Zeitschrift:	Jahrbuch der Schweizerischen Gesellschaft für Urgeschichte = Annuaire de la Société suisse de préhistoire = Annuario della Società svizzera di preistoria
Herausgeber:	Schweizerische Gesellschaft für Urgeschichte
Band:	48 (1960-1961)
Artikel:	Ein neues Oekonomiegebäude des römischen Gutshofes bei Seeb
Autor:	Mottier, Yvette
DOI:	https://doi.org/10.5169/seals-114707

Ein neues Oekonomiegebäude des römischen Gutshofs bei Seeb

Von Yvette Mottier

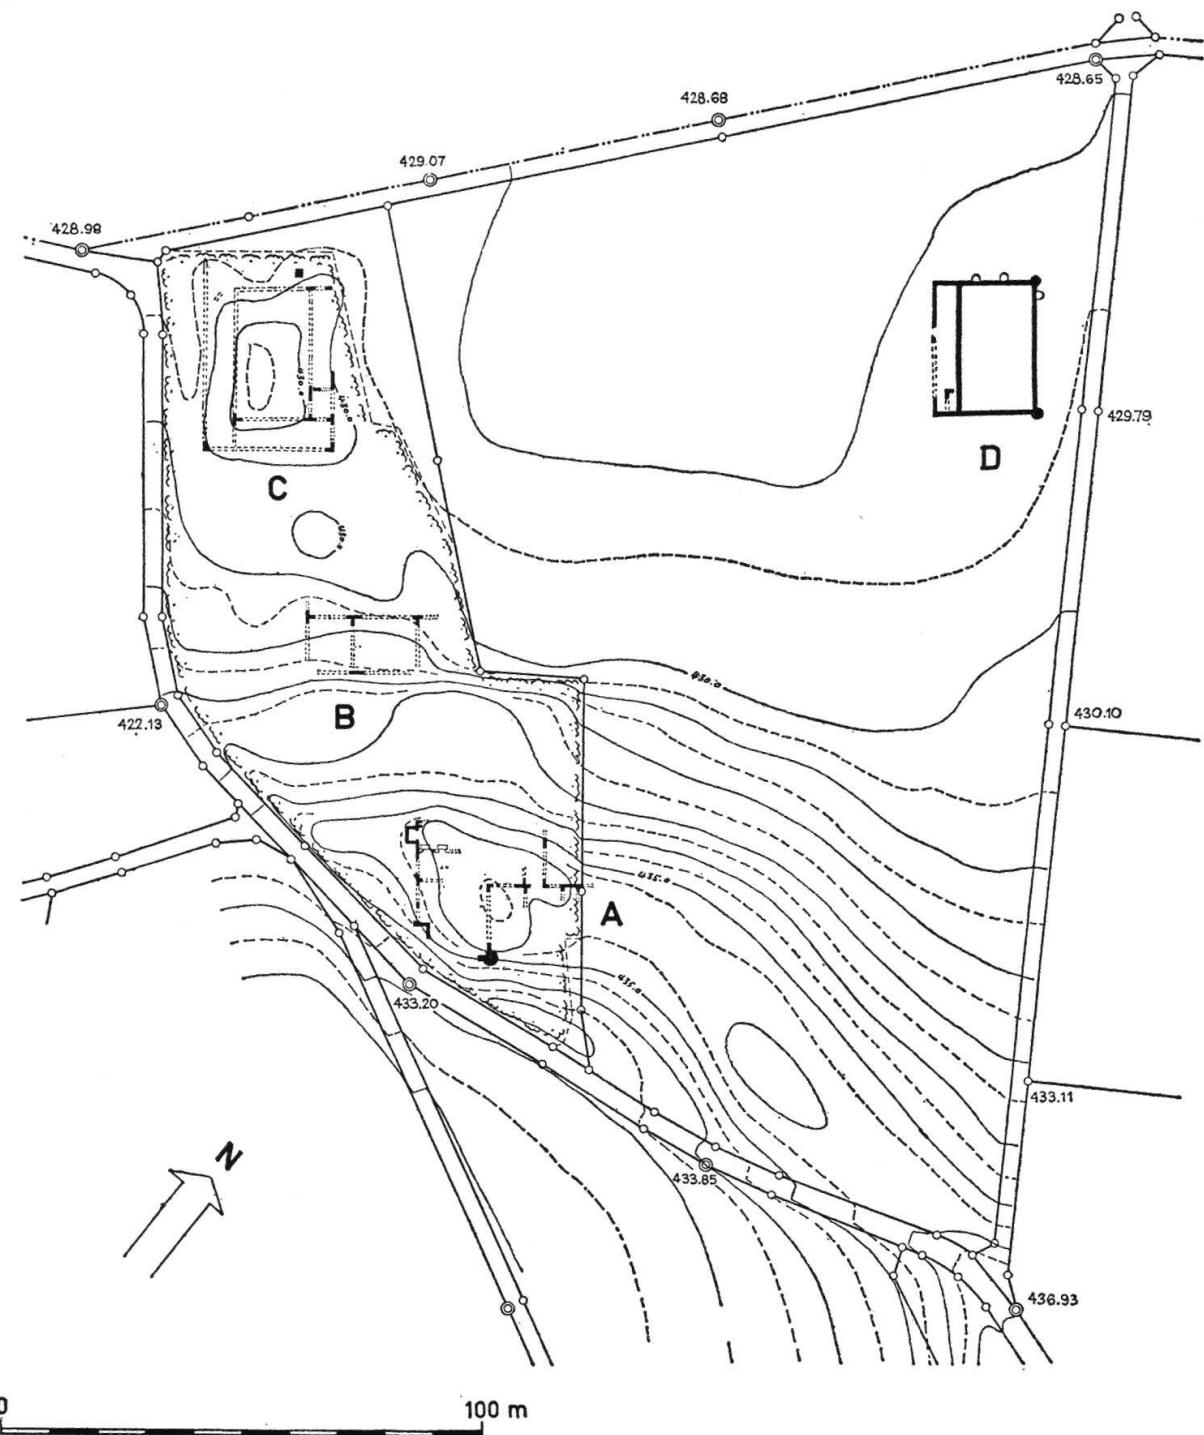
Abb. 1. Winkel ZH, Seeb. Römischer Gutshof. Übersichtsplan 1:2000.

Seit über hundert Jahren kennt man den römischen Gutshof bei Seeb und immer wieder hat man in dem Gebiet Grabungen vorgenommen (vgl. Übersichtsplan *Abb. 1*). Conrad Meyer von Seeb sondierte im Herrenhaus 1852–1854 und 1867/68¹. In den Jahren 1952–1955 untersuchte O. Germann von Zürich ein landwirtschaftliches Gebäude².

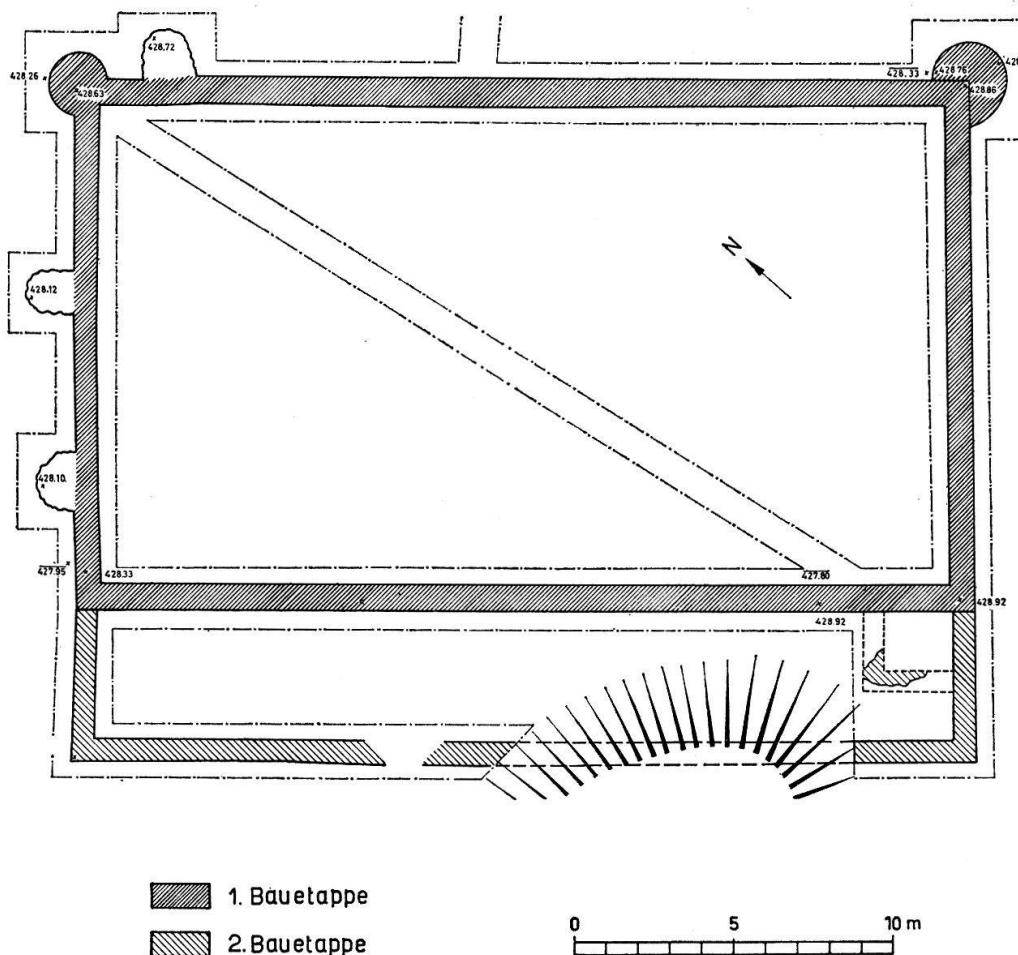
Abb. 2. Winkel ZH, Seeb. Römischer Gutshof. Ausgrabung 1958: Landwirtschaftliches Nebengebäude (Bau D). Grabungsplan Maßstab 1:300.

Durch die Firma Rathgeb war die ca. 30 cm dicke Humusschicht, die über den römischen Mauern lag, weggebaggert worden, so daß der Mauerlauf an mehreren Stellen erkennbar war. Die Arbeit förderte ein Gebäude (Bau D) mit langrechteckigem Grundriß von 16,5 auf 28,1 m zutage (*Abb. 2*). In einer zweiten Bauphase war dem Gebäude an der SW-Seite ein Anbau von 4,7 m Breite angefügt worden; in der W-Ecke ist das angesetzte Mauerstück gegenüber der NW-Mauer leicht abgewinkelt. In der S-Ecke dagegen bildet der Anbau die genaue Fortsetzung des Verlaufs der SO-Mauer. An der NO- und NW-Mauer waren nur noch die eigentlichen Fundamente vorhanden; das südliche Ende der SW-Mauer und die SO-Mauer waren bis zur ersten Lage des aufgehenden Mauerwerkes erhalten, welches beidseitig ca. 10 cm eingezogen war. An manchen Stellen konnten 6–8 Steinlagen festgestellt werden. Sie bestehen aus Flußgeröll; die Steine weisen meist eine längliche Form auf. In den untersten Lagen sind sie schräggestellt (übliches Fischgrätmuster römischer Mauern).

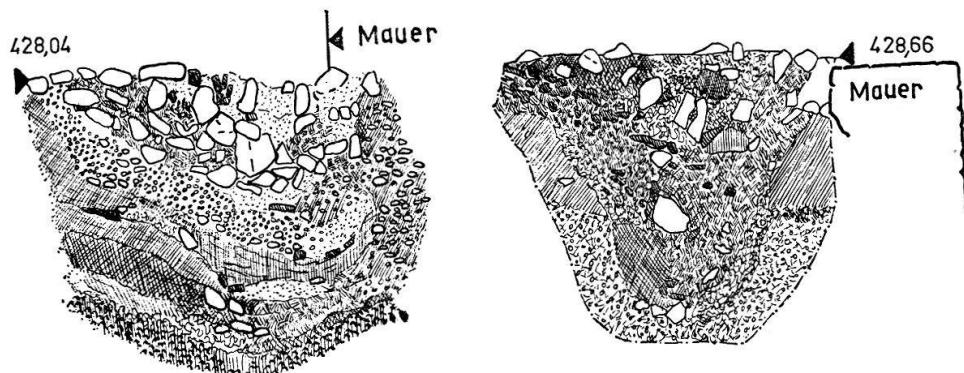
Abb. 3. Profil 1 bei der nordwestlichen Seitenmauer (Steinlage bei Punkt 428.12). Maßstab 1:50.

Abb. 4. Profil 2 durch die nordöstliche Längsmauer (Steinlage bei Punkt 428.72). Maßstab 1:50.

Profilschnitt 1 an der NW-Mauer (vgl. *Abb. 3*): Es zeichnen sich deutlich verschiedene Lagen ab; auf lehmige Schichten folgt eine stark kiesige, grünlich gefärbte Schicht. Darüber liegt eine Einfüllung von großen Steinen mit viel Mörtel vermischt. Die Schichten ziehen sich bis unter die Mauer, die an dieser Stelle nur noch in einer Lage erhalten ist. Das Ganze sieht aus wie eine Einschüttung, die vor Erbauung der Mauer erfolgt sein muß. Die obersten Steinblöcke bilden den Abschluß. Die beschriebene Schichtung war nur unter den Steinblöcken feststellbar, so daß die Möglichkeit besteht, daß dies eine zugeschüttete Abfallgrube ist.

Profilschnitt 2 an der NO-Mauer (vgl. *Abb. 4*): Dieses Profil war vollkommen eindeutig: Nach Erbauung der Mauer war neben der Mauer eine V-förmige Grube ausgehoben worden, die sich langsam wieder auffüllte. Auch hier wurden Fragmente von Leistenziegeln und Mörtel gefunden, Keramik dagegen nicht. Eine botanische Untersuchung, die durch das Institut Rübel in Zürich vorgenommen wurde, ergab, daß es sich nicht um eine gewöhnliche Abfall- oder Abortgrube handeln kann; es sehe vielmehr aus, als ob hier eine langsame Ablagerung oder Anschwemmung stattgefunden habe.

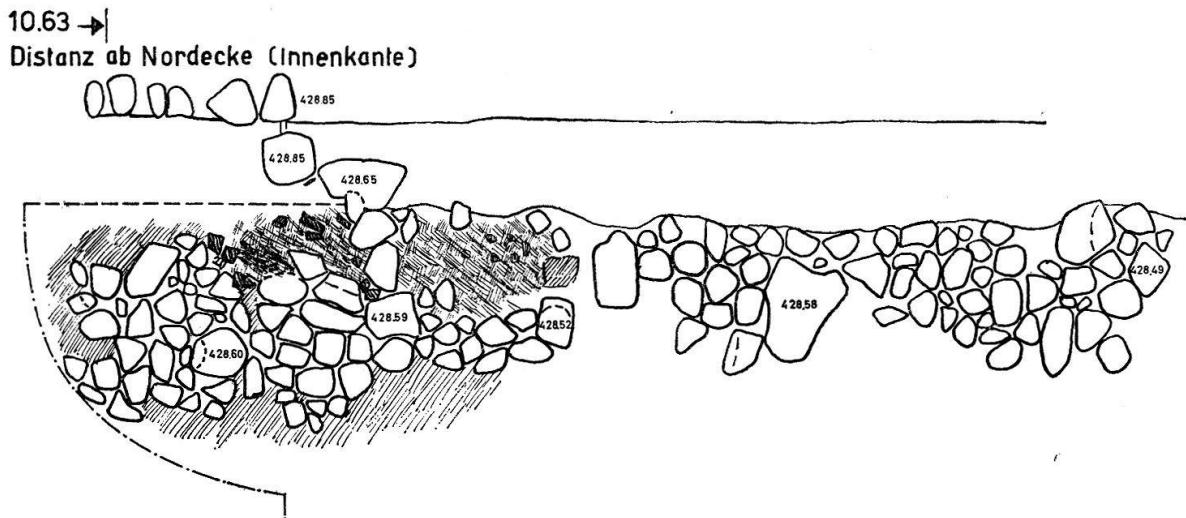
Abb. 5. Steinsetzung westlich der Nordostmauer. – Maßstab 1:50.

An der Innenseite der NO-Mauer, ca. 10 m von der N-Ecke entfernt, legten wir eine Steinsetzung frei, die vorläufig nicht gedeutet werden kann. Sie liegt im ersten Bauhorizont, unter dem Ziegelschutt. Aus rundlichen Steinen sind vier halbrunde Flächen ausgelegt. Die Stelle weist Brandspuren auf. Dieser Befund wurde deshalb erwähnt, damit man bei künftigen Objekten auf etwas Ähnliches achten kann; vielleicht läßt es sich auf Grund einer klareren Situation erklären (*Abb. 5, Tafel 13 B*).

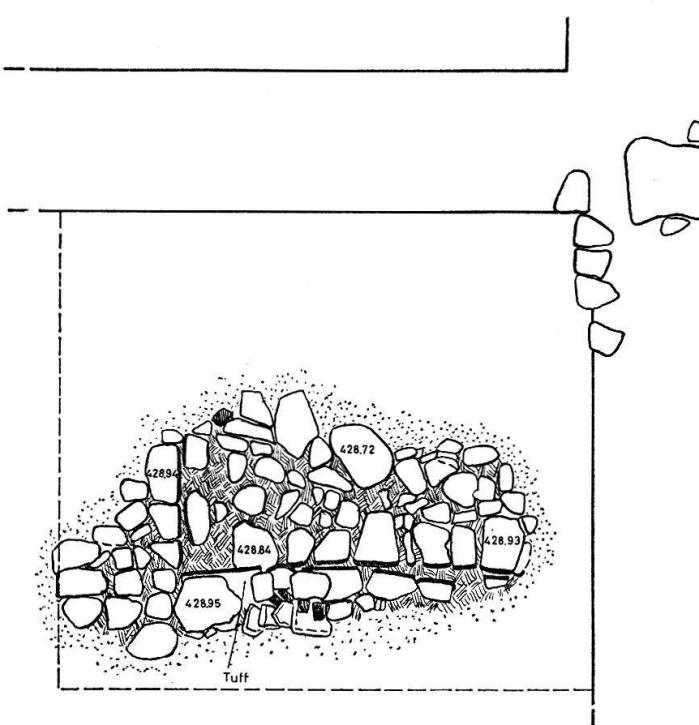
Abb. 6. Reste von Einbauten bei der Südecke (vgl. Grabungsplan Abb. 2). – Maßstab 1:50.

In der S-Ecke, im Anbau, befand sich ebenfalls eine Steinsetzung. Es muß ein sockelartiger Unterbau für eine Truhe oder Kiste gewesen sein. Auffällig ist, wie die eine Steinreihe einen rechten Winkel beschreibt. Eben diese Reihe hebt sich durch einen Niveauunterschied von etwa 10 cm von der Lage innerhalb dieser Linie ab. Die These, hier habe eine Truhe gestanden, wird noch durch den Umstand gestützt, daß in unmittelbarer Nähe, östlich von diesem Steinbett, und zwar nur östlich, eine sehr große Menge von Keramik, grobe Ware und Terra Sigillata, drei Sensenblätter, zwei Messerklingen, ein Türbeschlag, ein Schlüssel u. a. gefunden wurden (*Abb. 6, Tafel 12A*).

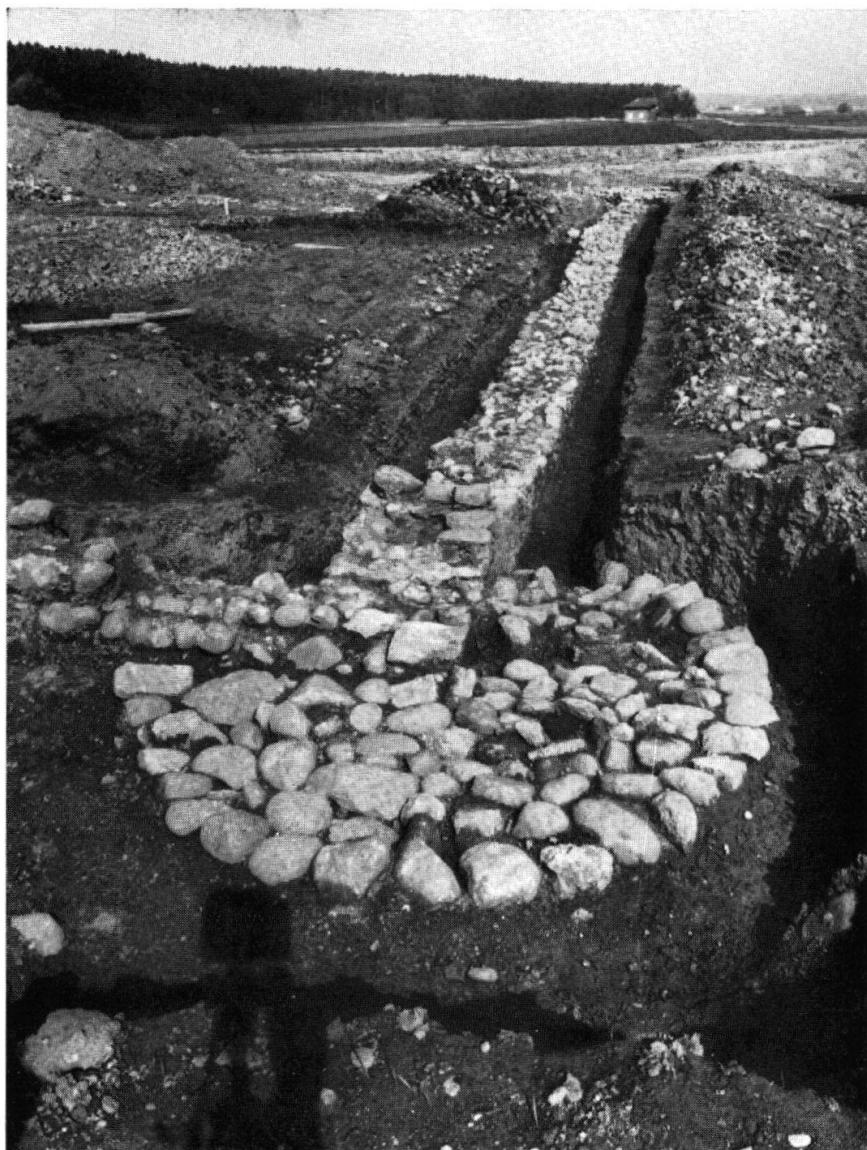
Tafel 11. Winkel ZH, Seeb. Römischer Gutshof, Bau D.
Blick von Südost über das Grabungsfeld 1958 (S. 95f.).

Einige Besonderheiten verdienen speziell erwähnt zu werden. An der N- und O-Ecke befinden sich runde Eckstrebepfeiler. Derjenige der N-Ecke ist mit der Mauer im Verband gemörtelt. Gleichgeformte Steine sind in konzentrischen Kreisen regelmäßig angeordnet und bilden eine Art Rundturmfundament, das einen Durchmesser von 1,90 m hat. Mindestens drei Lagen aufgehendes, gemörteltes Mauerwerk sind erhalten; darunter befindet sich keine Fundamentierung mehr (*Tafel 12 B*). An die O-Ecke ist ein ähnlicher, runder Eckstrebepfeiler angesetzt, von dem aber nur eine Lage ungemörtelter, rund-

licher Steine erhalten blieb (*Tafel 11*). Der Durchmesser dieses Fundamentes beträgt 2,30 m (vgl. Oberlunkhofen und Oberentfelden).

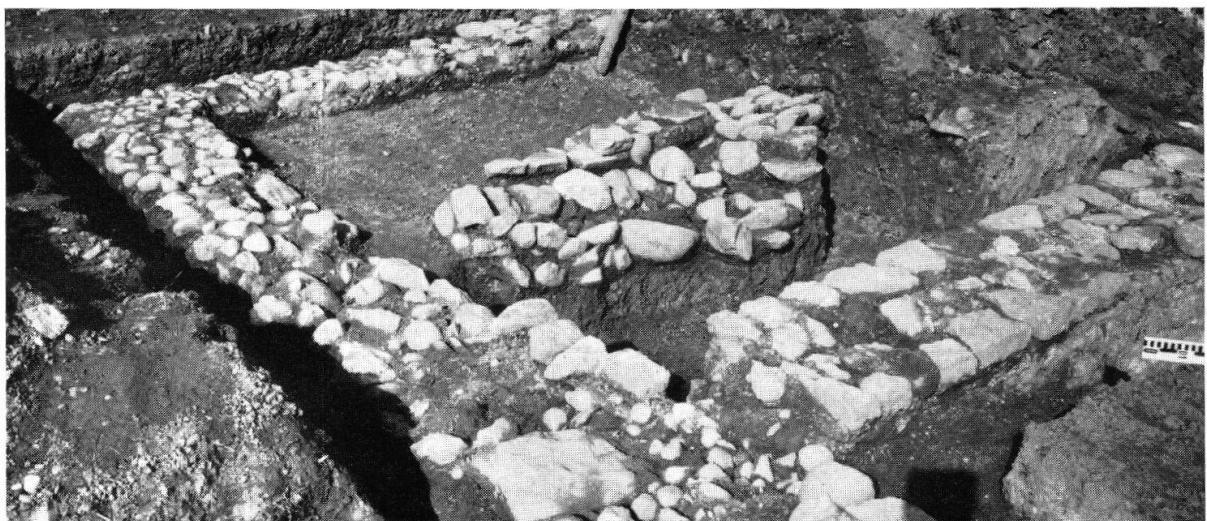
Tafel 12 A. Winkel ZH, Seeb. Römischer Gutshof, Ausgrabung 1958, Bau D. Westlicher Anbau, darin Reste der eingebauten Mauer, von Osten gesehen.

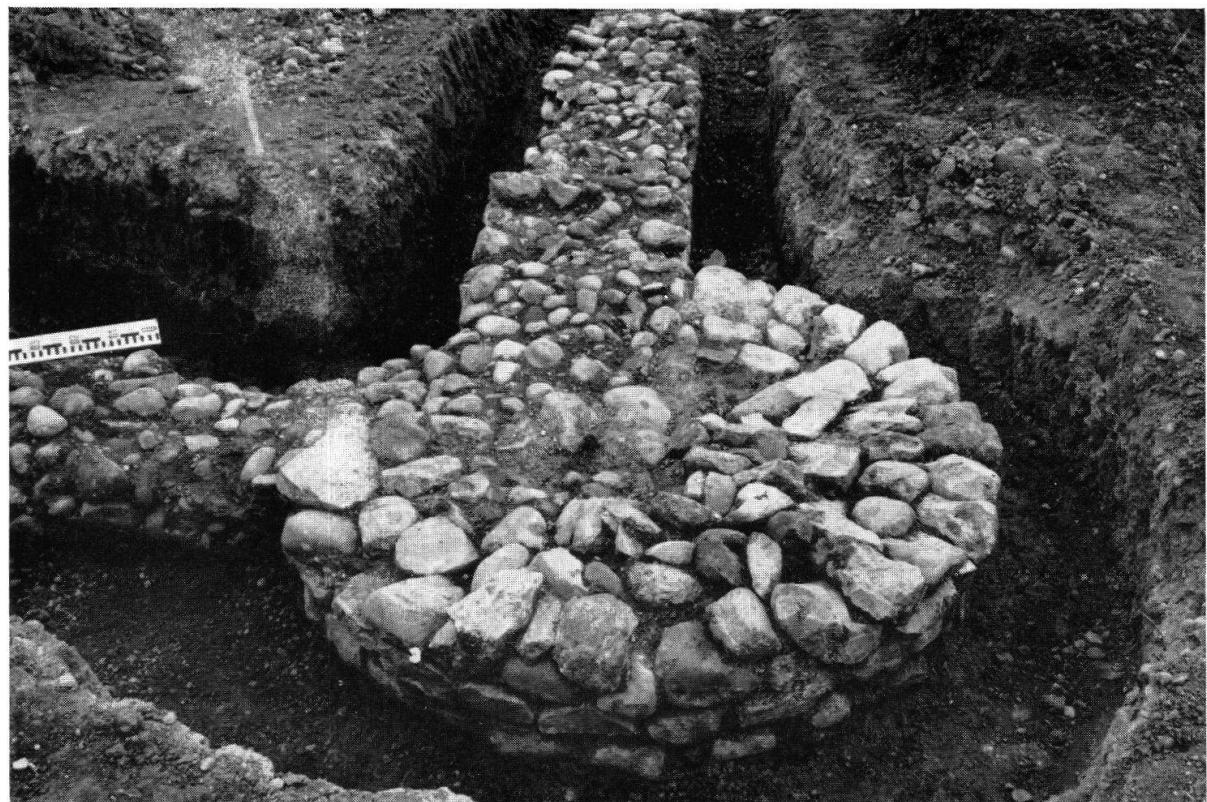
Tafel 12 b. Winkel ZH, Seeb. Römischer Gutshof, Ausgrabung 1958, Bau D. Nordecke aus Nordost.

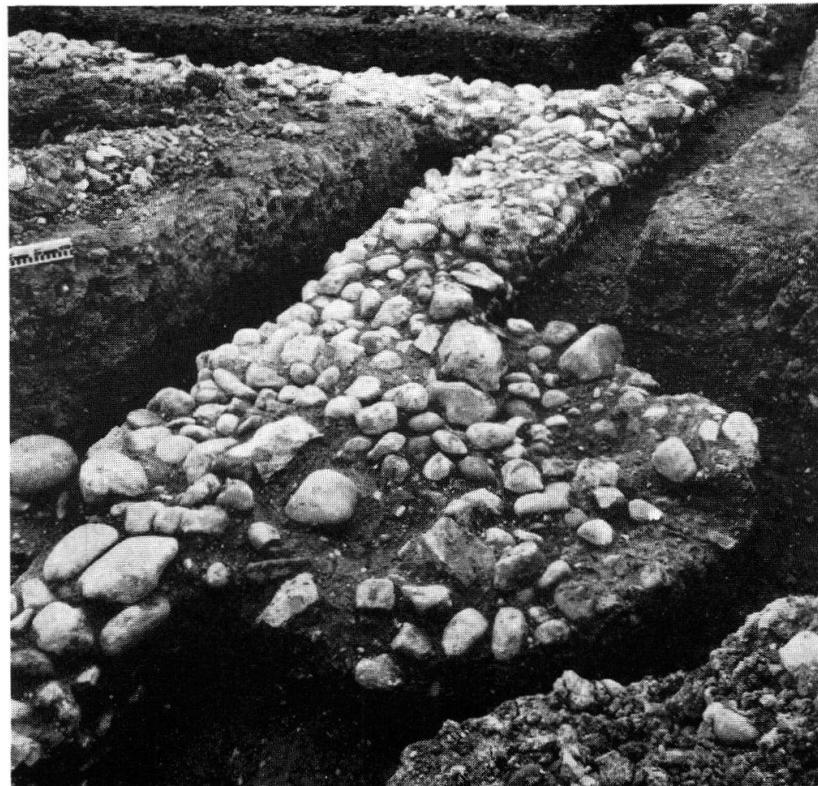
Tafel 13 a. Winkel ZH, Seeb. Römischer Gutshof, Ausgrabung 1958, Bau D. Westpartie mit W-Ecke aus Nordosten. Im Hintergrund der schmale Anbau.

Bei der zweiten Steinlage könnte es sich um die untersten Fundamentelemente einer Mauerverstärkung gehandelt haben, ähnlich wie an den Ecken. Es muß jedoch leider bei der Vermutung bleiben, da eindeutige Belege nicht erbracht werden konnten (*Tafel 13 A*). Der Schnitt durch diese Steinsetzung zeigte, daß sie sich über einer dünnen Lehmschicht und über dem Kies befand. Die Mauer wies an dieser Stelle zwei Lagen

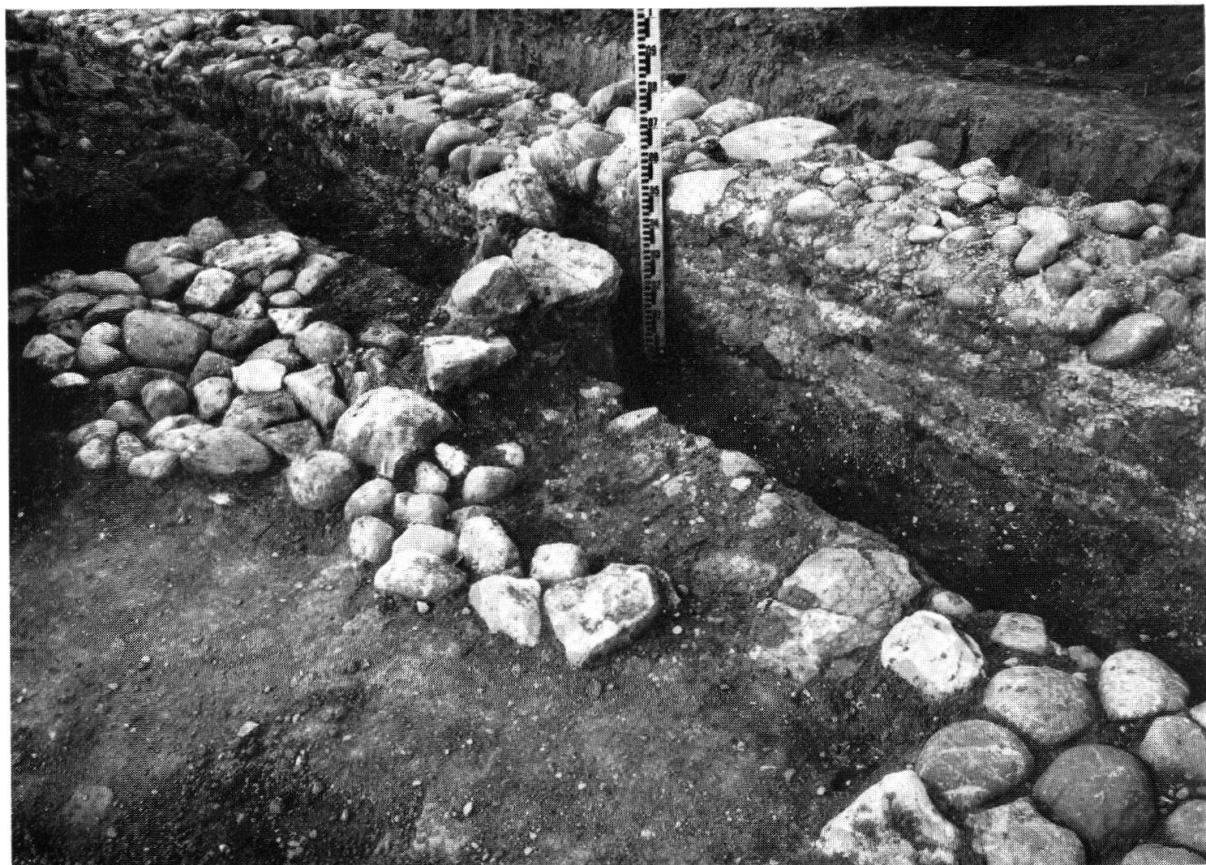
Tafel 13 b. Winkel ZH, Seeb. Römischer Gutshof, Ausgrabung 1958, Bau D. Mittelpartie der Nordostmauer, von Süden (S. 98).
