Band: 49 (1962)

Artikel: Das spätrömische Kastell und die St. Peterskirche in Schaan

DAS SPÄTRÖMISCHE KASTELL UND DIE ST. PETERSKIRCHE IN SCHAAN

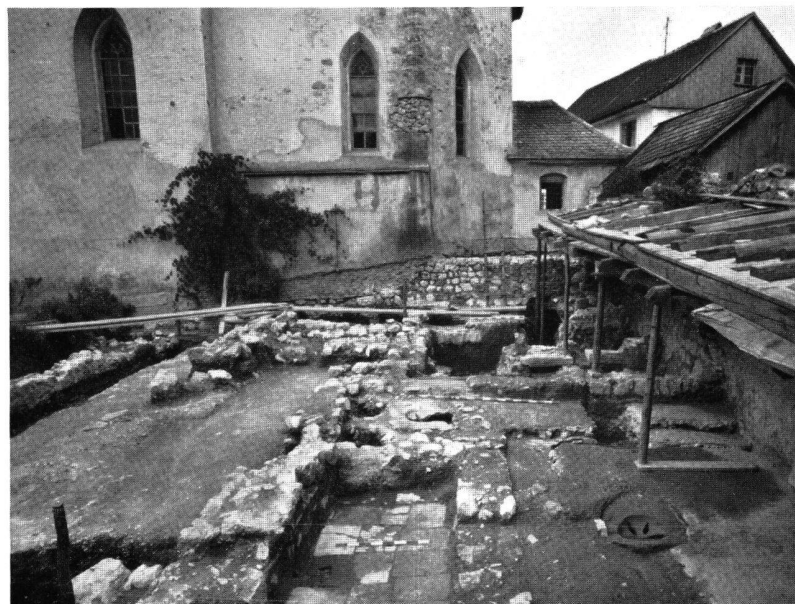
2

1: Luftaufnahme des Kastellgebietes. – 2: Das freigelegte Kastellbad von Süden (S. 29).

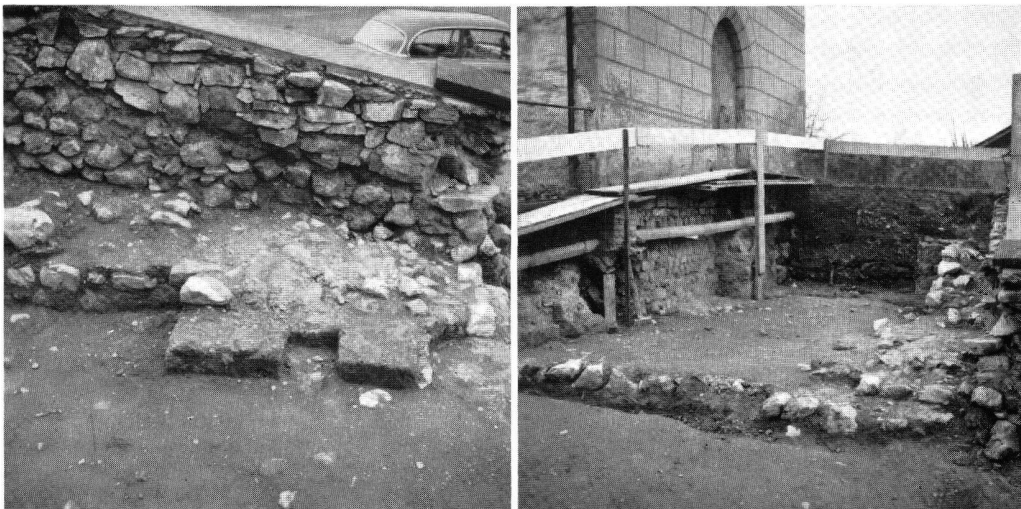
Tafel 3, Schaan FL. - 1: Kastelltor. - 2: Rekonstruktion des Kastells (S. 29).

Die letzte Arbeit in der Grabung des Jahres 1957 brachte dann noch ein besonders interessantes Detail der Kastellanlage zutage, nämlich das Kastelltor auf der Nordseite, westlich der Peterskirche. Hier wurde die hohe, ganz aus Bauschutt bestehende Rampe vor dem Kircheneingang abgetragen. Dabei stieß man auf die noch gut erhaltenen Fundamente des Torturms (siehe *Abb. 2* und *Taf. 3, 1*). Seine Maße betragen (über dem Vorfundament) 7,60 × 8,50 m. Der Eingang ist 2,90 m breit, und die ihn flankierenden Mauern sind je 2,35 m stark. Die Ecken und Torwangen sind aus Tuffsteinquadern aufgebaut. Zur Aufnahme des Balkens für die Torflügel sind Aussparungen eingemeißelt (30 × 30 cm). Der Mittelteil des Eingangs ist zu einem Raum von 4,10 × 4,20 m erweitert. Dahinter liegen die Wangen des inneren Tores. Der äußere Toreingang ist nur mehr etwa 20 cm hoch erhalten. Die nach innen zu gelegenen Mauern sind noch gut 1 1/2 m hoch, und auf der römischen Mauer auf der Ostseite steht die Westwand der Kirche mit dem Portal. Die Nordwand der Kirche erhebt sich über der Kastellmauer, zwischen dem nordöstlichen Eckturm und dem Torturm. Westlich des Torturms ist von der Kastellmauer nur mehr ein Ansatz vorhanden, das übrige ist abgetragen.

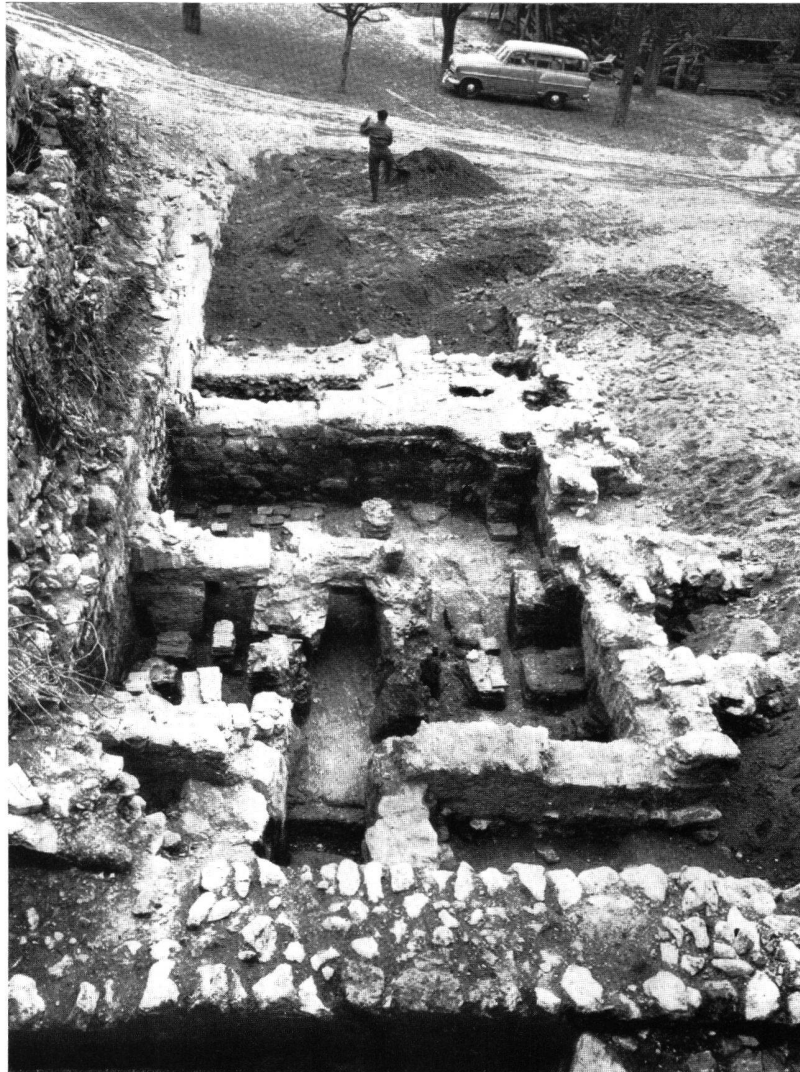
1

1: Kastellbad und Kastellmauer von Norden. – 2: Wasserablauf (Dole) im Kaltbad (S. 29).
