DAVID BECK

DAS SPÄTRÖMISCHE KASTELL UND DIE ST. PETERSKIRCHE IN SCHAAN

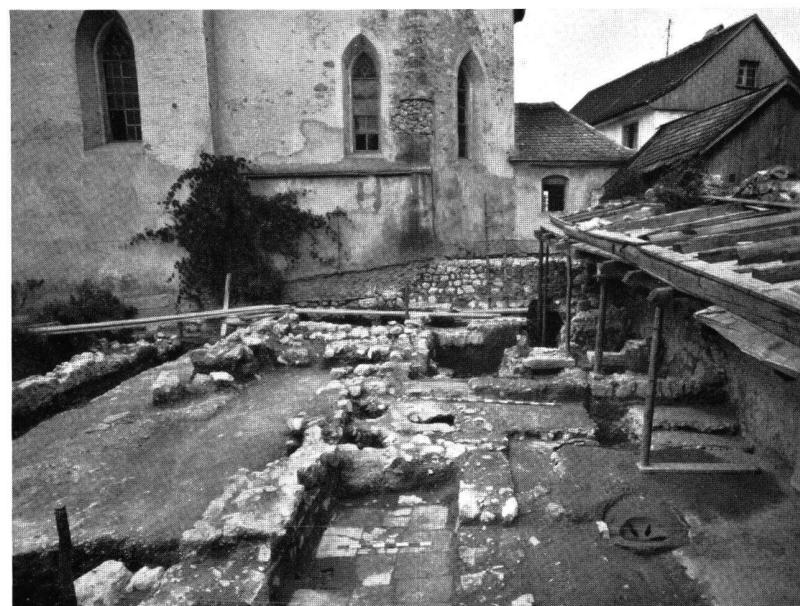
2

1: Luftaufnahme des Kastellgebietes. – 2: Das freigelegte Kastellbad (S. 29).

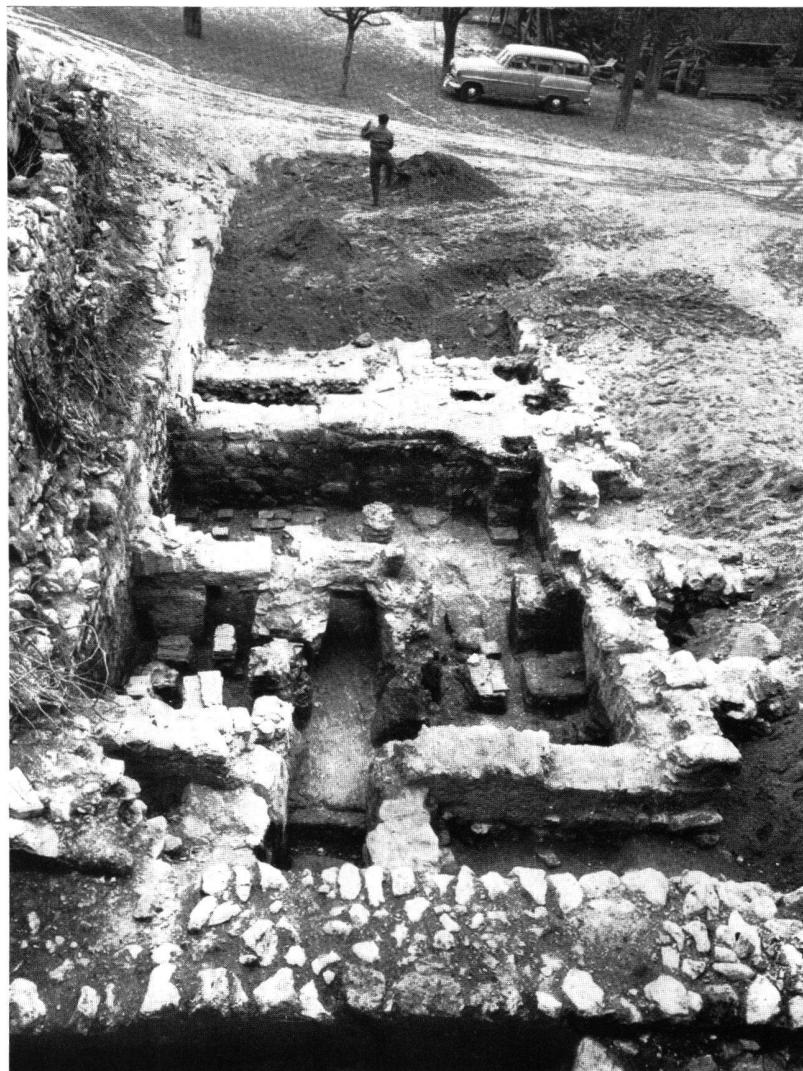
1

Tafel 4. Schaan FL.
1: Kastellbad und Kastellmauer von Norden. – 2: Wasserablauf (Dole) im Kaltbad (S. 29).

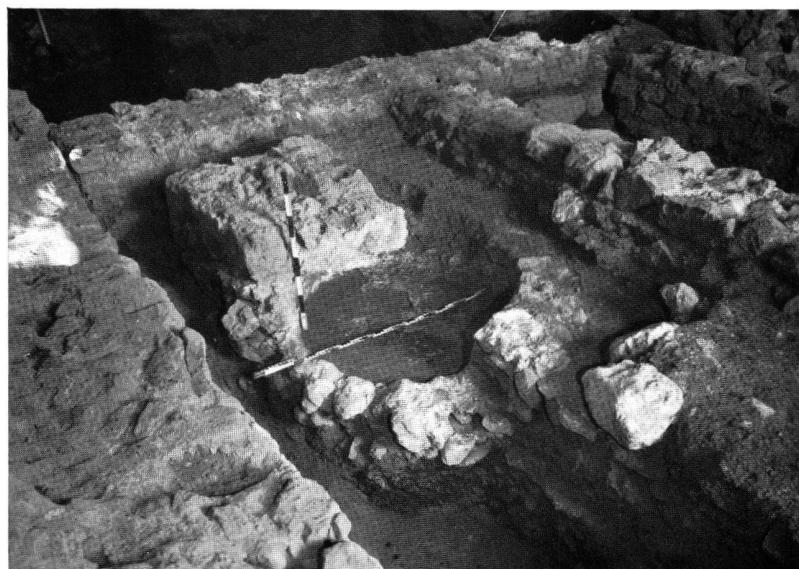
1

1: St. Peter, Frühchristliches Taufbecken (S. 29). – 2: Kleinfunde aus Hirschhorn (Maßstab 1:1).

Über der *Piscina*, und diese teilweise überdeckend, wurde später ein Mauerklotz (ca. 90 × 60 cm) eingesetzt. Dieser könnte ein Altarfundament (*Stipes*) oder der Untersatz für ein späteres, bewegliches Taufbecken gewesen sein, als in späterer Zeit die Immersion nicht mehr gebräuchlich und an ihre Stelle die Infusionstaufe getreten war.
