**Artikel:** Greifensee-Böschen ZH : ein spätbronzezeitliches Dorf : ein Vorbericht

**Autor:** Eberschweiler, Beat / Riethmann, Peter / Ruoff, Ulrich

## Greifensee-Böschchen ZH: Ein spätbronzezeitliches Dorf Ein Vorbericht

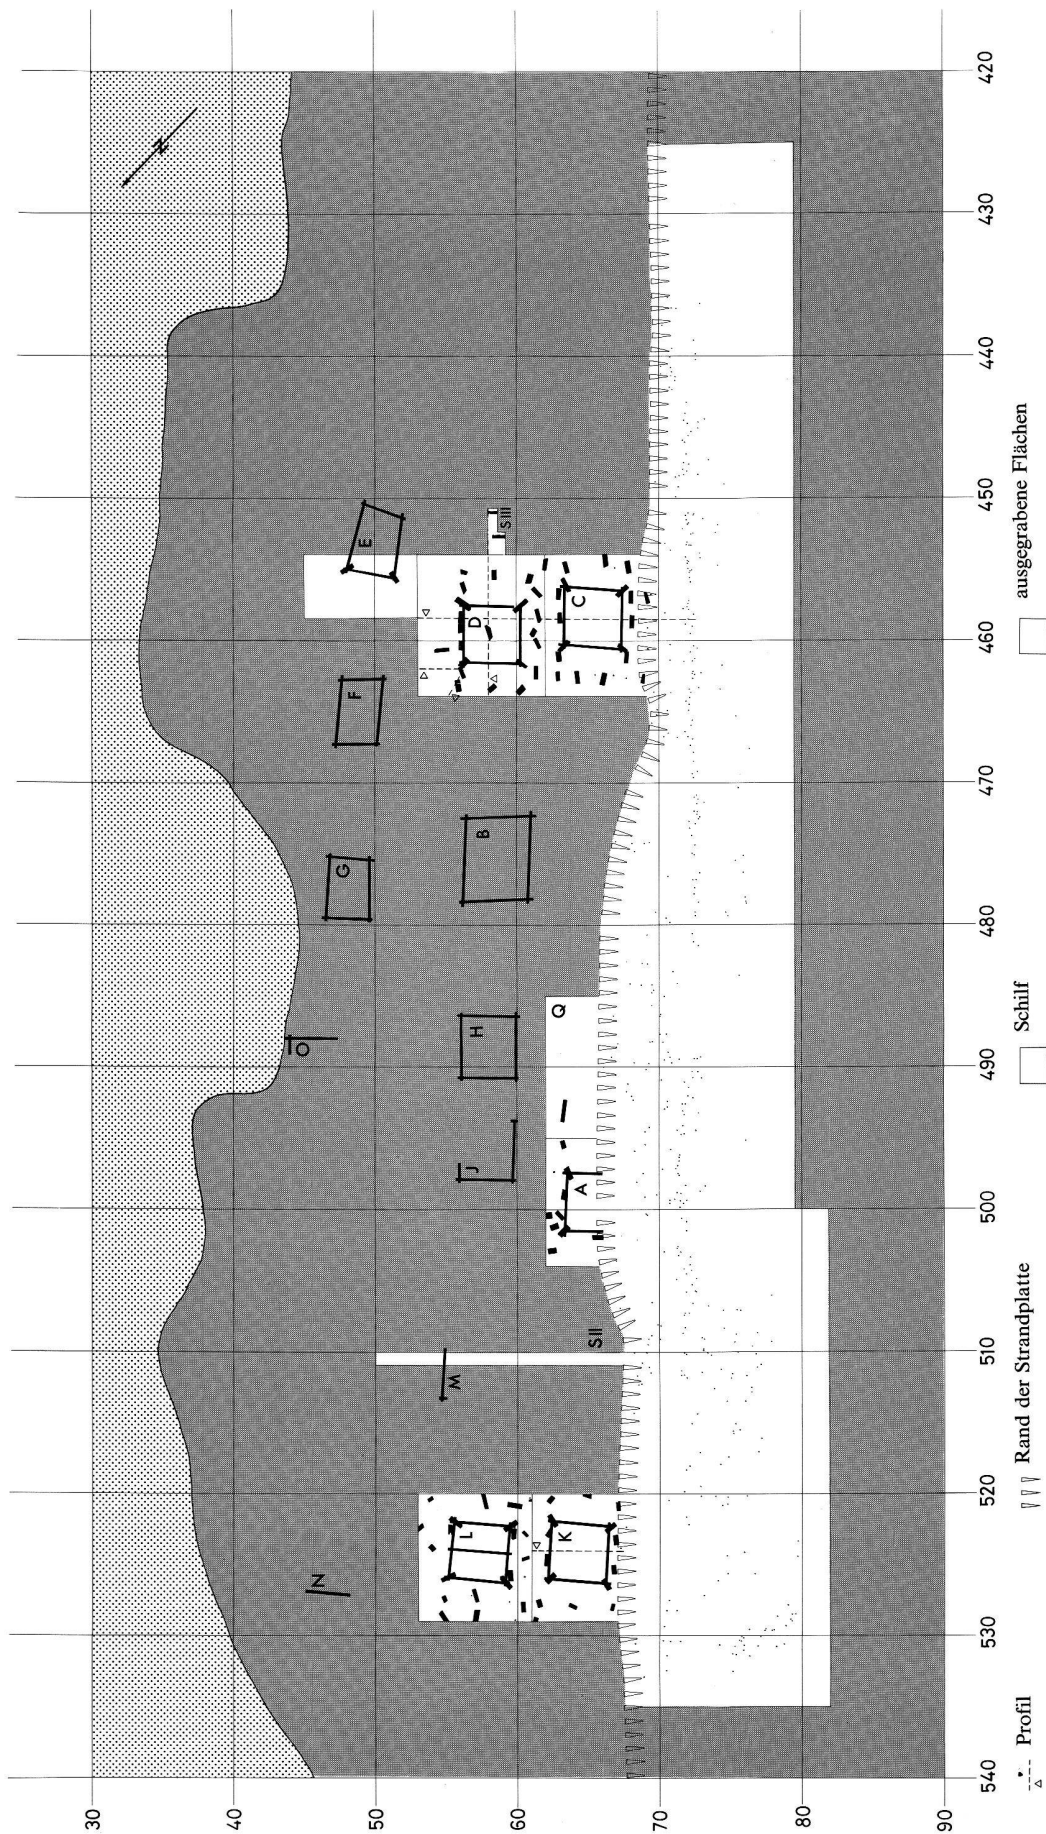
Abb. 2. Grabungsareal mit spätbronzezeitlichen Siedlungsstrukturen. Blockgrundrisse mit Pfahlschuhren auf der Strandplatte, unterhalb davon die sog. «Palisade». M 1:500.

### 2. Gesamtsituation (Abb. 2)

Heute ist der Standort von 15 Häusern bekannt, wovon bislang deren fünf vollständig untersucht sind. Vierzehn Blockgevierte lagen bereits vor der Ausgrabung teilweise frei, das letzte wurde erst beim Anlegen von Sondierschnitt III (vgl. Abb. 2) unter einer Seekreidelage entdeckt.
