Zeitschrift:	Jahrbuch der Schweizerischen Gesellschaft für Ur- und Frühgeschichte = Annuaire de la Société Suisse de Préhistoire et d'Archéologie = Annuario della Società Svizzera di Preistoria e d'Archeologia
Herausgeber:	Schweizerische Gesellschaft für Ur- und Frühgeschichte
Band:	72 (1989)
Artikel:	Boécourt JU : la villa gallo-romaine des Montoyes : fouilles 1988
Autor:	Paccolat, Olivier
DOI:	https://doi.org/10.5169/seals-117219

Boécourt JU: La villa gallo-romaine des Montoyes. Fouilles 1988

CN 1085, Saint-Ursanne, coord. 583 570/243 370

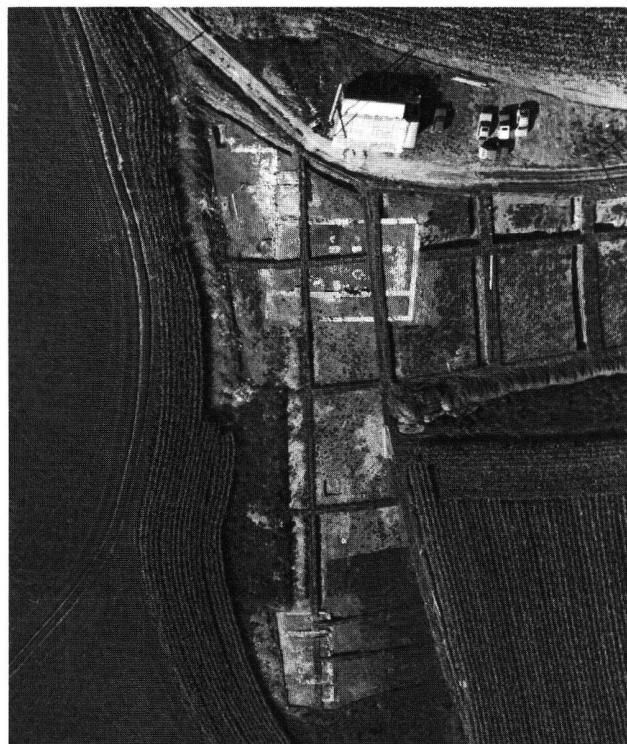
Fig. 2. Vue aérienne des deux bâtiments. Photo F. Schifferdecker.

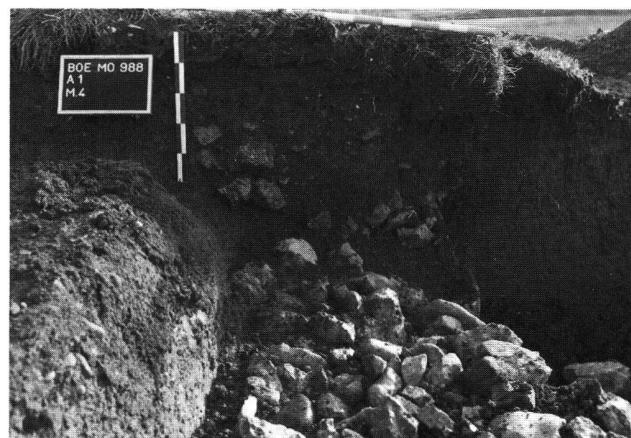
Fig. 4. Bâtiment nord. Mur occidental du bâtiment quadrangulaire. La fosse de récupération se distingue nettement; vue du nord. Photo B. Migy.

de la récupération systématique des murs (fig. 4), se compose de deux parements formés de gros blocs de calcaire du Jura ($0.30 \times 0.25 \times 0.20$ m) liés au mortier de chaux et d'un puissant blocage central.

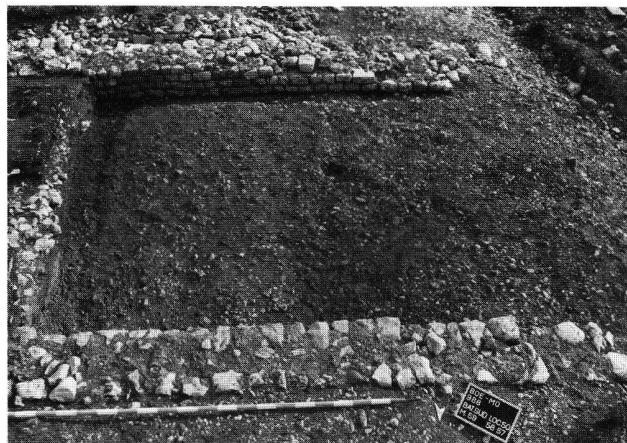
Fig. 5. Bâtiment sud. Pièce du dernier état accolée au bâtiment primitif; vue de l'est. Photo B. Migy.

Le bâtiment primitif forme un petit édifice rectangulaire (10 × 5.50 m) comportant trois pièces de grandeur inégale. L'agrandissement de ce complexe va se marquer par l'adjonction d'une nouvelle pièce de 3.50 m de large au sud et d'une petite salle chauffée au nord-ouest. En effet, les restes d'un sol de mortier au tuileau trouvé «in situ», ainsi que des pilettes et des tubuli récoltés dans les couches remuées du dessus attestent vraisemblablement la présence d'un hypocauste. D'autres aménagements sont visibles au nord mais restent peu compréhensibles en raison des dégâts occasionnés lors de l'implantation d'une nouvelle pièce d'une largeur de 4.30 m, accolée de long du côté septentrional du bâtiment primitif (fig. 5). Construits en

tranchée large, face contre terre, ces murs, constitués de petits moellons de calcaire du Jura bien équarris (0.20 × 0.15 × 0.15 m) et liés au mortier de chaux, sont parementés dès la base de la fondation. Le remplissage des tranchées de fondation a livré de la céramique à revêtement argileux, ce qui autorise à dater cette dernière transformation à partir du milieu du 2e siècle apr. J.-C. Les pilettes et les quelques tubuli recueillis dans cette pièce permettent d'y voir les restes d'une nouvelle salle chauffée.

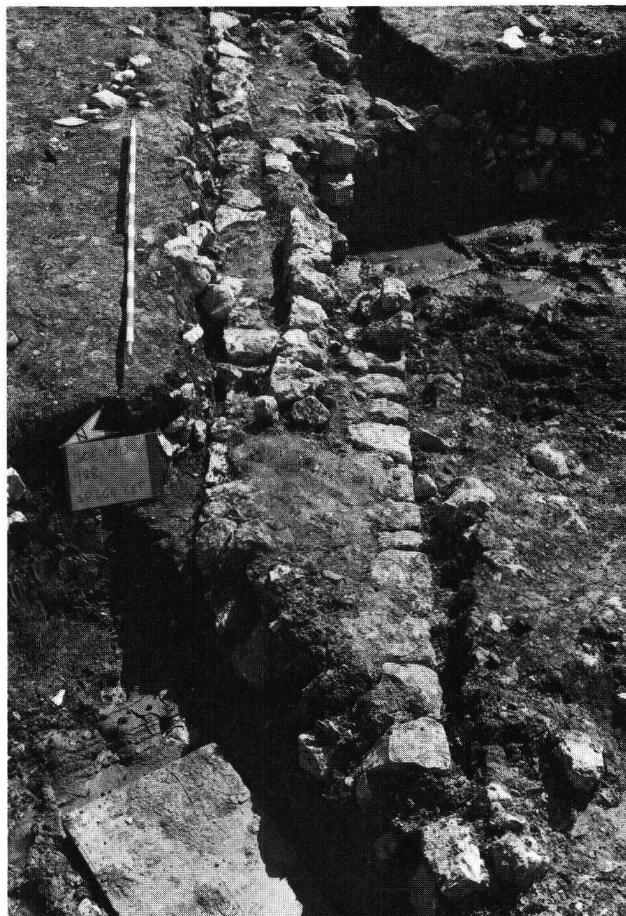
Fig. 6. Mur de clôture(?). La forte poussée de la pente se marque par une inclinaison très nette du mur et par le glissement du parement septentrional; vue de l'ouest. Photo O. Paccolat.

Un mur en maçonnerie, rectiligne, large de 0.75 m, a été repéré sur plus de 40 m en contrebas de la terrasse naturelle, le long d'anciens étangs asséchés (fig. 6). Il s'agit probablement du mur de clôture de la villa. Le mode de construction utilisé est assez original. Edifié dans la pente naturelle du terrain, ce mur est entièrement parementé et repose sur de larges pieux de bois blanc (diamètre 0.25 m) disposés sur deux rangs en quinconce et implantés profondément dans la marne bleue. Du côté nord, la tranchée de fondation atteint près de 2 m de largeur. En revanche, du côté sud, la face méridionale du mur était visible dès la base de la fondation. Un empierrement d'une largeur avoisinant les 2 m, formé de dalles de calcaire (0.30 × 0.20 × 0.08 m), s'y rattache. L'extrémité de ce dallage est surmontée par une épaisse couche de tourbe qui se termine en sifflet. La présence de cette tourbe provient sans doute de la baisse d'un niveau d'eau et permet par conséquent de mettre en relation directe ces installations avec les anciens étangs.
