Artikel: Boécourt JU : la villa gallo-romaine des Montoyes : fouilles 1988

Boécourt JU: La villa gallo-romaine des Montoyes. Fouilles 1988

CN 1085, Saint-Ursanne, coord. 583 570/243 370

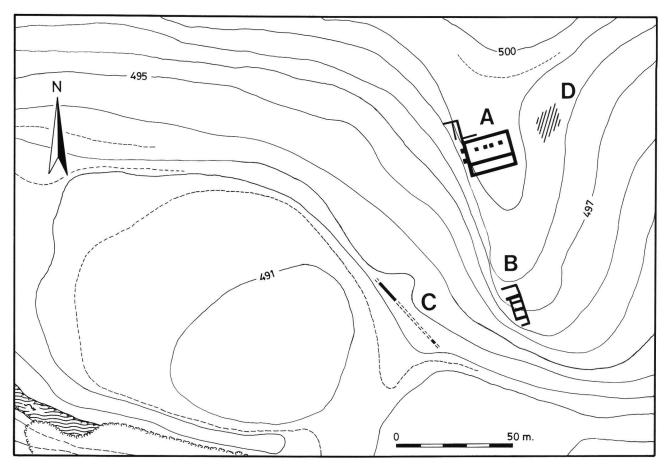
Fig. 1. Boécourt JU-Les Montoyes 1988. Plan général des vestiges archéologiques. A bâtiment nord; B bâtiment sud; C mur de clôture(?); D vestiges protohistoriques. Dessin E. Ziehli.

Des traces d'occupation protohistorique sont apparues à une vingtaine de mètres à l'est du bâtiment nord (fig. 1,D). Matérialisées par des fosses creusées dans les marnes et sables vosgiens, elles ont livré du mobilier de l'âge du Bronze final.

L'occupation romaine n'a pas empiété sur ces anciens vestiges. Les deux bâtiments (fig. 1,A.B), distants d'environ 50 m, ont été installés au bord de la terrasse naturelle.

Ils forment le corps principal de la villa des Montoyes. Le mur imposant (fig. 1,C), construit en contrebas le long d'anciens étangs asséchés³, correspond vraisemblablement au mur de clôture.

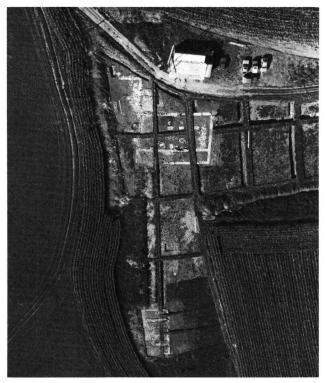
Fig. 2. Vue aérienne des deux bâtiments. Photo F. Schifferdecker.

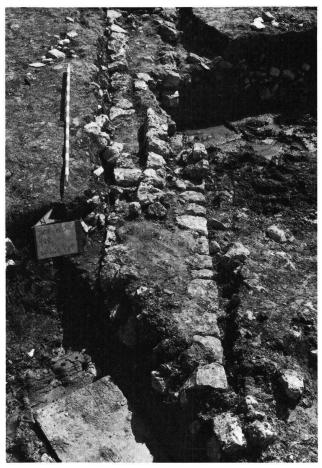
Fig. 6. Mur de clôture(?). La forte poussée de la pente se marque par une inclinaison très nette du mur et par le glissement du parement septentrional; vue de l'ouest. Photo O. Paccolat.

Un mur en maçonnerie, rectiligne, large de 0.75 m, a été repéré sur plus de 40 m en contrebas de la terrasse naturelle, le long d'anciens étangs asséchés (fig. 6). Il s'agit probablement du mur de clôture de la villa. Le mode de construction utilisé est assez original. Edifié dans la pente naturelle du terrain, ce mur est entièrement parementé et repose sur de larges pieux de bois blanc (diamètre 0.25 m) disposés sur deux rangs en quinconce et implantés profondément dans la marne bleue. Du côté nord, la tranchée de fondation atteint près de 2 m de largeur. En revanche, du côté sud, la face méridionale du mur était visible dès la base de la fondation. Un empierrement d'une largeur avoisinant les 2m, formé de dalles de calcaire (0.30 × 0.20 × 0.08 m), s'y rattache. L'extrémité de ce dallage est surmontée par une épaisse couche de tourbe qui se termine en sifflet. La présence de cette tourbe provient sans doute de la baisse d'un niveau d'eau et permet par conséquent de mettre en relation directe ces installations avec les anciens étangs.
