Artikel: Rapport intermédiaire sur les fouilles du château de Rouelbeau à Meinier GE

RAPPORT INTERMÉDIAIRE SUR LES FOUILLES DU CHÂTEAU DE ROUELBEAU À MEINIER GE

Keywords: Genève, Rouelbeau, Château, Bois

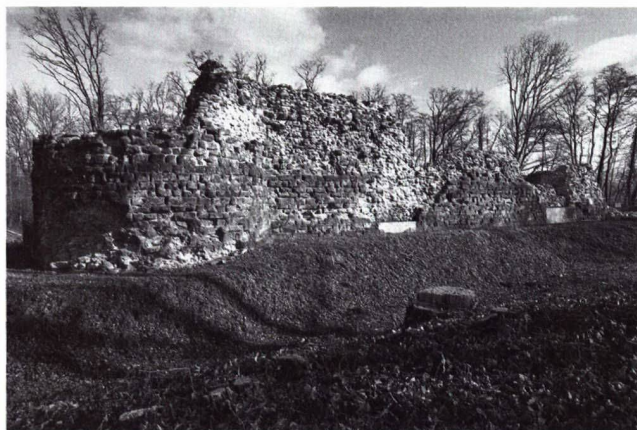
Fig. 2. Vue actuelle de la courtine sud du château maçonné avec son fossé intérieur. Photographie SCA GE, M. Delley.

Les ruines du château de Rouelbeau constituent un des rares témoignages de l'architecture castrale du Moyen Âge encore conservés en territoire genevois (fig. 1.2). Elles furent intégrées dans la liste des soixante premiers objets classés du canton de Genève en 1921. Dans le cadre de la politique de revitalisation des cours d'eau adoptée dans le canton de Genève, un projet d'envergure en liaison avec les sources de la Seymaz - rivière prenant naissance à proximité du site - débuta récemment dans l'environnement immédiat du château. Une vaste pièce d'eau fut alors aménagée au sud-est de la forteresse recréant ainsi un biotope marécageux sur des terres qui furent sans cesse cultivées depuis l'assainissement de cette zone humide intervenu vers l'année 1920. C'est ce retour à une situation antérieure évoquant le château médiéval entouré de marais qui nous a incité à démarrer un programme d'intervention au cours du printemps 2001 consistant à étudier et restaurer les ruines du château en vue de leur conservation tout en poursuivant des fouilles permettant d'aborder la genèse du site.

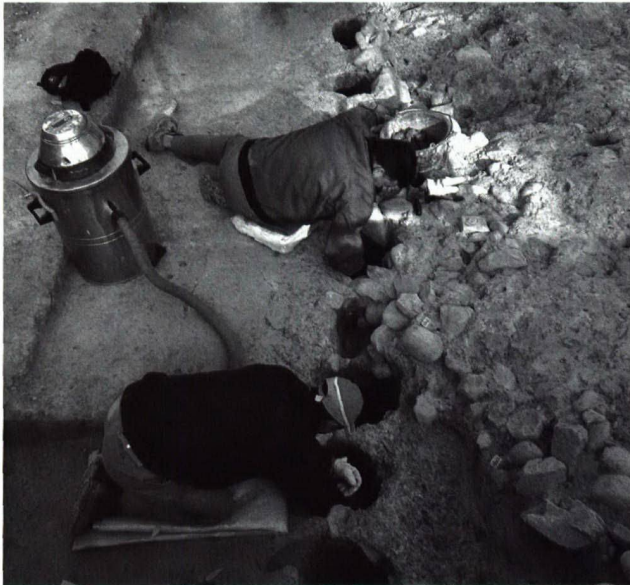
Fig. 3. Dégagement des trous de poteau de la palissade sud de la bastide en bois. Photographie SCA GE, M. Delley.

Lors des deux dernières campagnes de fouilles réalisées en 2006 et 2007², l'extension de la surface étudiée a permis le dégagement de la palissade sud de la bastide sur plus de 20 m. Elle est conservée sous la forme d'un alignement de trous de poteau dont les diamètres varient entre 20 et 40 cm

(fig. 3.4). Ils sont profondément implantés au sein d'une tranchée étroite creusée dans le remblai constituant la motte artificielle. Un espace dont la dimension fluctue entre 5 et 15 cm les sépare les uns des autres. La palissade ouest a été suivie sur près de 12 m et elle présente les mêmes caractéristiques. Une construction carrée de 4.50 m de côté peut être restituée à l'intérieur de l'angle formé par les deux palissades. Mise en évidence par des traces de sablières et la concentration d'une grande quantité de clous de tavlons, elle pourrait correspondre à une tour. Un second bâtiment de 3.50×4.20 m est localisé 10 m plus à l'est. Il est édifié à 1.70 m en retrait de la palissade et chacun de ses quatre angles est marqué par la présence d'un trou de poteau de 25 cm de diamètre. Les façades sud et est reposent sur des sablières en bois alors que celles nord et ouest sont signalées par des alignements de trous de piquet indiquant peut-être des parois plus légères. L'emplacement d'un foyer est identifié grâce à une zone d'argile rubéfiée localisée contre la paroi orientale et au centre de cette dernière. Une concentration de trous de piquet découverts de part et d'autre de cette structure pourrait indiquer l'existence d'une crémaillère. Une série de fragments de céramique culinaire noire ainsi que des restes de faune semblent confirmer l'usage domestique de cet espace couvert. Des traces d'ornières parallèles imprimées dans l'argile et présentant un écartement de 1.20 m attestent du passage de charrois. Venant sans doute de la porte de la bastide, cet axe de circulation suit un tracé curviligne tournant autour de l'espace central de la plateforme qui n'est pas encore dégagé. Seule l'amorce d'une vaste fosse de près de 1.50 m de profondeur est visible en limite de fouille. Un amas de galets répartis sur la pente de cette dépression vient buter contre une paroi dont aucune trace n'est conservée. Il pourrait s'agir de l'extrémité sud de la *domus plana* mentionnée dans le texte de 1339. Selon ce do-

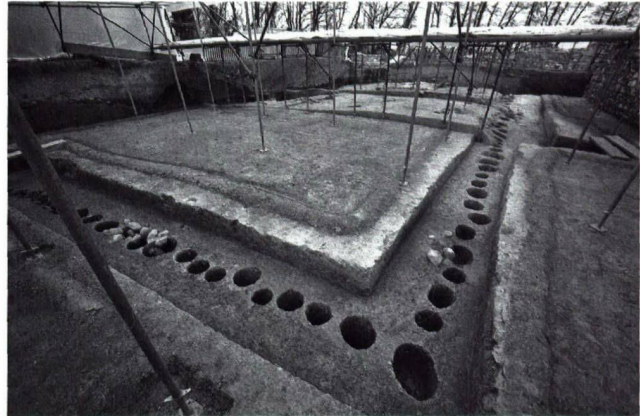
Fig. 4. Angle sud-ouest de la bastide marqué par les alignements des trous de poteau des palissades de bois. Photographie SCA GE, M. Delley.

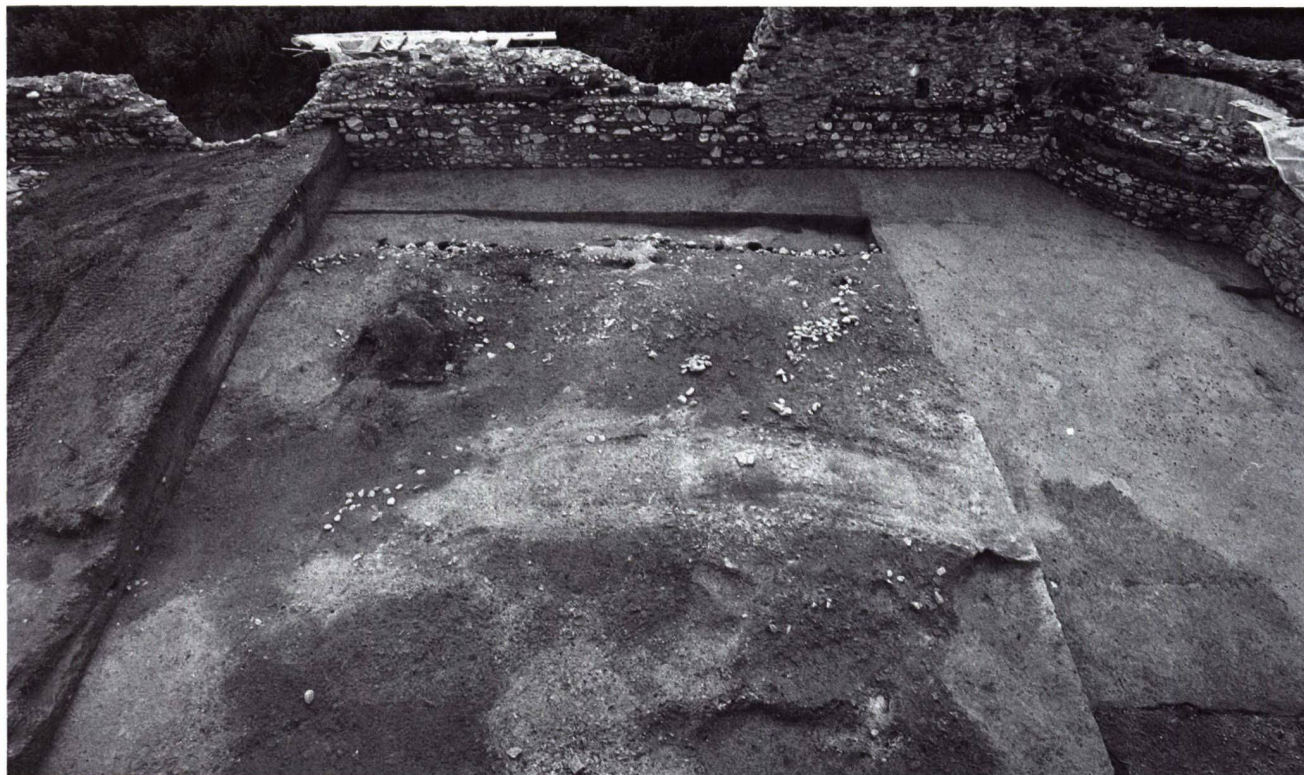
Fig. 5. Niveau d'épandage des déchets de taille de molasse avec les empreintes laissées par le passage des charrois visibles au centre du cliché. Photographie SCA GE, M. Delley.
