**Artikel:** Rapport intermédiaire sur les fouilles du château de Rouelbeau à Meinier GE

## RAPPORT INTERMÉDIAIRE SUR LES FOUILLES DU CHÂTEAU DE ROUELBEAU À MEINIER GE

*Keywords: Genève, Rouelbeau, Château, Bois*

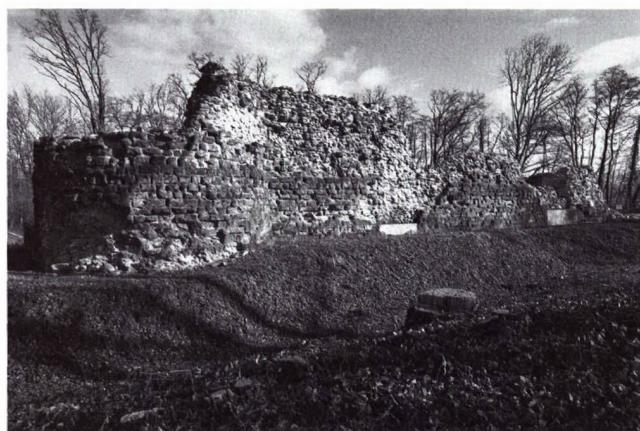
Fig. 2. Vue actuelle de la courtine sud du château maçonné avec son fossé intérieur. Photographie SCA GE, M. Delley.

Les ruines du château de Rouelbeau constituent un des rares témoignages de l'architecture castrale du Moyen Âge encore conservés en territoire genevois (fig. 1.2). Elles furent intégrées dans la liste des soixante premiers objets classés du canton de Genève en 1921. Dans le cadre de la politique de revitalisation des cours d'eau adoptée dans le canton de Genève, un projet d'envergure en liaison avec les sources de la Seymaz - rivière prenant naissance à proximité du site - débuta récemment dans l'environnement immédiat du château. Une vaste pièce d'eau fut alors aménagée au sud-est de la forteresse créant ainsi un biotope marécageux sur des terres qui furent sans cesse cultivées depuis l'assainissement de cette zone humide intervenu vers l'année 1920. C'est ce retour à une situation antérieure évoquant le château médiéval entouré de marais qui nous a incité à démarrer un programme d'intervention au cours du printemps 2001 consistant à étudier et restaurer les ruines du château en vue de leur conservation tout en poursuivant des fouilles permettant d'aborder la genèse du site.

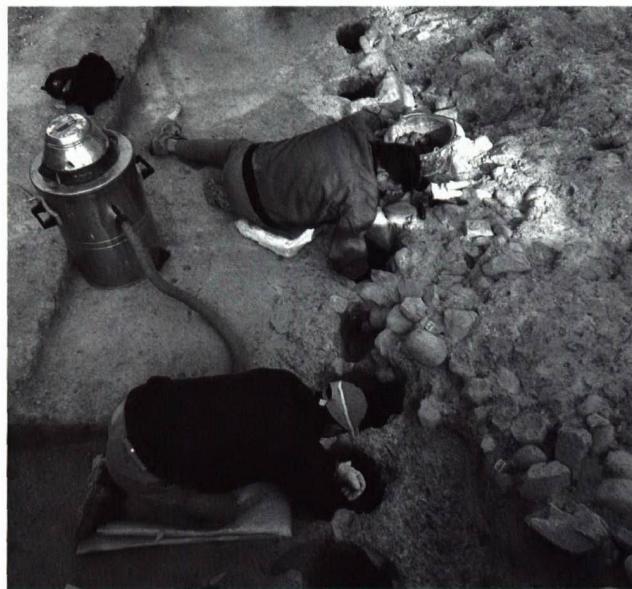
Fig. 3. Dégagement des trous de poteau de la palissade sud de la bastide en bois. Photographie SCA GE, M. Delley.

Lors des deux dernières campagnes de fouilles réalisées en 2006 et 2007<sup>2</sup>, l'extension de la surface étudiée a permis le dégagement de la palissade sud de la bastide sur plus de 20 m. Elle est conservée sous la forme d'un alignement de trous de poteau dont les diamètres varient entre 20 et 40 cm

(fig. 3.4). Ils sont profondément implantés au sein d'une tranchée étroite creusée dans le remblai constituant la motte artificielle. Un espace dont la dimension fluctue entre 5 et 15 cm les sépare les uns des autres. La palissade ouest a été suivie sur près de 12 m et elle présente les mêmes caractéristiques. Une construction carrée de 4.50 m de côté peut être restituée à l'intérieur de l'angle formé par les deux palissades. Mise en évidence par des traces de sablières et la concentration d'une grande quantité de clous de tavillons, elle pourrait correspondre à une tour. Un second bâtiment de 3.50×4.20 m est localisé 10 m plus à l'est. Il est édifié à 1.70 m en retrait de la palissade et chacun de ses quatre angles est marqué par la présence d'un trou de poteau de 25 cm de diamètre. Les façades sud et est reposent sur des sablières en bois alors que celles nord et ouest sont signalées par des alignements de trous de piquet indiquant peut-être des parois plus légères. L'emplacement d'un foyer est identifié grâce à une zone d'argile rubéfiée localisée contre la paroi orientale et au centre de cette dernière. Une concentration de trous de piquet découverts de part et d'autre de cette structure pourrait indiquer l'existence d'une crémaillère. Une série de fragments de céramique culinaire noire ainsi que des restes de faune semblent confirmer l'usage domestique de cet espace couvert. Des traces d'ornières parallèles imprimées dans l'argile et présentant un écartement de 1.20 m attestent du passage de charrois. Venant sans doute de la porte de la bastide, cet axe de circulation suit un tracé curviligne tournant autour de l'espace central de la plateforme qui n'est pas encore dégagé. Seule l'amorce d'une vaste fosse de près de 1.50 m de profondeur est visible en limite de fouille. Un amas de galets répartis sur la pente de cette dépression vient buter contre une paroi dont aucune trace n'est conservée. Il pourrait s'agir de l'extrémité sud de la *domus plana* mentionnée dans le texte de 1339. Selon ce do-

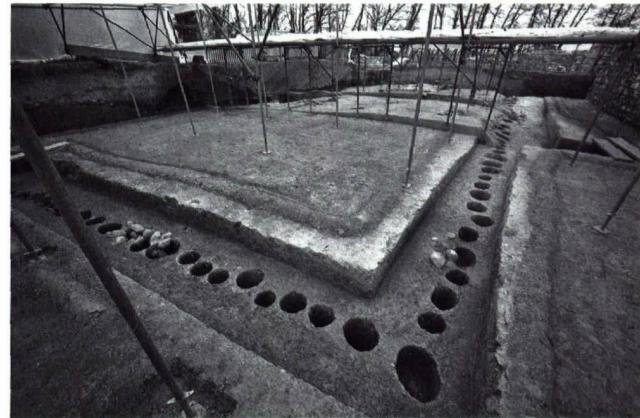
Fig. 4. Angle sud-ouest de la bastide marqué par les alignements des trous de poteau des palissades de bois. Photographie SCA GE, M. Delley.

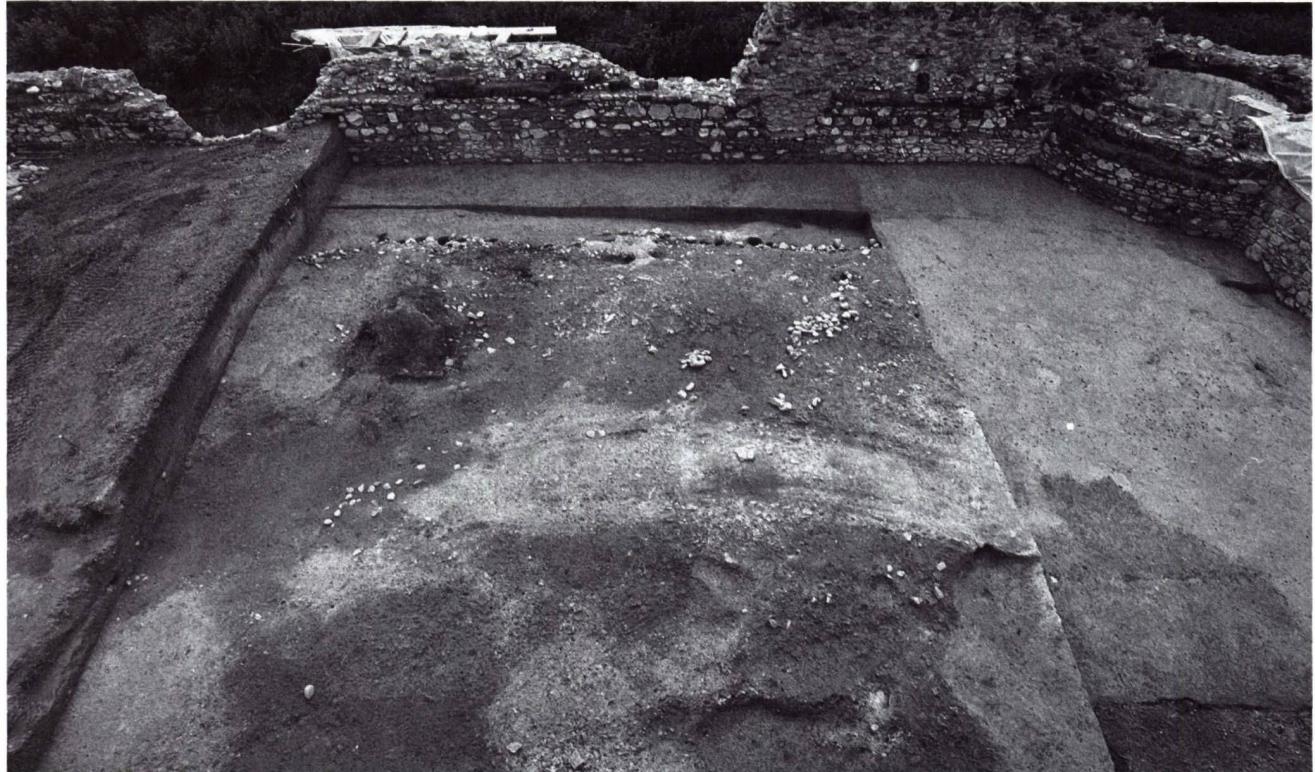
Fig. 5. Niveau d'épandage des déchets de taille de molasse avec les empreintes laissées par le passage des charrois visibles au centre du cliché. Photographie SCA GE, M. Delley.
