**Zeitschrift:** Jahrbuch Archäologie Schweiz = Annuaire d'Archéologie Suisse = Annuario d'Archeologia Svizzera = Annual review of Swiss Archaeology

**Artikel:** Un pont en bois du 12e siècle à Carouge GE

**Autor:** Ruffieux, Philippe

# UN PONT EN BOIS DU 12<sup>E</sup> SIÈCLE À CAROUGE GE<sup>\*</sup>

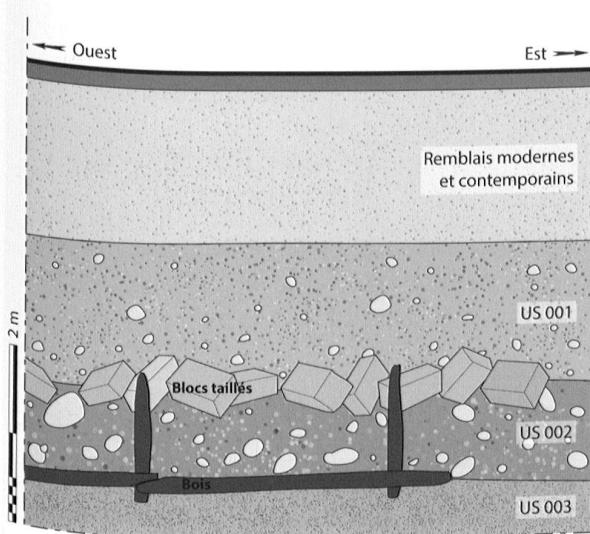
Fig. 2. Carouge GE, route de Veyrier 37A. Stratigraphie schématique. Dessin SCA GE, Ph. Ruffieux.

La première couche de dépôts alluvionnaires (fig. 2, US 001) depuis la surface, recouverte par les remblais modernes, présentait une épaisseur de 1.5 à 2 m, son niveau de base reposant autour de l'altitude 376.10 m. C'est à cette altitude que sont apparus les blocs architecturaux, des têtes de pieux et d'autres éléments en bois (bois flottants). Elle était constituée de sable et gravier, accompagnés d'abondants galets de rivière, et recouvrait une seconde couche de dépôts alluvionnaires (US 002).

On peut résumer chronologiquement la stratigraphie ainsi (fig. 2) :

- Surface de sable ou plage (US 003) sur laquelle sont aménagées des structures en bois ;
- accumulation de dépôts de fluviatiles (US 002) recouvrant la plage et les structures en bois. Présence de blocs architecturaux sur cette couche ;
- nouvelle accumulation de dépôts fluviatiles (US 001) recouvrant les blocs architecturaux ainsi que les dépôts antérieurs ;
- remblais modernes à contemporains et bitume.

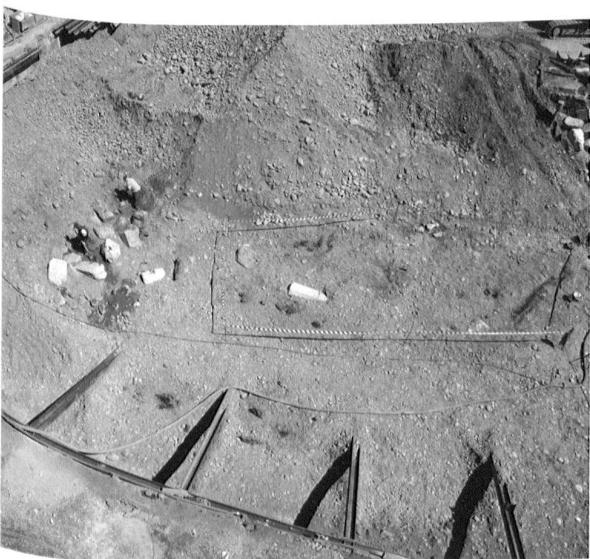
Fig. 3. Carouge GE, route de Veyrier 37A. Vue générale de l'excavation au début de l'intervention. Plusieurs têtes de poteau en bois sont déjà visibles en surface. Photo SCA GE, Ph. Ruffieux.

Les vestiges mis au jour sur l'US 002 consistent d'une part en un certain nombre de pièces de bois – bois charriés par la rivière et déposés parmi les alluvions, pièces appartenant à des structures en bois, encore en place ou perturbées – et d'autre part en de nombreux blocs de taille (fig. 3). Outre

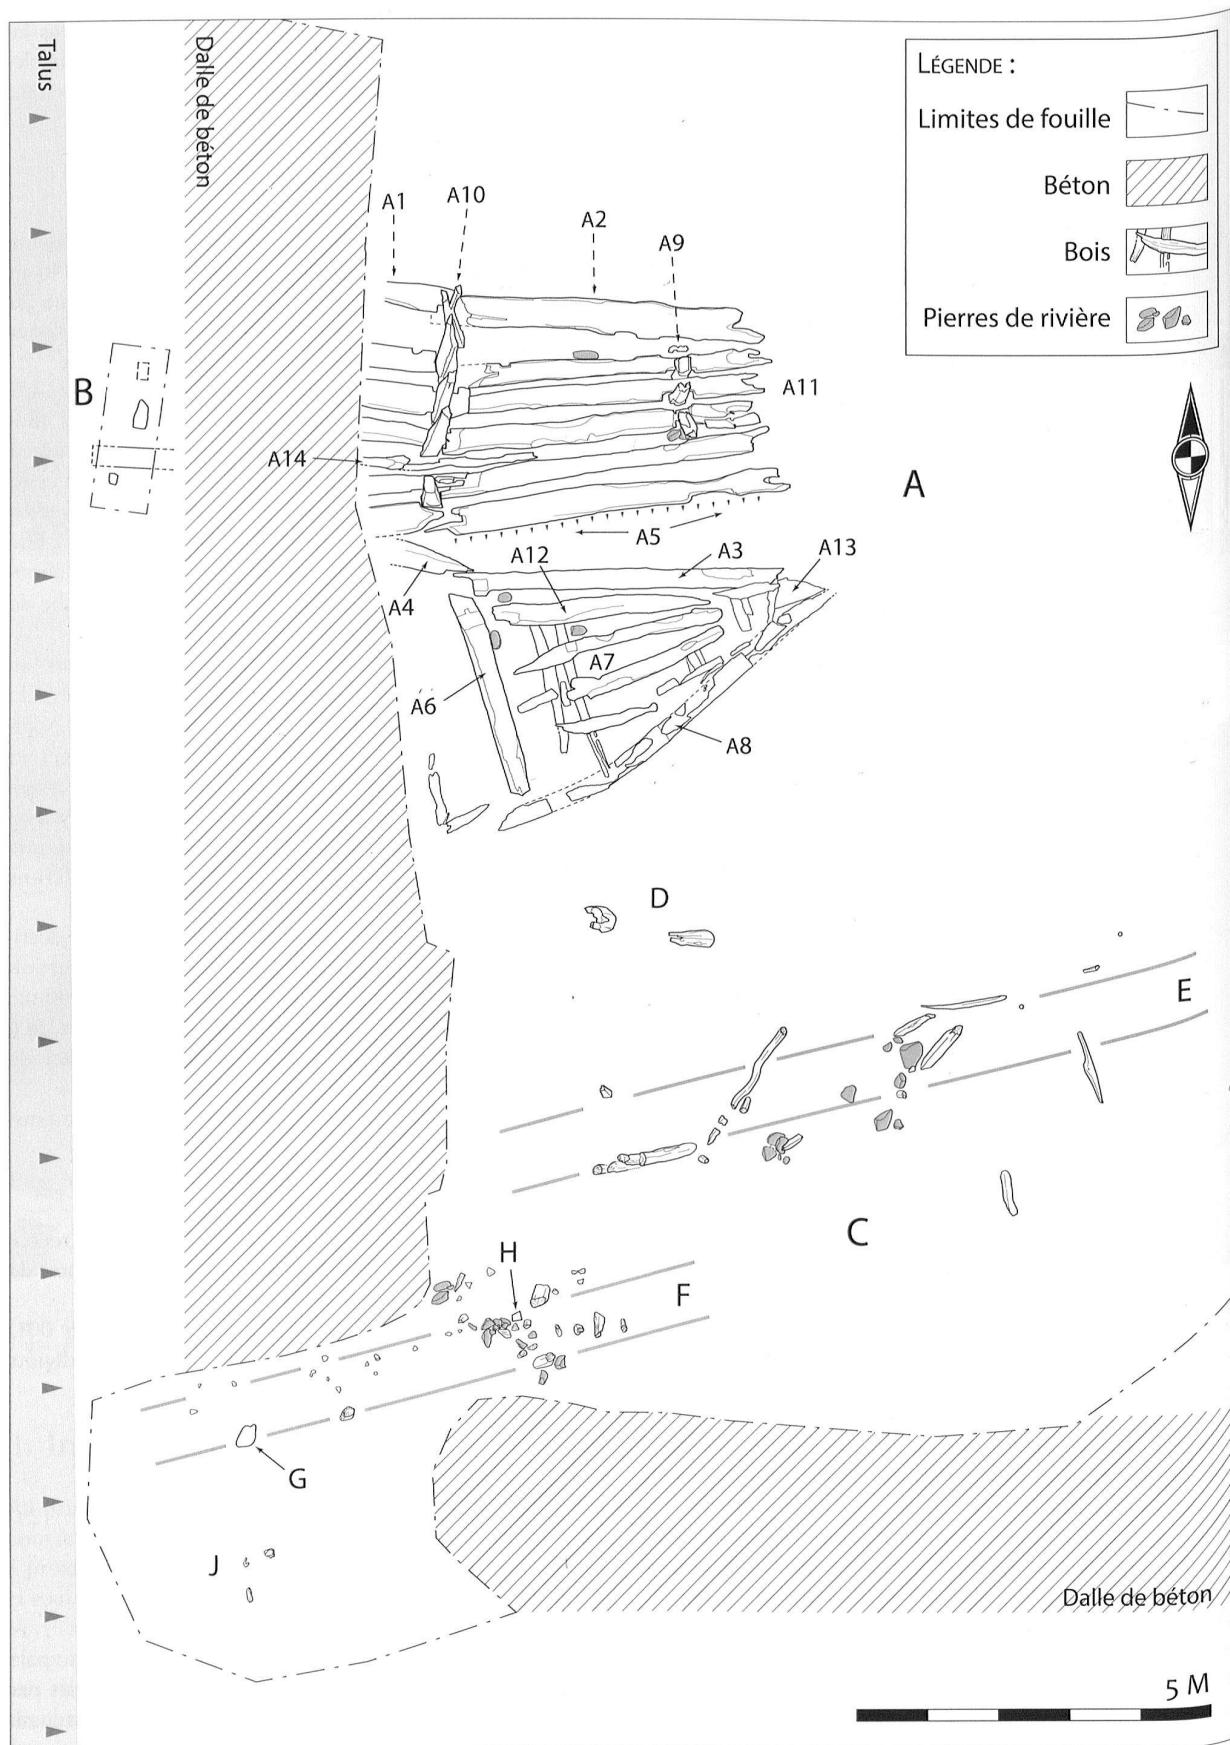
Fig. 4. Carouge GE, route de Veyrier 37A. Plan d'ensemble des vestiges en bois. Dessin SCA GE, Ph. Ruffieux, M. Joguin Regelin, A. De Weck.

La construction (fig. 4, A) comprend tout d'abord, dans sa partie nord, des éléments horizontaux de grande taille : madriers en chêne mesurant en moyenne 4,5 à 5 m de longueur, pour une largeur généralement comprise entre 30 à 50 cm et une épaisseur de 20 à 30 cm (fig. 5). Ils sont disposés en six à sept rangées successives de deux madriers (ST031-043 et ST048 ; fig. 4, A1-A4). Si une bonne partie de la structure n'a pu être fouillée, trois poteaux (ST019-020 et ST030) et l'extrémité d'un madrier (ST029), observés en sondage, marquent sa limite occidentale (fig. 4, B). Le terrain présente une légère pente vers le nord, en direction du lit de l'Arve. Épousée par les six rangées de madriers, cette pente est interrompue à l'arrière de la sixième rangée (ST035, 042) par une dépression induisant une différence de niveau de 30 à 40 cm (fig. 4, A5).

Dans la partie sud de la structure (fig. 6), à partir de cette dépression, une poutre (ST054 ; fig. 4, A6) prolonge l'axe central ; elle est disposée en pente vers le nord. À l'est de cette dernière, plusieurs éléments (ST049-052 et ST055-061 ; fig. 4, A7), dont certains de taille plus modeste, présentent une organisation d'apparence radiale, limitée au sud par une autre poutre plus longue, assez mal conservée, et qui semble recourbée (ST053 ; fig. 4, A8).

À l'opposé, c'est une poutre droite (ST048 ; fig. 4, A3), mais également de grande taille, qui paraît marquer une limite entre la partie à organisation radiale et le reste de la structure au nord. Elle touche à l'ouest un élément qui provient de la moitié recouverte par le béton (ST043 ; fig. 4, A4). Ces deux derniers éléments semblent constituer la septième rangée de madriers, originellement accolée directement au sud de la sixième rangée.

L'alignement central comprenait cinq poteaux mieux conservés (ST013-017 ; fig. 4, A10), parfois jusqu'à 1,5 m au-dessus des madriers (fig. 7, à l'arrière). Le haut de ces éléments était apparu à la surface de l'US 002.

Plusieurs poteaux ont été dégagés au sud de la structure constituée par les madriers (fig. 4, C). Du nord au sud, ce sont d'abord deux gros éléments (ST006-007 ; fig. 4, D) mis au jour à environ 3 m de la grande structure. Ils présentent un diamètre de 25 à 40 cm et penchent en direction de l'ouest (fig. 6, en haut, à droite).

3 m plus loin, apparaît une série de neuf poteaux plus fins (ST064-072 ; fig. 4,E), orientés ouest-sud-ouest – est-nord-est, dont le diamètre maximal est d'environ 20 cm. La présence de nombreuses pierres de rivière autour de certains de ces pieux ne semble pas être le fruit du hasard. Enfin, une autre rangée de poteaux est installée environ 1.5 m plus au sud (ST074-099 ; fig. 4, F), suivant une orientation similaire à la précédente, avec là aussi de nombreuses pierres de rivière qui font vraisemblablement partie de l'aménagement (fig. 13). Le diamètre maximal constaté est également d'environ 20 cm, mais le mauvais état de conservation du bois cache probablement des poteaux plus épais, dont le diamètre aurait pu dépasser les 30 cm. C'est le cas de deux

L'alignement le plus septentrional (ST064-072 ; fig. 4, E) n'a fourni qu'une seule datation dendrochronologique (abattage pas antérieur à 1125 apr. J.-C.). Un second élément, légèrement décalé au sud de l'alignement, offre un résultat identique (ST073).

L'autre alignement (ST001, ST003 et ST074-099 ; fig. 4, F) fournit trois dates d'abattage : pas antérieur à 1125 apr. J.-C. (ST003 ; fig. 4, H), pas antérieur à 1130 apr. J.-C. (ST079), aux environs de 1155 apr. J.-C. (ST001 ; fig. 4, G).

Un pieu situé plus au sud que les précédents (ST102 ; fig. 4, J) est daté pas antérieur à 1145 apr. J.-C. Finalement, deux poteaux (ST006-007 ; fig. 4, D) situés entre la grande structure et la première rangée de pieux sont datés aux environs de 1145 apr. J.-C.

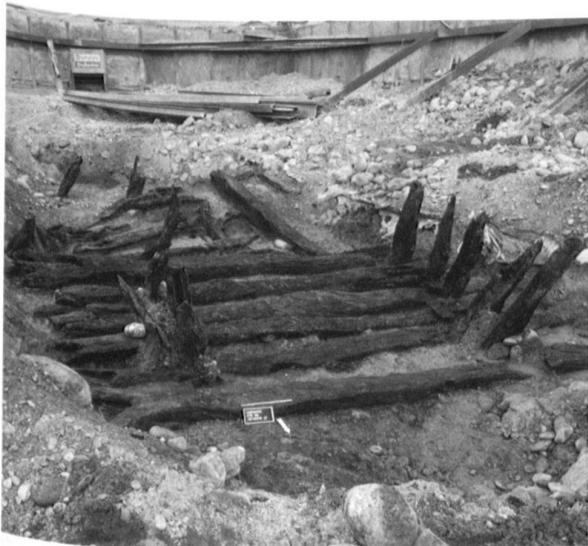
Fig. 5. Carouge GE, route de Veyrier 37A. La grande structure en madriers et poteaux, depuis le nord. Photo SCA GE, Ph. Ruffieux.

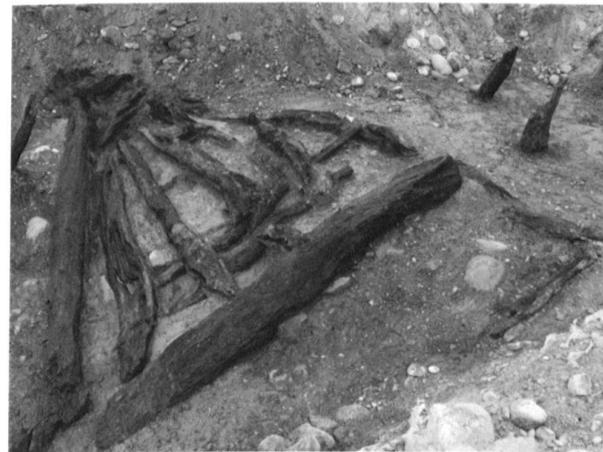
Fig. 6. Carouge GE, route de Veyrier 37A. Vestiges de bois disposés selon une organisation radiale, au sud des madriers. Photo SCA GE, Ph. Ruffieux.

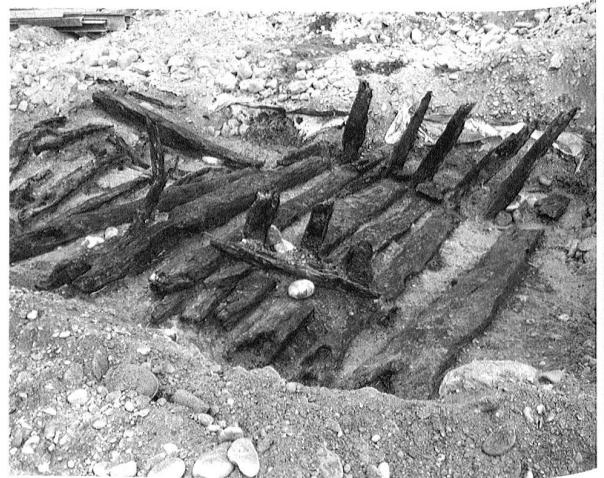
Fig. 7. Carouge GE, route de Veyrier 37A. Les rangées de madriers (au premier plan on distingue les restes de mortaises taillées dans les poutres) et deux séries de poteaux (centrale et orientale). Photo SCA GE, Ph. Ruffieux.

Des restes de mortaises (fig. 4, A11 ; 7, en bas), dont la fonction sera discutée plus loin, semblent subsister malgré une forte érosion à l'extrémité est des madriers (orientée vers l'extérieur de la structure).

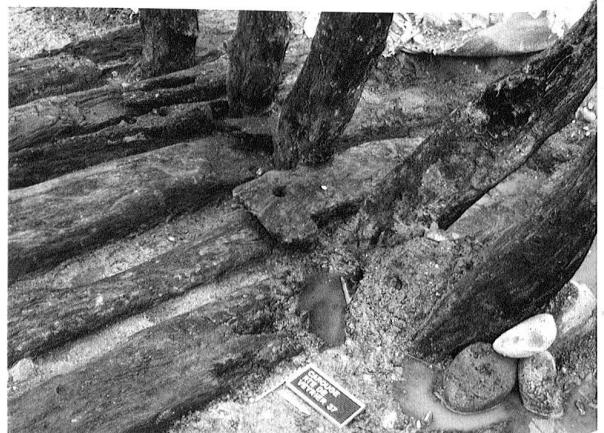
Fig. 8. Carouge GE, route de Veyrier 37A. Vue sur l'assemblage des couples de madriers grâce à des extrémités en biseau. Photo SCA GE, Ph. Ruffieux.

Les madriers sont joints par paires grâce à des extrémités taillées en biseau et fixées l'une à l'autre au moyen de chevilles insérées dans des mortaises traversant le bois de part en part. L'extrémité de la poutre occidentale de chaque rangée recouvrant ainsi l'extrémité de sa voisine (fig. 8). Les poutres horizontales ont été débitées de façon plutôt approximative, afin de leur donner une section rectangulaire. Les proportions varient de l'une à l'autre, et la finition des extrémités en biseau est extrêmement inégale.

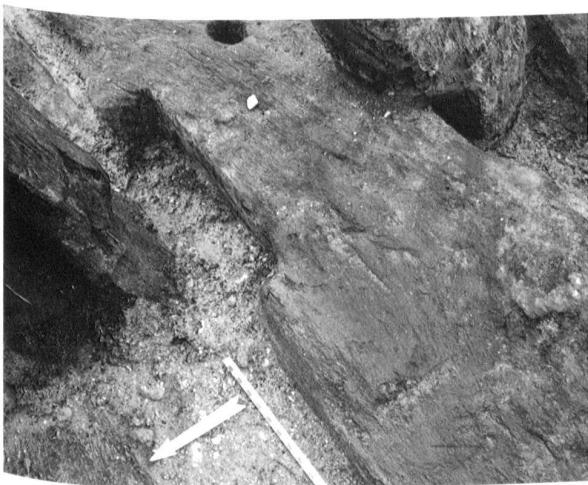
Fig. 9. Carouge GE, route de Veyrier 37A. Détail de la jointure entre madriers et poteaux. Photo SCA GE, Ph. Ruffieux.

L'articulation avec les poteaux s'opère au moyen d'entailles pratiquées dans les bords des madriers et dans les poteaux eux-mêmes (fig. 9, 10). Ces derniers sont donc disposés entre deux poutres horizontales. L'emboîtement est complété par l'insertion d'une cheville reliant deux madriers à travers un poteau (voir la restitution, fig. 14). Bien qu'elles n'aient en général pas été conservées, ces chevilles sont attestées par la présence de mortaises (fig. 11, 12).

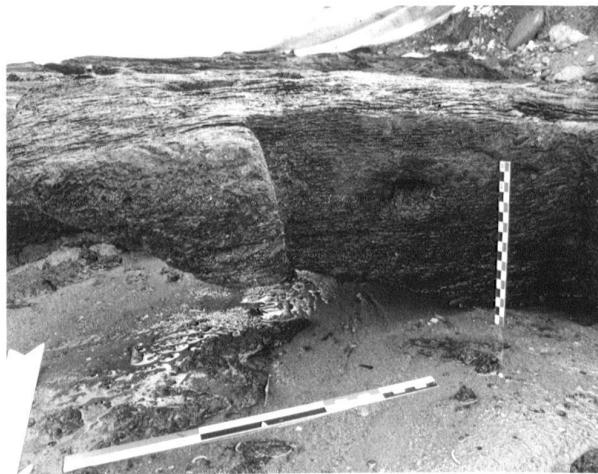
Fig. 11. Carouge GE, route de Veyrier 37A. Vue détaillée sur l'extrémité d'un madrier. On distingue le biseau, l'entaille pour épouser un poteau et au centre de celle-ci, une mortaise pour la fixation. Photo SCA GE, Ph. Ruffieux.

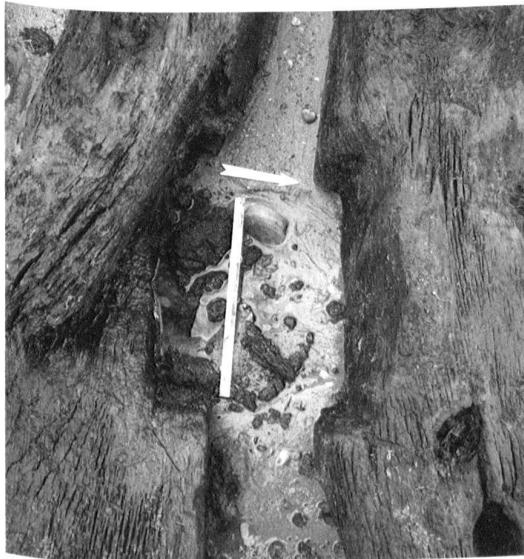
Fig. 10. Carouge GE, route de Veyrier 37A. Entailles pratiquées dans le bord des madriers pour s'embroiter avec les poteaux. Photo SCA GE, Ph. Ruffieux.

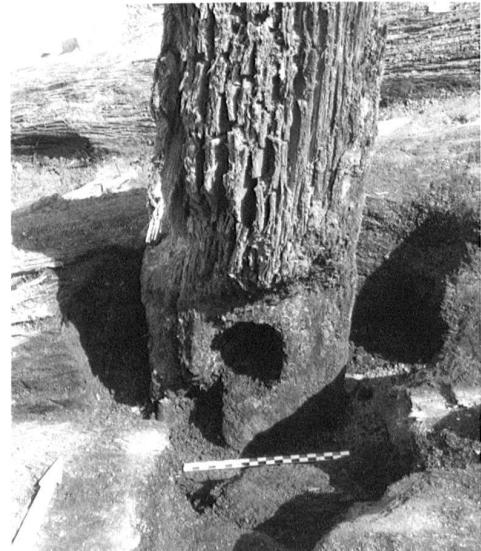
Fig. 12. Carouge GE, route de Veyrier 37A. La base d'un poteau avec son entaille et sa mortaise. Photo SCA GE, Ph. Ruffieux.

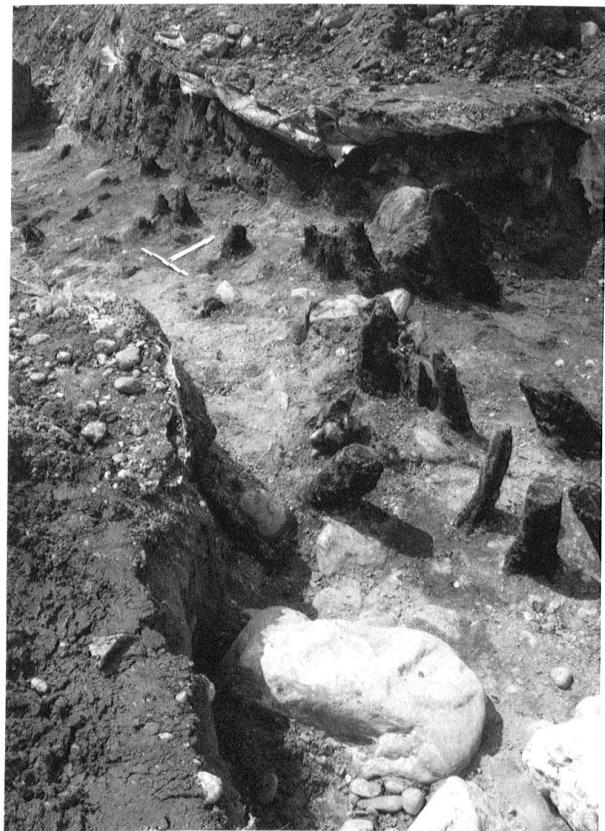
Fig. 13. Carouge GE, route de Veyrier 37A. Alignement de poteaux méridional, vu vers l'ouest. Photo SCA GE, Ph. Ruffieux.

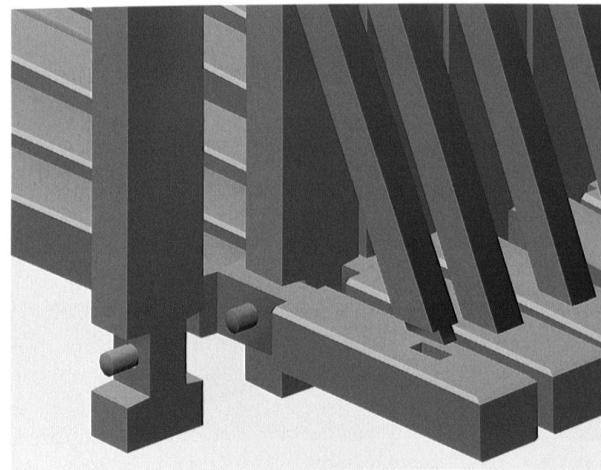
Fig. 14. Carouge GE, pont du 12<sup>e</sup> s. Reconstitution 3D. Bord oriental de la structure, assemblage madrier-poteaux et bras de force fixés sur les madriers au moyen d'un système mortaise-tenon. Dessin SCA GE, M. Berti.

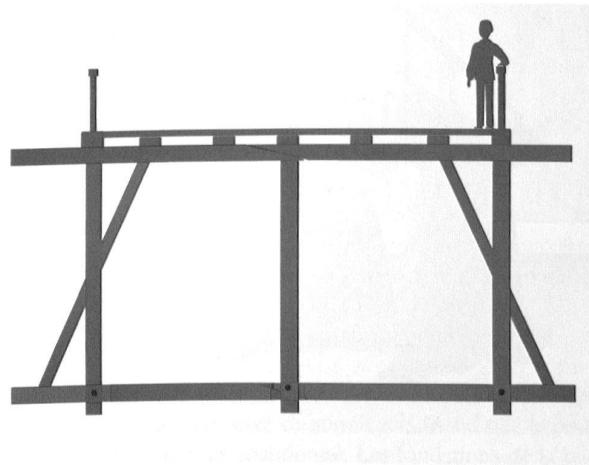
Fig. 15. Carouge GE, pont du 12<sup>e</sup> s. Coupe transversale de la structure. Dessin SCA GE, M. Berti.

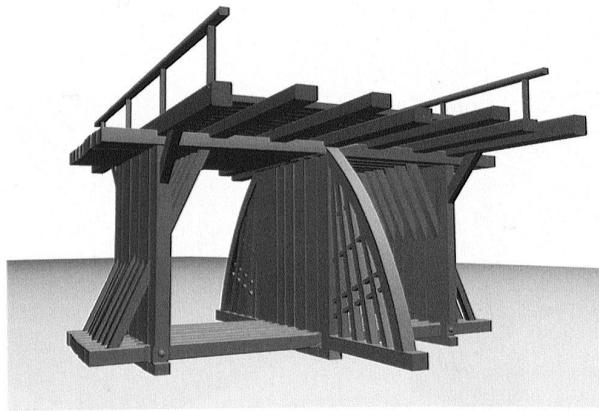
Fig. 16. Carouge GE, pont du 12<sup>e</sup> s. Reconstitution 3D de la pile de pont, avec renfort longitudinal sur l'axe central. Dessin SCA GE, M. Berti.

en l'absence de tout élément appartenant à la superstructure de la pile. Ainsi, on compte environ 4.8 m de l'extrémité ouest de la pièce ST049 (fig. 4, A12), qui devait s'élever en position plus ou moins verticale, à l'extrémité est de la pièce ST055 (fig. 4, A13). On peut donc supposer que le tablier du pont s'élevait ici à environ 5 m de hauteur (fig. 16-18).<sup>49</sup>

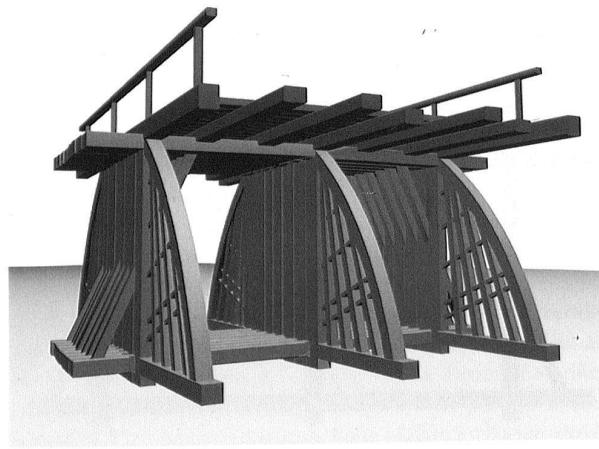
Fig. 17. Carouge GE, pont du 12<sup>e</sup> s. Reconstitution 3D de la pile de pont, avec renforts longitudinaux sur trois axes. Dessin SCA GE, M. Berti.

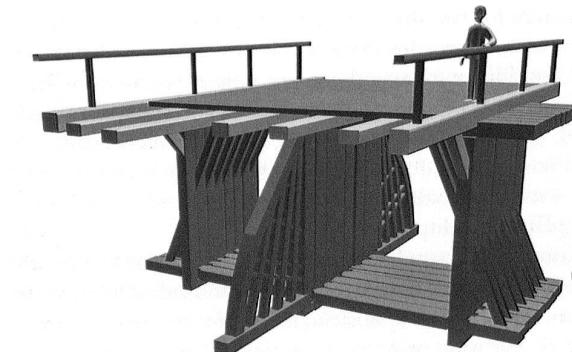
Fig. 18. Carouge GE, pont du 12<sup>e</sup> s. Reconstitution 3D de la pile de pont, avec renfort longitudinal dans l'axe central. Vue sur le tablier. Dessin SCA GE, M. Berti.

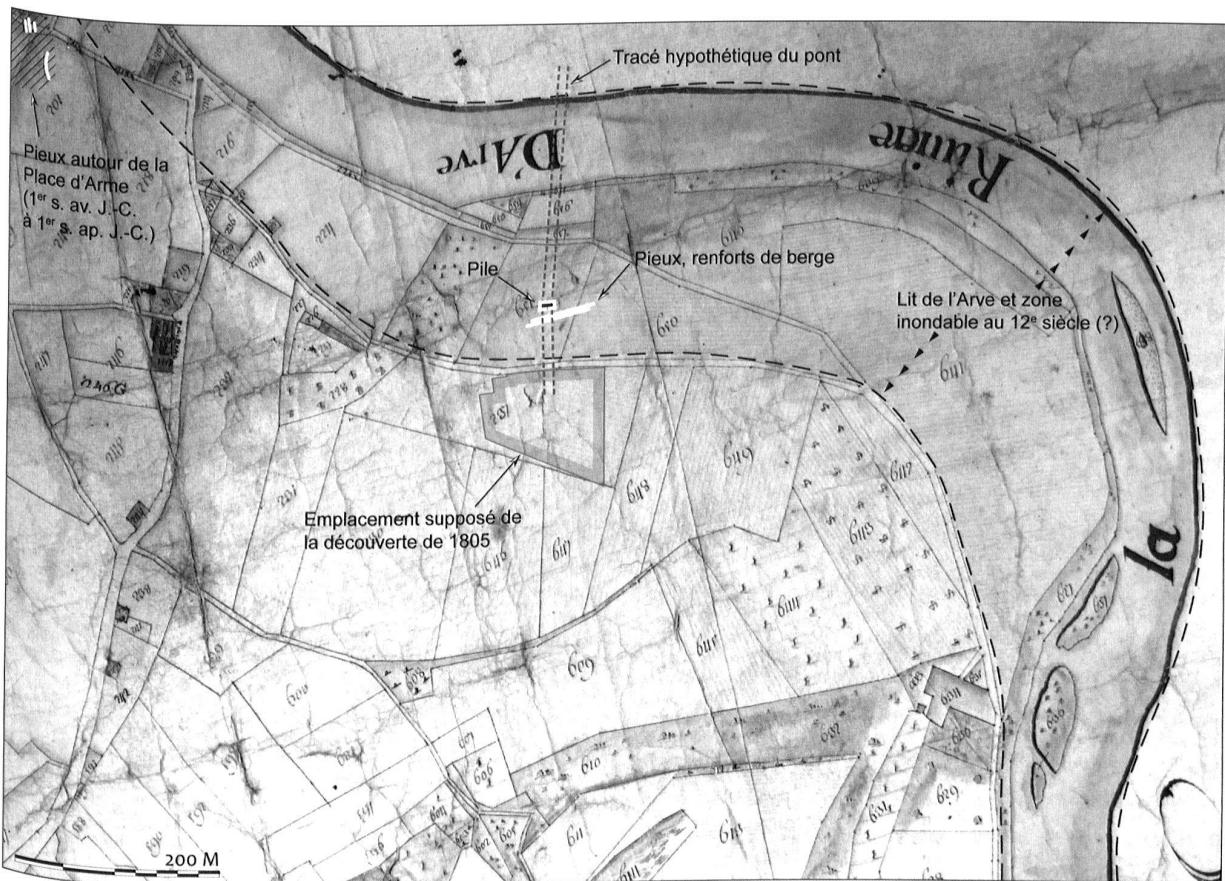
Fig. 19. Carouge GE. Emplacement des vestiges découverts et restitution du tracé du pont. L'ancien lit de l'Arve semble transparaître dans le parcellaire figuré sur la mappe de 1732. Plan SCA GE, Ph. Ruffieux.
