Artikel: Un pont en bois du 12e siècle à Carouge GE

## Un pont en bois du 12<sup>e</sup> siècle à Carouge GE\*

Keywords : Arve, datation dendrochronologique. – Brücke, 12. Jh., Arve, Dendrodatierung. – Wooden bridge, 12<sup>th</sup> century, Arve river, dendrochronologocial dating.

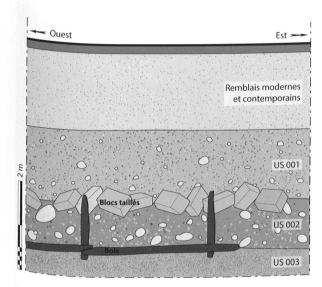
Fig. 2. Carouge GE, route de Veyrier 37A. Stratigraphie schématique. Dessin SCA GE, Ph. Ruffieux.

La première couche de dépôts alluvionnaires (fig. 2, US 001) depuis la surface, recouverte par les remblais modernes, présentait une épaisseur de 1.5 à 2 m, son niveau de base reposant autour de l'altitude 376.10 m. C'est à cette altitude que sont apparus les blocs architecturaux, des têtes de pieux et d'autres éléments en bois (bois flottants). Elle était constituée de sable et gravier, accompagnés d'abondants galets de rivière, et recouvrait une seconde couche de dépôts alluvionnaires (US 002).

On peut résumer chronologiquement la stratigraphie ainsi (fig. 2) :

- Surface de sable ou plage (US 003) sur laquelle sont aménagées des structures en bois;
- accumulation de dépôts de fluviatiles (US 002) recouvrant la plage et les structures en bois. Présence de blocs architecturaux sur cette couche;
- nouvelle accumulation de dépôts fluviatiles (US 001) recouvrant les blocs architecturaux ainsi que les dépôts antérieurs;
- remblais modernes à contemporains et bitume.

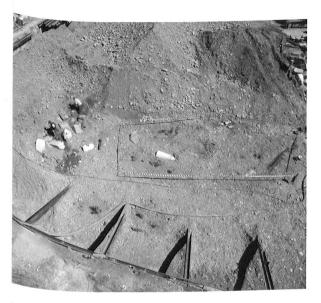
Fig. 3. Carouge GE, route de Veyrier 37A. Vue générale de l'excavation au début de l'intervention. Plusieurs têtes de poteau en bois sont déjà visibles en surface. Photo SCA GE, Ph. Ruffieux.

Les vestiges mis au jour sur l'US 002 consistent d'une part en un certain nombre de pièces de bois — bois charriés par la rivière et déposés parmi les alluvions, pièces appartenant à des structures en bois, encore en place ou perturbées — et d'autre part en de nombreux blocs de taille (fig. 3). Outre

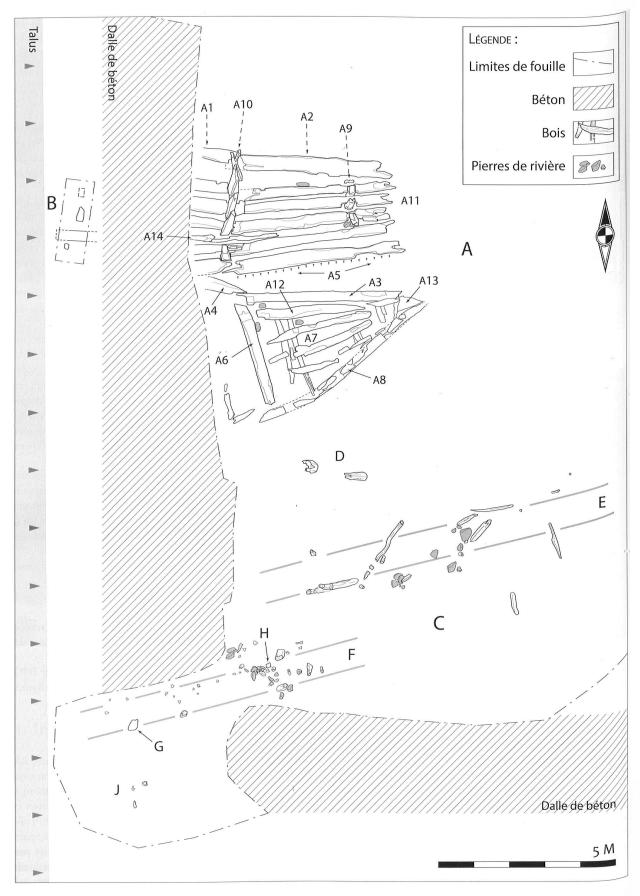
Fig. 4. Carouge GE, route de Veyrier 37A. Plan d'ensemble des vestiges en bois. Dessin SCA GE, Ph. Ruffieux, M. Joguin Regelin, A. De Weck.

La construction (fig. 4, A) comprend tout d'abord, dans sa partie nord, des éléments horizontaux de grande taille : madriers en chêne mesurant en moyenne 4.5 à 5 m de longueur, pour une largeur généralement comprise entre 30 à 50 cm et une épaisseur de 20 à 30 cm (fig. 5). Ils sont disposés en six à sept rangées successives de deux madriers (ST031-043 et ST048 ; fig. 4, A1-A4). Si une bonne partie de la structure n'a pu être fouillée, trois poteaux (ST019-020 et ST030) et l'extrémité d'un madrier (ST029), observés en sondage, marquent sa limite occidentale (fig. 4, B). Le terrain présente une légère pente vers le nord, en direction du lit de l'Arve. Épousée par les six rangées de madriers, cette pente est interrompue à l'arrière de la sixième rangée (ST035, 042) par une dépression induisant une différence de niveau de 30 à 40 cm (fig. 4, A5).

Dans la partie sud de la structure (fig. 6), à partir de cette dépression, une poutre (ST054; fig. 4, A6) prolonge l'axe central; elle est disposée en pente vers le nord. À l'est de cette dernière, plusieurs éléments (ST049-052 et ST055-061; fig. 4, A7), dont certains de taille plus modeste, présentent une organisation d'apparence radiale, limitée au sud par une autre poutre plus longue, assez mal conservée, et qui semble recourbée (ST053; fig. 4, A8).

À l'opposé, c'est une poutre droite (ST048 ; fig. 4, A3), mais également de grande taille, qui paraît marquer une limite entre la partie à organisation radiale et le reste de la structure au nord. Elle touche à l'ouest un élément qui provient de la moitié recouverte par le béton (ST043 ; fig. 4, A4). Ces deux derniers éléments semblent constituer la septième rangée de madriers, originellement accolée directement au sud de la sixième rangée.

L'alignement central comprenait cinq poteaux mieux conservés (ST013-017; fig. 4, A10), parfois jusqu'à 1.5 m au-dessus des madriers (fig. 7, à l'arrière). Le haut de ces éléments était apparu à la surface de l'US 002.

Plusieurs poteaux ont été dégagés au sud de la structure constituée par les madriers (fig. 4, C). Du nord au sud, ce sont d'abord deux gros éléments (ST006-007; fig. 4, D) mis au jour à environ 3 m de la grande structure. Ils présentent un diamètre de 25 à 40 cm et penchent en direction de l'ouest (fig. 6, en haut, à droite).

L'alignement le plus septentrional (ST064-072 ; fig. 4, E) n'a fourni qu'une seule datation dendrochronologique (abattage pas antérieur à 1125 apr J.-C.). Un second élément, légèrement décalé au sud de l'alignement, offre un résultat identique (ST073).

L'autre alignement (ST001, ST003 et ST074–099; fig. 4, F) fournit trois dates d'abattage : pas antérieur à 1125 apr. J.-C. (ST003; fig. 4, H), pas antérieur à 1130 apr. J.-C. (ST079), aux environs de 1155 apr. J.-C. (ST001; fig. 4, G).

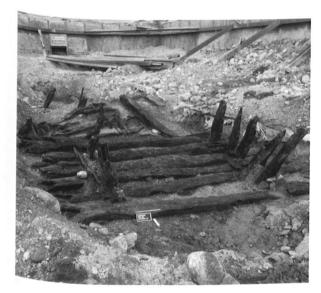
Fig. 5. Carouge GE, route de Veyrier 37A. La grande structure en madriers et poteaux, depuis le nord. Photo SCA GE, Ph. Ruffieux.

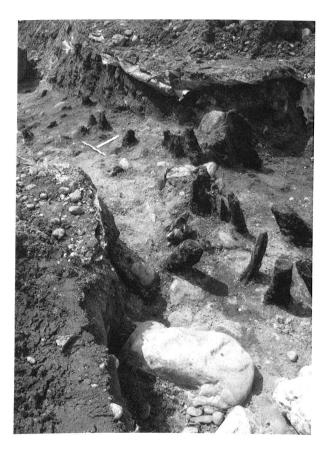
Fig. 13. Carouge GE, route de Veyrier 37A. Alignement de poteaux méridional, vu vers l'ouest. Photo SCA GE, Ph. Ruffieux.
