Artikel: Hydrologische Untersuchungen im Gebiete der Valle Onsernone

(Kanton Tessin): mit besonderer Berücksichtigung des Kolkphänomens

Autor: Kistler, Emil-Henri

Kapitel: [Abbildungen]

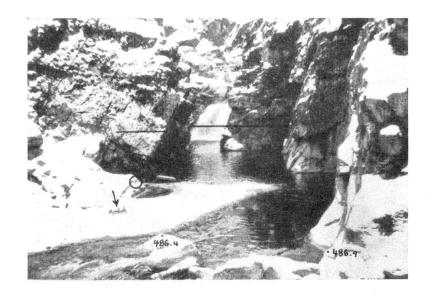
Abb. 1

Kolk Wanda im Winter 1950.
Blick auf die Geröllmasse am rechten Ufer mit Kiesentnahmestelle (Pfeil). Hochwasserstand vom August 1951!

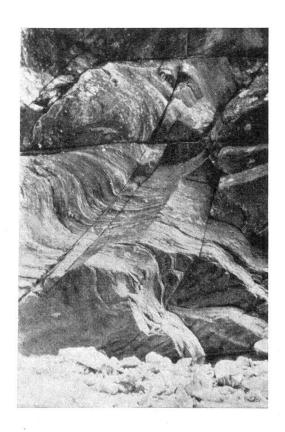
Abb. 2

Kolk Wanda: südliche Schluchtwand.
Beispiel einer teils durch Evorsion
entstandenen Schlucht.
Aufnahme: 1953.

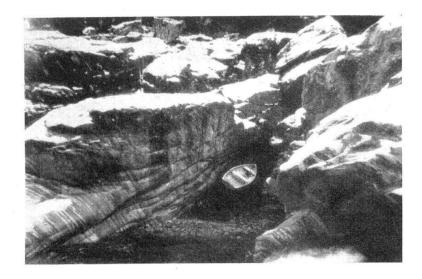
Abb. 3

Kolk 1

Blick gegen das Südufer mit breiter Kluft und kleinem alluvialen Vorkommnis.

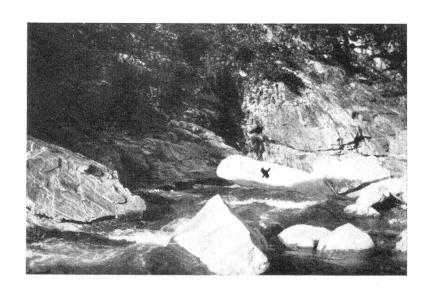
Abb. 4

Kolk 3

mit verschobenem Block (X)

August 1951.

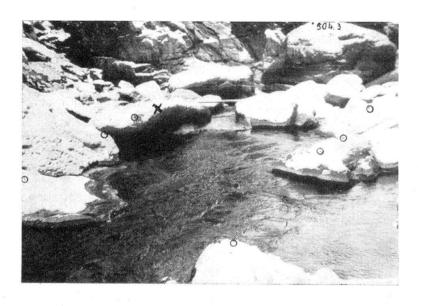
Abb. 5

Kolk 3

Blick flussabwärts, mit eingetragenen Profilfixpunkten.

Aufnahme: Januar 1951.

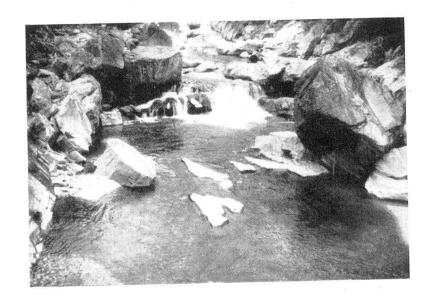
Abb. 6

Kolk 4 im Talweg des Isorno,
So 53. Erneute Ueberkippung
des Blockes am linken Bildrand durch Hinterkolkung.
Keine Verschiebung talwärts
festzustellen.
