<b>Zeitschrift:</b>	Jahresbericht der Geographischen Gesellschaft von Bern
<b>Herausgeber:</b>	Geographische Gesellschaft Bern
<b>Band:</b>	42 (1953-1954)
<b>Artikel:</b>	Hydrologische Untersuchungen im Gebiete der Valle Onsernone (Kanton Tessin) : mit besonderer Berücksichtigung des Kolkphänomens
<b>Autor:</b>	Kistler, Emil-Henri
<b>Kapitel:</b>	[Abbildungen]
<b>DOI:</b>	<a href="https://doi.org/10.5169/seals-323661">https://doi.org/10.5169/seals-323661</a>

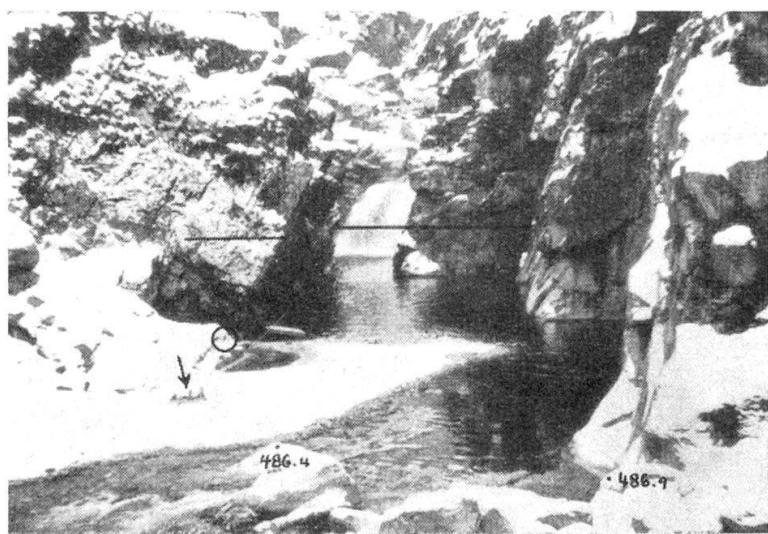
Abb. 1

Kolk Wanda im Winter 1950.  
Blick auf die Geröllmasse am  
rechten Ufer mit Kiesentnah-  
mestelle (Pfeil). Hochwasser-  
stand vom August 1951!

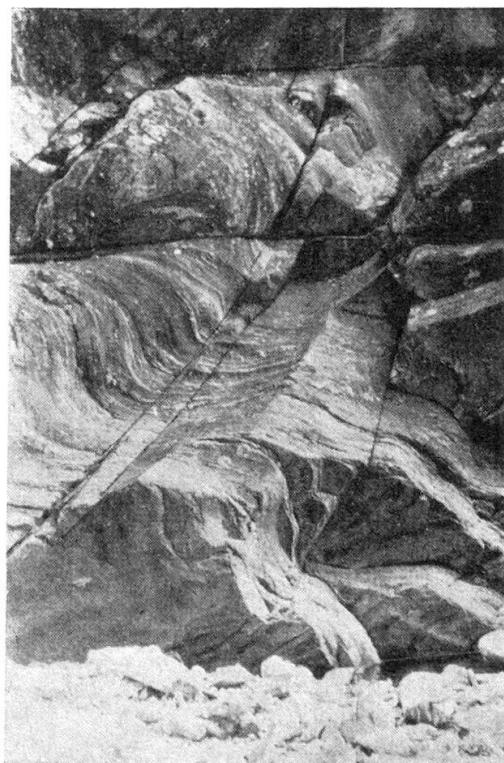
Abb. 2

Kolk Wanda : südliche Schluchtwand.  
Beispiel einer teils durch Erosion  
entstandenen Schlucht.  
Aufnahme : 1953.

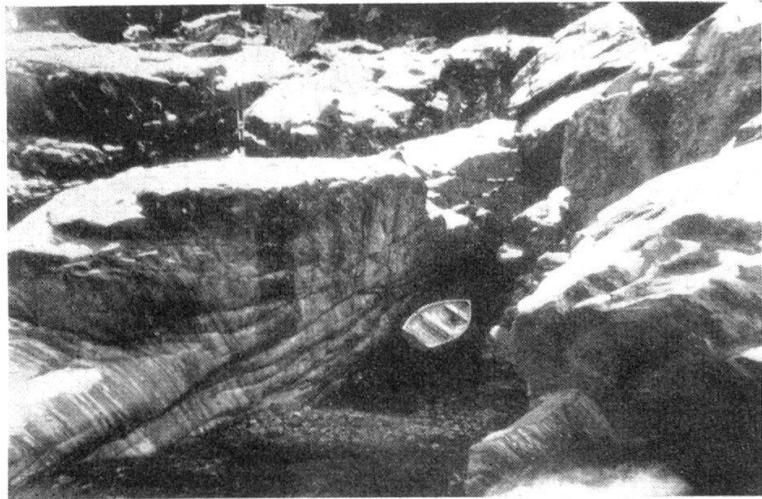
Abb. 3

Kolk 1  
*Blick gegen das Südufer mit breiter Kluft und kleinem alluvialen Vorkommnis.*

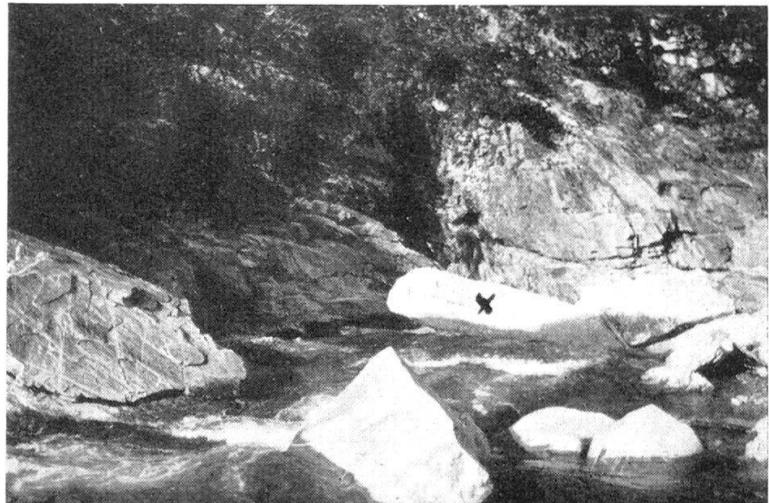
Abb. 4

Kolk 3  
mit verschobenem Block (X)  
August 1951.

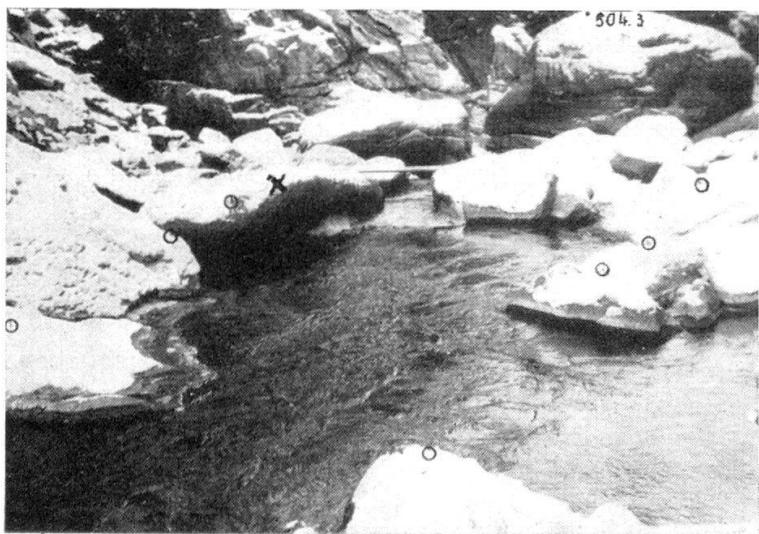
Abb. 5

Kolk 3  
Blick flussabwärts, mit einge-  
tragenen Profilfixpunkten.  
Aufnahme: Januar 1951.

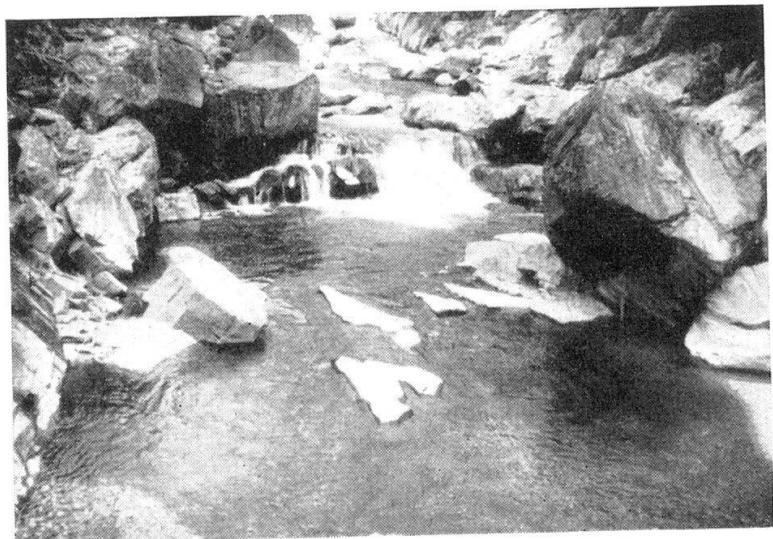
Abb. 6

*Kolk 4 im Talweg des Isorno,  
So 53. Erneute Ueberkippung  
des Blockes am linken Bild-  
rand durch Hinterkolkung.  
Keine Verschiebung talwärts  
festzustellen.*
