Zeitschrift: Jahrbuch der Geographischen Gesellschaft Bern
Herausgeber: Geographische Gesellschaft Bern
Band: 62 (2007)

Naturgefahren – Lawinen, Steinschlag, Hochwasser

Hans Kienholz · Franziska Schmid
Hans Rudolf Keusen · Eva Gertsch

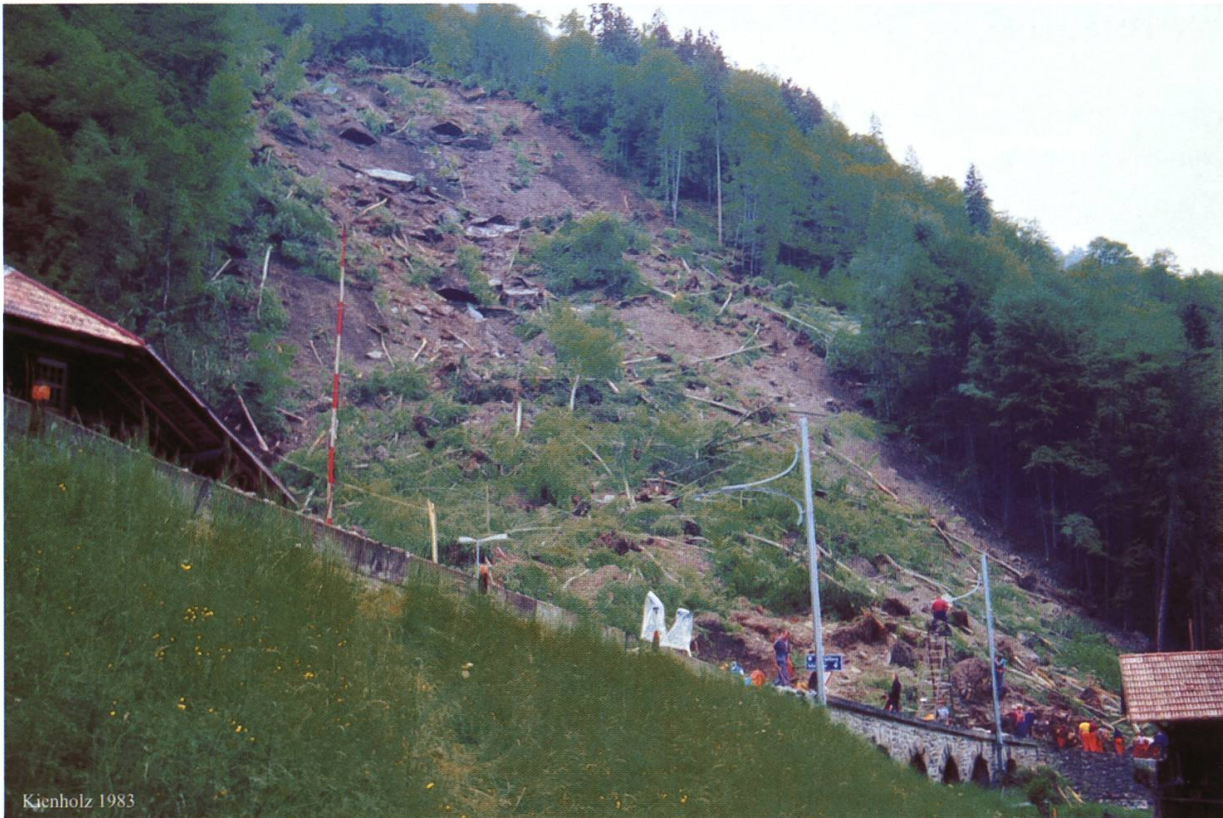
Abbildung 1: Rutschhang (Tripfi / Lauterbrunnen). Ein natürlicher Vorgang wird zur Gefahr für Menschen und Sachwerte. Mit der Bedrohung von Infrastrukturen sind oft auch indirekte wirtschaftliche Schäden (z. B. Sperrung von Verkehrswegen) verbunden. (Foto: H. Kienholz, 1983)

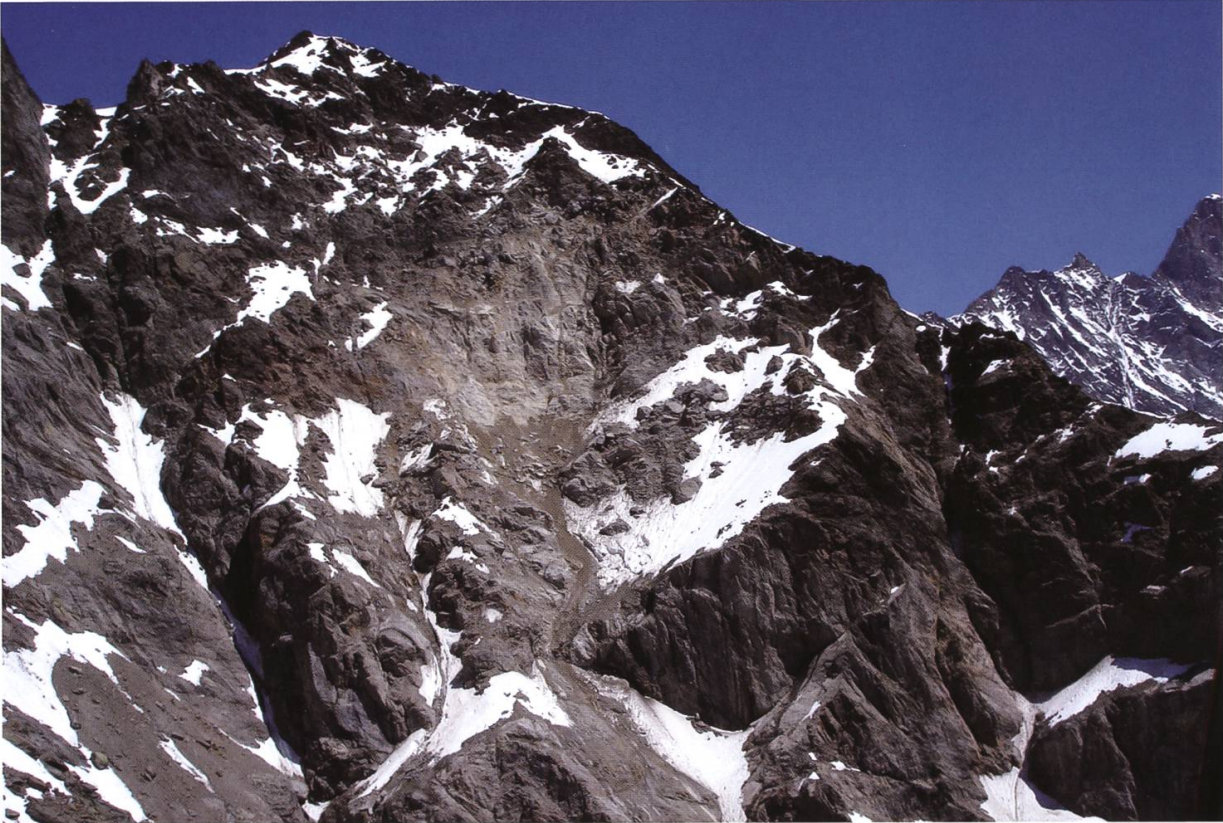
Abbildung 3: Felsstürze im Jungfraugebiet. Auftauender Permafrost oberhalb Stierelegg
(Foto: H.R. Keusen, 2003)

Im Jahr 2000 setzten oberhalb Stieregg, unterhalb des Ankebällis auf einer Höhe von 2 600–2 700 m ü.M. Felsstürze ein (Abb. 3). Sie treten seither jeden Sommer in Erscheinung. Die Felsstürze führen zu vorübergehenden Schuttdepots im zum Unteren Grindelwaldgletscher hinabziehenden Graben. Bei Regen werden die Depots mobilisiert und fliessen als Murgänge talwärts. Die Murgänge entfalten eine extrem starke Erosion und tiefen den Graben ein (Abb. 4).

Die Felsstürze sind auf auftauenden Permafrost zurückzuführen. Das Ausbruchgebiet besteht aus blockigen Lockergesteinen und stark aufgelockertem Fels. Die Zwischenräume sind mit Eis durchsetzt.

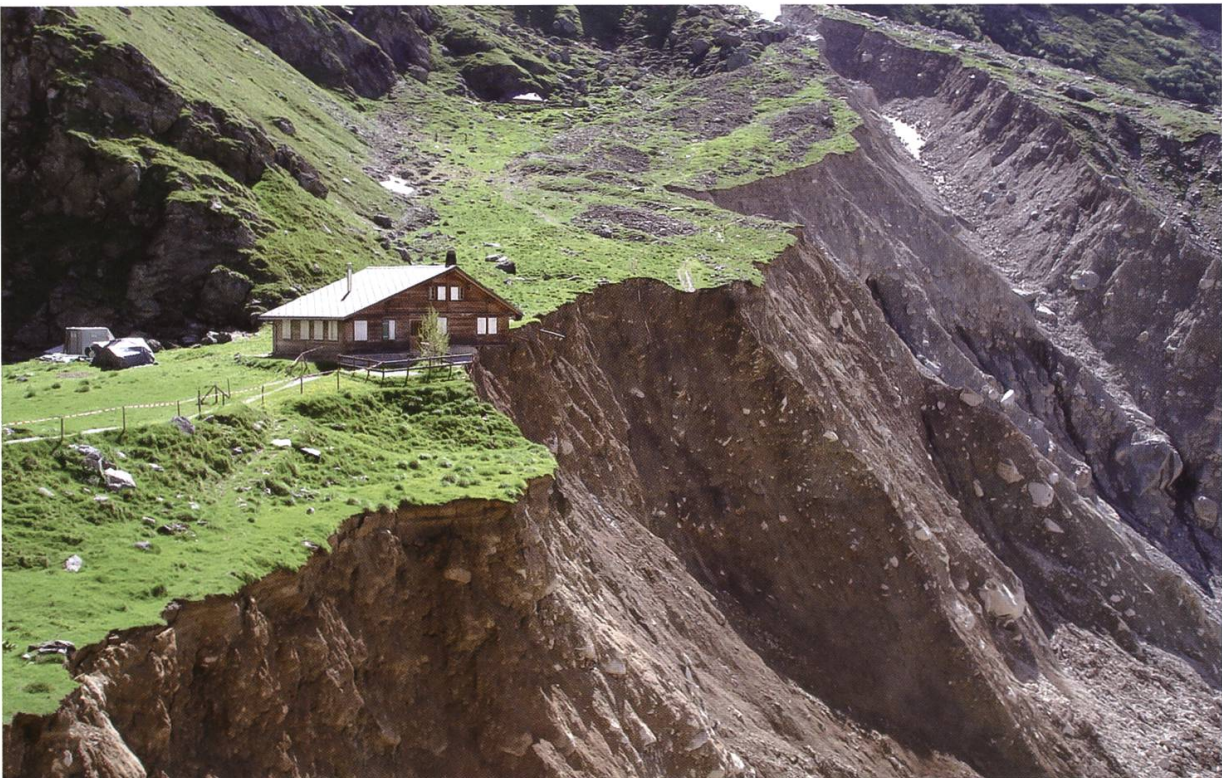
Abbildung 4: Stieregg, Rutschung. (Foto: H.R. Keusen, 2005)

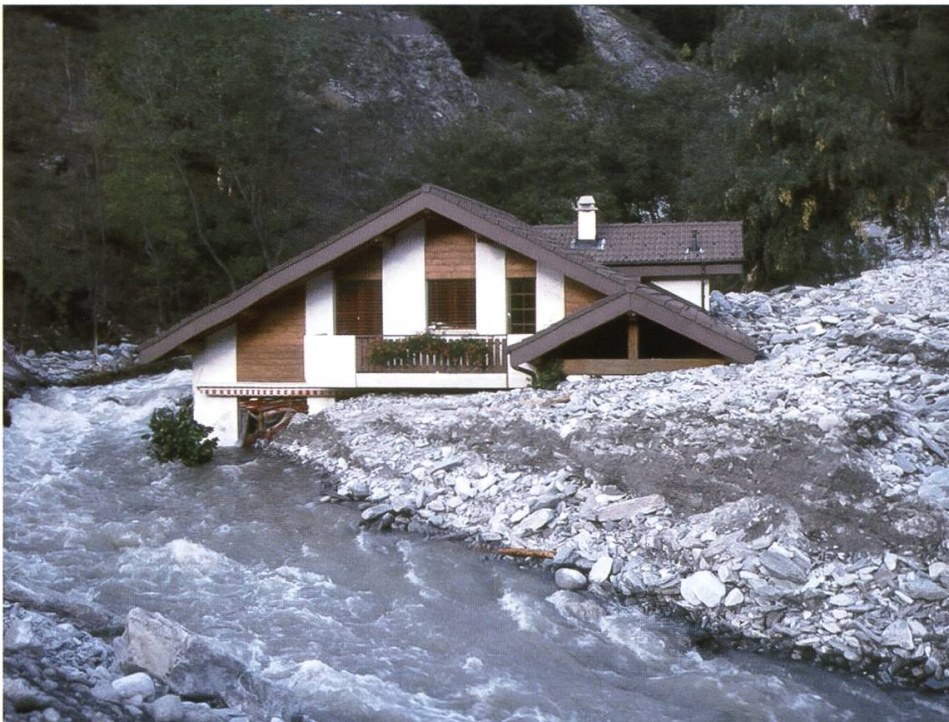
Abbildung 5: In Baltschieder wurden einzelne Gebäude meterhoch mit Geschiebe aus dem Baltschiederbach überführt. (Foto: PLANAT/BWG, 2000)

Hochwasser gezielt hätte abführen sollen, verlor ihre Funktion. Der Baltschiederbach trat über seine Ufer und ergoss sich über den ganzen Schwemmkegel. Er überführte das Dorf zum Teil meterhoch mit Geschiebe. Im oberen Dorfteil wurden einzelne Häuser drei bis vier Meter mit grobem Geröll verschüttet (Abb. 5). 95 % des Wohngebietes waren betroffen: etwa 3 ha wurden mit Kies bedeckt, auf weiteren 70 ha waren Feinsedimente abgelagert (Walliser Bote 2000). Abschätzungen ergaben, dass auf dem Kegel ein Volumen von ca. 100 000 bis 120 000 m³ an Geschiebe abgelagert wurde (Jäggi et al. 2004).

Der vorhandene Geschieberückhalteraum in Baltschieder war auf 5000 m³ berechnet, das Ereignis im Oktober 2000 brachte aber bis zu zwanzig Mal mehr Geschiebe. Die Analyse des Ereignisses zeigte, dass bei einem zukünftigen Hochwasser in der gleichen Grössenordnung ebensoviel Geschiebe mobilisiert werden kann. Das heisst, dass auf dem Schwemmkegel ähnliche Ablagerungen zu erwarten sind. Es reicht demnach nicht aus, die Schutzbauwerke nur auf Reinwasserabflüsse zu dimensionieren, sondern der Geschiebetransport muss ebenfalls berücksichtigt werden.

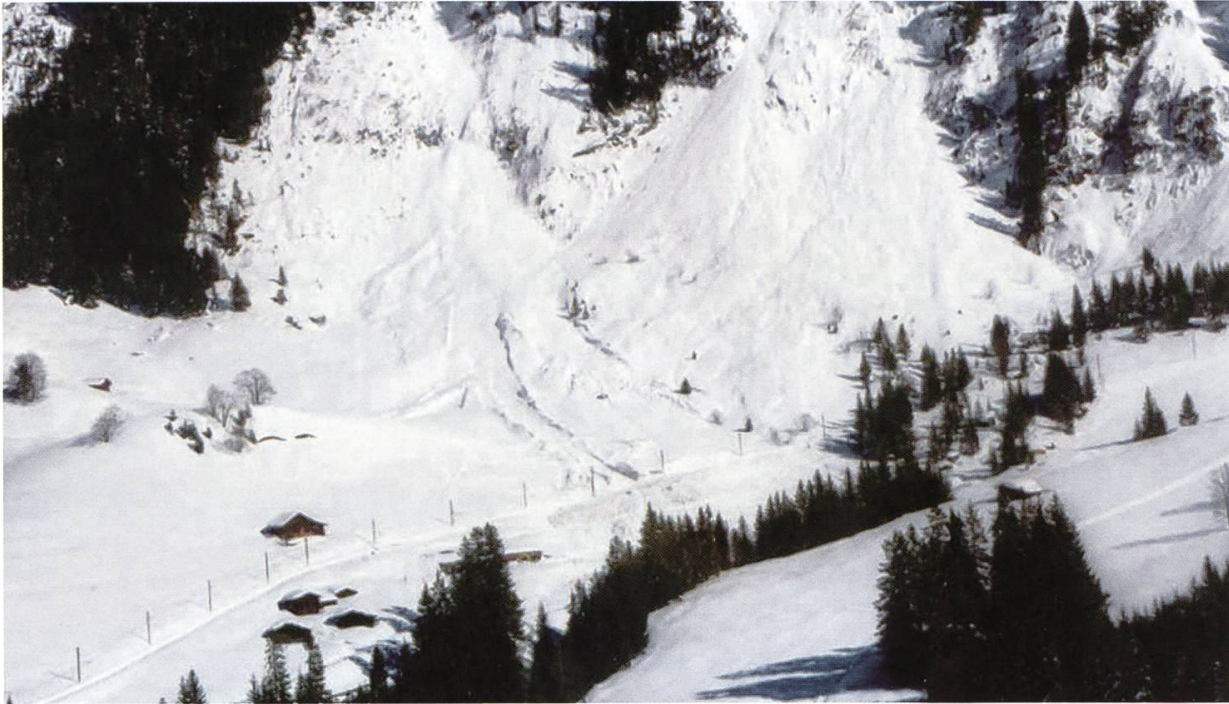
Abbildung 6: Zerstörtes Restaurant Oberland durch die Chläbischopflau (Foto: Kanton Bern, Amt für Wald, 1999)

Auch in den Couloirs unterhalb des Tschuggen – dem Anrissgebiet der Chläbischopflau – ist es Anfang Februar zu grossen Schneeablagerungen gekommen. Frühmorgens am 8. Februar löste sich im Bereich des «Schwarzen Bandes» ein Schneebrett. Die Lawine entwickelte sich auf ihrer über 1.3 km langen und sehr steilen Absturzbahn zu einer gewaltigen Staublawine, die auch viele Bäume mit sich riss. Am Wandfuss des Tschuggen folgte die Lawine nicht ihrer üblichen Bahn, sondern floss in nördlicher Richtung, wo sie mit voller Wucht auf das Gebäude des Restaurants «Oberland» traf. Das obere Stockwerk sowie der Dachstock wurden weggefegt und völlig zerstört. Das Besizerhepaar verlor bei diesem tragischen Unglück das Leben (SLF 2000).
