Zeitschrift: Jahrbuch der Geographischen Gesellschaft Bern

Band: 62 (2007)

Artikel: Naturgefahren : Lawinen, Steinschlag, Hochwasser

Naturgefahren – Lawinen, Steinschlag, Hochwasser

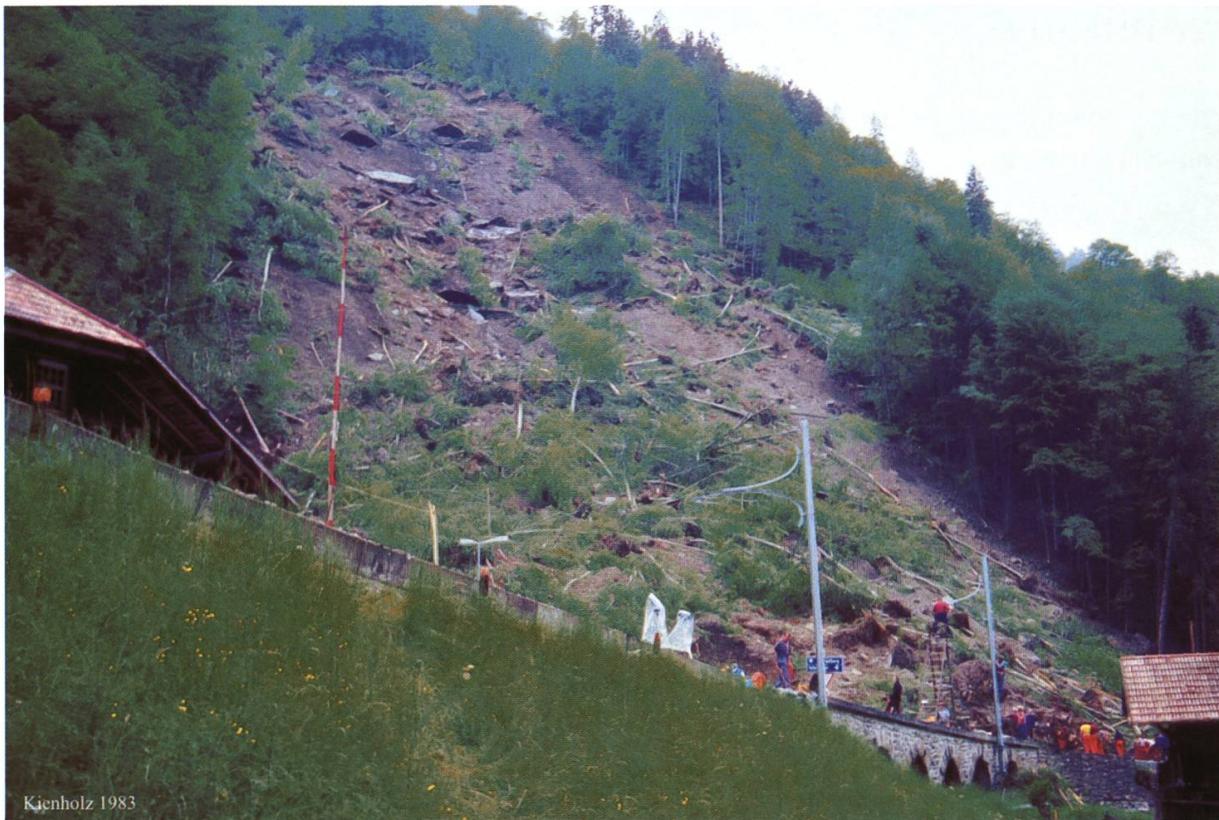
Abbildung 1: Rutschhang (Tripfi / Lauterbrunnen). Ein natürlicher Vorgang wird zur Gefahr für Menschen und Sachwerte. Mit der Bedrohung von Infrastrukturen sind oft auch indirekte wirtschaftliche Schäden (z.B. Sperrung von Verkehrswegen) verbunden. (Foto: H. Kienholz, 1983)

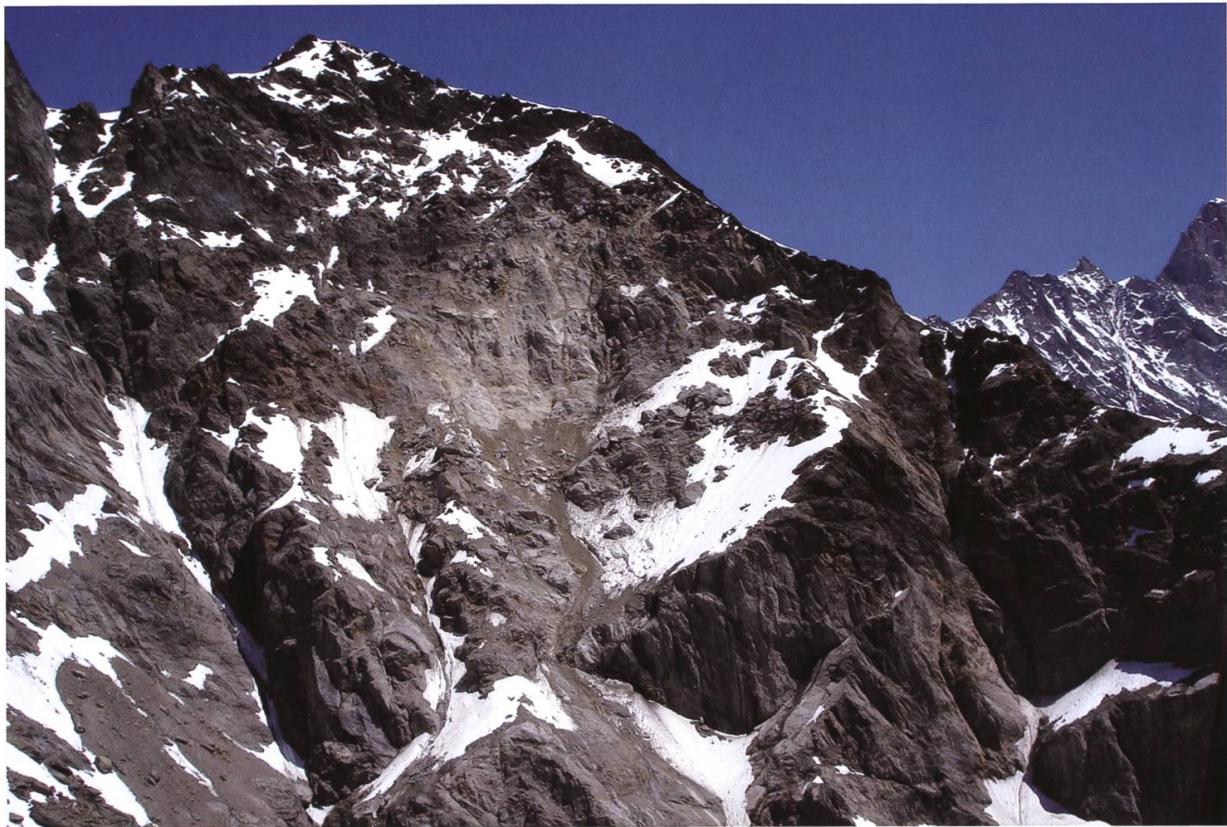
Abbildung 3: Felsstürze im Jungfraugebiet. Auftauender Permafrost oberhalb Stierenegg
(Foto: H.R. Keusen, 2003)

Im Jahr 2000 setzten oberhalb Stieregg, unterhalb des Ankebällis auf einer Höhe von 2600–2700 m ü.M. Felsstürze ein (Abb. 3). Sie treten seither jeden Sommer in Erscheinung. Die Felsstürze führen zu vorübergehenden Schuttdepots im zum Unteren Grindelwaldgletscher hinabziehenden Graben. Bei Regen werden die Depots mobilisiert und fliessen als Murgänge talwärts. Die Murgänge entfalten eine extrem starke Erosion und tiefen den Graben ein (Abb. 4).

Die Felsstürze sind auf auftauenden Permafrost zurückzuführen. Das Ausbruchgebiet besteht aus blockigen Lockergesteinen und stark aufgelockertem Fels. Die Zwischenräume sind mit Eis durchsetzt.

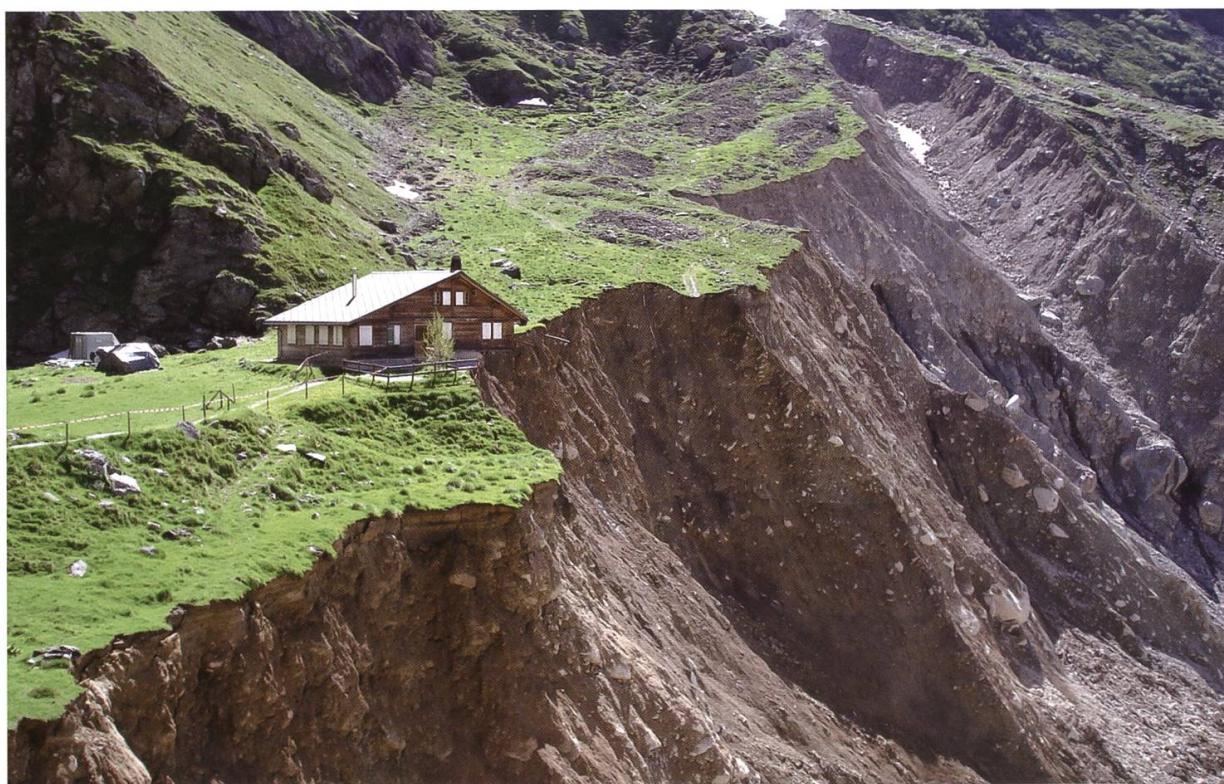
Abbildung 4: Stieregg, Rutschung. (Foto: H.R. Keusen, 2005)

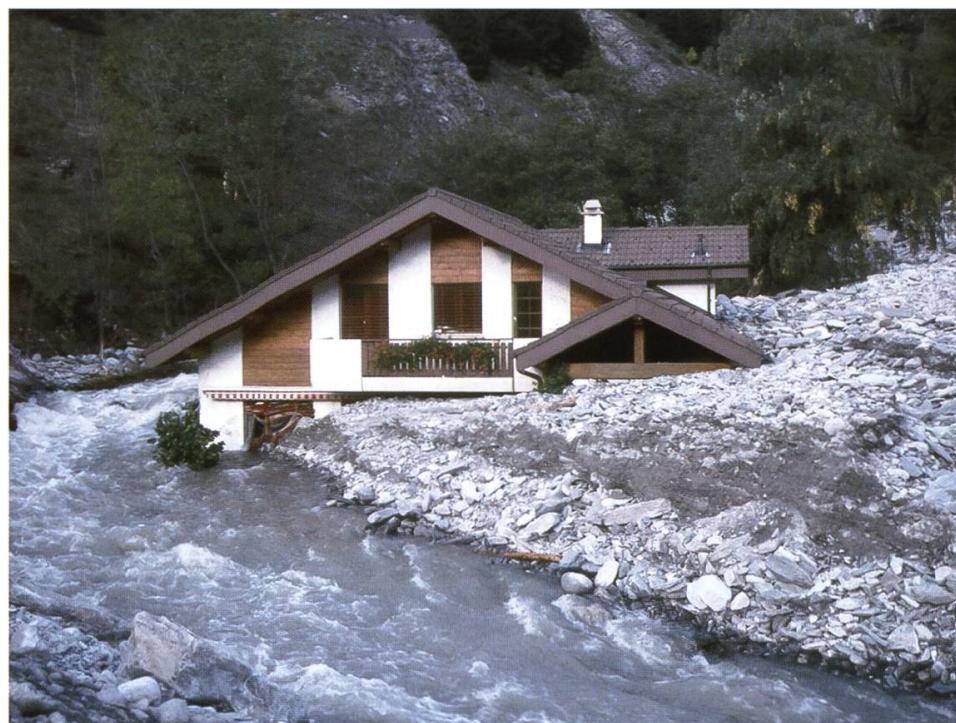
Abbildung 5: In Baltschieder wurden einzelne Gebäude meterhoch mit Geschiebe aus dem Baltschiederbach überführt. (Foto: PLANAT/BWG, 2000)

Hochwasser gezielt abführen sollen, verlor ihre Funktion. Der Baltschiederbach trat über seine Ufer und ergoss sich über den ganzen Schwemmkegel. Er überführte das Dorf zum Teil meterhoch mit Geschiebe. Im oberen Dorfteil wurden einzelne Häuser drei bis vier Meter mit grobem Geröll verschüttet (Abb. 5). 95 % des Wohngebietes waren betroffen: etwa 3 ha wurden mit Kies bedeckt, auf weiteren 70 ha waren Feinsedimente abgelagert (Walliser Bote 2000). Abschätzungen ergaben, dass auf dem Kegel ein Volumen von ca. 100 000 bis 120 000 m³ an Geschiebe abgelagert wurde (Jäggi et al. 2004).

Der vorhandene Geschieberückhalteraum in Baltschieder war auf 5000 m³ berechnet, das Ereignis im Oktober 2000 brachte aber bis zu zwanzig Mal mehr Geschiebe. Die Analyse des Ereignisses zeigte, dass bei einem zukünftigen Hochwasser in der gleichen Größenordnung ebensoviel Geschiebe mobilisiert werden kann. Das heisst, dass auf dem Schwemmkegel ähnliche Ablagerungen zu erwarten sind. Es reicht demnach nicht aus, die Schutzbauwerke nur auf Reinwasserabflüsse zu dimensionieren, sondern der Geschiebetransport muss ebenfalls berücksichtigt werden.

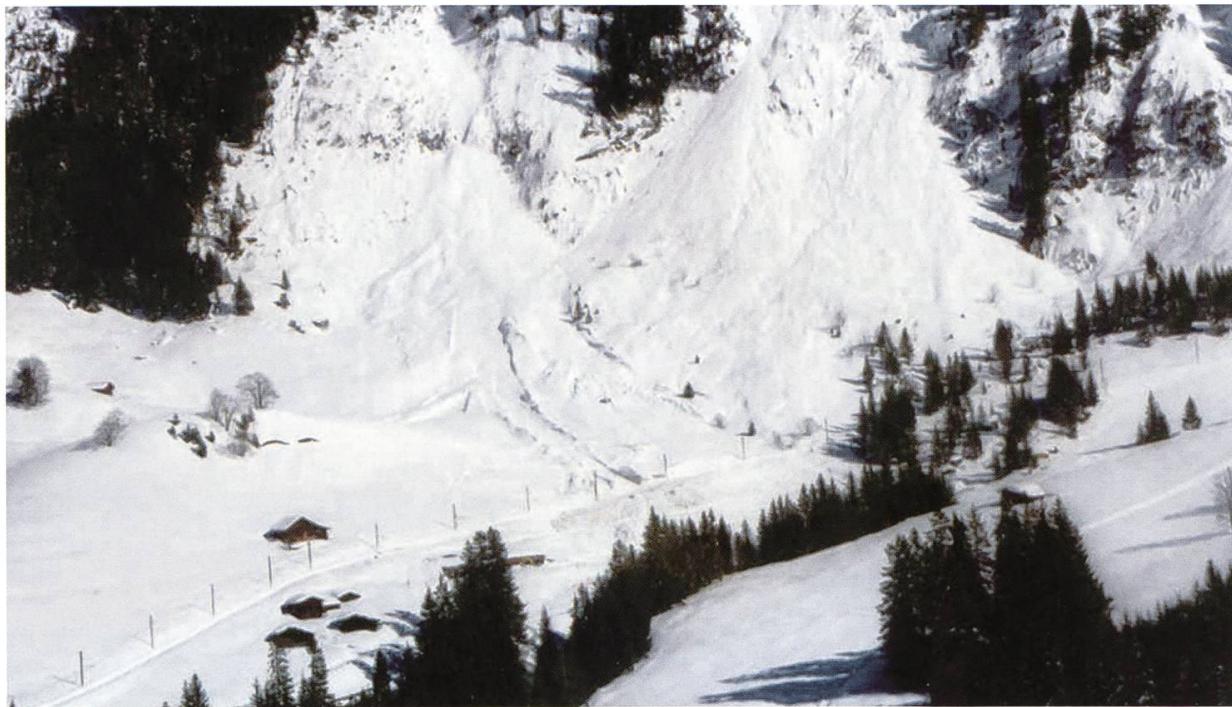
Abbildung 6: Zerstörtes Restaurant Oberland durch die Chläbischoopflau (Foto: Kanton Bern, Amt für Wald, 1999)

Auch in den Couloirs unterhalb des Tschuggen – dem Anrissgebiet der Chläbischopflaui – ist es Anfang Februar zu grossen Schneeablagerungen gekommen. Frühmorgens am 8. Februar löste sich im Bereich des «Schwarzen Bandes» ein Schneebrett. Die Lawine entwickelte sich auf ihrer über 1.3 km langen und sehr steilen Absturzbahn zu einer gewaltigen Staublawine, die auch viele Bäume mit sich riss. Am Wandfuss des Tschuggen folgte die Lawine nicht ihrer üblichen Bahn, sondern floss in nördlicher Richtung, wo sie mit voller Wucht auf das Gebäude des Restaurants «Oberland» traf. Das obere Stockwerk sowie der Dachstock wurden weggefegt und völlig zerstört. Das Besitzerehepaar verlor bei diesem tragischen Unglück das Leben (SLF 2000).

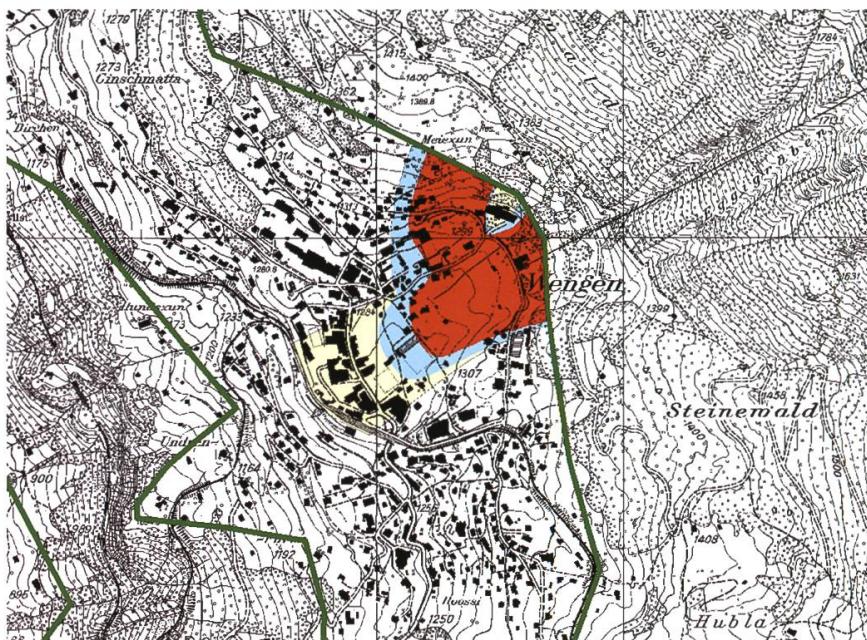
Abbildung 7: Ausschnitt aus der Lawinengefahrenkarte Wengen
(Quelle: Kanton Bern, Amt für Wald)

Eine wichtige Grundlage um Entscheidungen zu treffen ist die Kenntnis der gefährlichen Prozesse. Seit den frühen Siebzigerjahren erfasst der Kanton Bern alle Lawinen, die in besiedeltem und erschlossenem Gebiet beobachtet werden (<http://www.vol.be.ch/kawa/d/naturgefahren/>). Mit diesen Angaben und mittels Berechnungen können gefährdete Flächen ausgeschieden werden. Schon sehr früh, nämlich 1960, und quasi als Pionierarbeit wurde für Wengen eine Lawinengefahrenkarte ausgearbeitet. Aufgrund konkreter Bauvorhaben wurde ein Vorschlag vorgelegt, welcher Zonen mit absolutem Bauverbot und Zonen mit bedingtem Bauverbot ausschied (siehe Abb. 7).
