Artikel: Naturgefahren : Lawinen, Steinschlag, Hochwasser

Autor: Kienholz, Hans / Schmid, Franziska / Keusen, Hans Rudolf

Naturgefahren – Lawinen, Steinschlag, Hochwasser

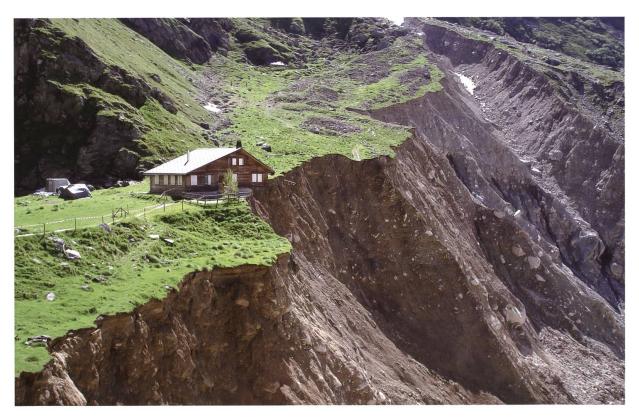
Abbildung 4: Stieregg, Rutschung. (Foto: H.R. Keusen, 2005)

Im Jahr 2000 setzten oberhalb Stieregg, unterhalb des Ankebällis auf einer Höhe von 2600–2700 m ü.M. Felsstürze ein (Abb. 3). Sie treten seither jeden Sommer in Erscheinung. Die Felsstürze führen zu vorübergehenden Schuttdepots im zum Unteren Grindelwaldgletscher hinabziehenden Graben. Bei Regen werden die Depots mobilisiert und fliessen als Murgänge talwärts. Die Murgänge entfalten eine extrem starke Erosion und tiefen den Graben ein (Abb. 4).

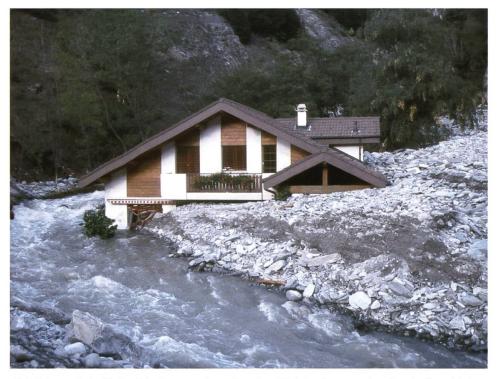
Abbildung 5: In Baltschieder wurden einzelne Gebäude meterhoch mit Geschiebe aus dem Baltschiederbach überführt. (Foto: PLANAT/BWG, 2000)

Der vorhandene Geschieberückhalteraum in Baltschieder war auf 5000 m³ berechnet, das Ereignis im Oktober 2000 brachte aber bis zu zwanzig Mal mehr Geschiebe. Die Analyse des Ereignisses zeigte, dass bei einem zukünftigen Hochwasser in der gleichen Grössenordnung ebensoviel Geschiebe mobilisiert werden kann. Das heisst, dass auf dem Schwemmkegel ähnliche Ablagerungen zu erwarten sind. Es reicht demnach nicht aus, die Schutzbauwerke nur auf Reinwasserabflüsse zu dimensionieren, sondern der Geschiebetransport muss ebenfalls berücksichtigt werden.

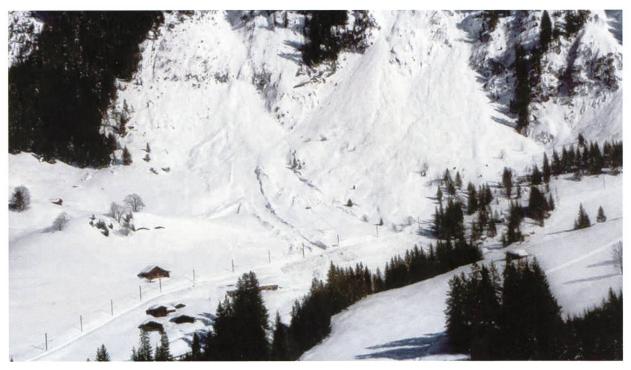
Abbildung 6: Zerstörtes Restaurant Oberland durch die Chläbischopflaui (Foto: Kanton Bern, Amt für Wald, 1999)

Auch in den Couloirs unterhalb des Tschuggen – dem Anrissgebiet der Chläbischopflaui – ist es Anfang Februar zu grossen Schneeablagerungen gekommen. Frühmorgens am 8. Februar löste sich im Bereich des «Schwarzen Bandes» ein Schneebrett. Die Lawine entwickelte sich auf ihrer über 1.3 km langen und sehr steilen Absturzbahn zu einer gewaltigen Staublawine, die auch viele Bäume mit sich riss. Am Wandfuss des Tschuggen folgte die Lawine nicht ihrer üblichen Bahn, sondern floss in nördlicher Richtung, wo sie mit voller Wucht auf das Gebäude des Restaurants «Oberland» traf. Das obere Stockwerk sowie der Dachstock wurden weggefegt und völlig zerstört. Das Besitzerehepaar verlor bei diesem tragischen Unglück das Leben (SLF 2000).
