Zeitschrift:	Jahrbuch der Geographischen Gesellschaft Bern
Herausgeber:	Geographische Gesellschaft Bern
Band:	65 (2017)
Artikel:	Und immer wieder herrschte Wassernot : Geschichte der Hochwasser im Emmental seit 1275
Autor:	Weingartner, Rolf / Hofer, Patrick / Zbinden, Eveline
DOI:	https://doi.org/10.5169/seals-960364

Und immer wieder herrschte Wassernot

Geschichte der Hochwasser im Emmental seit 1275

Rolf Weingartner, Patrick Hofer, Eveline Zbinden, Tom Reist

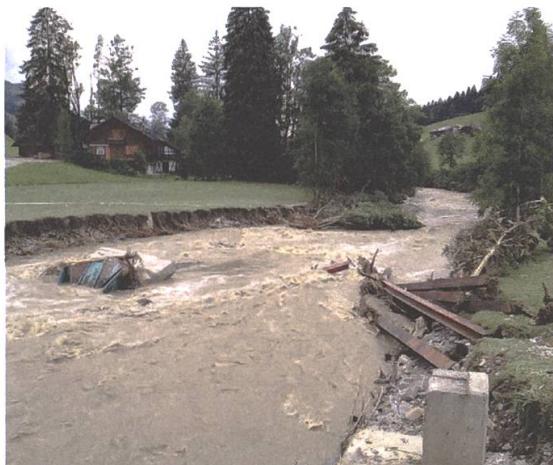
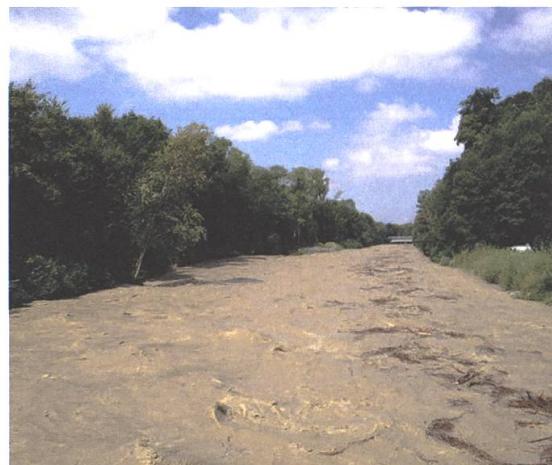
Abbildungen 1/2: Das Hochwasser am 24. Juli 2014 hat im Oberlauf grosse Schäden verursacht und z.B. die Brücke bei Bumbach zerstört (Bild links). Im Unterlauf (rechts: Emme in Burgdorf) konnten die Wassermassen dagegen weitgehend schadlos abgeleitet werden. (Bilder: Demian Schneider)

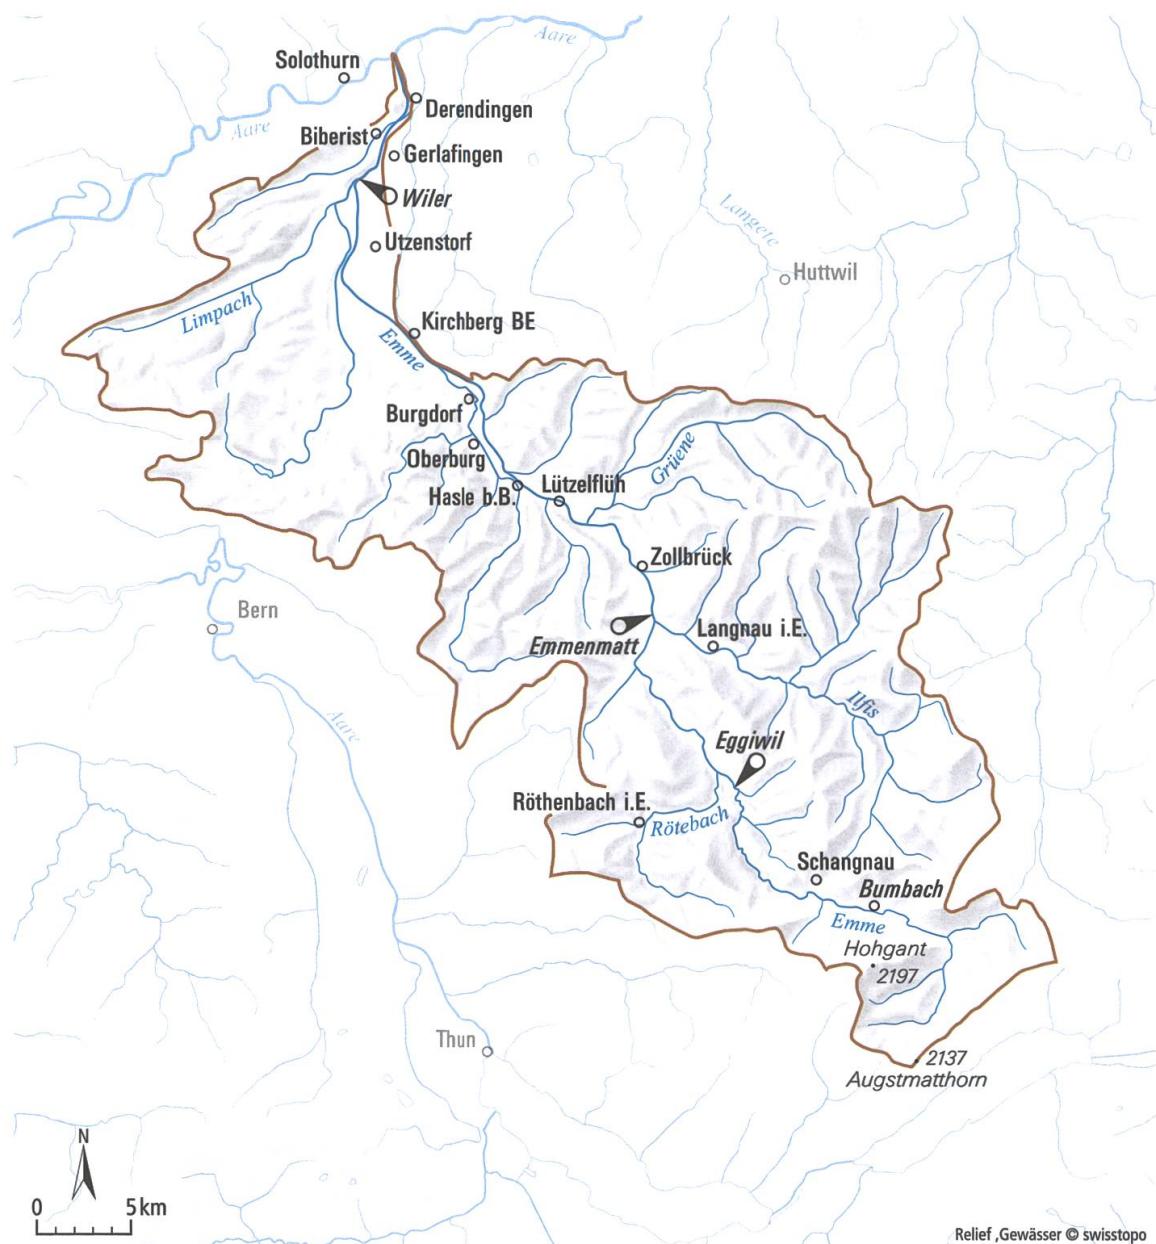
Figur 1: Das Emmental im Überblick. (Kartengrundlage: Swisstopo)
Mit einem Symbol sind die Abflussmessstationen des Bundesamts für Umwelt in Eggwil, Emmenmatt und Wiler eingezeichnet.

Seit 1897 ist die Abflussmessstation an der Emme in Emmenmatt in Betrieb (Figur 1). Sie ist wegen der langen Messreihe für unsere Analysen von zentraler Bedeutung, obschon ihr Einzugsgebiet (Fläche 443 km²) nicht das ganze Einzugsgebiet der Emme abdeckt. Zwischen 1897 und 1909 wurden an dieser Station nur Wasserstände aufgezeichnet. Gees (1997) rechnete aber die höchsten Wasserstände mit Hilfe eines hydraulischen Modells in Abflusswerte um. Seit 1910 werden die Abflüsse [m³/s] kontinuierlich beobachtet. Aus dieser Zeitreihe lassen sich die Jahresmaxima ableiten, also die höchsten Abflussmengen, welche jedes Jahr gemessen wurden. Zusätzlich quantifizierte Gees (1997) vier grosse Hochwasser der Emme im Zeitraum von 1830 bis 1895, in den Jahren 1837, 1846, 1866 und 1891.

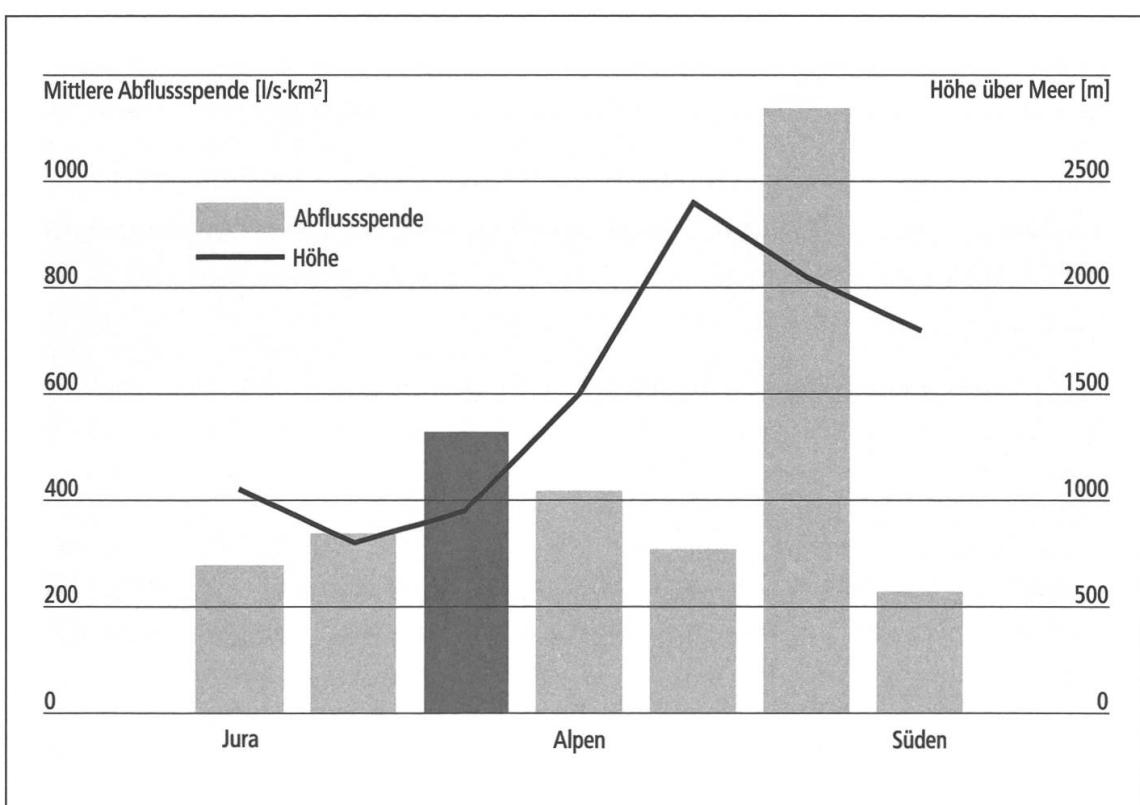
Figur 2: Mittlere Hochwasserspenden der Schweiz auf einem Nord-Süd-Profil im Vergleich. Dunkelgraue Säule: Emmental/Voralpen. (Daten: BAFU)

Aufgrund dieser Faktenlage erstaunt es deshalb nicht, dass das Emmental die höchsten Hochwasserspenden der Alpennordseite aufweist (Figur 2); als Abflussspende versteht man die pro Flächeneinheit erzeugte Abflussmenge.

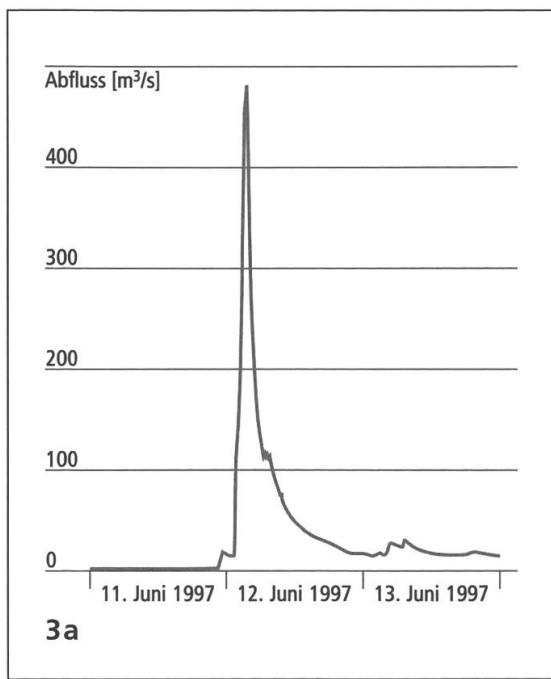
Figur 3a: Ganglinie des Hochwassers vom 12.6.1997, Messstation Emme-Emmenmatt. (Daten: BAFU)

Figur 3 zeigt eine typische Ganglinie der Emme. Diese ist charakterisiert durch eine kurze Anstiegszeit, eine ausgeprägte Spitze mit hoher Abflussmenge und einem schnellen Auslaufen. Der kurze prägnante Anstieg ist einerseits das Ergebnis kurzer, intensiver Niederschläge, welche oftmals nur ein Teileinzugsgebiet im Oberlauf betreffen. Zudem führt die grosse Reibung an der Flusssohle im Bereich der Wasserfront zur Bremsung des Wassers, so dass das nachfolgende Wasser schneller fliest, zur Wasserfront vorstösst und diese zu einer steilen Front aufbaut. Das Bild der *Emmeschlange* mit dem hochragenden Gesicht in Gott helfs «Wassernot» symbolisiert diese Verhältnisse treffend. «*Die Emmeschlange ist ausgebrochen, vom grünen Zwerglein mit mächtigem Tannenbaum geleitet.*» (Gothelf in Vischer 2003)

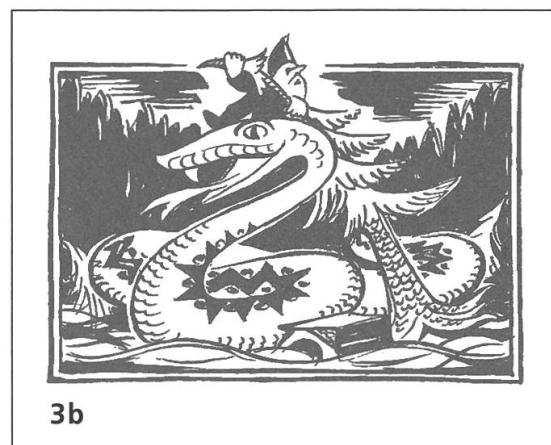
Figur 3b: Symbolische Darstellung des Hochwassers von 1837 als Emmeschlange.

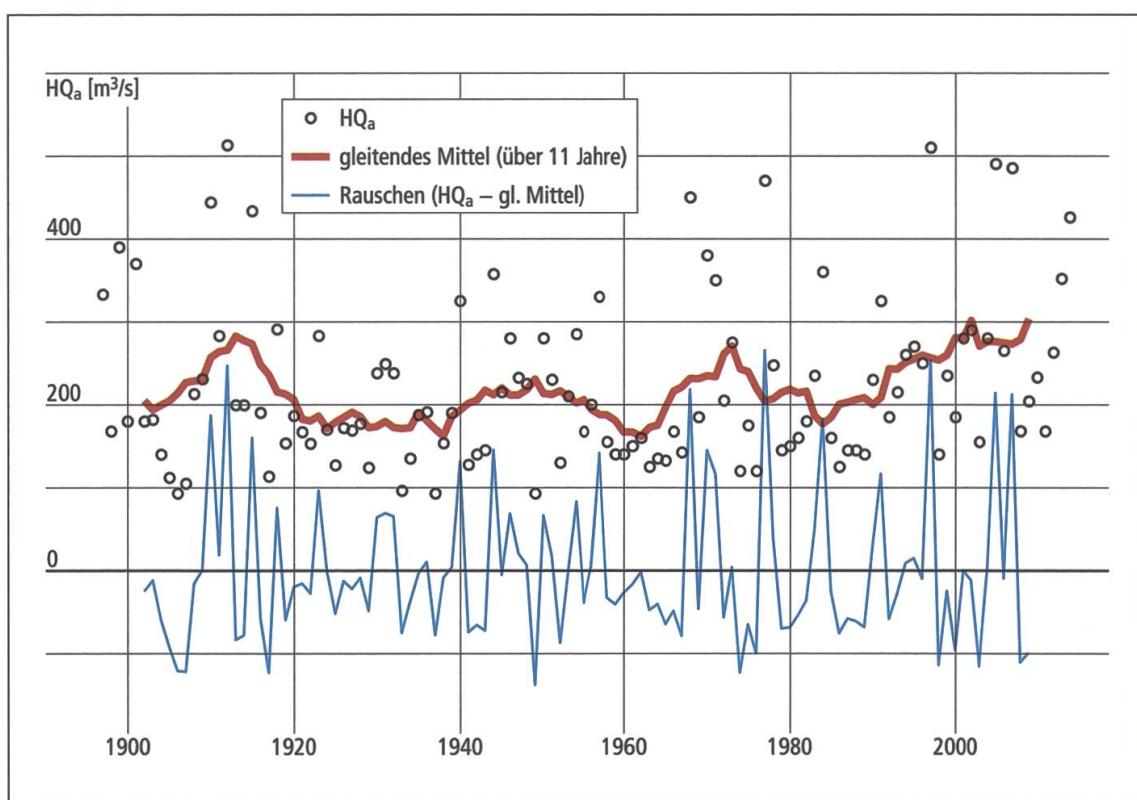
Figur 4: Hochwasserverhältnisse im Einzugsgebiet der Emme-Emmenmatt (Fläche: 443 km^2), Periode 1897–2014 (Daten: BAFU und Gees 1997): Dargestellt sind die jährlichen Hochwasserspitzen (HQ_a) und deren gleitendes Mittel über 11 Jahre. Die blaue Linie ergibt sich aus der Differenz zwischen HQ_a und dem gleitenden Mittel. Während die rote Linie die zeitliche Entwicklung der Hochwasserspitzen aufzeichnet, beschreibt die blaue Linie die nicht direkt erklärbare Variabilität der Hochwasserspitzen, das sog. Rauschen.

In Figur 4 sind die in jedem Jahr vom BAFU beobachteten und von Gees (1997) für den Zeitraum von 1897 bis 1909 berechneten grössten Hochwasserspitzen als Einzelwerte sowie als gleitendes Mittel dargestellt. Es fallen die grossen Werte und entsprechend höheren gleitenden Mittel zu Beginn und am Ende der Zeitreihe auf. Zwischen etwa 1915 und 1964 sind nur Hochwasser unter rund $400 \text{ m}^3/\text{s}$ aufgetreten, davor und danach erreichen und überschreiten einzelne Hochwasser den Wert von $500 \text{ m}^3/\text{s}$ (Tabelle 1). Die grössten Hochwasserspitzen wurden 1912 und 1997 beobachtet. Ihre Spitzenabflüsse betrugen je rund $510 \text{ m}^3/\text{s}$.

Bezogen auf die heutige Situation ist die Zunahme der Intensität der Hochwasser seit Mitte der 1960er Jahre auffällig, wobei sich die Jahr-zu-Jahr-Variabilität gegenüber der Periode 1915–1964 nicht verändert hat (Figur 4, Rauschen, und Tabelle 1).

Basierend auf den vorliegenden quantitativen Daten lassen sich seit 1837 drei Phasen unterteilen (Figur 4 und Figur 5):

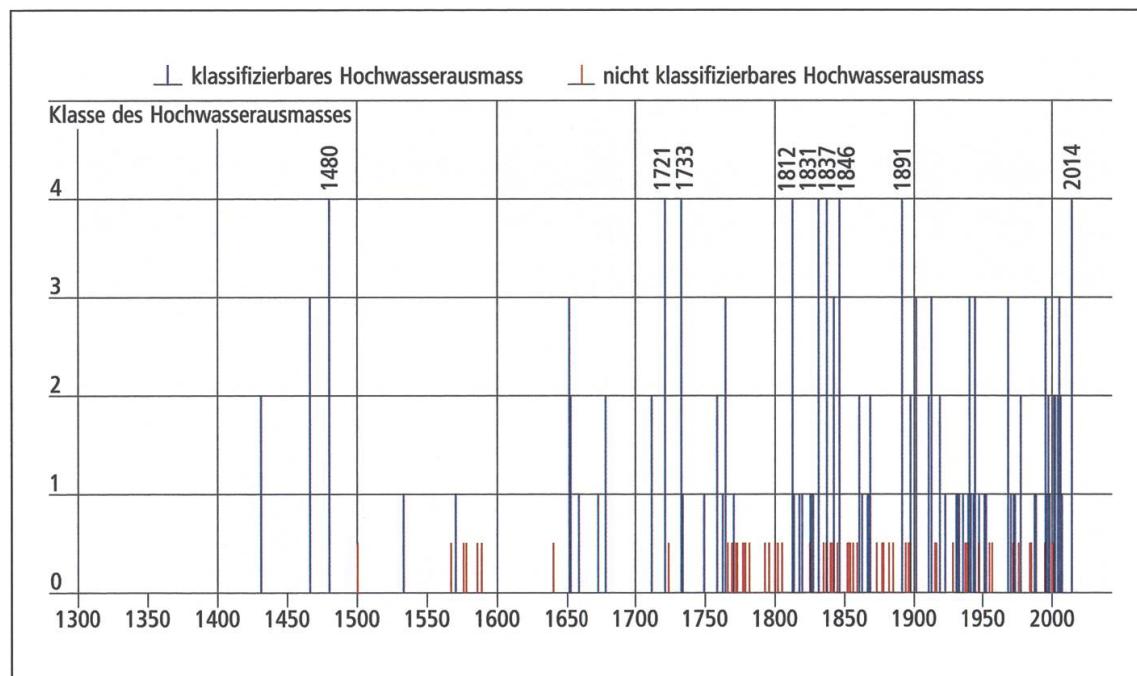
Figur 5: Ausmass der Schäden durch Hochwasser an der Emme zwischen 1275 und 2014.

1: *leicht*; 2: *mittel*; 3: *schwer* und 4: *katastrophal*; 0.5: *Hochwasser nicht klassierbar*.

Von den insgesamt 156 ermittelten Ereignissen konnten 83 Ereignisse, für die alle benötigten Informationen vorlagen, klassiert werden (Figur 5). Das erste stammt aus dem Jahr 1431, das letzte aus dem Jahr 2014. Die Auszählung der Ereignisse ergibt das folgende Bild:

- 9 *katastrophale* Hochwasser (Klasse 4)
- 13 *schwere* Hochwasser (Klasse 3)
- 18 *mittlere* Hochwasser (Klasse 2)
- 43 *leichte* Hochwasser (Klasse 1)
- 73 Hochwasser konnten nicht klassiert werden. Sie sind in Figur 5 mit einem Wert von 0.5 dargestellt.

sacht durch Häufung katastrophaler Hochwasser, wie Figur 5 zeigt. Auffallend ist zudem die lange Periode ohne dokumentierte schwere und katastrophale Hochwasser im 16. und zu Beginn des 17. Jahrhunderts.

In Phase 1 war die Hochwassergefahr viel grösser als in Phase 3. Schon kleinere Hochwasser waren gefährlich, da umfassende Hochwasserschutzmassnahmen fehlten. Trotz einem im Vergleich zu heute relativ kleinen Anteil exponierter Gebäude war das Hochwasserrisiko hoch. Es entstanden denn auch sehr viele Schäden, wie Figur 5 belegt.

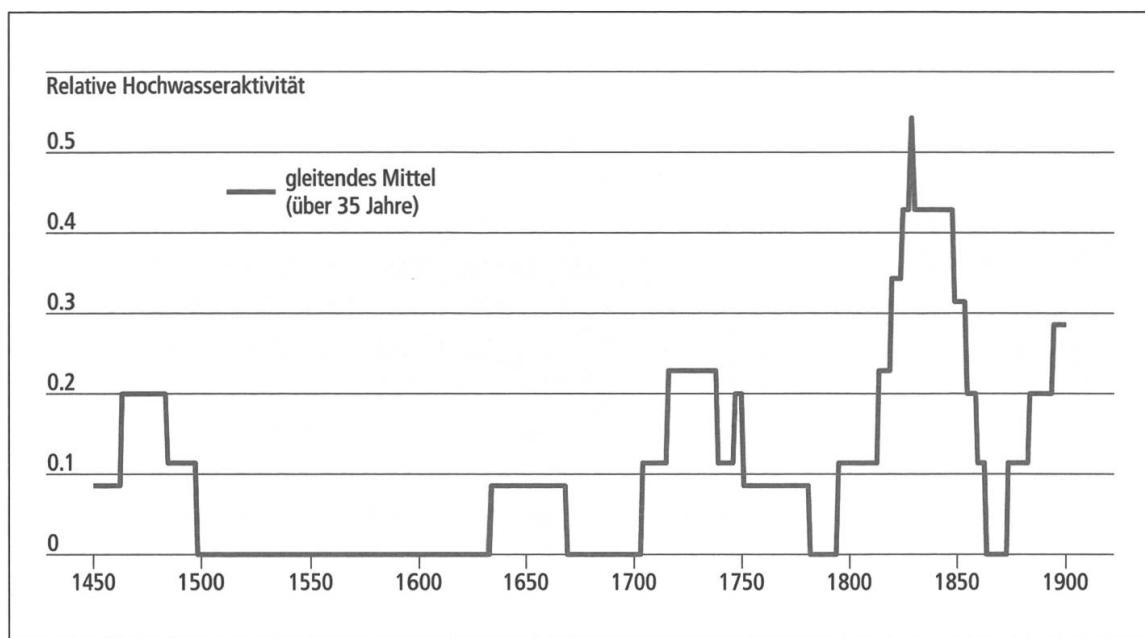
Figur 6: Gleitender Mittelwert ($n = 35$ Jahre) der Schadensintensität der Periode 1450–1890. Basis: Hochwasser mit Schadensklassen 3 (schwer) und 4 (katastrophal).

Um Phasen grösserer Schadensintensität besser erkennen zu können, wurden nur die *schweren* und *katastrophalen* Hochwasser betrachtet (Hofer 2014). Ein spezielles Verfahren – das gleitende Mittel über 35 Jahre – diente zur Identifizierung dieser Phasen (vgl. Figur 6).

Um Phasen mit grossen Hochwasserschäden besser zu erkennen, wurden aus den Schadensdaten gleitende Mittel berechnet, die in Figur 6 dargestellt sind. Diese Grafik ist aber nur bis um 1890 eindeutig interpretierbar, weil nur in der Zeit vor der systematischen Verbauung der Emme ein eindeutiger Zusammenhang zwischen Schadensklasse und Ausmass eines Hochwassers bestand. Deutlich erkennbar ist das Maximum in der Mitte des 19. Jahrhunderts, verur-

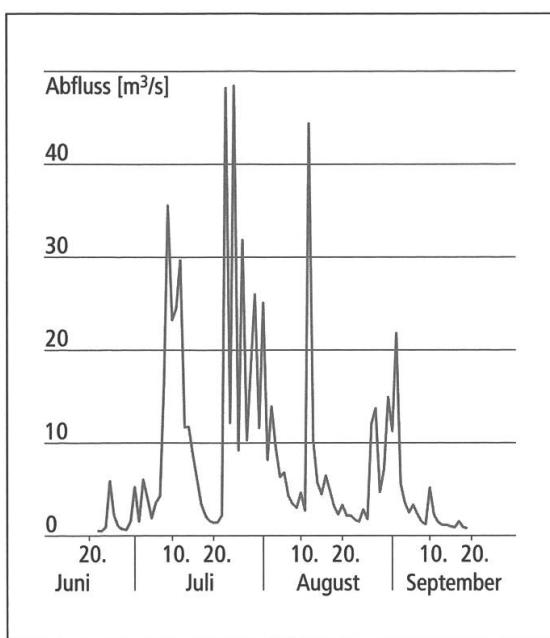
Figur 7: Tagesmittel des Abflusses an der Station Emme-Eggiwil von Mitte Juni bis Mitte September 2014. Einzugsgebietsfläche: 124 km². (BAFU 2014)

Beim Juli-Hochwasser 2014 war das Schadensausmass trotz der verbauten Emme sehr gross. Betroffen war vor allem der Oberlauf: «*In den frühen Morgenstunden [des 24. Juli] ist im oberen Emmental, besonders in der Region Marbach und Schangnau innerhalb kurzer Zeit sehr viel Regen niedergegangen. Bis zu 100 [mm] waren es örtlich*» (NZZ 2014). An der Station Emme-Eggiwil wurde ein kurzzeitiger Spitzenabfluss von $338 \text{ m}^3/\text{s}$ beobachtet, was einem mehr als 100-jährlichen Ereignis entspricht (BAFU 2015). Nennenswert ist, dass der Sommer 2014 und insbesondere der Juli von einer Abfolge grosser Hochwasser betroffen war, wie der Verlauf der Tagesmittel in Figur 7 zeigt. Deutlich erkennbar ist das rasche Ansteigen und auch Ausklingen des Abflusses. Aussergewöhn-

lich ist, dass im Oberlauf innerhalb von zwei Tagen zwei sehr grosse Ereignisse auftraten.

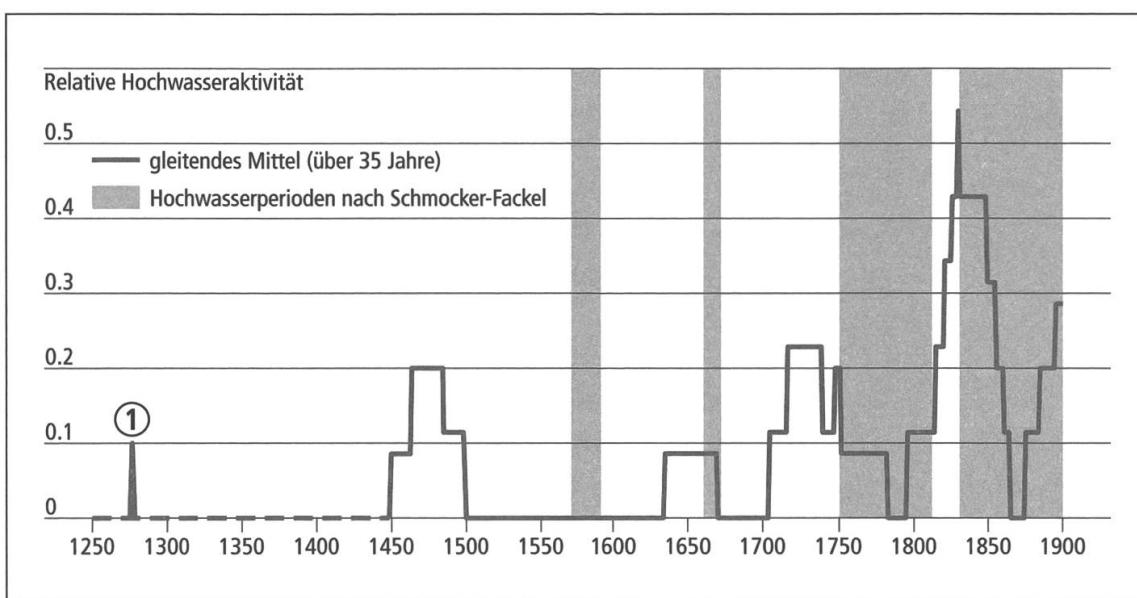
Figur 8a: Phasen grosser Hochwasser im Emmental zwischen 1275 und 1900 im Vergleich mit den von Schmocker-Fackel & Naef (2010) für die Periode ab 1500 ausgewiesene Phasen häufiger Hochwasser (schraffierte Bereiche). ① Erstes erwähntes aber nicht klassierbares grosses Hochwasser.

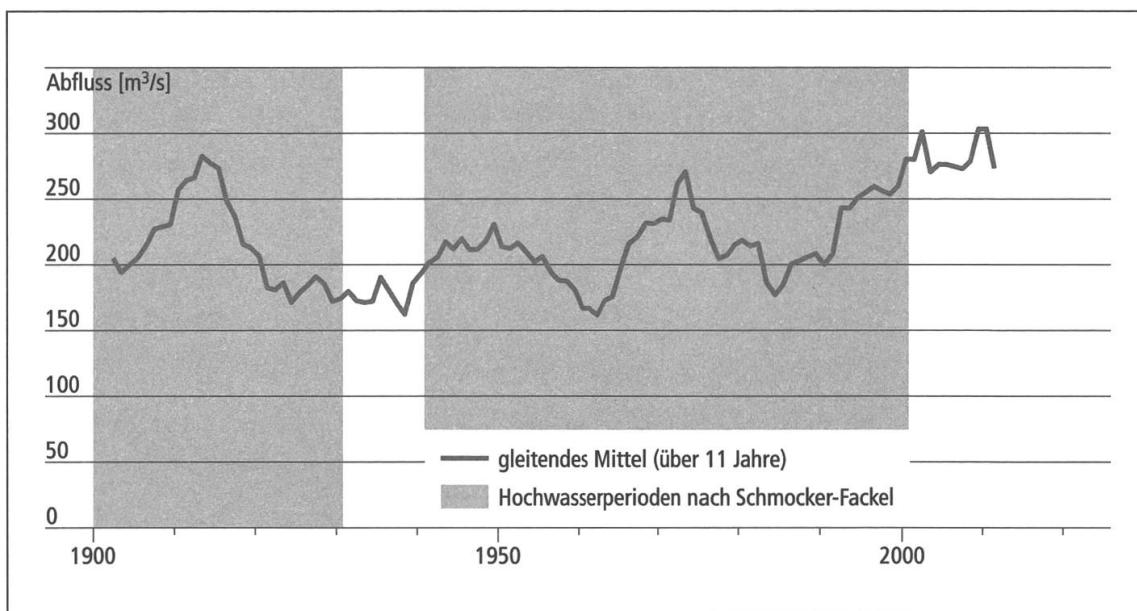
Figur 8b: Gleitendes Mittel der beobachteten Jahresmaxima der Station Emme-Emmenmatt im Vergleich mit den von Schmocker-Fackel & Naef (2010) ausgewiesenen Phasen häufiger Hochwasser (schraffierte Bereiche).
