Zeitschrift: Jahrbuch der Geographischen Gesellschaft Bern
Herausgeber: Geographische Gesellschaft Bern
Band: 65 (2017)

Und immer wieder herrschte Wassernot

Geschichte der Hochwasser im Emmental seit 1275

Rolf Weingartner, Patrick Hofer, Eveline Zbinden, Tom Reist

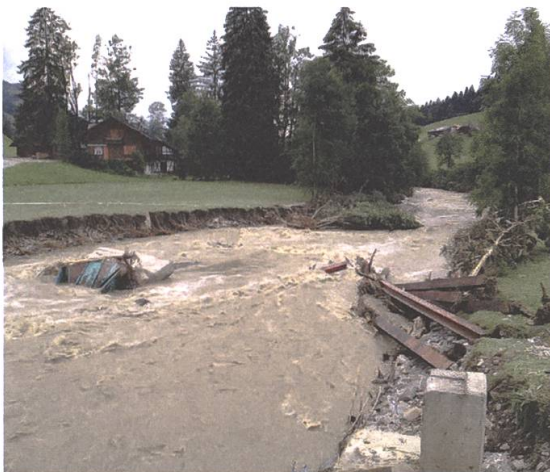
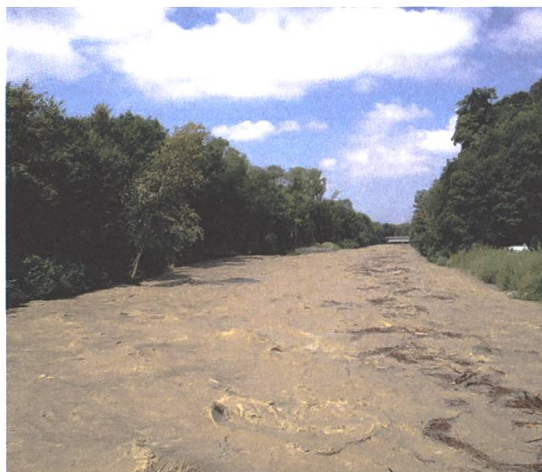
Abbildungen 1/2: Das Hochwasser am 24. Juli 2014 hat im Oberlauf grosse Schäden verursacht und z.B. die Brücke bei Bumbach zerstört (Bild links). Im Unterlauf (rechts: Emme in Burgdorf) konnten die Wassermassen dagegen weitgehend schadlos abgeleitet werden. (Bilder: Demian Schneider)

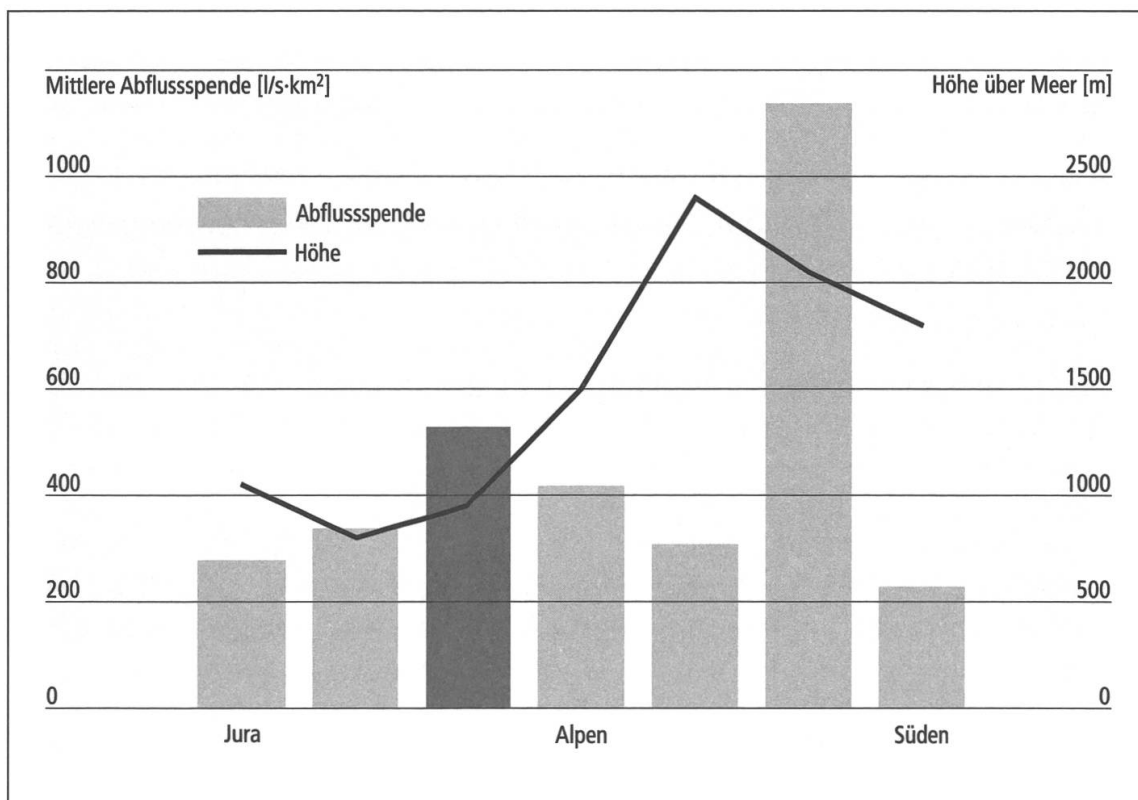
Figur 2: Mittlere Hochwasserspenden der Schweiz auf einem Nord-Süd-Profil im Vergleich. Dunkelgraue Säule: Emmental/Voralpen. (Daten: BAFU)

Aufgrund dieser Faktenlage erstaunt es deshalb nicht, dass das Emmental die höchsten Hochwasserspenden der Alpennordseite aufweist (Figur 2); als Abflussspende versteht man die pro Flächeneinheit erzeugte Abflussmenge.

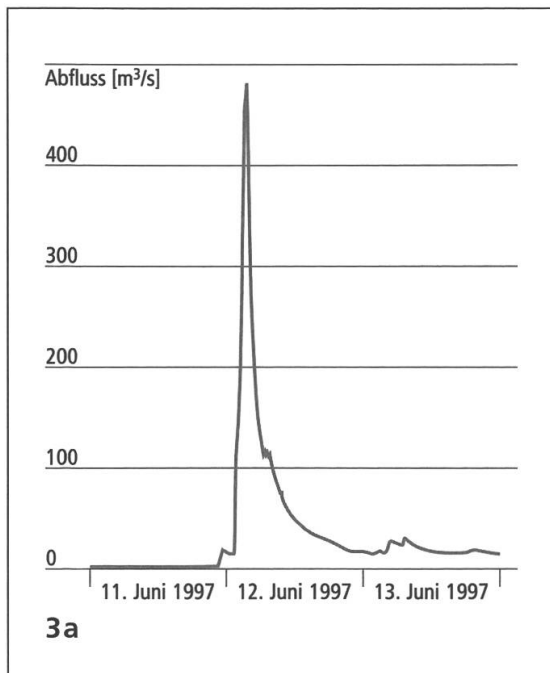
Figur 3a: Ganglinie des Hochwassers vom 12.6.1997, Messstation Emme-Emmenmatt. (Daten: BAFU)

Figur 3 zeigt eine typische Ganglinie der Emme. Diese ist charakterisiert durch eine kurze Anstiegszeit, eine ausgeprägte Spitze mit hoher Abflussmenge und einem schnellen Auslaufen. Der kurze prägnante Anstieg ist einerseits das Ergebnis kurzer, intensiver Niederschläge, welche oftmals nur ein Teileinzugsgebiet im Oberlauf betreffen. Zudem führt die grosse Reibung an der Flusssohle im Bereich der Wasserfront zur Bremsung des Wassers, so dass das nachfolgende Wasser schneller fliesst, zur Wasserfront vorstösst und diese zu einer steilen Front aufbaut. Das Bild der *Emmeschlange* mit dem hochragenden Gesicht in Gotthef's «Wassernot» symbolisiert diese Verhältnisse treffend. «Die Emmeschlange ist ausgebrochen, vom grünen Zwerglein mit mächtigem Tannenbaum geleitet.» (Gothelf in Vischer 2003)

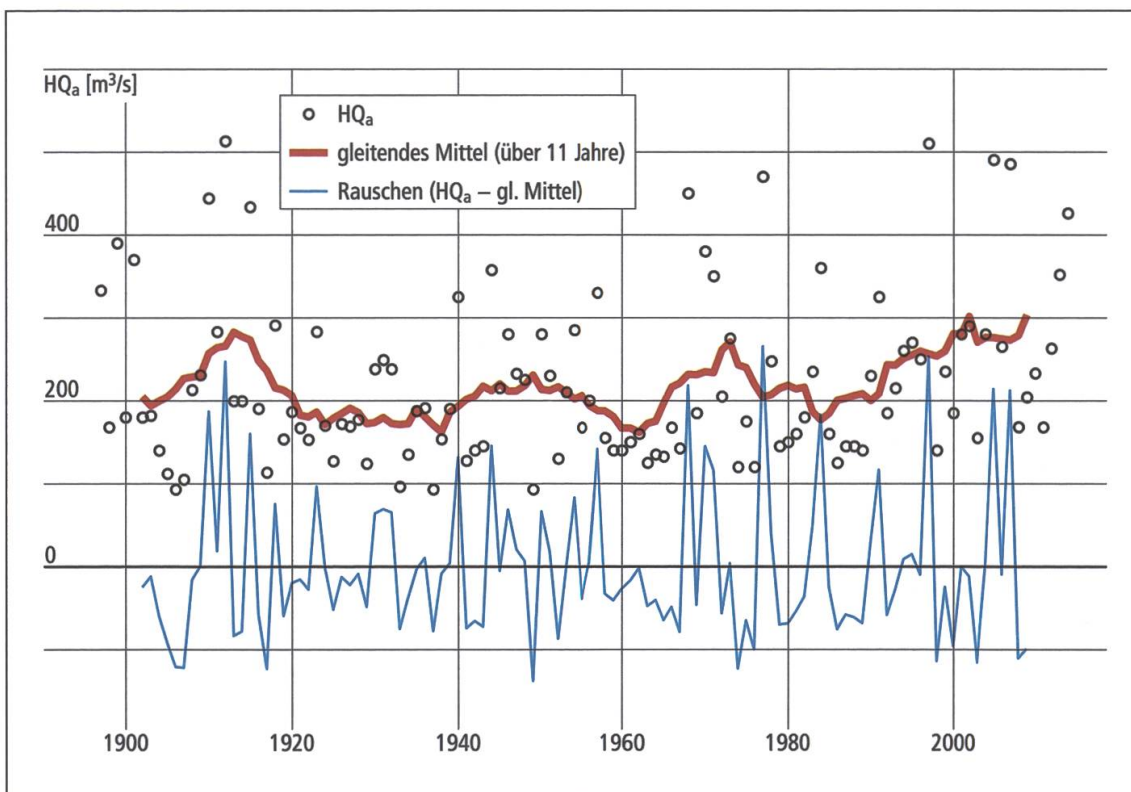
Figur 4: Hochwasserverhältnisse im Einzugsgebiet der Emme-Emmenmatt (Fläche: 443 km^2), Periode 1897–2014 (Daten: BAFU und Gees 1997): Dargestellt sind die jährlichen Hochwasserspitzen (HQa) und deren gleitendes Mittel über 11 Jahre. Die blaue Linie ergibt sich aus der Differenz zwischen HQa und dem gleitenden Mittel. Während die rote Linie die zeitliche Entwicklung der Hochwasserspitzen aufzeichnet, beschreibt die blaue Linie die nicht direkt erklärbare Variabilität der Hochwasserspitzen, das sog. Rauschen.

In Figur 4 sind die in jedem Jahr vom BAFU beobachteten und von Gees (1997) für den Zeitraum von 1897 bis 1909 berechneten grössten Hochwasserspitzen als Einzelwerte sowie als gleitendes Mittel dargestellt. Es fallen die grossen Werte und entsprechend höheren gleitenden Mittel zu Beginn und am Ende der Zeitreihe auf. Zwischen etwa 1915 und 1964 sind nur Hochwasser unter rund $400 \text{ m}^3/\text{s}$ aufgetreten, davor und danach erreichen und überschreiten einzelne Hochwasser den Wert von $500 \text{ m}^3/\text{s}$ (Tabelle 1). Die grössten Hochwasserspitzen wurden 1912 und 1997 beobachtet. Ihre Spitzenabflüsse betragen je rund $510 \text{ m}^3/\text{s}$.

Bezogen auf die heutige Situation ist die Zunahme der Intensität der Hochwasser seit Mitte der 1960er Jahre auffällig, wobei sich die Jahr-zu-Jahr-Variabilität gegenüber der Periode 1915–1964 nicht verändert hat (Figur 4, Rauschen, und Tabelle 1).

Basierend auf den vorliegenden quantitativen Daten lassen sich seit 1837 drei Phasen unterteilen (Figur 4 und Figur 5):

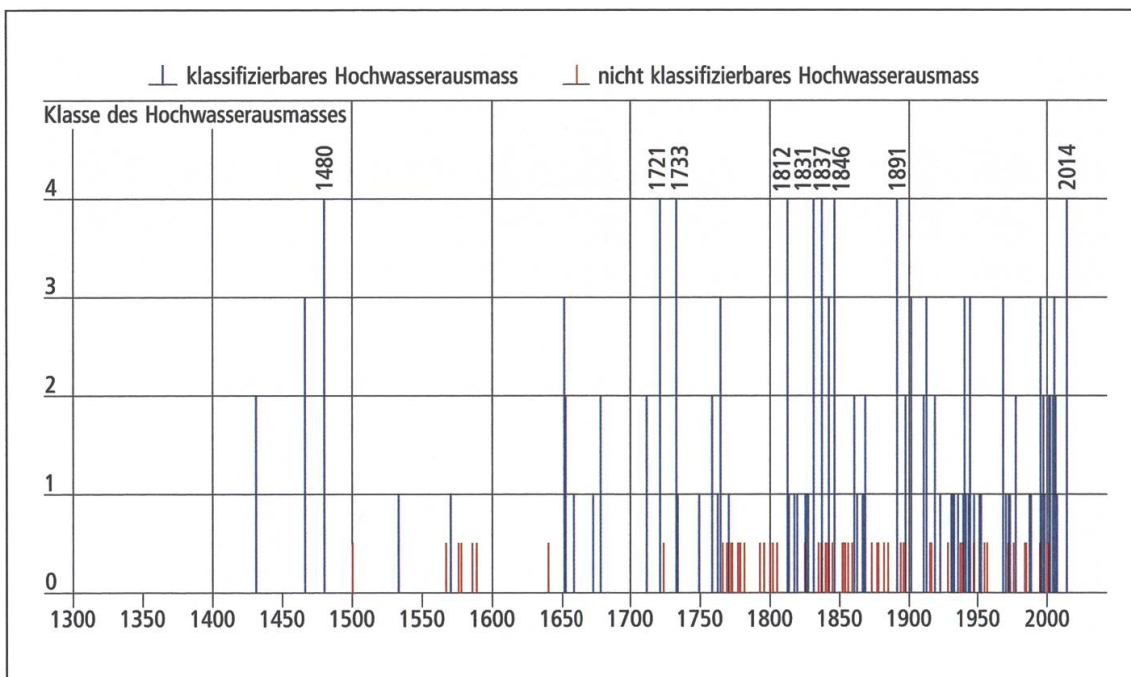
Figur 5: Ausmass der Schäden durch Hochwasser an der Emme zwischen 1275 und 2014.

1: leicht; 2: mittel; 3: schwer und 4: katastrophal; 0.5: Hochwasser nicht klassierbar.

Von den insgesamt 156 ermittelten Ereignissen konnten 83 Ereignisse, für die alle benötigten Informationen vorlagen, klassiert werden (Figur 5). Das erste stammt aus dem Jahr 1431, das letzte aus dem Jahr 2014. Die Auszählung der Ereignisse ergibt das folgende Bild:

- 9 *katastrophale* Hochwasser (Klasse 4)
- 13 *schwere* Hochwasser (Klasse 3)
- 18 *mittlere* Hochwasser (Klasse 2)
- 43 *leichte* Hochwasser (Klasse 1)
- 73 Hochwasser konnten nicht klassiert werden. Sie sind in Figur 5 mit einem Wert von 0.5 dargestellt.

sacht durch Häufung katastrophaler Hochwasser, wie Figur 5 zeigt. Auffallend ist zudem die lange Periode ohne dokumentierte schwere und katastrophale Hochwasser im 16. und zu Beginn des 17. Jahrhunderts.

In Phase 1 war die Hochwassergefahr viel grösser als in Phase 3. Schon kleinere Hochwasser waren gefährlich, da umfassende Hochwasserschutzmassnahmen fehlten. Trotz einem im Vergleich zu heute relativ kleinen Anteil exponierter Gebäude war das Hochwasserrisiko hoch. Es entstanden denn auch sehr viele Schäden, wie Figur 5 belegt.

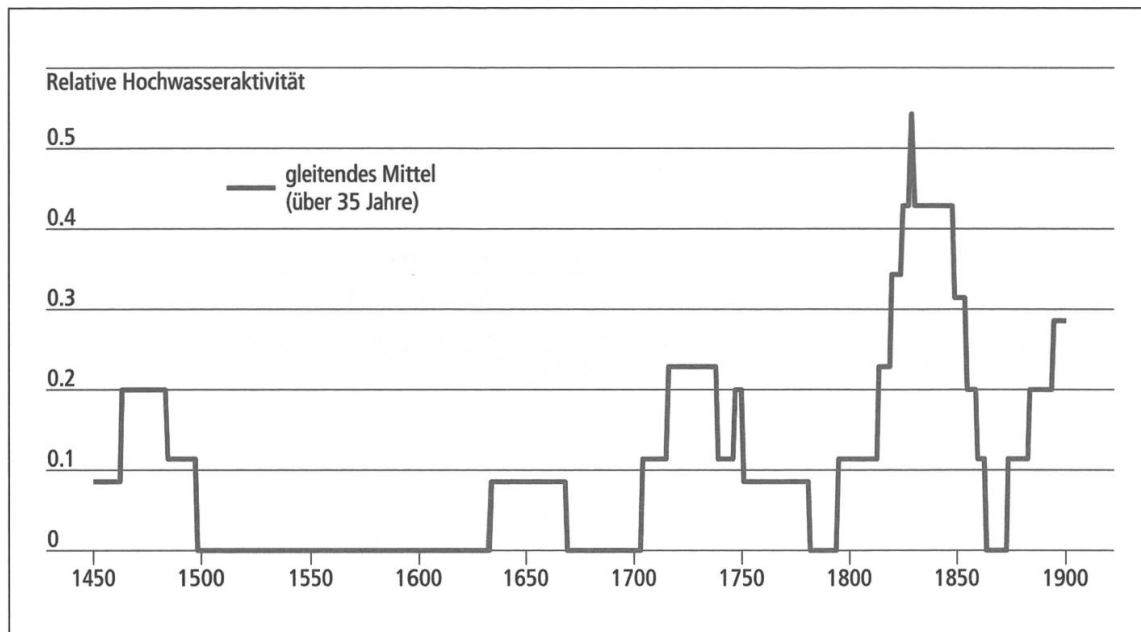
Figur 6: Gleitender Mittelwert ($n = 35$ Jahre) der Schadensintensität der Periode 1450–1890. Basis: Hochwasser mit Schadensklassen 3 (schwer) und 4 (katastrophal).

Um Phasen grösserer Schadensintensität besser erkennen zu können, wurden nur die *schweren* und *katastrophalen* Hochwasser betrachtet (Hofer 2014). Ein spezielles Verfahren – das gleitende Mittel über 35 Jahre – diente zur Identifizierung dieser Phasen (vgl. Figur 6).

Um Phasen mit grossen Hochwasserschäden besser zu erkennen, wurden aus den Schadensdaten gleitende Mittel berechnet, die in Figur 6 dargestellt sind. Diese Grafik ist aber nur bis um 1890 eindeutig interpretierbar, weil nur in der Zeit vor der systematischen Verbauung der Emme ein eindeutiger Zusammenhang zwischen Schadensklasse und Ausmass eines Hochwassers bestand. Deutlich erkennbar ist das Maximum in der Mitte des 19. Jahrhunderts, verur-

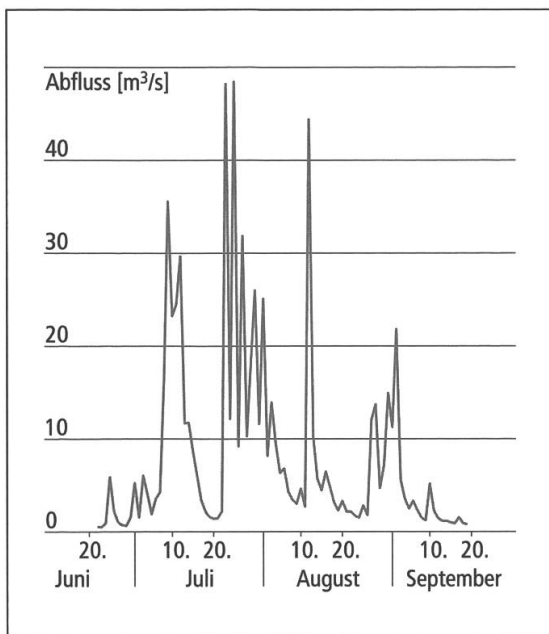
Figur 7: Tagesmittel des Abflusses an der Station Emme-Eggiwil von Mitte Juni bis Mitte September 2014. Einzugsgebietsfläche: 124 km². (BAFU 2014)

Beim Juli-Hochwasser 2014 war das Schadensausmass trotz der verbauten Emme sehr gross. Betroffen war vor allem der Oberlauf: «In den frühen Morgenstunden [des 24. Juli] ist im oberen Emmental, besonders in der Region Marbach und Schangnau innerhalb kurzer Zeit sehr viel Regen niedergegangen. Bis zu 100 [mm] waren es örtlich» (NZZ 2014). An der Station Emme-Eggiwil wurde ein kurzzeitiger Spitzenabfluss von $338 \text{ m}^3/\text{s}$ beobachtet, was einem mehr als 100-jährlichen Ereignis entspricht (BAFU 2015). Nennenswert ist, dass der Sommer 2014 und insbesondere der Juli von einer Abfolge grosser Hochwasser betroffen war, wie der Verlauf der Tagesmittel in Figur 7 zeigt. Deutlich erkennbar ist das rasche Ansteigen und auch Ausklingen des Abflusses. Aussergewöhn-

lich ist, dass im Oberlauf innerhalb von zwei Tagen zwei sehr grosse Ereignisse auftraten.

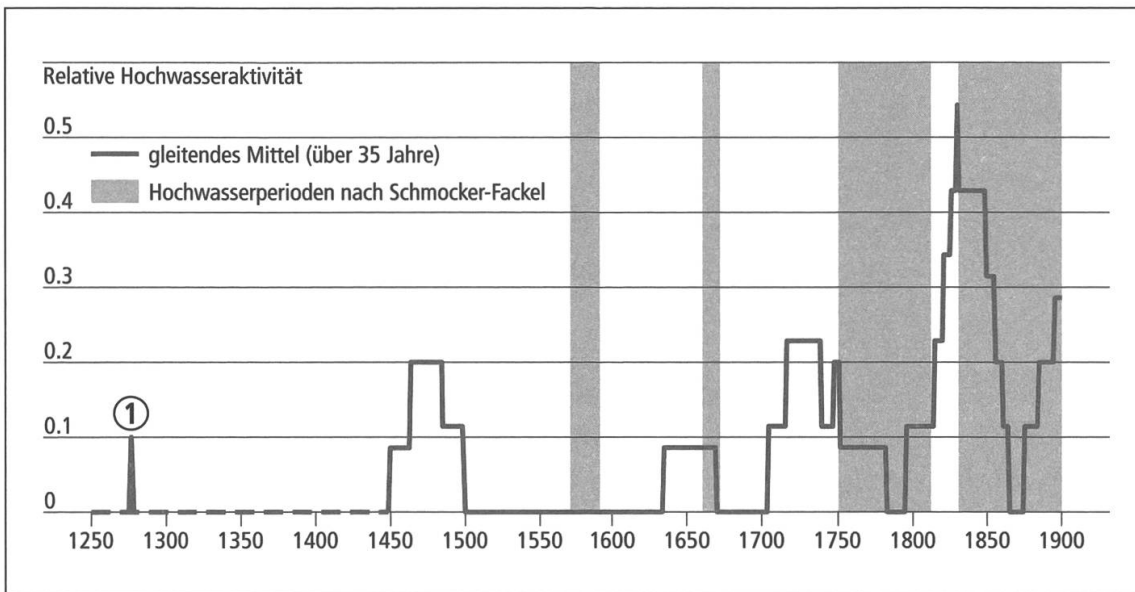
Figur 8a: Phasen grosser Hochwasser im Emmental zwischen 1275 und 1900 im Vergleich mit den von Schmocker-Fackel & Naef (2010) für die Periode ab 1500 ausgewiesene Phasen häufiger Hochwasser (schraffierte Bereiche). ① Erstes erwähntes aber nicht klassierbares grosses Hochwasser.
