Artikel: Konservierung und Restaurierung der römischen Wandmalerei von Chur/Welschdörfli
Autor: Lengler, Josef Maria
DOI: <https://doi.org/10.5169/seals-595901>

Konservierung und Restaurierung der römischen Wandmalerei von Chur/Welschdörfli

Josef Maria Lengler

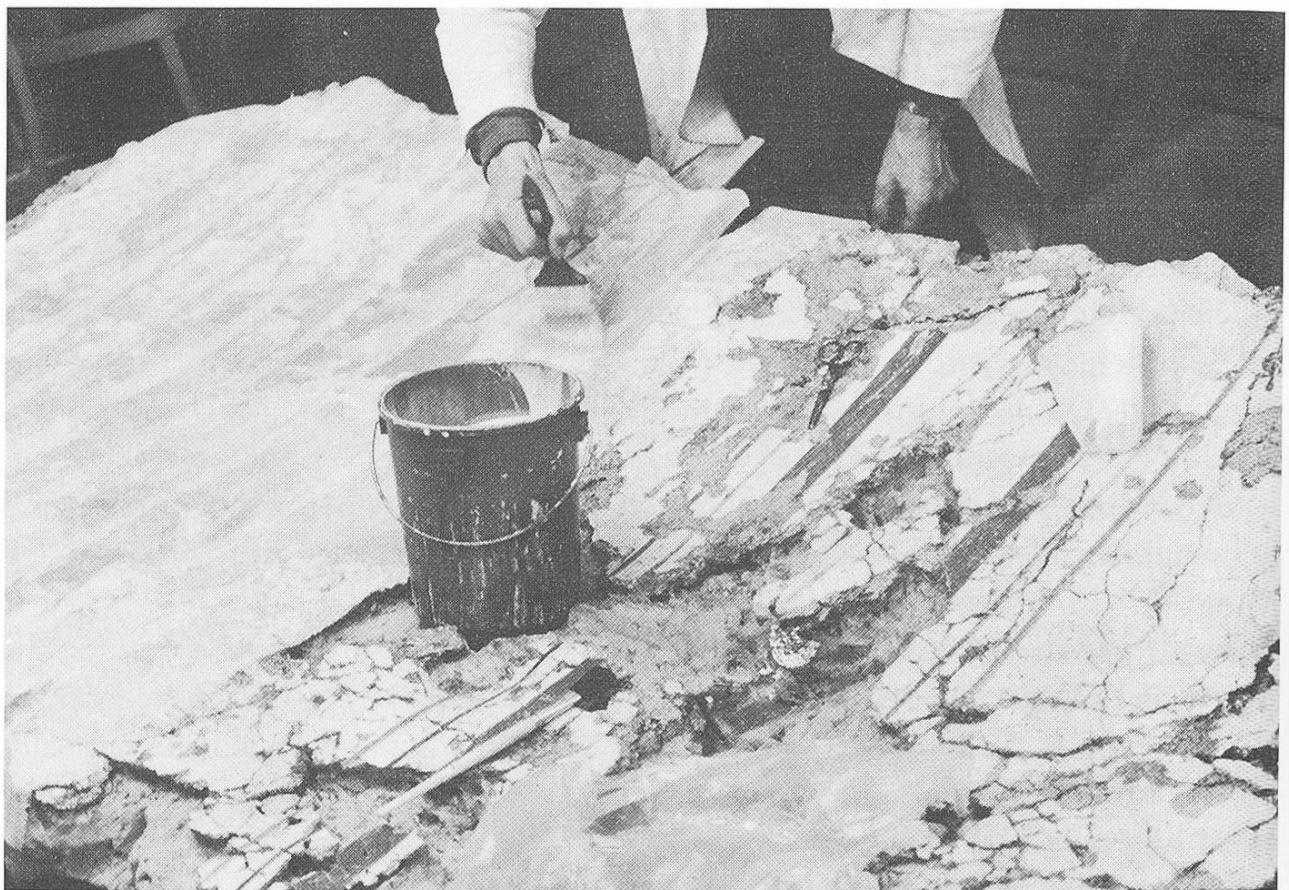
Abb. 3

Die Rückseite der Wandmalerei, die bei ihrer Bergung mit Schaumstoff beschichtet wurde, musste von diesem zunächst wieder befreit werden. Dafür musste die Malerei auf ihrer Vorderseite zunächst fixiert werden. Entsprechend den klassischen Verfahren wurde die Bildoberfläche somit mit Calicot, einem speziellen Textilgewebe, und mit Reissstärkekleister verklebt, um sie während der Bearbeitung der Wandmalerei-Rückseite zu schützen (Abb. 3).

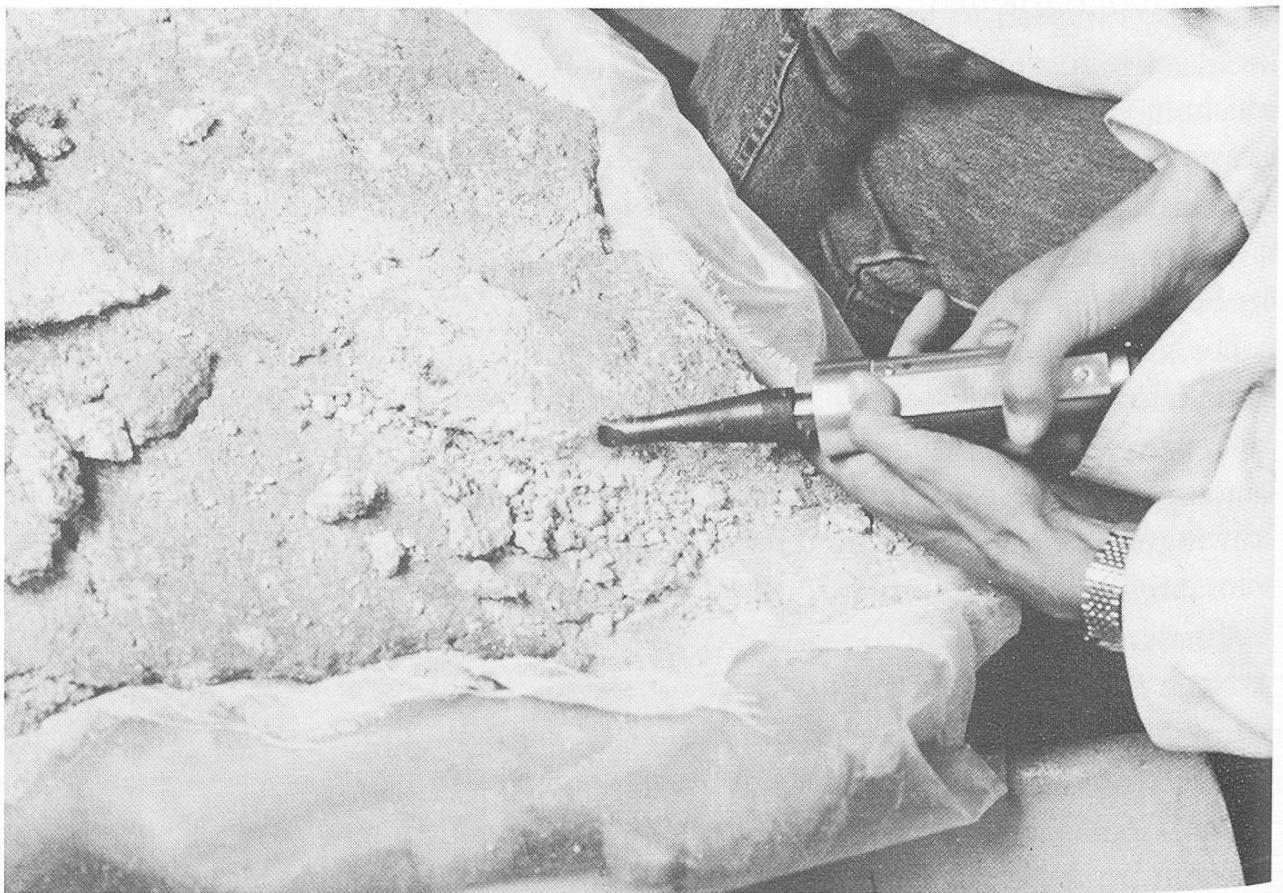
Abb. 4

Die vom Schaumstoff befreite unebene Rückseite wurde anschliessend mit einem Ultraschallmeissel auf 10 mm Dicke reduziert (Abb. 4). Bei diesen groben Sandmörtelschichten handelte es sich um Arriccio A₁, A₂ und auch um wenige mm von A₃. Diese Methode, das Putzgefüge mit hochfrequenter elektrischer Schwingungsenergie millimeterweise abzutragen, hat den Vorteil, jede gewünschte Dicke bis zum Intonaco, ohne Erschütterung und Rissbildung des Originals, zu erreichen.

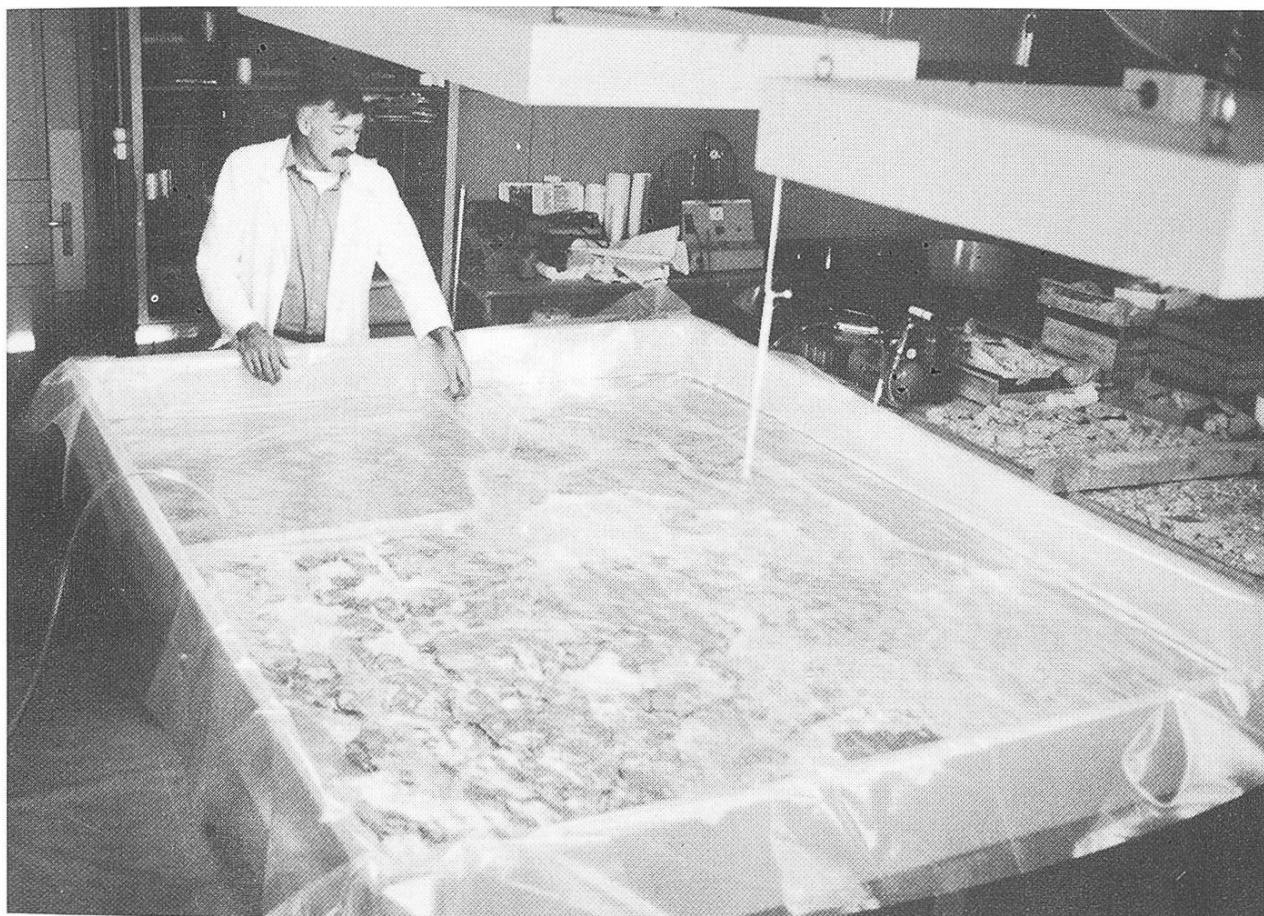
Abb. 5

Bildseite erhalten bleiben, musste für unsere Wandmalereien eine andere Methode gewählt werden, nämlich ein «Wasserdruck-Verfahren».

So wurden die mit Calicot abgeklebten Putzfragmente mit ihrer Bildseite nach unten auf eine 10 mm starke Glasplatte gelegt. Um diese Glasplatte herum wurde ein stabiler Holzrahmen montiert, der mit einer Plastikfolie wannenartig ausgekleidet wurde (Abb. 5). Diese Wanne wurde mit Wasser aufgefüllt, wobei man beim Auffüllen täglich die Bewegungen der Putzfragmente auf der Glasplatte von unten beobachten konnte.

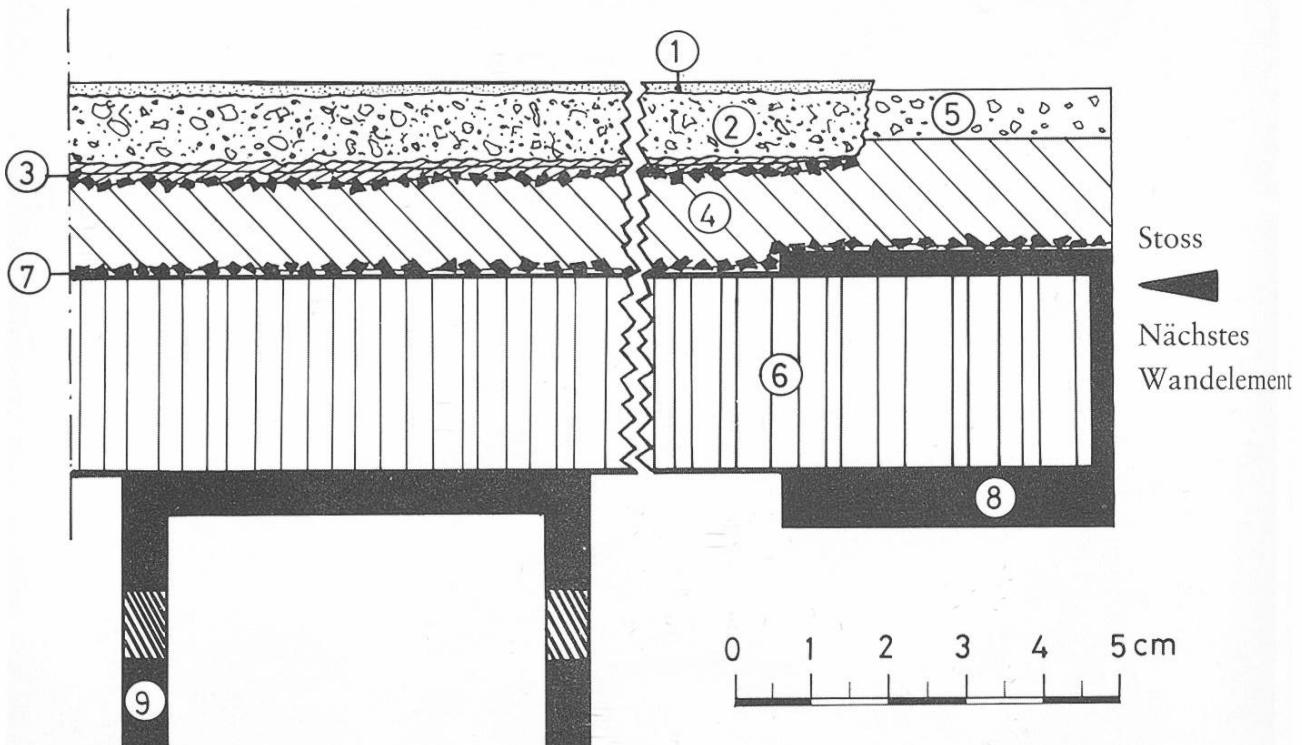
Abb. 6

Wand-Element, schematischer Horizontalschnitt

1 = Intonaco mit Malschicht	} Originalsubstanz
2 = Arriccio Nr. 3	
3 = Araldit SV 412/HY 2404 mit Glasfasergewebe	
4 = Araldit SV 426/HY 426 Mastermodellpaste	
5 = Plextol – Ergänzungsmörtel	
6 = Aeroweb-Wabenkernplatte aus Aluminium (Träger)	
7 = Quarzsand 1–2,5 mm mit Araldit gebunden	
8 = Aluminiumrahmen-U-Profil um Trägerplatte	
9 = Aluminium-U-Profil zur Stabilisierung und Montage

dicken Lagen isolierender, stabilisierender und füllender Schichten, die mit der neuen Trägerplatte verklebt wurden (Abb. 6). Bei dieser neuen Trägerplatte³ handelt es sich um ein hochspezialisiertes Erzeugnis aus der Luft- und Raumfahrt, das in Plattenform geliefert wird. Diese Platten bestehen aus einem Aluminium-Wabenkern mit Deckschichten aus kohlenstofffaserverstärktem Epoxid-Harz. Sie besitzen dadurch eine unerreichte Starrheit und Formbeständigkeit, die die für unsere Malerei geforderte Nutzungskapazität von 400 kg weit übersteigen.

Der Trägeraufbau erfolgte mit Epoxid-Harzen auf der auf 10 mm reduzierten Rückseite des Wandbildes. Dieser Aufbau besteht aus unterschiedlich

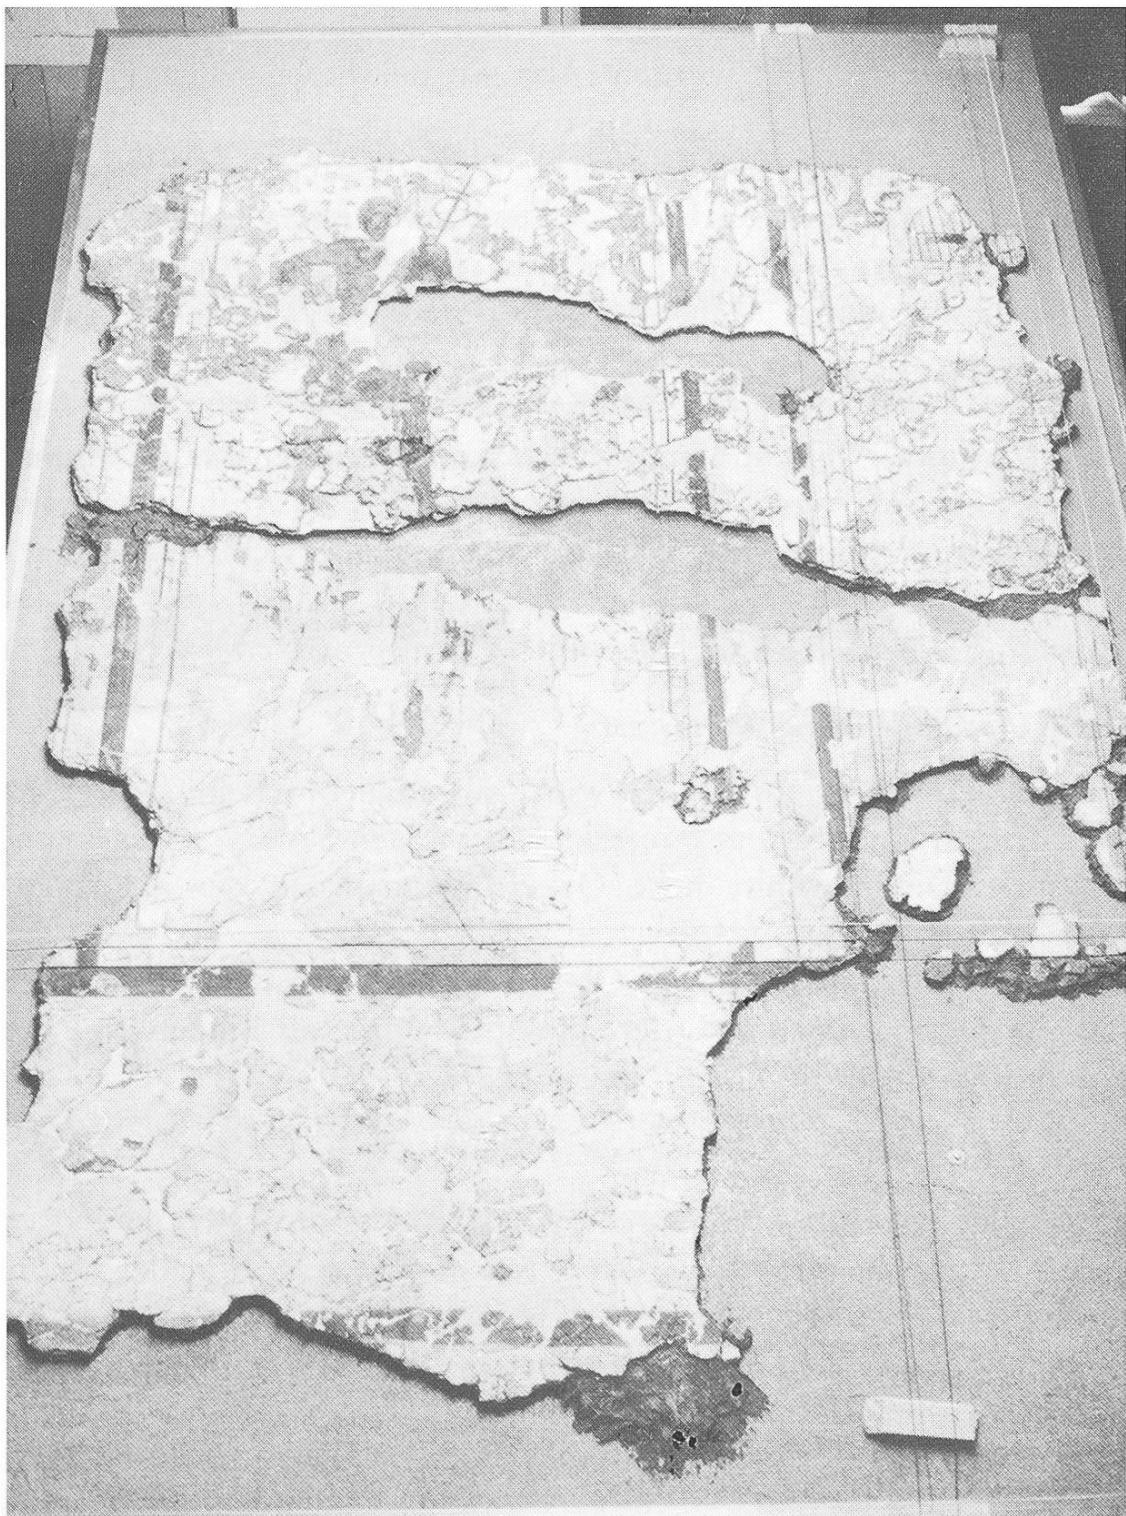
Abb. 7

Drei Platten wurden mit speziell angefertigten Aluprofilen zu einem Panneau von 2,44 x 3,71 m verklebt und mit zwei starken U-Profilen aus Aluminium auf der Rückseite statisch verstellt. Gleichzeitig wurde eine Aufhängevorrichtung für ein Stahlgerüst vorgesehen. Die Grösse der Platte richtete sich nach der einstigen gesamten Wandfläche von 13,45 m Länge und 3,72 m Höhe. Daraus ergaben sich 5½ Panneaux, die auch gut zu transportieren sind (Abb. 7).

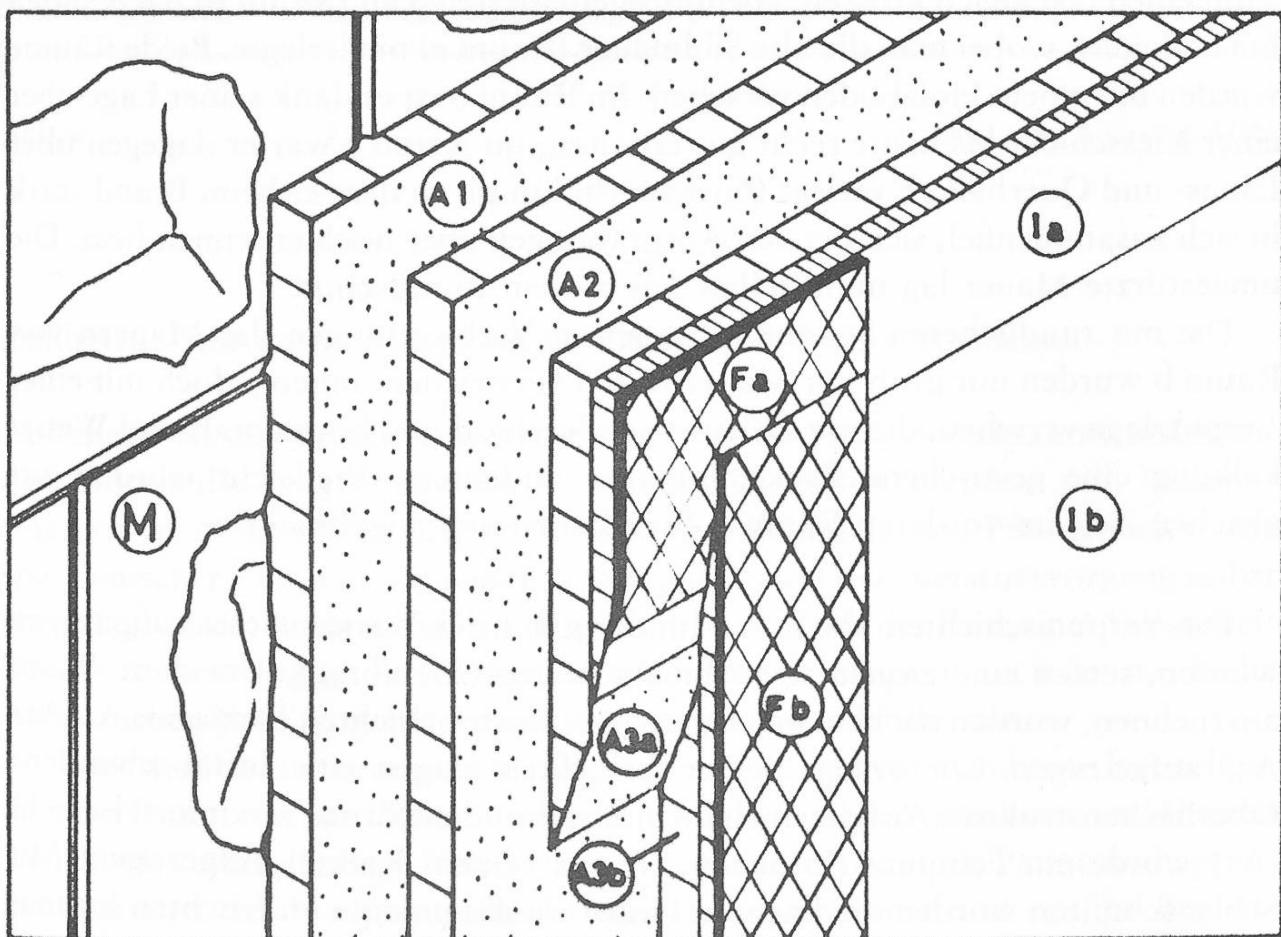
Abb. 8

Zum Aufbau des Verputzes der römischen Wandmalerei

Die Verputzschichten, die in Verbindung mit der Wandmalerei aufgetragen wurden, setzen eine ziegelartige Mauerstruktur (M) voraus. Um diese Wand auszuebnen, wurden nacheinander drei Sandmörtelschichten (Arricciös A₁/A₂/A₃) aufgetragen. Die ersten beiden Schichten zeigen eine luftabgebundene Oberflächenstruktur. Auf die noch nicht abgebundene dritte Sandmörtelschicht (A₃) wurde ein Feinputz (Intonaco, [I]) aus reinem Kalk(?) aufgezogen. Mit Schlagschnüren wurden die linearen Dekorationselemente im feuchten Intonaco markiert, anschliessend die Farben (F) mit dem Pinsel aufgetragen. Besonders deutlich lässt sich dies an jenen Stellen sehen, an denen eine sogenannte «Gerüstfuge» die vertikalen Dekorationslinien horizontal schneidet. Eine solche Fuge entstand durch das etappenweise Vorgehen beim Anbringen der Malerei. Die obere Wandpartie wurde mit der dritten Sandmörtelschicht (A_{3a}), dem Intonaco (Ia) und der Farbe (Fa) gestaltet. Nach dem Abbau des Gerüstes wurde dann der untere Wandteil mit Sandmörtel (A_{3b}), Intonaco (Ib) und Farbe (Fb) ausgeführt, dabei überlagerte der Intonaco (Ib) z.T. die Farbschicht (Fa) der oberen Wandpartie. Die panneauartige Wandgliederung und auch die Grundfarbe der figürlichen Darstellungen sind also «al fresco» ausgeführt, die Details in den Figuren wurden später «al secco» aufgetragen.

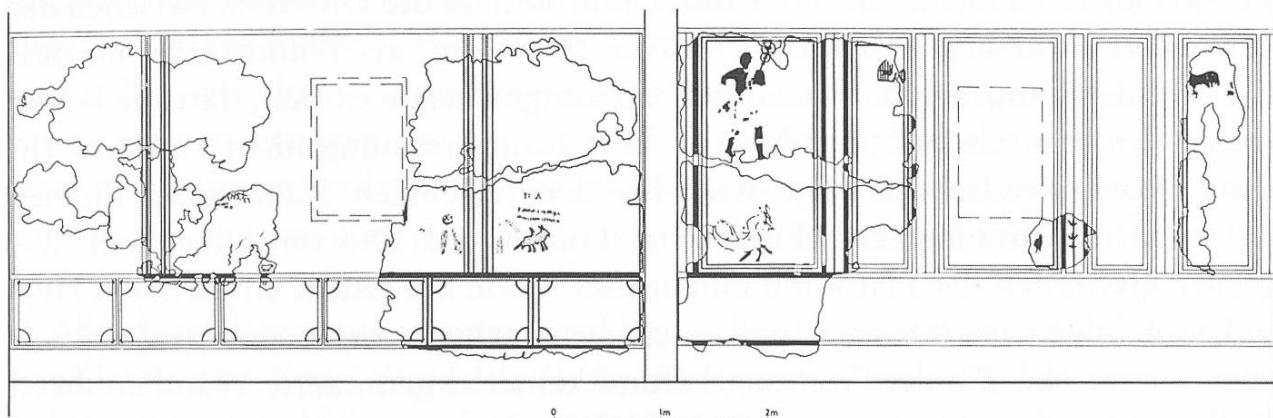
Abb. 9

Situierung der Malereifragmente an der Wand und Rekonstruktionsversuch

Auffallend ist das Fehlen von Malereiverputz beidseits des zusammenhängenden Mittelteils. Das Fehlen von zusammenhängenden Verputz- und Malerei-fragmenten ist einerseits auf nachträgliche Störungen, wie Pfostenlöcher aus spätrömischer Zeit u.a., im wesentlichen jedoch auf den Versturzvorgang selbst zurückzuführen. Beim südlichen Abriss konnte jedoch der Rest eines Fensterleibungsansatzes festgestellt werden. Möglicherweise ist somit auch der nördliche Abriss neben dem Vogelbauer auf ein Fenster zurückzuführen.

Anhand dieser Darlegungen sind die Angaben über die Wandhöhe als Minimalmass zu verstehen. Die Gesamthöhe der Wand, vom Holzboden bis zum hypothetischen oberen Begrenzungsstreifen beträgt ca. 3,30–3,35 m. Davon entfallen 0,30–0,35 m auf den Bereich unterhalb der Sockelzone, 0,60–0,65 m auf die Sockelzone selbst und ca. 2,35 m auf die Hauptwandzone.

Diese Zeichnungen wurden von meinem Mitarbeiter, Herrn Arthur Gredig (ADG), der bei den Ausgrabungsarbeiten 1975 im Welschdörfli tätig war, angefertigt. Das Ergebnis dieser umfangreichen Arbeiten war ein Rekonstruktionsplan im Massstab 1:20 (Abb. 9). Er diente uns als Arbeitsgrundlage zur Lokalisierung und zum Einpassen aller lose geborgenen Putzfragmente und sollte seinerseits wiederum die Grundlage für die weiteren Restaurierungsarbeiten sein.
