# Jahresberichte 1993 des Archäologischen Dienstes Graubünden und der Kantonalen Denkmalpflege Graubünden

# Jahresbericht des Archäologischen Dienstes Graubünden

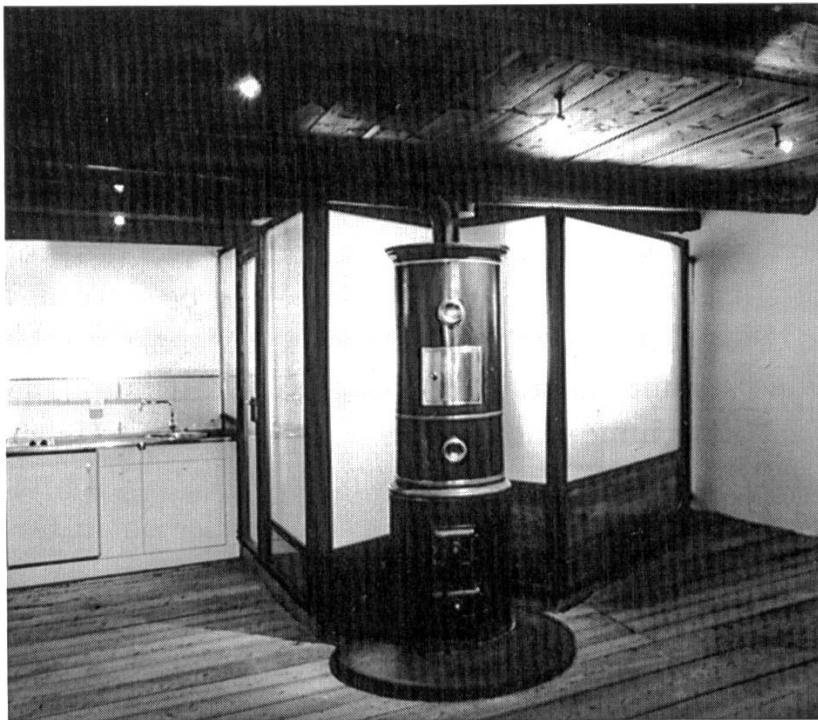
Abb. 26. Piertan (Durchfahrt) mit eingestelltem Badzimmer, Stahl/Glaskonstruktion.
