Artikel: Jahresberichte 1993 des Archäologischen Dienstes Graubünden und der Kantonalen Denkmalpflege Graubünden
Autor: Clavadetscher, Urs / Rutishauser, Hans
DOI: <https://doi.org/10.5169/seals-595693>

Jahresberichte 1993 des Archäologischen Dienstes Graubünden und der Kantonalen Denkmalpflege Graubünden

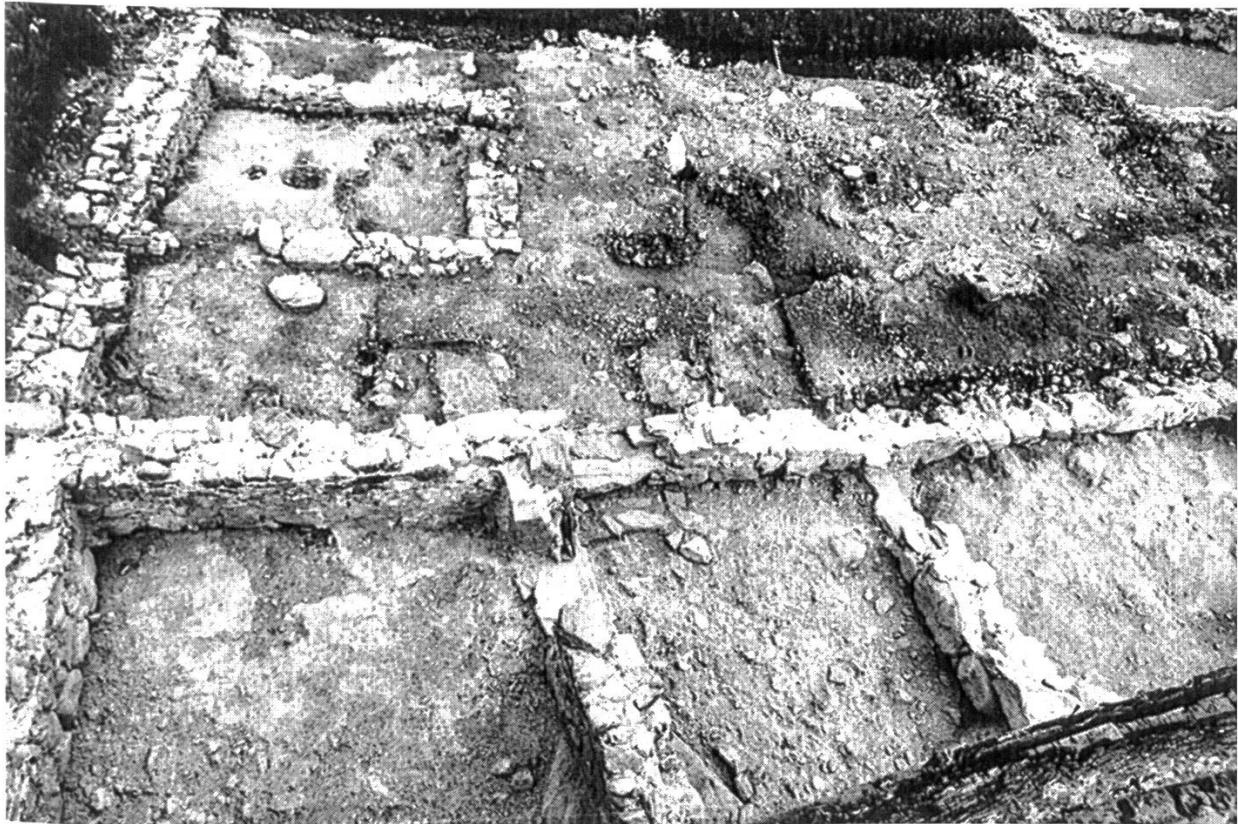
Abb. 2. Bergün, Chavallera 1993; Blick von Nordwesten auf die Ausgrabung. Vorne: Bau C; hinten links: Bau A; hinten rechts: Bau B.

Die **Bauten A und B** dürften aufgrund ihrer bescheidenen Masse die ältesten der freigelegten Häusergruppe sein. Der quadratische Grundriss und die recht starken Mauern von Bau A lassen auf ein turmartiges Gebäude schliessen und sprechen möglicherweise für eine Datierung in hochmittelalterliche Zeit.

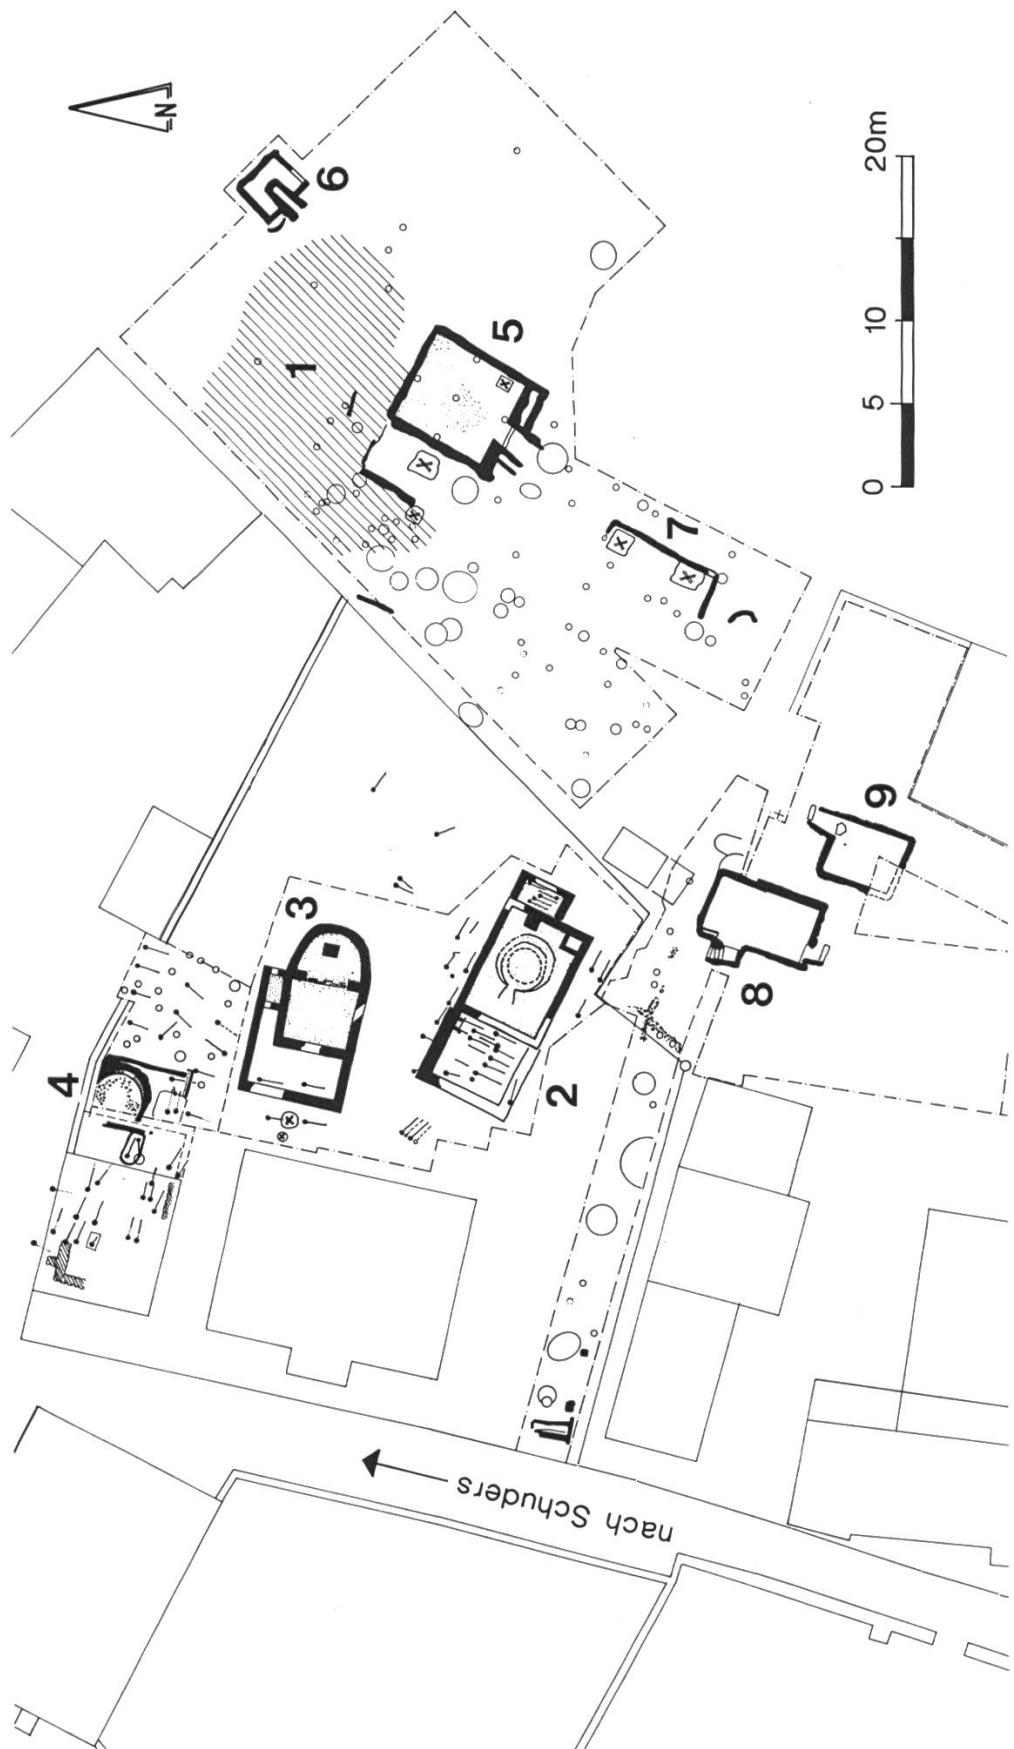
Abb. 5. Situation der Ausgrabungsbefunde von 1955 - 1993.

Die Umfassungsmauern wurden bei beiden Häusern einhüttig in die Baugrube gesetzt. Die Ost- und Südmauer von Haus 9 (die numerischen Bezeichnungen beziehen sich auf Abb. 5 bis 7) weisen ein schön gefügtes, fast lagerhaftes Mauerwerk auf, mit kräftigen Mörtelfugen aus einem harten, grob gemagerten Mörtel mit grossen Kalktreibern. Die Erschliessung von Haus 9 erfolgte über eine in den anstegenden Kies eingetiefte Rampe auf der Nordseite des Gebäudes.

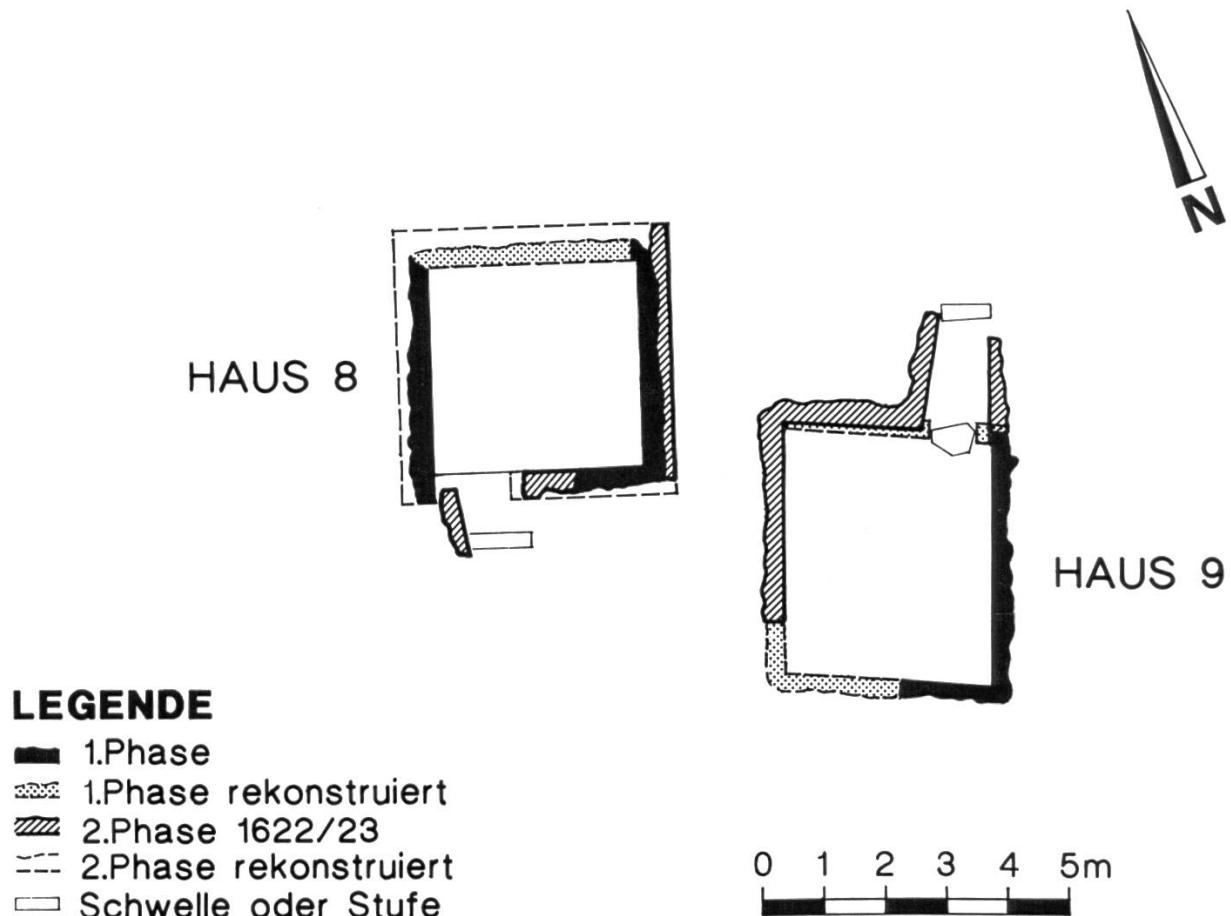
Abb. 6. Bauphasen bis 1622/1623.

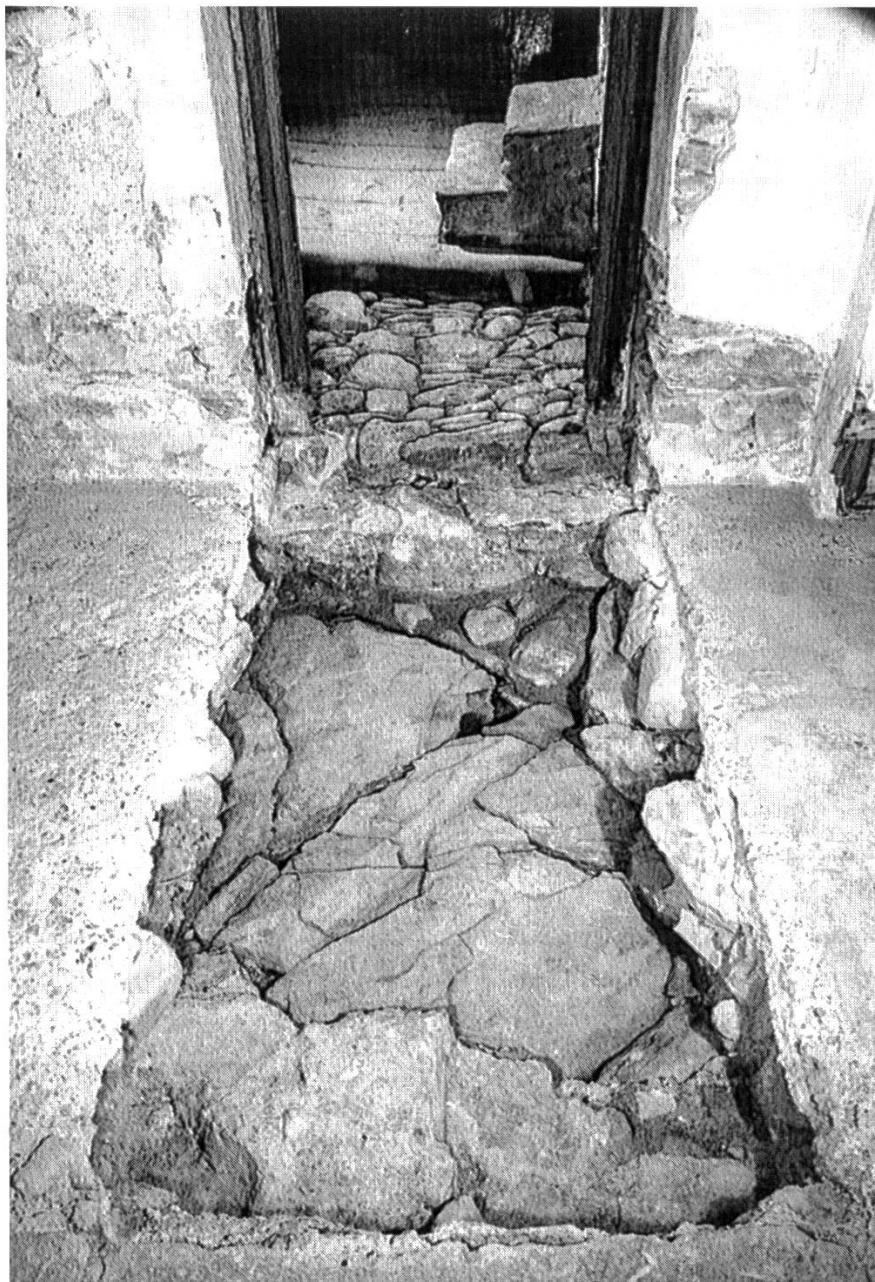
Abb. 11. Tinizong, St. Blasius 1993; Fundament der Apsis von Bau I im nördlichen Vorchorbereich. Blick in den Glockenturm, von Süden.

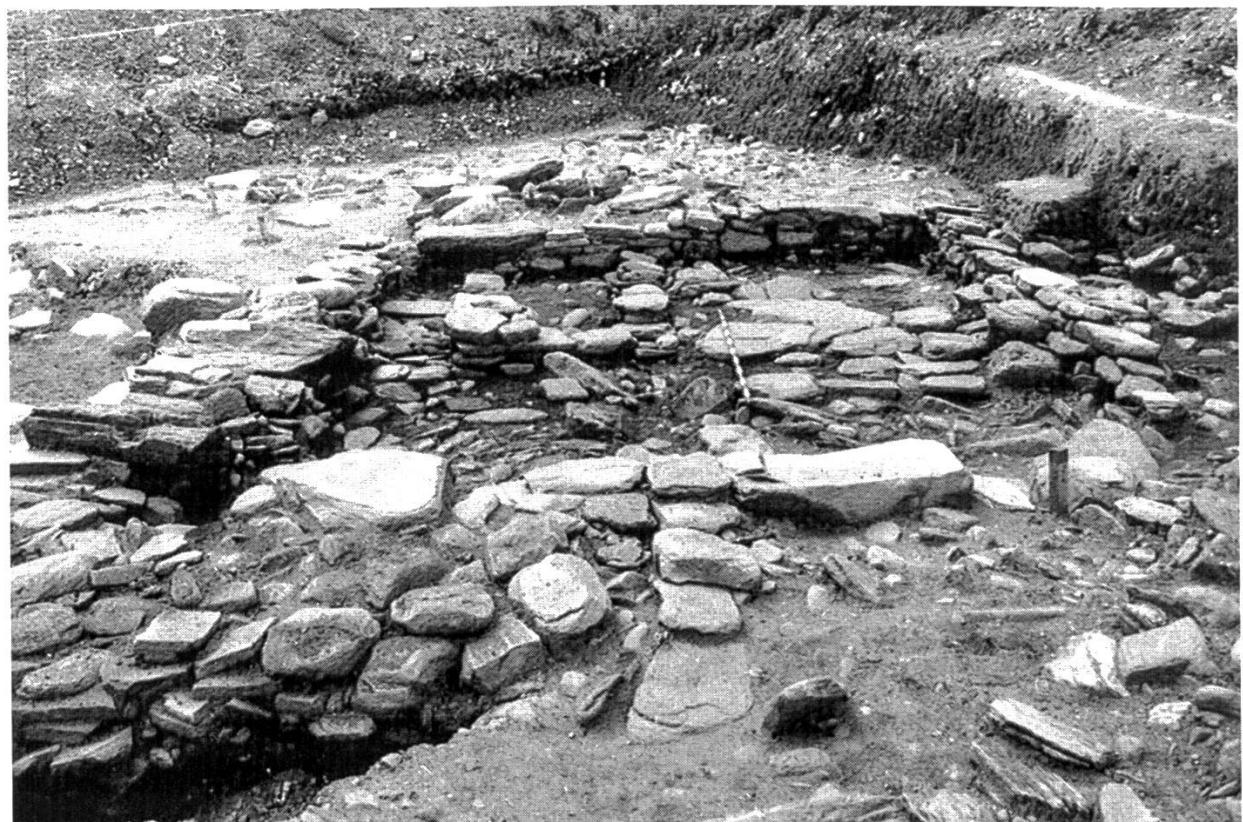
Abb. 19. Mesocco, Calcà, mittelalterlich-neuzeitlicher Gebäudegrundriss

Die SW-Frontmauer war in einer zweiten Bauetappe erstellt worden und ersetzte wahrscheinlich eine früher abgebrochene Mauer. Zudem wurde der Anbau, welcher einmal zum Gebäude hin offen war, mit einer Mauer zugemacht.

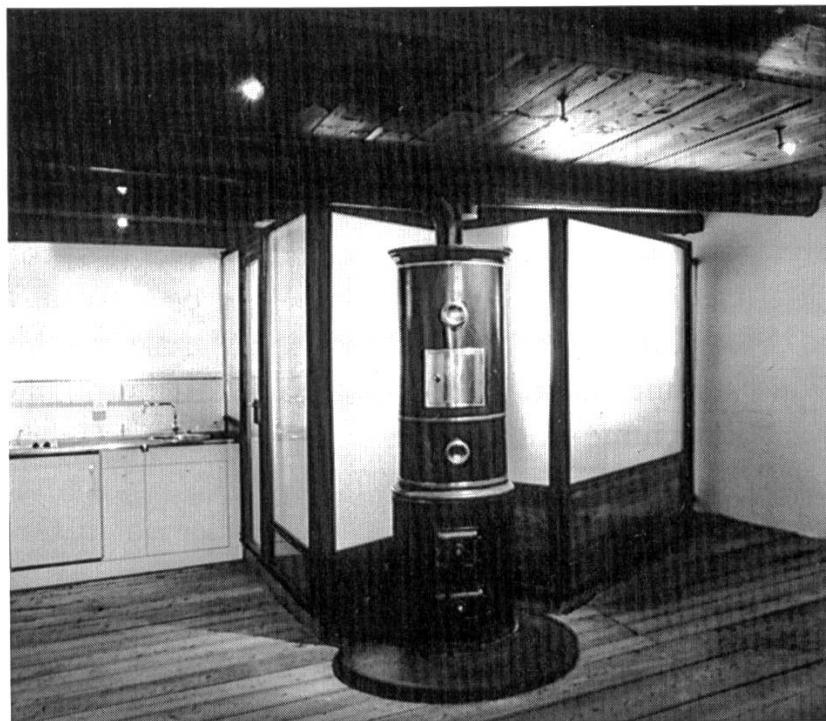
Abb. 26.
Piertan (Durchfahrt) mit eingestelltem Badzimmer, Stahl/Glaskonstruktion.

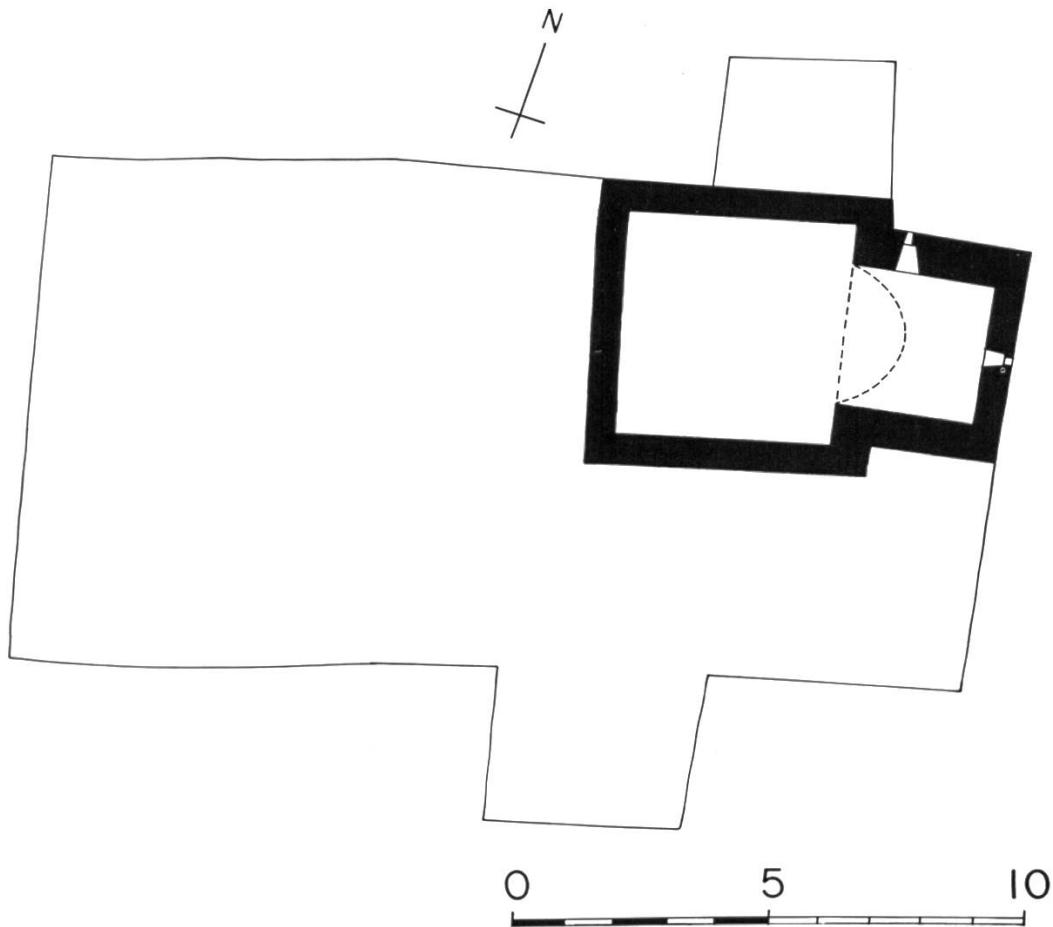
Abb. 30. Grundriss Bau I, Zeichnung Kantonale Denkmalpflege GR

Diese erste Kirche Sogn Paul dürfte im 12. oder spätestens im 13. Jahrhundert als schlichte Wegkapelle an der Ausfallstrasse von Rhäzüns neu gebaut worden sein. Kirchen mit vergleichbarem Grundriss sind die Kirche St. Cassian in Sils i. D., die am alten Weg durch die Via Mala südlich von Hohenrätien gelegene Kirchenruine St. Alban oder die Kirchenruine St. Antonius in Mathon. E. Poeschel datiert diesen Kirchentyp in romanische Zeit, für St. Alban liegt eine erste Erwähnung aus dem Jahr 1156 vor.

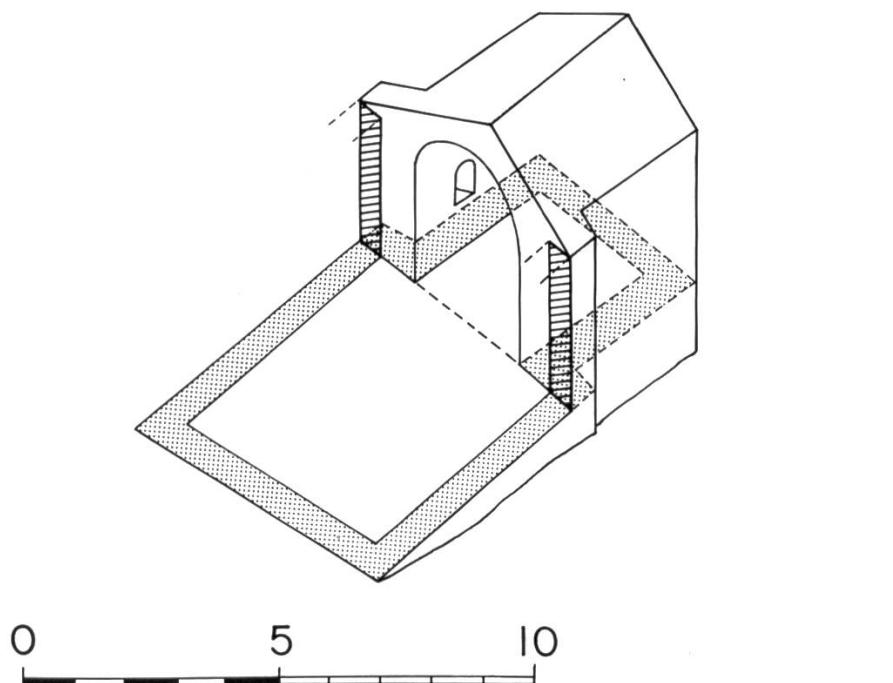
Abb. 31. Isometrie Bau I, Zeichnung Kantonale Denkmalpflege GR

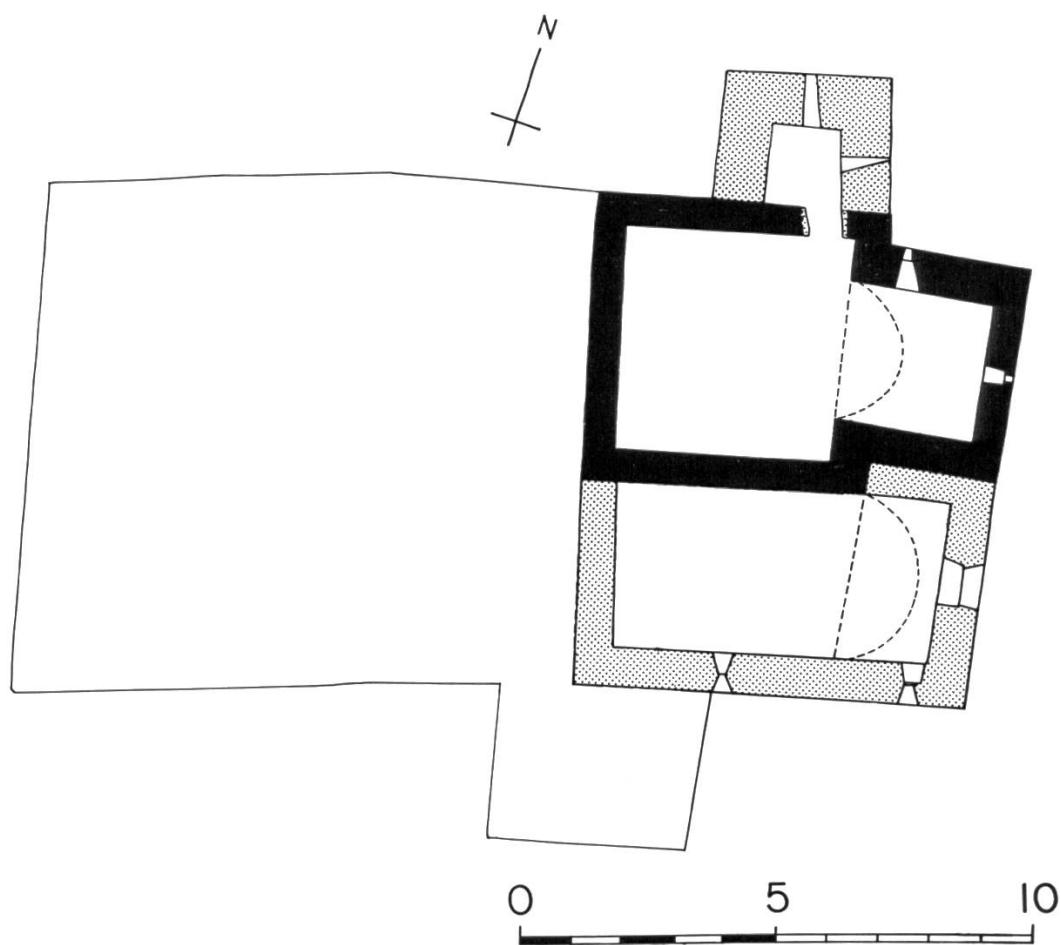
Abb. 32. Grundriss Bau II, Zeichnung Kantonale Denkmalpflege GR

In einer ersten Erweiterungsphase wurde an die Süd-Aussenseite der ältesten Kirche eine Kapelle angebaut. Die Ost- und Südwand dieser Kapelle ist im Südteil des heutigen Chores noch aufgehend erhalten, die Westwand wurde bei einem späteren Umbau abgetragen. Der kleine Chorraum war wie jener von Bau I mit einer Längstonne überspannt, am bestehenden Giebeldach von Bau I wurde der Südflügel angehoben und über den Anbau geschleppt. Das innere Niveau von Bau II lag ca.
