# Jahresberichte 1994

## des Archäologischen Dienstes Graubünden und der Kantonalen Denkmalpflege Graubünden

# Jahresbericht des Archäologischen Dienstes Graubünden

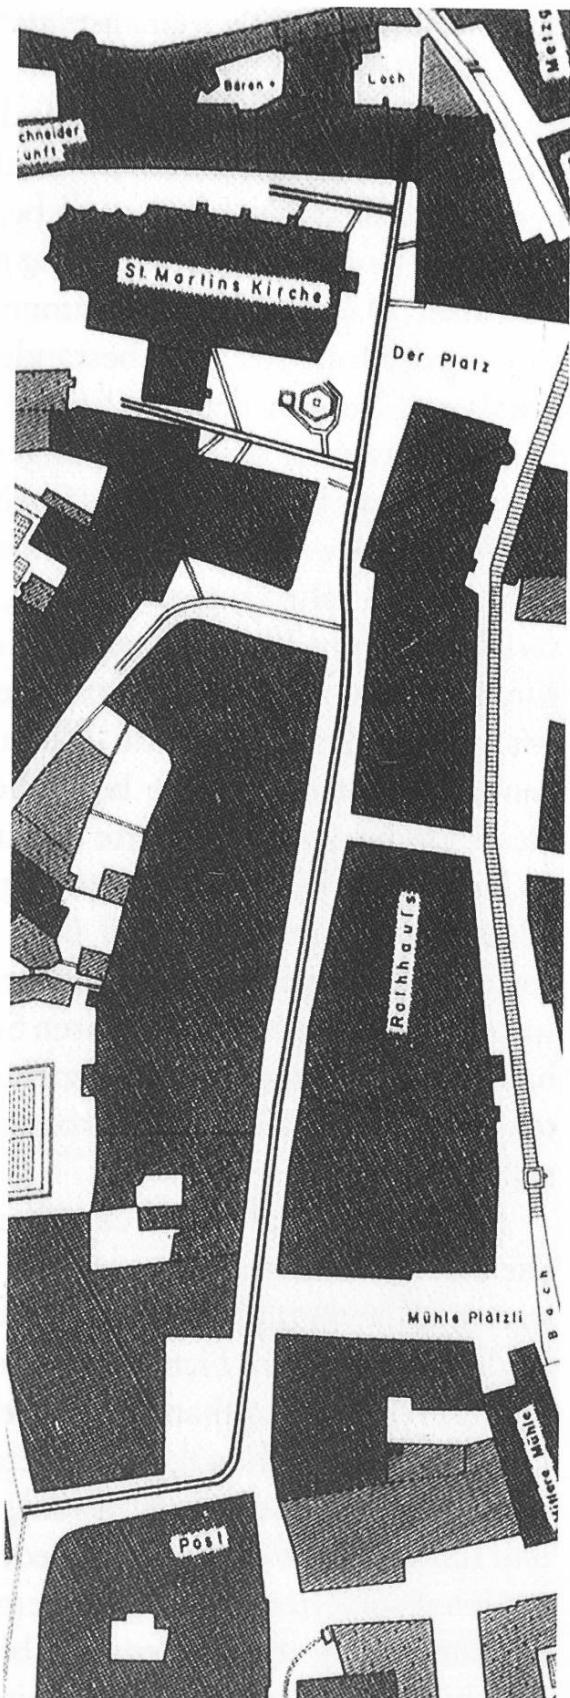
Abb. 4: Chur, Martinsplatz 1994;  
umgezeichneter Hemmi-Plan  
mit arch. nachgew. Abwasser-  
kanälen von 1824 (ca. 1:1500)

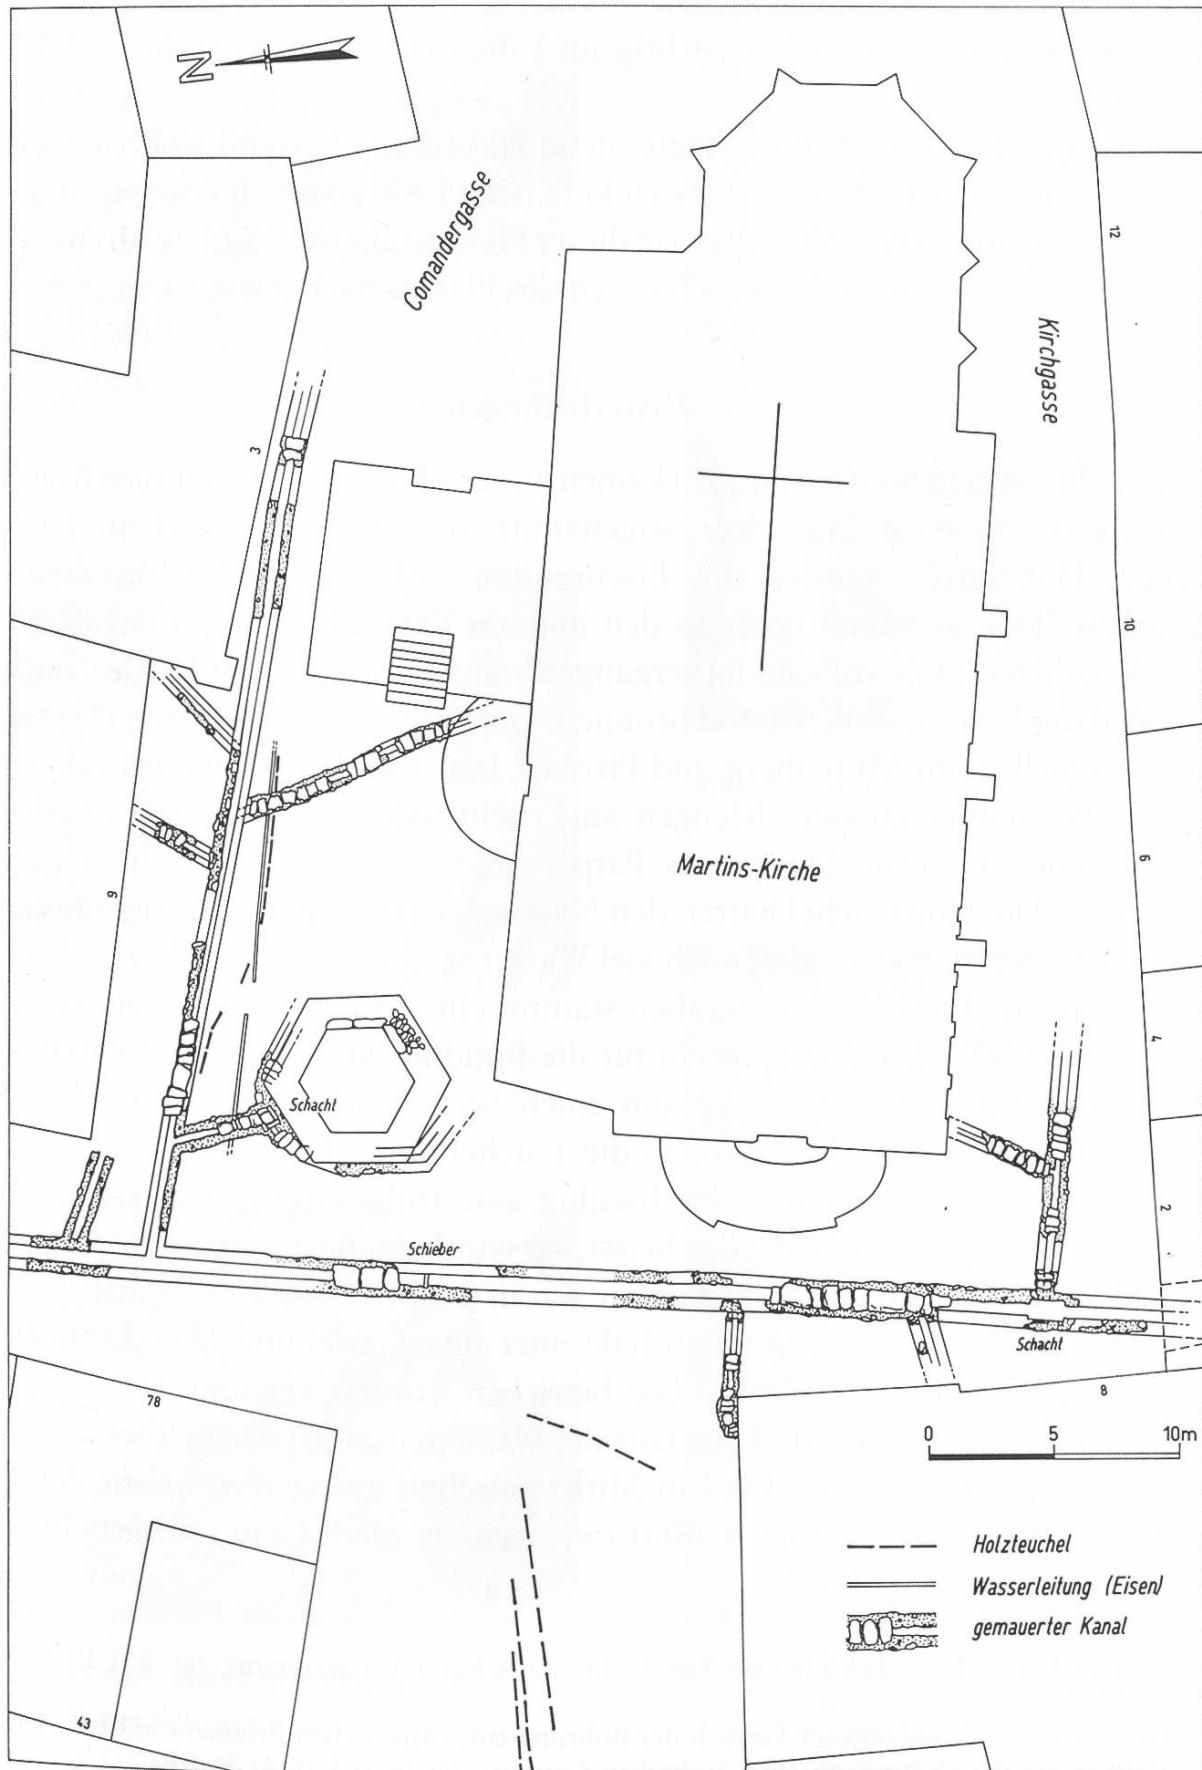
Abb. 5: Chur, Martinsplatz 1994; Übersichtsplan über die Kanäle und Leitungen aus dem 19. Jahrhundert (Mst. 1:400)

Die Kanäle bestehen aus zwei gemauerten Seitenwänden, welche mit unterschiedlich grossen, zum Teil über einen Meter langen Steinplatten abgedeckt wurden. Die Kanalsohle ist mit einer Pflästerung aus kleinen Flusskieseln versehen worden. An einigen Stellen waren Seitenwände und Pflästerung mit einem ziegelhaltigen «Wasserputz» ausgestrichen. Die Feuchtigkeit liess die im Putz enthaltenen Ziegelpartikel quellen, womit das Versickern des Wassers verhindert werden sollte.

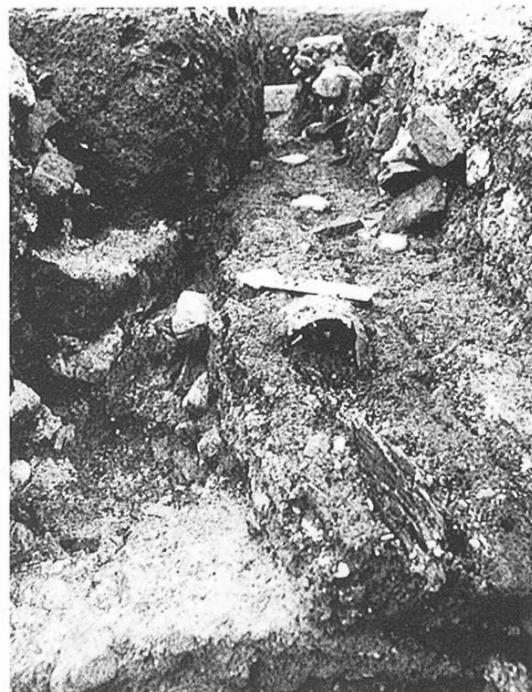
Abb. 10: Reste einer Holzteuchelleitung

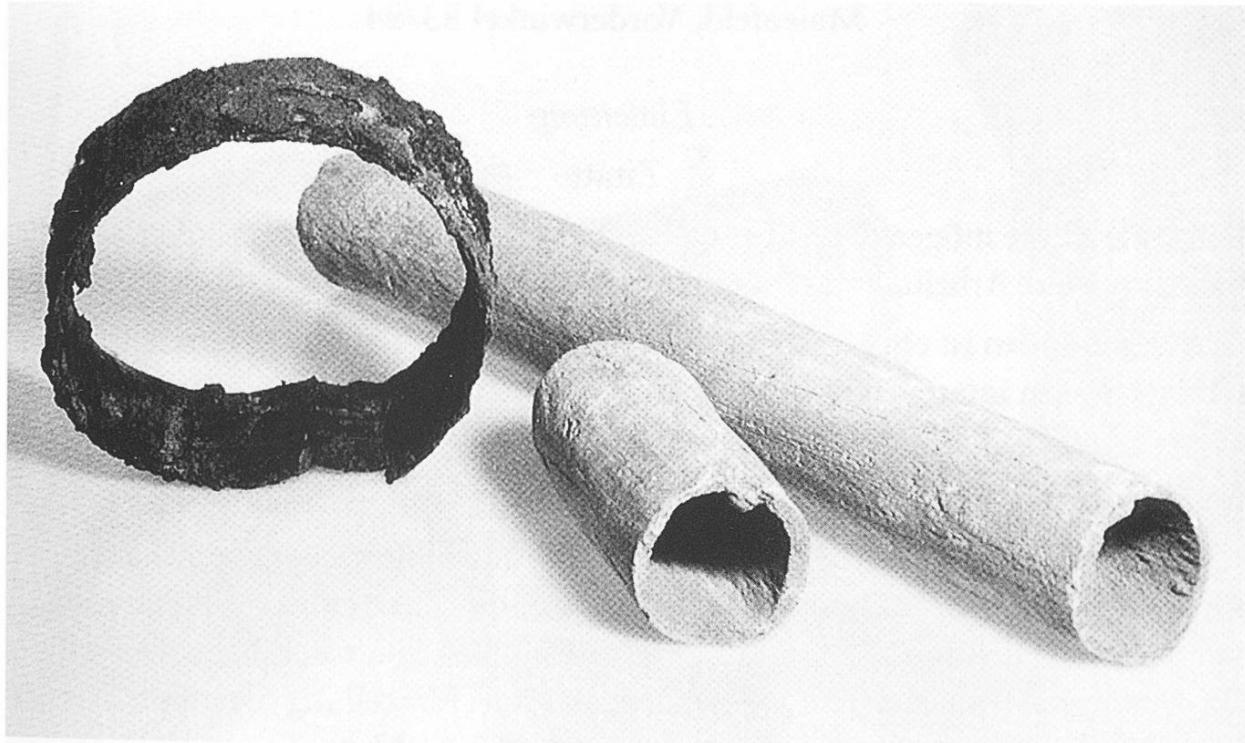
Abb. 14: Chur, Martinsplatz 1994; Kalkablagerung aus dem Innern eines Teuchels und eiserner Muffenring

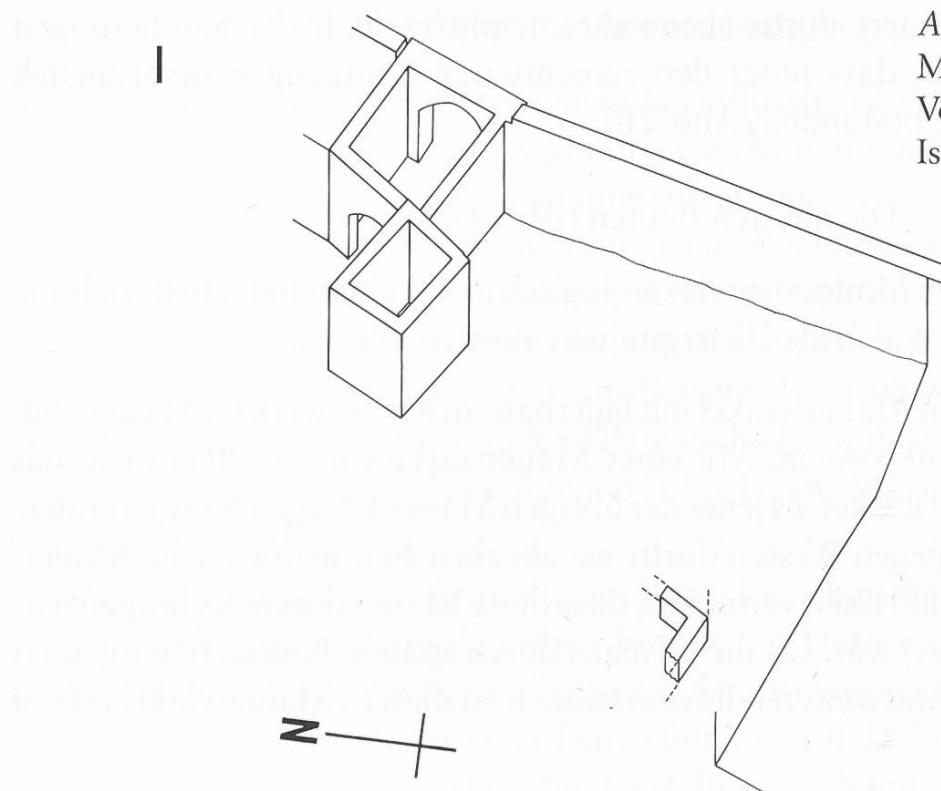
Abb. 17:  
Maienfeld,  
Vorderwinkel 83/84;  
Isometrie I

- In der zweiten Bauphase wurde die Öffnung in der Nordmauer zugemauert. Die Südmauer wurde unterfangen (Niveauabtiefung) und auf den Abbruchkronen (?) wurde aufgemauert, wobei die Mauerkrone horizontal abgestrichen worden war. Die Mauerhöhe in dieser Bauphase betrug ca. 2,80 m. Die horizontal abgestrichene Mauerkrone könnte als Hinweis dafür gelten, dass darauf ein 2. Geschoss in Form eines Holzbaus stand.

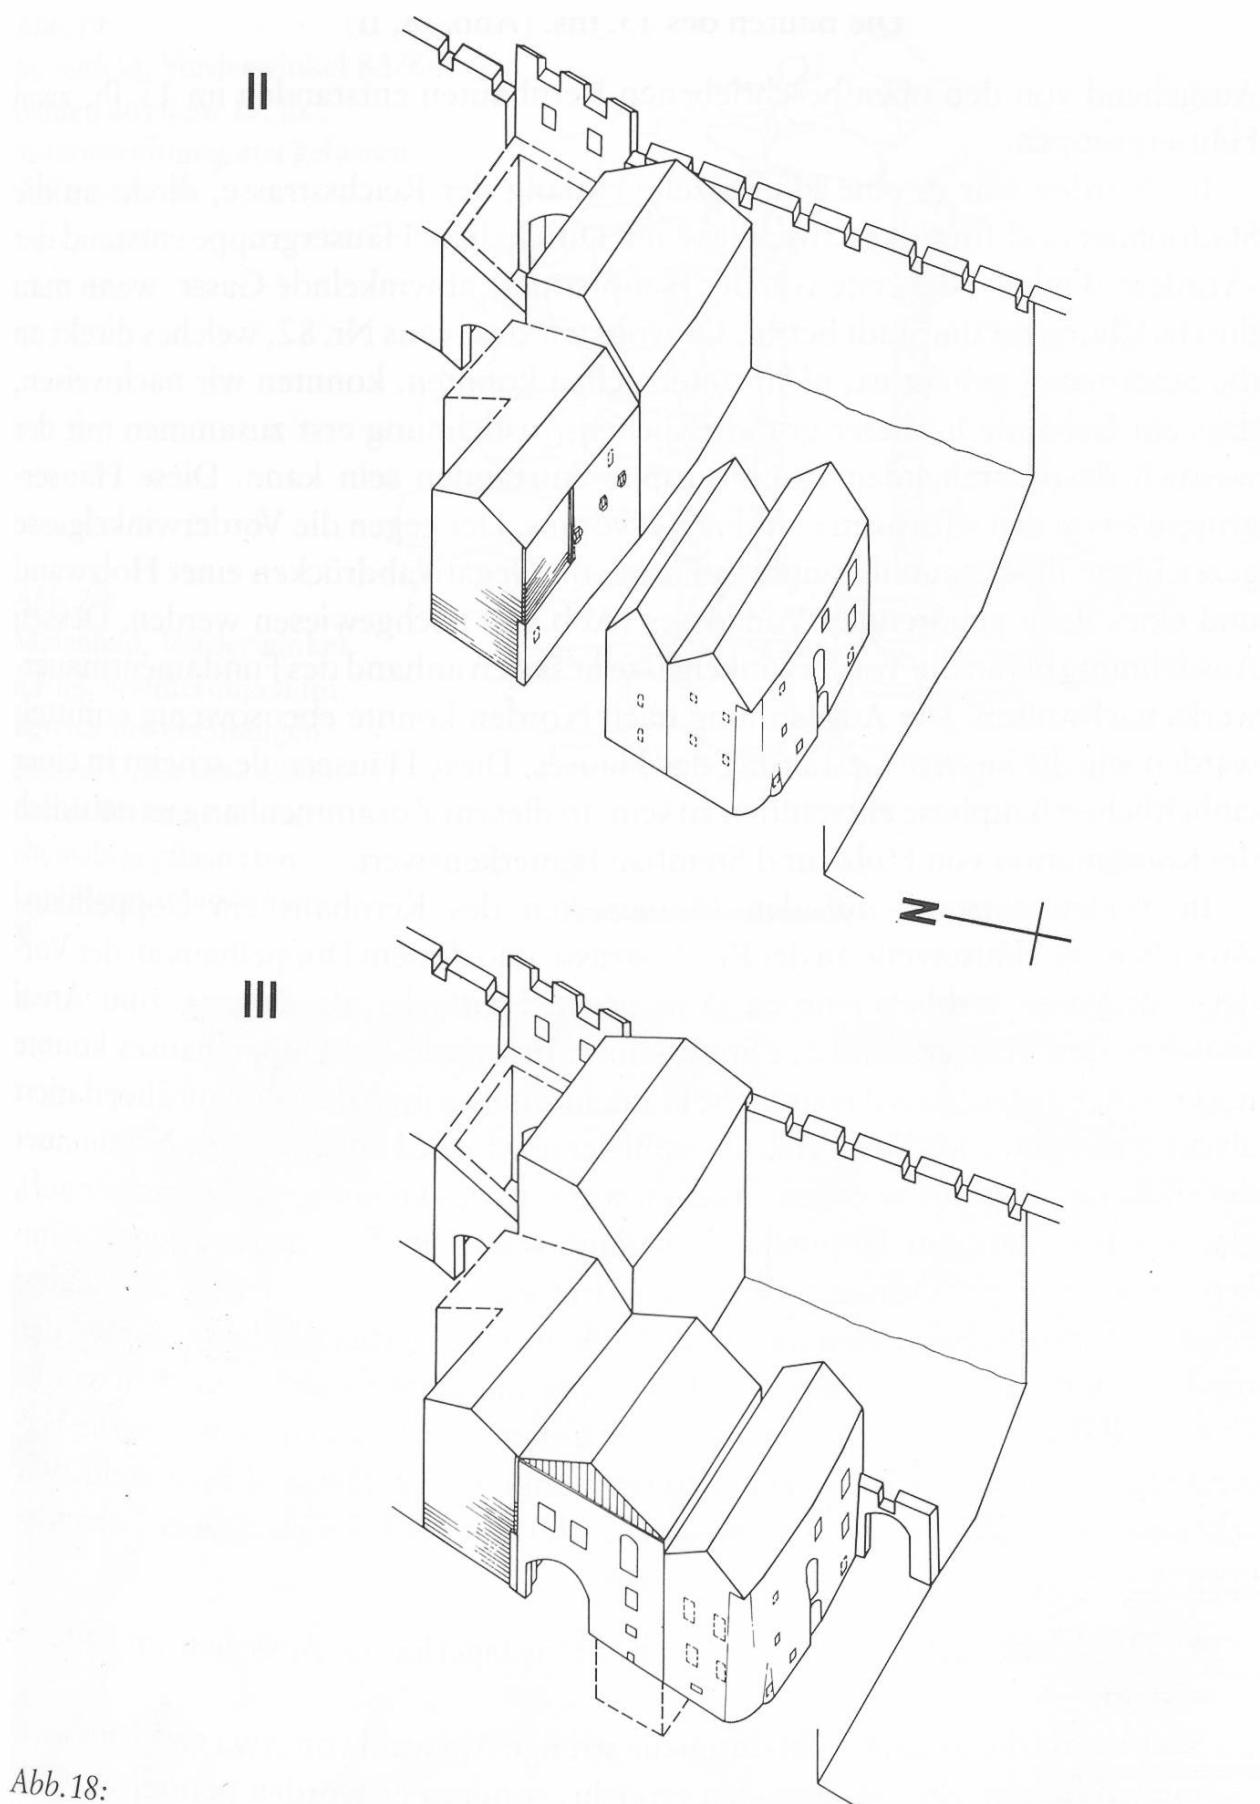
Abb. 18:  
Maienfeld, Vorderwinkel 83/84;  
Isometrien II und III

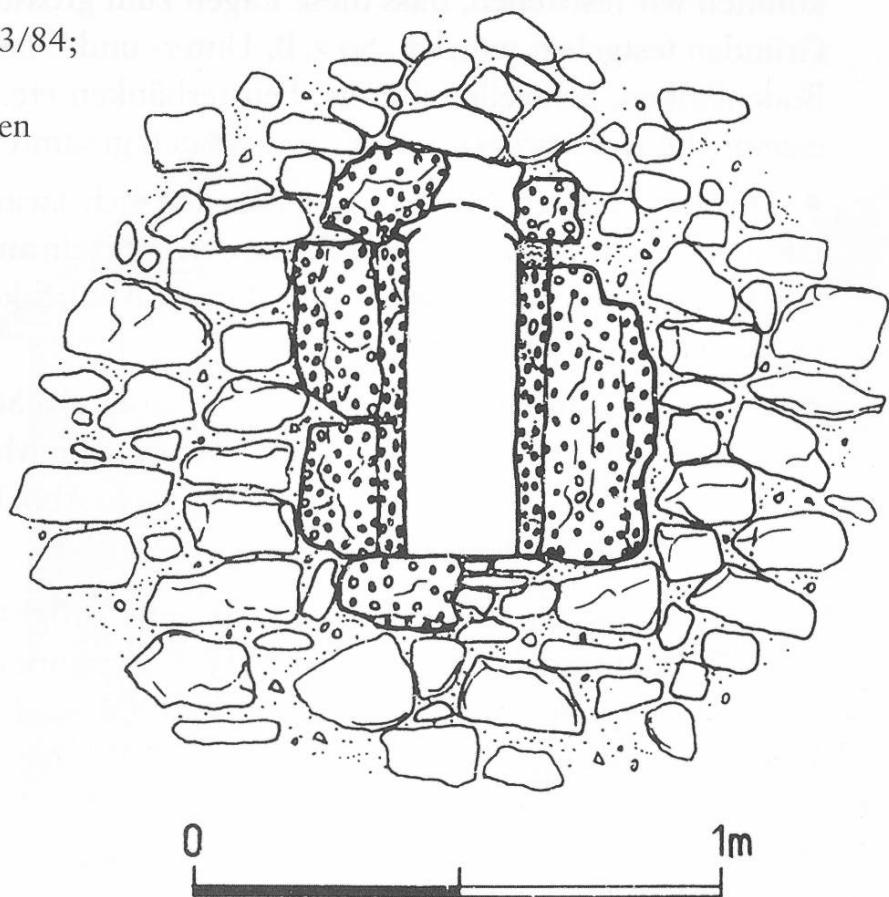
Abb. 19:  
Maienfeld, Vorderwinkel 83/84;  
Bauten aus dem 15. Jh.:  
Schartenöffnung aus gefasten  
Tuffsteinen ►

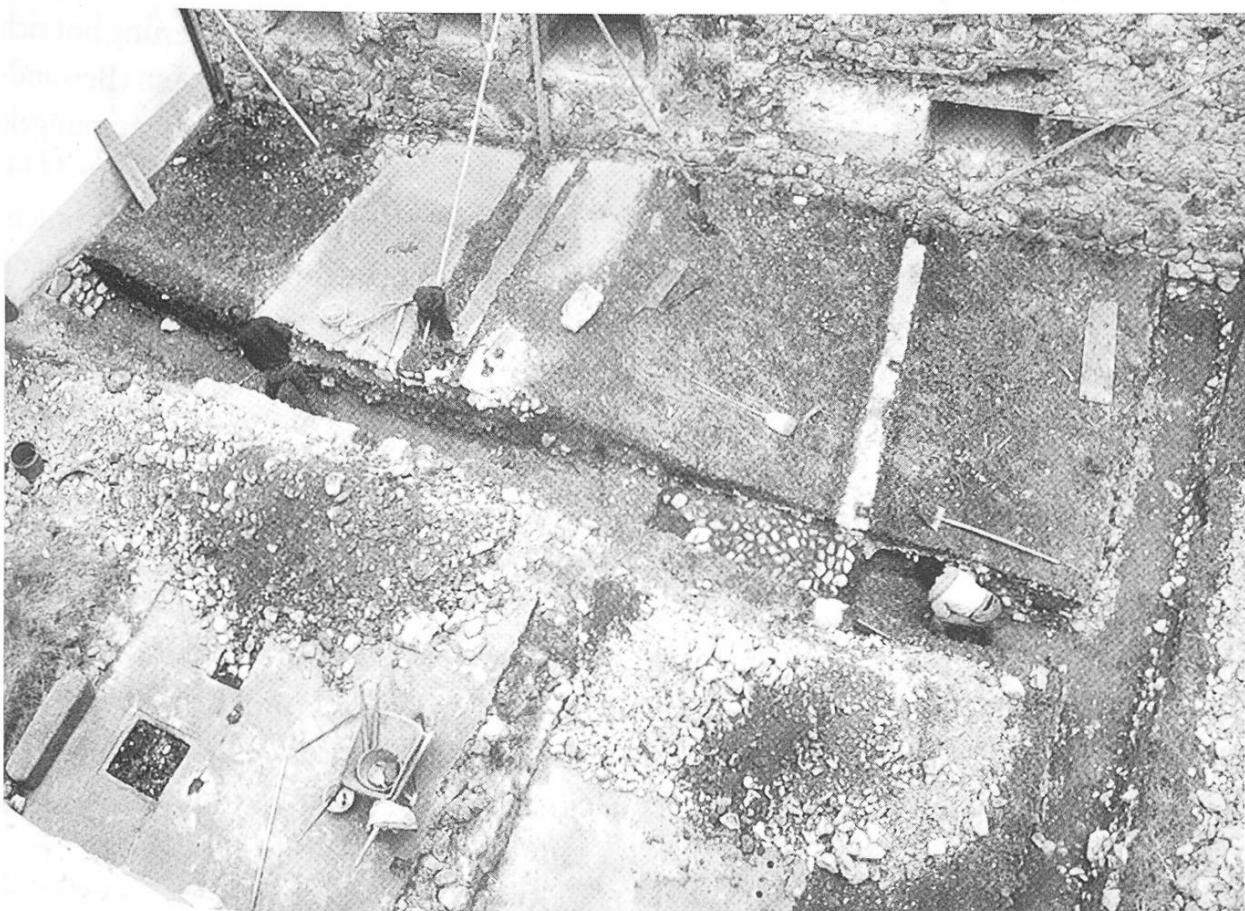
Abb. 20:  
Maienfeld, Vorderwinkel  
83/84, Sondierungen im  
Bereich des ehemaligen  
Stalles: Unter den zemen-  
tierten Platten sind die  
ehemals gepflästerten  
Laufgänge zu erkennen  
▼

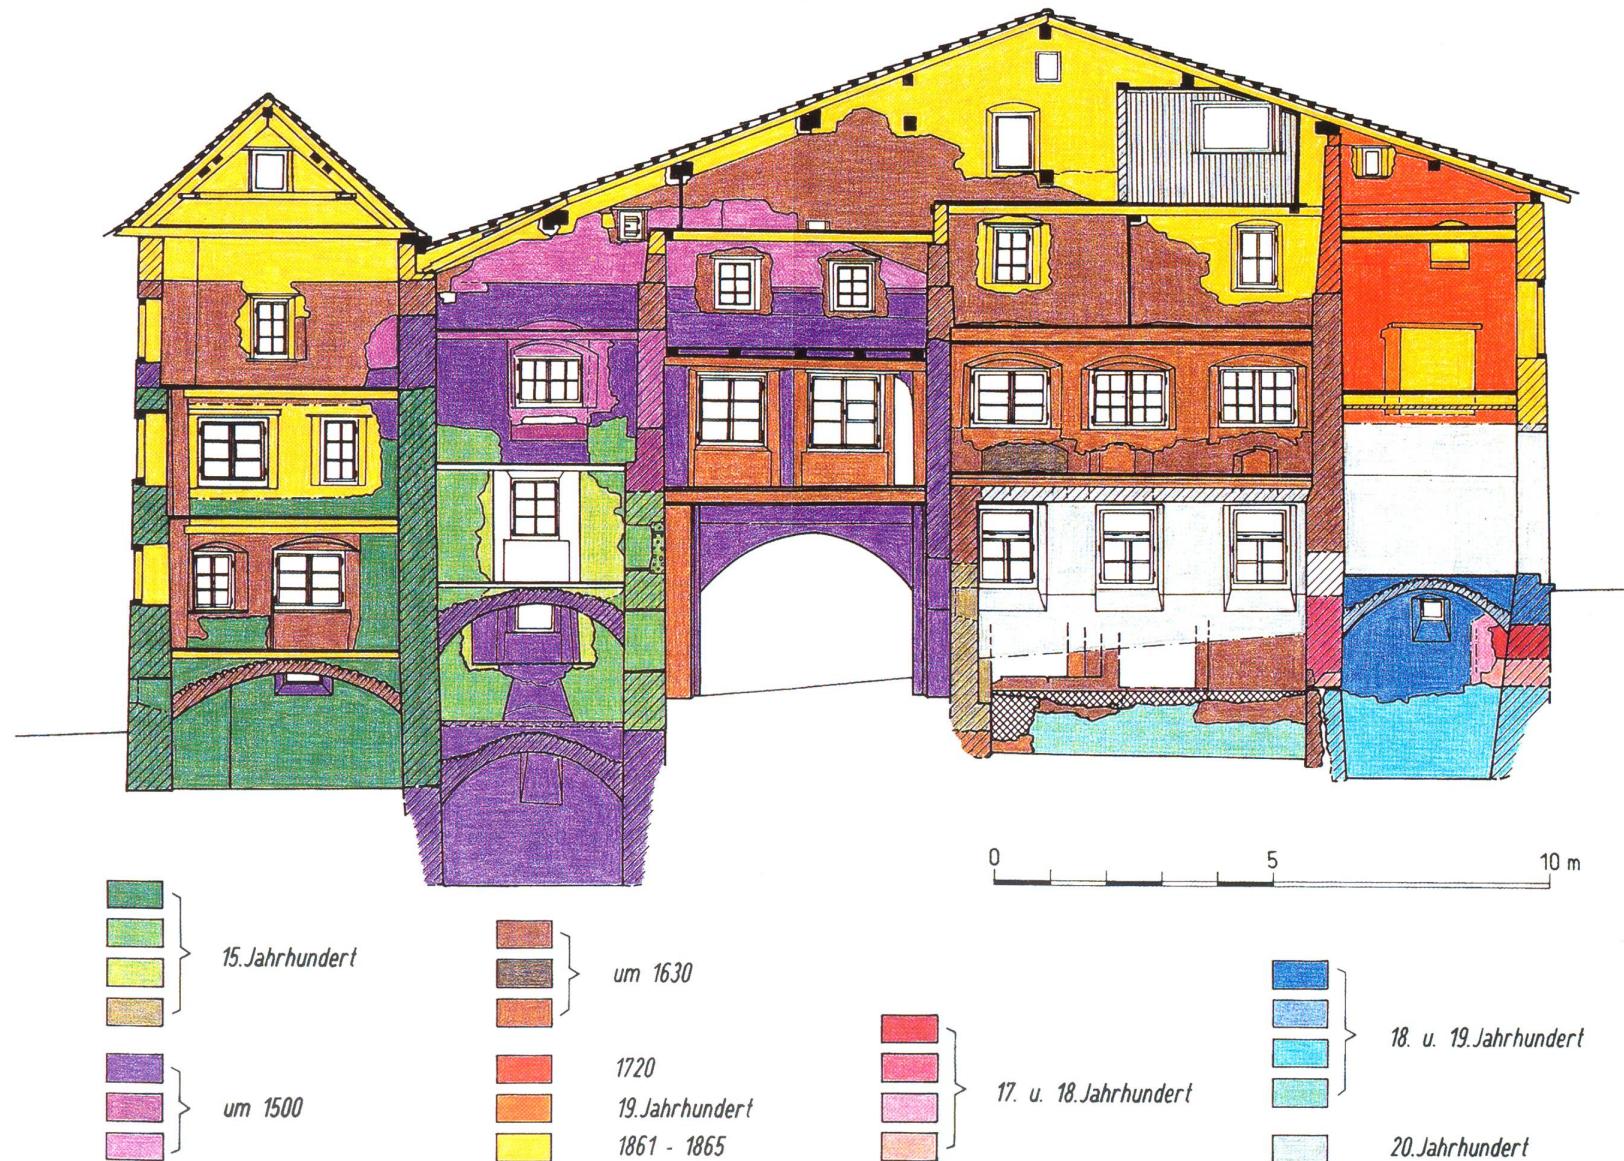
Abb. 21: Maienfeld, Vorderwinkel 83/84; Längsschnitt parallel zur Vorderwinkelgasse, kolorierte Bauphasen

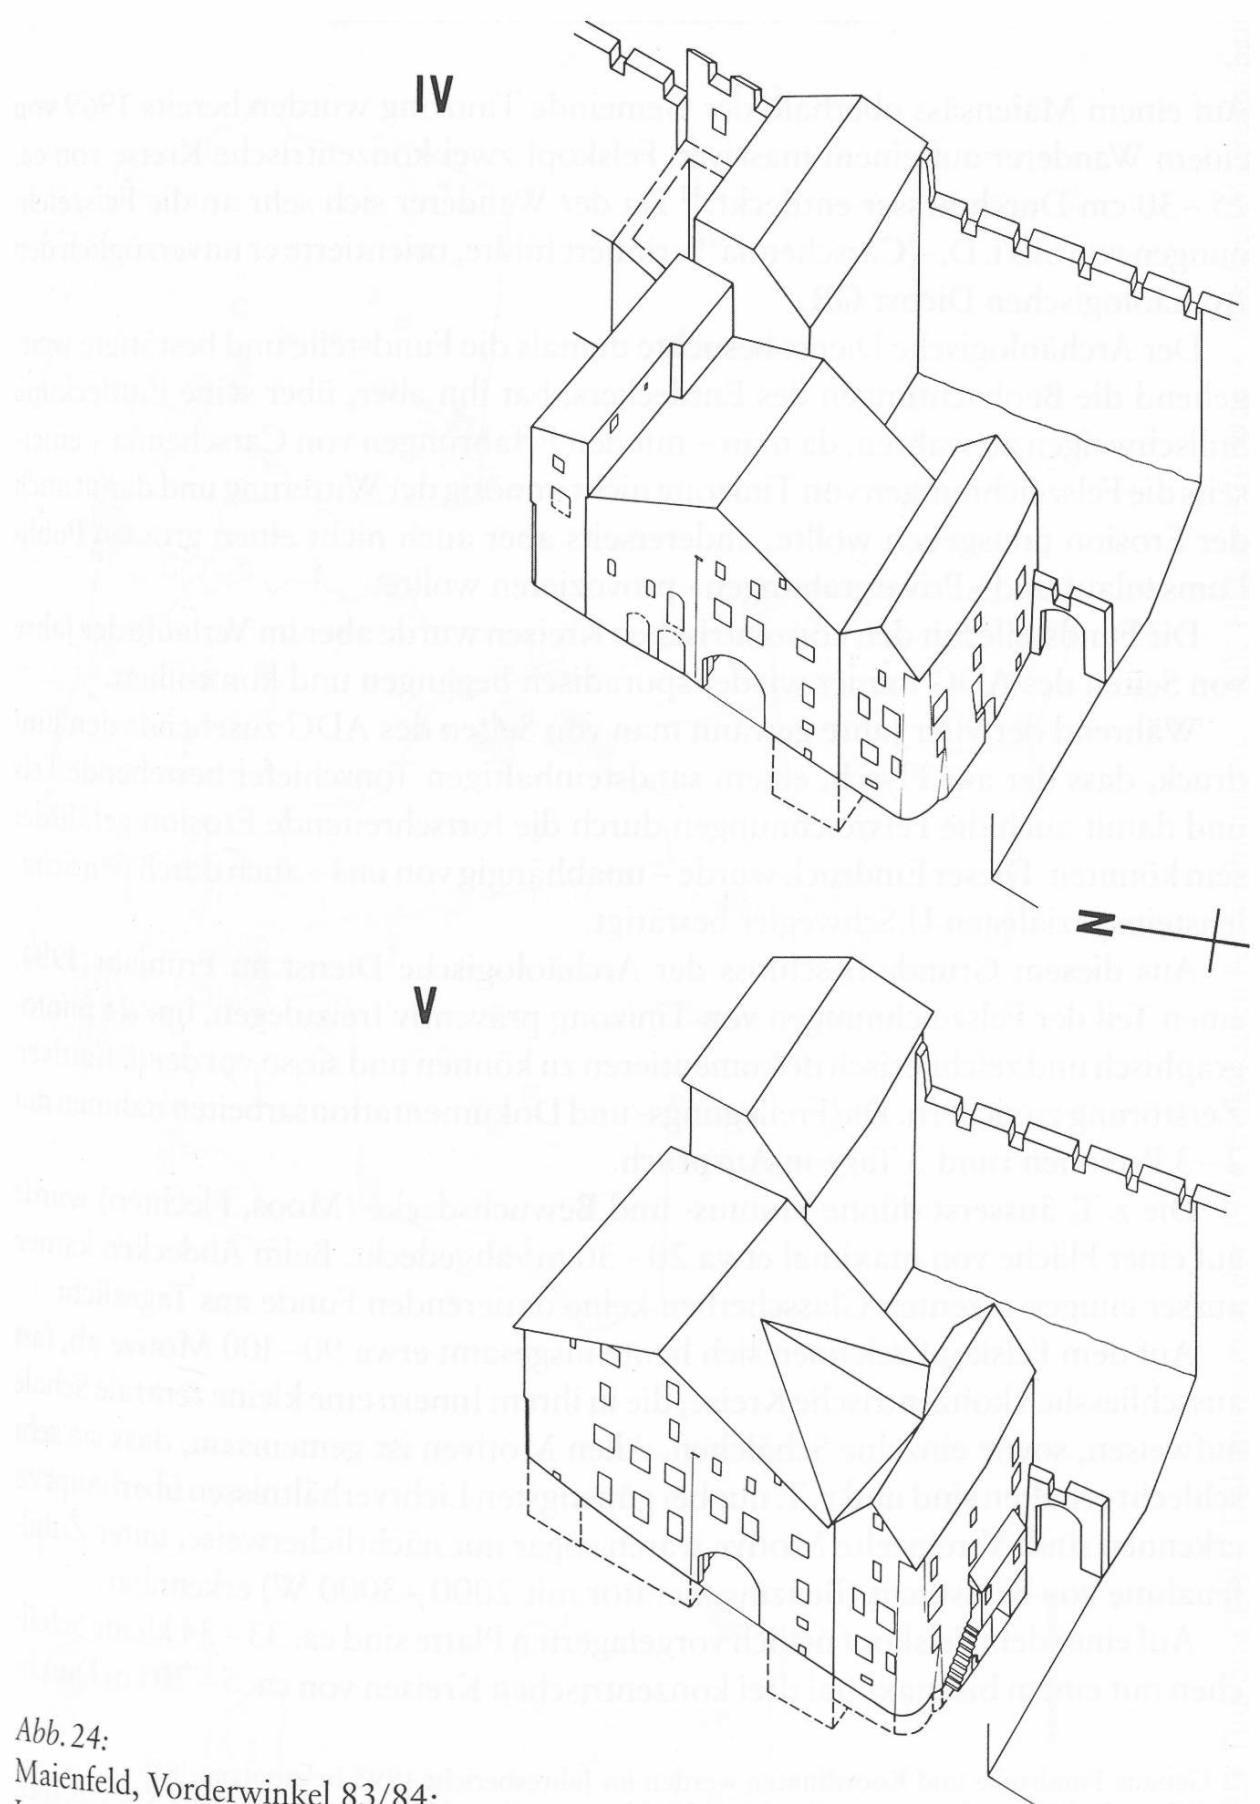
Abb. 24:  
Maienfeld, Vorderwinkel 83/84;  
Isometrien IV und V

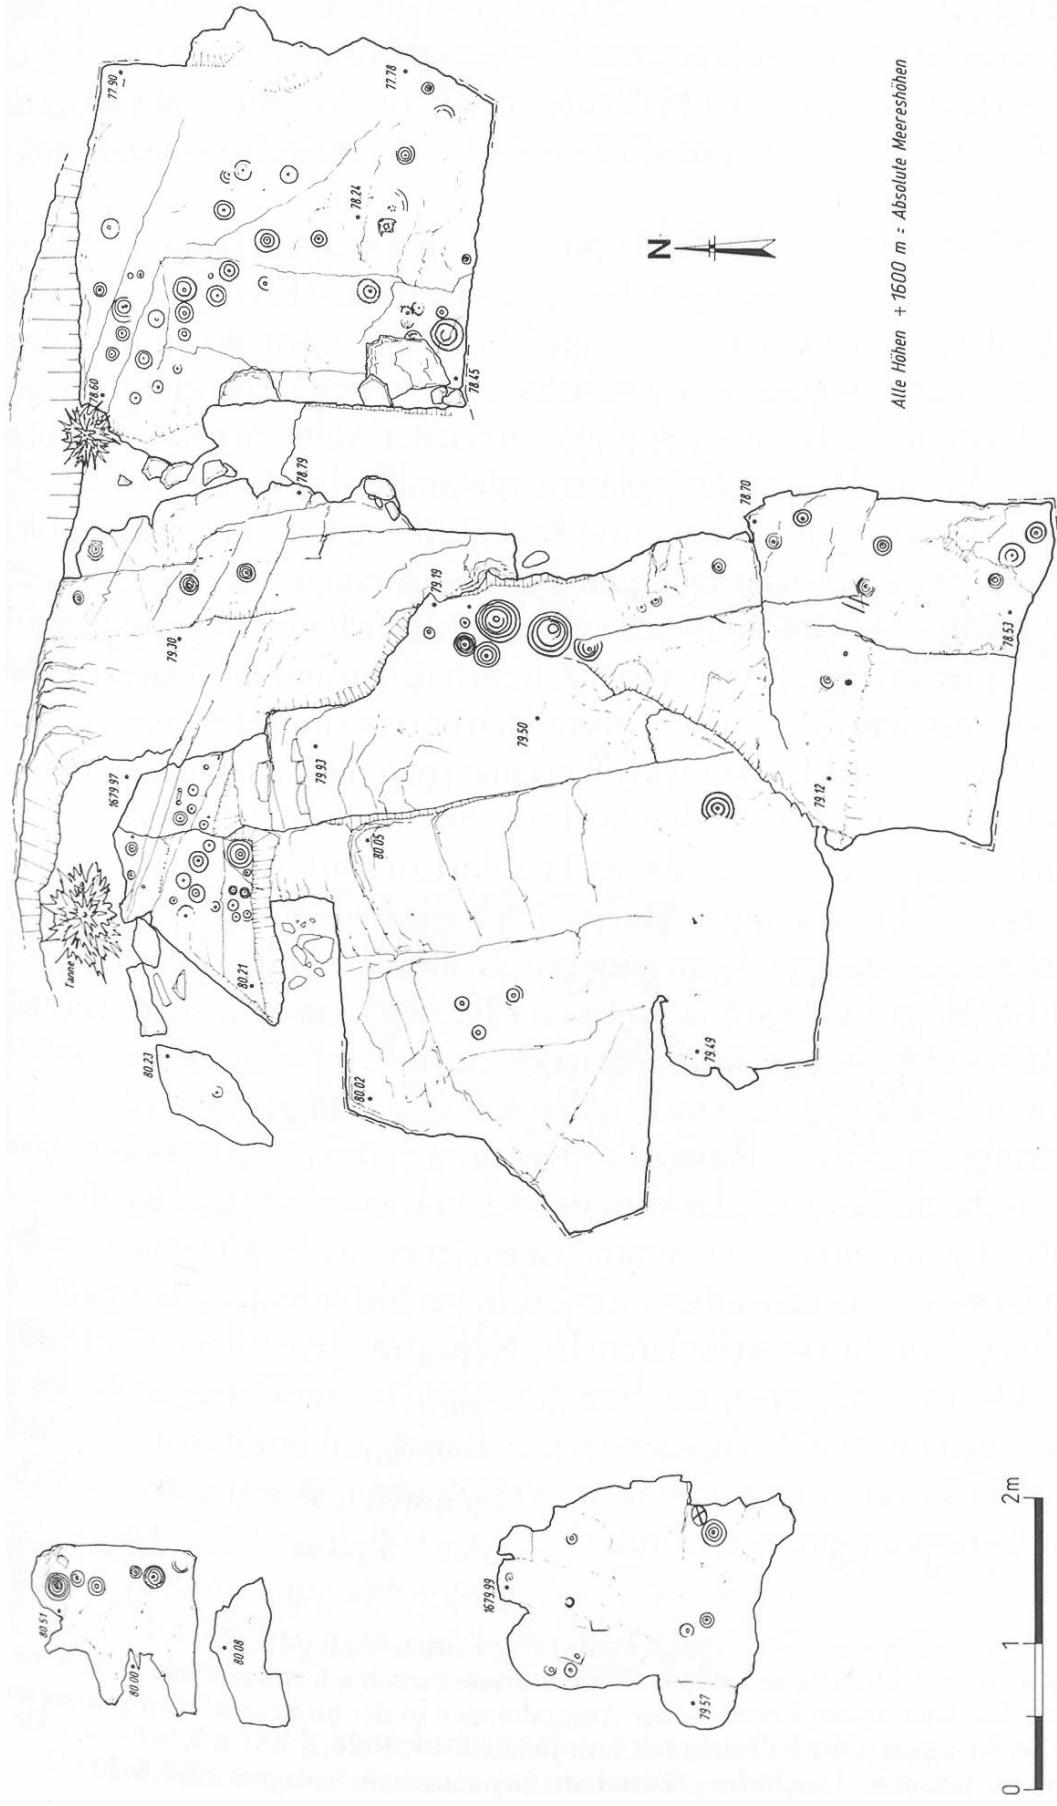
Abb. 25: Tinizong 1994; Dokumentation der 1994 freigelegten Felszeichnungen. – Alle Höhen + 1600 m = absolute Meereshöhen

Auf dem höchsten Punkt des Felskopfes befinden sich wiederum zahlreiche kleine Schälchen mit einem bis maximal drei konzentrischen Kreisen. Auf der nach Süden hin abfallenden Seite sind nur wenige Sujets vorhanden, was einerseits mit einer starken natürlich Erosion des Tonschiefers, andererseits möglicherweise aber auch mit einem künstlichen Abbau des Steines durch den Menschen im letzten Jahrhundert (z. B. Gewinnung von Steinplatten für Stallbedachungen) zusammenhängen könnte. Ein einzelnes Kreismotiv, das z. T. beschädigt ist, bestätigt obige Hypothesen und zeigt auf, dass hier einmal Felszeichnungen vorhanden waren. Auch weiter westlich sind noch durchaus weitere Felszeichnungen zu beobachten, so z. B. wieder konzentrische Kreise, vereinzelte Schälchen und ein Oval mit Kreuzmotiv im Innern, bei dem es sich unter Umständen um ein «jüngeres» Sujet handeln könnte. Die Westpartie des Felskopfes soll in einer späteren Kampagne untersucht werden. Noch weiter westlich ist aber höchstwahrscheinlich nicht mehr mit weiteren Felszeichnungen zu rechnen, da der Fels dort zu stark verwittert oder auch durch menschliche Aktivitäten zerstört ist.

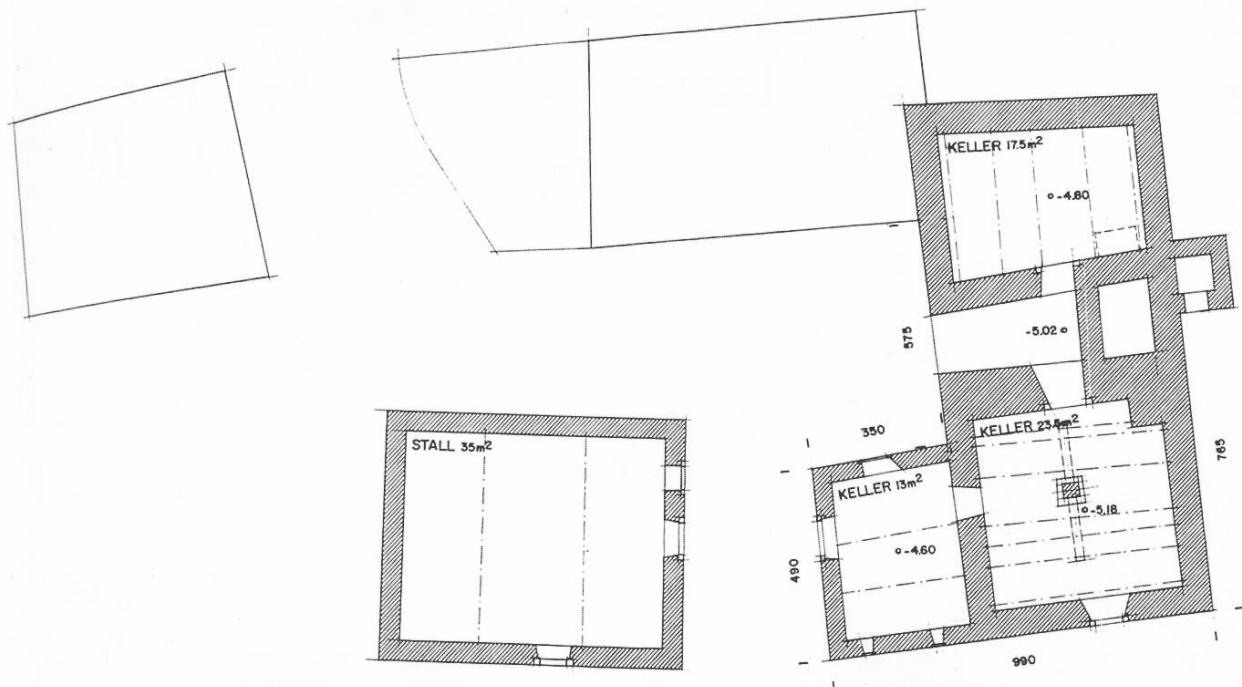
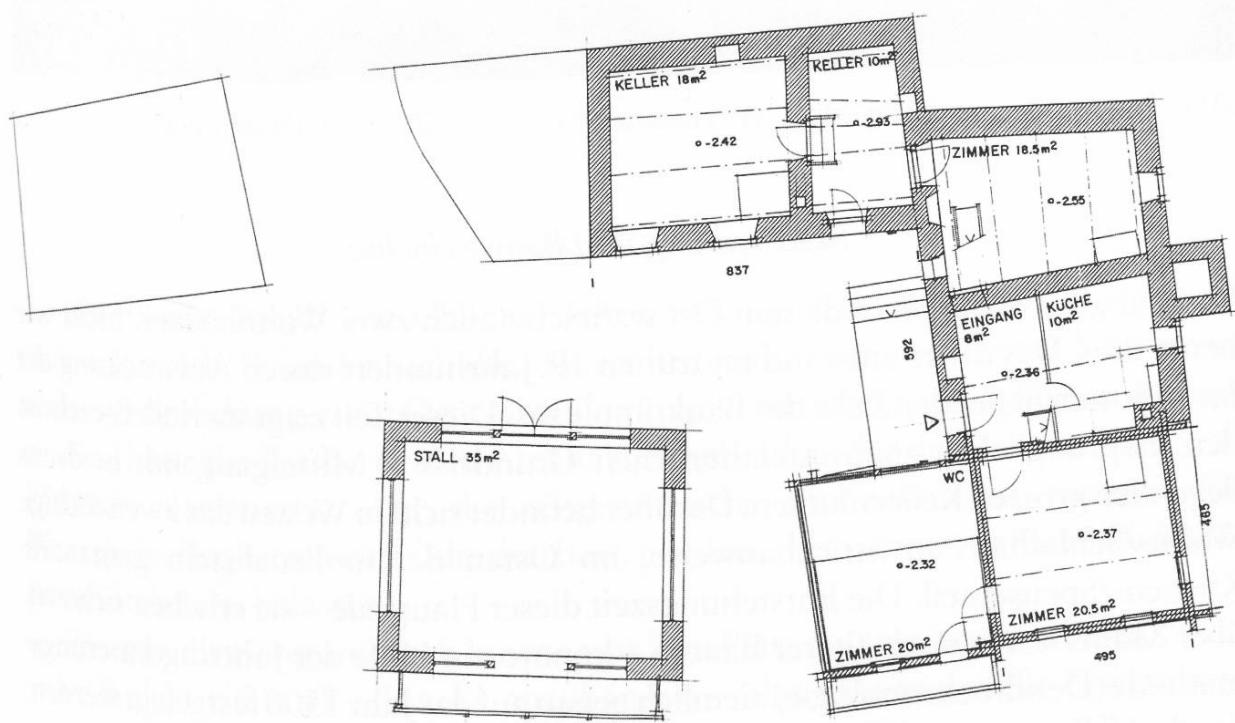
Abb. 6: Vorzustand: Grundriss Untergeschosse

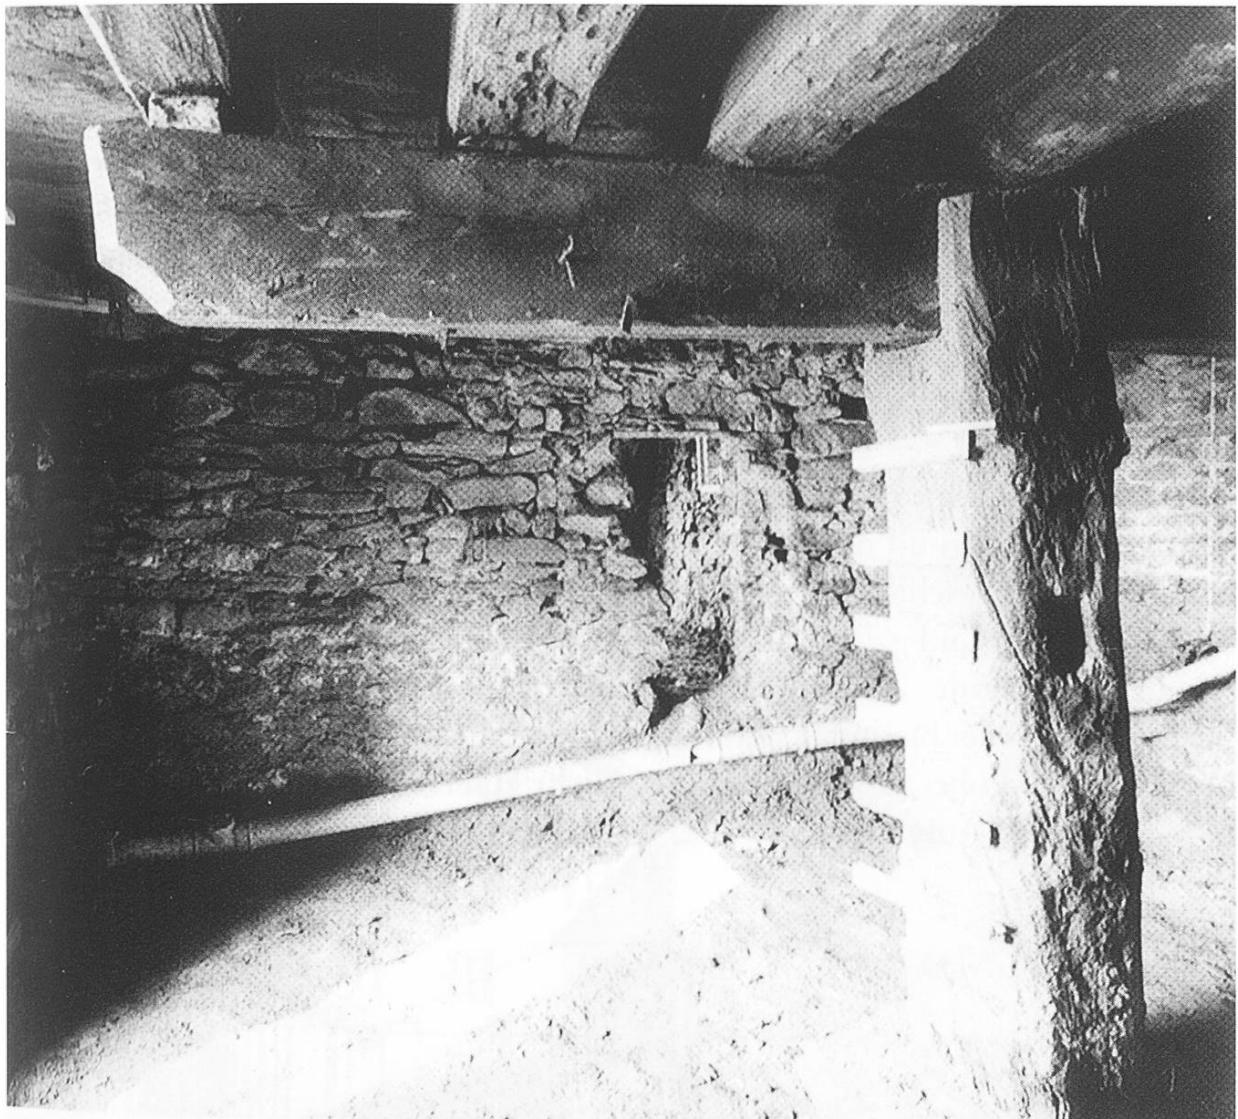
Abb. 8: Keller im Westteil mit Mittelpfosten, datiert um 1500

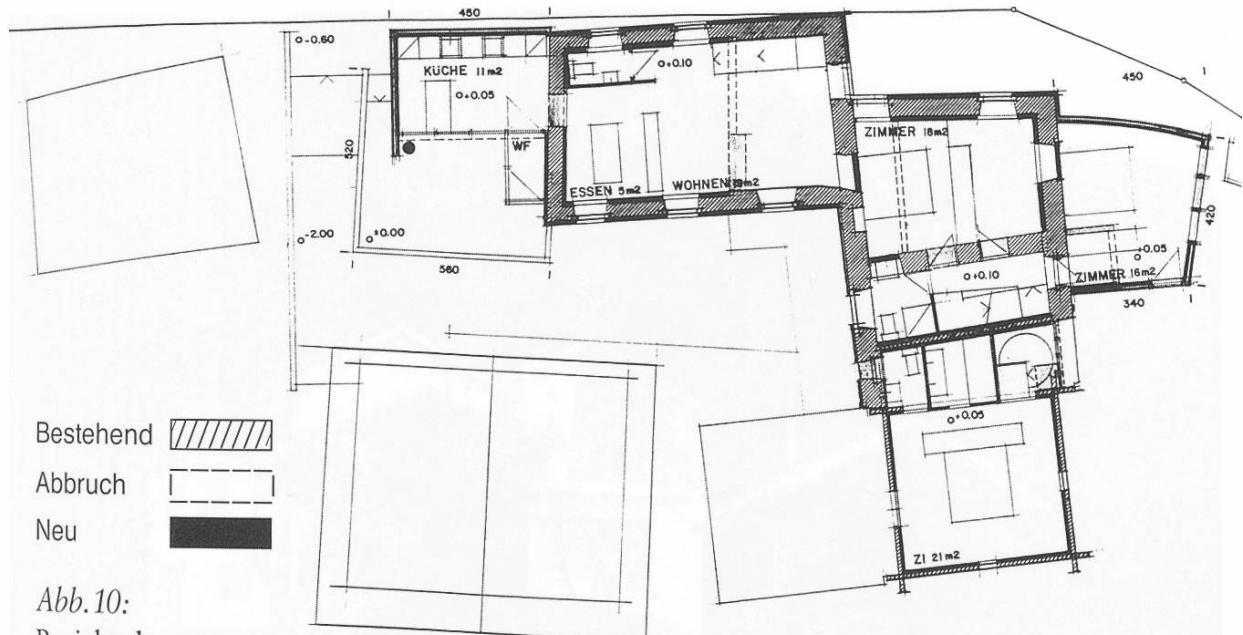
Abb.10:  
Projektplan  
1.Obergeschoss

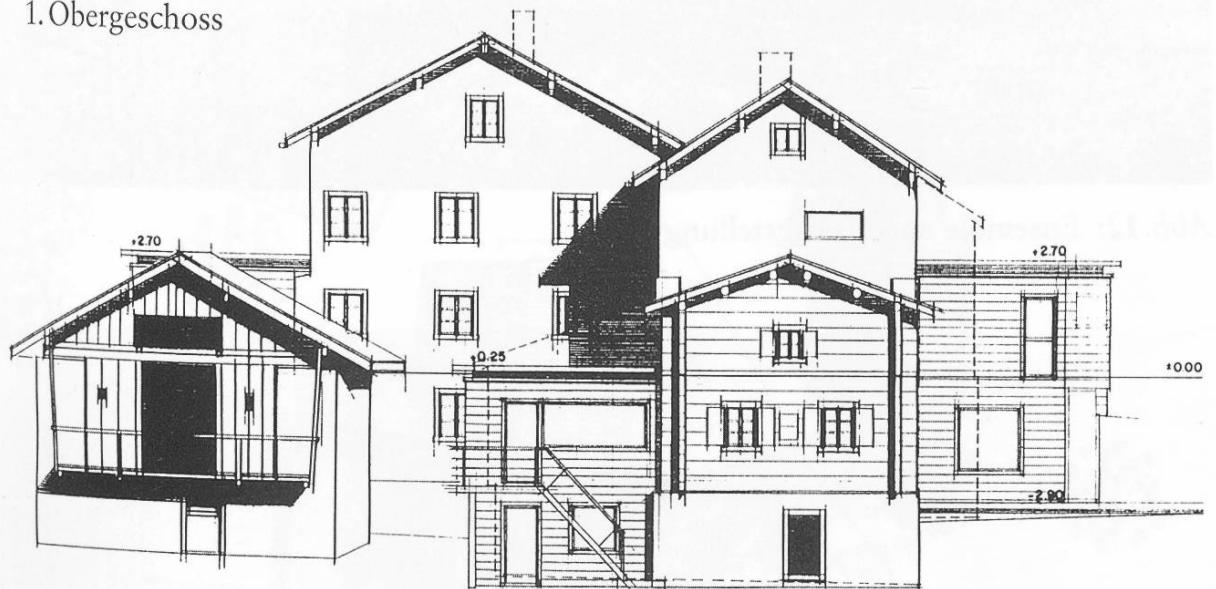
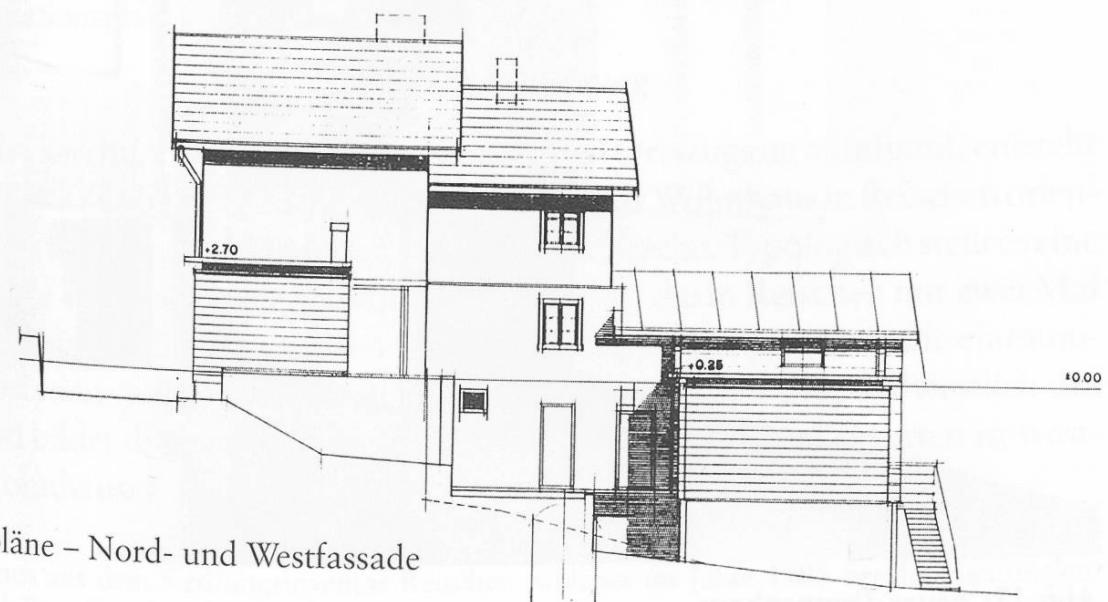
Abb.11:  
Projektpläne – Nord- und Westfassade

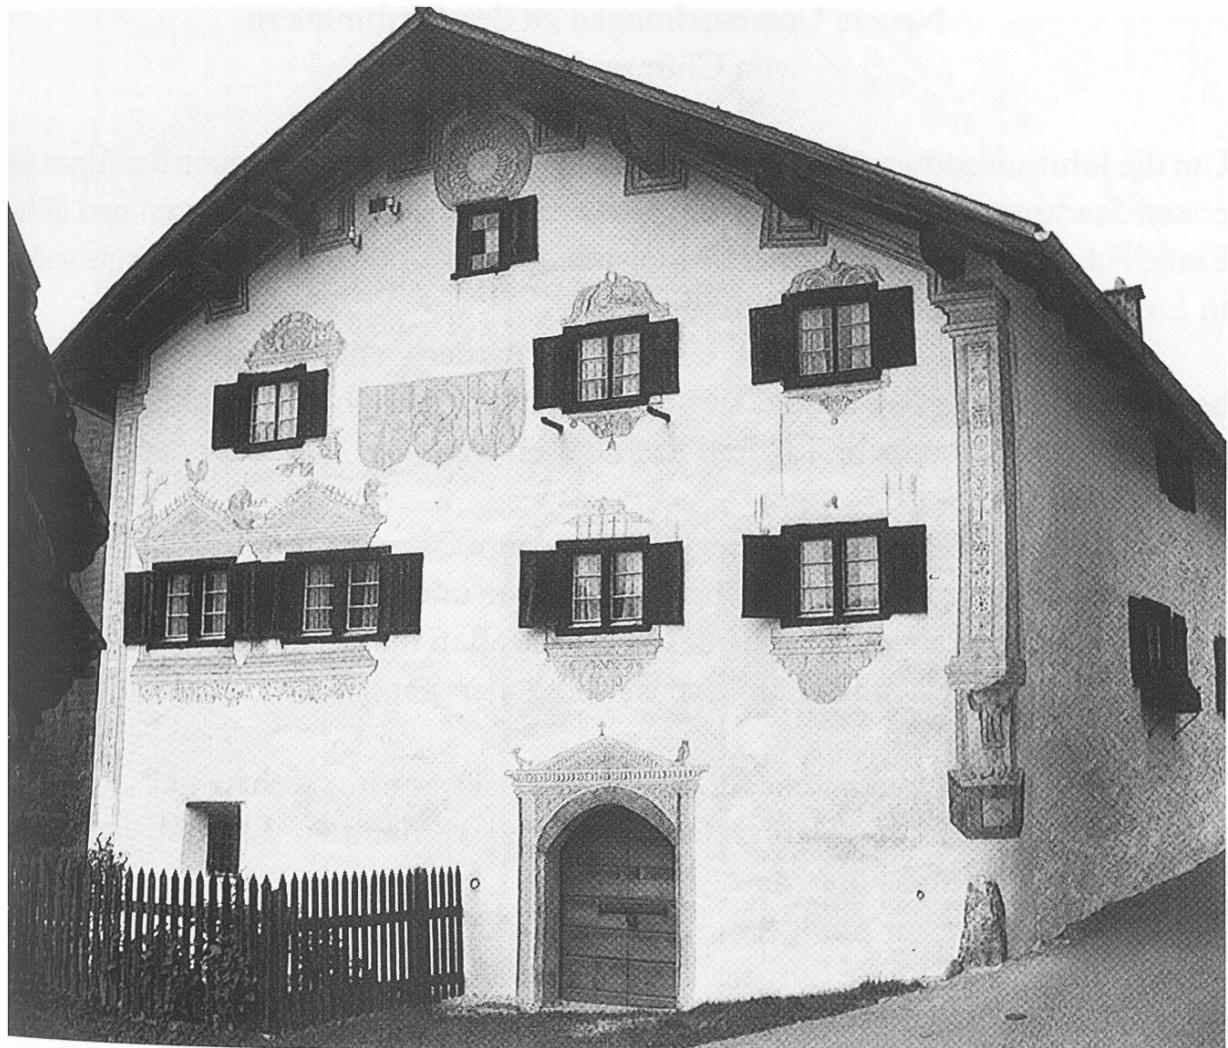
Abb.19: Ansicht der Südfassade

Die Südfassade wurde durch Sandstrahlen, bzw. Mikrosandstrahlen mechanisch freigelegt. Anschliessend wurden alle sichtbaren Risse geöffnet, Abrissränder mit Kieselsäureester gefestigt und alte Mörtelausbesserungen herausgenommen. Im Sockelbereich wurde der Zementputz entfernt und neu verputzt. Die Dekorationsmalereien wurden dann teilweise mit reversiblem, wasserverdünnbarem, mattem Acryllack 575/UV ergänzt.
