# Jahresberichte 1994

## des Archäologischen Dienstes Graubünden und der Kantonalen Denkmalpflege Graubünden

# Jahresbericht des Archäologischen Dienstes Graubünden

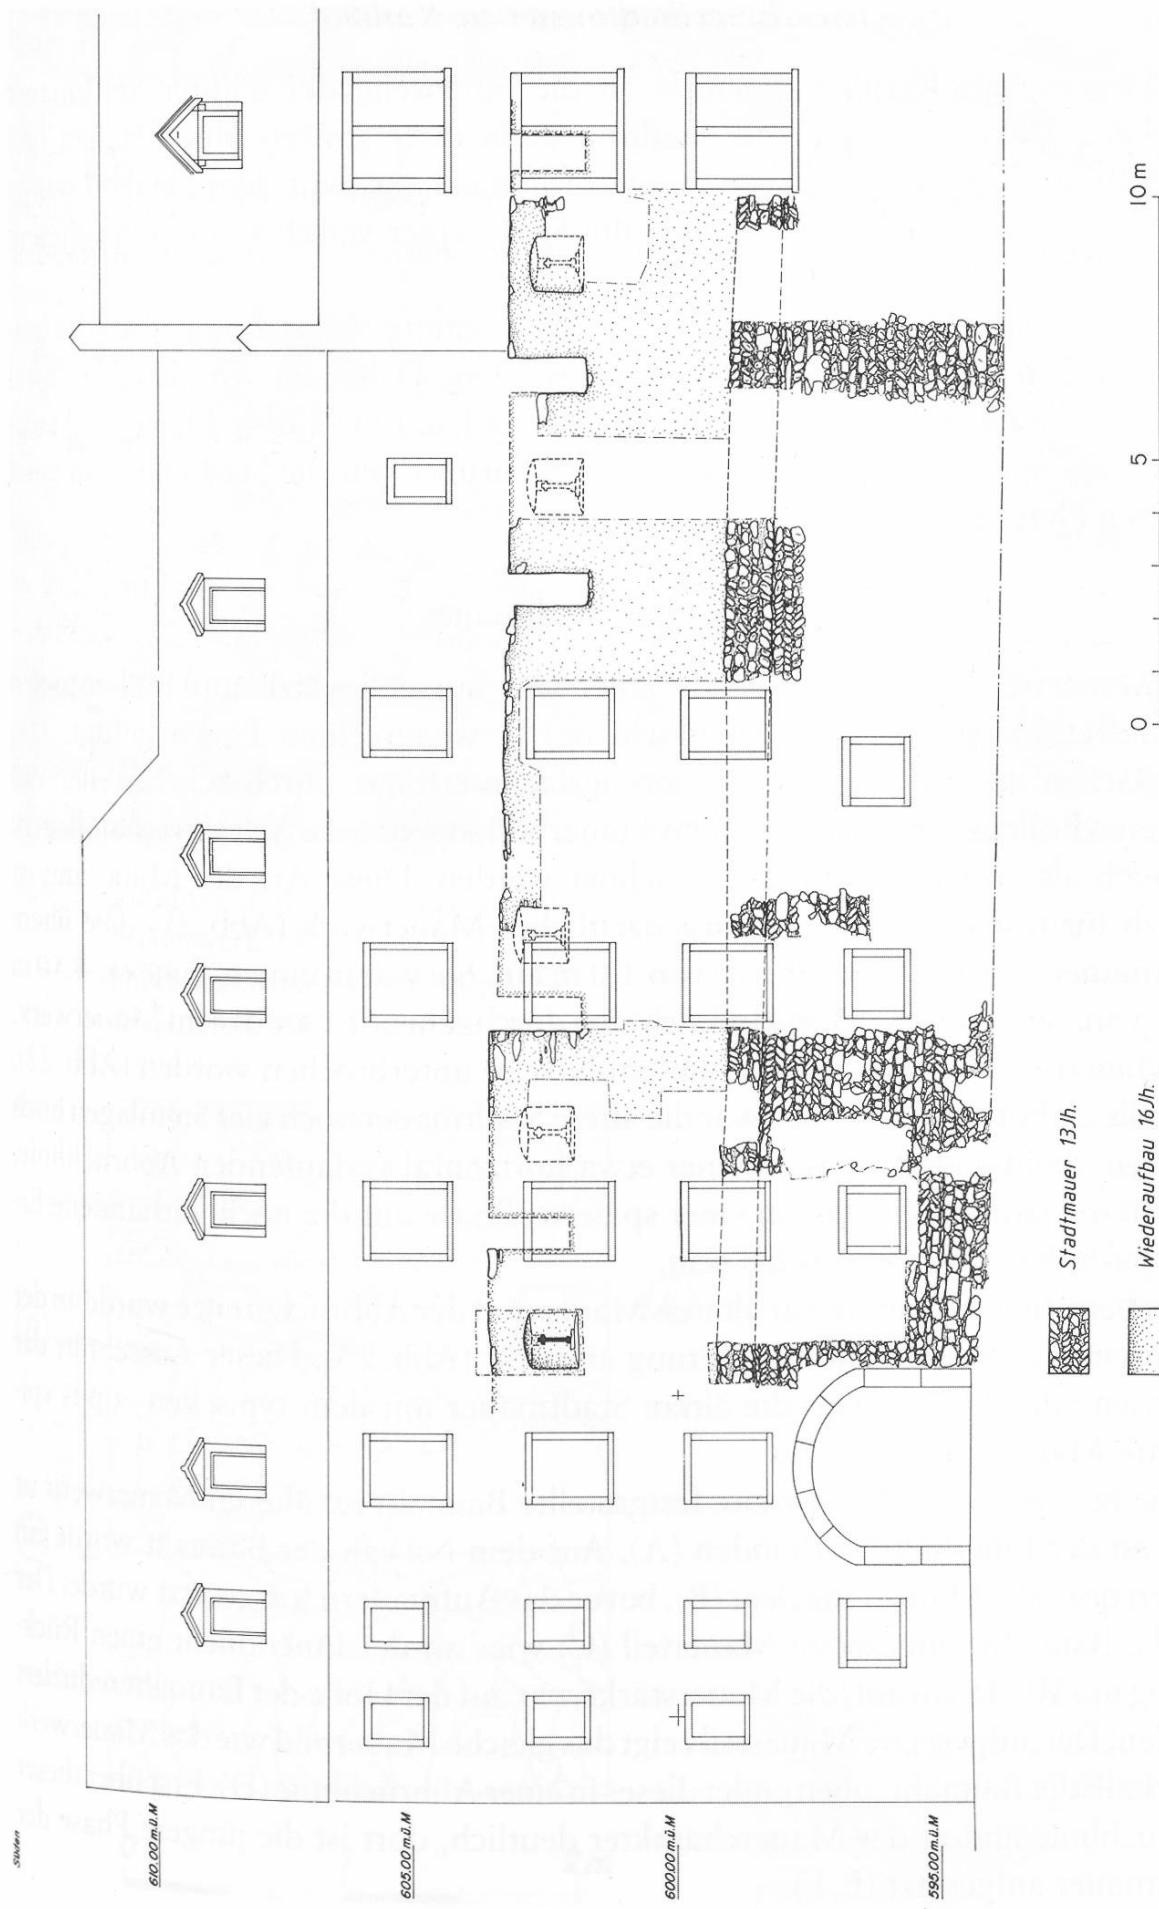
Abb. 20: Die Churer Stadtmauer am Karlshof, Ansicht von Osten. Zeichnung Kantonale Denkmalpflege

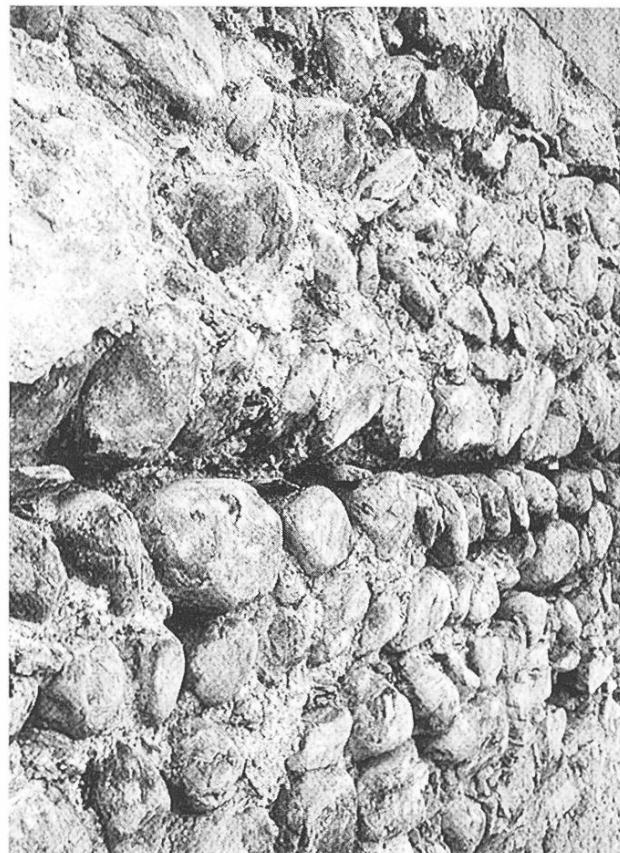
Abb. 22: Baunah in Stadtmauer, 13. Jh.  
Niveau Wehrgang.  
Photo Kantonale Denkmalpflege (Neg. 1381/4)

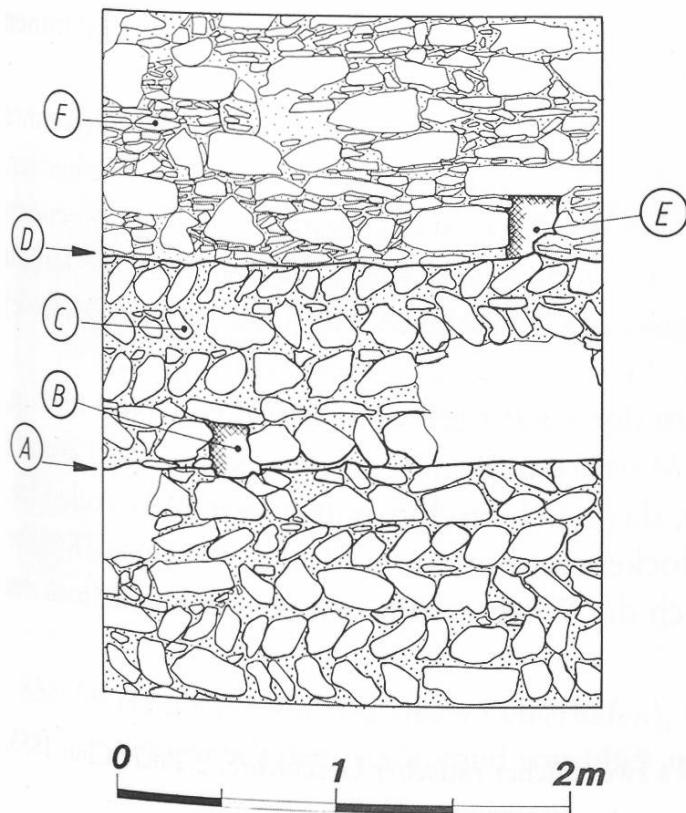
Abb. 23:  
Sondierung an der Innenseite  
der Stadtmauer aus dem 13. Jh.  
Zeichnung Kantonale  
Denkmalpflege

Die bereits an der Aussenseite festgestellte Baunaht im älteren Mauerwerk ist auch an der Innenseite vorhanden (A). Auf dem Niveau der Baunaht wurde ein Balken quer zur Mauer eingelegt (B), bevor das Aufmauern fortgesetzt wurde. Der auf die Baunaht aufgesetzte Mauerteil (C) wies an der Innenflucht einen Rücksprung um 10–15 cm auf, die Mauerstärke war auf der Höhe der Baunaht reduziert worden. Der aufgesetzte Mauerteil zeigt das gleiche Mauerbild wie das Mauerwerk unterhalb der Baunaht, oben endet dieses in einer Abbruchlinie (D). Erst über dieser Abbruchlinie ändert der Mauercharakter deutlich, dort ist die jüngere Phase der Stadtmauer aufgesetzt (E, F).

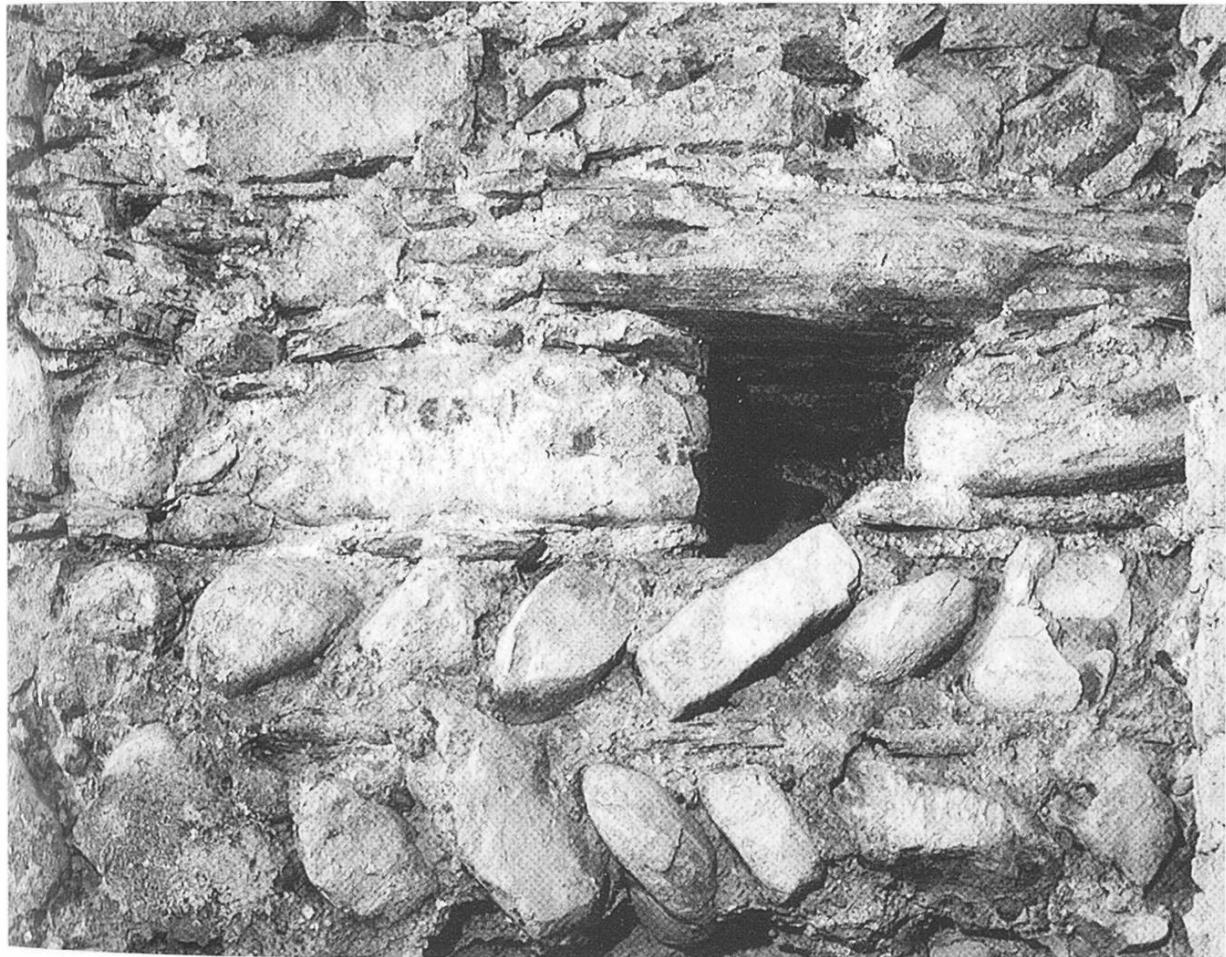
Abb. 25: Negativ eines Balkens zum neuen Wehrgang (um 1542), auf abgebrochene Mauer des 13. Jh. aufgelegt.

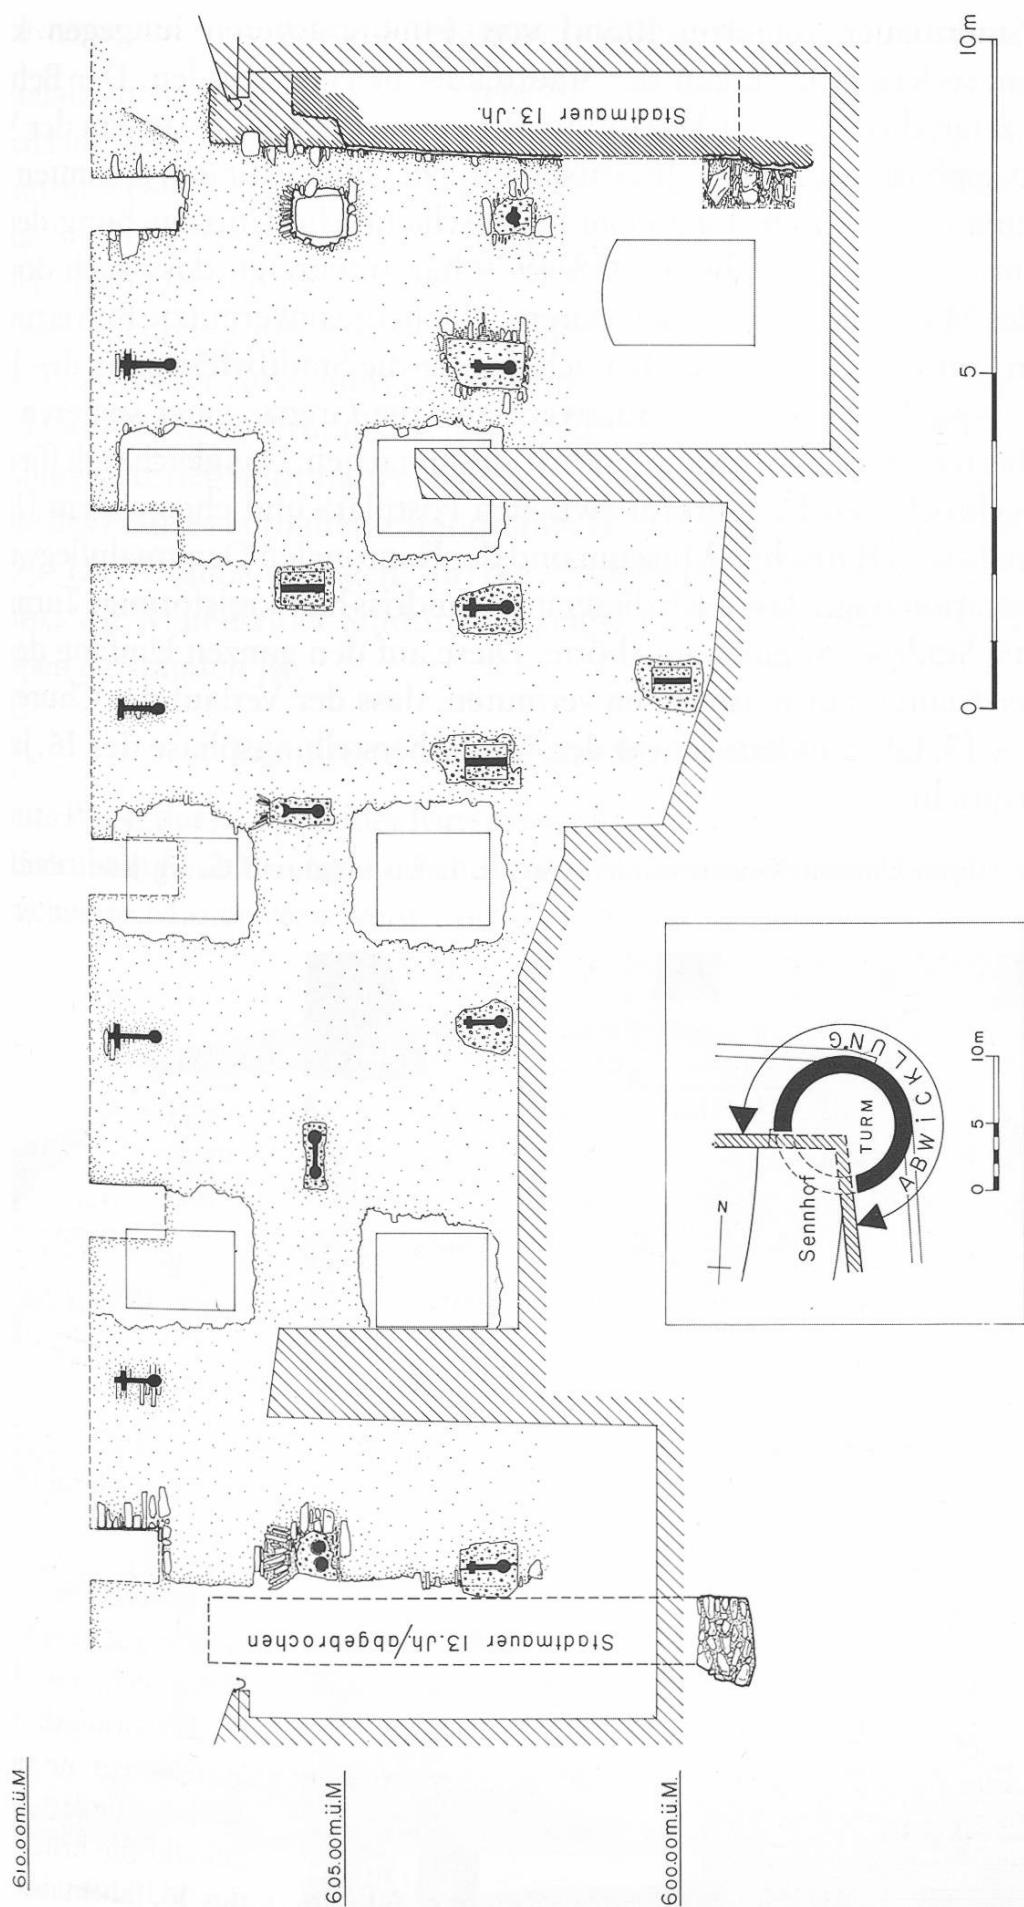
Abb. 27: Der Sennhofturn, ein Neubau aus dem 16.Jh., Abwicklung.

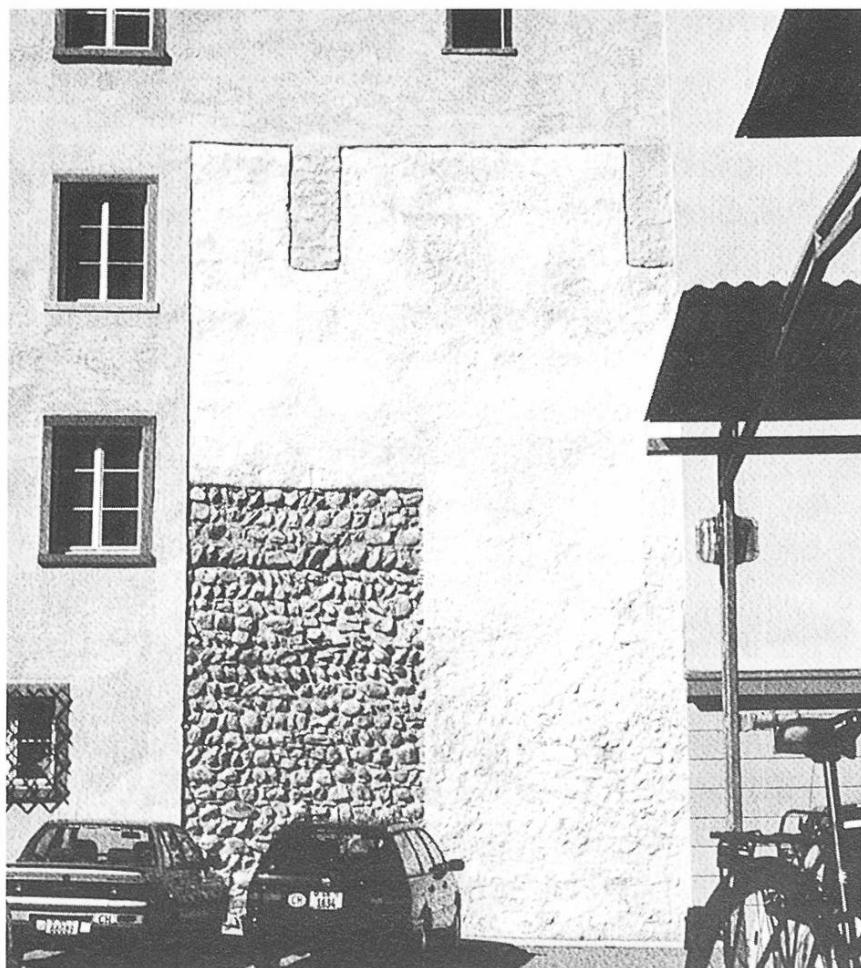
Abb. 28:  
Ausschnitt der Churer  
Stadtmauer am Karlihof.  
Der unverputzte Teil zeigt  
die Erhaltungshöhe der  
Stadtmauer aus dem  
13. Jahrhundert, weiß  
gekalkt die Erneuerung  
des 16. Jahrhunderts.

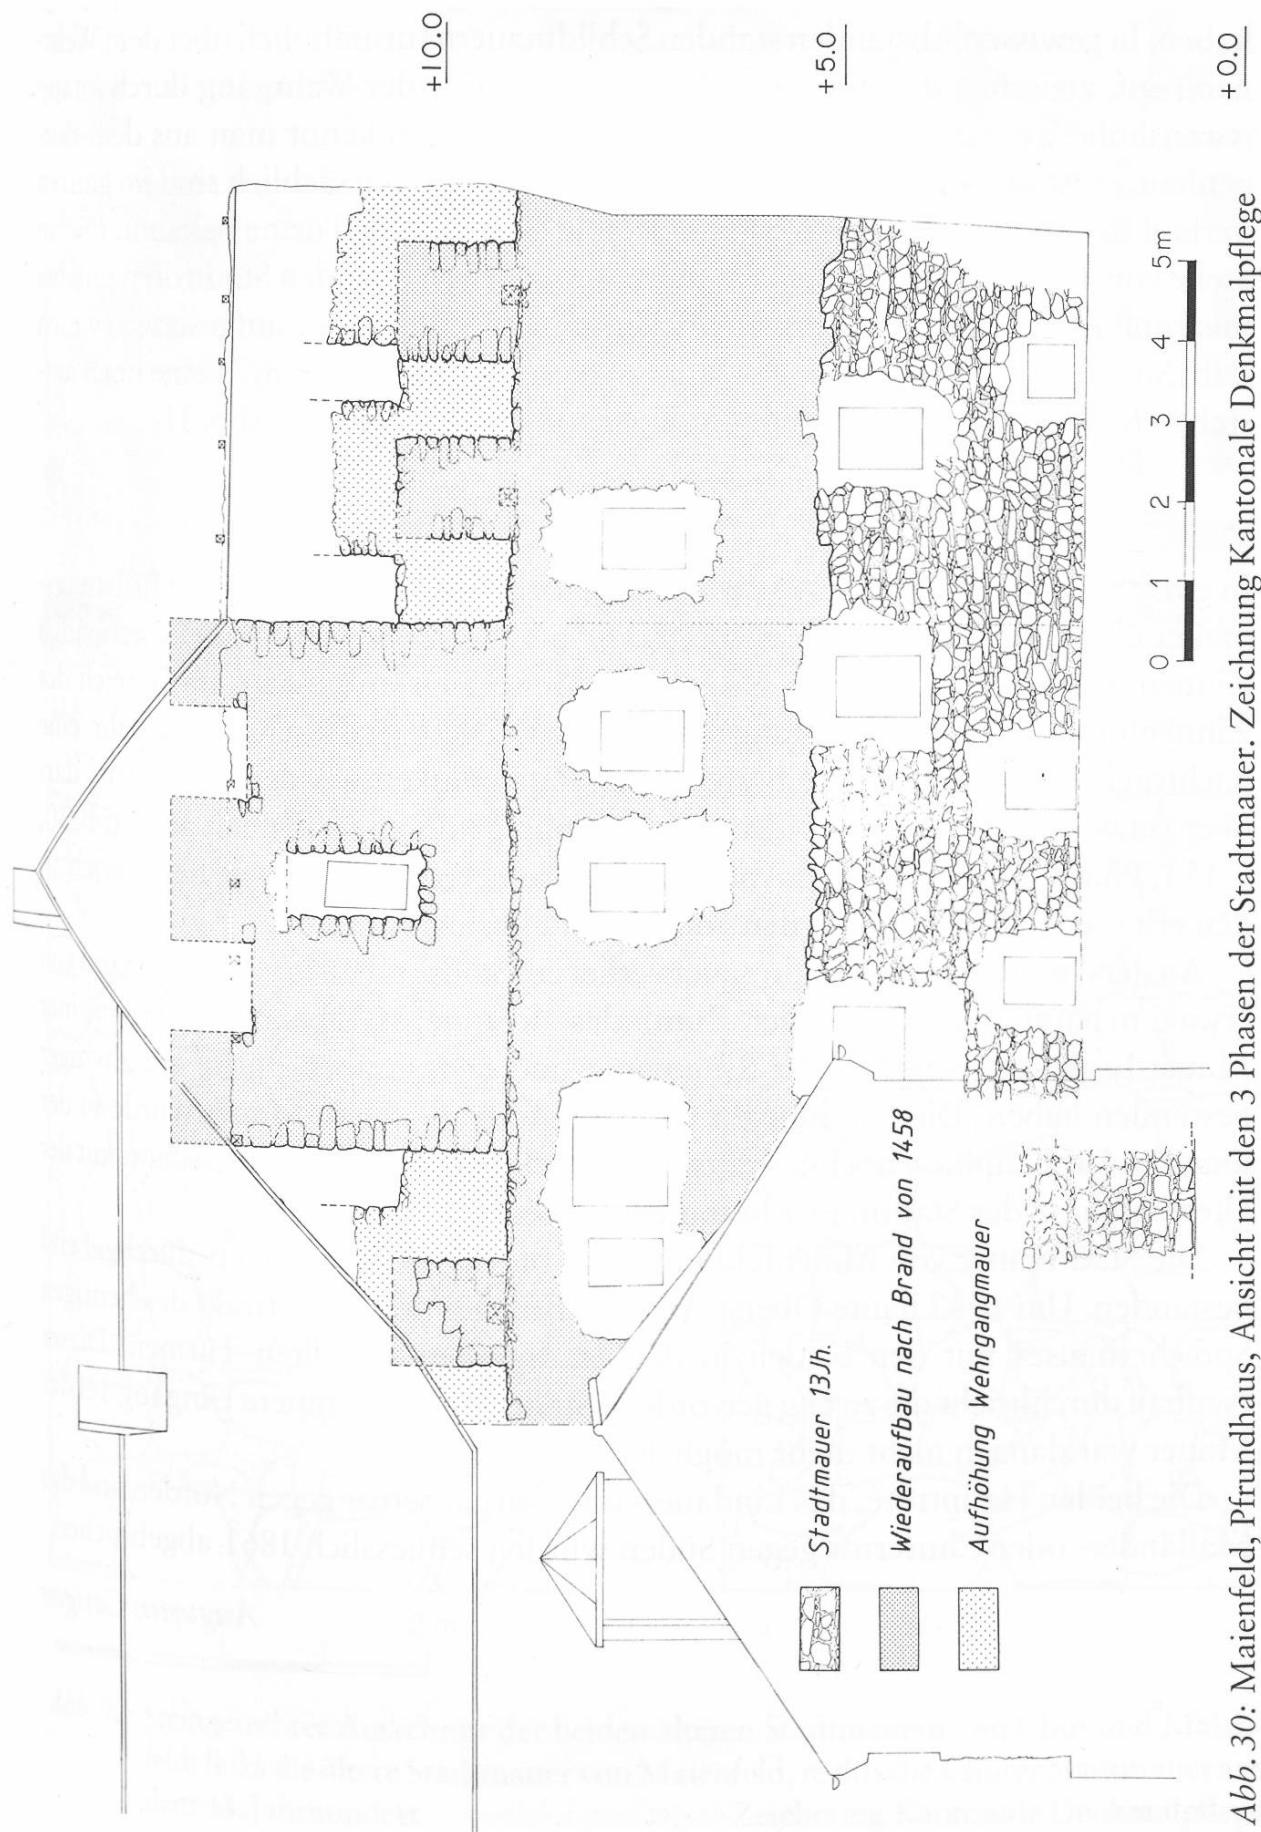
Abb. 30: Maienfeld, Pfundhaus, Ansicht mit den 3 Phasen der Stadtmauer. Zeichnung Kantonale Denkmalpflege

Eine älteste Phase der Maienfelder Ringmauer ist in ihrem unteren Bereich erhalten. Die Mauer ruht auf 1,20 m starken Fundamenten, welche 60 cm tief fundiert waren. Das aufgehende Mauerwerk weist noch eine Stärke von genau 1,0 m auf. Diese

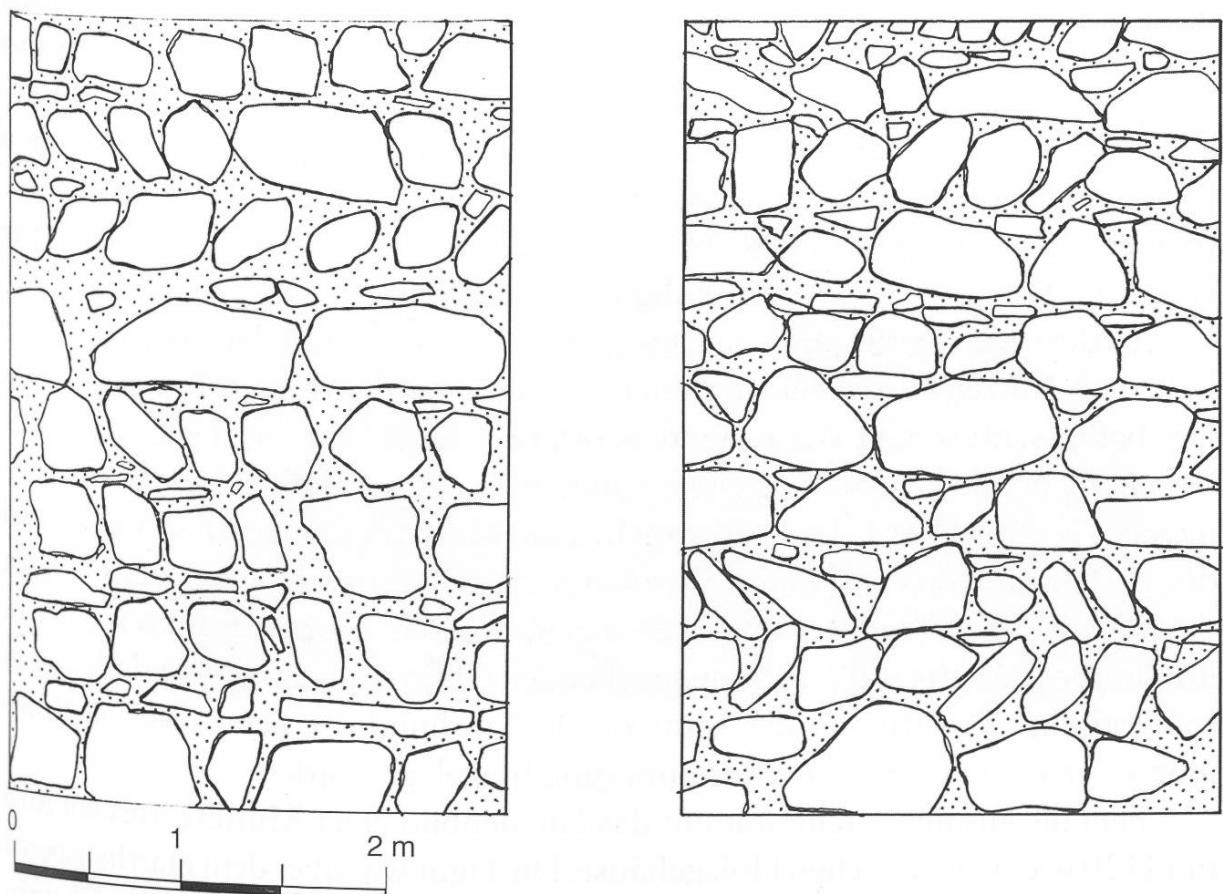
Abb. 32: Steingerechter Ausschnitt der beiden älteren Stadtmauern von Chur und Maienfeld; links die ältere Stadtmauer von Maienfeld, rechts die Churer Stadtmauer aus dem 13. Jahrhundert. Zeichnung Kantonale Denkmalpflege
