Rubrik: Jahresberichte 1995 des Archäologischen Dienstes Graubünden und

der Kantonalen Denkmalpflege Graubünden

Jahresberichte 1995 des Archäologischen Dienstes Graubünden und der Kantonalen Denkmalpflege Graubünden

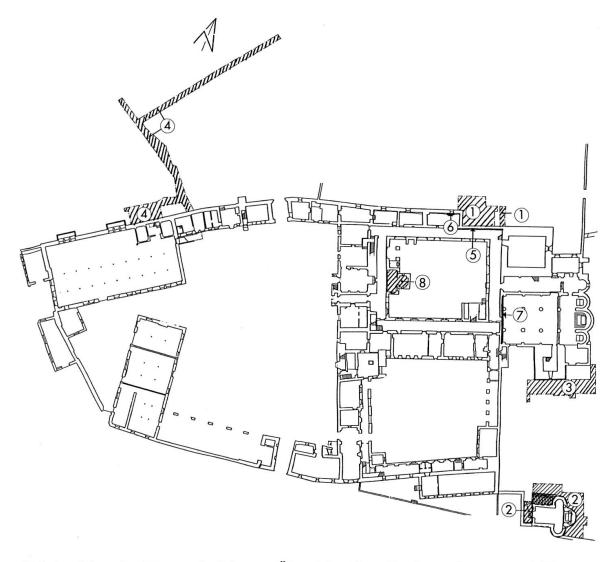
Abb. 1: Müstair, Kloster St. Johann; Übersicht über die Ausgrabungs- und Untersuchungsplätze 1995.
 1 Oberer Garten – 2 Friedhof: Heiligkreuzkapelle – 3 Friedhof: südlich Kirchturm – 4 Kälberwiese/Remise – 5 Nordkreuzgang-Nordmauer – 6 Nordtrakt: östlicher Kellerraum – 7 Kirchenestrich – 8 Ulrichskapelle.

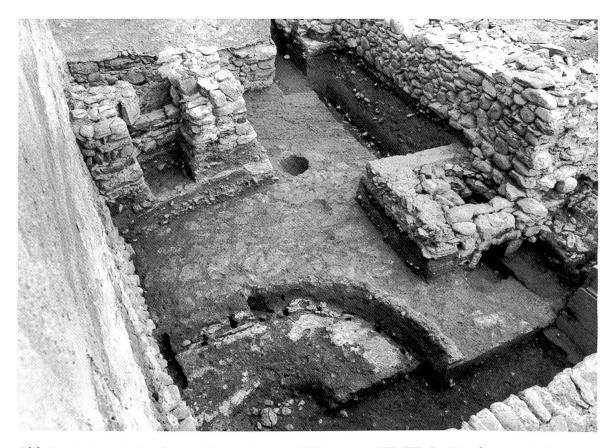
Abb. 2: Müstair; Grabung Oberer Garten 1995, gegen WNW: Im Vordergrund die karolingische Mörtelmischscheibe, rechts darüber der ältere und oben links der jüngere Ofen, umgeben von der aktuellen Kreuzgangmauer (links), dem Nordtrakt (oben) und der Nordmauer der spätmittelalterlichen «Gewölbeküche» (oben rechts).

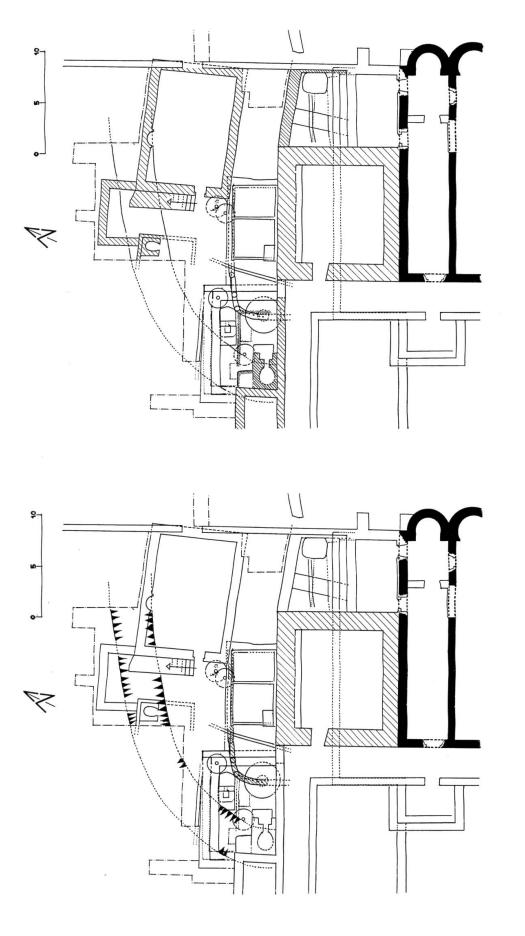
Abb. 4: Müstair; Grabung Oberer Garten 1995: Auszug aus dem Phasenplan mit dem Eginoturm und seinen Nebenbauten, 1:500.

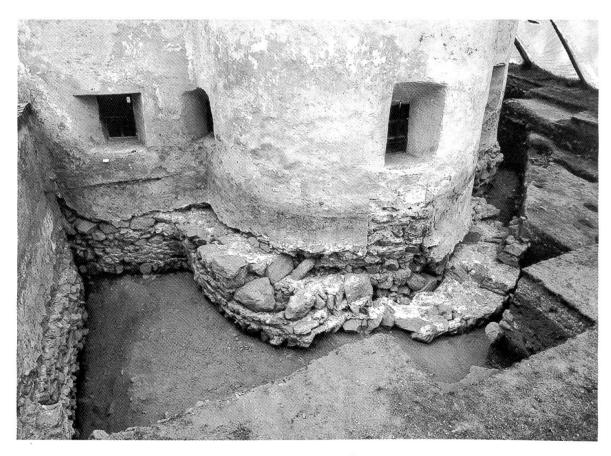
Abb. 5: Müstair; Grabung bei der Heiligkreuzkapelle 1995, gegen WNW: Das Fundament einer älteren, grösseren Hauptapsis steht im Verband mit den Fundamenten der aktuellen Seitenapsiden.

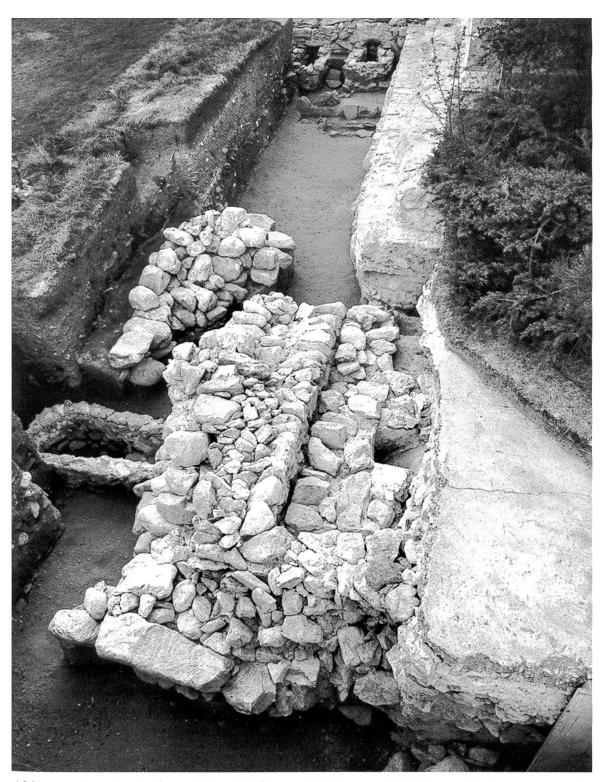
Abb. 6: Müstair; Grabung beim Kirchturm 1995, gegen WSW: Das breite, romanische Fundamentmassiv umfasst einen schmäleren, karolingischen Mauerwinkel mit Ablaufschacht, der in die Sickergrube am linken Bildrand mündet. Am rechten Bildrand der Betondeckel des Vorraums zur Nonnengruft und dahinter das Kirchturmfundament. Am oberen Bildrand die Ostmauer des karolingischen Osttraktes mit zwei ummauerten Schächten, davor steinumstellte karolingische Gräber.

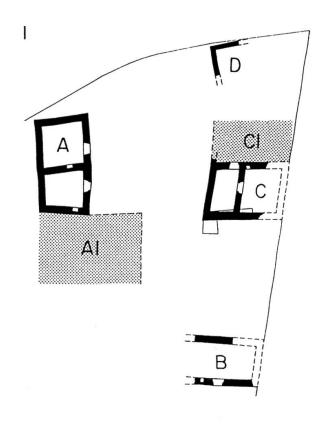
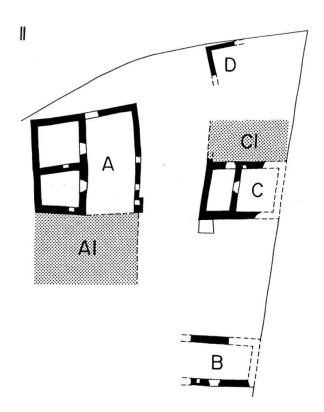
Abb. 8: Bergün «Orta»; I. Siedlungsgrundriss um 1550, II. Siedlungsgrundriss um 1605. M $1\!:\!500$

Der erste Siedlungsgrundriss umfasste vier ein- bis zweiräumige Gebäude (Abb. 8). Die genaue Dimension kennen wir leider nur von Bau A. Die übrigen Bauten konnten nicht vollständig freigelegt werden, da sie sich über unsere Grabungsfläche hinaus bis unter die heutige Strasse fortsetzten. Die östliche Mauerflucht wurde anhand von Strassenbauplänen aus dem letzten Jahrhundert rekonstruiert.

Die Bauten A – C weisen kräftiges, gemörteltes Bruchsteinmauerwerk mit Mauerstärken von ca. 70 cm auf, Bau D hingegen nur 40–60cm. Von letzterem Gebäude kennen wir nur zwei ca. 3 m lange Mauerstümpfe der Nordwestecke. Die Nordwand zieht unter die heutige Quartierstrasse hinein. Der südliche Teil wurde wohl später beim Bau der «Cuort» von Haus C abgerissen.

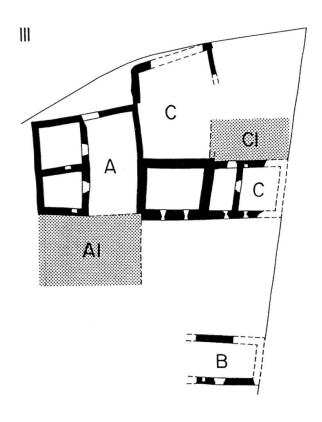
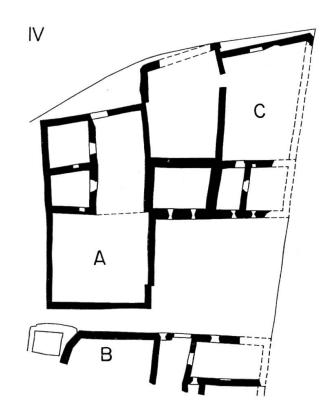
Abb. 9: Bergün «Orta»; III. und IV. Siedlungsgrundriss. M 1:500

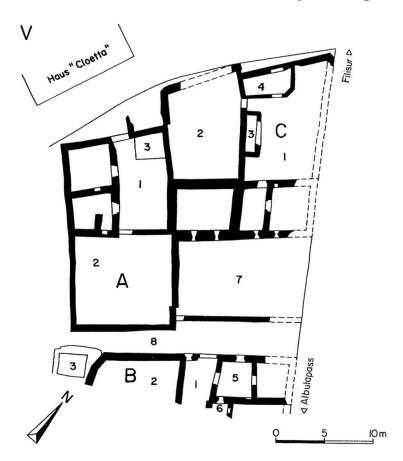
Abb. 10: Bergün «Orta»; V. Siedlungsgrundriss: 1 «Cuort» – 2 Stall – 3 Dunglager – 4 Backstube – 5 Küche – 6 Ofen – 7 Garten – 8 Gasse. M 1:500

In einer späteren Umbauphase wird der Kernbau durch eine Trennwand in zwei Räume unterteilt (Abb. 10). Der westliche Raum wird um ca. 30 cm abgetieft, wobei der anstehende Fels entlang der Nord- und Südwand belassen und zum Teil als gemauerte Sitzbank ausgebildet wird. In den mit grossen Bruchsteinen gepflästerten Boden werden ebenfalls Teile des anstehenden Felsens integriert. Die Decke bildet im westlichen Teil des Raumes ein offener Kaminhut, der im östlichen Teil in ein Tonnengewölbe übergegangen sein könnte. Die gleichzeitig erfolgten Umbauten im Südraum sind nicht ganz klar, da nur ein schmaler Streifen freigelegt werden konnte. Die Westwand wird abgebrochen und die so entstandene Raumecke durch einen Eckpfeiler verstärkt. Der Ofen wird erneuert und mit einem neuen Rauchabzug, der in den offenen Kaminhut des Nebenraums mündet, versehen.

Abbruch des Ofens und die Zumauerung der Feuerungsöffnung sowie der Einbau einer Herdstelle in der Südostecke der Küche (Abb. 10, 5) sind die letzten Veränderungen in Haus B.

Der Bau C₁ wird abgerissen und durch eine «Cuort» mit trapezoidem Grundriss von ca. 12/10 m ersetzt (Abb. 10). Der Zugang zur «Cuort» erfolgte in der Nordostecke von der Albulapassstrasse her. Um die Höhendifferenz zur Strasse zu überwinden, musste der gepflästerte Boden gegen das Portal und die Zugangsrampe hin mit Anzug gebaut werden. Der südliche Teil der «Cuort», der teilweise auch als Viehstall genutzt wurde, besass einen Holzboden. Entlang der Trennwand zum Stall wird in einer weiteren Bauetappe ein rechteckiges Dunglager von ca. 4/1 m erstellt. Diese gemauerte, einen halben Meter vertiefte, Grube diente auch als Fäkaliengrube des darüberliegenden Plumpsklos. In einer weiteren Umbauphase wird in der Norwestecke der «Cuort» eine Backstube eingebaut. Der Backofen mit hufeisenförmiger Grundfläche wird auf einen gemauerten Unterbau mit Holzbohlenabdeckung gestellt. Auf die Bohlen kommt eine ca. 40 cm starke Bodenkonstruktion aus Mörtel und Steinen, deren oberer Abschluss eine Lage Backsteine bildet. Bei einer späteren Reparatur wird eine weitere Lage Backsteine eingebracht. Die Feuerungsöffnung konnte mit einer Eisentüre verschlossen werden. Die Aussentreppe auf der Südseite des Hauses und der Türausbruch im ersten Geschoss, die den direkten Zugang zum Garten ermöglichten, dürften die letzten Veränderungen in Haus C sein.

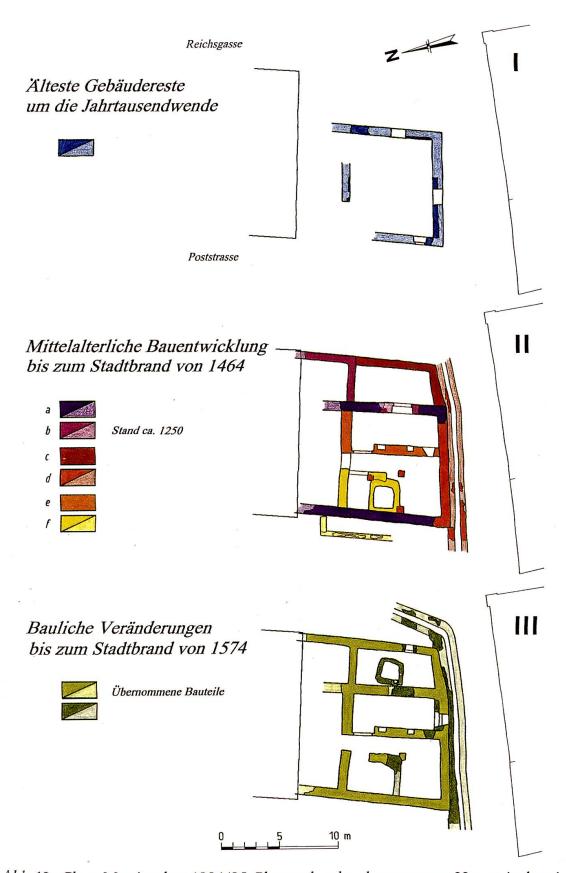
Abb. 13: Chur, Martinsplatz 1994/95; Phasenplan des abgegangenen Hauses im heutigen Westbereich des Platzes. Mst: ca. 1:400. Zeichnung: Bettina Corrins.

Als nächste Phase in der Bauabfolge schliesst sich die Neufassung der beinahe gesamten südlichen Abschlusswand des Kernbaues an (Abb. 13.II.d). Zeitgleich und im Verband mit der neuen Fassade wurde unmittelbar südlich des Gebäudes ein gemauerter Wasserkanal in die damals noch weiterführende (Obere) Gasse eingetieft. Erkennbar waren noch Reste der Seitenmauern und einige Steinplatten,

Als letzte Erneuerung vor dem Brand im Jahre 1464 war der Einbau einer *Fäkaliengrube* im Westen des Hauses fassbar (Abb. 13.II.f). Zu deren Bau wurde vorerst ein grösseres Loch in die darunterliegenden Schichten eingetieft. Anschliessend ist die Schachtmauer in leicht rechteckiger, aber grösstenteils abgerundeter Form gegen die Grubenwand gestellt worden. Die Mauer bestand aus Bollen- und Lesesteinen, welche nur mit wenig Mörtel verbunden waren (Abb. 18). Die Grubensohle befand sich etwa zwei Meter tiefer als das Kellerniveau. Nach Süden, gegen den

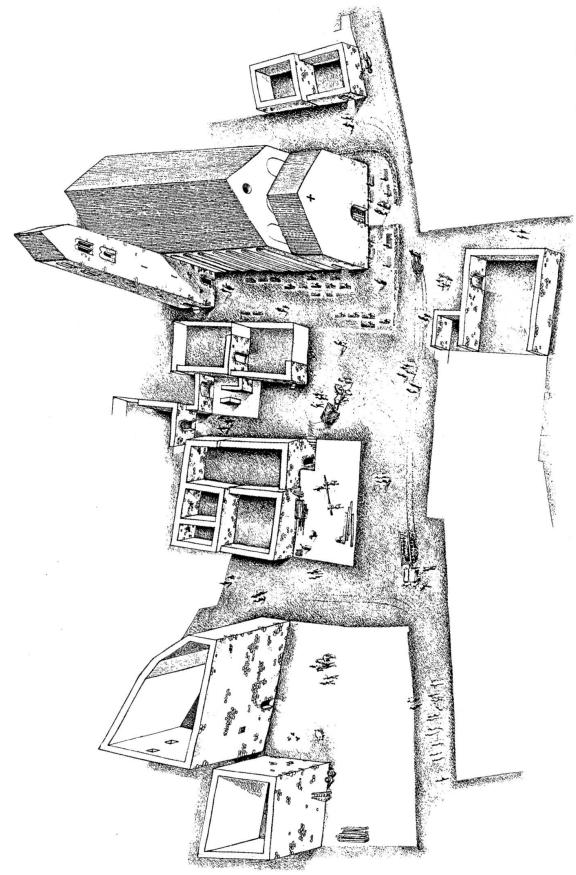
Abb.14: Chur, Martinsplatz 1994/95; Rekonstruktionsversuch des Martinsplatzes in der Zeit um 1250. Ansicht von Westen. Zeichnung: Henrik Zombory.

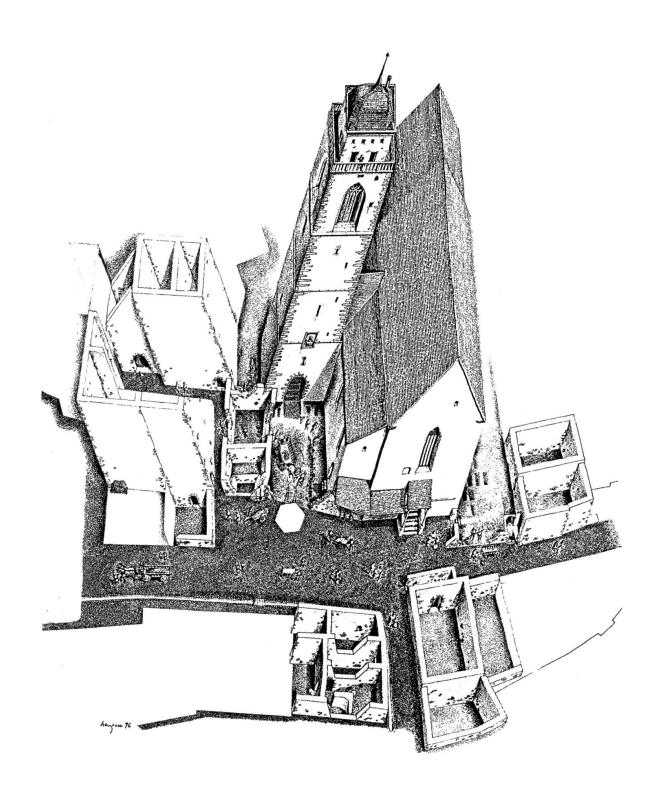
Abb. 15: Chur, Martinsplatz 1994/95; Rekonstruktionsversuch des Martinsplatzes in der Zeit um 1550. Ansicht von Westen. Zeichnung: Henrik Zombory.

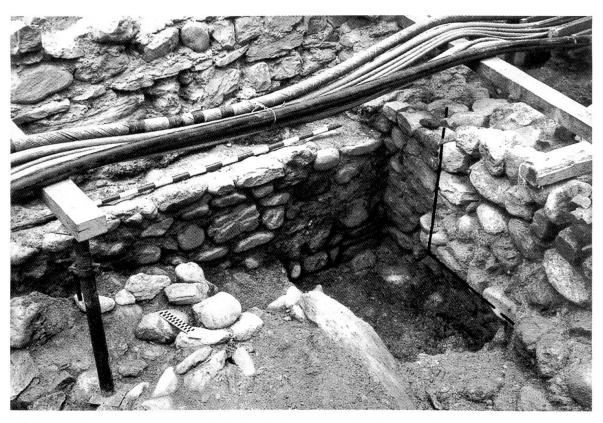
Abb. 16: Chur, Martinsplatz 1994/95; Mauerreste des ältesten, fassbaren Baues. Rechts: Leibungsansatz des Westeingangs. Ansicht von Nordosten.

nicht. Parallel zur Südmauer, in einem Abstand von sieben Metern, konnte das Fundament einer Binnenmauer festgestellt werden. Das Mauerwerk besteht hauptsächlich aus flachen Bollensteinen mittlerer Grösse, welche, durchsetzt mit einigen grösseren Bruchsteinen, in unregelmässigen Lagen aufgezogen wurden (Abb. 16).

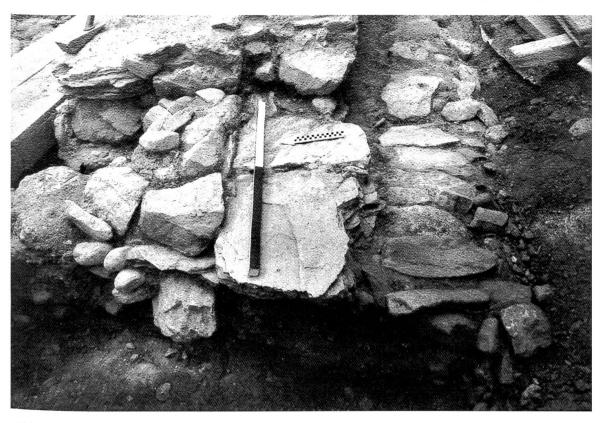
Abb. 17: Chur, Martinsplatz 1994/95; Reste eines gemauerten Wasserkanals aus der Zeit vor 1464. Ansicht von Westen.

welche als Kanalsohle ausgelegt worden waren (Abb. 17). Der Kanal zweigte wohl Wasser aus dem nahen Untertorer Mühlbach ab, um es zuerst dicht um das zu beschreibende Gebäude herum und dann weiter die Reichsgasse hinunterzuführen. Offene und halboffene Stadtbächlein, welche vor allem die Funktion hatten, den hauswirtschaftlichen Bedarf an Putz- und Waschwasser zu sichern, sind laut Martin Bundi erstmals in der städtischen Bestimmung von 1584 urkundlich erwähnt. Darin wird auf den Umstand hingewiesen, dass die «...hüser, so keine heimliche gemächer habendt, söllendt kein unrath weder tags noch nachts in die kleinen Stattbächli schüten, sondern in den rächten Mühlbach. Die auf dem Martinsplatz vorgefundene Kanalversion stammt aber mit Sicherheit aus der Zeit vor 1464. Wohl nach dem endgültigen Abgang des Hauses im Jahre 1574 wurde die Stelle, an der dieses Stadtbächlein sein Wasser vom Mühlbach abzweigte, in die

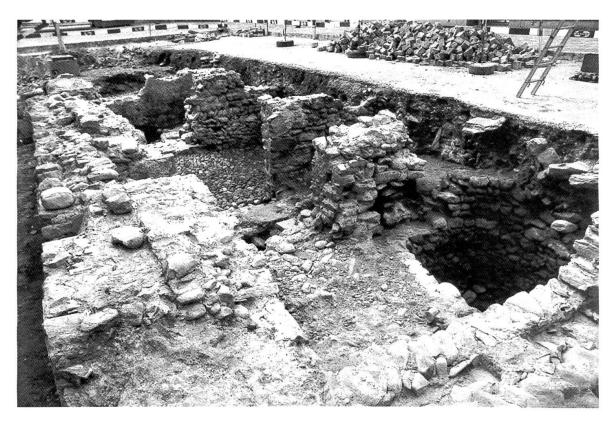
Abb. 18: Chur, Martinsplatz 1994/95; Abgegangenes Hauses in der westlichen Platzhälfte. Kellermauern des nördlichen Gebäudeteils (6. Grabungsetappe). Im Vordergrund rechts die ältere Fäkaliengrube. Links der Bildmitte eine Kellerpflästerung aus der letzten Benutzungsphase. Ansicht von Nordwesten.

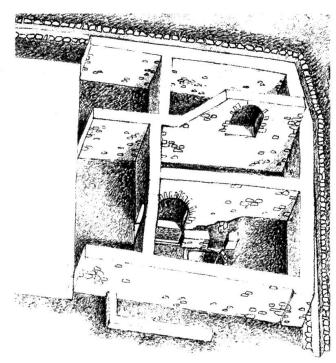
Abb. 19: Chur, Martinsplatz 1994/95; Rekonstruktionsversuch des Gebäudes im Jahre 1464, vor dem Brand, Ansicht von Westen. Zeichnung: Henrik Zombory.

nicht unterkellerten Bereich, stieg die Schachtmauer an und erfüllte ebenfalls eine Stützfunktion (Abb. 19). Von 1,8 x 1,8 m lichter Weite am oberen Erhaltungsrand verjüngt sich der Schacht auf 1,5 m Durchmesser an der Sohle. Eigentliche Abfalloder Fäkalienschichten waren nur spärlich fassbar, was möglicherweise mit einer kurzen Benutzungszeit der Grube zu erklären ist. Welcher Umstand dazu führte, dass die Fäkaliengrube *im Innern* des Hauses angelegt wurde, wissen wir nicht. Wahrscheinlich ermangelte es dem Gebäude aufgrund seiner zentralen Lage an einem Hinterhof, in dem sich oftmals der Abort befindet. Dass das «heimliche Gemach» des Hauses nicht durch den unmittelbar westlich vorbeifliessenden Mühlbach entsorgt wurde, was naheliegend gewesen wäre, mag aber auch von einem gewissen Reinlichkeitsbewusstsein einiger Churer Bürgerinnen und Bürger zeugen.

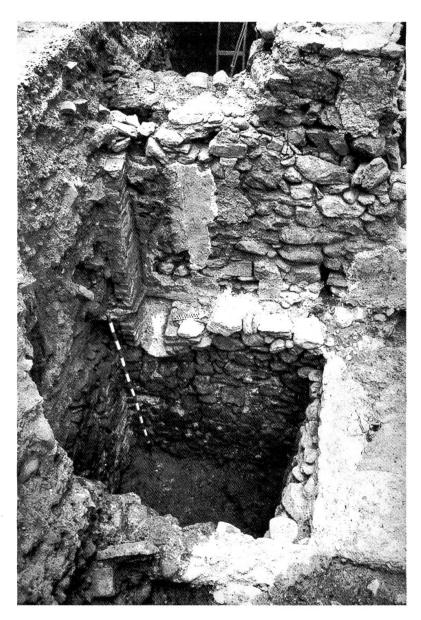
Abb. 21: Chur, Martinsplatz 1994/95; Jüngere Fäkaliengrube mit Backstein-Schacht. Ansicht von Osten.

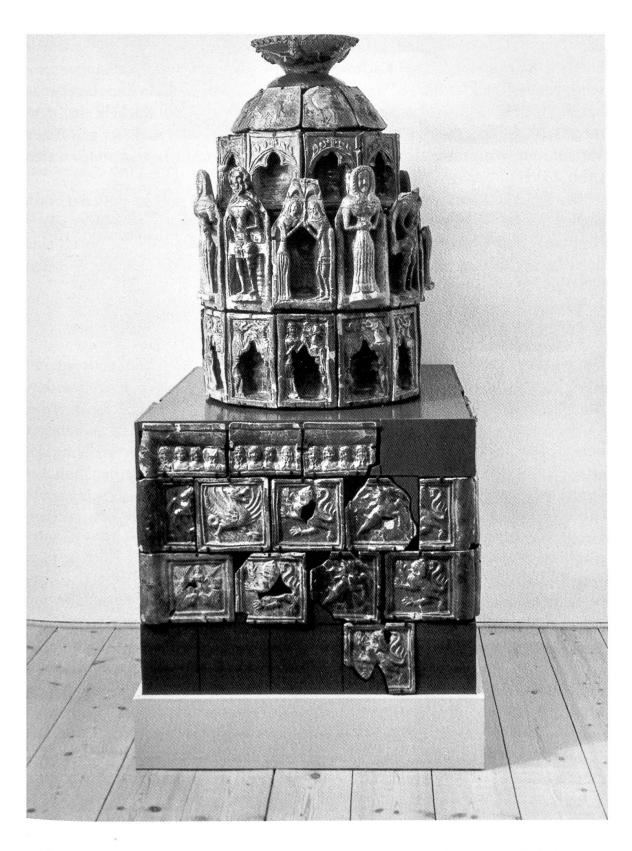
Abb. 23: Chur, Martinsplatz 1994/95; Rekonstruktionsversuch eines Kachelofens mit Kacheln aus dem Depot.

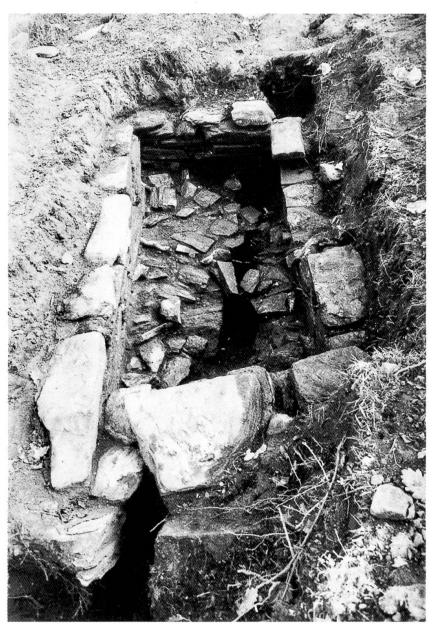
Abb. 27: Mesocco, Benabbia (Gorda); Gemauertes Gemeinschaftsgrab.

Die Wände waren lagig aus behauenen Bruchsteinen gemauert und noch bis zu einer Höhe von max. 50 cm erhalten. Der Boden war mit kleineren Steinplatten verlegt (Abb. 27). Das Grab war Ost-West orientiert, die lichten Masse betrugen 1.90 m in der Länge und knapp 1 m in der Breite. Eine Abdeckung war nicht mehr vorhanden.

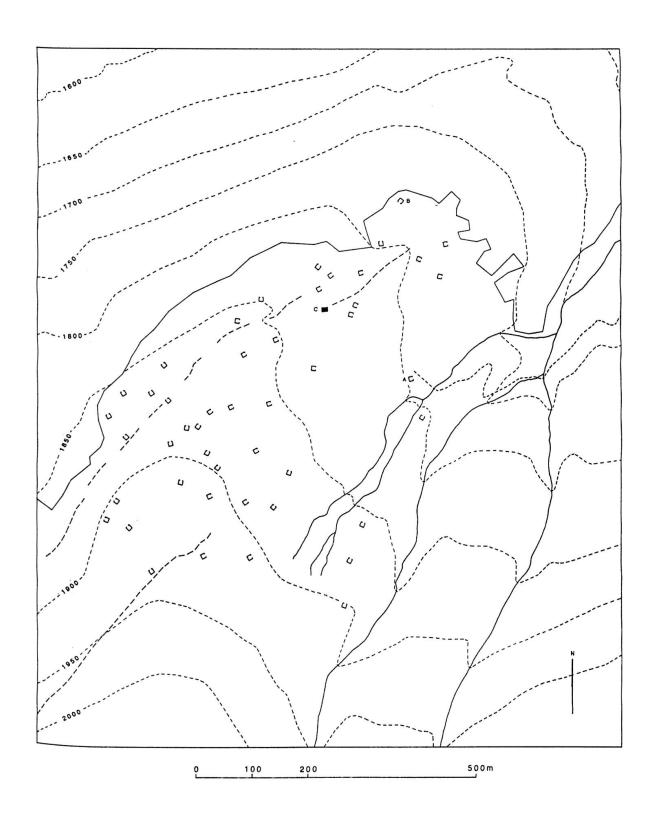
$Abb.\,21$: Fundamentplan der Alp Pazzola. Aufgenommen 1995 durch Bruno Thoma.

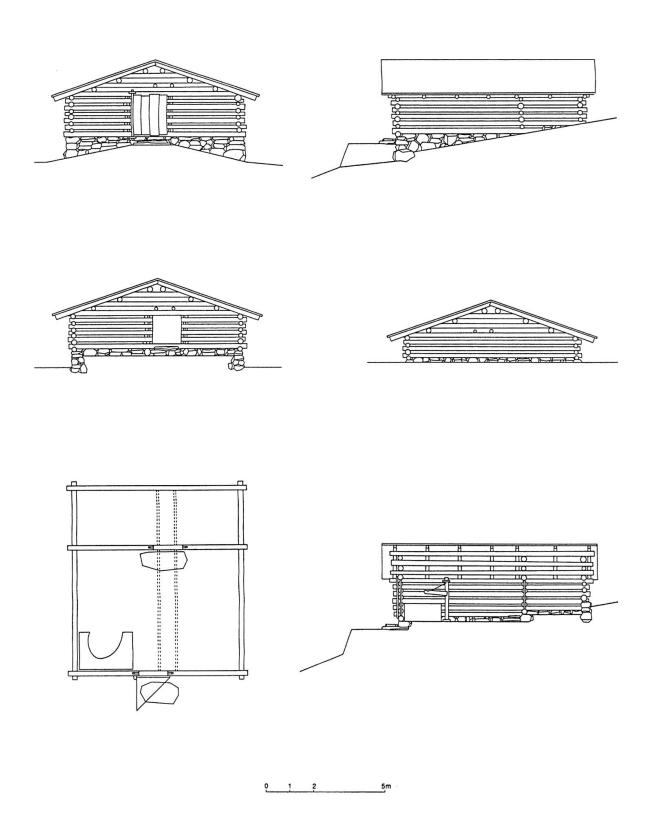
Abb. 22: Mobile Sennhütte nach Fotos und Felderhebungen 1995 von Bruno Thoma rekonstruiert.

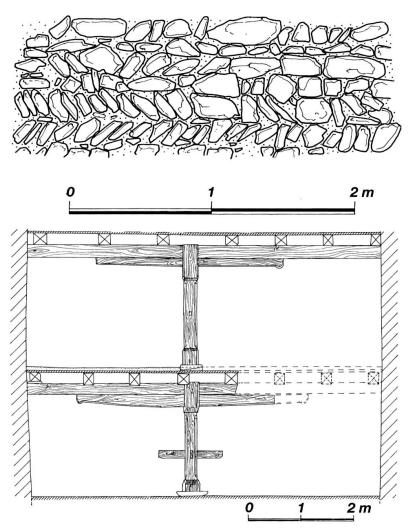
Abb. 32: Untervaz, Kronengasse 121/122 Mauerwerk mit «opus spicatum», 13. Jh. Zeichnung DPG

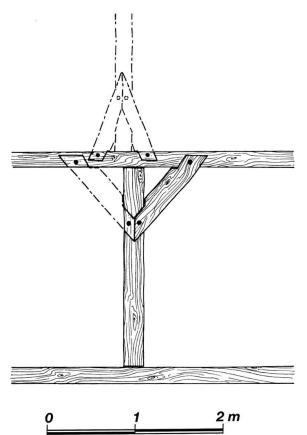
Abb. 38: Untervaz, Kronengasse 121/122 Detail Ständerkonstruktion. Zeichnung DPG

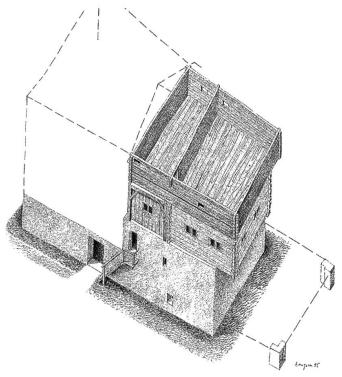
Abb. 39: Untervaz, Kronengasse 121/122. Rekonstruktion Phase 5, datiert 1528. Zeichnung H. Zombory

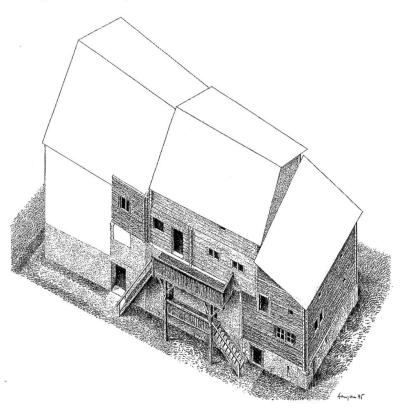
Abb. 40: Untervaz, Kronengasse 121/122. Rekonstruktion Phase 6, datiert 1713. Zeichnung H. Zombory

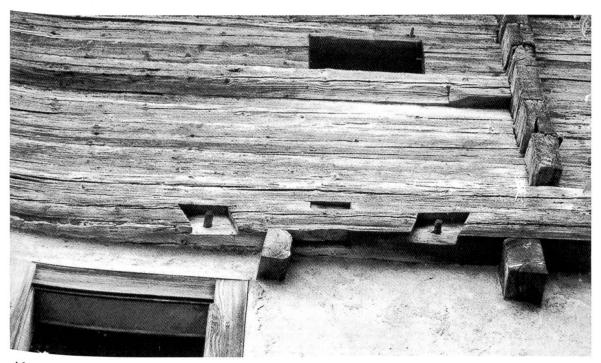
Abb. 42: Untervaz, Kronengasse 121/122 Negativ Ständerkonstruktion, um 1504.
