Zeitschrift:	Jahrbuch / Historische Gesellschaft Graubünden
Herausgeber:	Historische Gesellschaft Graubünden
Band:	125 (1995)
Rubrik:	Jahresberichte 1995 des Archäologischen Dienstes Graubünden und der Kantonalen Denkmalpflege Graubünden

Jahresberichte 1995

des Archäologischen Dienstes Graubünden und der Kantonalen Denkmalpflege Graubünden

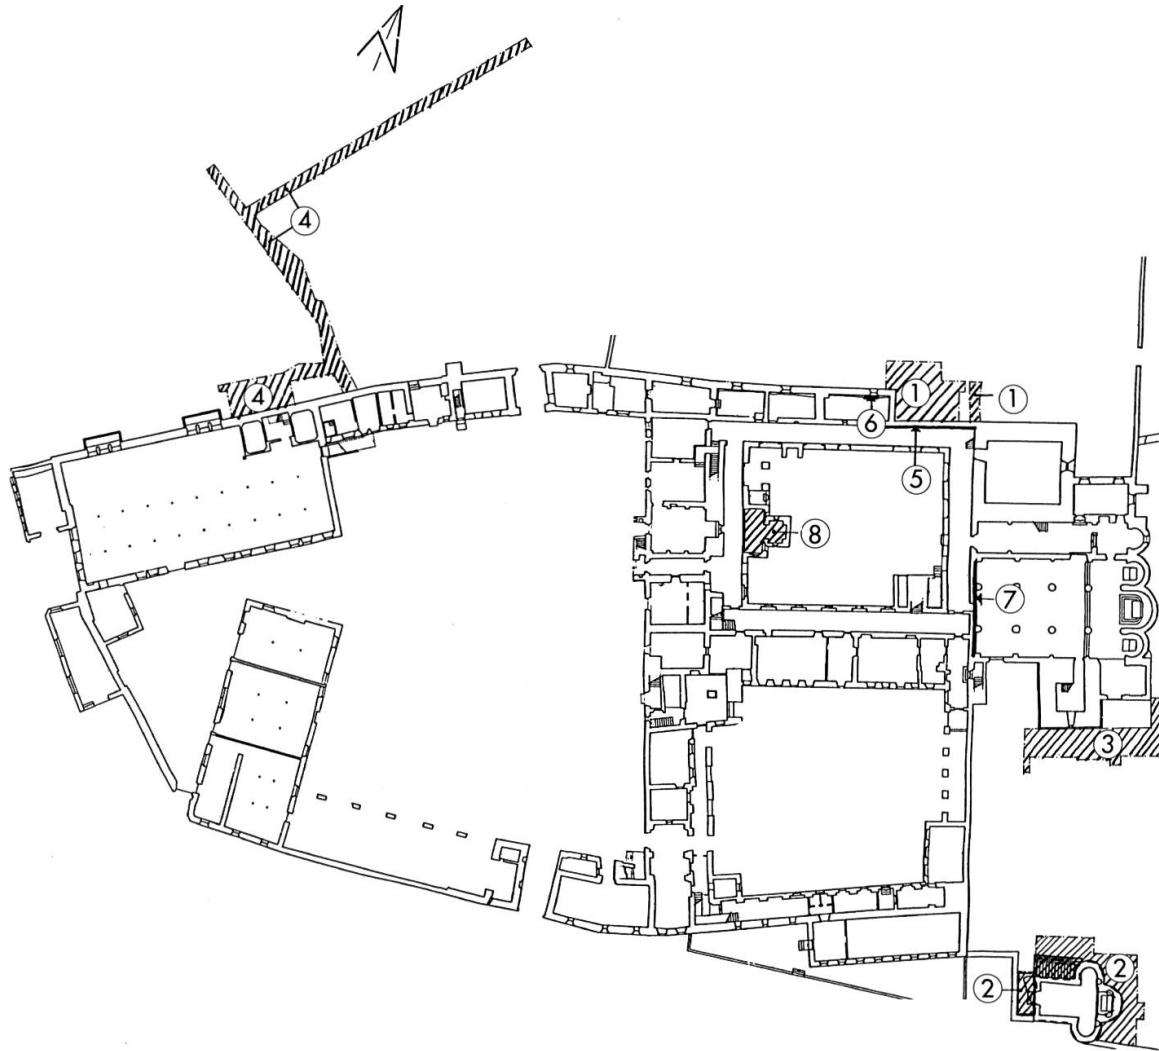
Abb.1: Müstair, Kloster St.Johann; Übersicht über die Ausgrabungs- und Untersuchungsplätze 1995.

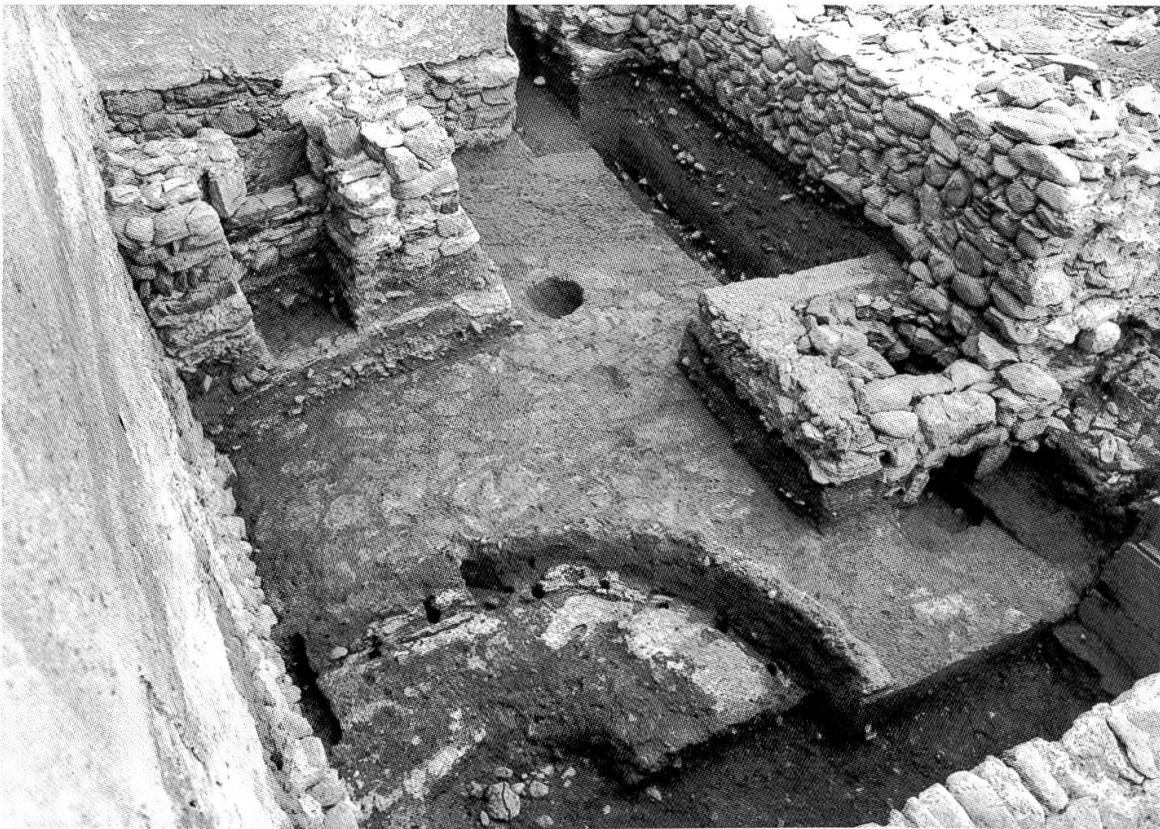
Abb. 2: Müstair; Grabung Oberer Garten 1995, gegen WNW: Im Vordergrund die karolingische Mörtelmischscheibe, rechts darüber der ältere und oben links der jüngere Ofen, umgeben von der aktuellen Kreuzgangmauer (links), dem Nordtrakt (oben) und der Nordmauer der spätmittelalterlichen «Gewölbeküche» (oben rechts).

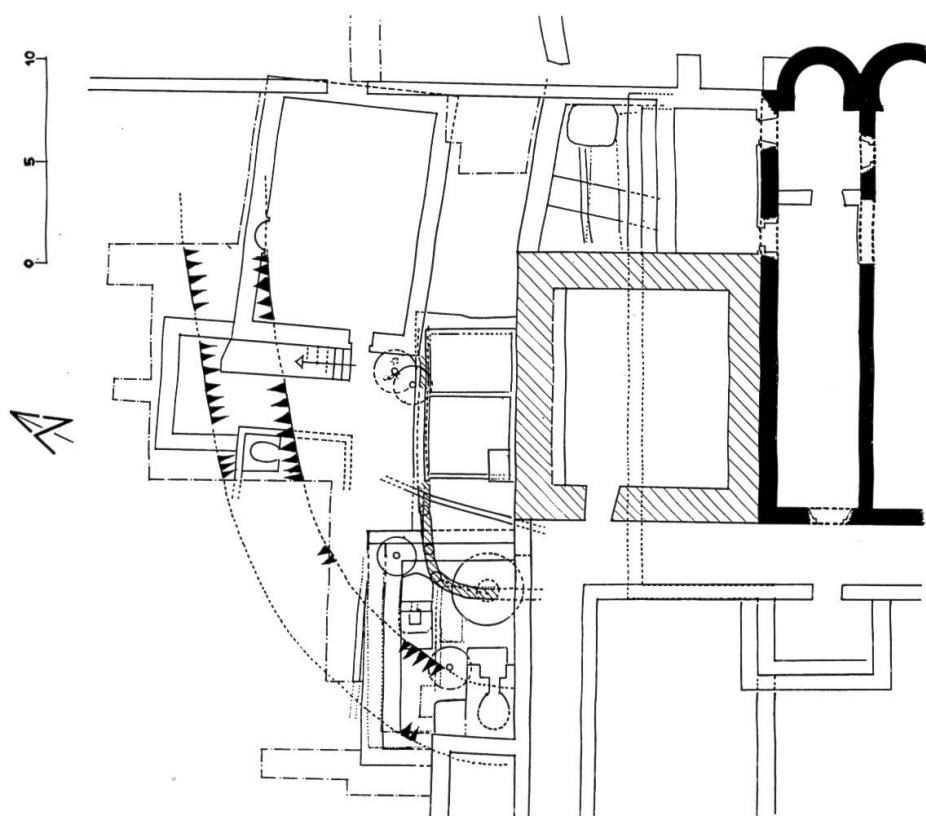
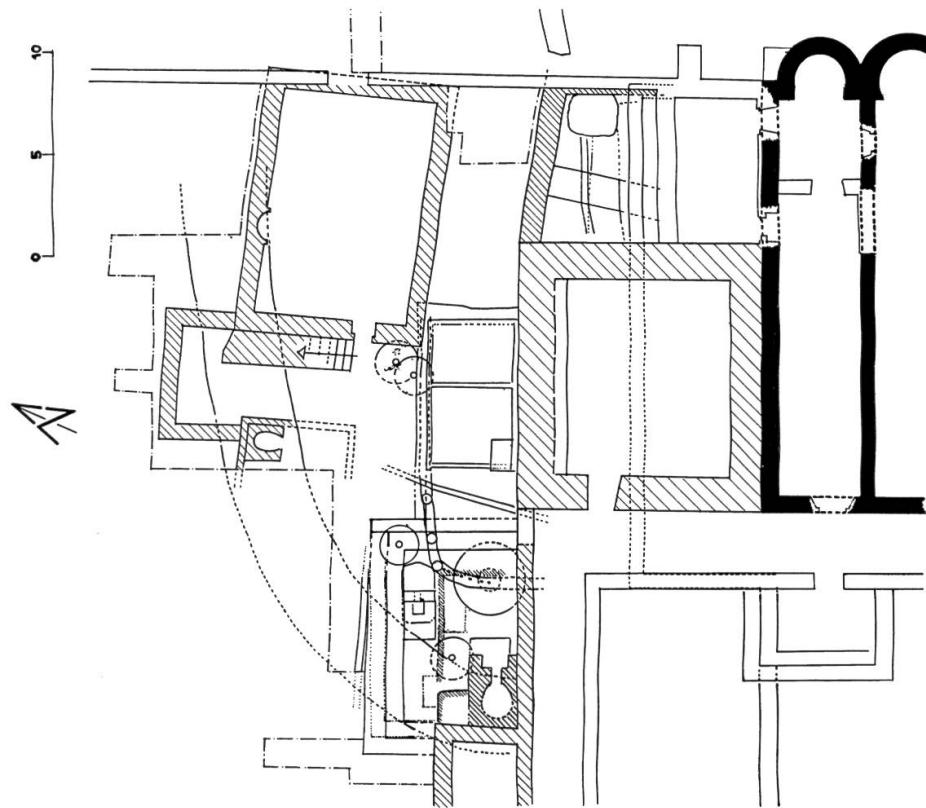
Abb. 3: Müstair; Grabung Oberer Garten 1995: Auszug aus dem Phasenplan mit dem Graben um den hochmittelalterlichen Plantaturn, 1:500.

Abb. 4: Müstair; Grabung Oberer Garten 1995: Auszug aus dem Phasenplan mit dem Eginoturm und seinen Nebenbauten, 1:500.

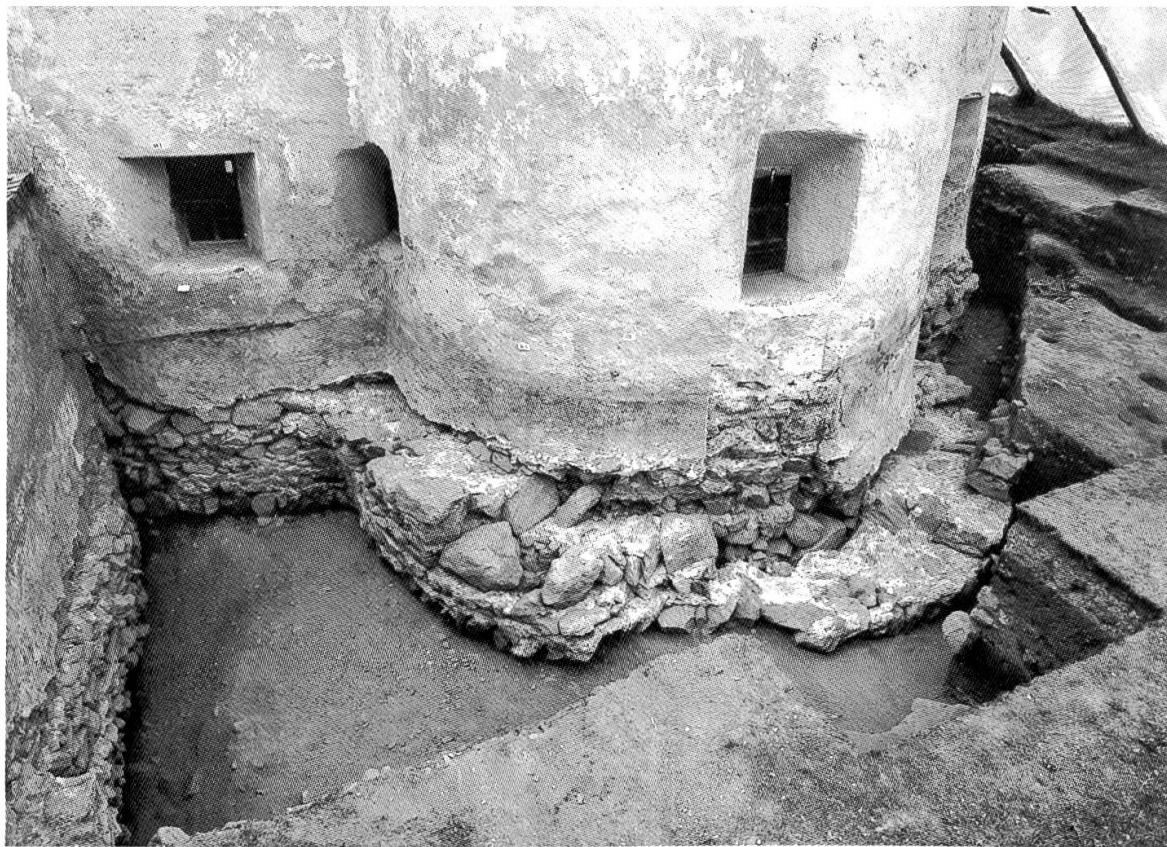
Abb. 5: Müstair; Grabung bei der Heiligkreuzkapelle 1995, gegen WNW: Das Fundament einer älteren, grösseren Hauptapsis steht im Verband mit den Fundamenten der aktuellen Seitenapsiden.

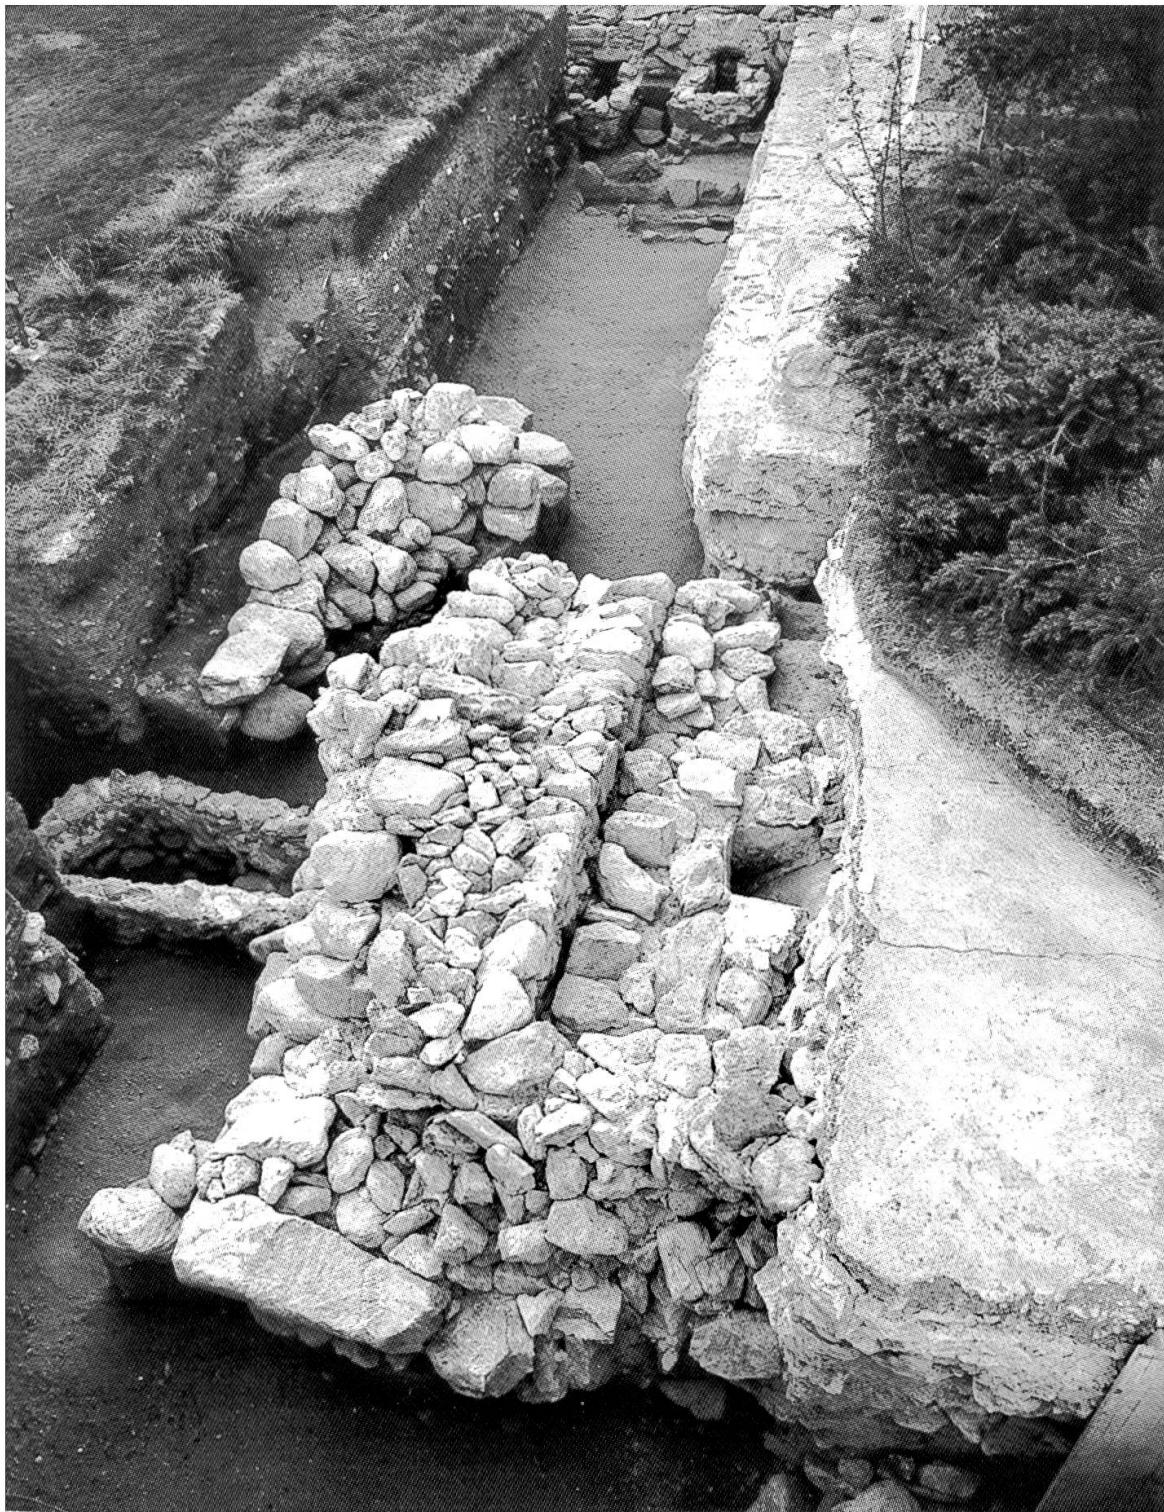
Abb. 6: Müstair; Grabung beim Kirchturm 1995, gegen WSW: Das breite, romanische Fundamentmassiv umfasst einen schmäleren, karolingischen Mauerwinkel mit Ablaufschacht, der in die Sickergrube am linken Bildrand mündet. Am rechten Bildrand der Betondeckel des Vorraums zur Nonnengruft und dahinter das Kirchturmfundament. Am oberen Bildrand die Ostmauer des karolingischen Osttraktes mit zwei ummauerten Schächten, davor steinumstellte karolingische Gräber.

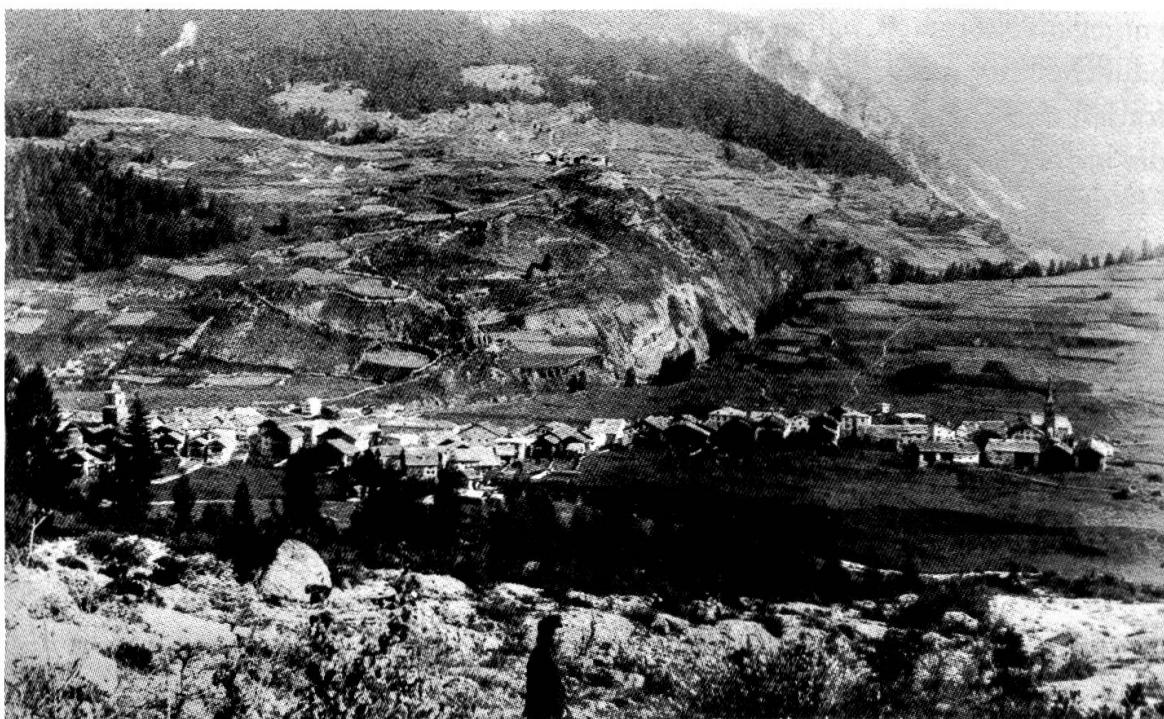
Am 24. August 1892 wurde das Quartier westlich der reformierten Kirche durch eine Brandkatastrophe völlig zerstört.² Fünf Häuser und die dazugehörigen Ställe wurden ein Raub der Flammen (Abb. 7, Häuser im Vordergrund rechts). Ein Zitat

Abb. 7: Bergün um 1890. Ansicht von Westen

Die Feldarbeiten dauerten drei Monate, eine Fläche von ca. 1000 m² wurde archäologisch untersucht. Ein grosser Teil der Grundmauern dreier, beim Brand von 1892 abgegangener Häuser konnte freigelegt und baugeschichtlich untersucht werden (Abb. 7 und Abb. 10). Im Westteil des Grundstücks waren die Mauern ca. 1 m hoch erhalten, im Osten, entlang der Albulapassstrasse, erreichten sie etwas mehr als Geschoss Höhe. Einzelne Kellergewölbe stürzten erst während den Ausgrabungsarbeiten ein. Da die Planierungsschichten seit der Jahrhundertwende entstanden, also vom Fundmaterial her uninteressant waren, konnten die Grabarbeiten bis auf die Brandschicht von 1892 maschinell ausgeführt werden.⁶ Diese Brandschicht enthielt den gesamten Husrat, viele Beschläge von Leiterwagen und Pferdeschlitten, Werkzeuge und Geräte für die Feld- und Stallarbeit. Anhand der verstürzten Kochherde konnte in zwei Häusern die Lage der Küchen im nicht mehr vorhandenen Wohngeschoß rekonstruiert werden. Die Steigeisen und ein Brandeisen mit den Initialen PM, welche in der «Cuort» von Bau A gefunden wurden, dürften wohl Eigentum des Bergführers Peter Mettier gewesen sein, in dessen Haus die Brandkatastrophe durch eine umgestürzte Petrollampe ausgelöst wurde.⁷

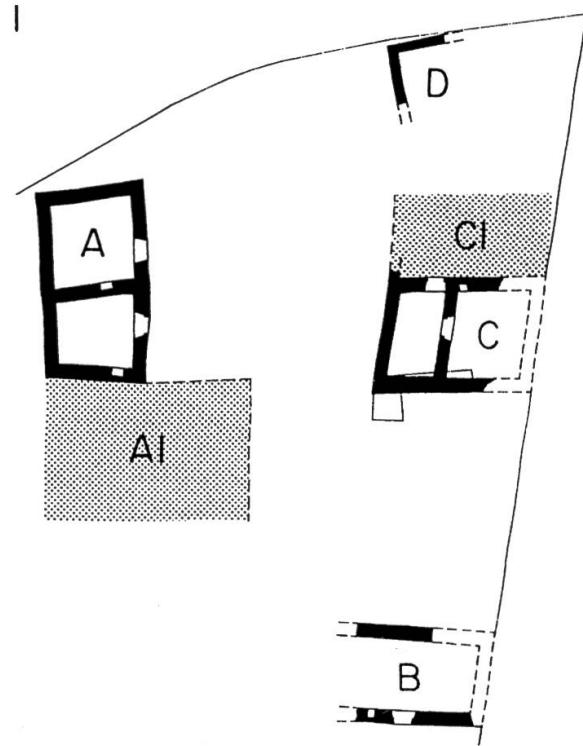
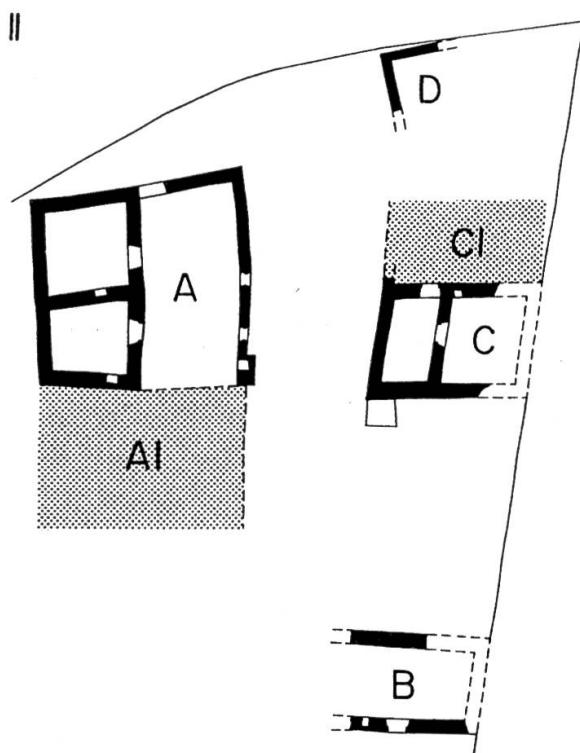
Abb. 8: Bergün «Orta»; I. Siedlungsgrundriss um 1550, II. Siedlungsgrundriss um 1605.
M 1:500

Der erste Siedlungsgrundriss umfasste vier ein- bis zweiräumige Gebäude (Abb. 8). Die genaue Dimension kennen wir leider nur von Bau A. Die übrigen Bauten konnten nicht vollständig freigelegt werden, da sie sich über unsere Grabungsfläche hinaus bis unter die heutige Strasse fortsetzten. Die östliche Mauerflucht wurde anhand von Strassenbauplänen aus dem letzten Jahrhundert rekonstruiert.

Die Bauten A – C weisen kräftiges, gemörteltes Bruchsteinmauerwerk mit Mauerstärken von ca. 70 cm auf, Bau D hingegen nur 40–60cm. Von letzterem Gebäude kennen wir nur zwei ca. 3 m lange Mauerstücke der Nordwestecke. Die Nordwand zieht unter die heutige Quartierstrasse hinein. Der südliche Teil wurde wohl später beim Bau der «Cuort» von Haus C abgerissen.

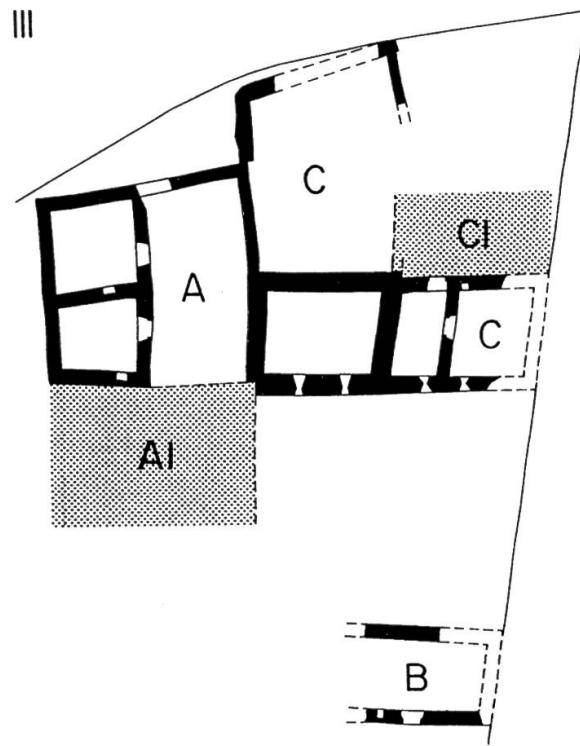
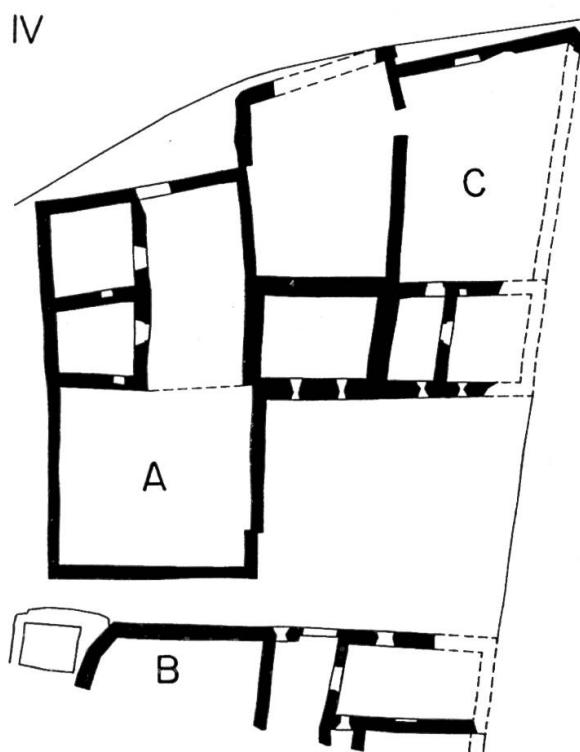
Abb. 9: Bergün «Orta»; III. und IV. Siedlungsgrundriss. M 1:500

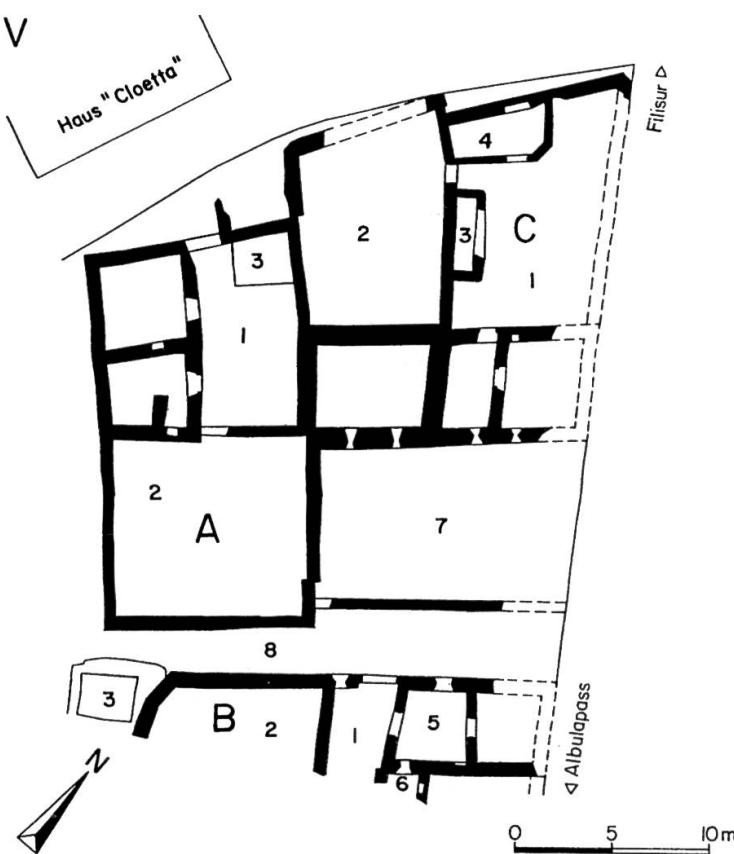
Abb. 10: Bergün «Orta»; V. Siedlungsgrundriss: 1 «Cuort» – 2 Stall – 3 Dunglager – 4 Backstube – 5 Küche – 6 Ofen – 7 Garten – 8 Gasse. M 1:500

Durch den Neubau des Stallteils verdoppelt sich der Grundriss von Bau A (Abb. 10). Später erfährt Gebäude A keine grossen Veränderungen mehr. Lediglich die Wand zwischen dem Stall und der «Cuort» wird erneuert. In der Nordostecke der «Cuort» wird abgetieft und eine gepflasterte Dunglagerstätte angelegt. Die Zugangsrampe zur «Cuort» wird gepflastert und erhält auf der Ostseite eine Stützmauer. Der Durchgang in der Cuort wird ebenfalls gepflastert.

In einer späteren Umbauphase wird der Kernbau durch eine Trennwand in zwei Räume unterteilt (Abb. 10). Der westliche Raum wird um ca. 30 cm abgetieft, wobei der anstehende Fels entlang der Nord- und Südwand belassen und zum Teil als gemauerte Sitzbank ausgebildet wird. In den mit grossen Bruchsteinen gepflastersten Boden werden ebenfalls Teile des anstehenden Felsens integriert. Die Decke bildet im westlichen Teil des Raumes ein offener Kaminhut, der im östlichen Teil in ein Tonnengewölbe übergegangen sein könnte. Die gleichzeitig erfolgten Umbauten im Südraum sind nicht ganz klar, da nur ein schmaler Streifen freigelegt werden konnte. Die Westwand wird abgebrochen und die so entstandene Raum-ecke durch einen Eckpfeiler verstärkt. Der Ofen wird erneuert und mit einem neuen Rauchabzug, der in den offenen Kaminhut des Nebenraums mündet, versehen.

Abbruch des Ofens und die Zumauerung der Feuerungsöffnung sowie der Einbau einer Herdstelle in der Südostecke der Küche (Abb. 10, 5) sind die letzten Veränderungen in Haus B.

Der Bau C₁ wird abgerissen und durch eine «Cuort» mit trapezoidem Grundriss von ca. 12/10 m ersetzt (Abb. 10). Der Zugang zur «Cuort» erfolgte in der Nordostecke von der Albulapassstrasse her. Um die Höhendifferenz zur Strasse zu überwinden, musste der gepflasterte Boden gegen das Portal und die Zugangsrampe hin mit Anzug gebaut werden. Der südliche Teil der «Cuort», der teilweise auch als Viehstall genutzt wurde, besass einen Holzboden. Entlang der Trennwand zum Stall wird in einer weiteren Bauetappe ein rechteckiges Dunglager von ca. 4/1 m erstellt. Diese gemauerte, einen halben Meter vertiefte, Grube diente auch als Fäkaliengrube des darüberliegenden Plumpsklos. In einer weiteren Umbauphase wird in der Norwestecke der «Cuort» eine Backstube eingebaut. Der Backofen mit hufeisenförmiger Grundfläche wird auf einen gemauerten Unterbau mit Holzbohlenabdeckung gestellt. Auf die Bohlen kommt eine ca. 40 cm starke Bodenkonstruktion aus Mörtel und Steinen, deren oberer Abschluss eine Lage Backsteine bildet. Bei einer späteren Reparatur wird eine weitere Lage Backsteine eingebracht. Die Feuerungsöffnung konnte mit einer Eisentüre verschlossen werden. Die Aussentreppe auf der Südseite des Hauses und der Türausbruch im ersten Geschoss, die den direkten Zugang zum Garten ermöglichten, dürften die letzten Veränderungen in Haus C sein.

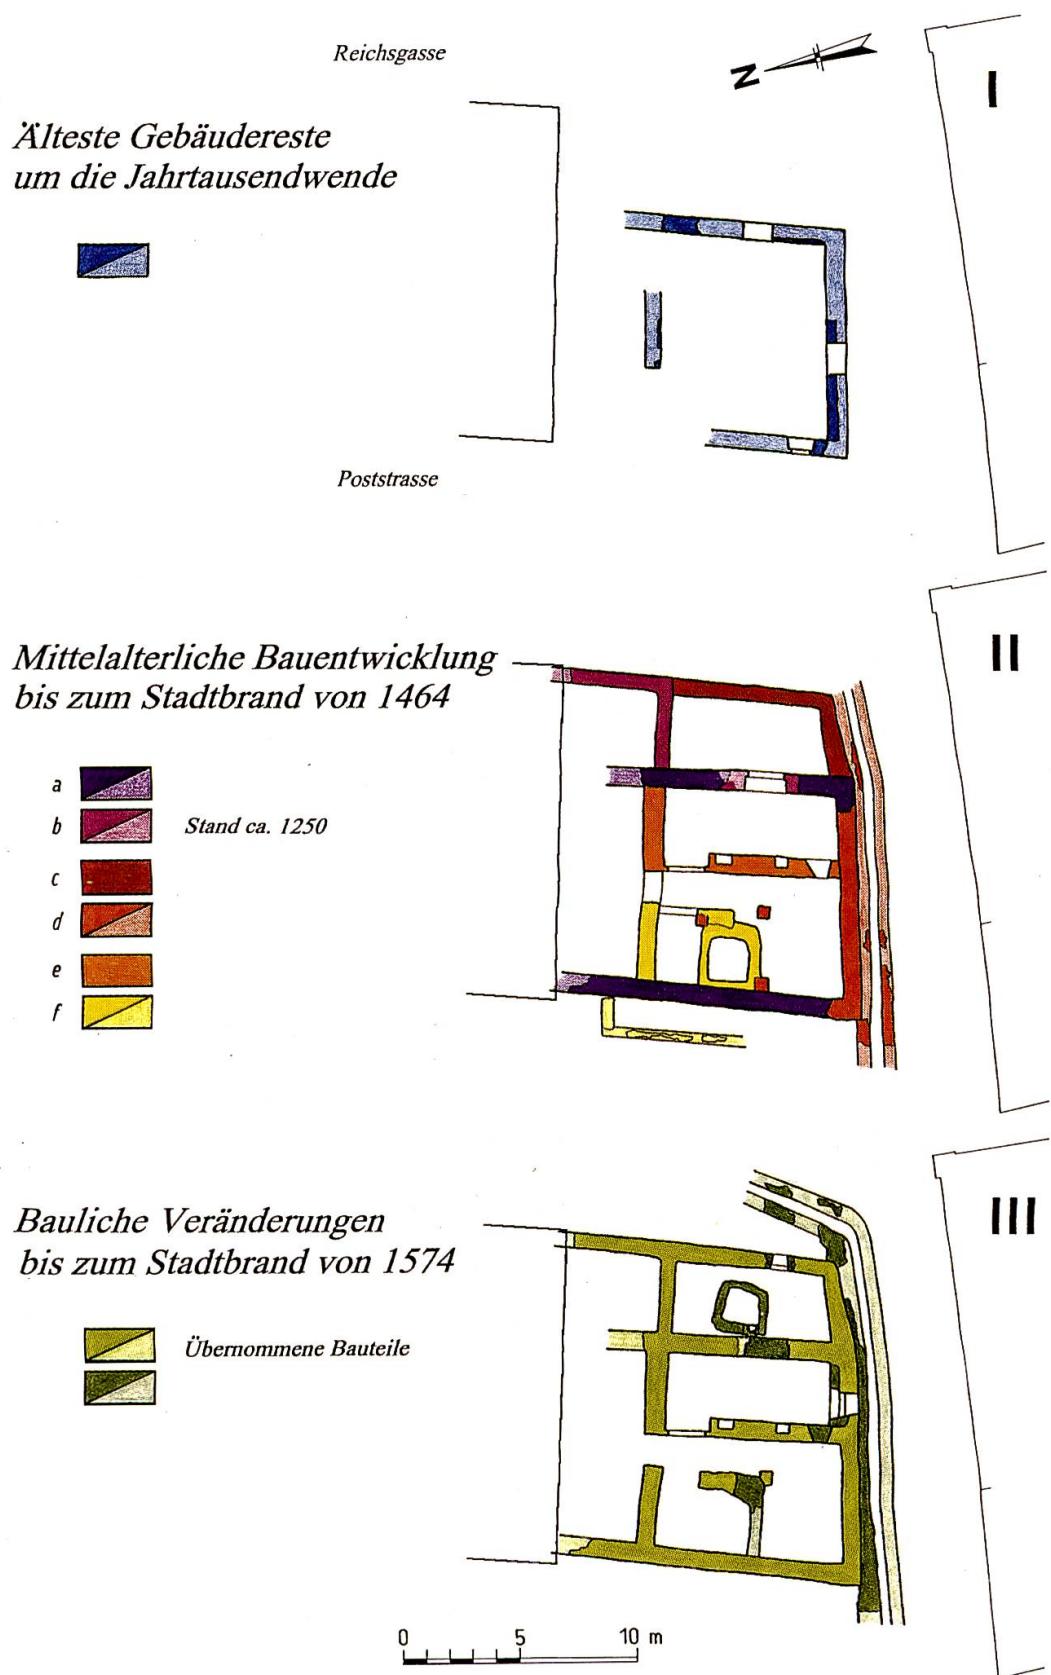
Abb. 13: Chur, Martinsplatz 1994/95; Phasenplan des abgegangenen Hauses im heutigen Westbereich des Platzes. Mst: ca. 1:400. Zeichnung: Bettina Corrins.

Als nächste Phase in der Bauabfolge schliesst sich die Neufassung der beinahe gesamten *südlichen Abschlusswand* des Kernbaues an (Abb. 13.II.d). Zeitgleich und *im Verband* mit der neuen Fassade wurde unmittelbar südlich des Gebäudes ein *gemauert Wasserkanal* in die damals noch weiterführende (Obere) Gasse eingetieft. Erkennbar waren noch Reste der Seitenmauern und einige Steinplatten,

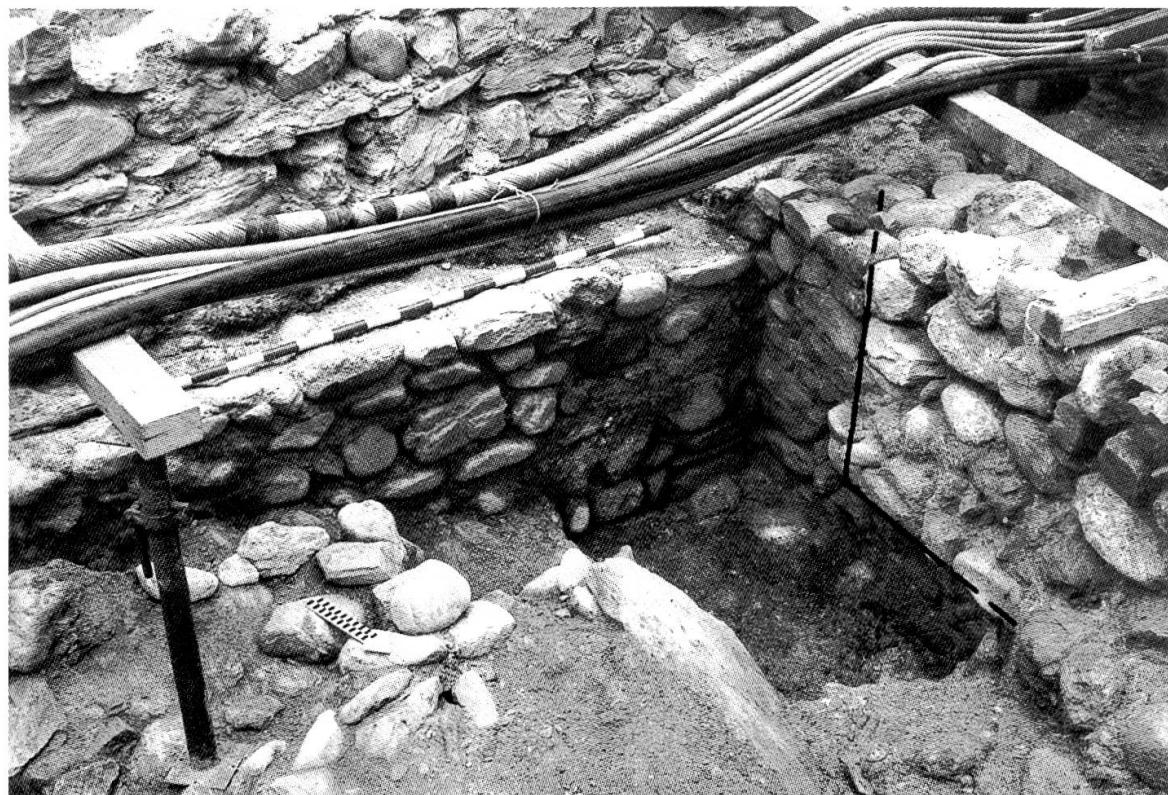
Abb. 16: Chur, Martinsplatz 1994/95; Mauerreste des ältesten, fassbaren Baues. Rechts: Leibungsansatz des Westeingangs. Ansicht von Nordosten.

nicht. Parallel zur Südmauer, in einem Abstand von sieben Metern, konnte das Fundament einer Binnenmauer festgestellt werden. Das Mauerwerk besteht hauptsächlich aus flachen Bollensteinen mittlerer Grösse, welche, durchsetzt mit einigen grösseren Bruchsteinen, in unregelmässigen Lagen aufgezogen wurden (Abb. 16).

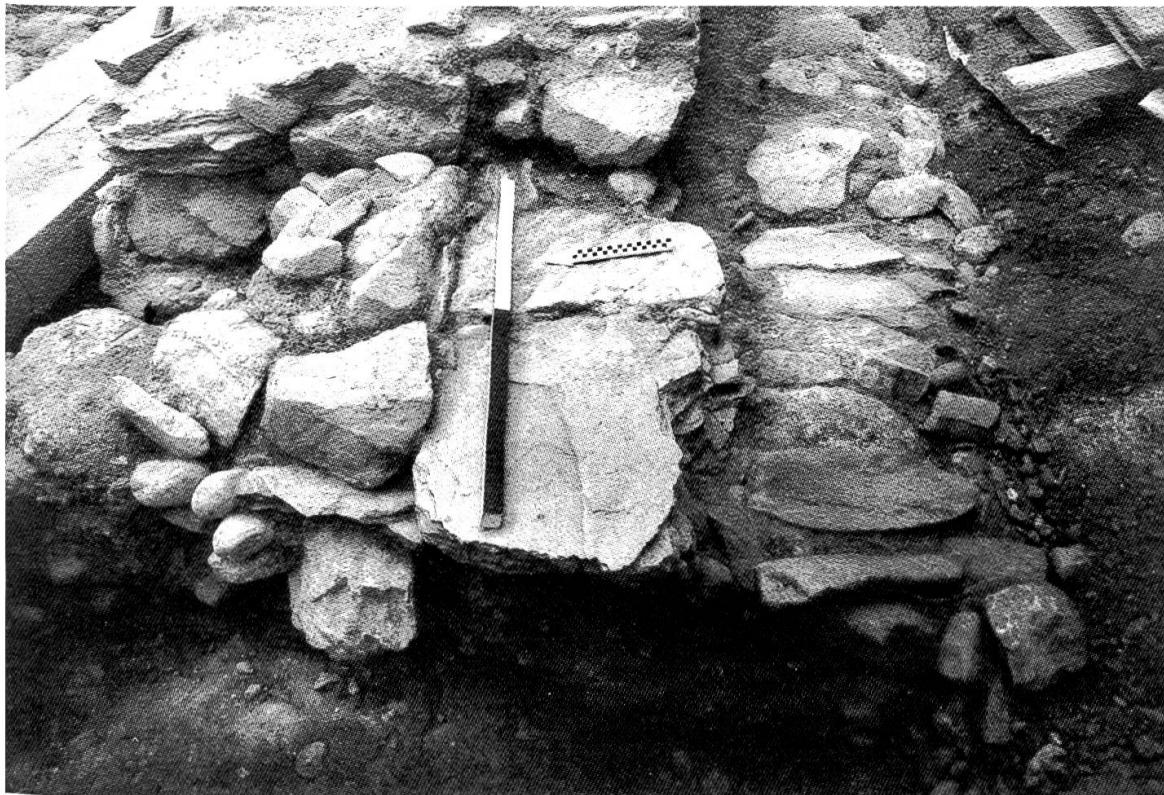
Abb. 17: Chur, Martinsplatz 1994/95; Reste eines gemauerten Wasserkanals aus der Zeit vor 1464. Ansicht von Westen.

welche als Kanalsohle ausgelegt worden waren (Abb. 17). Der Kanal zweigte wohl Wasser aus dem nahen Untertorer Mühlbach ab, um es zuerst dicht um das zu beschreibende Gebäude herum und dann weiter die Reichsgasse hinunterzuführen.²⁸ Offene und halboffene Stadtbächlein, welche vor allem die Funktion hatten, den hauswirtschaftlichen Bedarf an Putz- und Waschwasser zu sichern, sind laut Martin Bundi erstmals in der städtischen Bestimmung von 1584 urkundlich erwähnt.²⁹ Darin wird auf den Umstand hingewiesen, dass die «..häuser, so keine heimliche gemächer habendt, söllendt kein unrath weder tags noch nachts in die kleinen Stattbächli schütten, sondern in den rächtien Mühlbach.»³⁰ Die auf dem Martinsplatz vorgefundene Kanalversion stammt aber mit Sicherheit aus der Zeit *vor 1464*. Wohl nach dem endgültigen Abgang des Hauses im Jahre 1574 wurde die Stelle, an der dieses Stadtbächlein sein Wasser vom Mühlbach abzweigte, in die

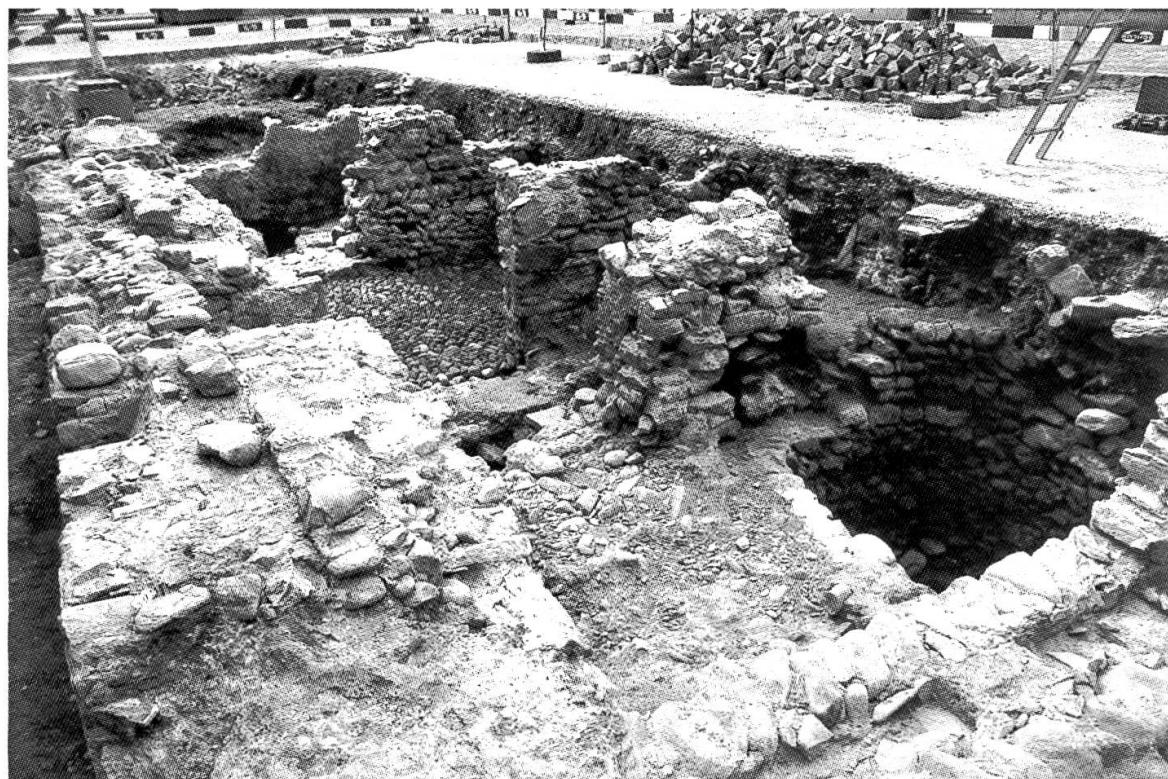
Abb. 18: Chur, Martinsplatz 1994/95; Abgegangenes Hauses in der westlichen Platzhälfte. Kellermauern des nördlichen Gebäudeteils (6. Grabungsetappe). Im Vordergrund rechts die ältere Fäkalientrichter. Links der Bildmitte eine Kellerpflasterung aus der letzten Benutzungsphase. Ansicht von Nordwesten.

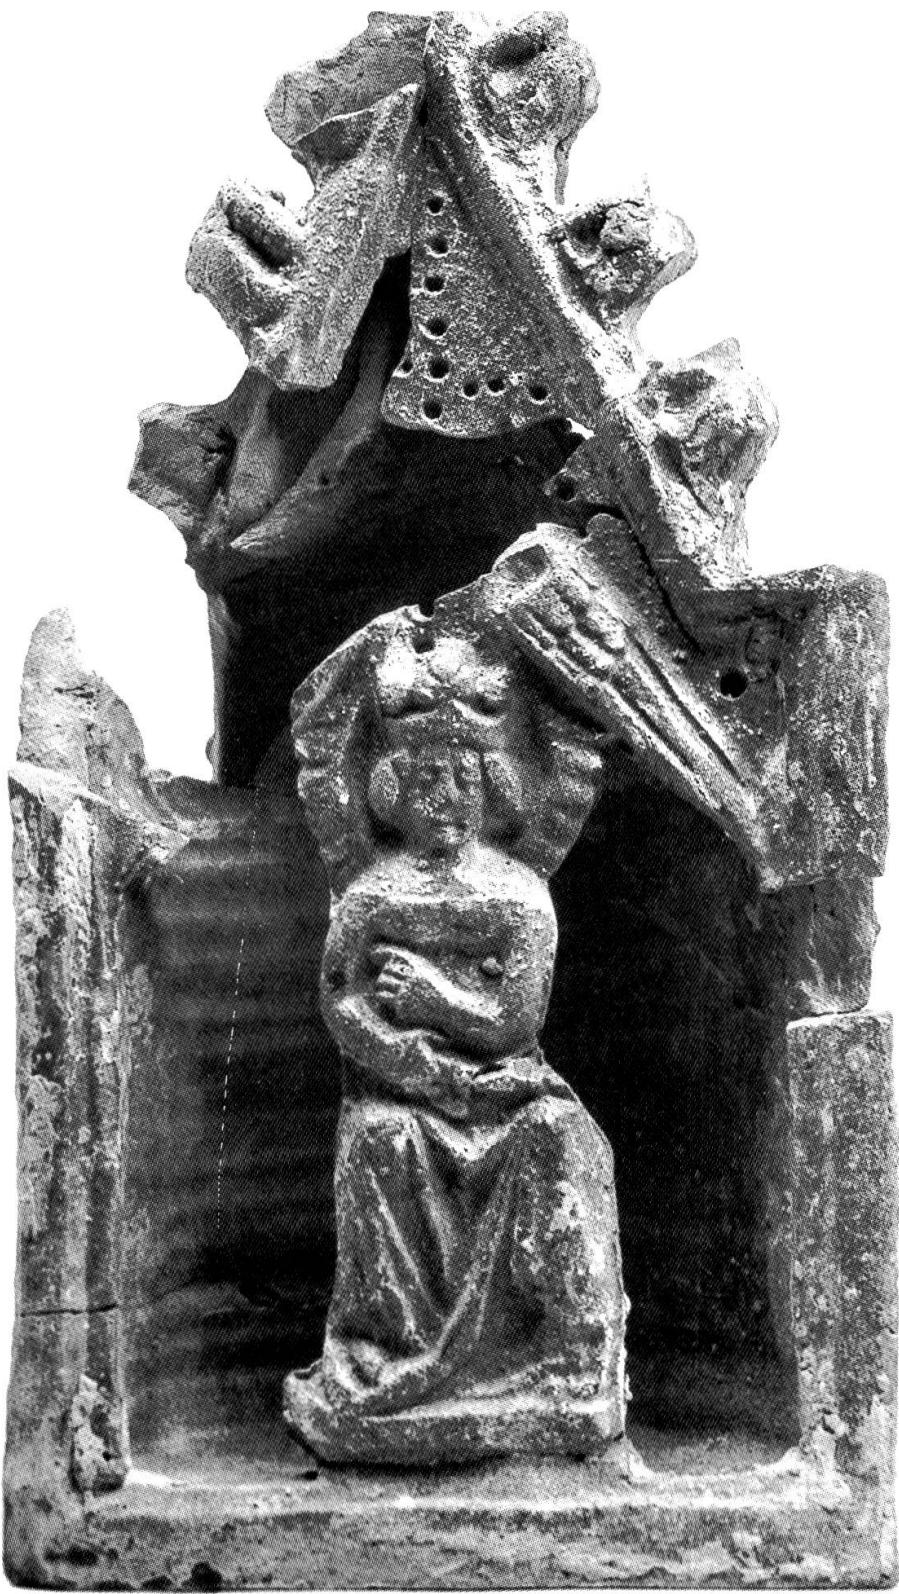
Abb. 20: Chur, Martinsplatz 1994/95; Nischenkranzkachel mit der thronenden Frau Minne, um 1400. Höhe: mind. 33 cm, Breite: 18.5 cm.

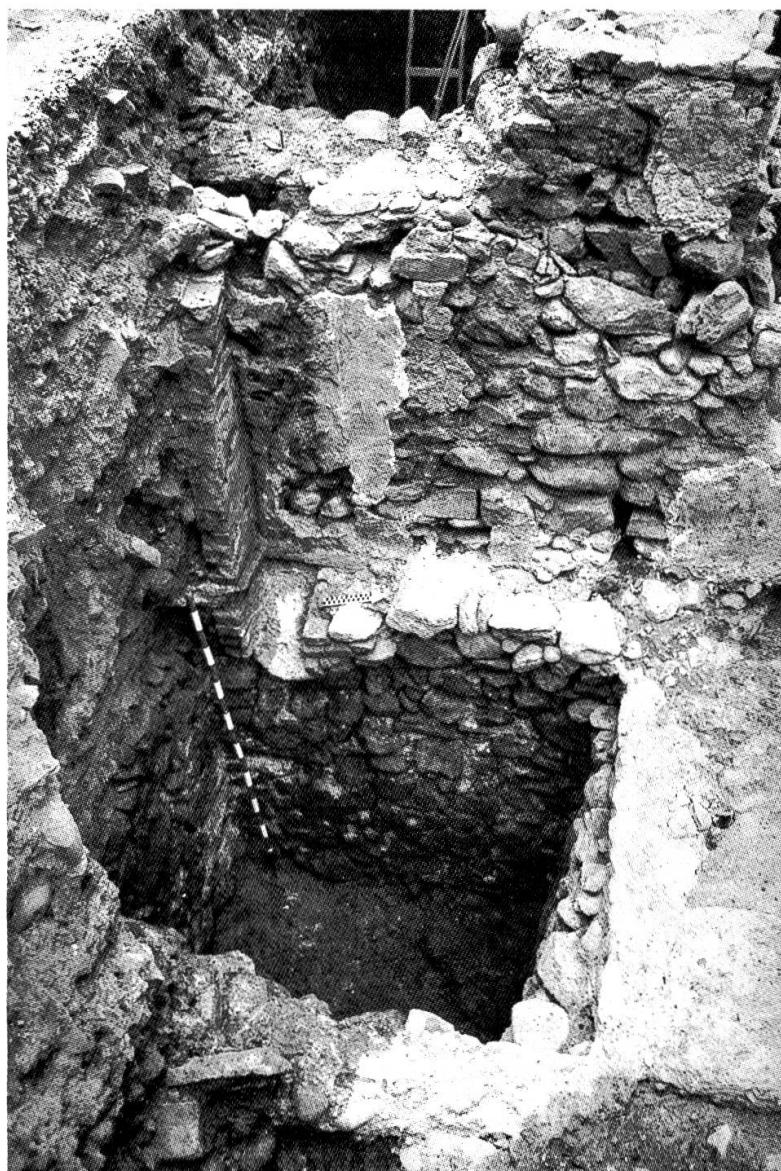
Abb. 21: Chur, Martinsplatz 1994/95; Jüngere Fäkaliengrube mit Backstein-Schacht.
Ansicht von Osten.

Ein weiteres Kellerfenster ist in die Ostwand des östlichsten Raumes eingebrochen worden. Im Westen dieses Kellers fand auch die neue, ebenfalls gemauerte *Fäkaliengrube* ihren Platz. Dieser, ab Kellerniveau 1.90 m tiefe Schacht, besitzt einen quadratischen bis leicht trapezförmigen Grundriss. Die obersten ein bis zwei Steinlagen stammen aus jüngerer Zeit und entstanden wahrscheinlich während einer Umgestaltung der anzunehmenden Grubenabdeckung. Aus nochmals späterer Zeit stammt ein schachtähnliches Gebilde, welches wahrscheinlich der Entsorgung des «stillen Örtchens» diente. Die Konstruktion bestand aus einem 20 cm Lichtmass aufweisenden Schacht aus vermortelten Backsteinen, welcher gegen die bereits neu verputzte Westwand des Kellers lehnte (Abb. 21). Die Seitenwände dieses schmalen Schachtes enden auf einer einseitig abgerundeten, schräg nach unten eingemauerten Steinplatte, welche die Abfälle in die Grube leitete. Vom Backsteinschacht haben sich noch Teile der beiden Seitenwände erhalten, wobei die Reste der nördlichen während den Grabarbeiten leider zerfielen. Das Innere des kleinen Schachtes war ursprünglich mit Holzbrettern ausgelegt, wie einige noch vorhandene Holzreste und vor allem die Brettnegative im Mörtel belegen.

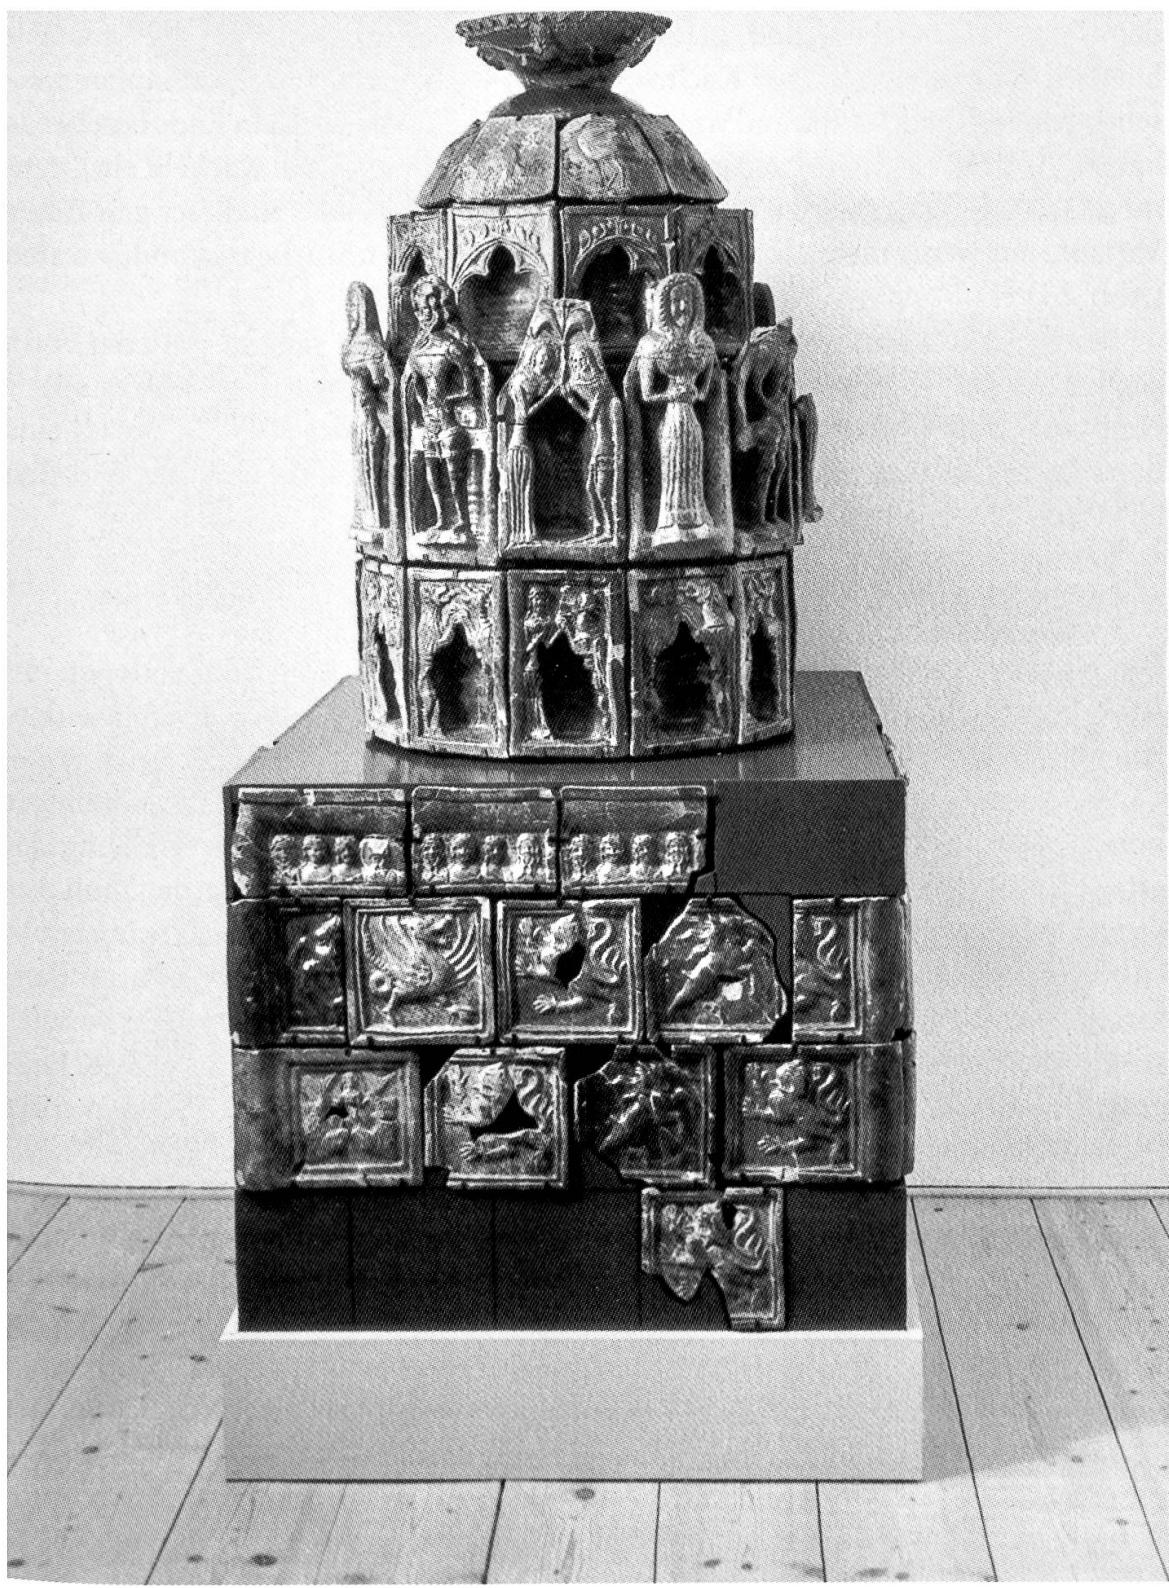
Abb. 23: Chur, Martinsplatz 1994/95; Rekonstruktionsversuch eines Kachelofens mit Kacheln aus dem Depot.
