Zeitschrift:	Jahrbuch / Historische Gesellschaft Graubünden
Herausgeber:	Historische Gesellschaft Graubünden
Band:	125 (1995)
Rubrik:	Jahresberichte 1995 des Archäologischen Dienstes Graubünden und der Kantonalen Denkmalpflege Graubünden

Jahresberichte 1995

des Archäologischen Dienstes Graubünden und der Kantonalen Denkmalpflege Graubünden

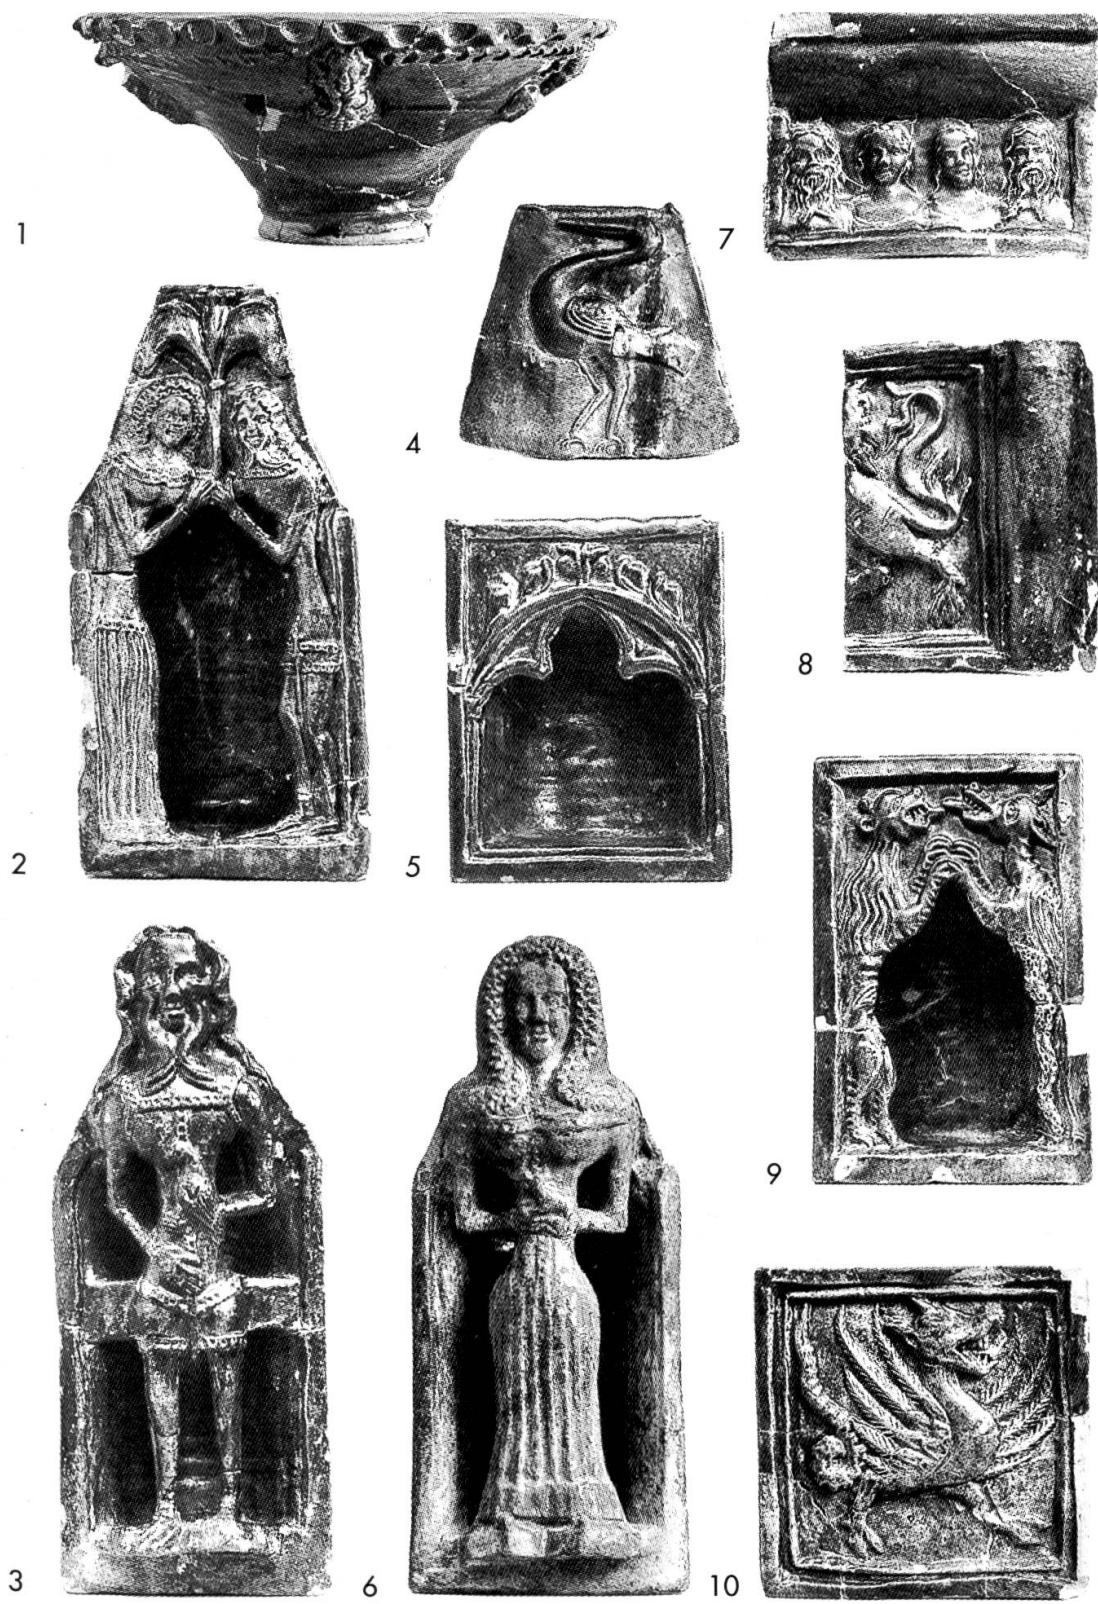
Abb. 24: Chur, Martinsplatz 1994/95; Auswahl von Ofenkacheln aus dem Depot. Mst: 1:5.
Photos von Iris Derungs.

Die Oberfläche der *trapezförmigen Blattkacheln* ist leicht konkav gewölbt. Diese Exemplare dürften aus einem kuppelgewölbten Teil des Ofens stammen. An dargestellten Motiven erkennen wir den Storch und den Hund (Abb. 24.4).

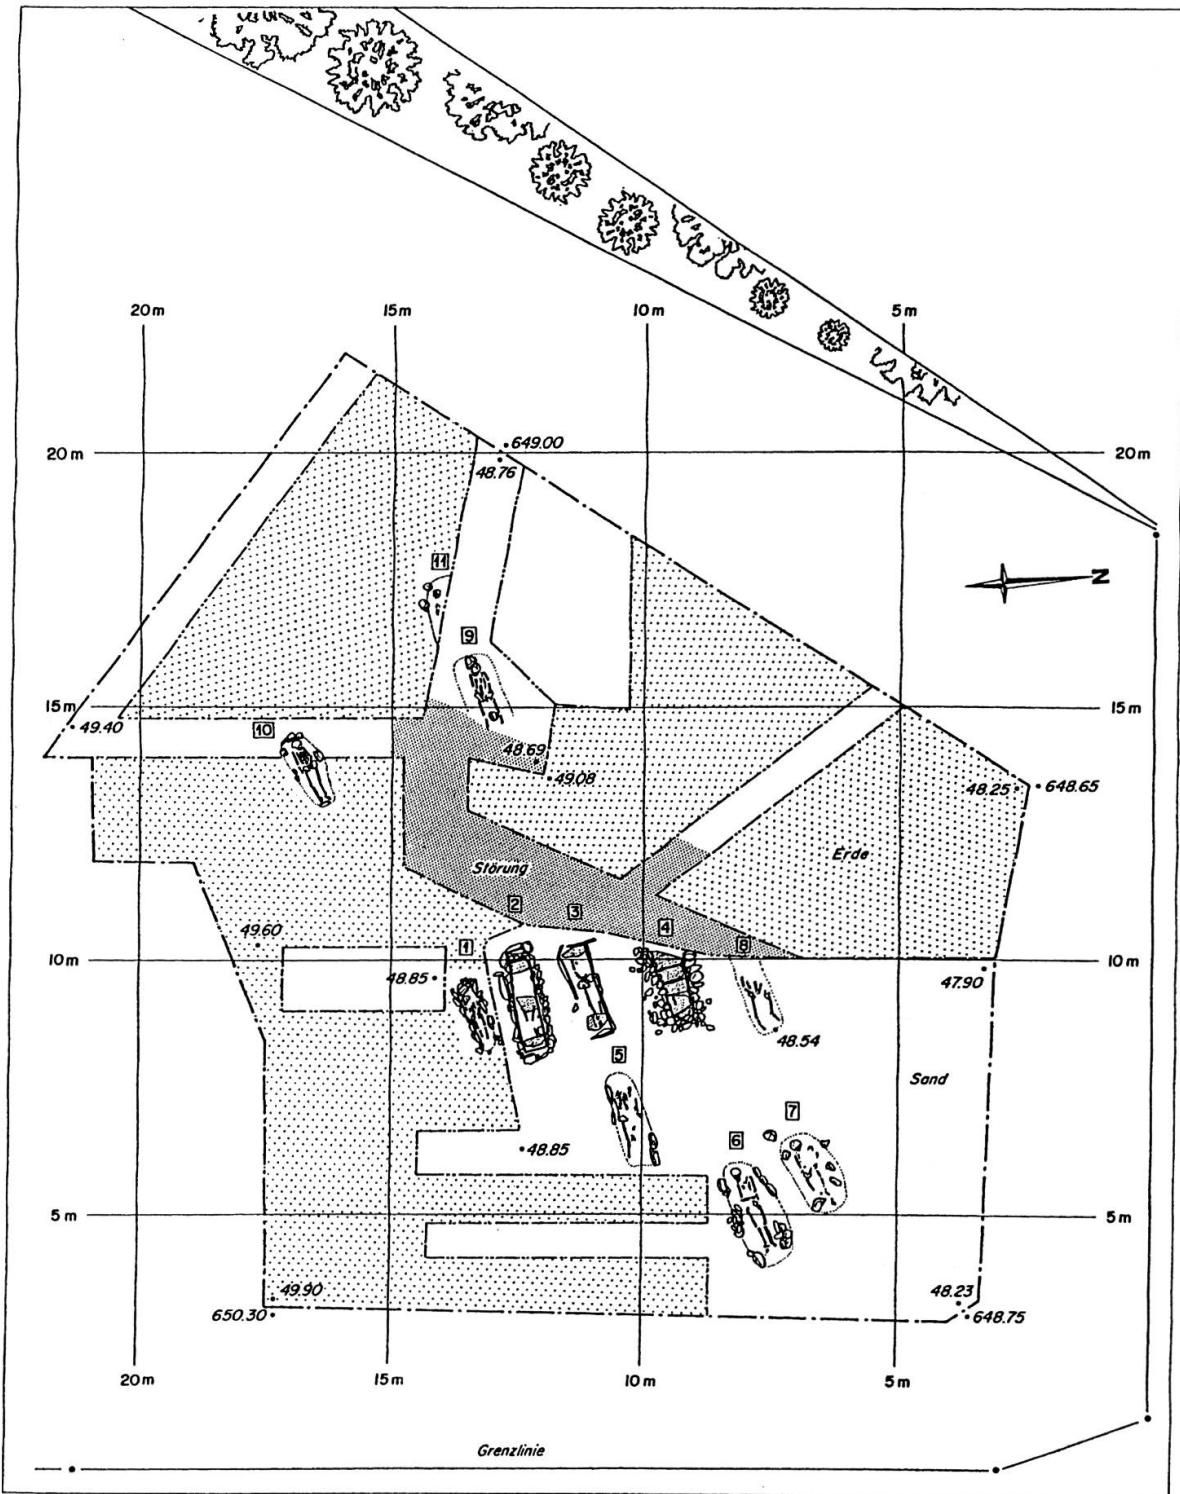
Abb. 25: Bonaduz, Sera Curt 1995; Gräberplan.

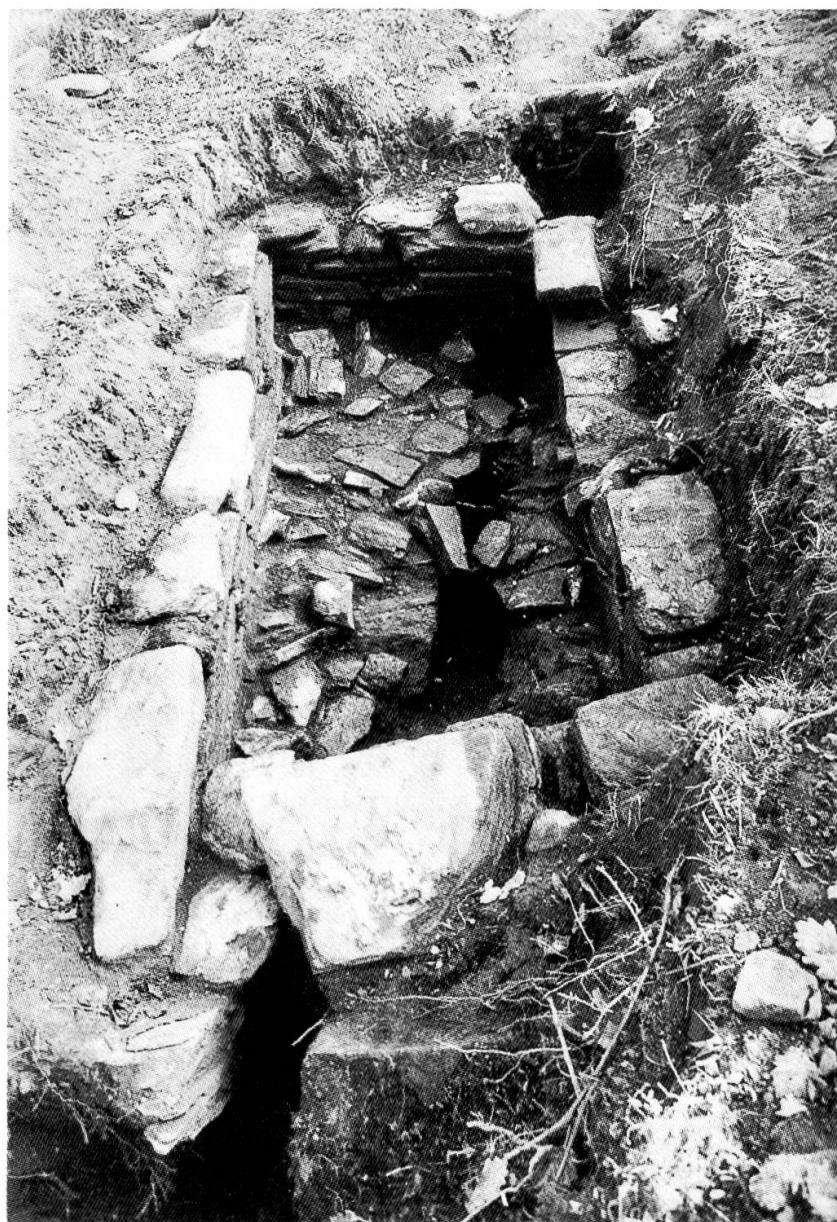
Abb. 27: Mesocco, Benabbia (Gorda); Gemauertes Gemeinschaftsgrab.

Die Wände waren lagig aus behauenen Bruchsteinen gemauert und noch bis zu einer Höhe von max. 50 cm erhalten. Der Boden war mit kleineren Steinplatten verlegt (Abb. 27). Das Grab war Ost-West orientiert, die lichten Masse betragen 1.90 m in der Länge und knapp 1 m in der Breite. Eine Abdeckung war nicht mehr vorhanden.

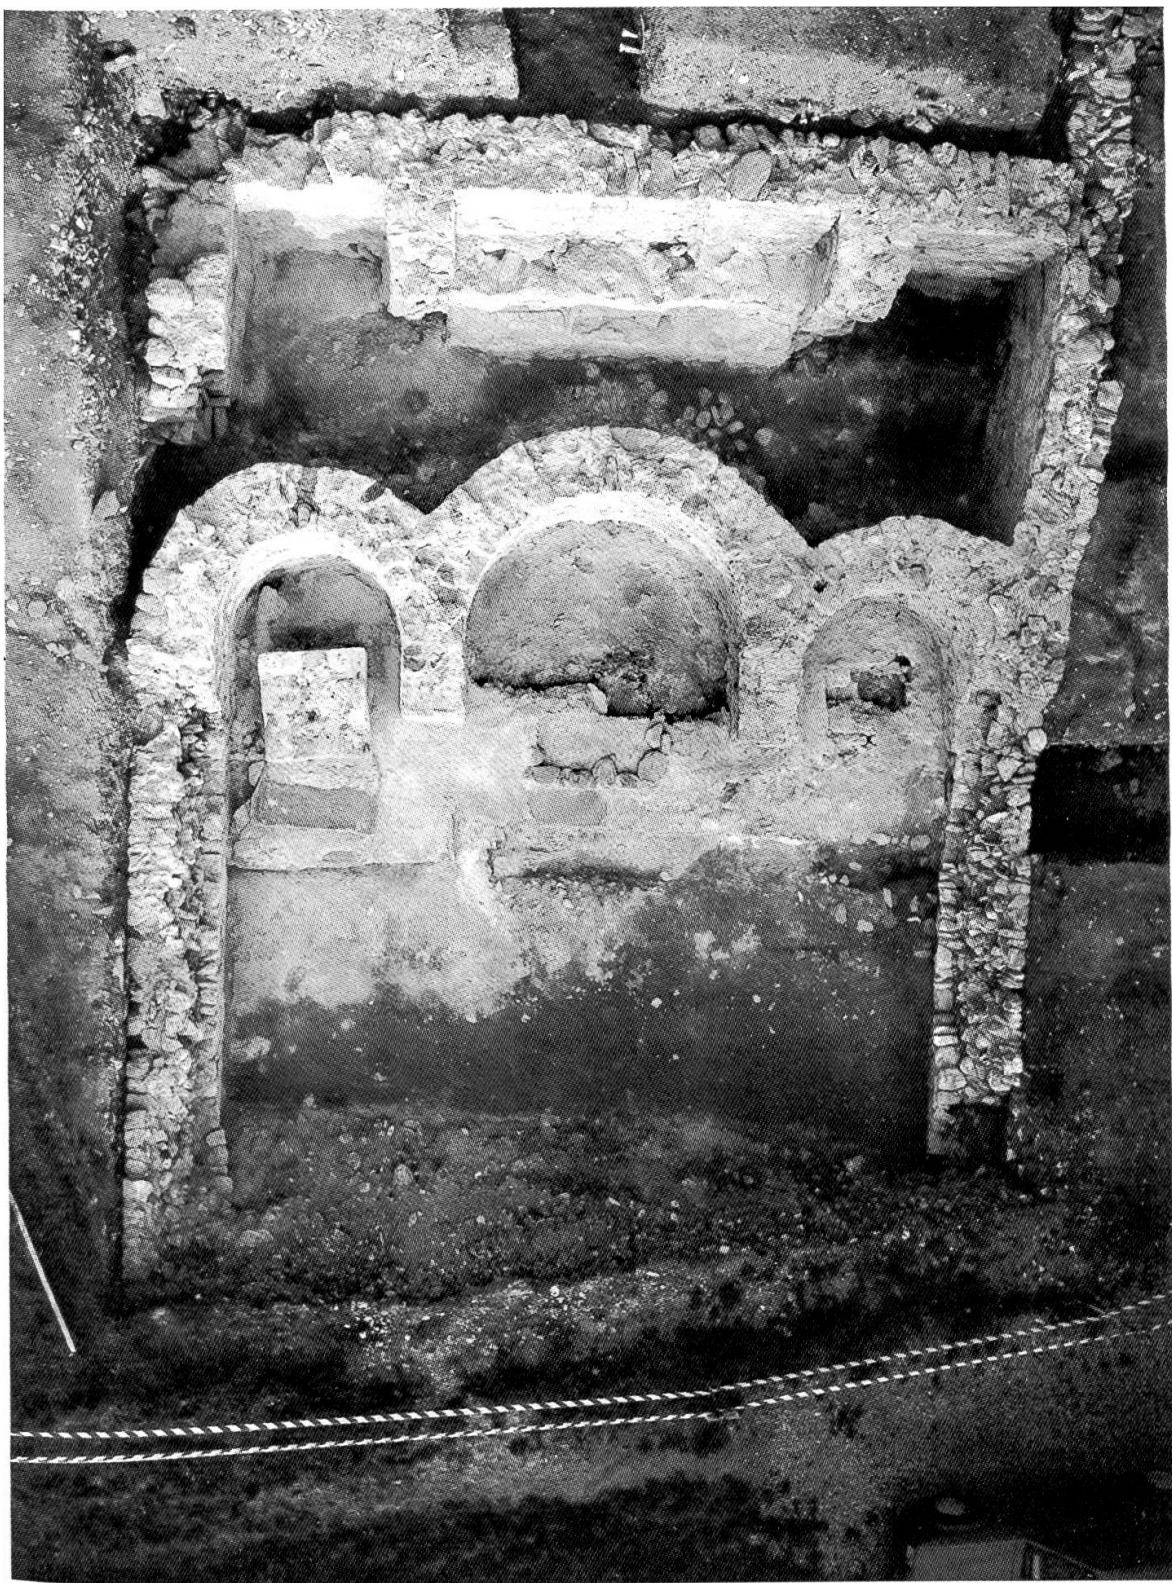
Abb. 35: Tumegl/Tomils, Sogn Murezi 1995; karolingische Kirche, Übersicht.

Bereits nach wenigen Abstichen konnten sehr interessante Befunde beobachtet werden: Die im Sondiergraben angeschnittene Apsismauer gehört nicht, wie zuerst angenommen, zu einer romanischen Kapelle, sondern zu einer karolingischen Dreiapsidenkirche (Abb. 35).

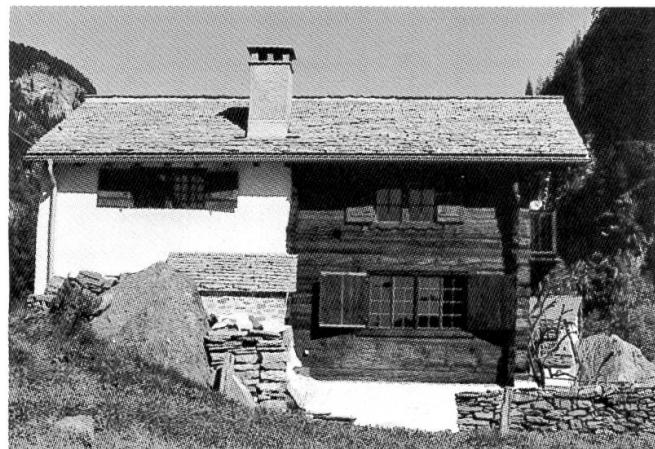
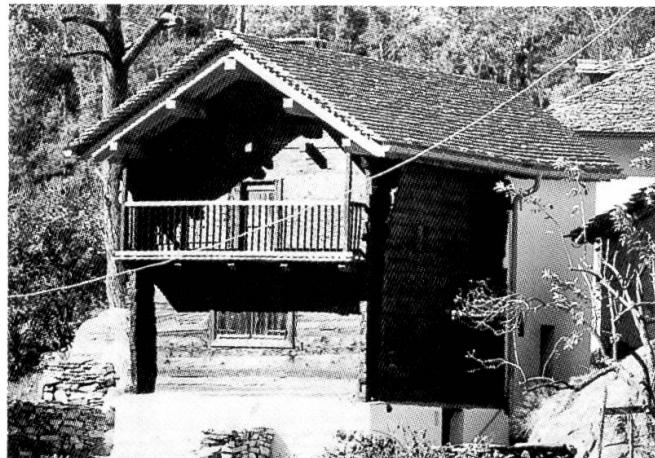
Abb. 3: Die Aussenrestaurierung-Nachzustand.

dehülle vollständig restaurieren zu lassen, und das Eternitdach in ein traditionelles Steinplattendach zurückzuführen (Abb. 3). Über die Massnahmen im Inneren bestand anfänglich noch Unklarheit.

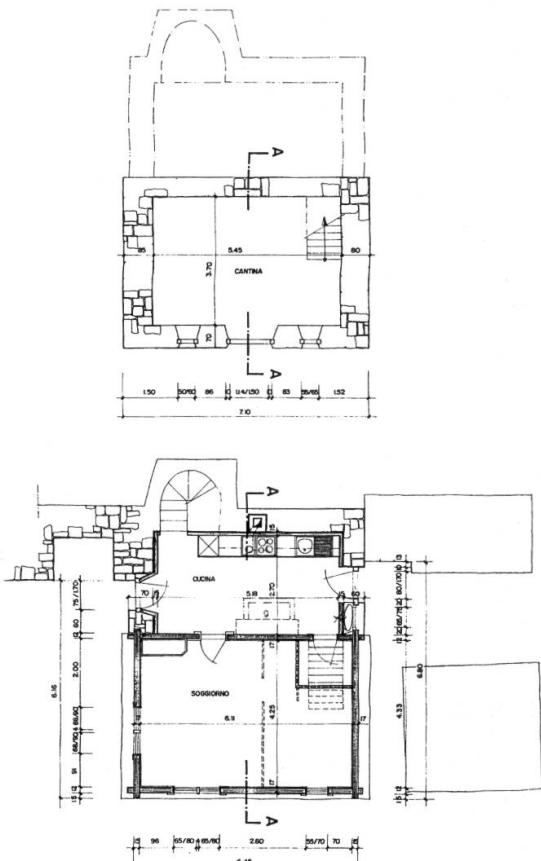
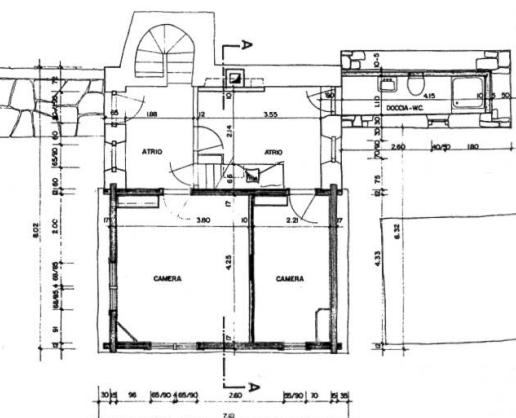
Abb. 10: Grundrisse, M.1:200.

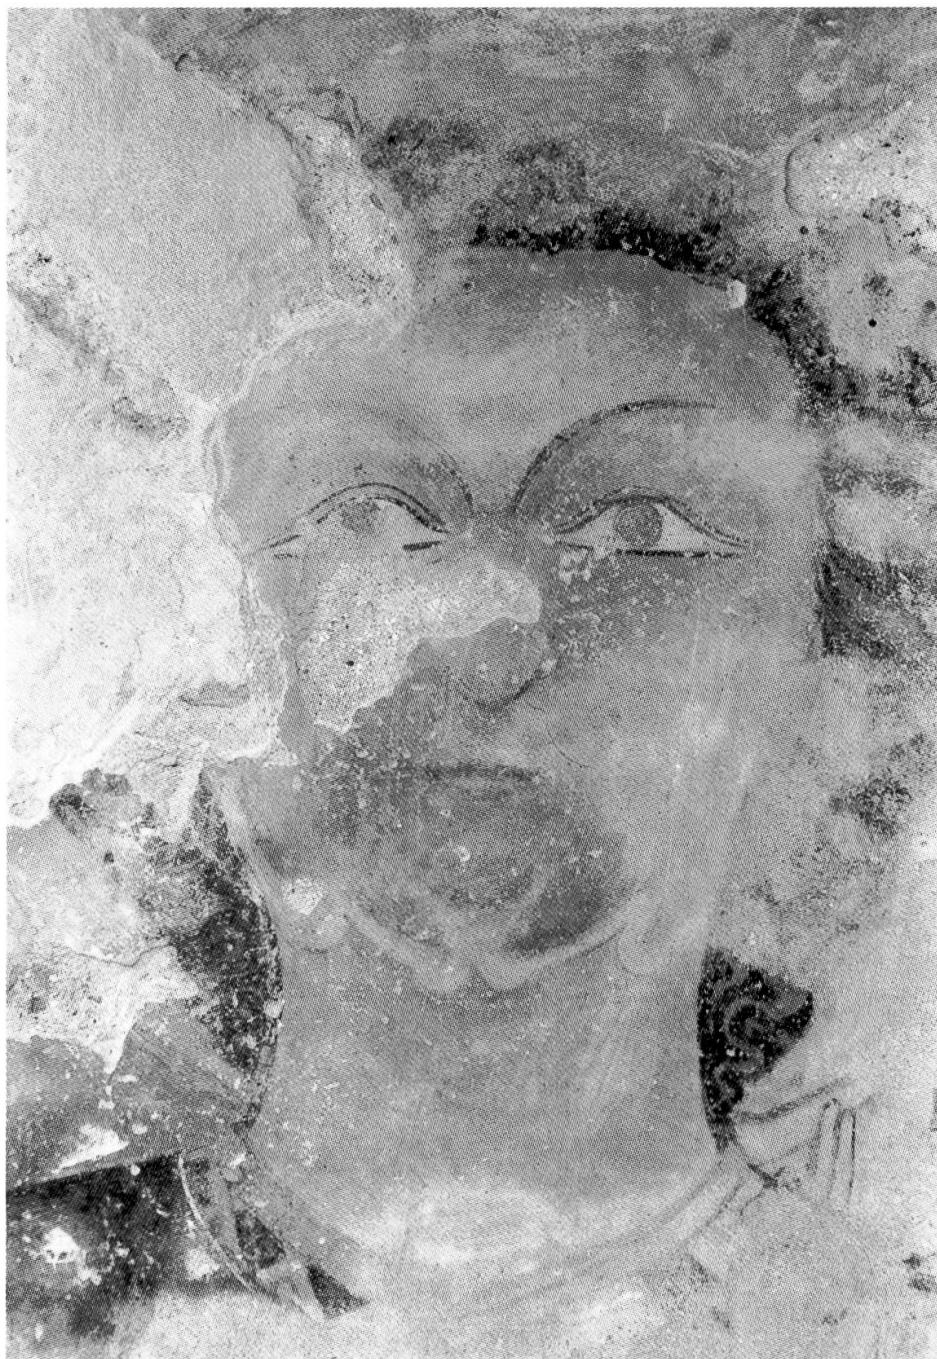
Abb. 12: Kopf des Christophorus: Vor den Ergänzungen von 1995.

- Unterhalb von Brauen und Wellen im alten Verputz, durch verschieden dicken Auftrag und die Struktur des Mauerwerks hervorgerufen, hatte sich die Freskomalerei samt den pastos aufgesetzten Schatten und Lichtern einwandfrei erhalten.
- In weiten Bereichen war allerdings nur noch die Untermalung erhalten.
- An vielen Stellen war die Malerei bis auf die Vorzeichnung mit roten Pinsellinien abgewittert.
- Bei stark aufgelösten und verwitterten Verputzstellen fanden sich nur noch punktgrosse Farbreste der Wandmalerei, die jedoch oft wichtige Anhaltspunkte für die dort verlorene Darstellung boten.

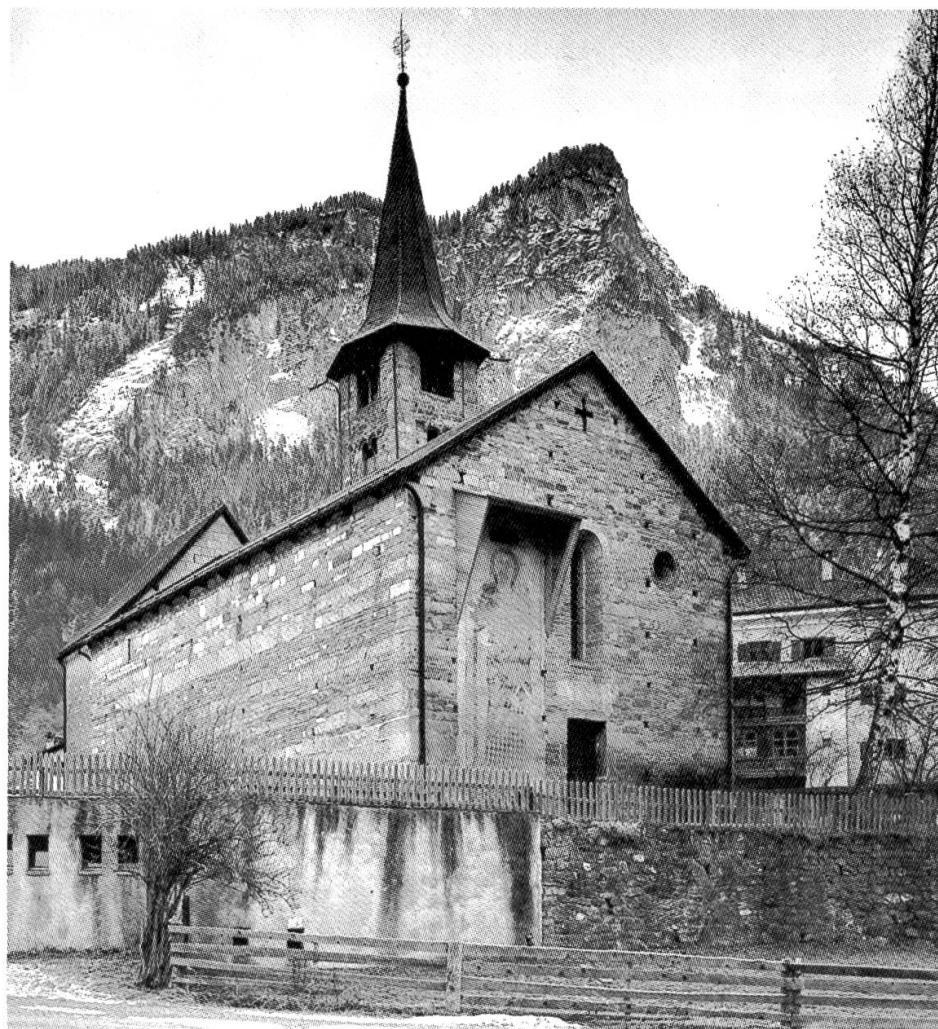
Abb. 13: Evangelische Kirche St. Martin in Zillis. Christophorusbild, konserviert und zurückhaltend retouchiert, mit Schutzdach.

Der konservierte und zurückhaltend restaurierte Christophorus mit dem Jesuskind auf dem Arm ist heute wieder für geduldige und eilige Besucher der Kirche Zillis deutlich zu erkennen; allerdings scheinen die Autofahrer auf der Nationalstrasse 13 den mächtigen Heiligen kaum wahrzunehmen, obwohl sie seines Schutzes dringend bedürften.

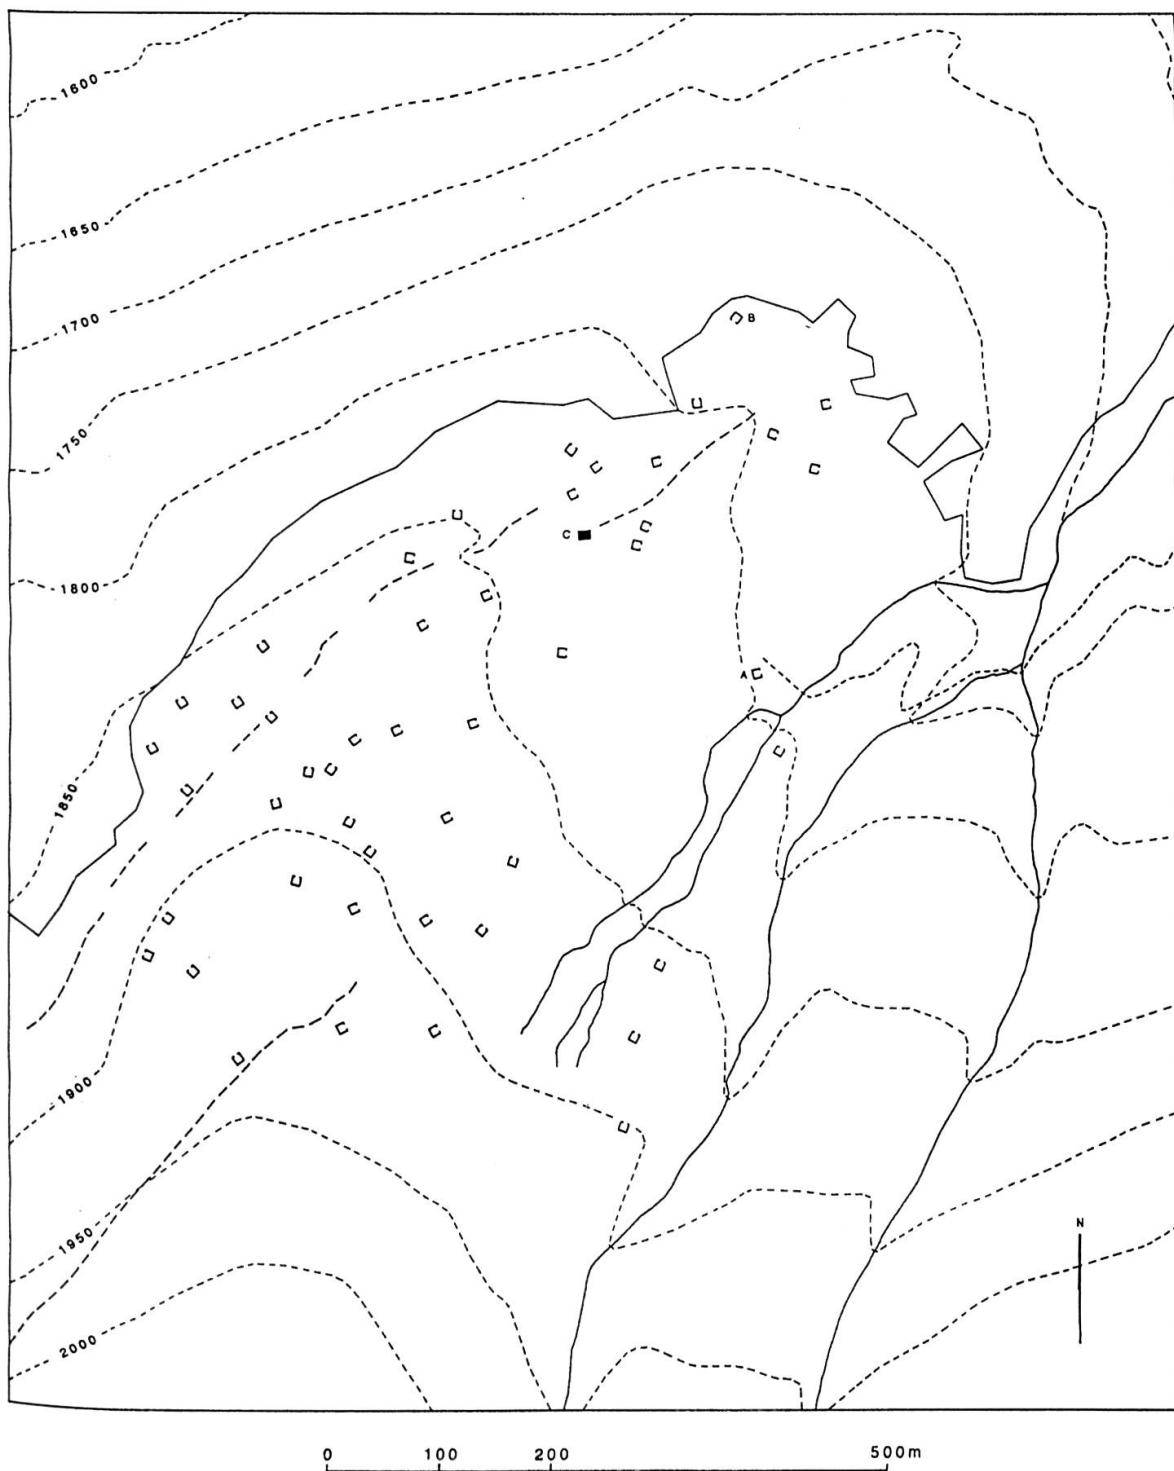
Abb. 21: Fundamentplan der Alp Pazzola. Aufgenommen 1995 durch Bruno Thoma.

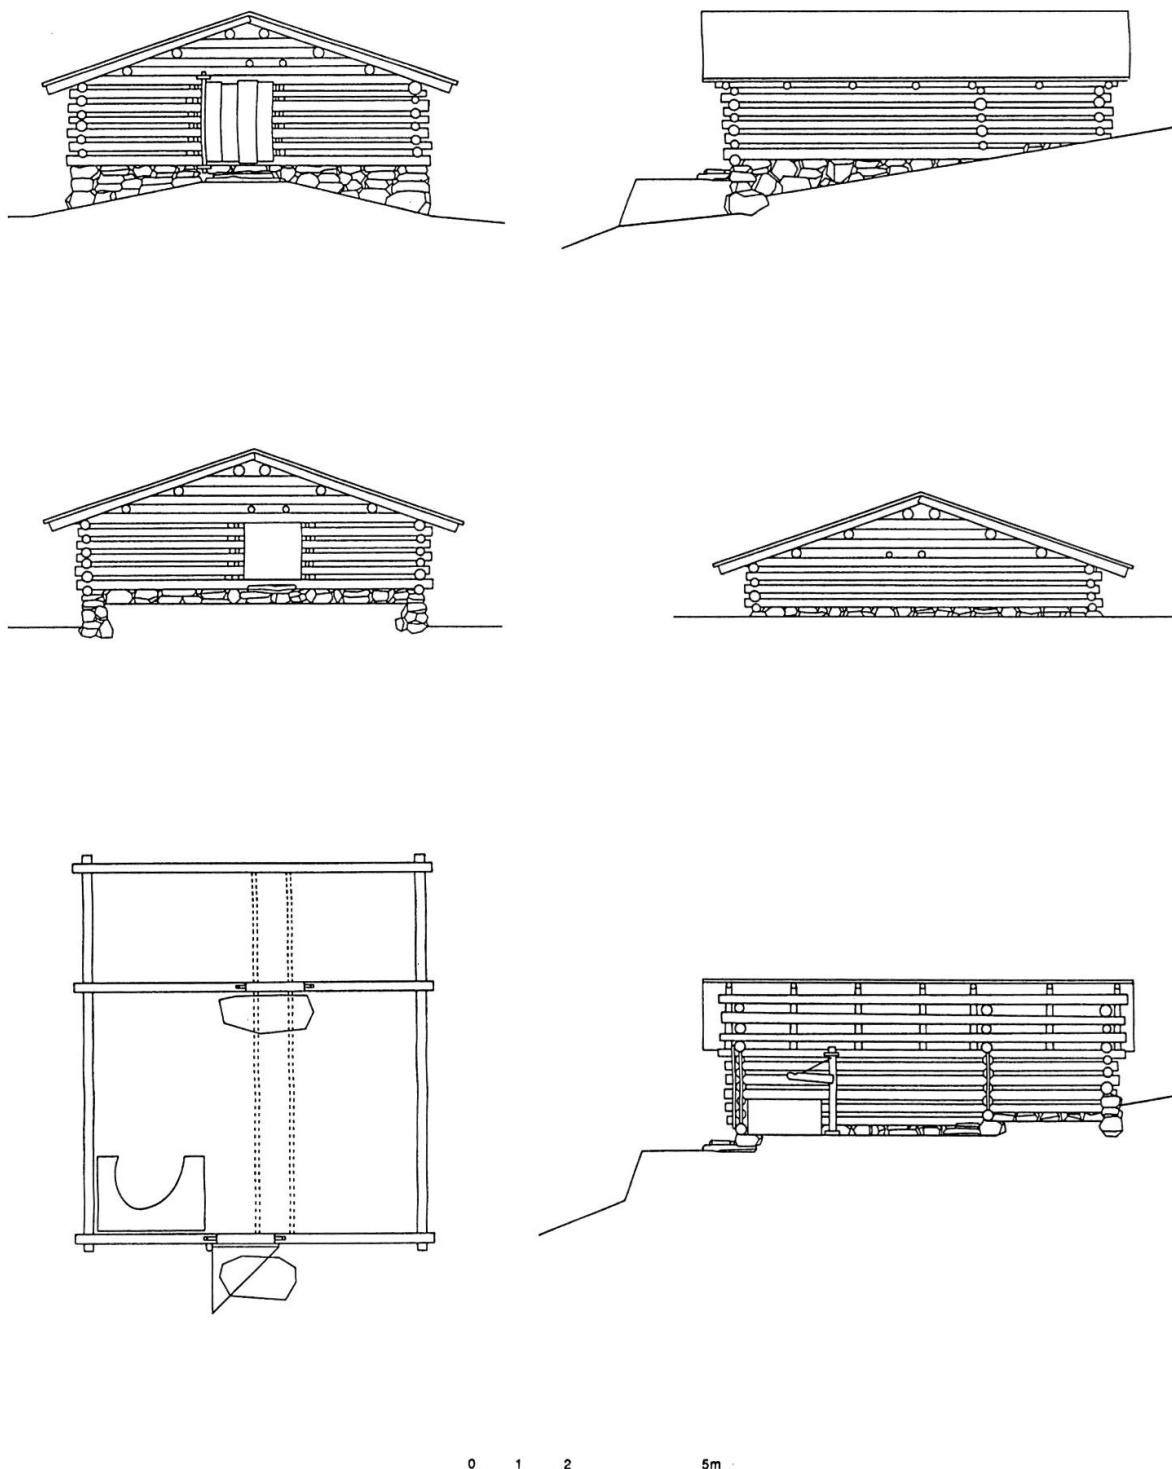
Abb. 22: Mobile Sennhütte nach Fotos und Felderhebungen 1995 von Bruno Thoma rekonstruiert.

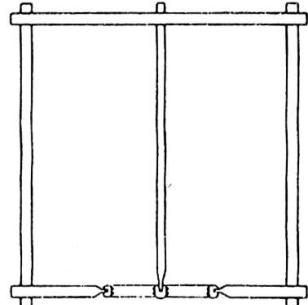
Abb. 23: Schweinstall, Grundrissaufnahme auf der Basis der Überreste vor Ort, Fassaden nach Fotos.

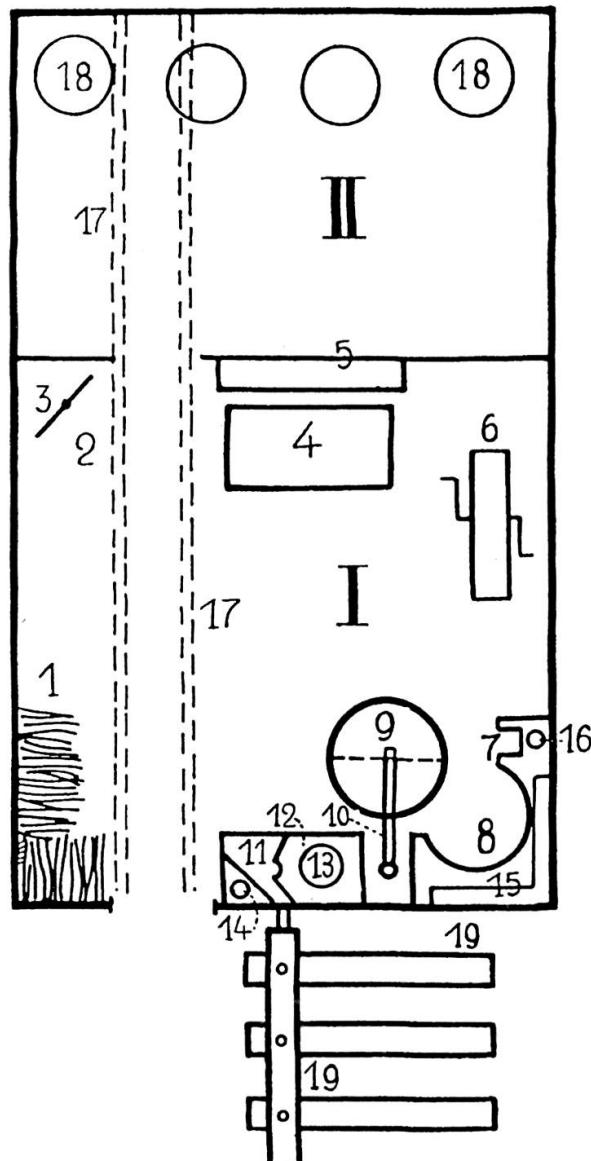
Abb. 24: Grundriss der alten Hütte auf Alp Quader, Breil/Brigels; nach Scheuermeier 1945, S. 14.

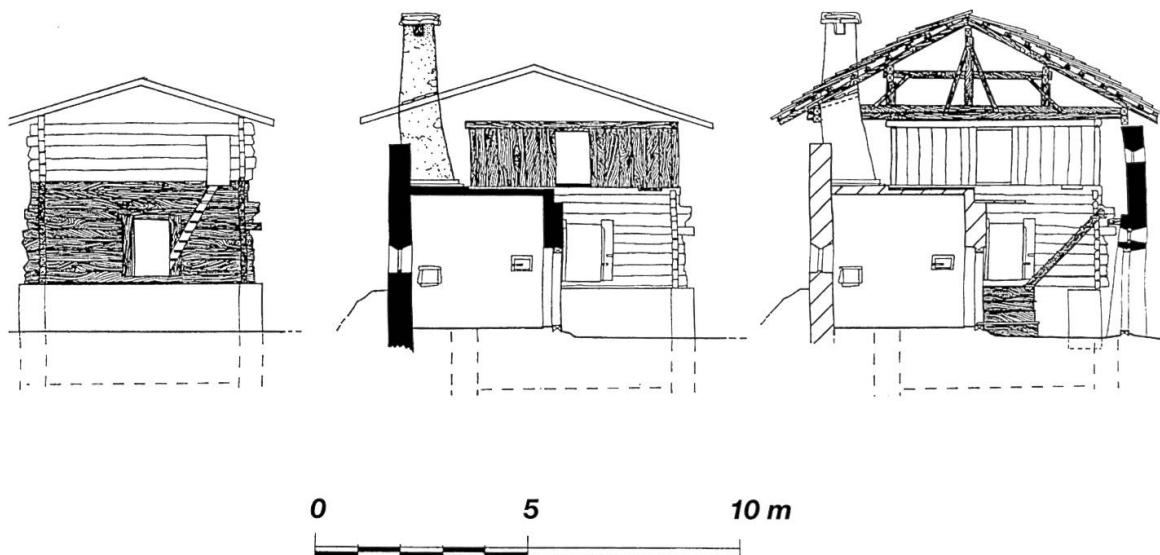
Abb. 27: Sta. Maria i. M., Hof «Cha Pazeller»
Im bestehenden Haus sind drei verschiedene Bauphasen erhalten.
Rekonstruktionszeichnung DPG

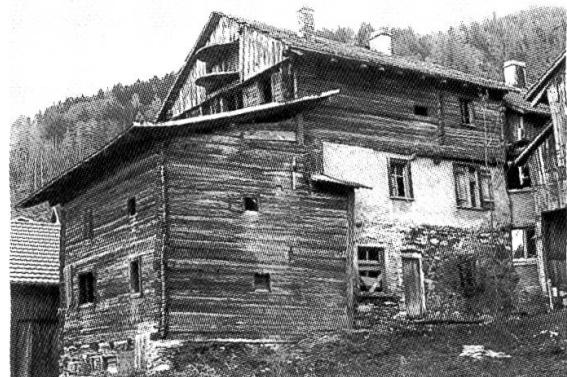
Abb. 31: Untervaz, Kronengasse 121/122.
Bauphasenplan, Grundriss und
Ansicht von Süden.
Zeichnung DPG

Im Zusammenhang mit der Erstellung eines Siedlungsinventars im Dorfgebiet Untervaz konnte der Bauernhauskomplex an der Kronengasse 121/122 näher untersucht und dokumentiert werden. Dabei liess sich eine beispielhafte Abfolge bäuerlicher Wohnbauten vom 13. Jh. bis in die Neuzeit nachweisen (Abb. 30 und 31).

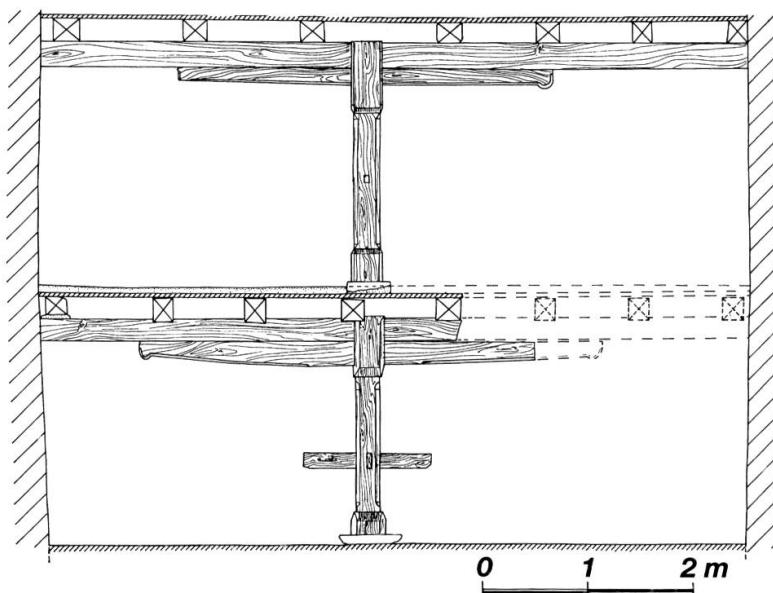
Abb. 33:
Untervaz, Kronengasse
121/122
Holzpfeiler mit Sattel-
holz, über 2 Geschosse
erhalten
Zeichnung DPG

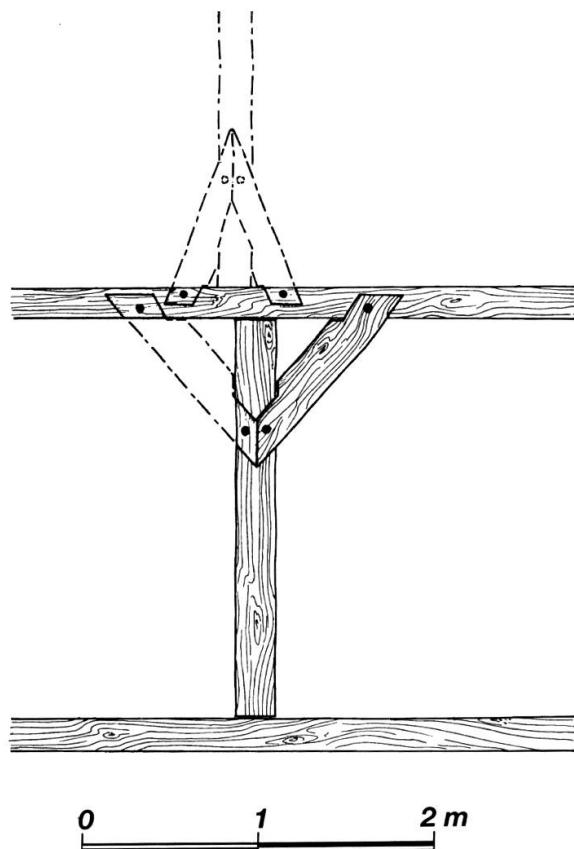
Abb. 38: Untervaz, Kronengasse 121/122
Detail Ständerkonstruktion.
Zeichnung DPG

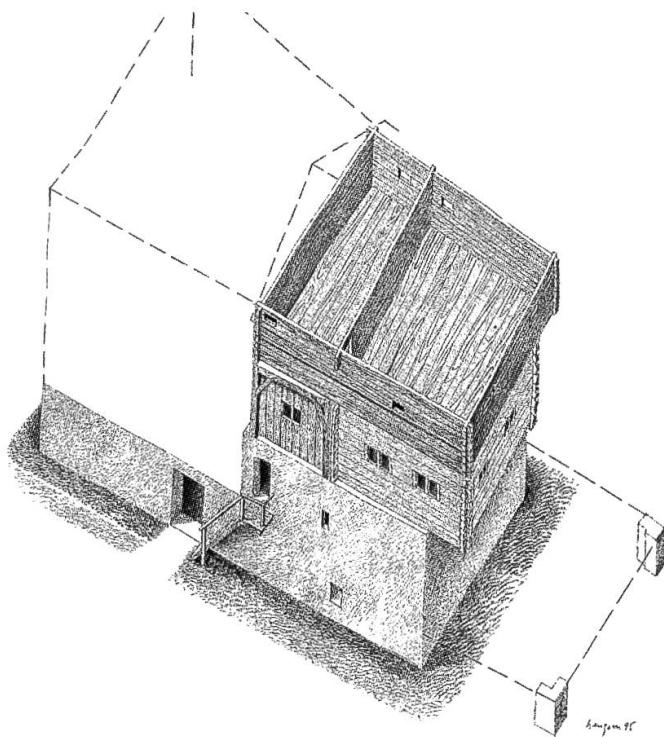
Abb. 39: Untervaz, Kronengasse 121/122. Rekonstruktion Phase 5, datiert 1528.
Zeichnung H. Zombory

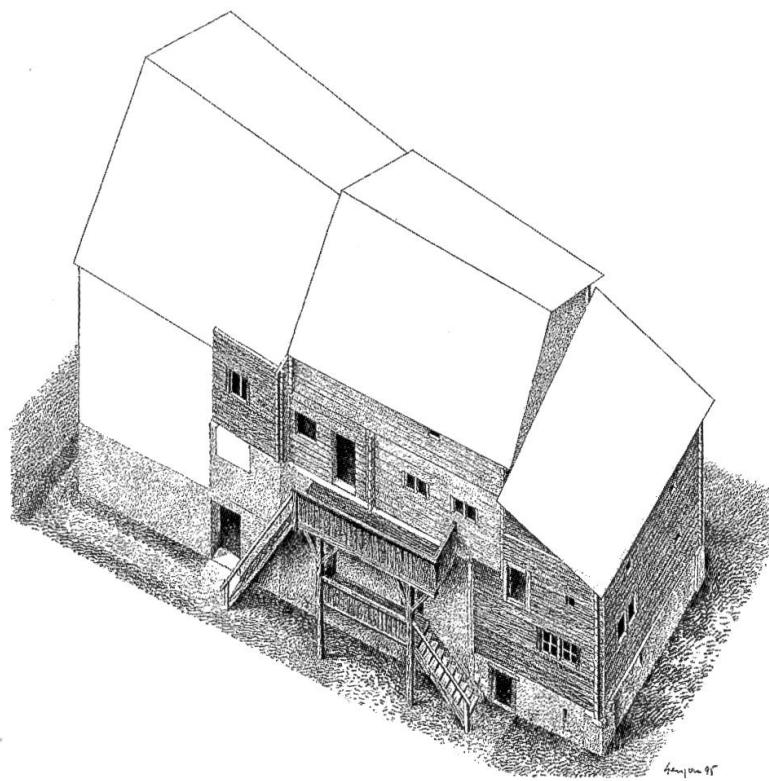
Abb. 40: Untervaz, Kronengasse 121/122. Rekonstruktion Phase 6, datiert 1713.
Zeichnung H. Zombory

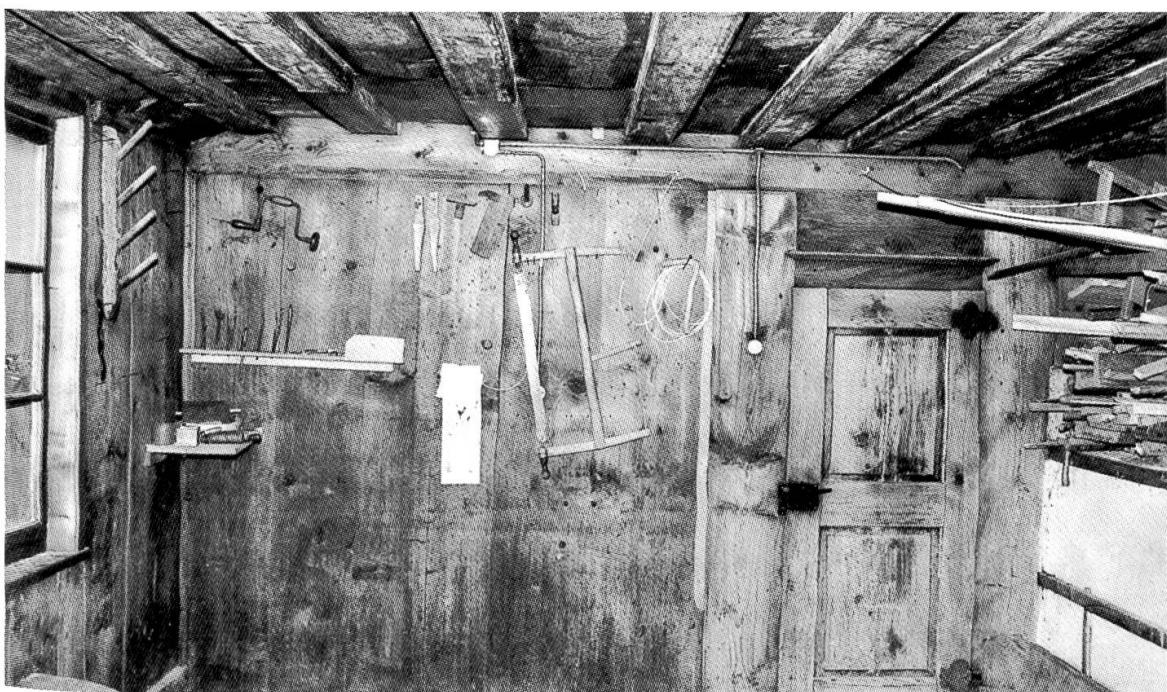
Abb. 41: Untervaz, Kronengasse 121/122
Stube mit Balkendecke von 1504, Täfer von 1713, zuletzt als Werkstatt verwendet.

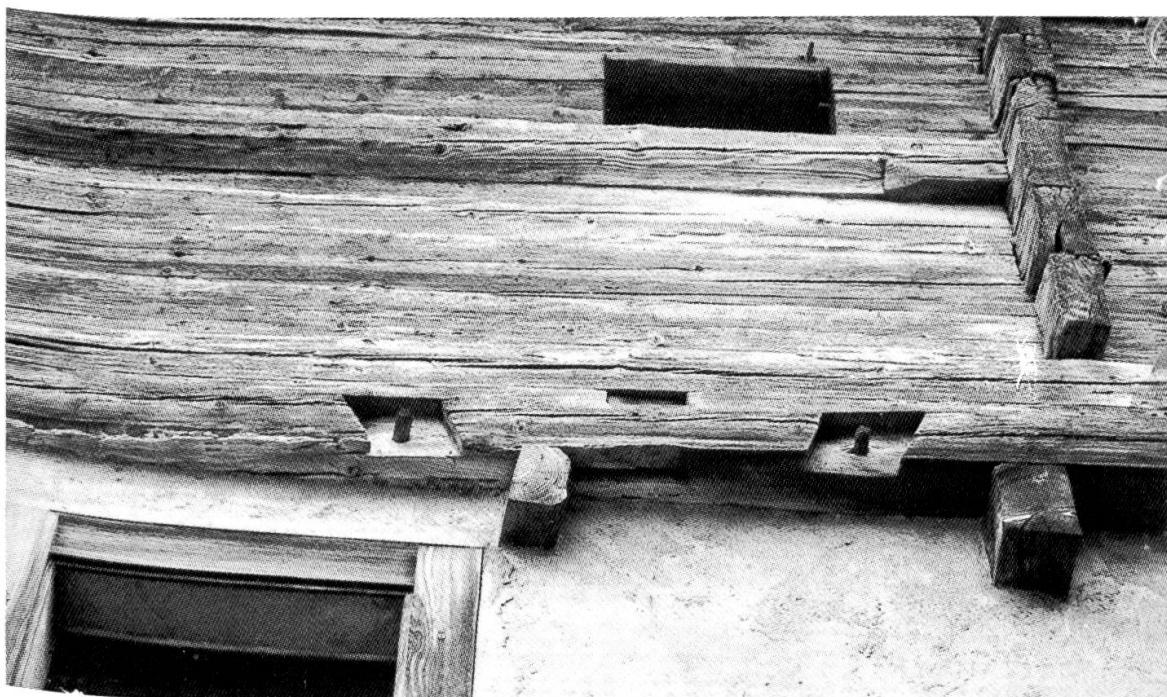
Abb. 42: Untervaz, Kronengasse 121/122
Negativ Ständerkonstruktion, um 1504.

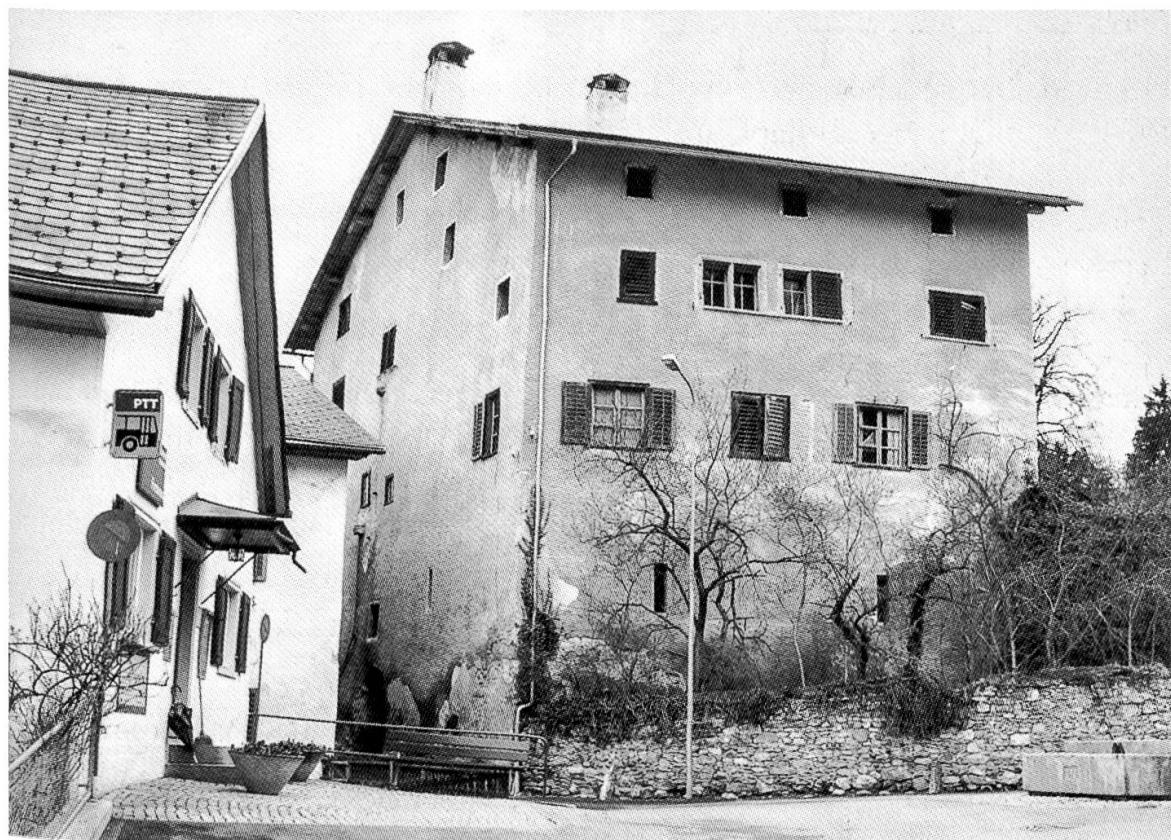
Abb. 43: Fürstenau, Stoffelhaus. Ansicht von Südosten.

Das Stoffelhaus in Fürstenau ist im Besitze der «Stiftung Talmuseum Domleschg». Diese plant in naher Zukunft die Restaurierung dieses stattlichen Hauses am Südostrand des ehemaligen Städtchens Fürstenau. Eine Voruntersuchung des Gebäudes hat aufgezeigt, dass dieses eine höchst interessante baugeschichtliche Entwicklung aufweist (Abb. 43).

Mitte des 16. Jh. erfuhr das Haus einen weiteren Umbau, der Eingang an der Nordseite trägt die Jahrzahl 1549. Im 17. oder Anfang des 18. Jh. wurde das Haus aussen neu verputzt und mit einer Sgraffito-Dekoration versehen. Am 27. Oktober 1742 wurde es durch einen Brand zerstört, bei welchem auch der grösste Teil des Städtchens in Flammen aufging. Noch im gleichen Jahr muss das heutige Dach über dem Haus neu aufgerichtet worden sein, denn die dendrochronologische Untersuchung des bestehenden Dachstuhles ergab ein Fälldatum der Hölzer im Herbst/Winter 1742/43. Ein letzter Umbau des Hauses erfolgte im 19. Jh.

Die für 1996 vorgesehene Restaurierung des Stoffelhauses gibt uns Gelegenheit, die Baugeschichte des Hauses eingehender zu untersuchen. Vor allem die Untersuchung der Aussenfassaden dürfte interessante Befunde zur Baugeschichte des Hauses zu Tage fördern. Erst nach Vorliegen der Untersuchungsergebnisse kann über die Neugestaltung der Fassaden entschieden werden.
