Artikel: Plan-Aufnahme des Castrums Solothurn im Jahre 1939
Autor: Tatarinoff-Eggenschwiler, E.
DOI: <https://doi.org/10.5169/seals-322807>

Plan-Aufnahme des Castrums Solothurn im Jahre 1939.

Von *E. Tatarinoff-Eggenschwiler*, Geometer.

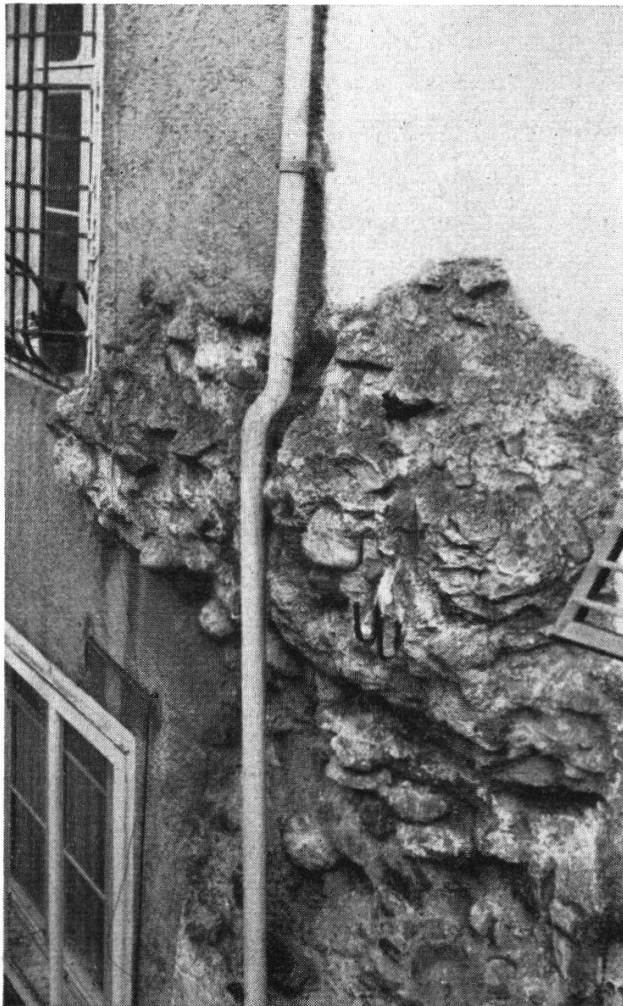
Friedhofplatz. Haus Nr. 37, Thalmann.

664 (37) *Thalmann* einen scharfen Bogen (also keine kantige Ecke) und zieht sich zwischen oberem und unterem Stalden einseits und der Ringstrasse andererseits bis zum Westeingang am Gebäude der Handelsbank hinunter. Alle Gebäude sind auch hier auf der Innenseite des Castrums an die CM angebaut. Wie weit diese in die Mauern der Front gegen die Ringstrasse hinaufreicht, ist schwer zu konstatieren, weil die Aussenseite übertüncht ist und hier im frühen Mittelalter die Ringmauer auf der CM aufgebaut wurde. Aber es ist nicht ausgeschlossen, dass in

diesem oder jenem Gebäude die CM auf ein Stück weit noch in ihrer vollen Höhe vorhanden ist und vielleicht sogar noch einige Zinnen unter dem Aussenbelag versteckt sind. In welcher Höhe die CM aufhört und die mittelalterliche Mauer beginnt, kann erst bei Umbauten oder bei Abtragung der Gebäude konstatiert werden. Was in den Kellern zu sehen ist, gehört ohne Ausnahme zur CM. Im Keller des Hauses Thalmann ist die CM vollständig verbaut. Nach aussen hin gegen die Ringstrasse sehen wir nur noch an der Rundung des Hauses, dass es mit der CM fundiert ist.
