Die römische Ausgrabung in Aeschi 1940.

Von *Walter Flükiger.*

**Aeschi, Kt. Solothurn.
Ausgrabung Dornacker 1940.**

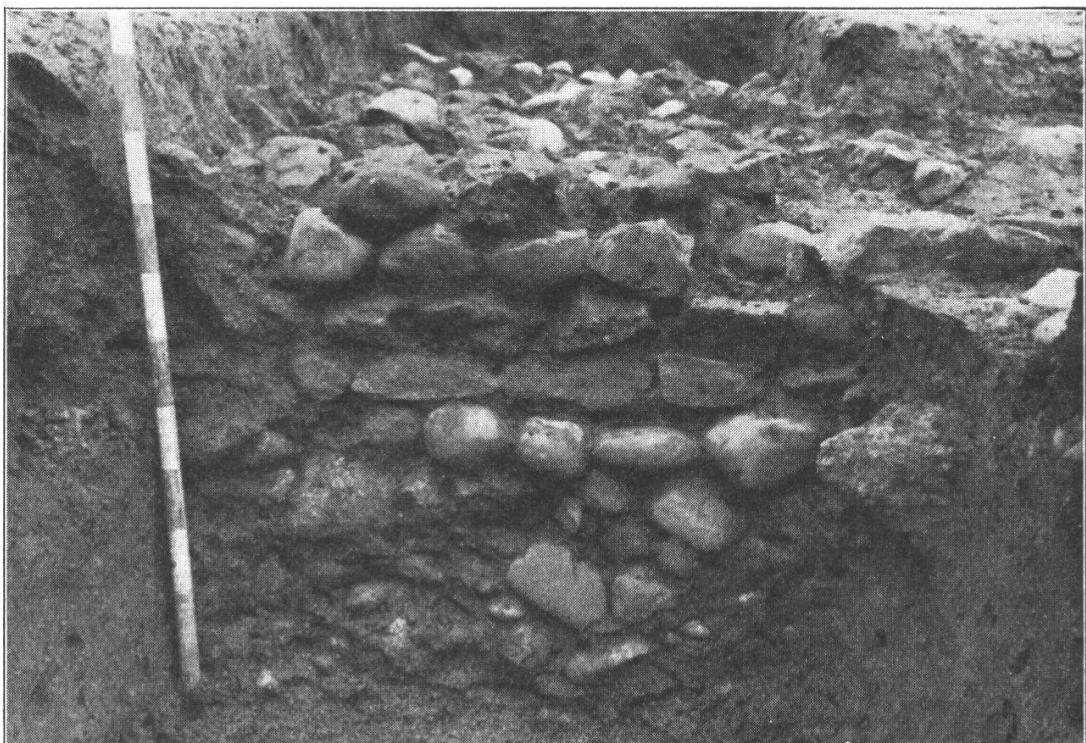
Abb. 4. Westliche Hausmauer, von innen gesehen: Vorfundament aus Kieselbollen und darauf Mauerfundament.

Die beiden grossen Rechteckmauern besitzen überall als Unterlage ein Kieselsteinbett, oben 60 cm breit, nach unten sich verjüngend; 60 bis 85 cm tief (Abb. 4). Bei c (Abb. 3) staken Ziegeltrümmer im Steinbett, und bei d lag ein Rollkiesel in einem Topfboden.

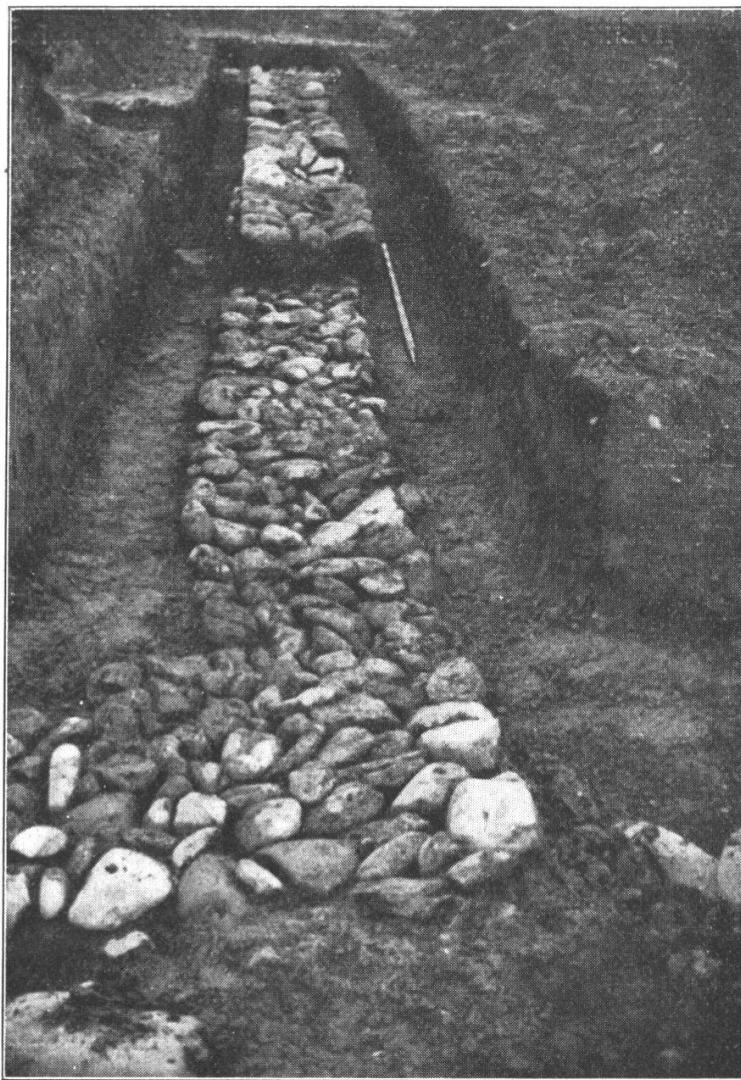
Abb. 5. Oestliche Ecke der Hofmauer, nur noch mit Vorfundament.

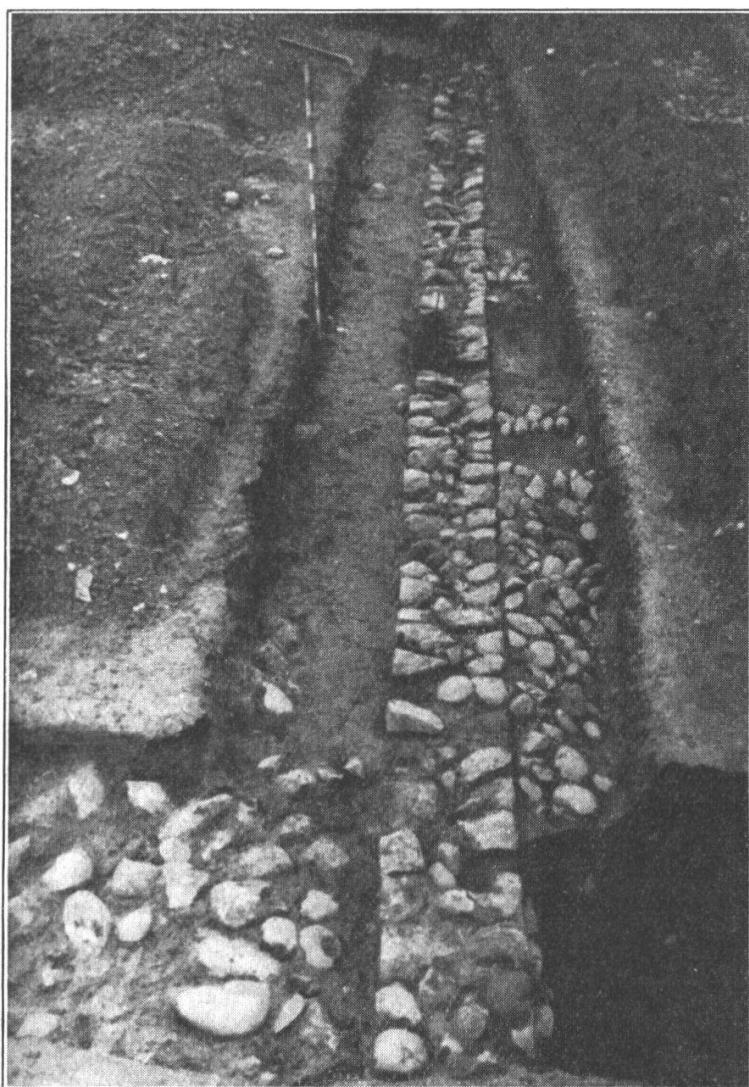
Abb. 6. Fundament der Hausmauer im Westen, nördliche Hälfte.
Im Vordergrund links Mauertrümmer, rechts Steinsetzung in Raum 3 b.

Wie viel vom Mauerfundament heute noch vorhanden ist, zeigen die beigefügten Pläne. Die Verfärbung der Mauergrube beweist, dass Teile des Fundaments der innern Mauer erst in neuerer Zeit ausgebrochen worden sind (Abb. 5), nach Aussage des heutigen Besitzers im vergangenen Jahrhundert zur Erstellung eines Jaucheloches oder Kellers im Gallishof. Bei dieser Mauer weist das Fundament eine Dicke von 60 cm auf; bei der Aussenmauer auf der südlichen Schmalseite 60—80, auf der nördlichen 100 und auf der westlichen Längsseite durchwegs 60 cm (Abb. 6).

der symmetrischen Anlage des Gebäudegrundrisses darf angenommen werden, dass ebenfalls von den beiden andern Ecken sich Holzwände zu den entsprechenden Längsaussenmauern hingezogen haben. Raum 3 dürfte in zwei Gemächer getrennt gewesen sein, weil die nördliche Hälfte Reste einer Rollkieselsteinsetzung aufweist (Abb. 6).

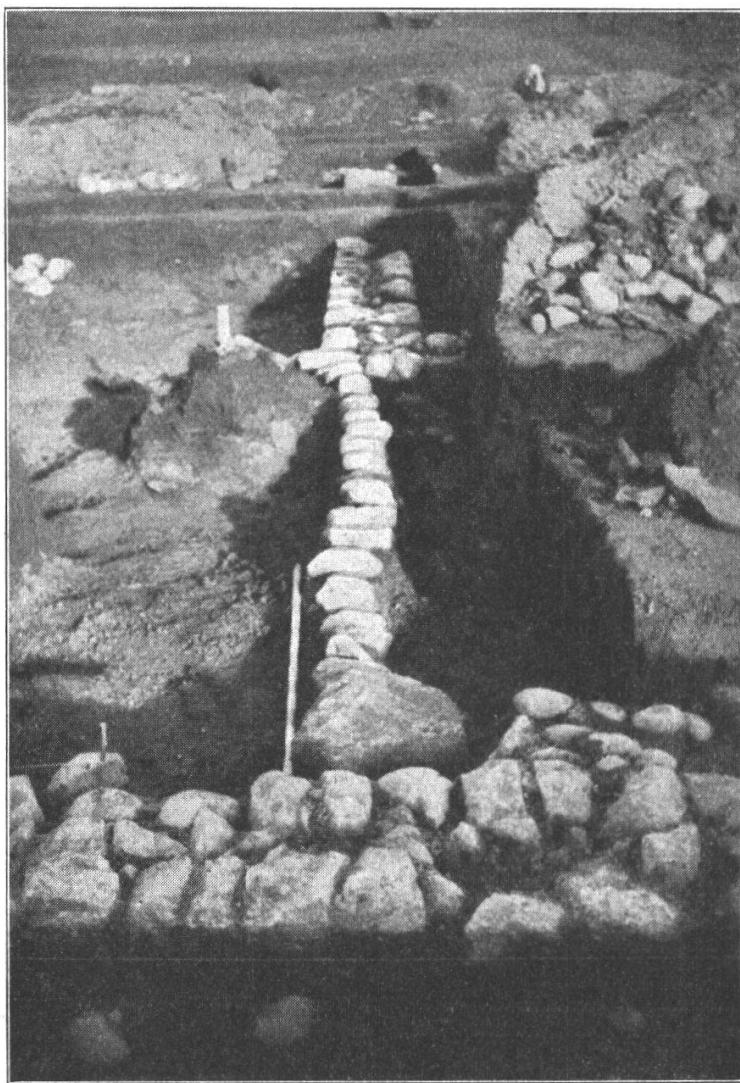
Abb. 7. Rollkieselreihe bei e in Abb. 3.

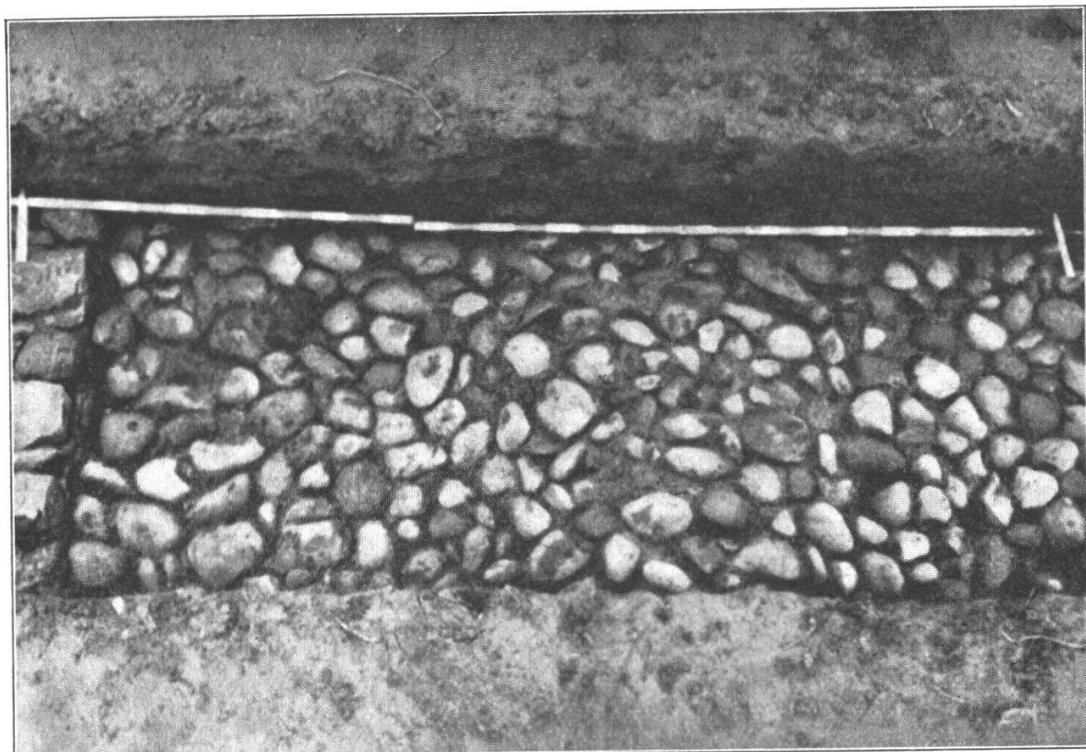
Abb. 8. Schöne Steinsetzung im westlichen Teil von Raum 2.

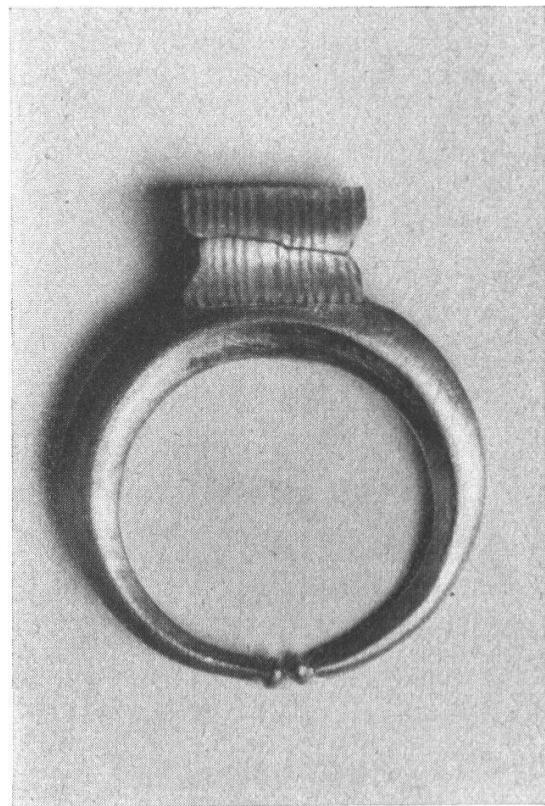
Abb. 9. Ein wertvoller Fund: sog. Lunula, massiv silberner Anhänger.

Der schönste und wertvollste Fund ist ein massiv silberner Anhänger in der Form eines Halbmondes, eine sogenannte Lunula (Abb. 9). Der Rücken trägt ein fein bearbeitetes Röhrchen zum Durchziehen eines Bandes oder einer Kette. Nach Mitteilung von Herrn Professor Dr. Laur sind solche Anhänger mit Vorliebe von römischen Frauen und Kindern getragen worden.
