**Artikel:** Denkmalpflege im Kanton Solothurn 1985  
**Autor:** Carlen, Georg / Fröhlicher, Ernst / Hochstrasser, Markus  
**Kapitel:** [einzelne Projekte]  
**DOI:** <https://doi.org/10.5169/seals-324953>

#### Niedererlinsbach, Alte Schmitte

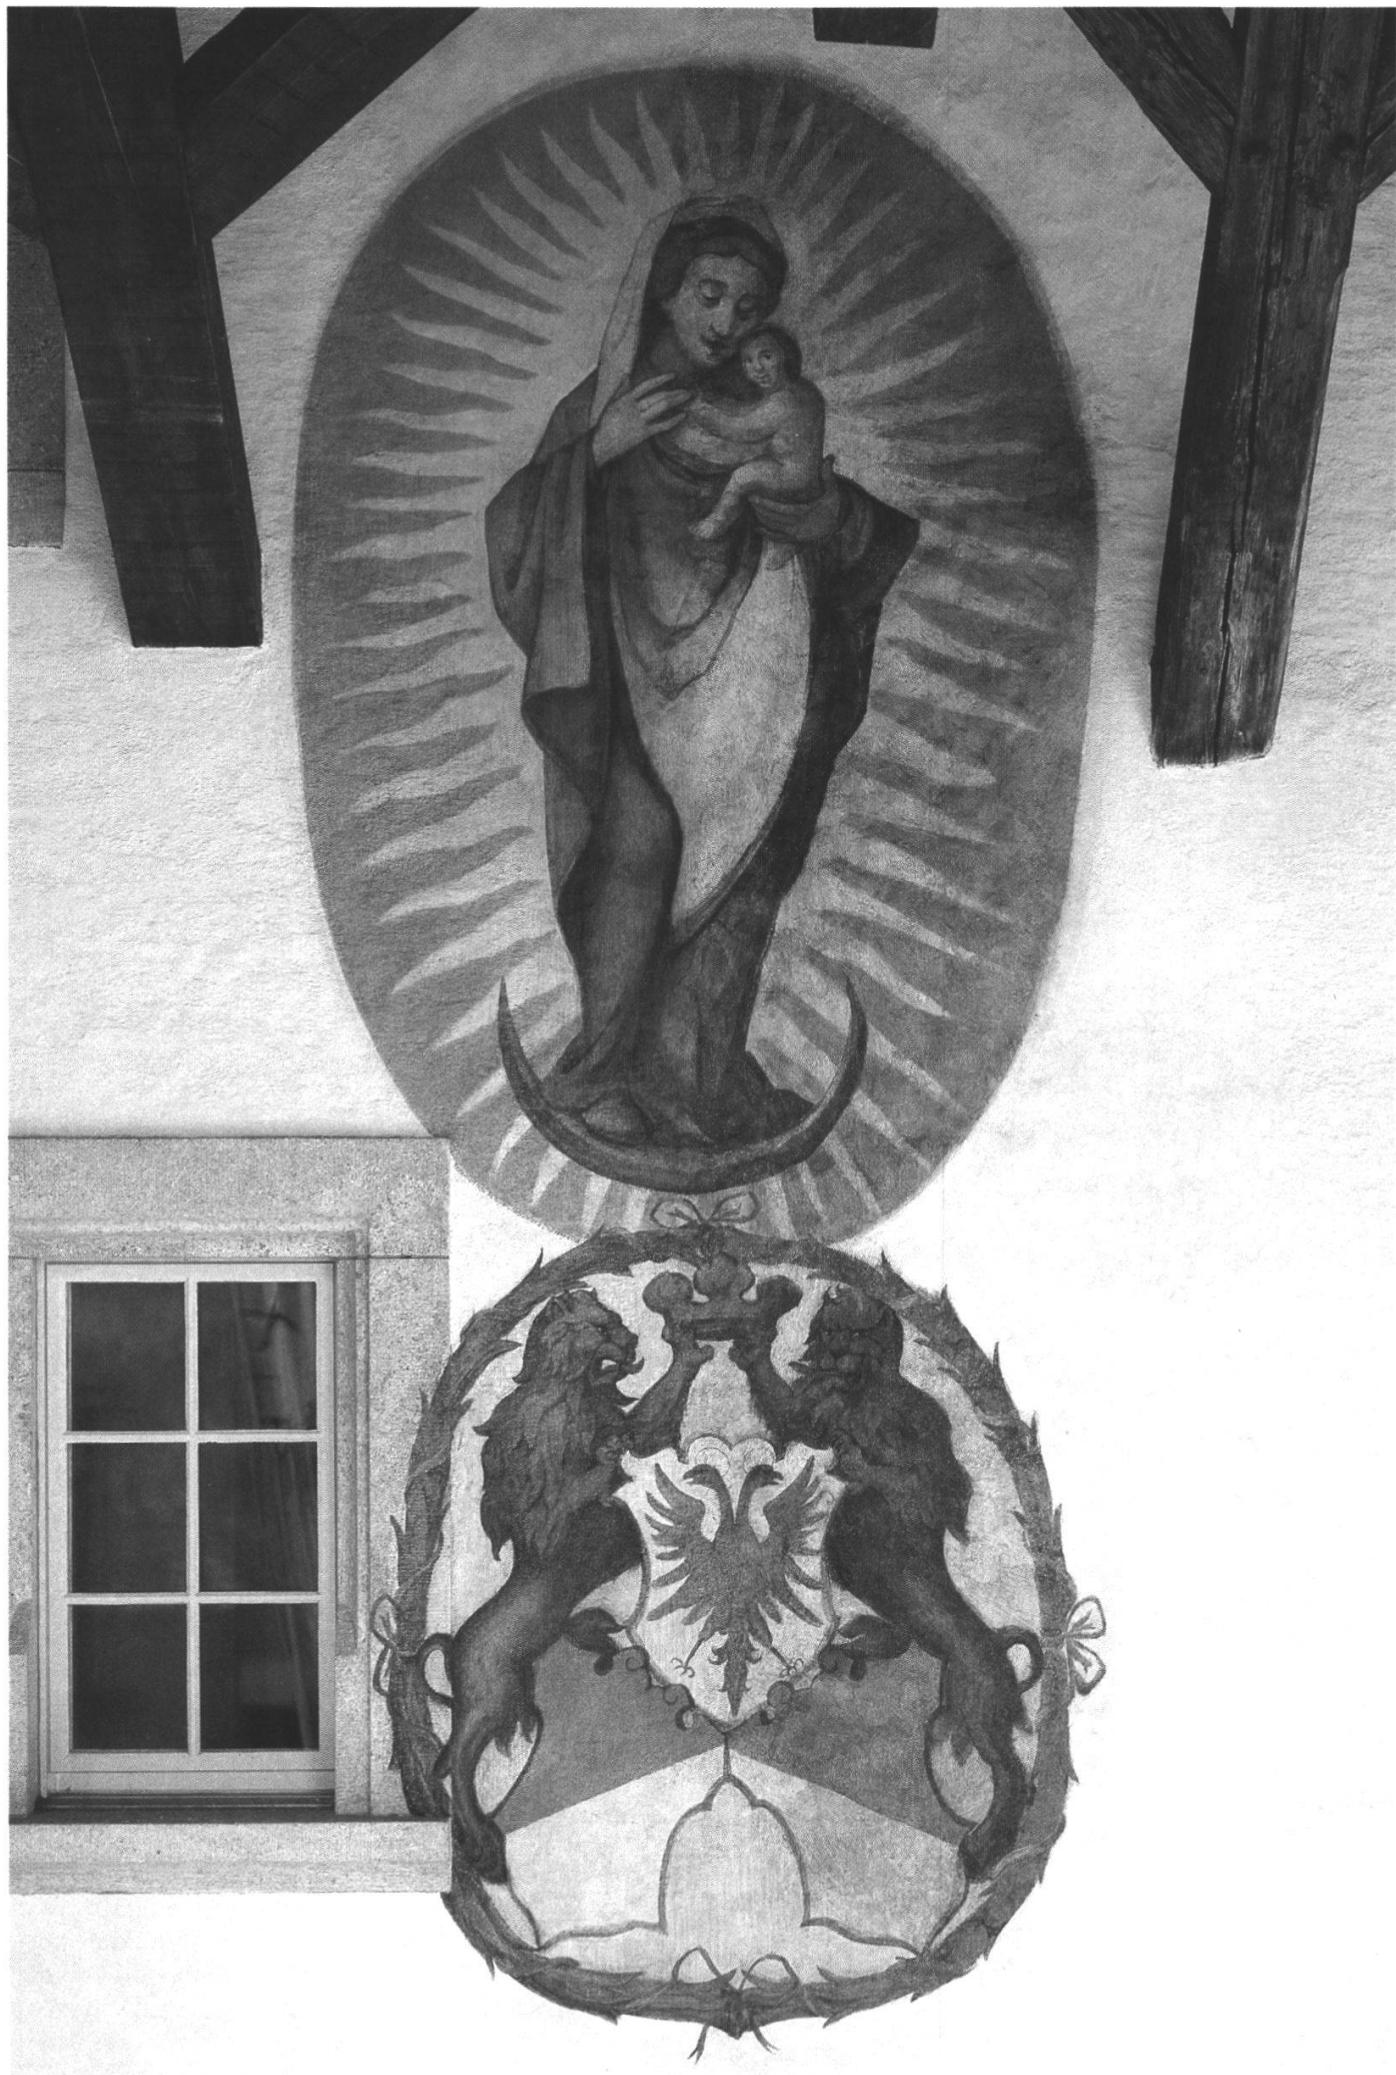
Wandgemälde Madonna mit Kind und Wappenpyramide. Kalkmalerei um 1600. Rechte Hälfte von jüngeren Verputzschichten befreit und restauriert, linke Hälfte ergänzt. Die von Löwen flankierte und bekrönte Wappenpyramide zeigt unten (vom Beschauer aus) rechts das Wappen der um 1600 längst ausgestorbenen Freiherren von Gösgen, hier wahrschein-

lich als Wappen der Vogtei Gösgen zu deuten, obwohl dieses in der Regel wie das heutige Bezirkswappen schräg links geteilt ist. Das Wappen unten links ist symmetrisch ergänzt worden. Es wäre auch denkbar, dass hier ursprünglich ein Solothurner Wappen war. Heraldisch Bewanderte werden gebeten, ihre Meinung über die Ergänzung der kantonalen Denkmalpflege zu melden (vgl. S. 316) G. C.

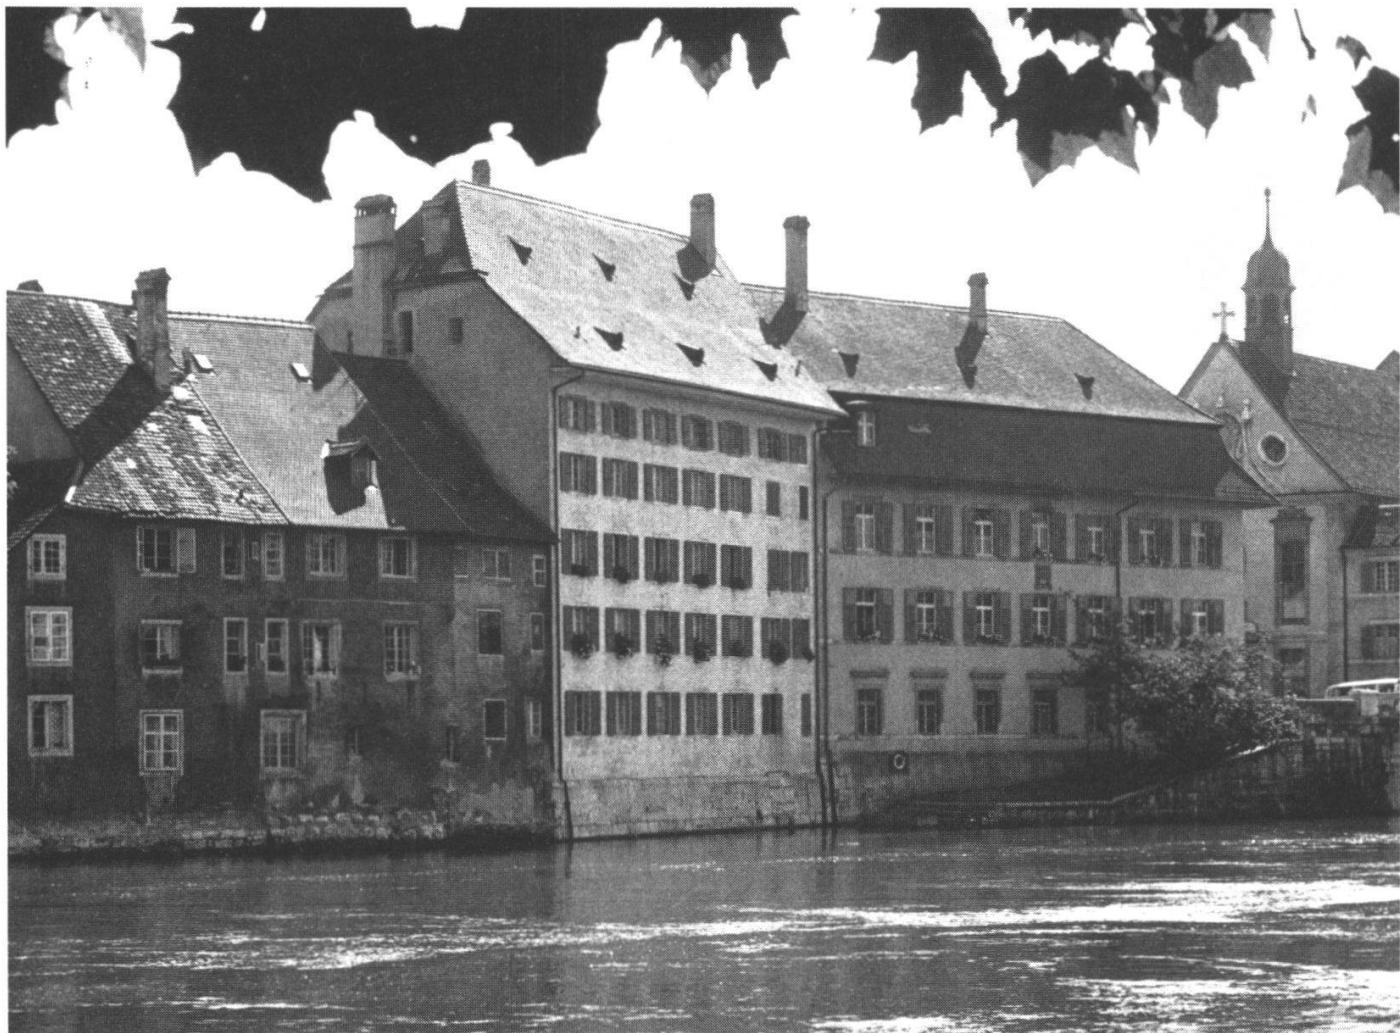
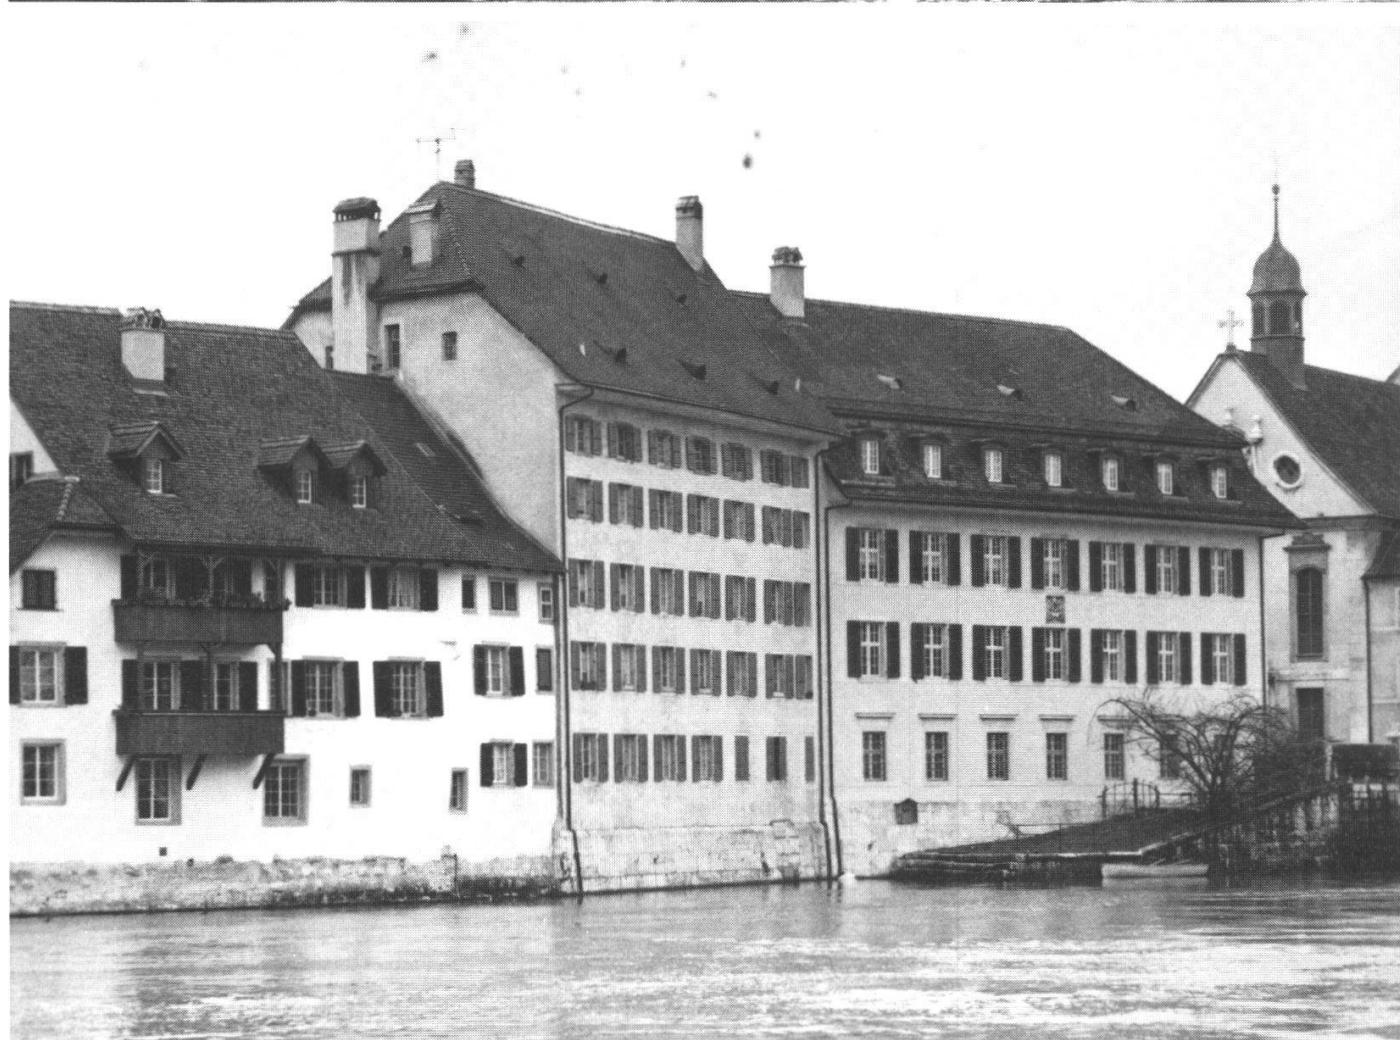
Bei der Restaurierung und dem Umbau des Bürgerhauses wurde die Verwaltung der Bürgergemeinde im 1. Obergeschoss konzentriert, das 2. Ober- und das 1. Dachgeschoss zu Wohnungen um-, resp. ausgebaut. An der *Nordfassade (rechts oben vor, unten nach der Restaurierung)* lässt sich der Dachausbau an den neuen Lukarnen ablesen. Für die Sprossenteilung der Fenster wurden Formen des 18. Jahrhunderts gewählt, welchem die heutige Gestaltung von Fassaden (1732/36) und Dach (1794) weitgehend entstammen. Leitung: Architekt A. Miserez. Eidg. Experte: F. Lau-ber, Basel.

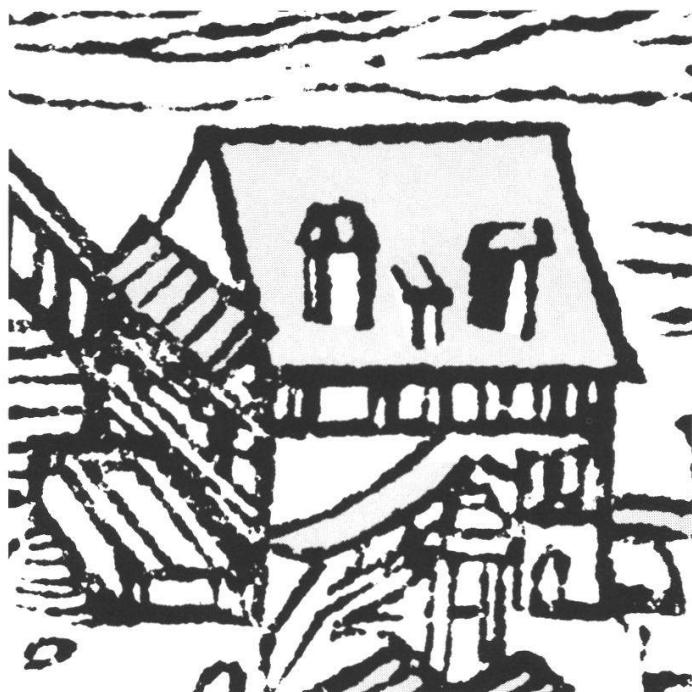
Abb. a: Der untere Spittel in der Vorstadt, Ausschnitt aus dem Stadtprospekt in Stumpfs 1548 gedruckter Chronik. Holzschnitt nach einer Vorlagezeichnung des Zürchers Hans Asper von 1546 (RM 41, 1546, 257)

Beim heutigen Bürgerhaus handelt es sich um das 1464–1467 erbaute ehemalige untere oder «niedere» Spital. Das ältere sogenannte obere Spital lag gleich vis-à-vis, an der Stelle des heutigen Schwesternhauses neben der Kirche oder am Platz der Kirche selbst. Der Schultheiss Claus von Wengen (Niklaus Wengi) hatte 1466 den Bau des neuen Spitals durch eine reiche testamentarische Vergabung erheblich gefördert. Das prächtige Relief, das im Erdgeschoss in die Treppehauswand eingelassen ist, erinnert heute noch an Wengis Grosszügigkeit. Die älteste bildliche Darstellung des untern Spitals findet sich auf dem Stadtprospekt in Stumpfs Chronik von 1548; es fällt hier als weitaus mächtigster Bau in der Vorstadt auf (Abb.a). Der dreigeschossige Hauskubus liegt unter einem Satteldach, das erste Obergeschoss ist durch eine nach Süden vorkragende Laube erschlossen, von der eine Treppe auf die Gasse hinunter führt. Die Westseite ist durch ein «Klebedach» geschützt. Unverändert erscheint das Spital auf einem 1653 datierten Kupferstich (Abb.b), auch hier dominiert es mit seinem gewaltigen Volumen.

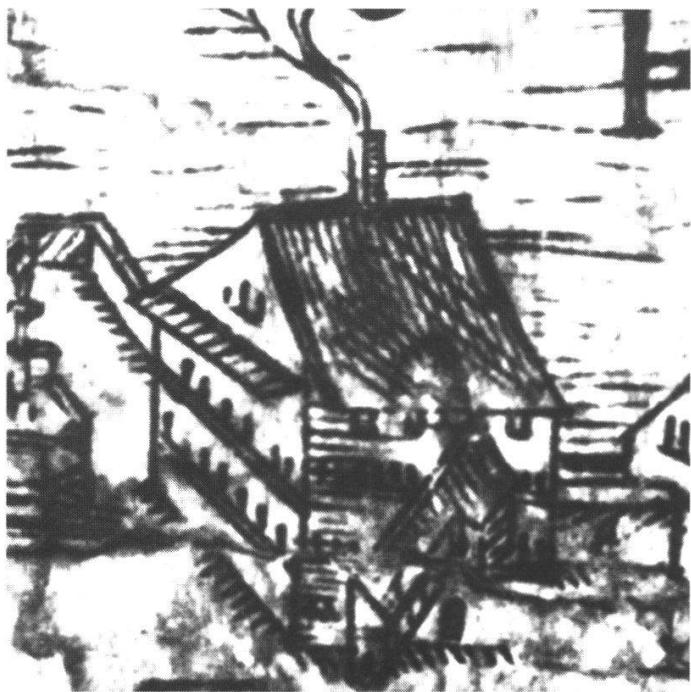
Abb. b: Ausschnitt aus dem 1653 datierten Kupferstich von Sigmund Schlenrit, von dem sich offenbar der einzige erhaltene Abzug im Museum Blumenstein Solothurn befindet.

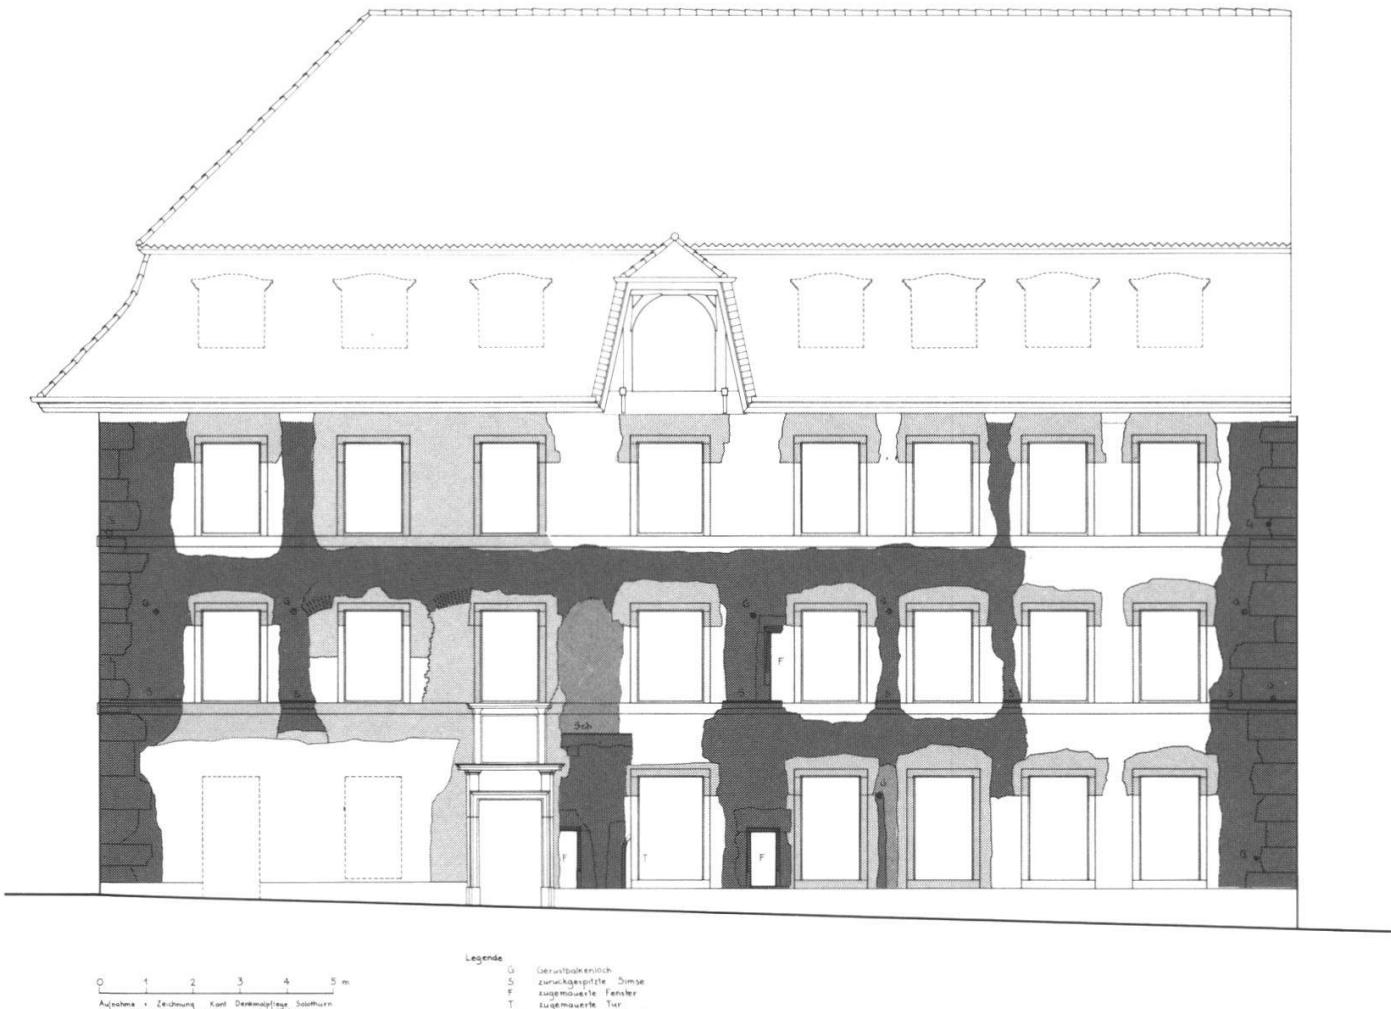
Abb.c: Südfassade, baugeschichtlicher Aufnahmeplan 1984

würdigkeit der ältesten Stadtprospekte von Stumpf und Schlenrit bestätigen. Die Fenster- und Türgewände von 1464/67, die nun wieder unter dem neuen Verputz verborgen liegen, konnten als wertvolle stilgeschichtliche Zeugen dokumentiert werden (Abb.c, d)

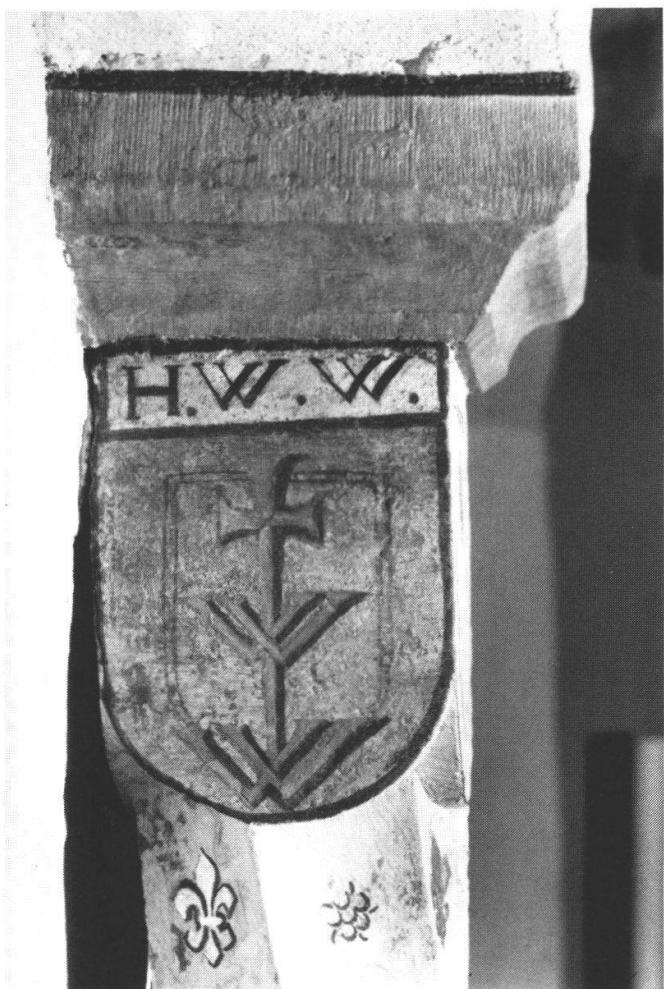
Abb.a: Westseite des Säulenkopfes. Wappen mit steinmetzähnlichem Zeichen und Initialen HWW.

Im 1. Stock zwischen den beiden nach Norden in die Gurzengasse gerichteten Fenstern entdeckte man nach dem Entfernen der Verputzschichten eine eingemauerte, völlig unversehrte und am originalen Ort stehende Fenstersäule aus Sandstein. Nach der sorgfältigen Freilegung entpuppte sie sich aufgrund von Vergleichsbeispielen als ein Werk aus der Zeit von 1570/80. Sie ist zweifach farbig gefasst. Der erste Anstrich, wahrscheinlich aus der Entstehungszeit, ist ungrünlich wie der natürliche Steinton; der zweite, vermutlich aus dem frühen 17.Jahrhundert (nach 1610), ist aufwendiger. Die Säule wurde damals mit einer hellgrauen Marmorimitation frisch gefasst, und am Kopf ist auf der einen Seite ein unbekanntes (Werkmeister[?]-)Wappen mit den Initialen HWW und auf der andern Seite ein Brunner-Wappen mit den Initialen FCB FEB aufgemalt worden. Die Säule ist nun durch das Restaurierungsatelier Arn aus Lyss in ihrer zweiten, jüngeren Fassung restauriert worden und gilt seit der Neueröffnung als geschichtsträchtige Attraktion des Hauses.

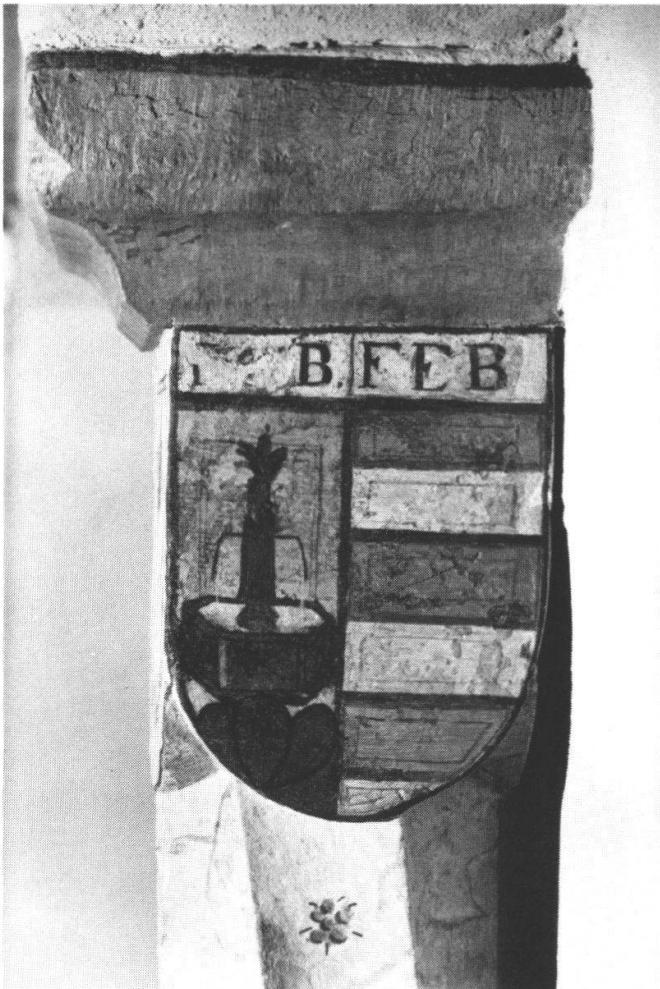
Abb.b: Ostseite des Säulenkopfes. (Allianz[?]-)Wappen links Brunner. Die Initialen rechts, FEB, könnten auf *Frau Elisabeth Brotschi* hinweisen, die dieses Haus 1610 Heinrich Brunner mit in die Ehe brachte.

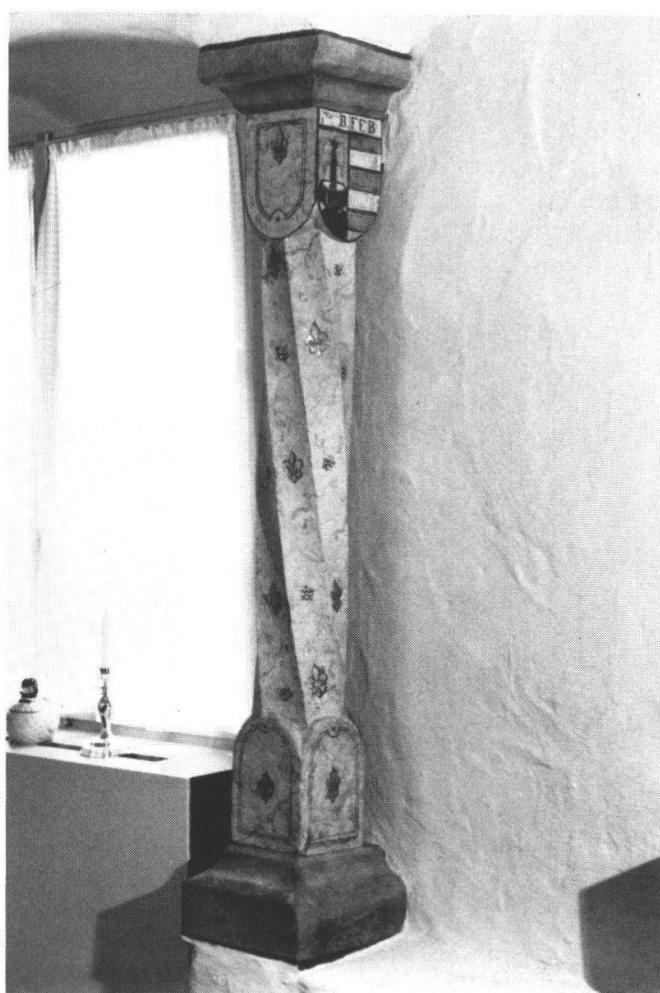
Abb.c: So präsentiert sich die Fenstersäule aus der zweiten Hälfte des 16.Jahrhunderts seit der Restaurierung von 1986.

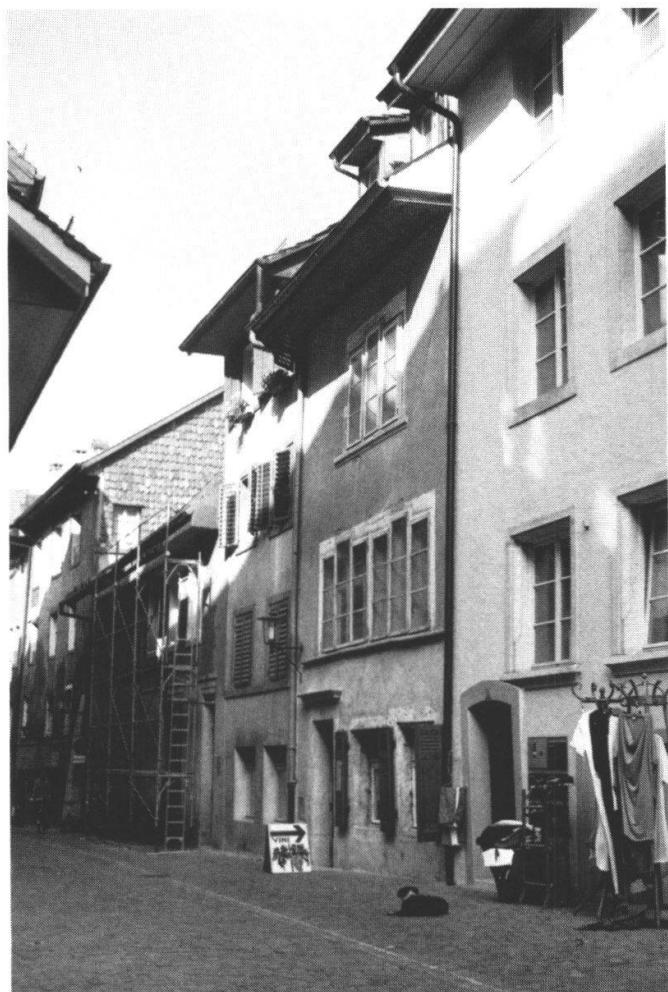
Löwengasse 14. Gassenfassade vor der Renovation, 1984.

Fassade: Als seltener Glücksfall darf die Entdeckung der originalen Farbfassung von 1606 an den Staffelfenstern im 1. und 2. Stock gelten. Die Spuren der ältesten Fassung, die teils im ockerfarbigen Steinton des Hauerive-Kalksteins, teils in caputmortum mit schwarzen und plastisch schattierten Begleitlinien gehalten ist, widerstanden sämtlichen Abbeizmitteln und konnten überhaupt nur deshalb beobachtet und schliesslich ergänzt und restauriert werden. Das Erdgeschoss bestand ursprünglich aus zwei gleich grossen und gleichformatigen Türöffnungen und einem seitlich davon liegenden Doppelfenster, das später verschmälert und seines Mittelpfostens beraubt worden ist. Einst besass das Haus auch einen Aufzugsgiebel, wovon im Fassadenmauerwerk aber lediglich noch die zugemauerten Negative der Stützbüge festgestellt werden konnten (Rekonstruktionszeichnung oben rechts). Leitung: Architekt H. Sperisen. Restaurator: G. Stribrski, Niederscherli. M. H.

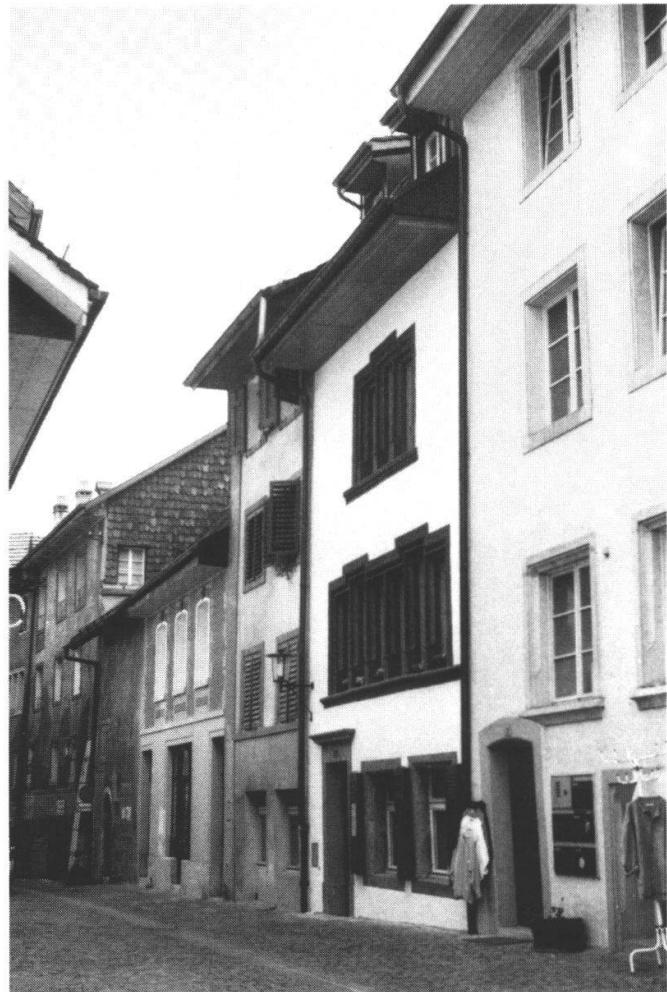
Löwengasse 14. Gassenfassade nach der Renovation, 1986.

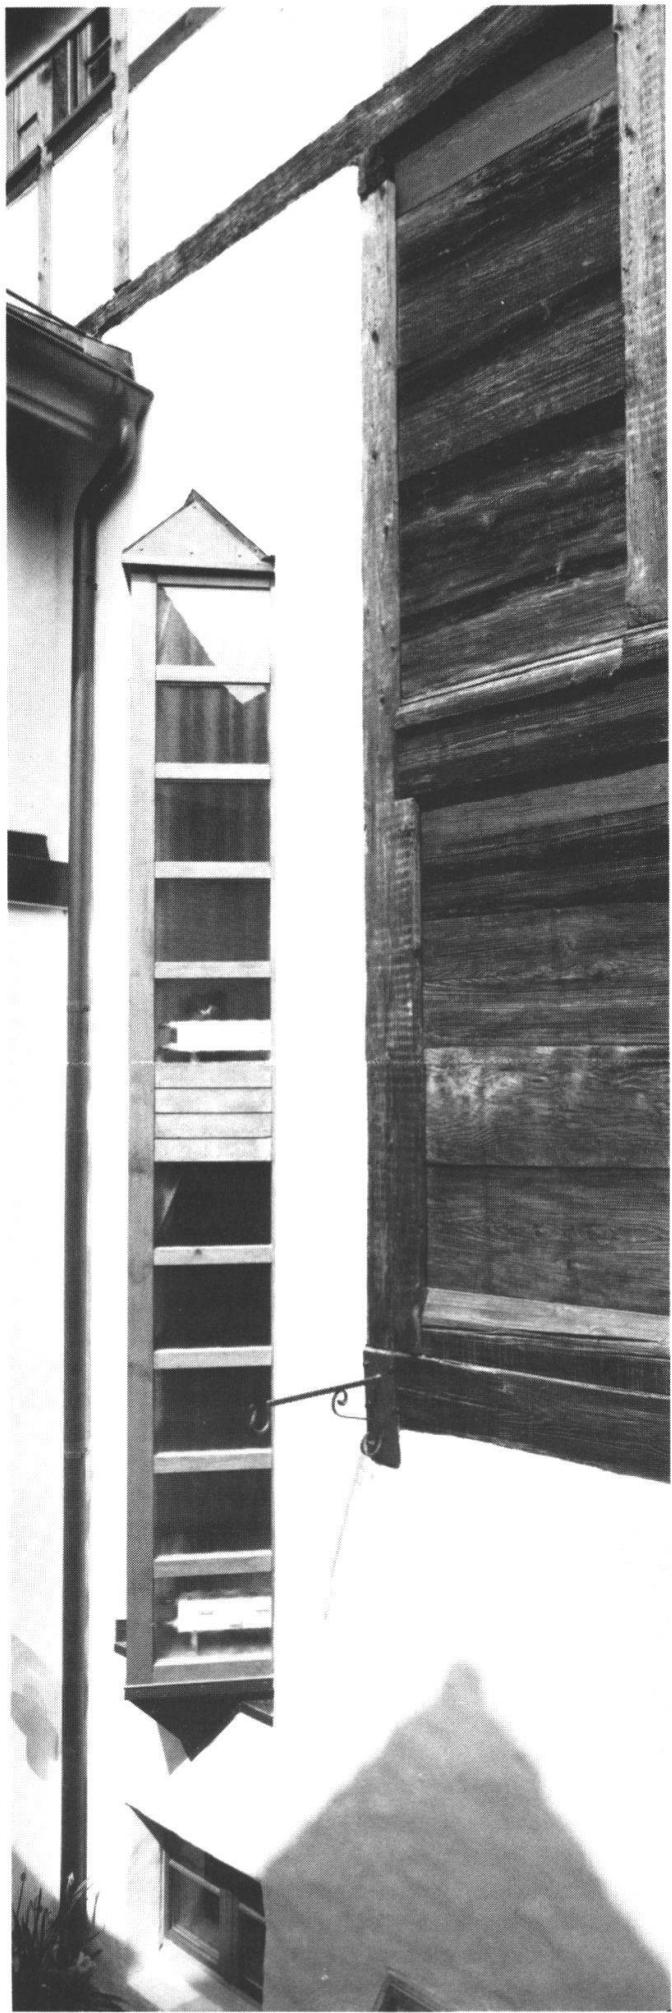
Abb.f: Die mittelalterliche Stadtmauer enthält verschiedene Bauphasen. In ihren ältesten Teilen dürfte sie mindestens ins 13.Jahrhundert zurückreichen. Zinnenkranz um 1550.

Die mit Zinnen besetzte Stadtmauer (Abb. f), die den Innenhof nach Osten abschliesst, enthält vier Hauptbauphasen. Die älteste Partie reicht bis auf eine Höhe von etwa 2,80 m über dem heutigen rohen Innenhofniveau (Betonboden). Sie besteht aus grösseren Kalk-

bruchsteinen in einem unregelmässigen Verband. Die Mauer verjüngt sich nach oben; sie misst an der Basis (auf der Höhe des alten Innenhofniveaus) 1,50 m und ganz oben noch 1 m. Zu einem späteren Zeitpunkt hat man die Mauer um etwa 2,80 m erhöht (10 Fuss?), als Baumaterial dienten verschiedenformatige Bollensteine und vereinzelt erratisches Steinmaterial wie Gneis- und Granitbrocken. Das Mauerwerk ist sauber lagenhaft geschichtet, manchmal sind zwei bis drei Steine schräg hochkant gestellt, was an Mauerwerk des 13. Jahrhunderts erinnert. Die starke Brandrötung des Mauerwerks könnte von der Pulverturm-Explosion von 1546 herrühren. In der dritten Phase, die demnach wohl nach 1546 zu datieren wäre, wurde die Mauer um weitere 2,5 m erhöht und mit einem Zinnenkranz versehen. Das Mauerwerk dieses Abschnittes wirkt unsorgfältig geschichtet und besteht aus einer Mischung von Bruchsteinen, Bollensteinen und Ziegelstücken. In der vierten Phase hat man die Zinnenschlitze auf die halbe Breite, von 1,40 m auf 70 cm, verschmälert. Das Mauerwerk besteht aus handgeformten Backsteinen. Der ursprünglich auf der Innenseite der Mauer hinter den Zinnen durchlaufende hölzerne Wehrgang wurde wahrscheinlich unmittelbar nach der Errichtung der barocken Schanzenmauer, die ab 1667 erfolgte, entfernt.

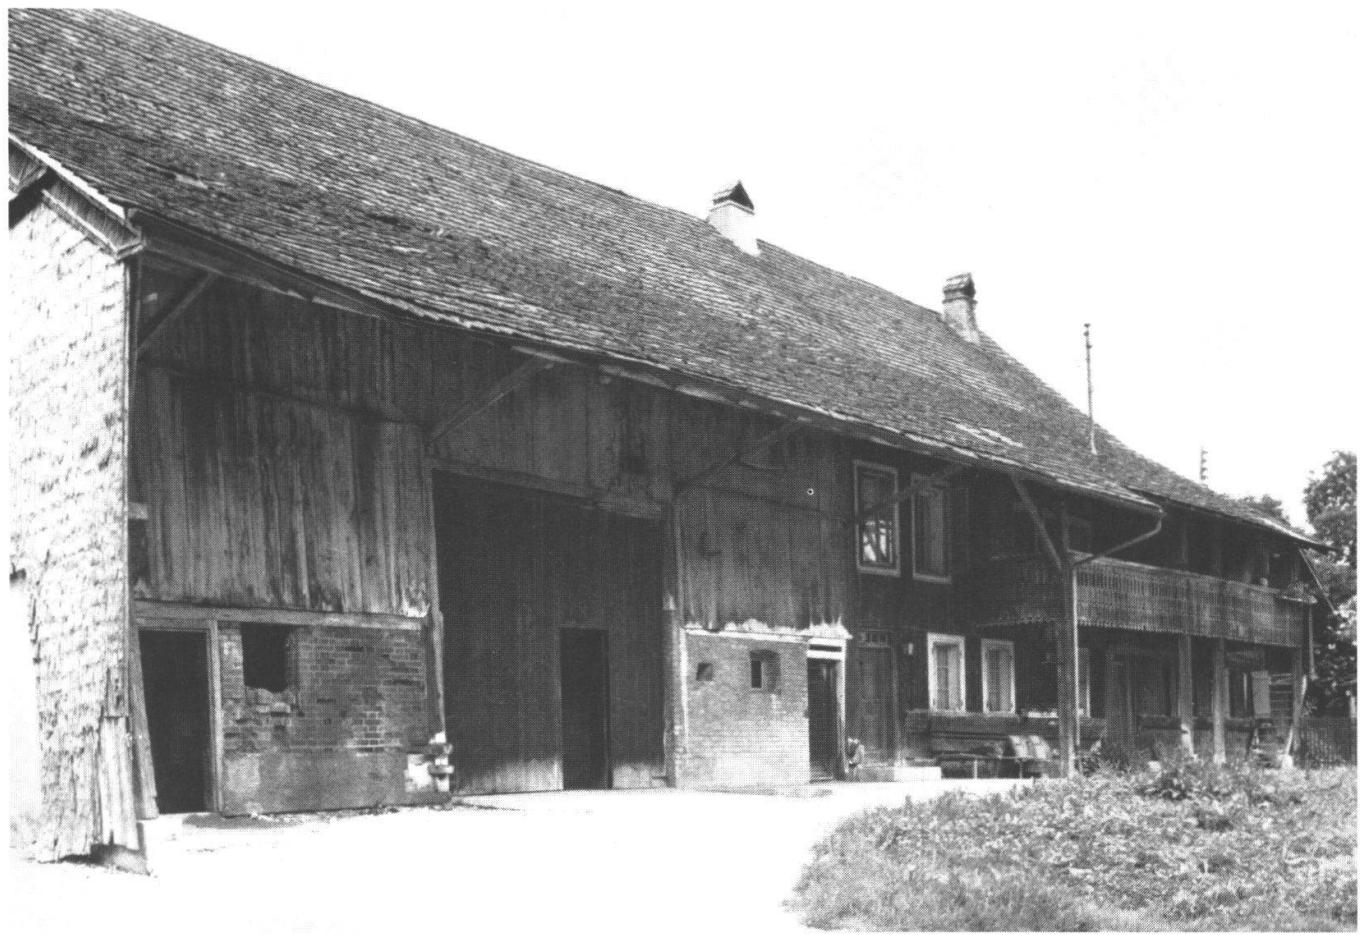
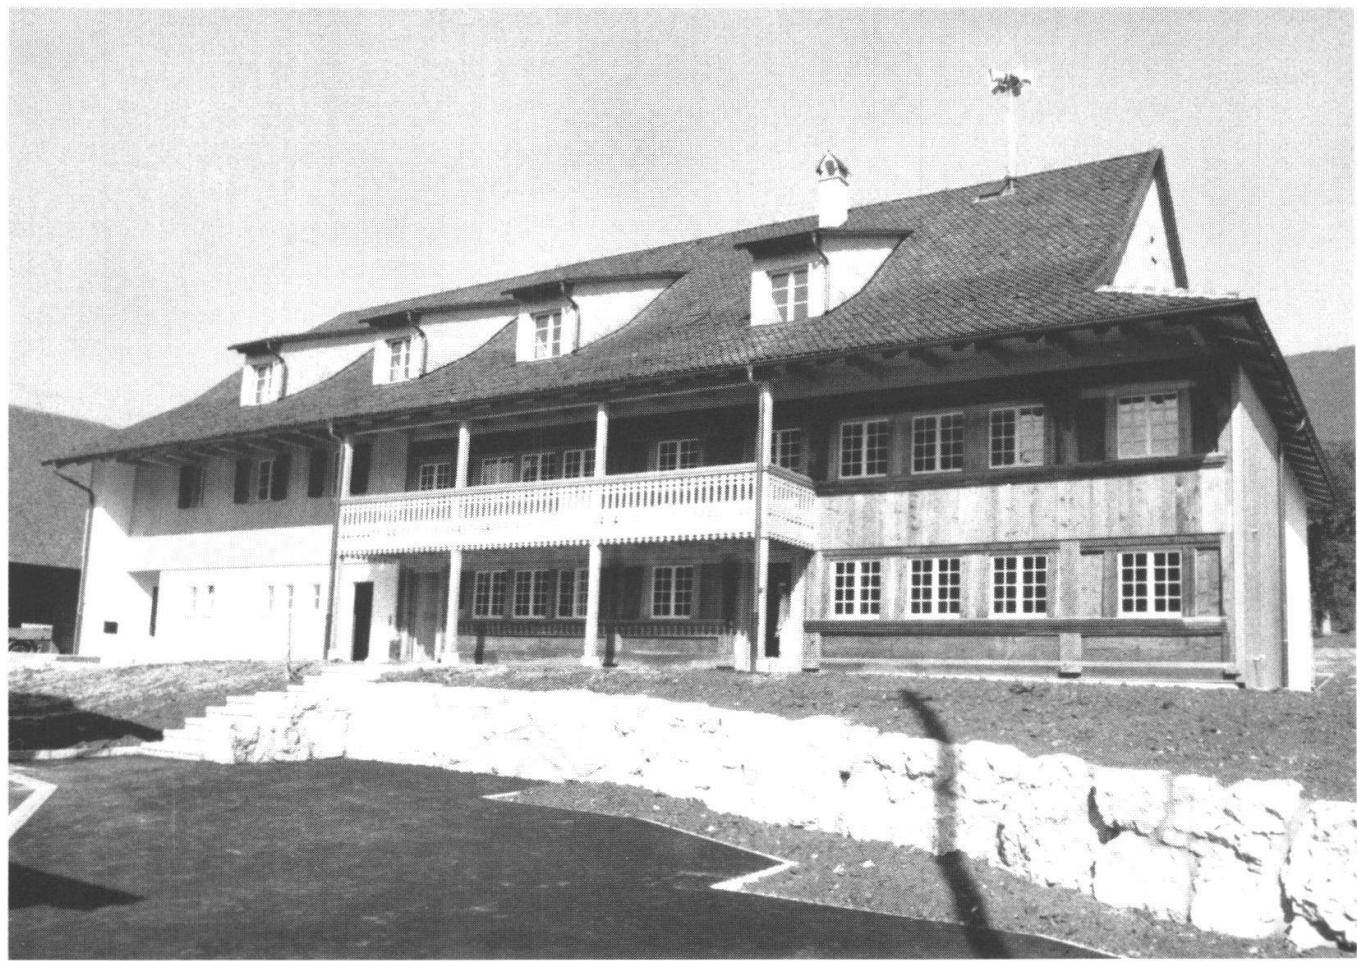
Das *Gallihaus* in Aedermannsdorf vor dem Abbruch, von Südwesten (oben), und der Neubau mit der wie-

derverwendeten Holzfassade in Ständer-Bohlen-Konstruktion, von Südosten (unten).

**Neubau:** Vor Baubeginn glaubte man, die auf die Holzbauphasen I und II zurückgehenden Bauteile an Ort und Stelle erhalten und die neuen Teile daran anfügen zu können. Der schlechte Erhaltungszustand machte schliesslich den Totalabbruch notwendig. In den Neubau wurden die imposante Holzfassade sowie einige daran anschliessende Binnenwände und Balkendecken integriert. Im übrigen ordnet sich der Neubau der Sprache des Vorhandenen ein und unter. Es handelt sich um eine der wenigen und wohl um die grösste historische Holzfassade im solothurnischen Thal. Das Gallihaus dient heute als Gemeindekanzlei, als Werkhof, als Feuerwehrmagazin und zu Wohnzwecken. Leitung: Architekt M. Bläsi vom Architekturbüro Niggli & Partner, Balsthal. G. C.

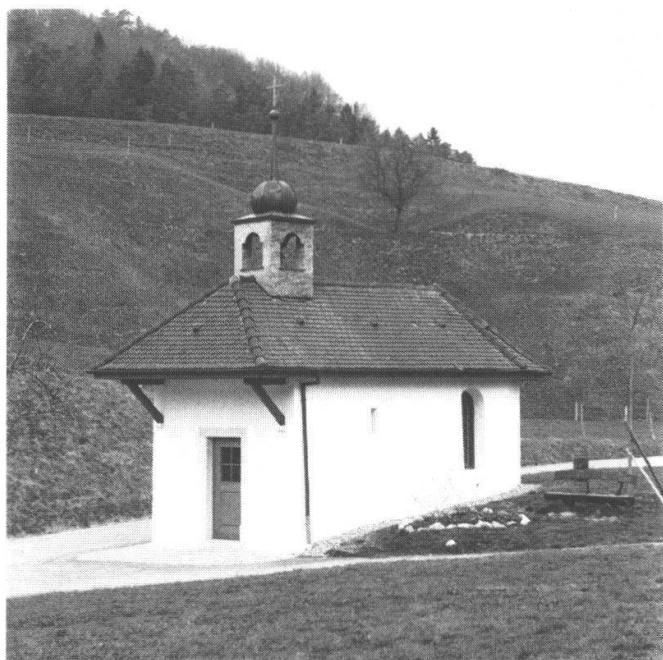
*Links oben:* Die Kapelle nach der Renovation von 1941; in der *Mitte* die Kapelle heute. *Unten:* Der Altar stammt wenigstens teilweise aus der ehemaligen Hauskapelle der Familie Gressly in der «Schmelzi». Die klassizistische Mensa wurde farblich dem auf seine originale Fassung restaurierten barocken Retabel angepasst.

Gemäss den archivalischen Quellen ist die Kapelle 1692 erbaut worden. Die Analyse des aufgehenden Mauerwerks erbrachte für die Längsmauern des Schiffs Merkmale, die an eine Datierung ins Spätmittelalter denken lassen. Ursprünglich bestand nur das Schiff, das im Osten gerade geschlossen war. 1894/95 wurde das dreiseitig schliessende Chörlein angebaut. 1941 durchgreifende Renovation mit Öffnung der Westfassade durch einen grossen Rundbogen. Bei der Gesamtrestaurierung 1982/85 wurde die Westfassade wieder geschlossen und mit einem Türgewände aus Kalkstein in der früheren Art versehen. Die ursprünglichen schartenartigen Fensterchen des Schiffs wurden wieder geöffnet. Von den übrigen Arbeiten seien die Massnahmen gegen die Feuchtigkeit, der neue Bodenbelag mit Tonplatten, der neue Verputz innen und aussen sowie die Restaurierung des Altars erwähnt. (Vgl. Kdm SO III, 1957, S. 145f. – Kurzgeschichte der St.-Wendelins-Kapelle, unsigniertes Msgr. von 1975 im Archiv der Denkmalpflege. – Bericht über die Bauanalyse vom 23. 12. 1982, Msgr. von M. Hochstrasser, ebenda.) Leitung: A. Henz. Restaurierung des Altars: G. Stribrski, Niederscherli. G. C.

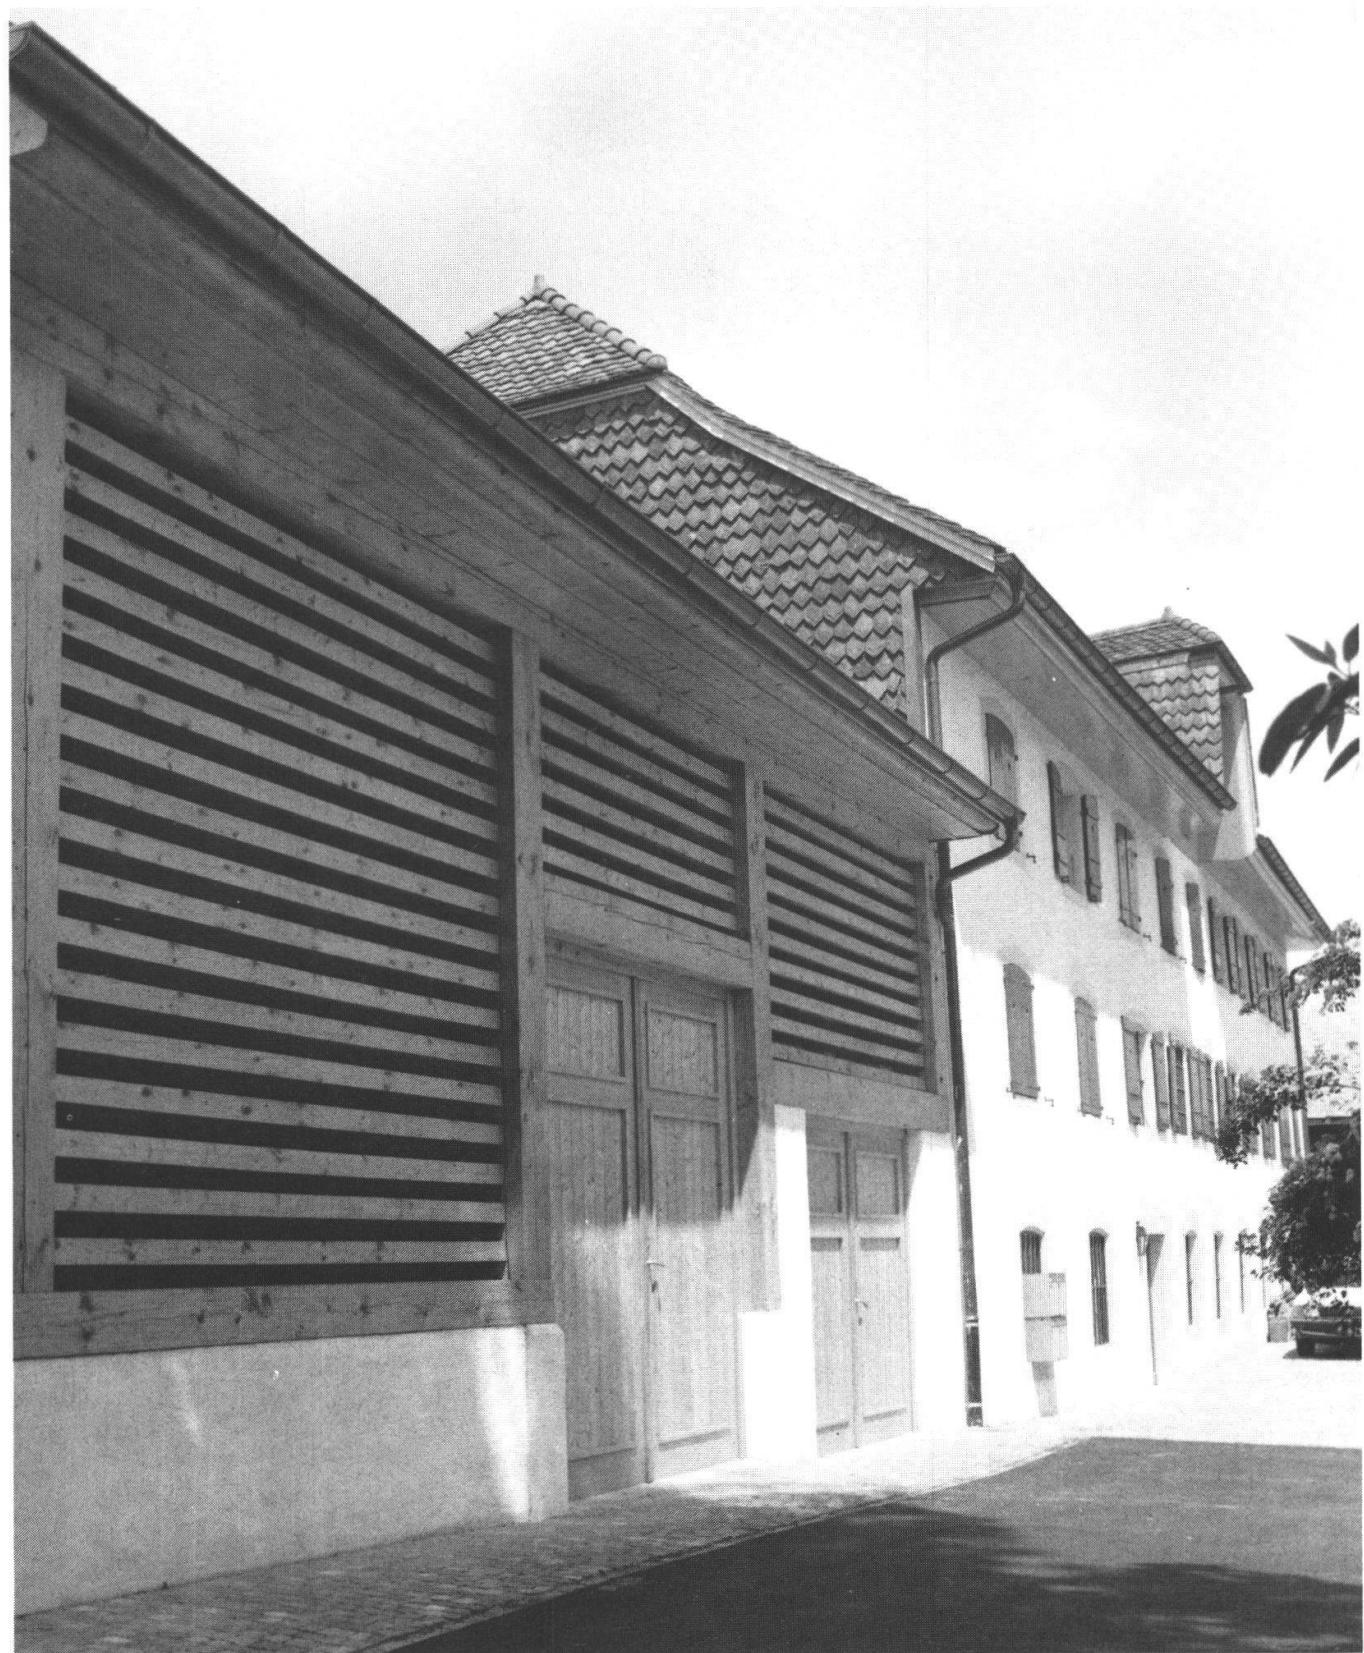
Bei der Restaurierung und Umfunktionierung zur Garage wurde die Fassade weitgehend in ihren ursprünglichen Zustand gebracht (*oben*). Als Unterlagen dienten Beobachtungen am Bau sowie ein alter Plan im Archiv des kantonalen Hochbauamtes (*unten*, der linke Wohnteil wurde nie ausgeführt). Das Bezirksgefängnis selbst ist schon vor einigen Jahren restauriert worden. Es stammt aus dem Ende des 18. oder dem frühen 19. Jahrhundert und diente anfänglich als Baumwollfabrik. Leitung: Kantonales Hochbauamt, Architekt H. Steffen. G. C.
