**Artikel:** Denkmalpflege im Kanton Solothurn 1985  
**Autor:** Carlen, Georg / Fröhlicher, Ernst / Hochstrasser, Markus  
**Kapitel:** [einzelne Projekte]  
**DOI:** <https://doi.org/10.5169/seals-324953>

#### Niedererlinsbach, Alte Schmitte

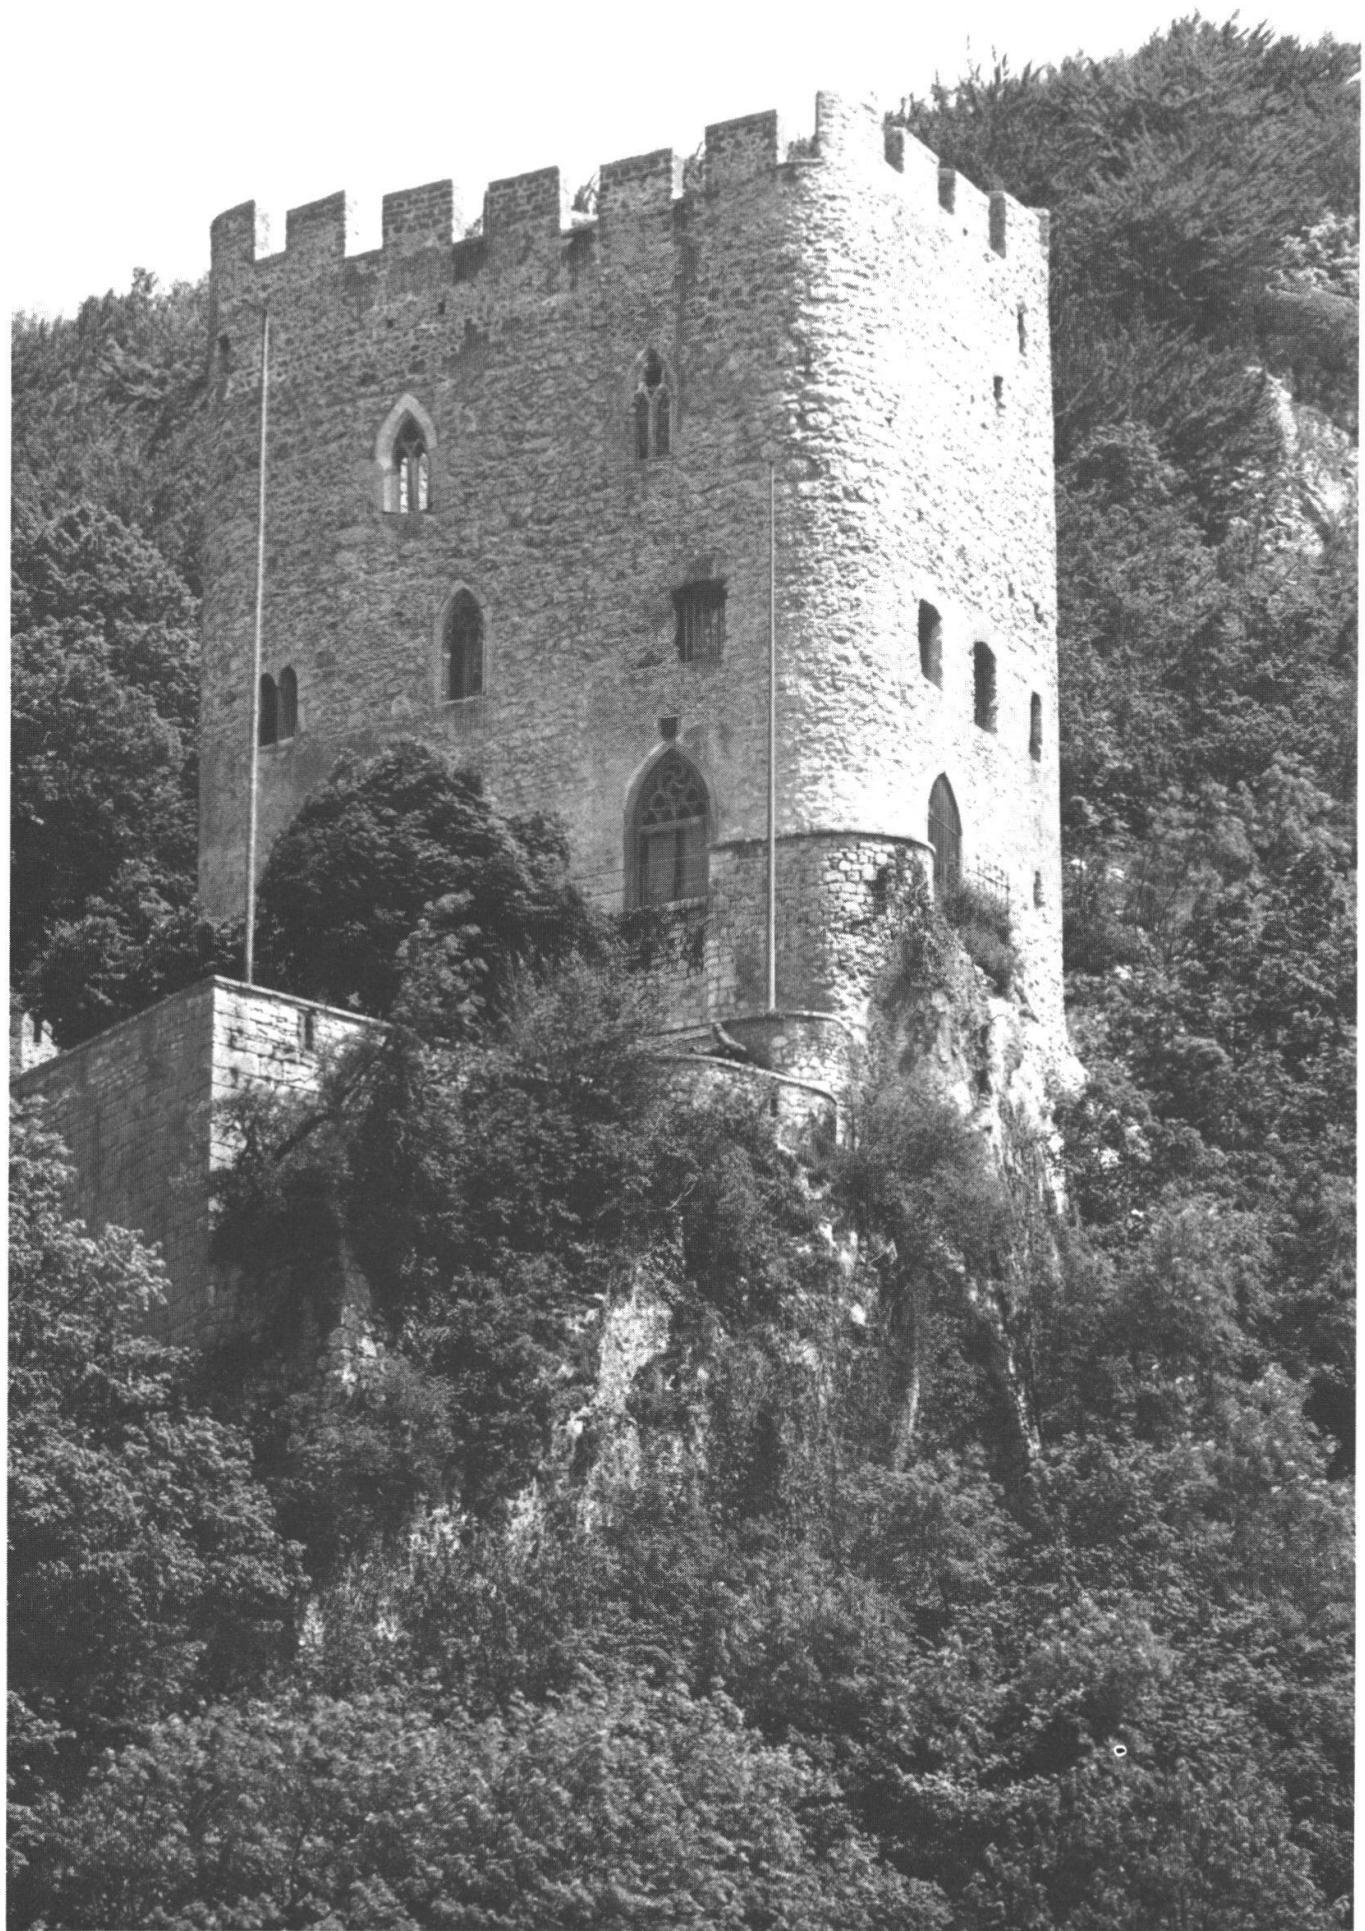
*Abbildung auf der folgenden Seite: Burg Neu-Thierstein ob Büsserach nach den Sanierungsarbeiten, von Westen gesehen.*

1984 sah sich die Sektion Basel des Schweizerischen Alpenclubs, seit 1893 Besitzerin der Burg, gezwungen, in Anbetracht der durch Pflanzenbewuchs, Frost, eindringendes Wasser etc. entstandenen grossen Schäden die Aussenhaut und die Mauerkrone der Burg zu sanieren. Nach der Gerüstinstallation wurde das Mauerwerk sorgfältig gereinigt und von Pflanzenbewuchs befreit. Originale Teile wie Mauersteine und Werkstücke wurden nach Möglichkeit erhalten, wo es unumgänglich war, ersetzt. Die stellenweise tiefen Löcher wurden zugeflickt, mit einigen Ausnahmen, die man für die Erhaltung der örtlichen Fauna beliess. Anschliessend wurde die Mauerfläche ausgefugt. Partien mit gut erhaltenem Originalputz wurden beibehalten.

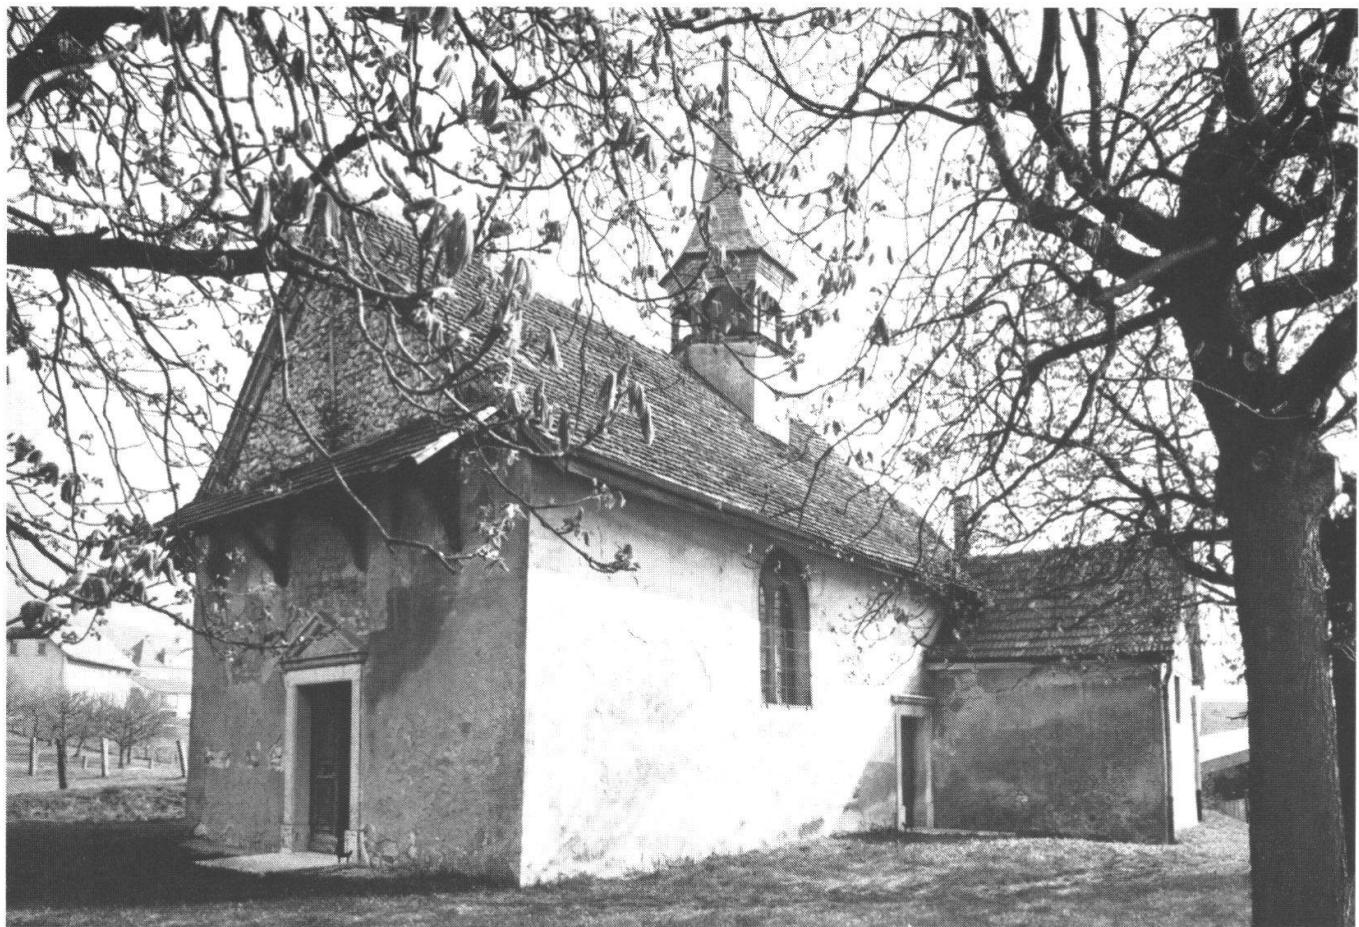
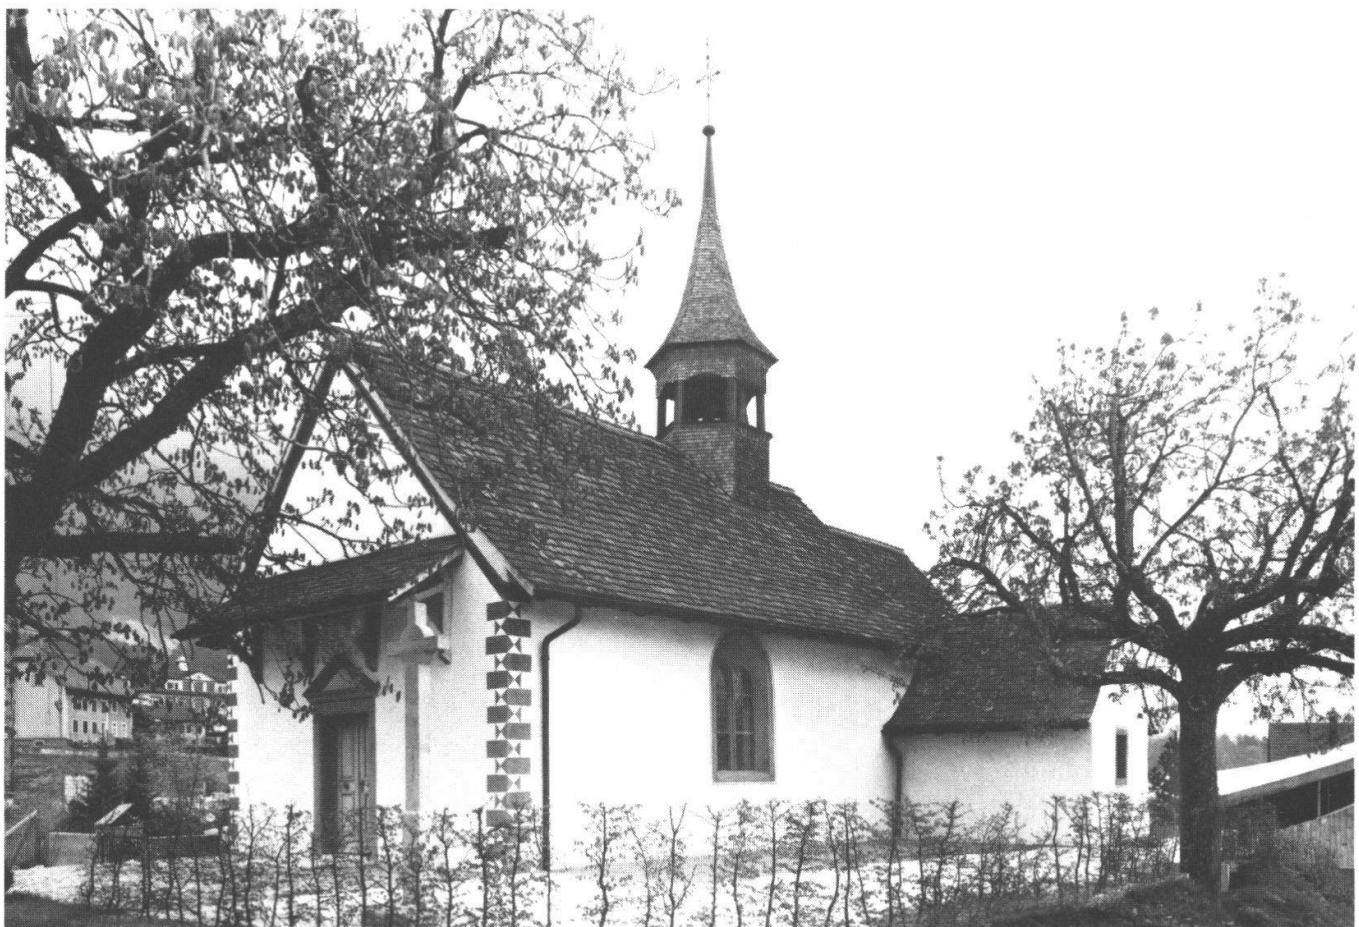
*Lommiswil, die Alte Kirche St. German vor (oben) und nach der Restaurierung (unten).*

Das Äussere wurde neu verputzt und al fresco gekalkt, die Eckquaderbemalung und die Westfassade mit klassischer Mineralfarbe gestrichen. Die rekonstruierte Quadermalerei stützt sich auf einen originalen Befund an der Südostecke des Chores, der erhalten und restauriert wurde. Entsprechend der inneren Niveauveränderung wurde das Hauptportal von 1858 angehoben und die Umgebung angepasst. Der Seiteneingang des 19. Jahrhunderts wurde aufgegeben. Für das Innere entschloss man sich, die Abtiefung des 19. Jahrhunderts rückgängig zu machen, so dass heute die gotischen Raumproportionen und die barocke Ausschmückung den Eindruck bestimmen. Entfernung der Kanzel von 1858 und der noch jüngeren Empore. Neue gestrichene Holzdecken in nachgotischer (Chor) und barocker Art (Schiff). Freilegung und Ergänzung der Wandmalerei aus dem mittleren oder späteren 17. Jahrhundert sowie der spätgotischen Apostelkreuze im Chor. Restaurierung des 1645 datierten Hochaltarretabels und der von ca. 1740 stammenden Seitenaltarretabel (Antependien noch ausstehend). Übernahme der alten Tonplatten im Chor und der Kalksteinplatten und Bänke des 19. Jahrhunderts im Schiff. Leitung: Architekt P. Flury, Solothurn. Restaurator: W. Arn AG, Lyss. Eidg. Experte: P. Felder, Aarau.

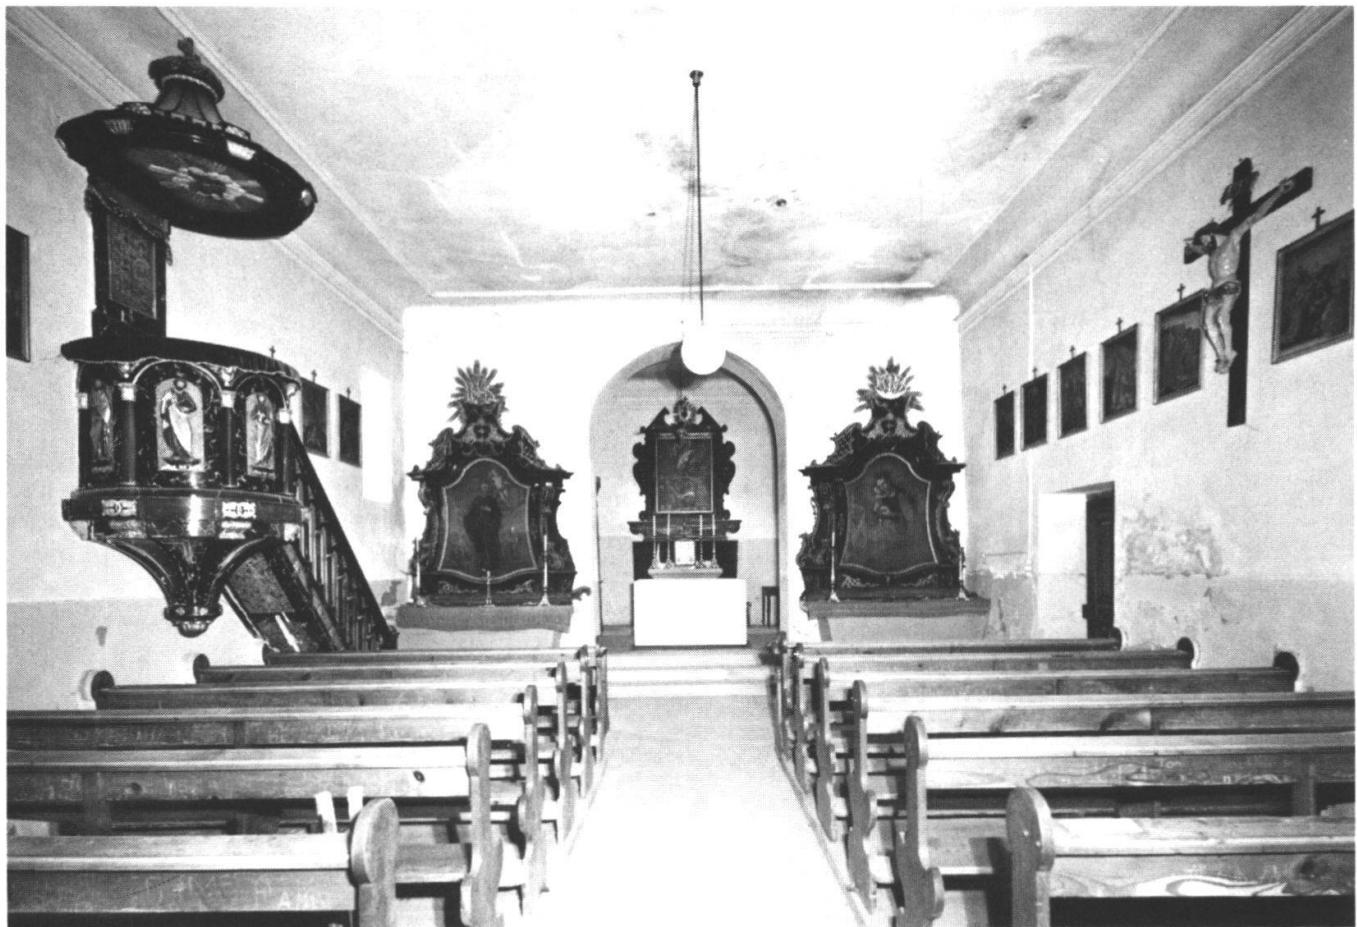
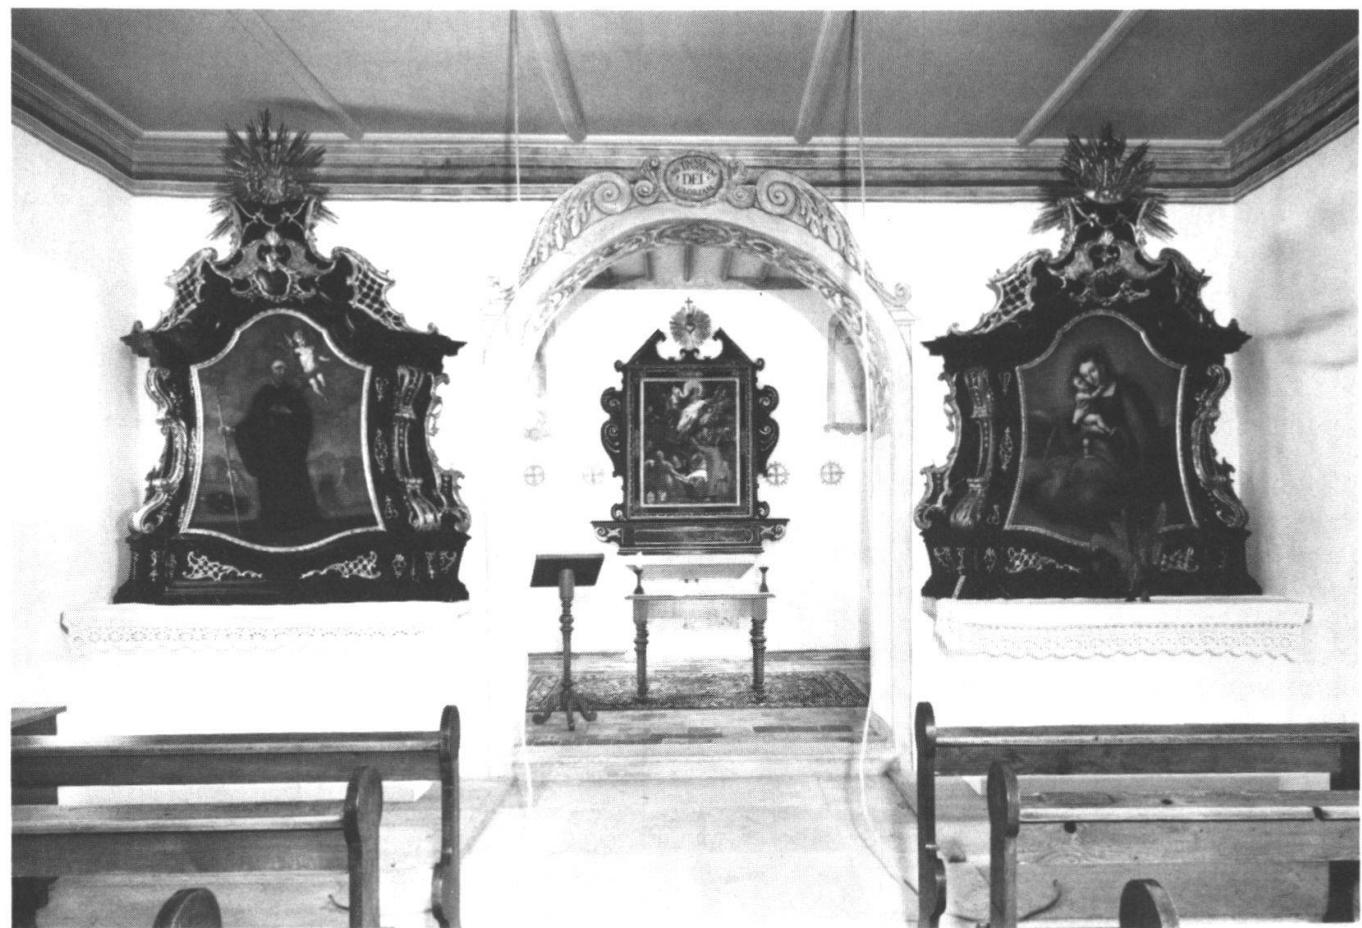
Das Innere der *Kirche St. German in Lommiswil* vor (oben) und nach der Restaurierung (unten) mit den Dekorationsmalereien des 17. Jahrhunderts, dem

Hochaltar von 1645 und den Seitenaltären von ca. 1740.

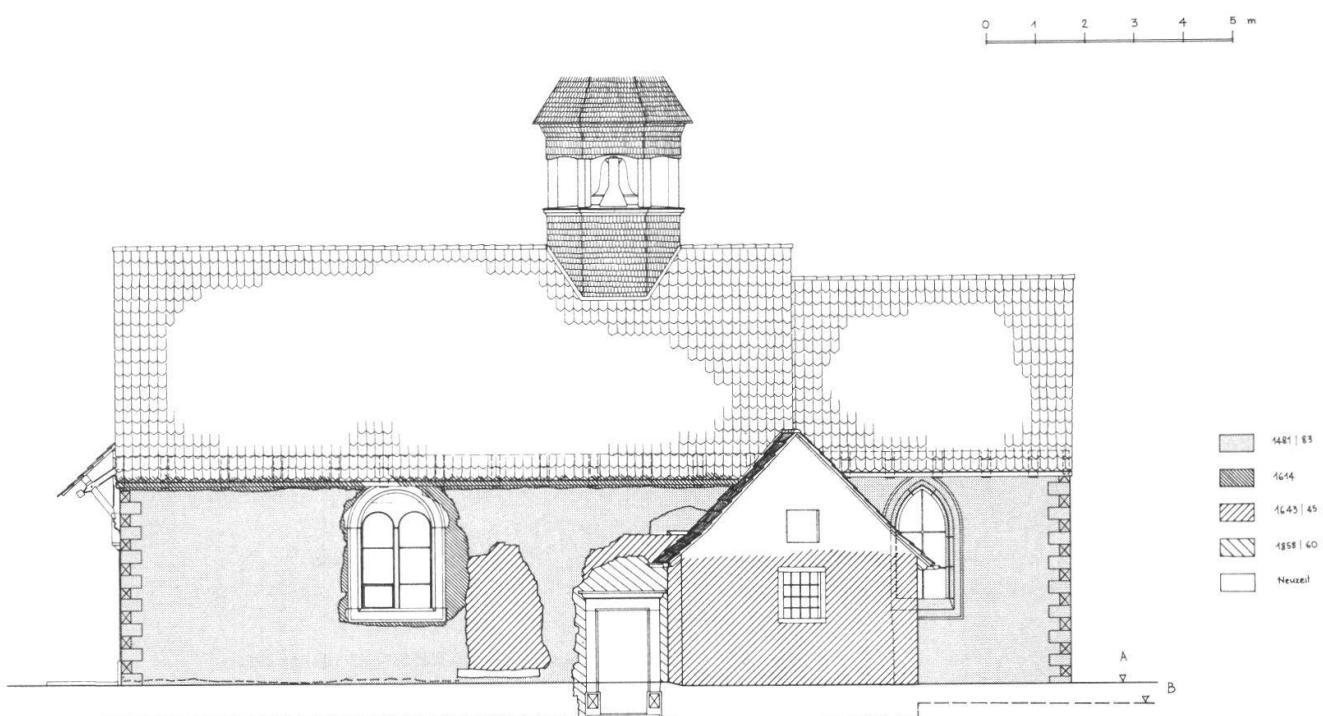
Abb. b: Südfassade, Bauphasen seit 1481.  
A = 1981/85 rekonstruiertes ehemaliges Aussenniveau.

B = Aussenniveau 1858–1981.

Im Zuge dieser Gesamtrestaurierung hat man eine detaillierte Bauuntersuchung vorgenommen. Die wichtigste Erkenntnis war die, dass es sich beim heutigen Bau um den archivalisch fassbaren Neubau von 1481/83 handelt. Dazu gelang es, eine Erklärung dafür zu finden, warum bei den archäologischen Bodenforschungen keine älteren Baureste gefunden worden waren. Der Grund dafür liegt in einer massiven Bodenabsenkung (50 cm im Chor, 80 cm im Schiff), die 1858 zur Entfeuchtung vorgenommen worden war. Bei dieser Abtiefung hat man alle archäologisch interessanten Schichten bis auf das gewachsene, natürliche Terrain hinunter restlos abgeräumt. Die Resultate der Bauanalyse geben folglich lediglich Auskunft über die Baugeschichte der Kapelle seit 1481 (Abbildung a, b).

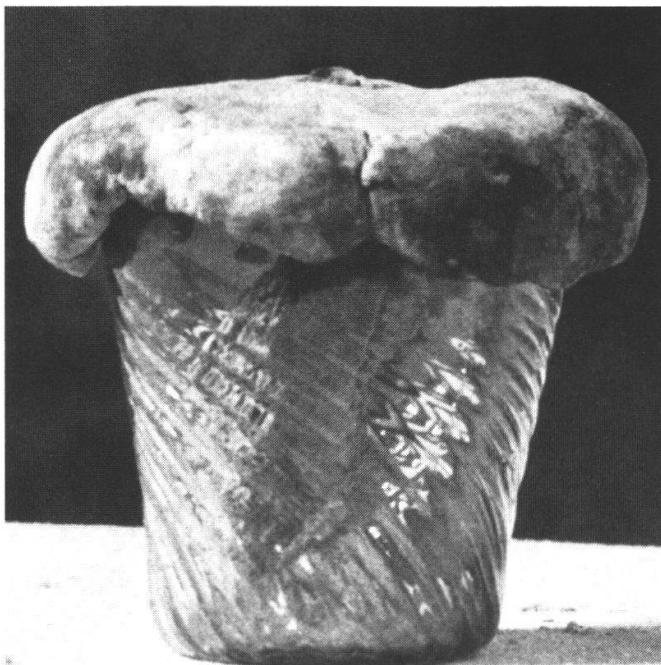
Abb.c: Das mit einer Pappmasse verschlossene Glas aus dem Sepulcrum des Altares stammt aus der zweiten Hälfte des 15. Jahrhunderts und enthält Reliquien des hl. Urs und seiner Gefährten.

Im Innern ist der Altarstipes beachtenswert; er besteht aus grossen Tuffplatten und besitzt eine Abdeckung aus Sandstein. Ursprünglich stand er frei, seit 1643/45 ist er an die Ostwand gerückt. Das in ihm eingebaute Sepulcrum enthält ein mit einer Pappmasse verschlossenes Glas mit spiralförmiger Rillenverzierung (Abb. c). Das Siegel trägt den Abdruck eines Rings mit dem Wappen des ehemaligen Bischofs von Lausanne, Julian della Rovere (Bischof 1472–1476), dem für die Schweizer Geschichte bedeutenden späteren Papst Julius II. (Abb. d). Im Glas befindet sich neben einigen Knochen eine «Authentik», ein Streifchen Papier, auf dem in spätmittelalterlicher Handschrift lateinisch vermerkt ist, dass es sich bei den Knöchlein um Reliquien des heiligen Urs und seiner Gefährten hande. Othmar Noser (Staatsarchiv Solothurn) vermutet, dass die Reliquien in direktem Zusammenhang mit dem grossen Reliquienfund zu St. Ursen in Solothurn im Jahre 1473 stehen. Da eine Einweihung der Lommiswiler Kapelle aber frühstens 1483 erfolgte und damals bereits Benoit de Montferand Bischof der Diözese Lausanne war, darf man annehmen, dass das Reliquienglas aus einem «Vorratsbestand» stammt, den sein Vorgänger della Rovere 1473 oder kurz danach hatte anlegen lassen.

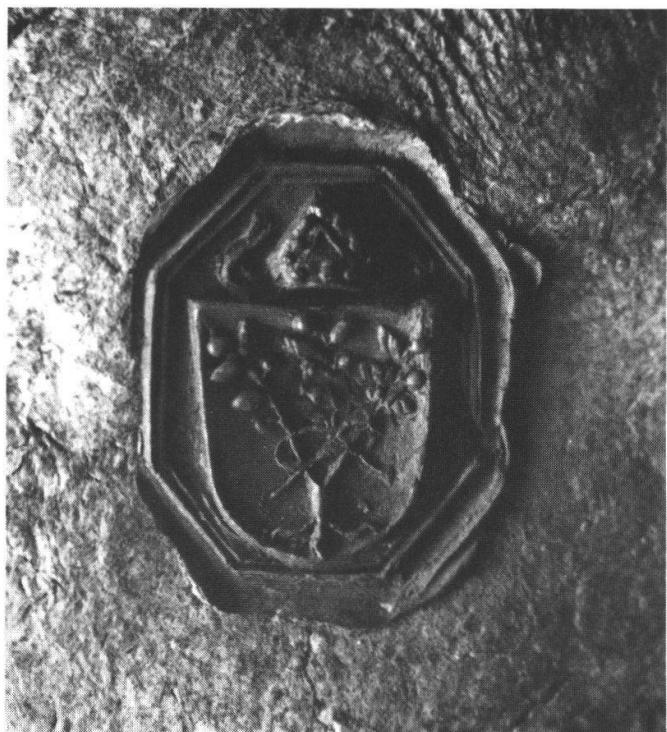
Abb.d: Das Siegel auf dem Pappdeckel des Glases zeigt das Wappen des Lausanner Bischofs Julian della Rovere (Bischof 1472–1476), des späteren Papstes Julius II.

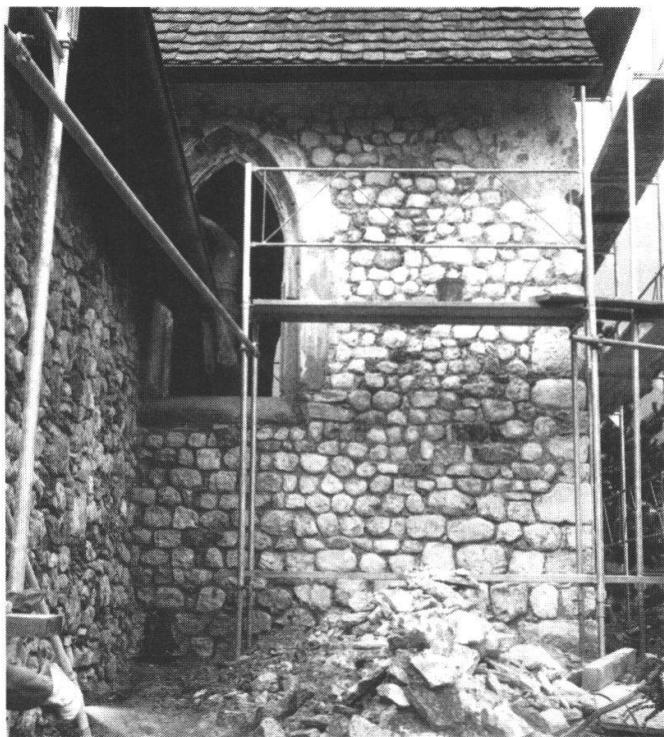
Abb.e: Südfassade des Chörleins: Mauerwerk von 1481/83.

Nicht nur in der Befensterung und im Schmuck unterschieden sich Schiff und Chor, auch das Mauerwerk der beiden Bauteile differiert. Am Chor sind die Bollensteinlagen fast konsequent in durchlaufenden Reihen geschichtet (Abb. e), während am Schiff ein wesentlich unruhigeres Bild zu beobachten ist (Abb. f). Da beide Bauteile aber miteinander im Verband gemauert sind, müssen sie gleichzeitig entstanden sein. Der Grund für den Qualitätsunterschied könnte darin liegen, dass das Chor durch den kirchlichen Schutzherrn, das St.-Ursen-Stift, das Schiff aber

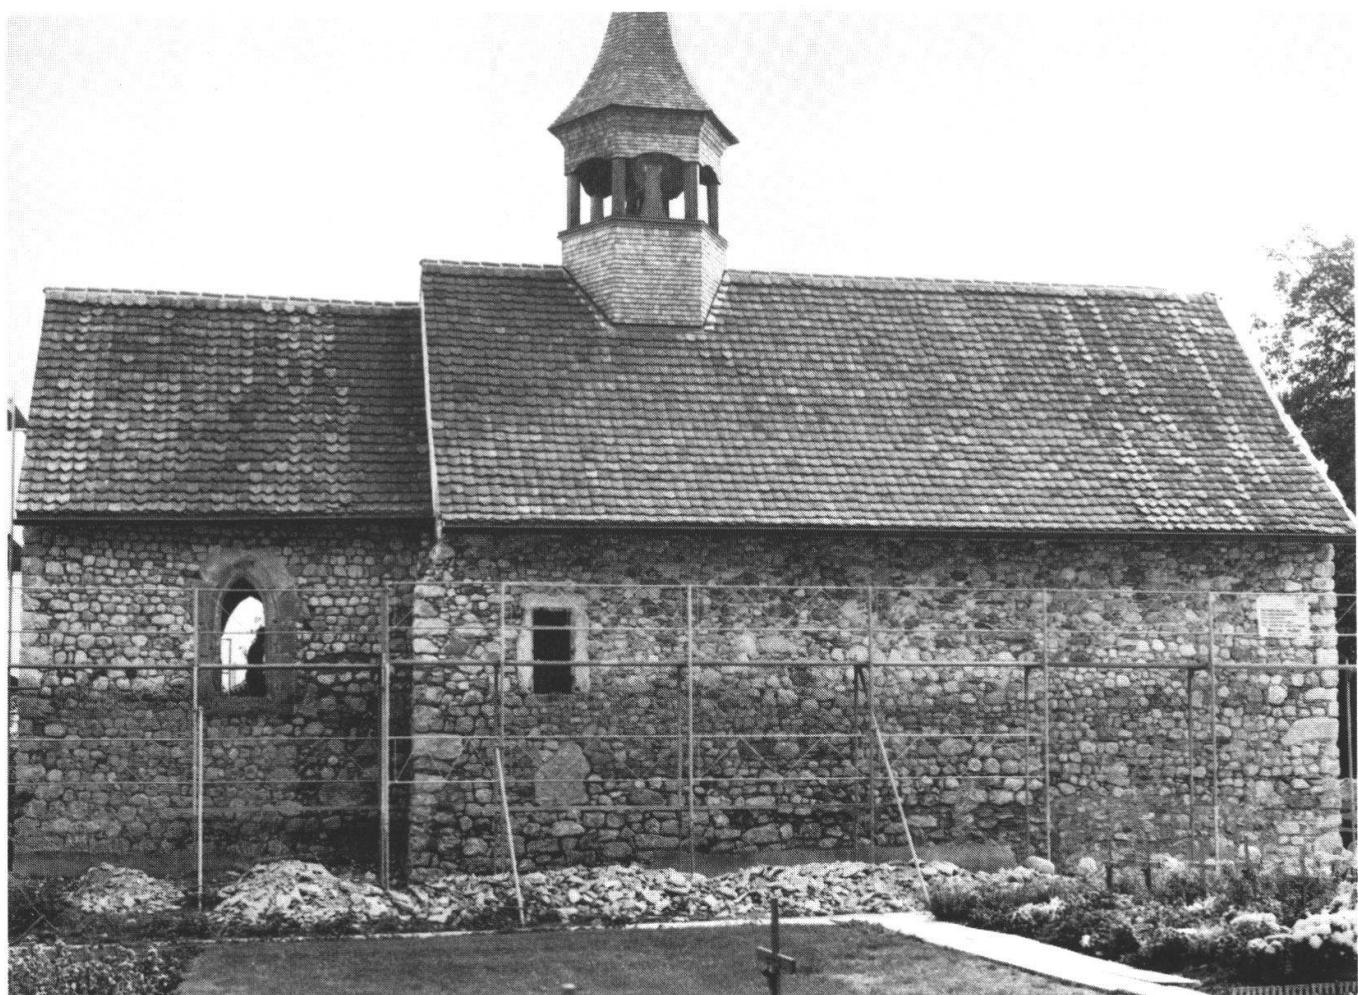
Abb.: g

Abb.g: Nordseite des Kirchleins: Das Mauerwerk am Schiff ist zweiphasig, die unteren beiden Drittel in der Höhe stammen von 1481/83, der obere Drittel mit dem etwas wilderen Mauerwerk wahrscheinlich aus dem 16.Jahrhundert. Das Mauerwerk am Chor ist allgemein sorgfältiger geschichtet.

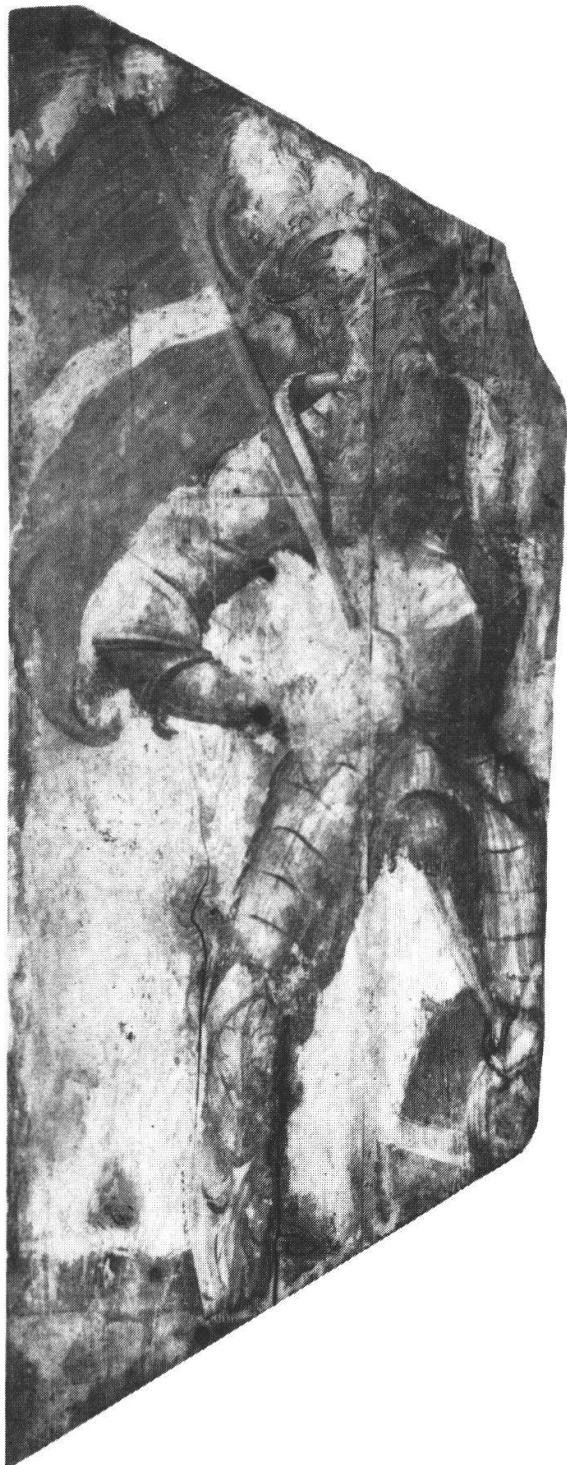
Abb.: i

Abb.i: Fragment der ehemaligen Täferdecke im Schiff, Kalkmalerei auf Tannenholz, wahrscheinlich 1645.

lung. Einzelne Fragmente dieser Decke hat man später als Bodenbretter im Estrich verwendet, wo sie 1981 zum Vorschein kamen, so etwa ein grösseres Stück mit der Darstellung eines St. Urs in voller Rüstung (Abb.k). Der spätgotische Altarstipes wurde verschalt. Das Antependium besteht aus einem Lattenrahmen, den man mit einer reich dekorierten Leidertapete überspannte, seine Reste fand man 1981 im Estrich über dem Schiff.

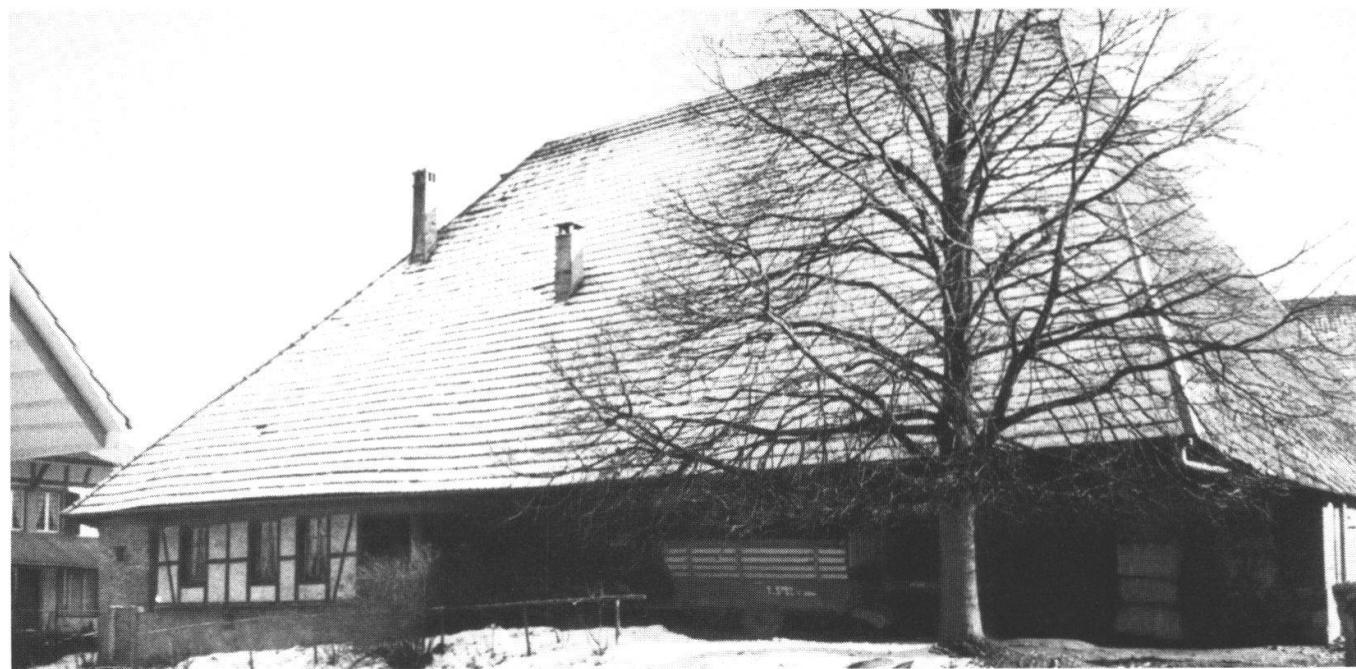
Hier musste der in Bewegung geratene Keller unter dem nordöstlichen Wohnteil saniert werden; zusammen mit einer gleichzeitigen Wohnungssanierung und -erweiterung wurde der aus jüngerer Zeit stammende Riegel durch eine Bohlenständer-Konstruktion ersetzt. (Abb. oben vor, rechts nach Renovierung). Leitung: Landw. Bau- und Architekturbüro, Bern. E.F.

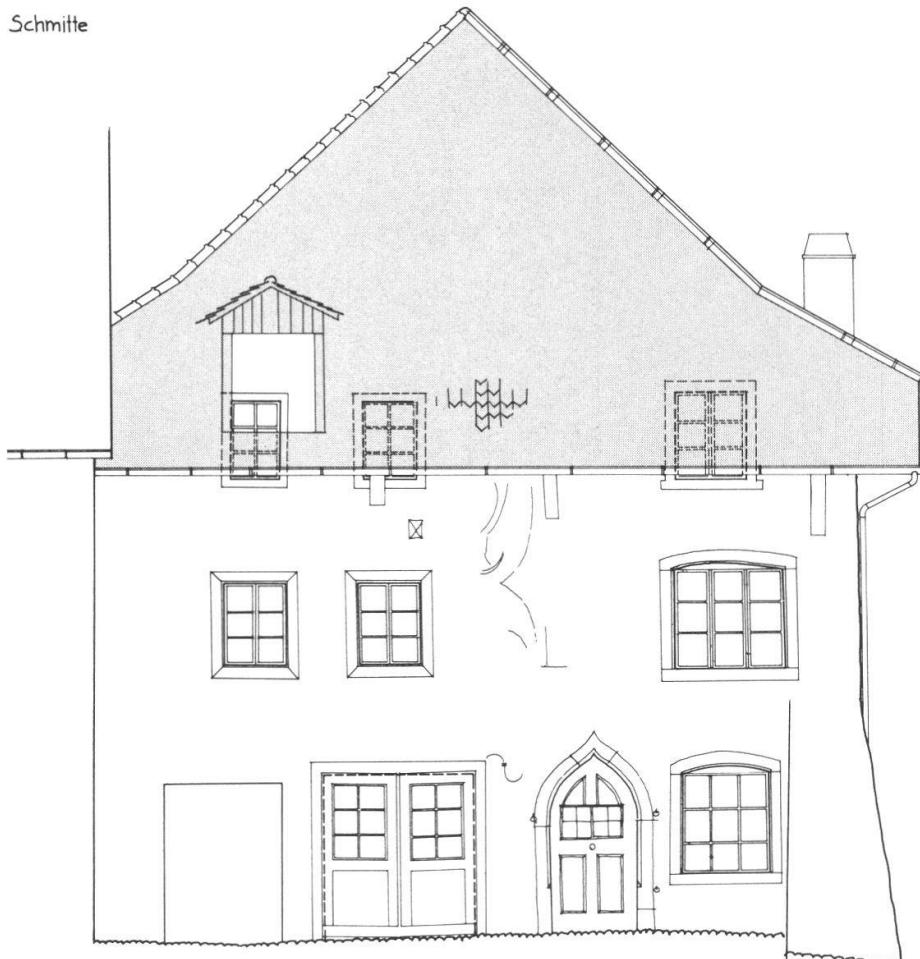
Südfassade, Rekonstruktionsvorschlag der Kant. Denkmalpflege in Anlehnung an den Zustand um 1600, wie er aufgrund von Befunden am Bau abgelesen und interpretiert werden konnte.

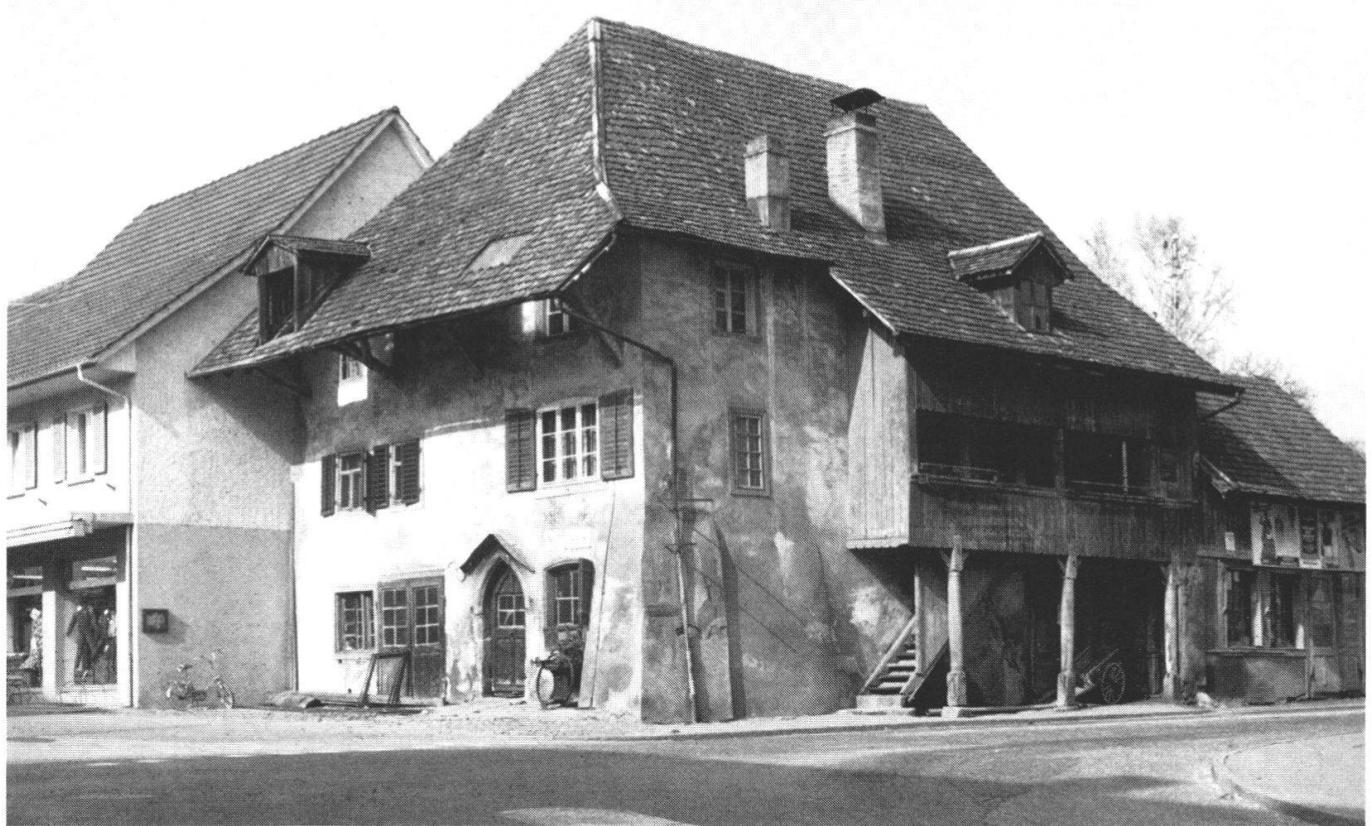
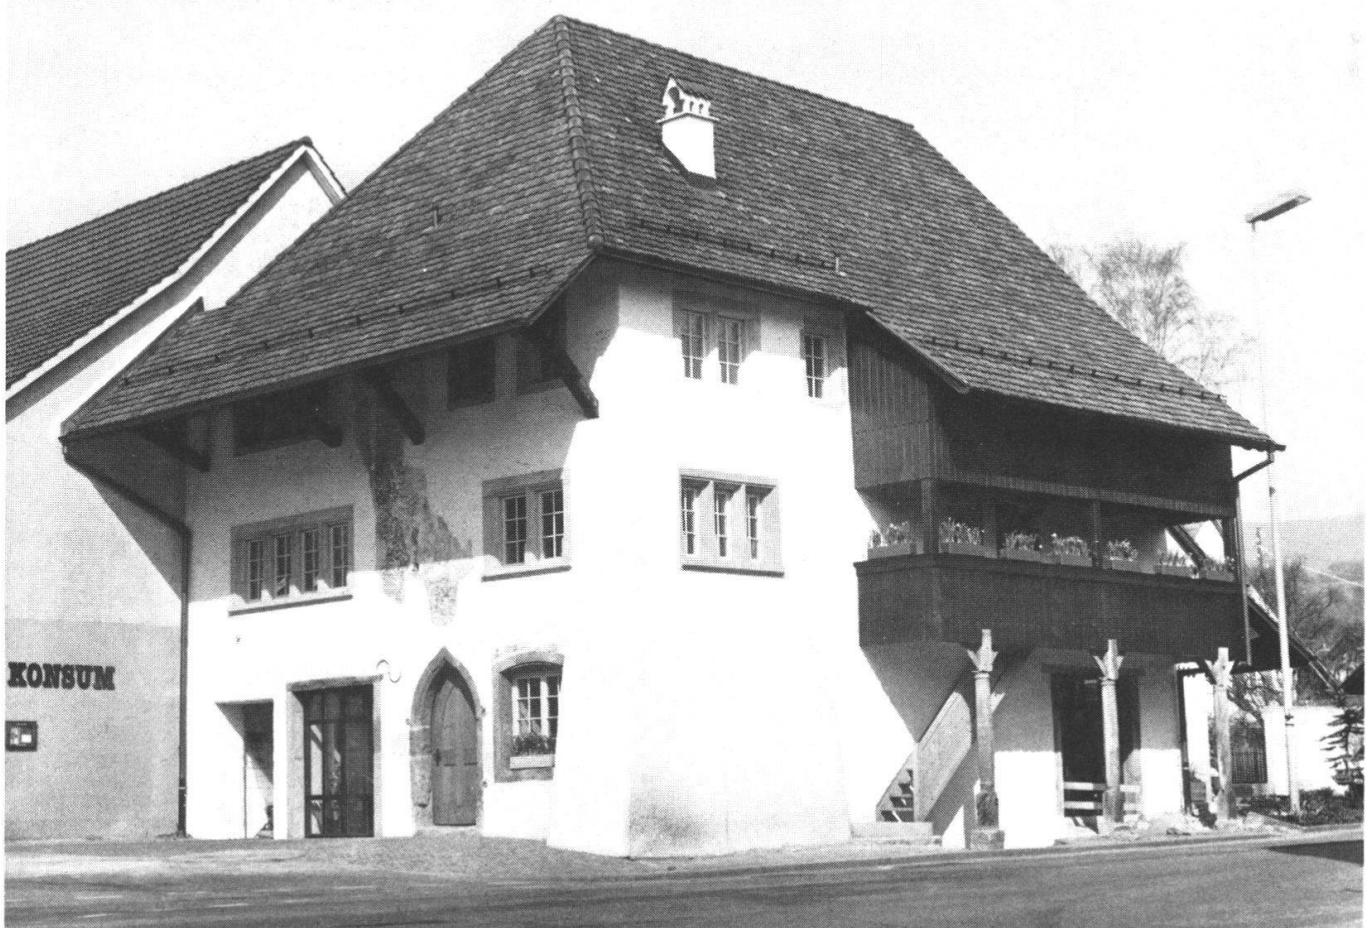
Die alte Schmitte vor (oben) und nach der Restaurierung (unten). Das Wandbild im Zustand nach der

Grobfreilegung, vor den Retuschen und Ergänzungen (vgl. S. 269).

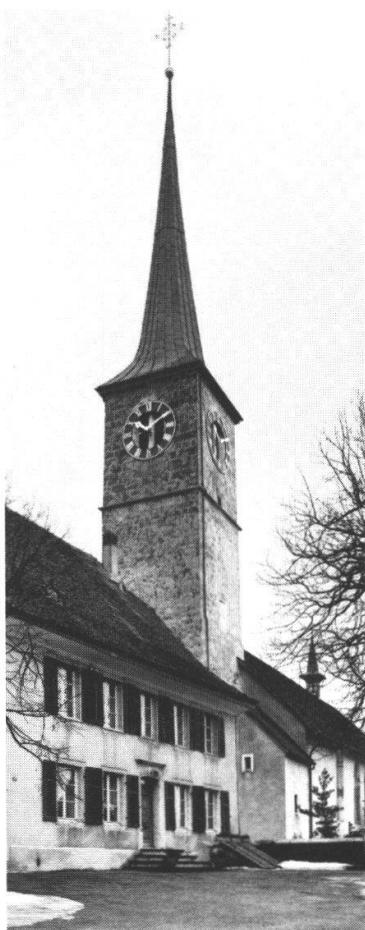
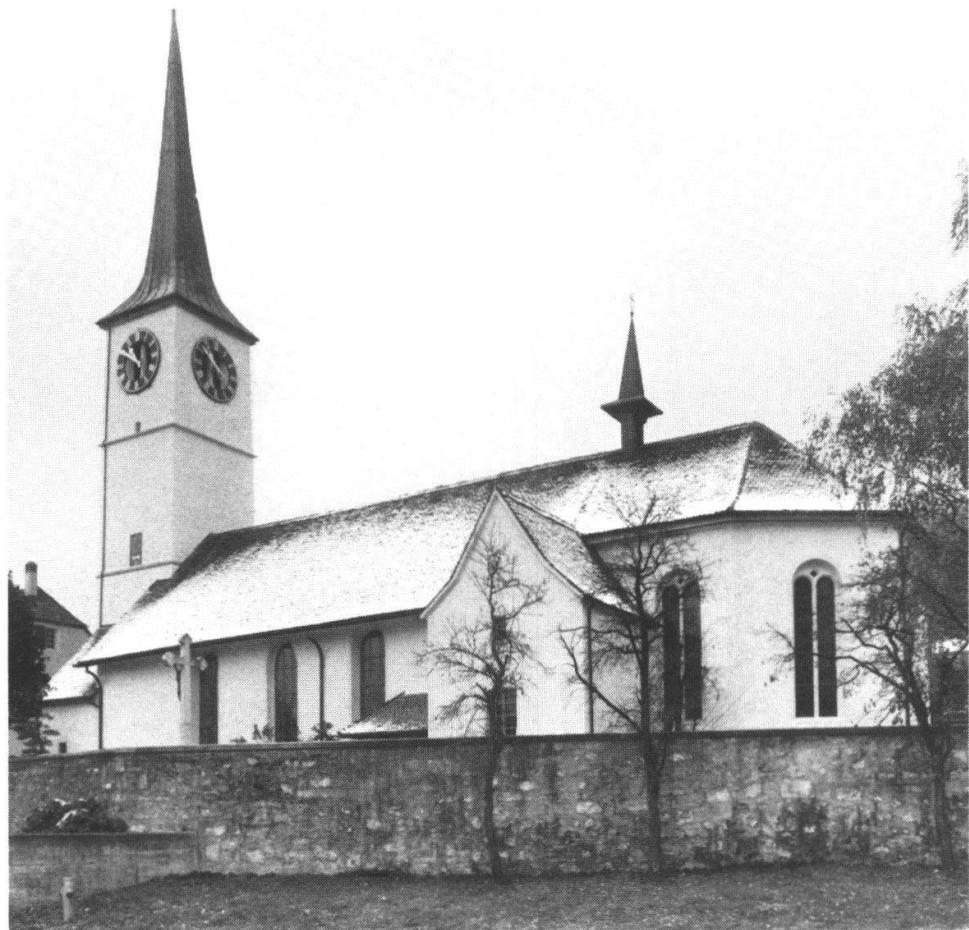
*Abbildungen:* Die Oensinger Kirche 1969 (links oben) und nach der Aussenrestaurierung 1985 (oben rechts). Rechts: Der obrigkeitliche Wappenstein von 1648 am Turm ist farbig gefasst worden, wie er es wahrscheinlich ursprünglich war. Unter dem Reichsadler und dem doppelten Solothurner Wappen findet sich jenes des damaligen Landvogtes auf Neu-Bechburg Johann Schwaller.

Die zum vorreformatorischen Typus mit Frontturm gehörende Kirche erhielt in der Mitte des 17. Jahrhunderts einen neuen Chor und das heutige Turmobergeschoss. Die vorwiegend aus Tuffquadern bestehenden Turmfassaden boten in ihrer Steinsichtigkeit einen seit Menschengedenken vertrauten Anblick. Bei der letzten Restaurierung 1969/70 versuchte man noch einmal, die Steinsichtigkeit beizubehalten, wurde aber mit den damals getroffenen Massnahmen der Feuchtigkeits- und Nässeprobleme im Turminnern nicht Herr (vgl. Jahresberichte 1968/70, S. 65 f. und 1971/76, S. 329). So blieb jetzt nichts anderes übrig, als den Turm zu verputzen. Gleichzeitig führte man eine Pinselrenovation des Äusseren durch, wobei die bei der letzten grösseren Aussenrenovation vor einigen Jahrzehnten teilweise zugeputzten Fensterleibungen freigelegt wurden. Sämtliches Steinwerk wurde mit einer Schlämme gestrichen (vgl. Solothurner Zeitung 26. 11. 1985). Leitung: Architekt U. Wallimann. Eidg. Experte: G. Loertscher, Solothurn. G. C.

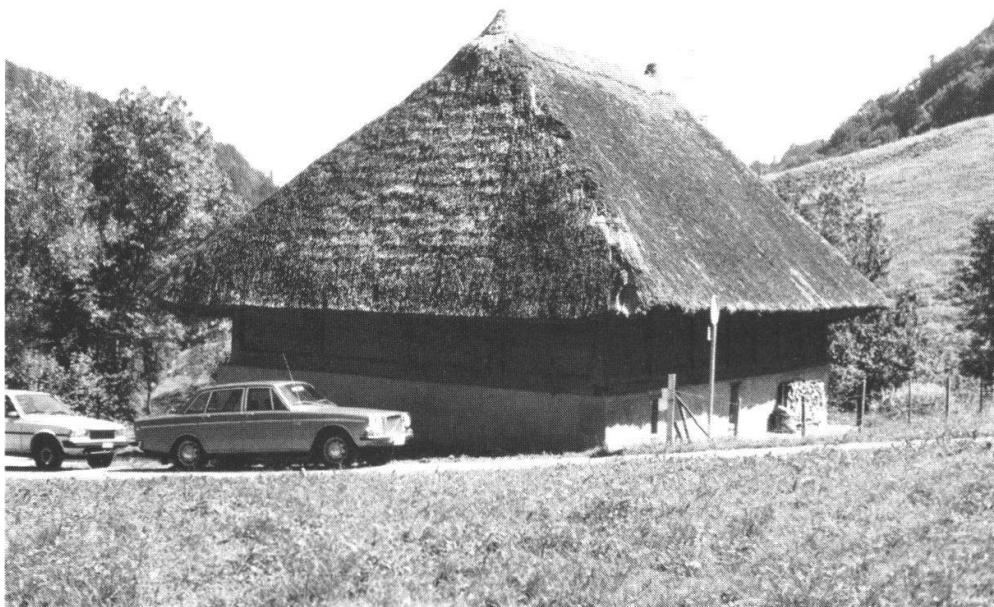
Abb.a: Die 1963 erstellte und in der Zwischenzeit verschiedentlich ausgebesserte Eindeckung des letzten Strohdachhauses im Kanton Solothurn wies 1982 solche Schäden auf, dass eine gänzliche Erneuerung ins Auge gefasst werden musste. (Vgl. JbsolG 36, 1963, S. 14, und 38, 1965, S. 253. – Albert Spycher, *Der Strohdachdecker*, Basel 1981 [Schweizerische Gesellschaft für Volkskunde, Abteilung Film, Reihe Altes Handwerk, Heft 51].)

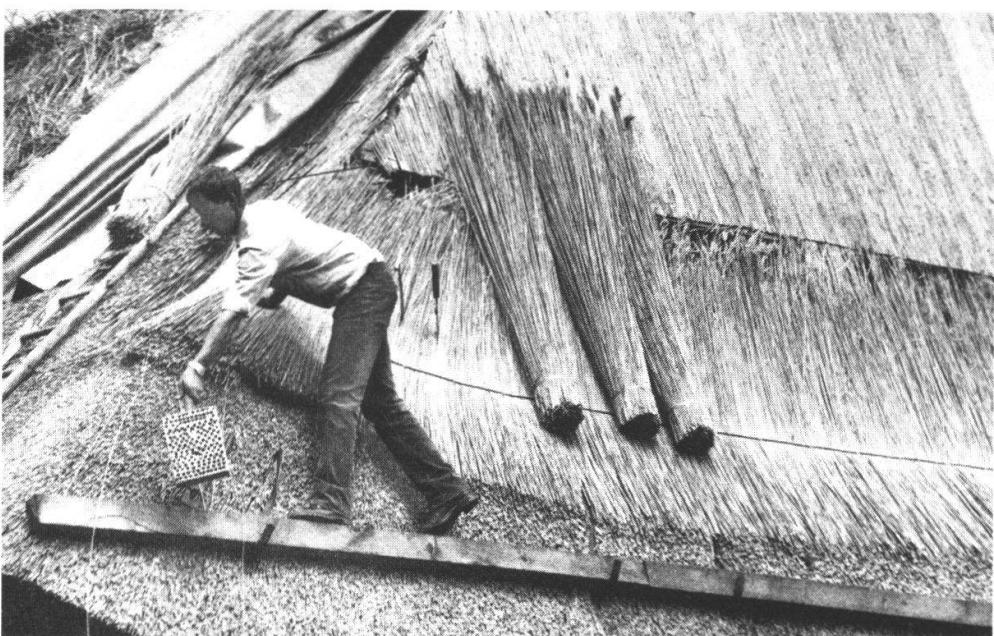
Abb.c: Der Stahldraht wird in gewissen Abständen mit dünnen Drähten an den Dachlatten festgemacht. Zum Hineinstekken des Drahtes dient ein spezielles Rohr (rechts des Dachdeckers sichtbar), zum Herausfischen eine Nadel. Rechts neben dem Rohr das Messer. Der Dachdecker zeigt das Dekkerbrett, womit das Schilf durch Schlagen auf den «Storzen» in eine ebene Fläche gebracht wird. Jede Lage Schilf wird durch einen etwa fingerdicken Stahldraht festgehalten.

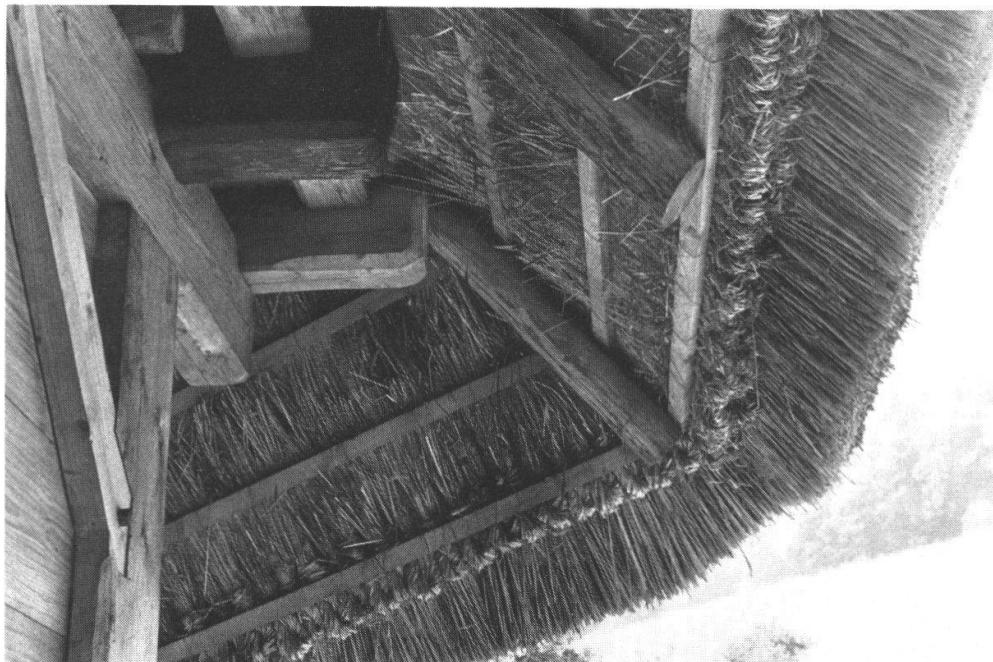
Abb.e: Das Dach ist vollendet. Für den Laien ist der Unterschied zum Strohdach am ehesten im Firstbereich zu erkennen, wo mit dem spröden Schilf kein kunstvoller «Zöpflifirst» wie ehedem hergestellt werden konnte. Obwohl der Anblick erfreulich ist, mag er doch nur schwer über das Aussterben des Strohdachdecker-Berufs in der Schweiz hinwegzutrösten.
