**Artikel:** Denkmalpflege im Kanton Solothurn 1986  
**Autor:** Carlen, Georg / Fröhlicher, Ernst / Hochstrasser, Markus  
**DOI:** <https://doi.org/10.5169/seals-324984>

DENKMALPFLEGE  
IM KANTON  
SOLOTHURN  
1986

*Von Georg Carlen (G. C.), Ernst Fröhlicher (E. F.)  
Markus Hochstrasser (M. H.), Markus Schmid (M. S.),  
Benno Schubiger (B. S.).  
Redaktion: Benno Schubiger*

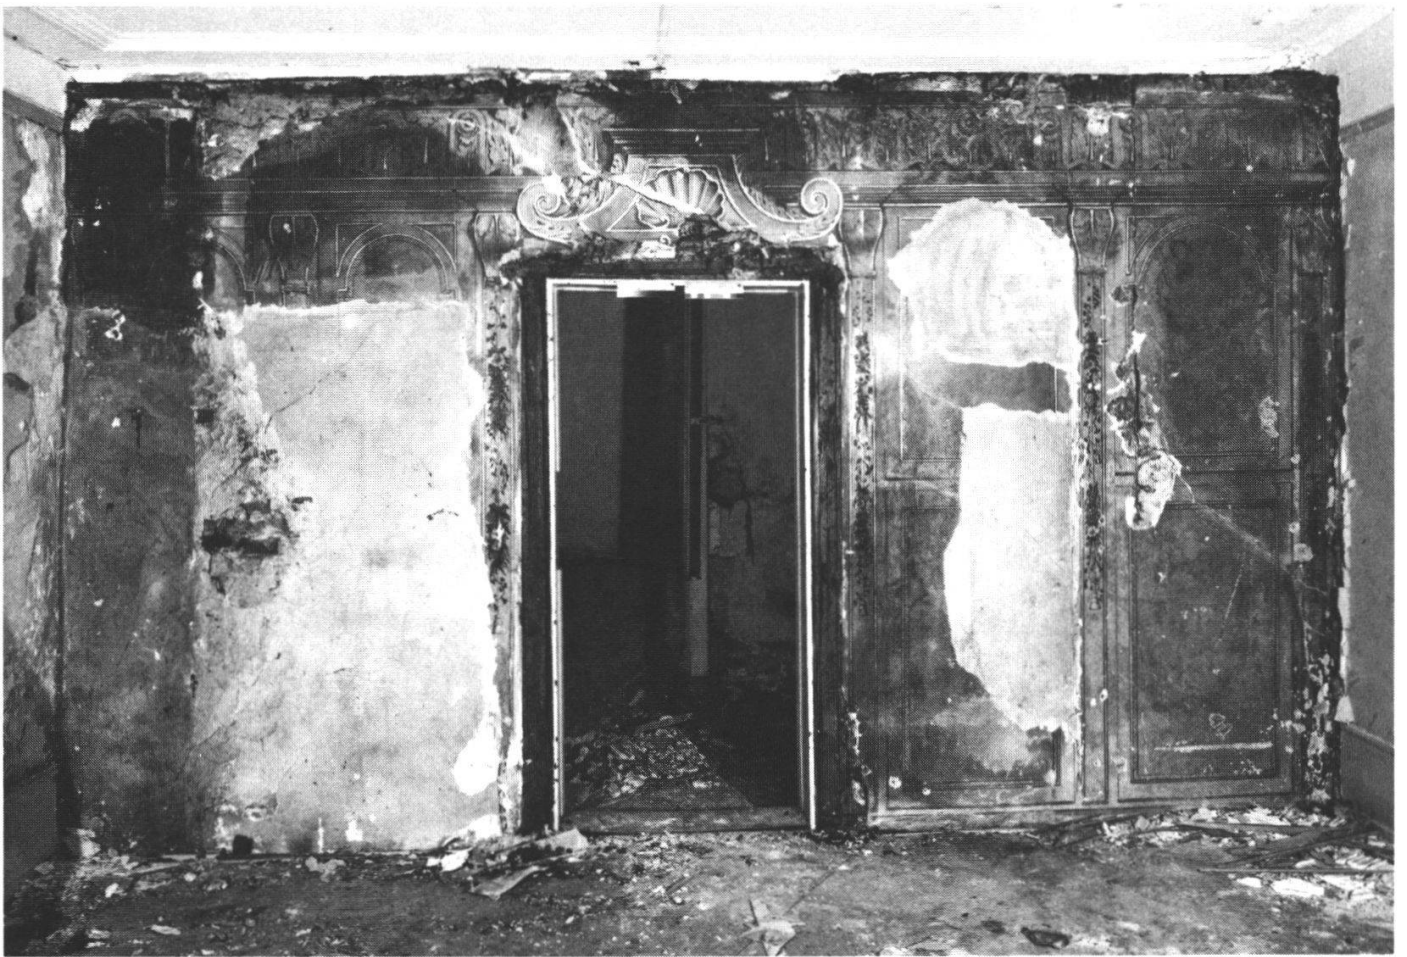
*Abb. m*

*Abb. m:* Fragmente einer gemalten Wanddekoration im Hinterhaus Hauptgasse 48/50 (1.OG, Zimmer Südost, Nordwand). Fundzustand kurz vor dem Abbruch des Hauses. Stil des Michael Vogelsang und seiner Werkstatt um 1710. Als Wandschmuck in der «Pizzeria Alfredo» im 1.Stock wiederverwendet.

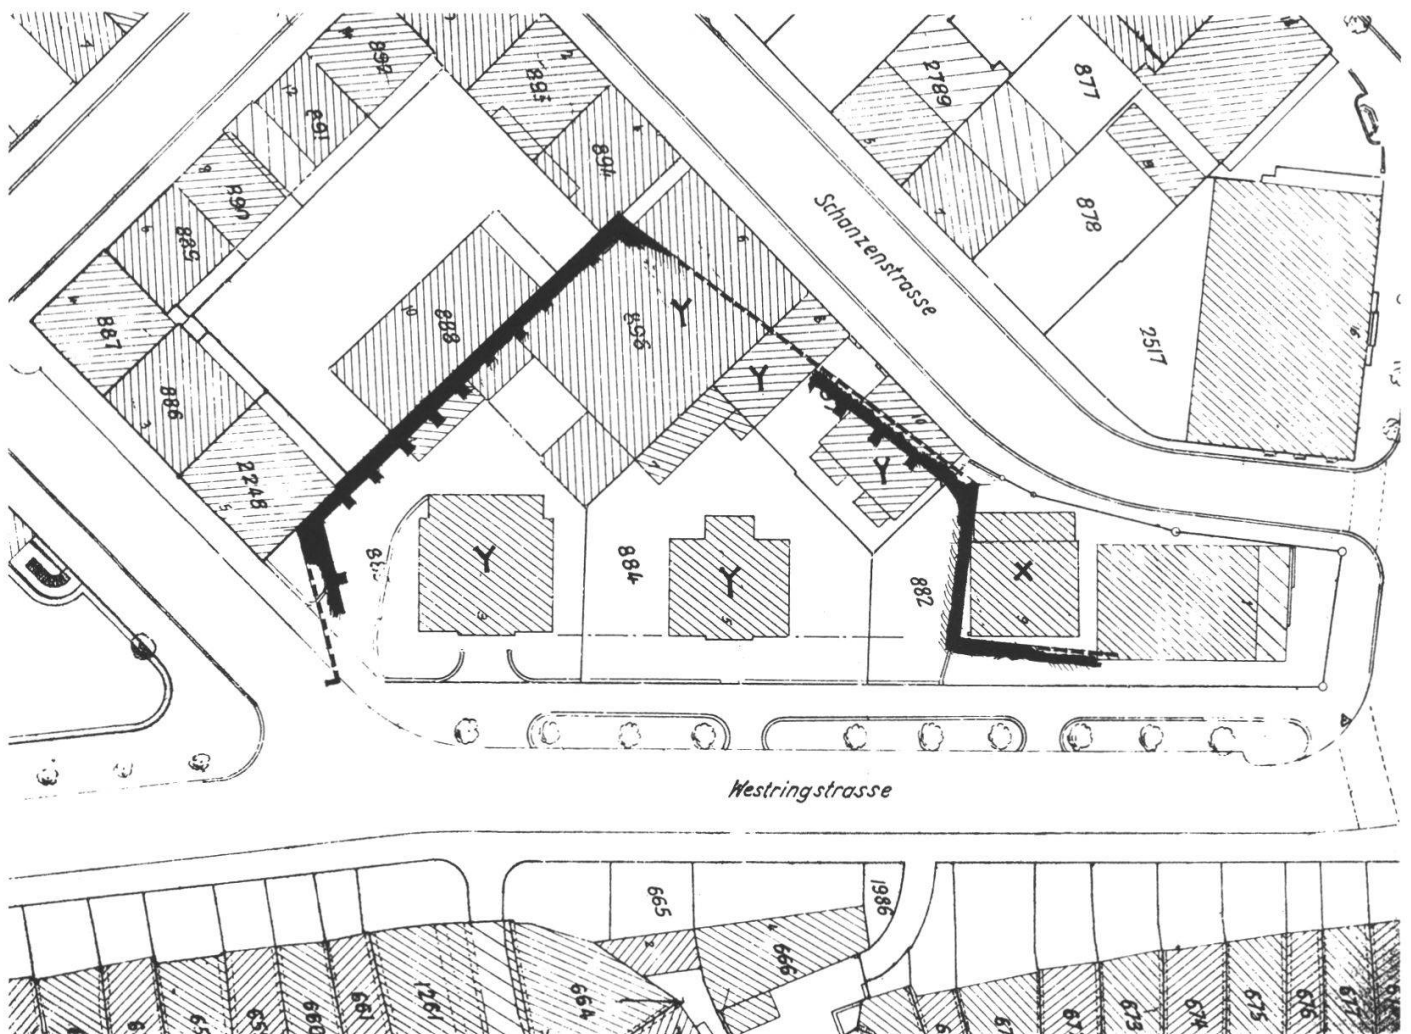
Abb. b

Abb. b: Ausschnitt aus Katasterplan, 1:1000, Norden rechts. Schwarz eingezeichnet: Mauerreste der ehe-

Die Mauerüberreste konnten während der Aushubarbeiten planlich aufgenommen und teilweise näher untersucht werden. Sie erlauben, in den aktuellen Katasterplan eingezeichnet, interessante Rückschlüsse zur Bebauungsgeschichte des Westringquartiers (*Abb. b*). Schon zu Beginn der Aushubarbeiten kamen, stellenweise nur 50 cm unter den bestehenden Gartenniveaus, die Abbruchkronen der Schanzenmauern zum Vorschein.

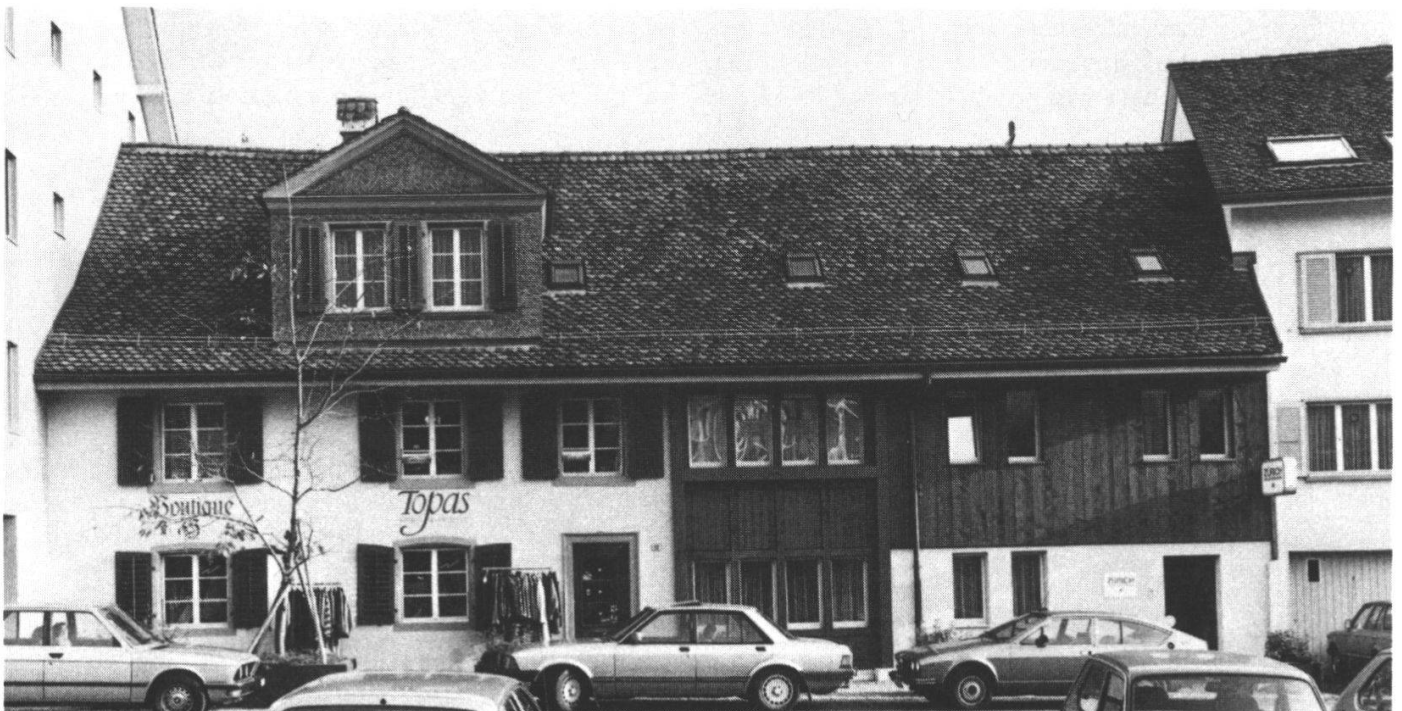
Abb. a: Das 1790 erbaute Kornhaus in Balsthal, Zustand bis 1985.

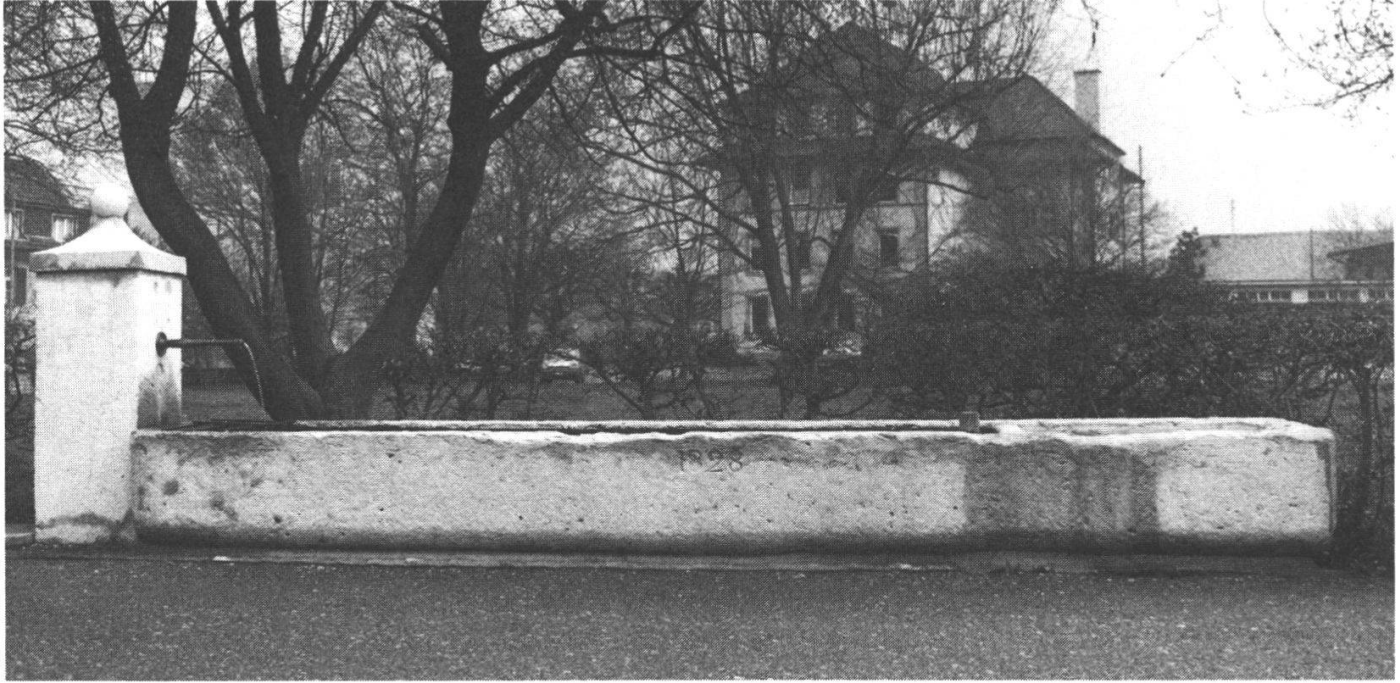
*Oben:* Brunnen von 1828 an der Dorfstrasse beim alten Schulhaus. Kalkstein. Das Wasser läuft wieder wie ursprünglich durch den Stock, wird aber in einem Kunststoffrohr geführt. Neue Kugel auf dem instandgestellten Hut.

1985 wurden die drei Dorfbrunnen durch die Einwohnergemeinde restauriert. Dabei wurde darauf geachtet, die Brunnen nach der Operation nicht wie neu erscheinen zu lassen. So belies man die Brunnenränder in ihrem verwitterten Zustand. Um den wachsenden Schaden zu stoppen, wurden Risse wo nötig mit Epoxidharz injiziert, Löcher mit Mörtel auf Epoxid-

harzbasis aufmodelliert. Bei den Brunnenstöcken, die nicht mit stehendem Wasser in Berührung kommen, verwendete man einen mineralischen Mörtel. Schonende Reinigung ohne Chemikalien. Kein Überhauen des Steins. Bei einem Stock wurden Eisenbandagen durch Anker aus rostfreiem Chromstahl ersetzt. Bildhauer: U. Wittmer, Stüsslingen. Beratung: J. Ineichen, Niederlenz. G. C.

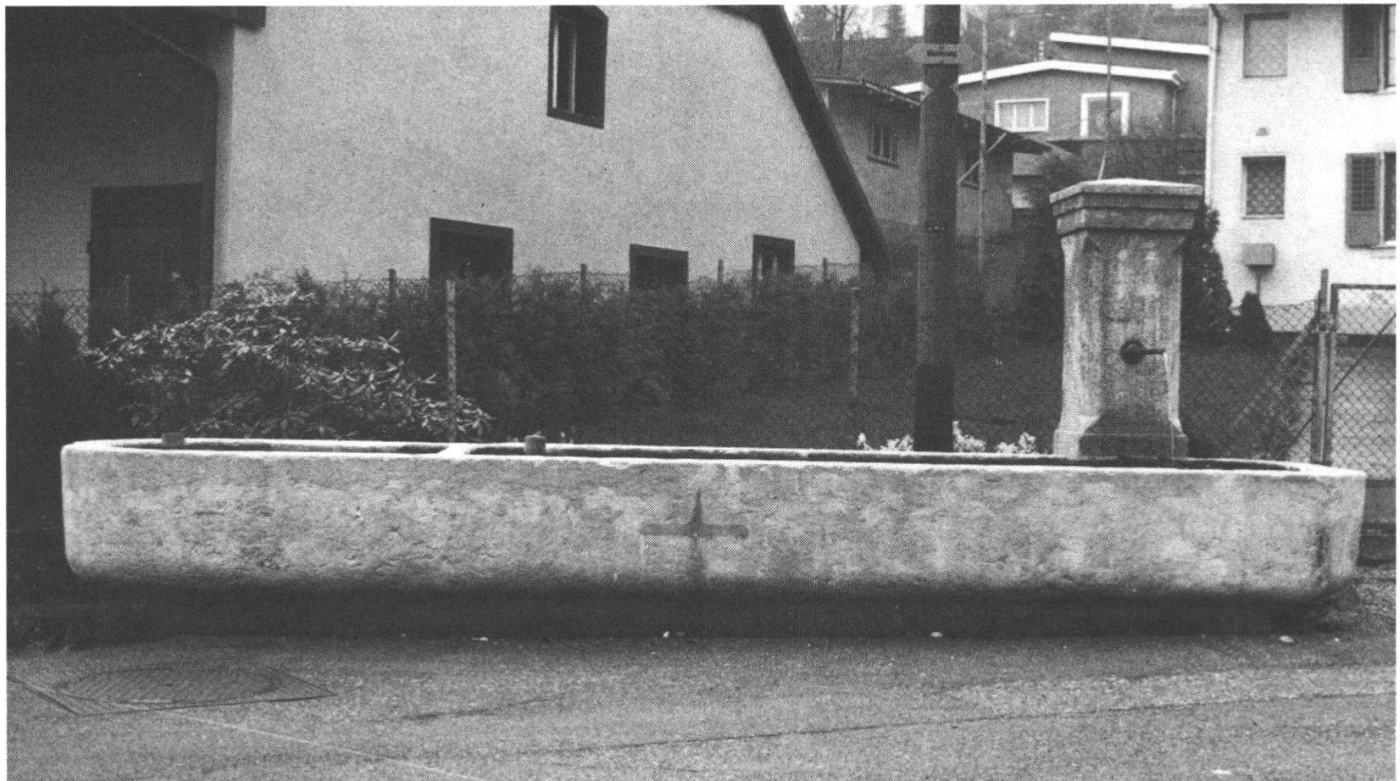
*Unten:* Brunnen an der Kreuzung Dorfstrasse-Engelbergstrasse nach der Restaurierung. Trog Kalkstein. Stock jünger, Muschelkalk.

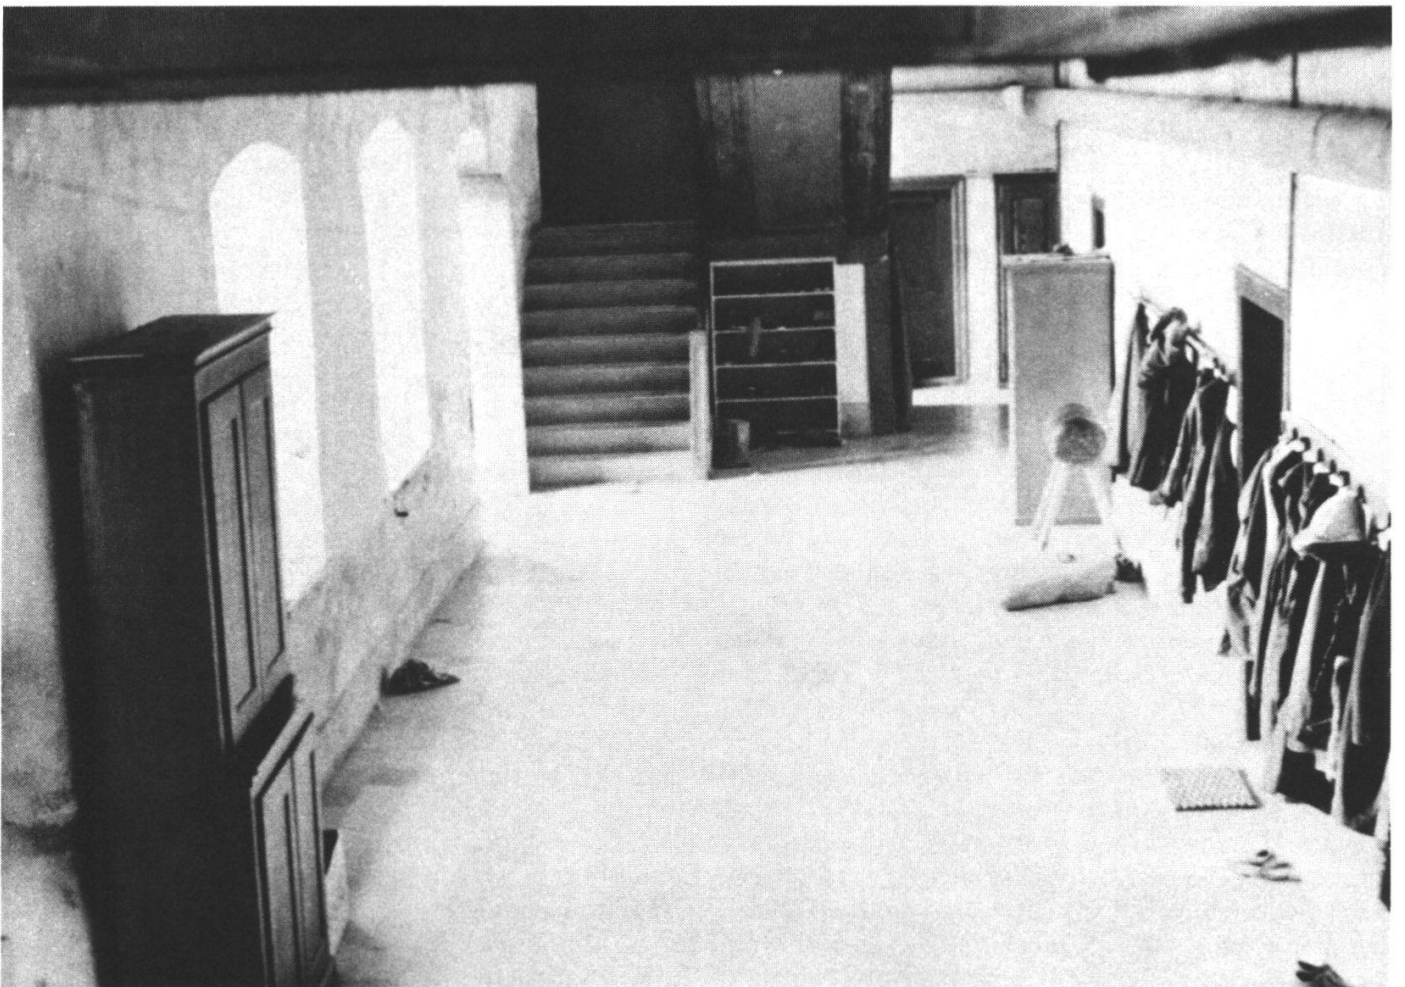
*Abb. d:* Gang im Erdgeschoss vor der Restaurierung.

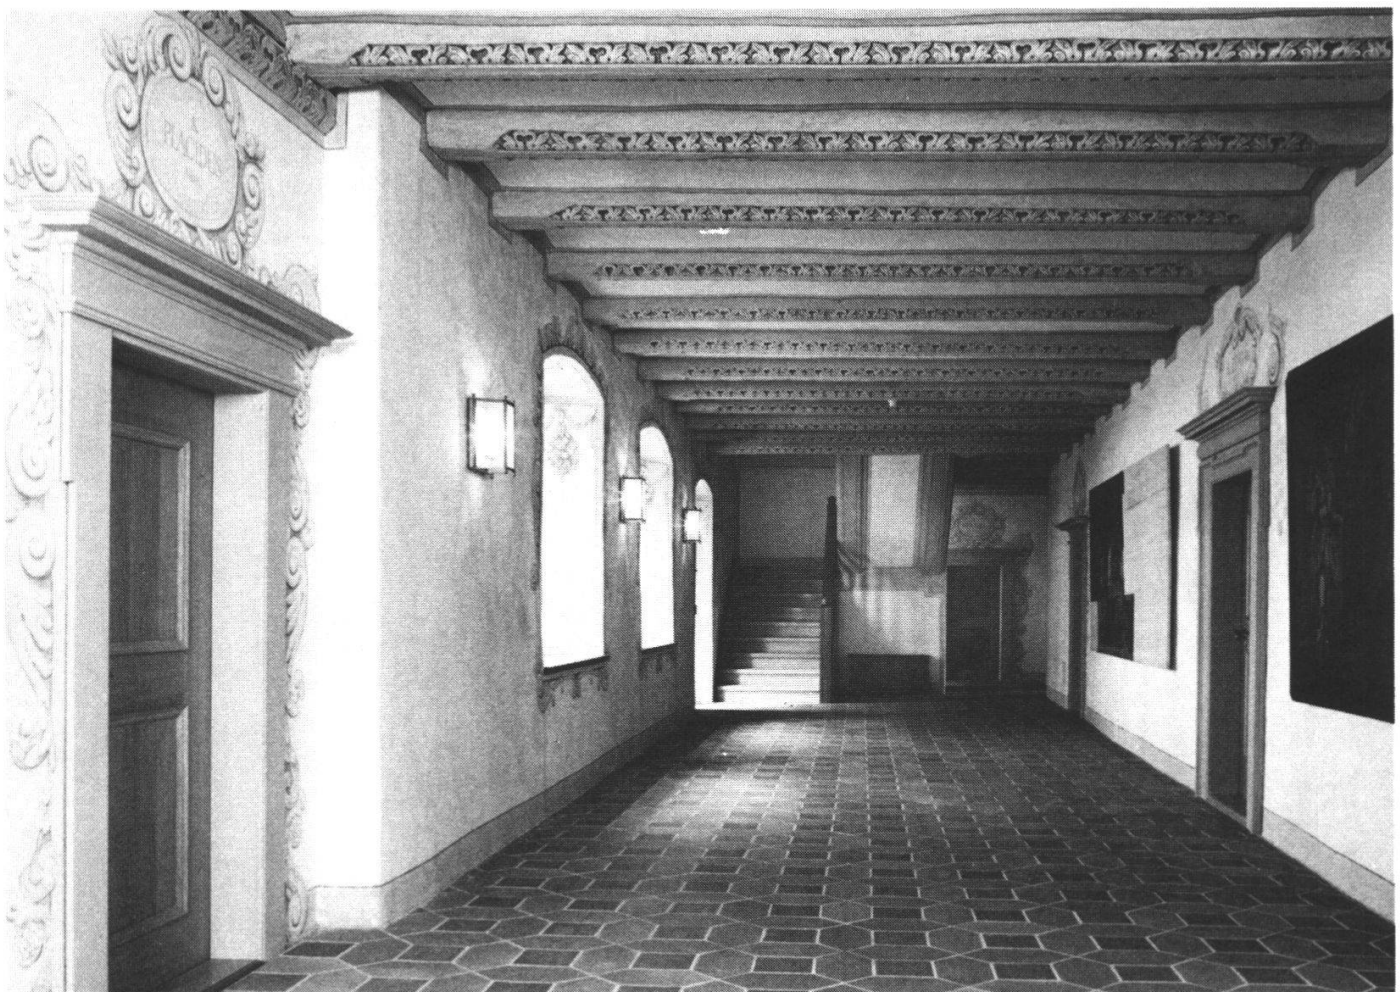
Abb. e: Gang im Erdgeschoss nach der Restaurierung.

Die Restaurierung hielt sich eng an die Befunde der Bauuntersuchung. Diese legten es nahe, den Strukturen und Dekorationen der Erbauungszeit wieder zu ihrem Recht zu verhelfen. So wurde sämtlicher Gips entfernt. Dabei mussten in zwei Fällen schmerzliche Entscheide zuungunsten von Stuckdecken beachtlicher Qualität aus dem 19. Jahrhundert getroffen werden (Raum südlich Sieben-Schmerzen-Kapelle und südöstlicher Eckraum im OG, Abb. b). Die ursprünglich wenigstens im Obergeschoss unterteilten Gänge blieben offen. Der Stichgang gegen Osten über der Kapelle wurde wiederhergestellt. Die nördliche Treppe blieb in der Substanz soweit als möglich erhalten. Bei der mittleren Treppe wurden die Läufe ausgetauscht, um einen besseren Abgang zur Gnadenkapelle und eine Symmetrie zur nördlichen Treppe zu schaffen. Es wurde neu eine dritte, südliche Treppe angelegt, um die Verbindung zur 1982 um ein halbes Geschoss verschobenen Grosskellerei herzustellen. An benachbarter Stelle baute man einen Lift ein, der bis zur Gnadenkapelle hinunter führt.
