**Artikel:** Denkmalpflege im Kanton Solothurn 1986  
**Autor:** Carlen, Georg / Fröhlicher, Ernst / Hochstrasser, Markus  
**DOI:** <https://doi.org/10.5169/seals-324984>

DENKMALPFLEGE  
IM KANTON  
SOLOTHURN  
1986

*Von Georg Carlen (G. C.), Ernst Fröhlicher (E. F.)  
Markus Hochstrasser (M. H.), Markus Schmid (M. S.),  
Benno Schubiger (B. S.).  
Redaktion: Benno Schubiger*

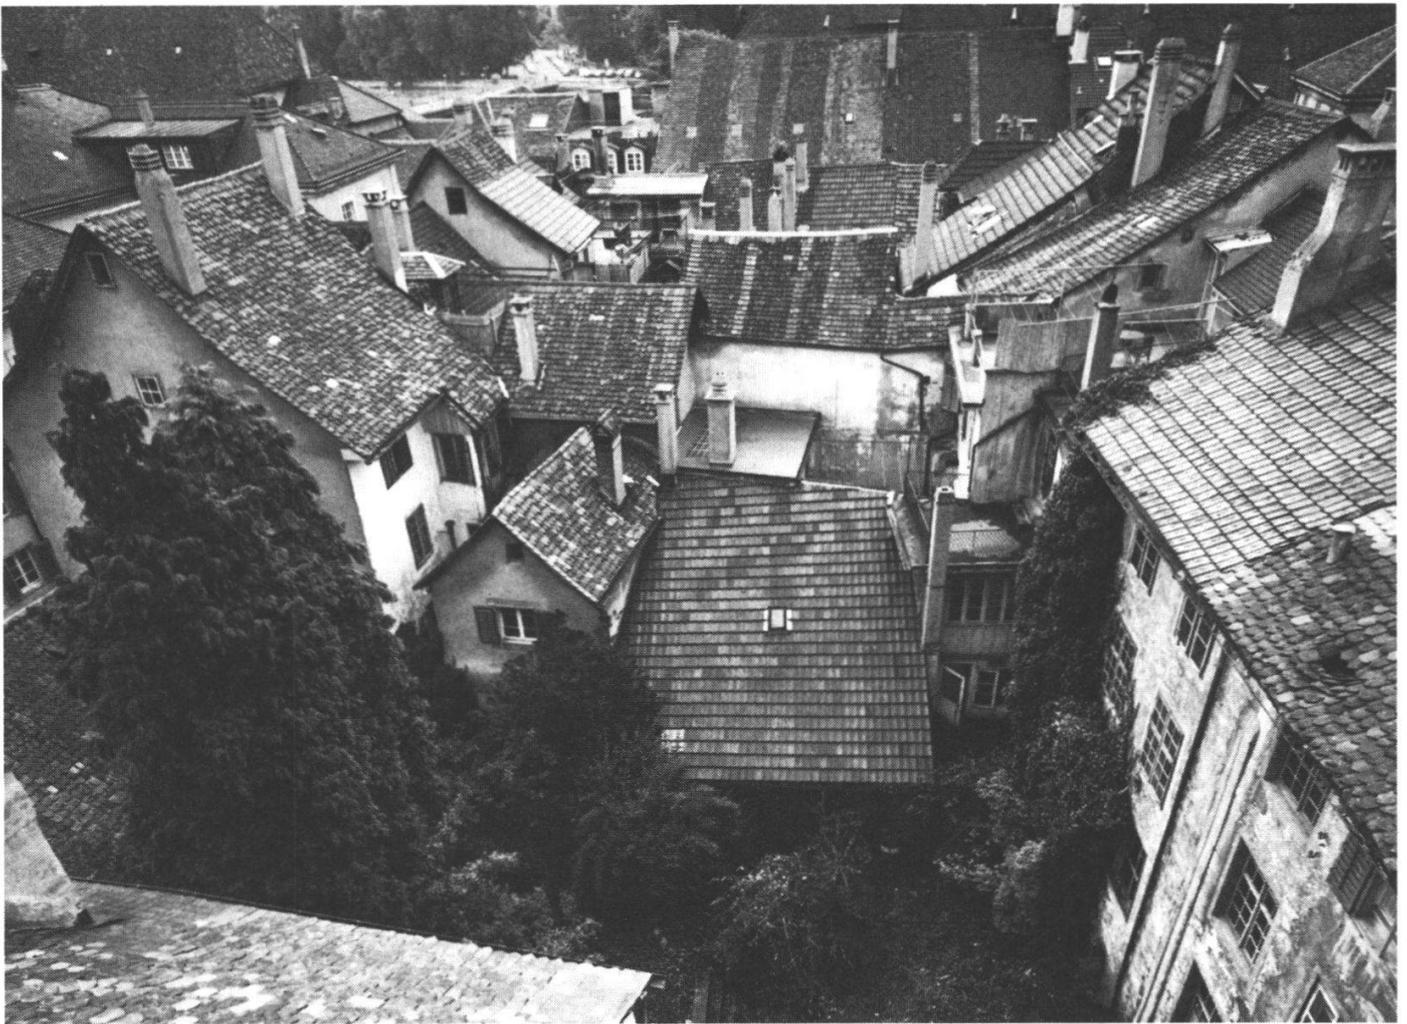
Abb. a

Abb. a: Blick in den Hof der «Vigierhäuser» von der Dachterrasse des Hotels «Roter Turm» aus gegen Süden, 1978. Der ehemals gepflegte Garten ist verwildert.

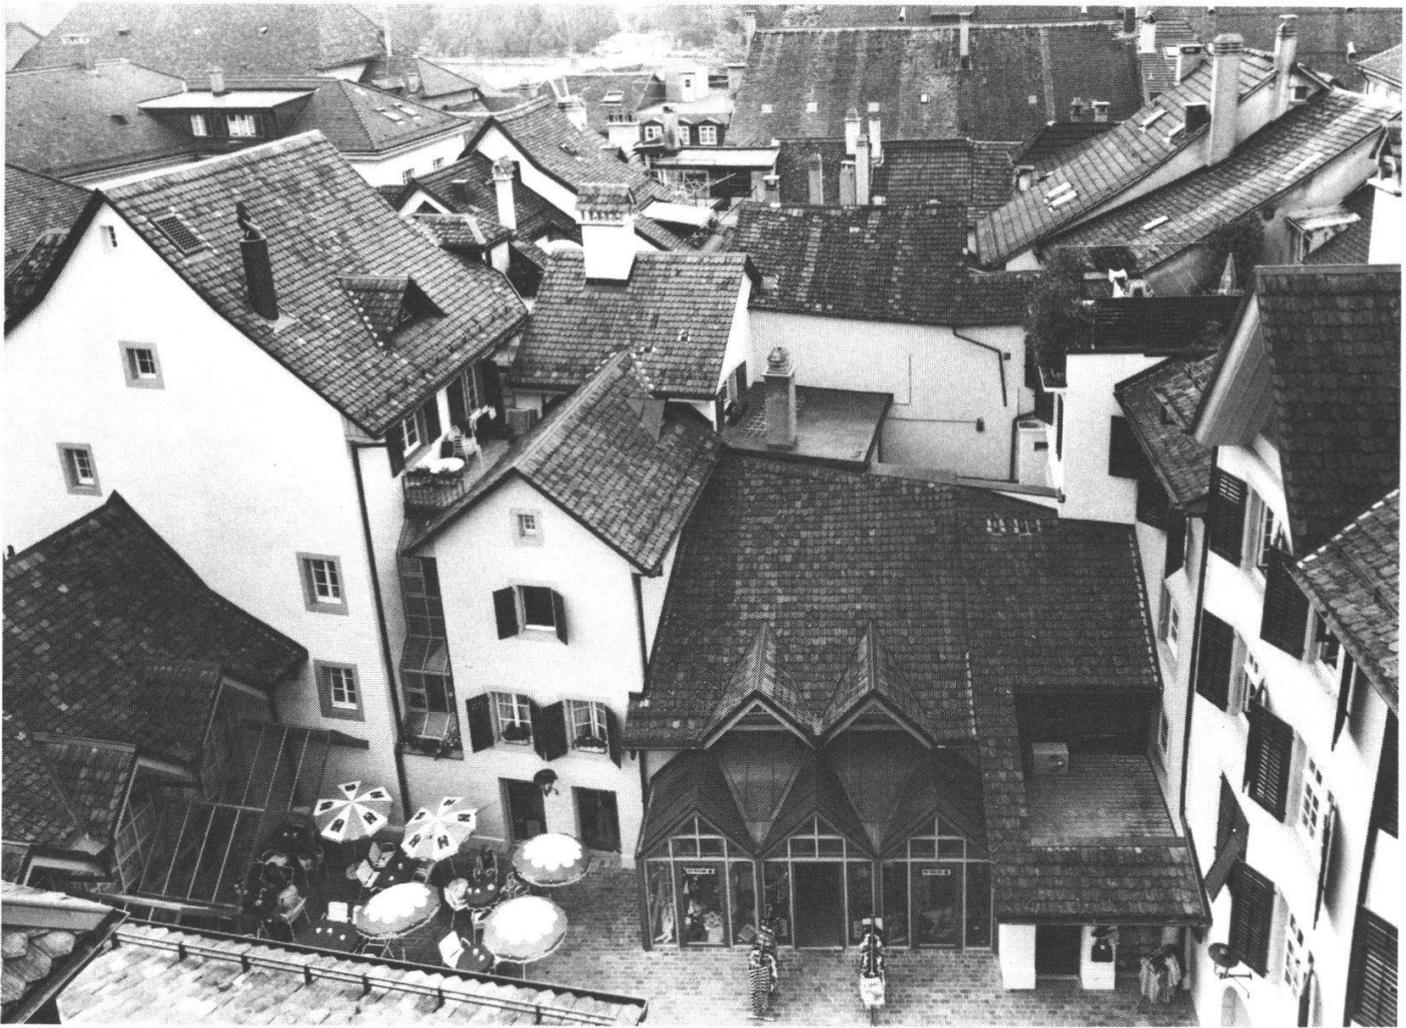
Die meisten Liegenschaften sind bis unter den First voll genutzt. Die dadurch bedingten Eingriffe in die Dachlandschaft halten sich, wie Abb. b zeigt, in Grenzen. Eine negative Ausnahme bilden die Rückseiten der Dächer von Nr. 48 und 50 mit ihrer Kombination von Dacheinschnitten und Schleppegauben. Schlimmer sind die Eingriffe in alte Dachstühle, von denen

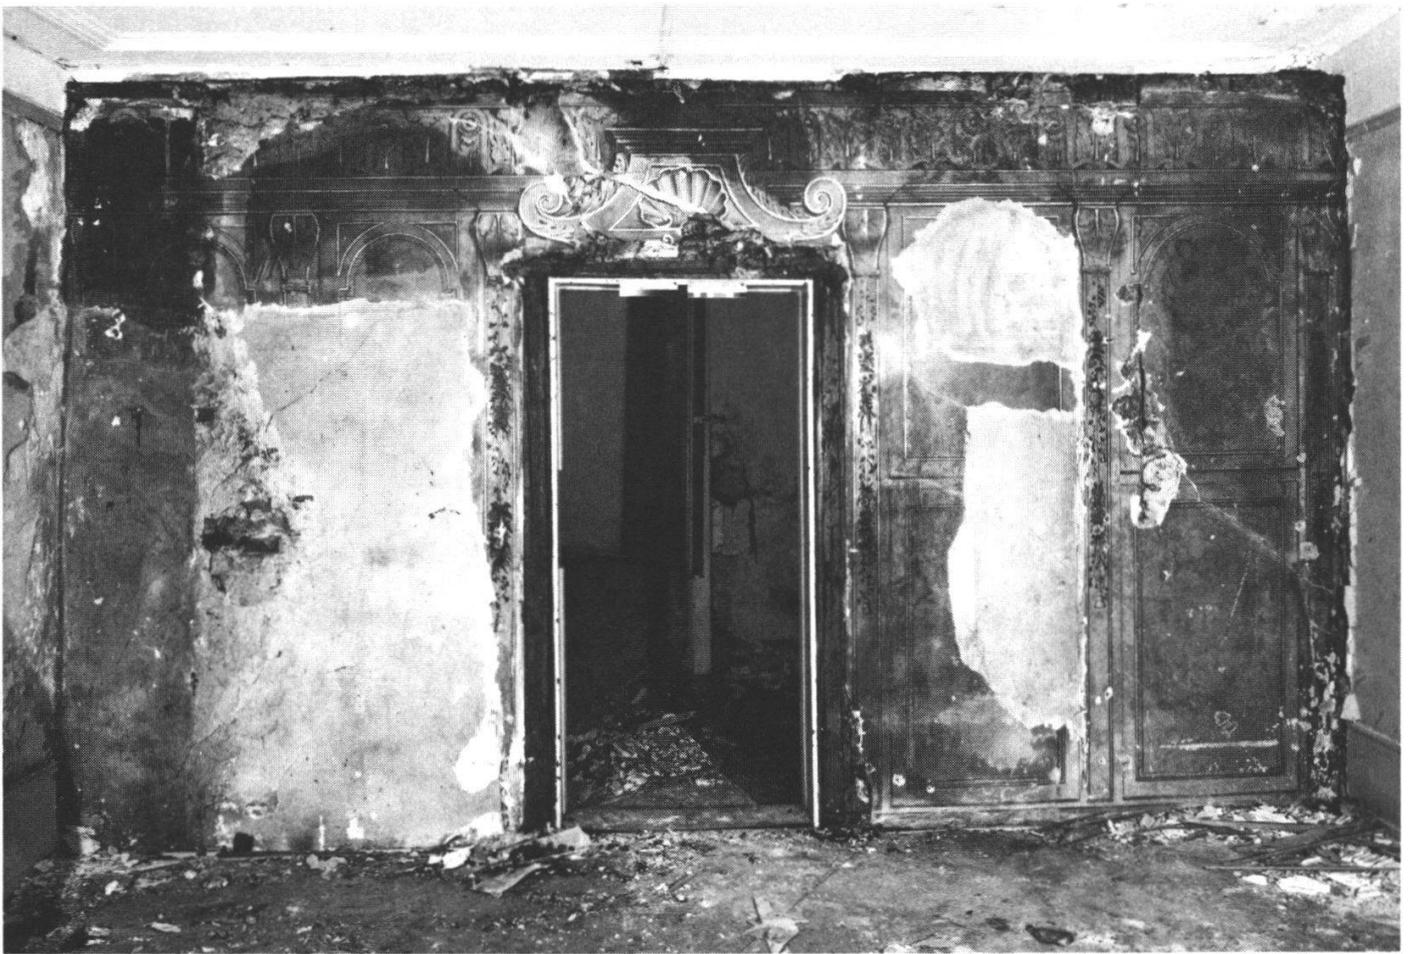
*Abb. m*

*Abb. m:* Fragmente einer gemalten Wanddekoration im Hinterhaus Hauptgasse 48/50 (1.OG, Zimmer Südost, Nordwand). Fundzustand kurz vor dem Abbruch des Hauses. Stil des Michael Vogelsang und seiner Werkstatt um 1710. Als Wandschmuck in der «Pizzeria Alfredo» im 1.Stock wiederverwendet.

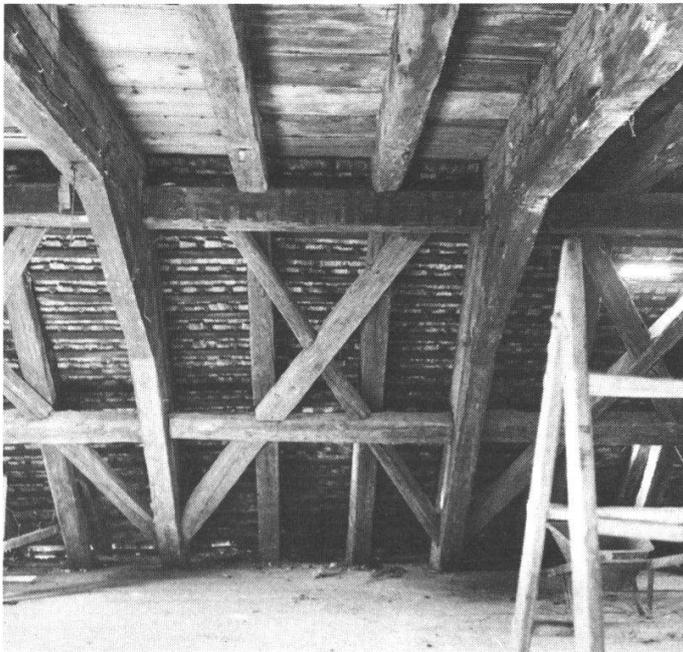
Abb. w

in den Vigierhäusern gute Beispiele aus dem 16. bis 18. Jahrhundert erhalten sind (Abb. q bis t). Die Abbildungen u bis x zeigen, dass diese Eingriffe sehr viel zerstörten.

Abb. x: Solothurn, Goldgasse 11 (gleiche Aufnahme wie Abb. w), nach der Zerstörung anlässlich des Dachausbaus.

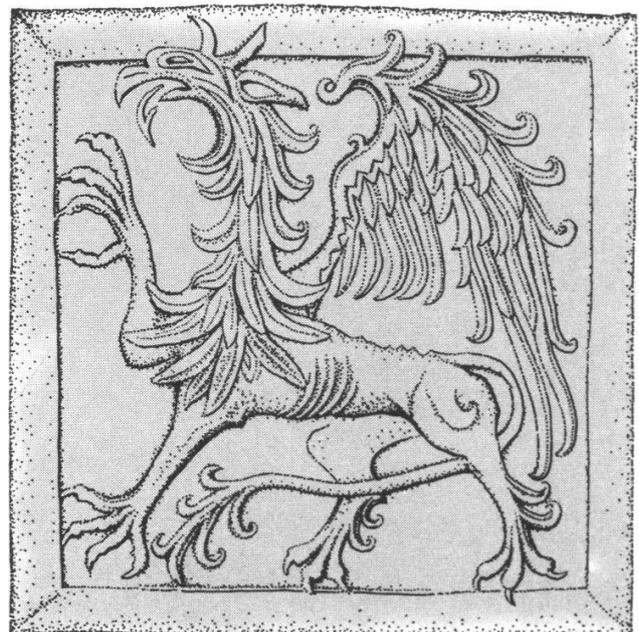
Abb. y

Abb. y: Eine der zahlreichen Ofenkacheln: Ein Stück aus dem späteren 15. Jahrhundert, das in der Einfüllung auf dem Gewölbe über dem Erdgeschoss von Hauptgasse 48 gefunden wurde. Rekonstruktionszeichnung von Kathrin Müller, Biberist.

Wie immer bei solchen Untersuchungen kamen auch im Aufgehenden der Häuser zahlreiche Funde zum Vorschein. In vielen Fällen erlauben sie Rückschlüsse zur Datierung von Bauteilen oder auf den Lebensstandard in gewissen Epochen. Im Fall der «Vigierhäuser» ist eine ganze Reihe von Ofenkacheln erwähnenswert, die uns über die ganze Entwicklungsgeschichte des Kachelofens dokumentiert. Die Reihe beginnt bei einem Exemplar einer frühen Röhrenkachel des 12./13. Jahrhunderts und läuft weiter über die Napf- und Tellerkacheln zu den Nischenkacheln bis zu den ersten reliefierten Blattkacheln des 14. Jahrhunderts, die oft phantastische Fabelwesen in reliefierter Darstellung zeigen (Abb. y).

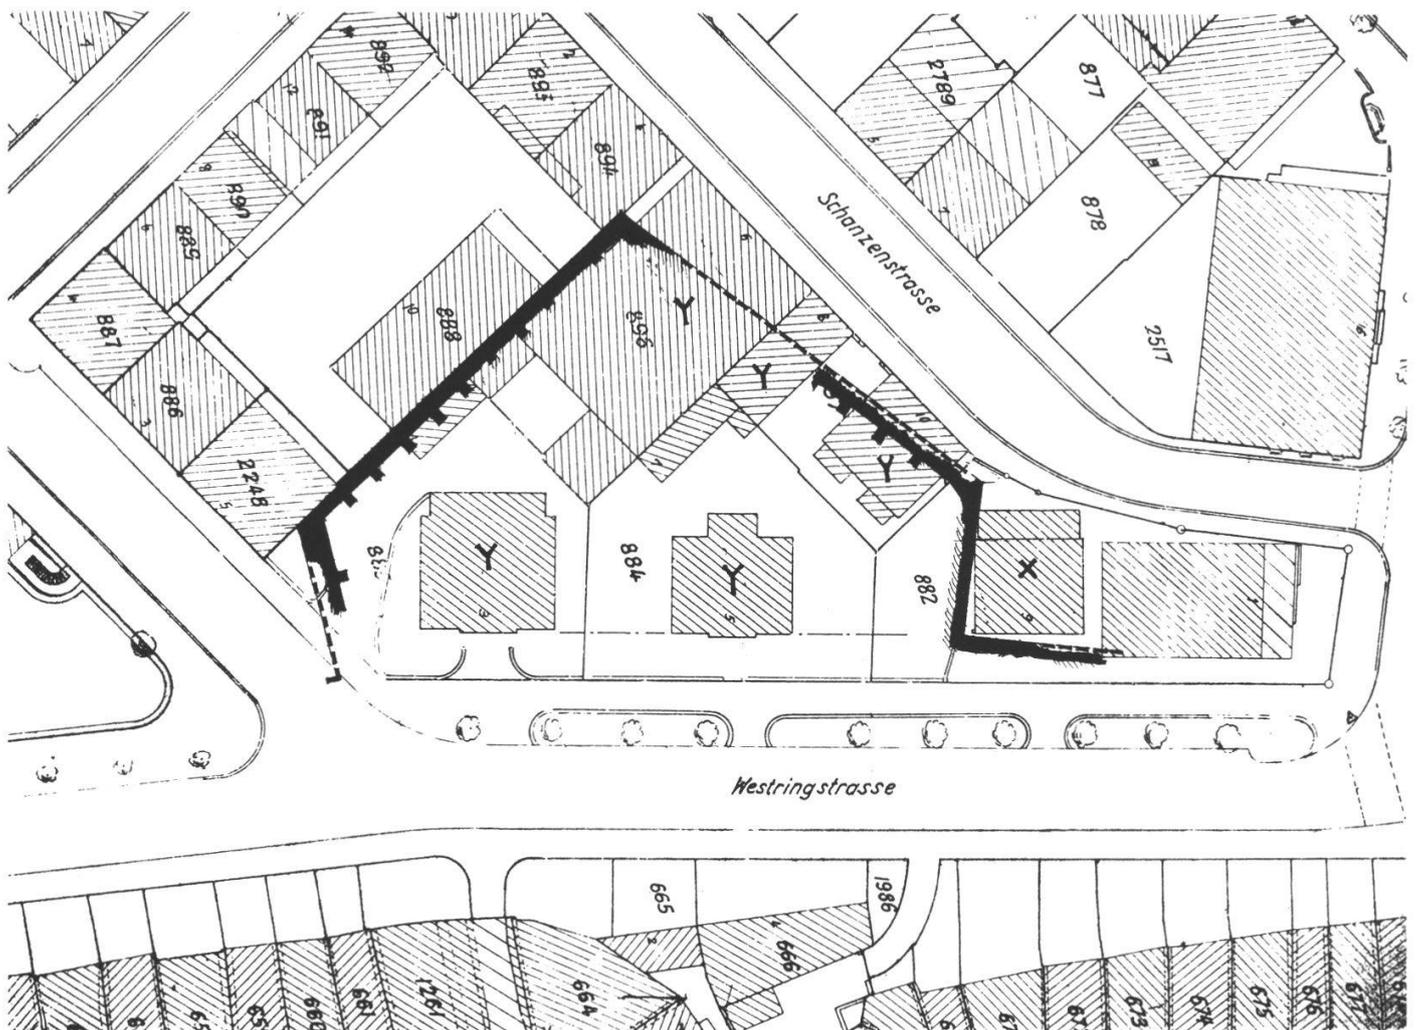
Abb. b

Abb. b: Ausschnitt aus Katasterplan, 1:1000, Norden rechts. Schwarz eingezeichnet: Mauerreste der ehe-

Die Mauerüberreste konnten während der Aushubarbeiten planlich aufgenommen und teilweise näher untersucht werden. Sie erlauben, in den aktuellen Katasterplan eingezeichnet, interessante Rückschlüsse zur Bebauungsgeschichte des Westringquartiers (*Abb. b*). Schon zu Beginn der Aushubarbeiten kamen, stellenweise nur 50 cm unter den bestehenden Gartenniveaus, die Abbruchkronen der Schanzenmauern zum Vorschein.

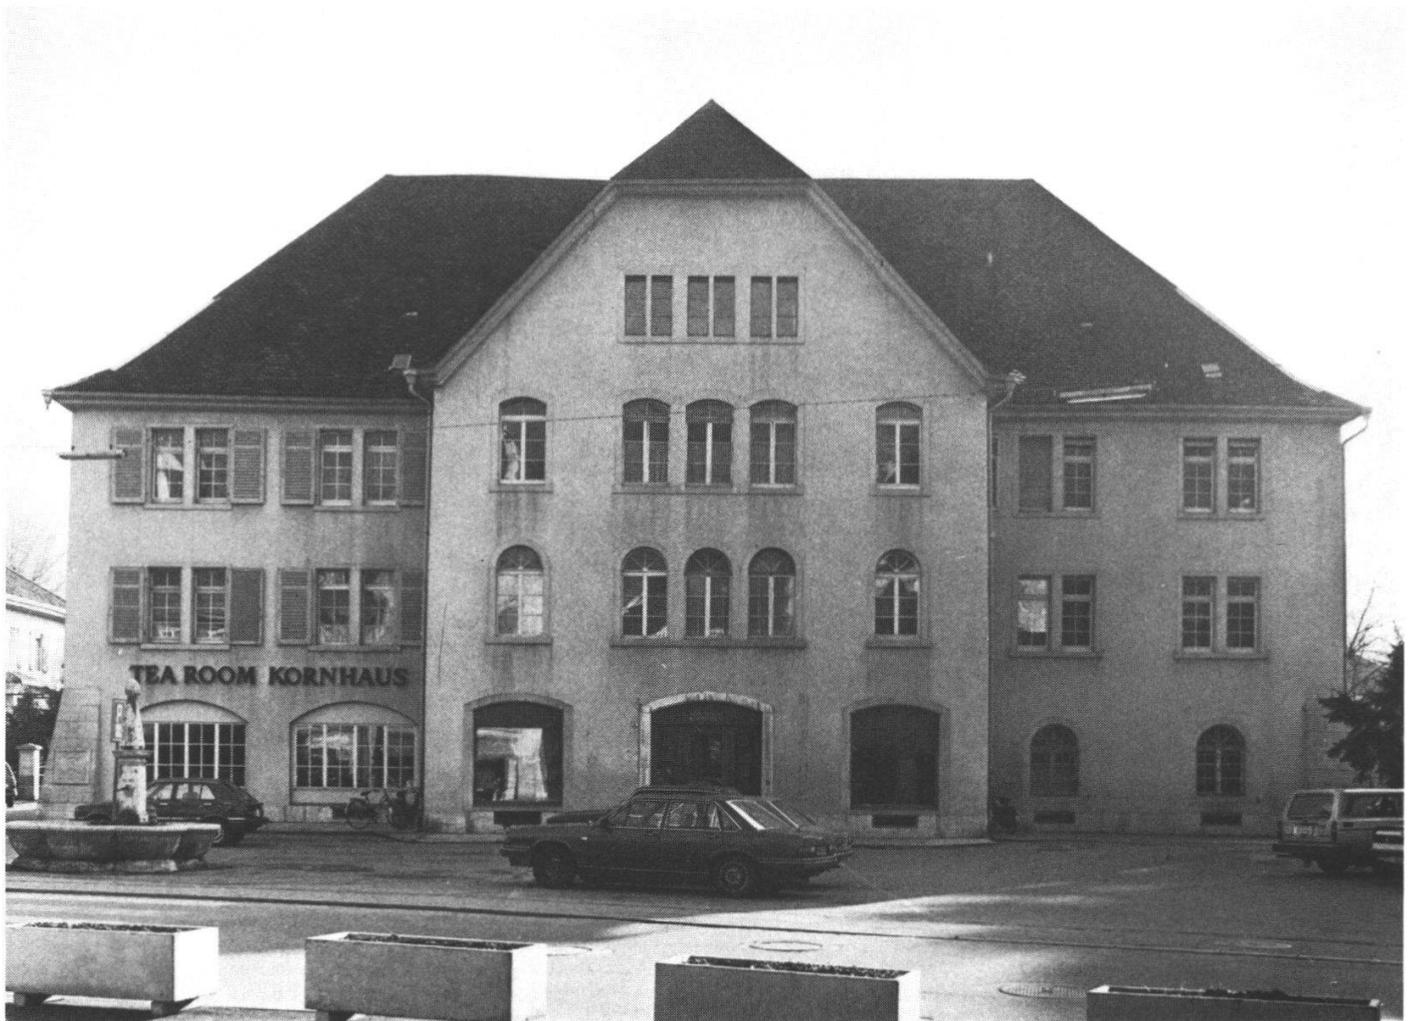
Abb. a: Das 1790 erbaute Kornhaus in Balsthal, Zustand bis 1985.

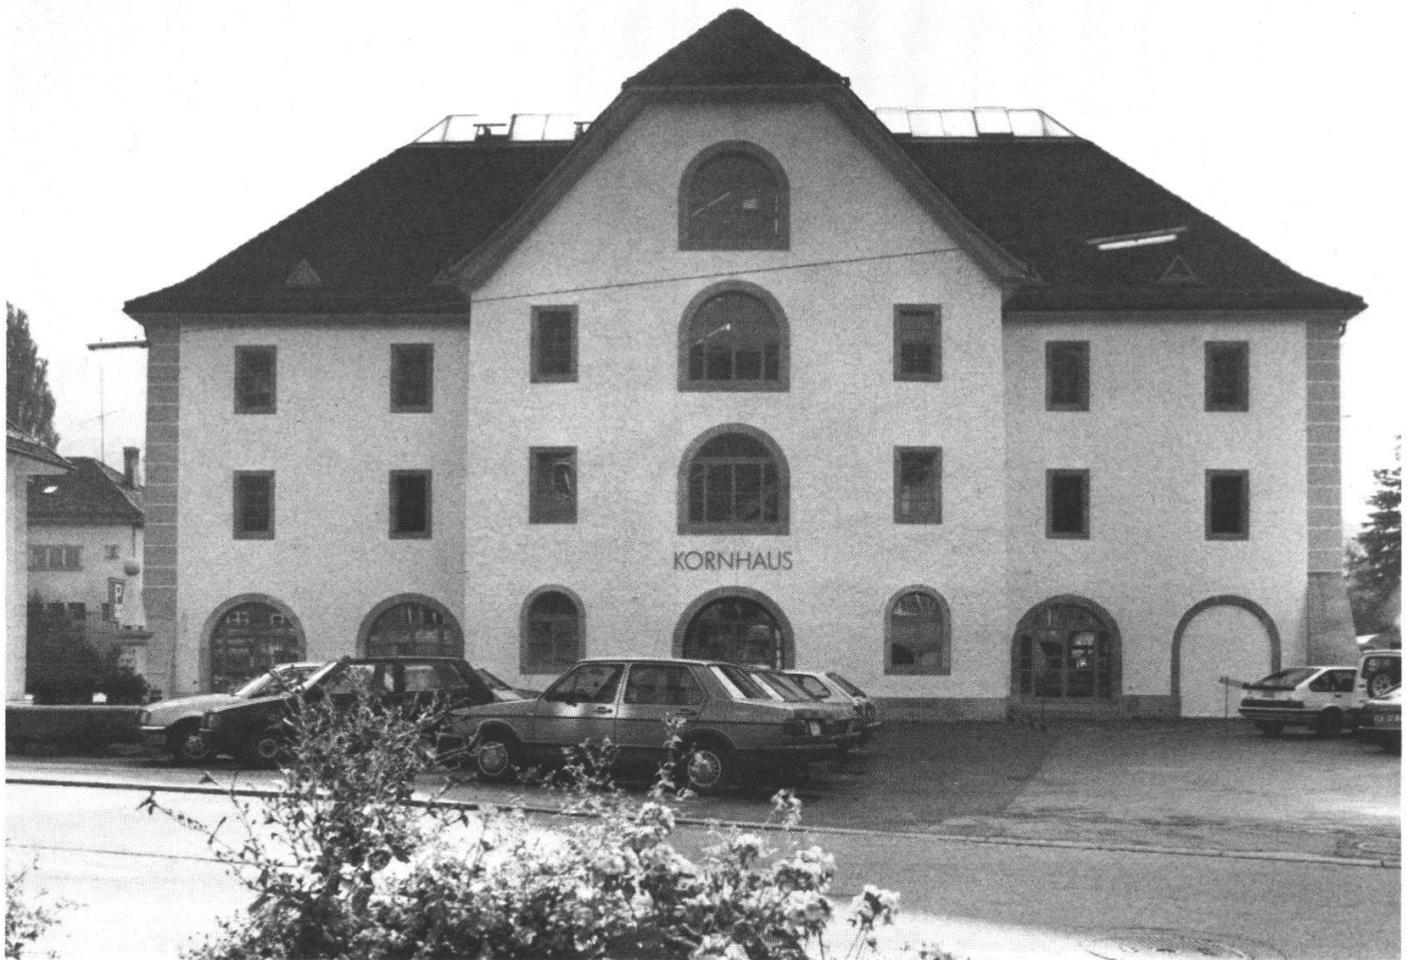
Abb. b: Das Kornhaus nach der Restaurierung.

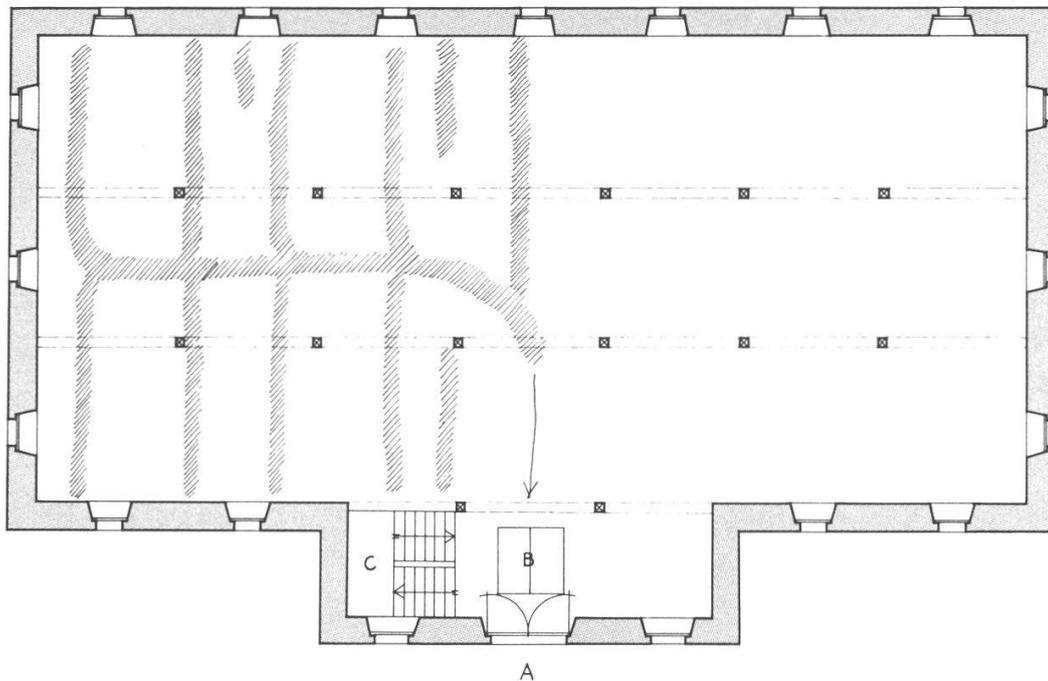
Abb. c: Grundrissrekonstruktion 1. OG des Zustandes um 1790.

C = zweiläufige Treppenanlage mit Zwischenpodest  
 schraffiert = Schleifspuren im Bretterboden (im Westteil des Gebäudes nicht feststellbar, dort existierte möglicherweise ein Tonplattenboden).

mit zwei Flügeln abdeckbare Bodenöffnungen, die (bei schlechtem Wetter) ein internes Aufziehen der Waren ermöglichten. Auf den noch vorhandenen, originalen Bretterböden im 1. und 2. Stock liessen sich deutlich Schleifspuren beobachten, die beim Herumzerren der gefüllten Frucht- und Kornsäcke entstanden sind. Das «Wegsystem», das dadurch in die Bretter gezeichnet wurde, erlaubt Rückschlüsse auf die Lagerordnung (Abb. c).

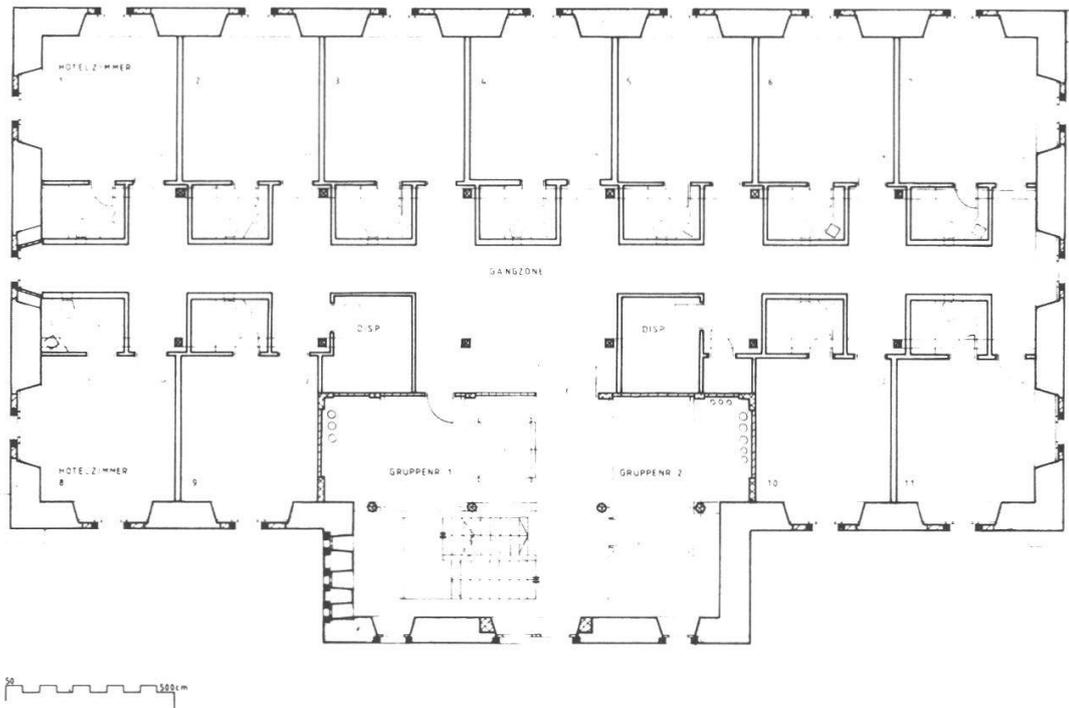
Abb. d: Grundriss 1. OG nach der Restaurierung und dem Einbau der Hotelzimmer.

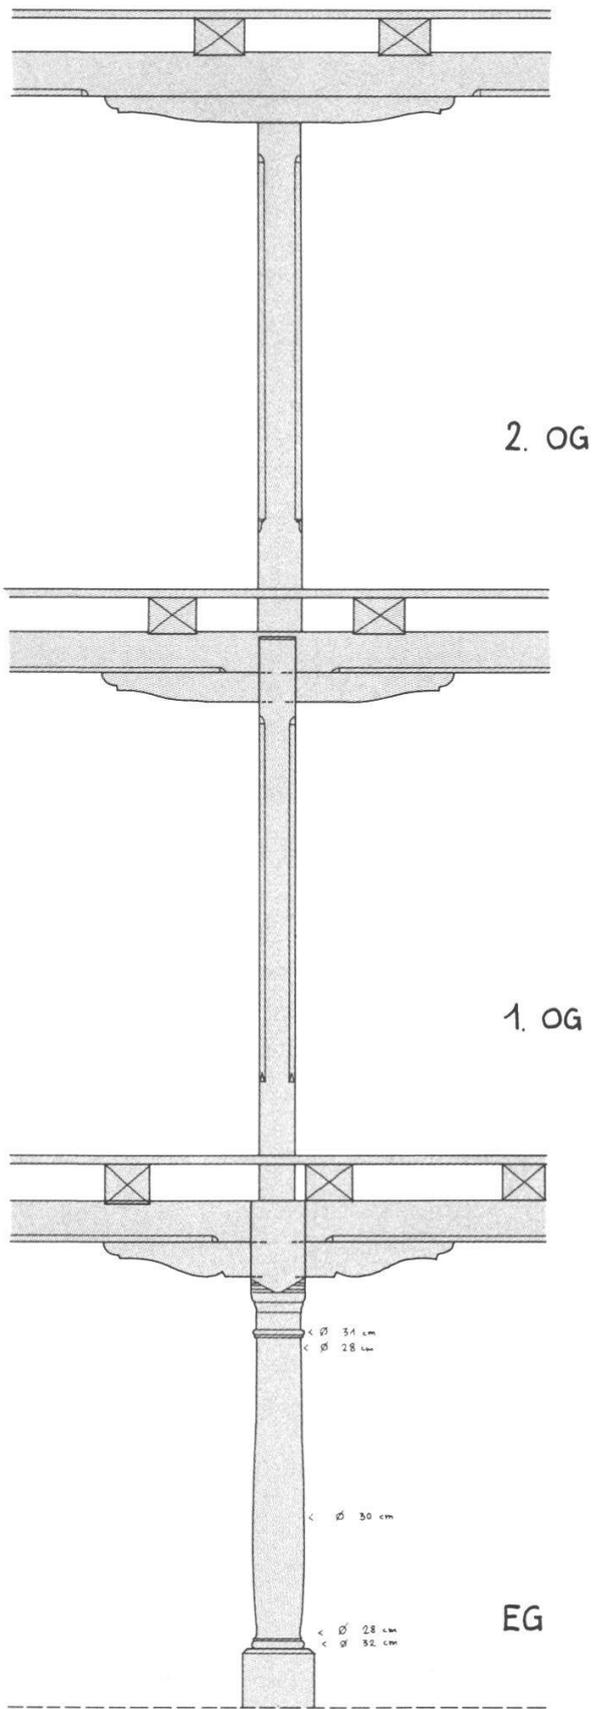
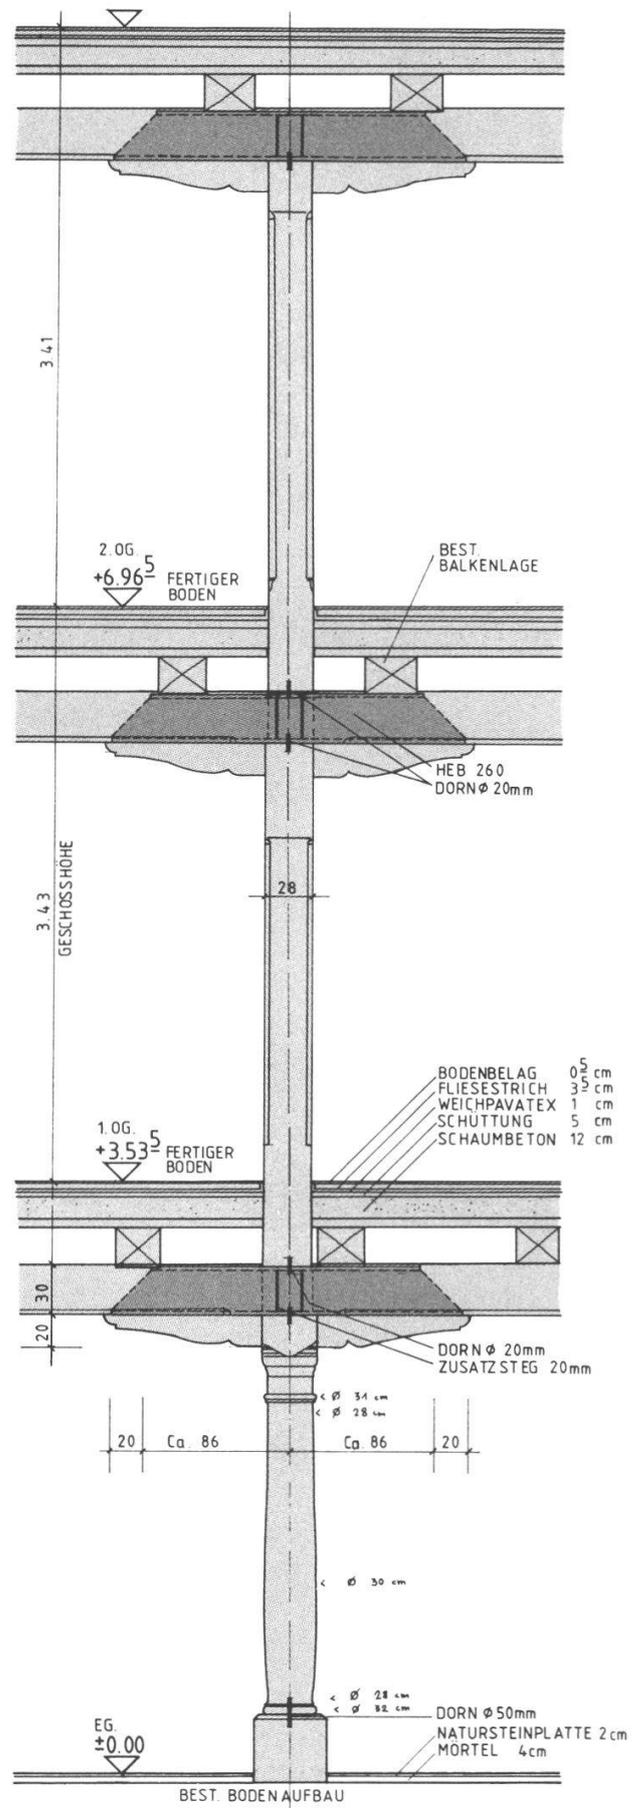
Längsschnitt / Stützenansicht

Abb. e: Ursprüngliches Stützensystem der inneren Tragkonstruktion.

Abb. f: Die heutige innere Tragkonstruktion.

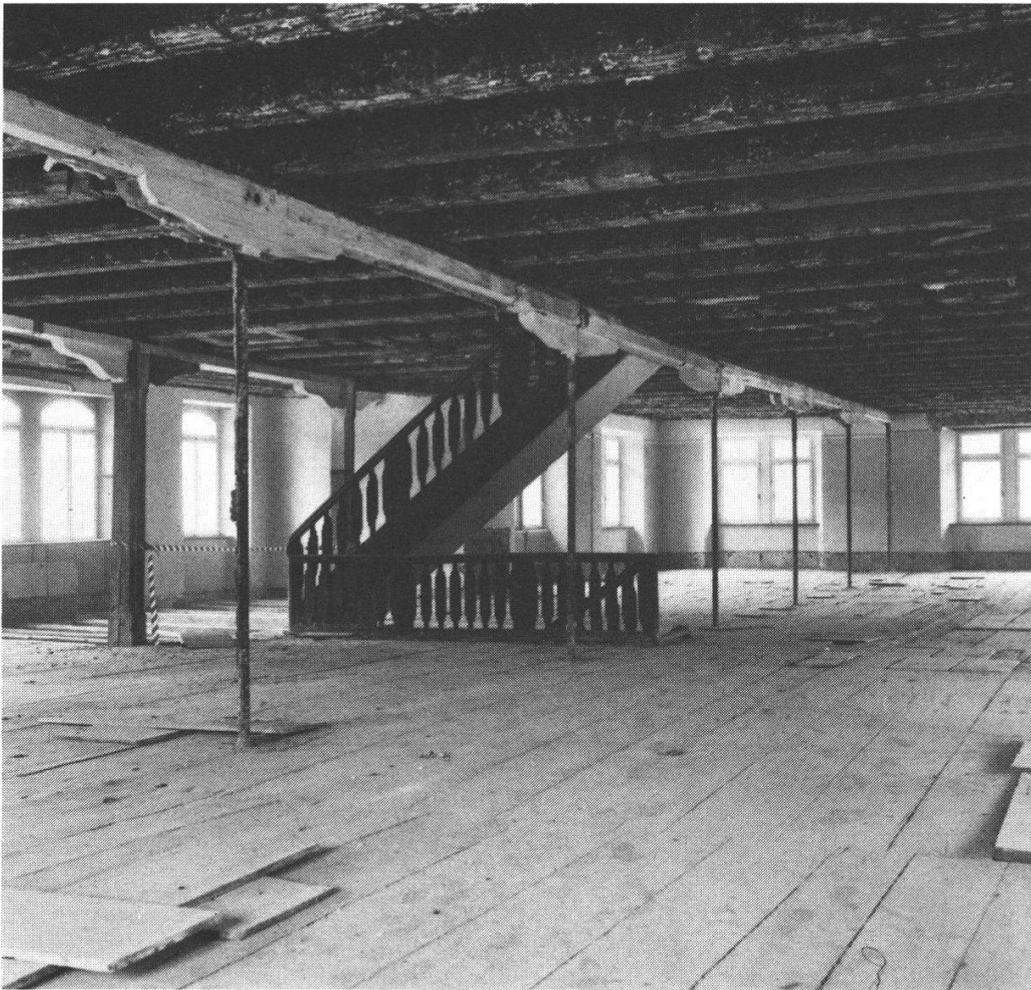
Abb. g

Abb. g: Der erste Stock des Kornhauses nach dem Entfernen der Zwischenwände. Im Vordergrund die gusseisernen Säulchen, mit welchen ca. 1860 die Holzstützen ersetzt wurden.

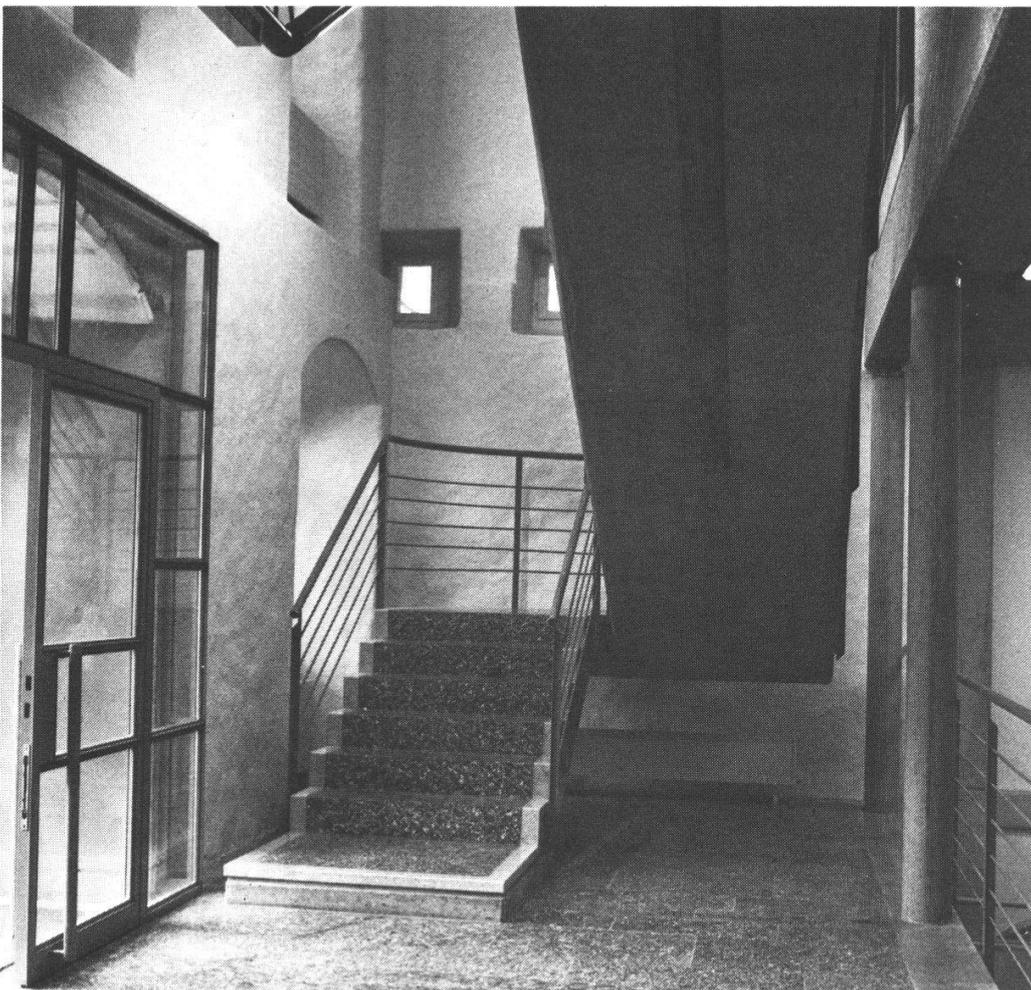
Abb. i

Abb. i: Das Treppenhaus musste auf Geheiss der Gebäudeversicherung in Eisenbeton erstellt werden.

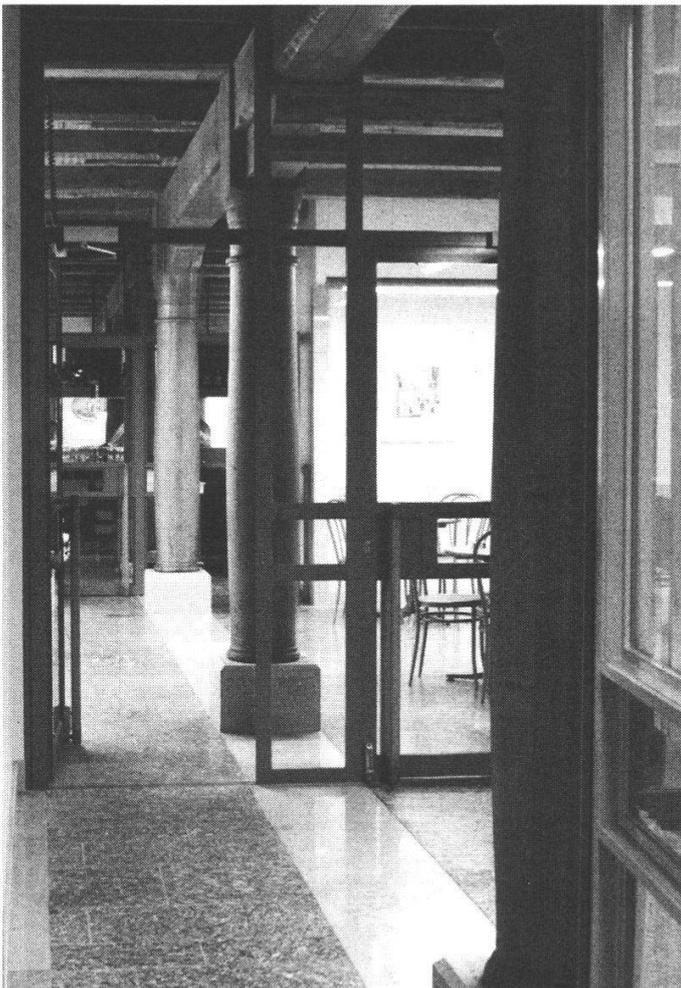
Abb. k

Abb. k: Die rekonstruierten Eichensäulen im Parterre mit den neuen Glaseinbauten.

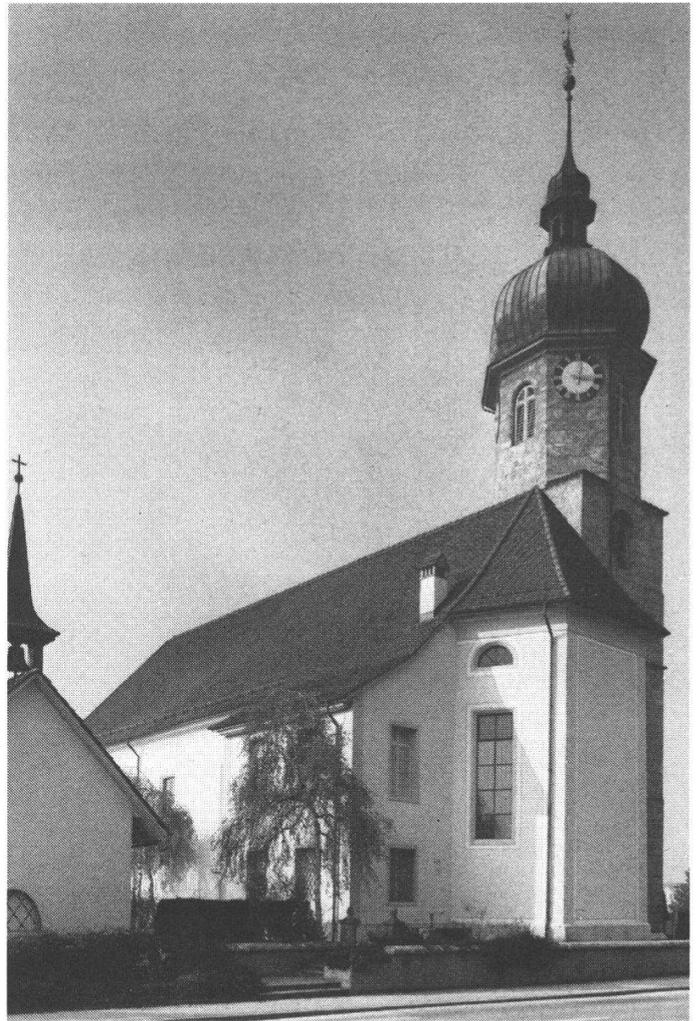
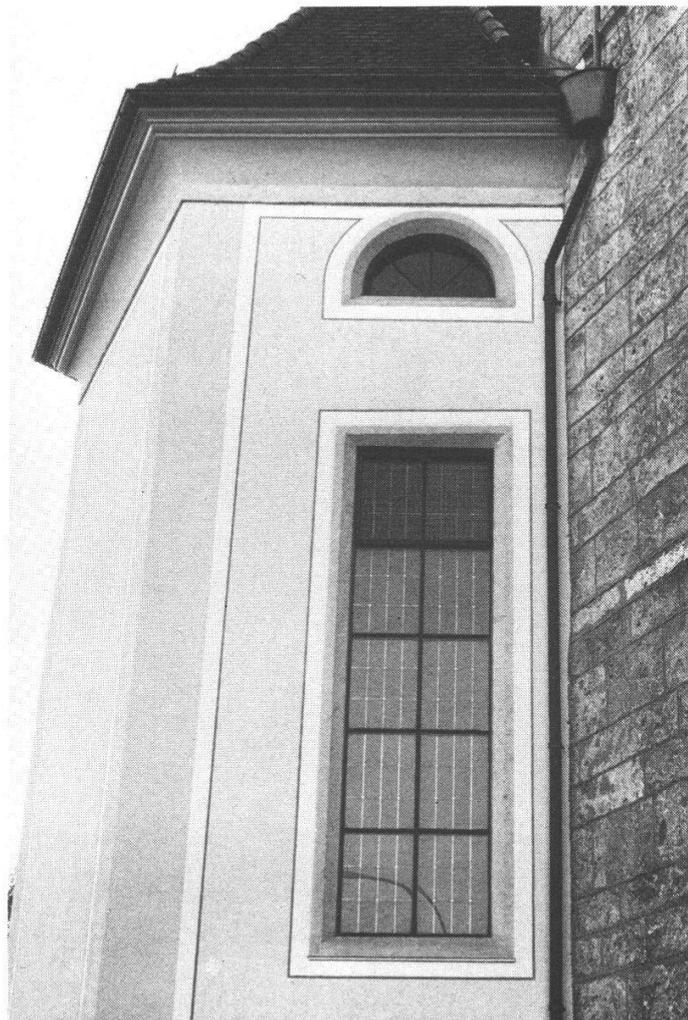
*Unten:* Detail vom Anschluss Chor-Turm mit neuer Dekorationsmalerei.

*Unten rechts:* Dasselbe Detail vor der Restaurierung mit Wasser- und Verputzschäden.

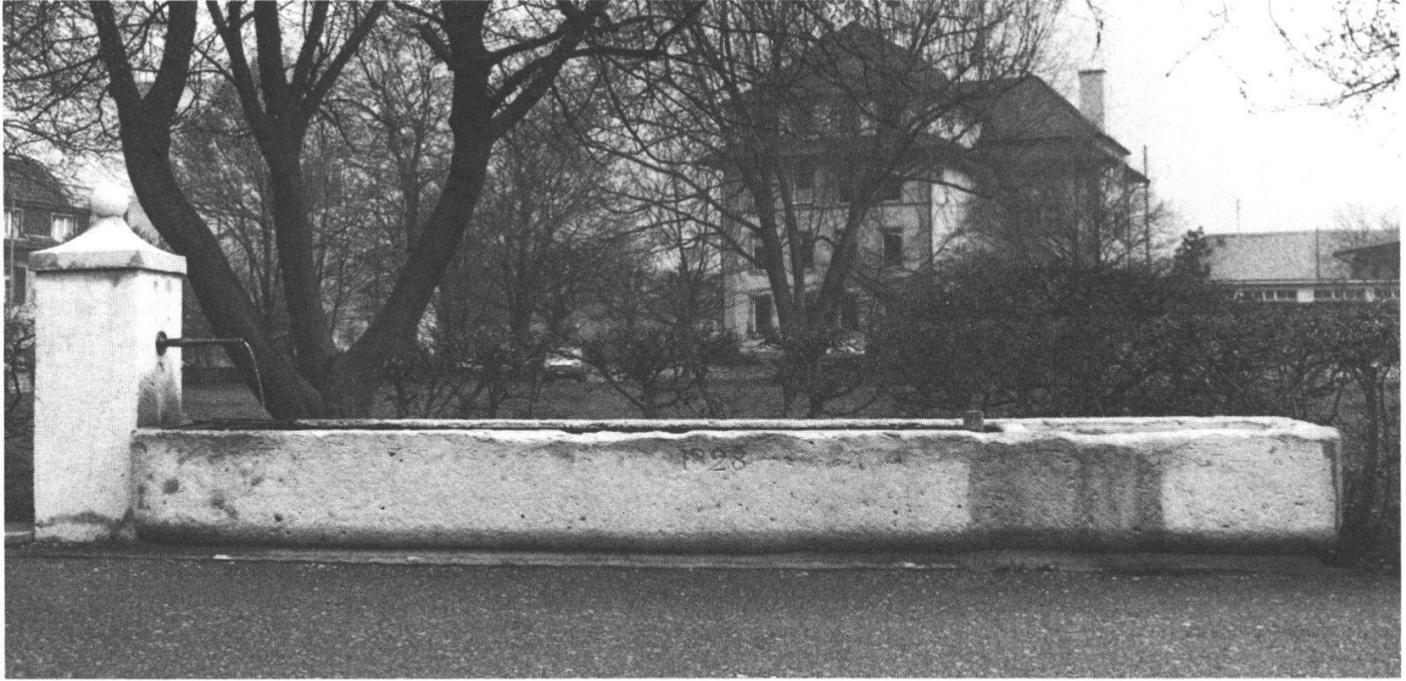
*Oben:* Brunnen von 1828 an der Dorfstrasse beim alten Schulhaus. Kalkstein. Das Wasser läuft wieder wie ursprünglich durch den Stock, wird aber in einem Kunststoffrohr geführt. Neue Kugel auf dem instandgestellten Hut.

1985 wurden die drei Dorfbrunnen durch die Einwohnergemeinde restauriert. Dabei wurde darauf geachtet, die Brunnen nach der Operation nicht wie neu erscheinen zu lassen. So belies man die Brunnenränder in ihrem verwitterten Zustand. Um den wachsenden Schaden zu stoppen, wurden Risse wo nötig mit Epoxidharz injiziert, Löcher mit Mörtel auf Epoxid-

harzbasis aufmodelliert. Bei den Brunnenstöcken, die nicht mit stehendem Wasser in Berührung kommen, verwendete man einen mineralischen Mörtel. Schonende Reinigung ohne Chemikalien. Kein Überhauen des Steins. Bei einem Stock wurden Eisenbänder durch Anker aus rostfreiem Chromstahl ersetzt. Bildhauer: U. Wittmer, Stüsslingen. Beratung: J. Ineichen, Niederlenz. G. C.

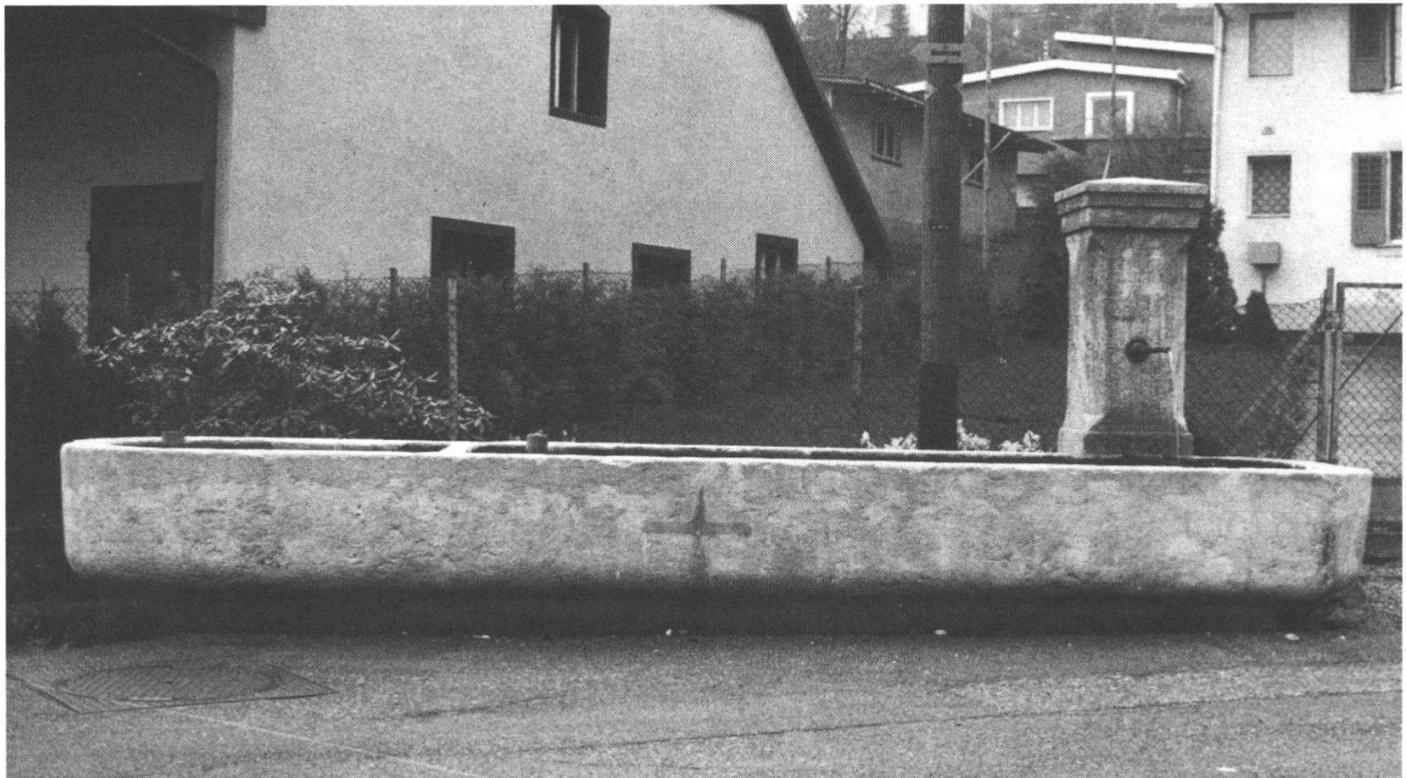
*Unten:* Brunnen an der Kreuzung Dorfstrasse-Engelbergstrasse nach der Restaurierung. Trog Kalkstein. Stock jünger, Muschelkalk.

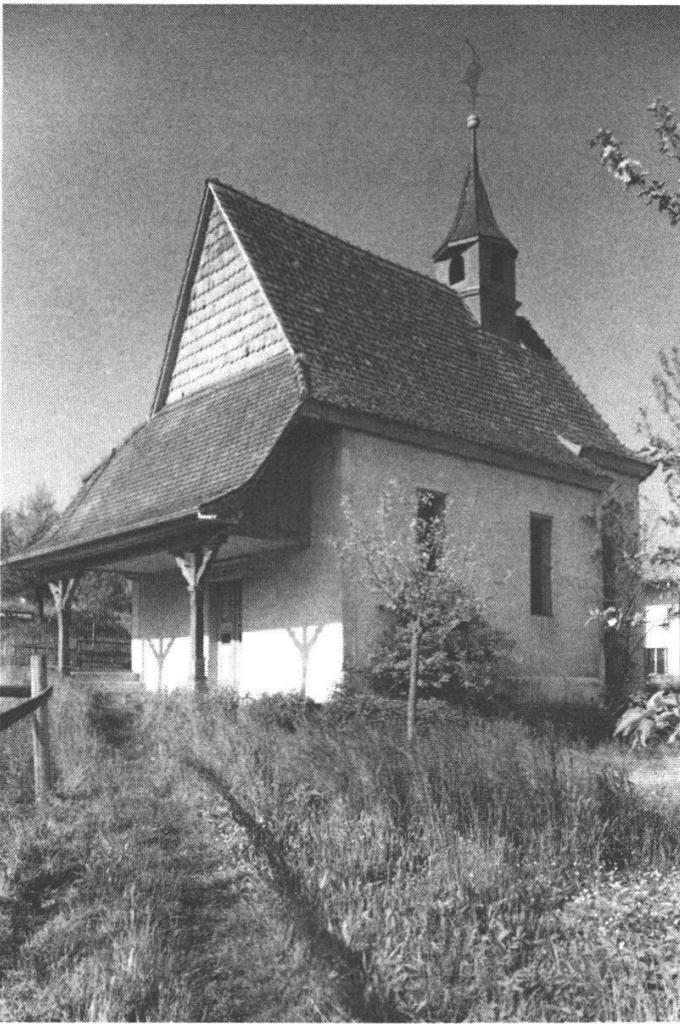
Vor der Restaurierung.

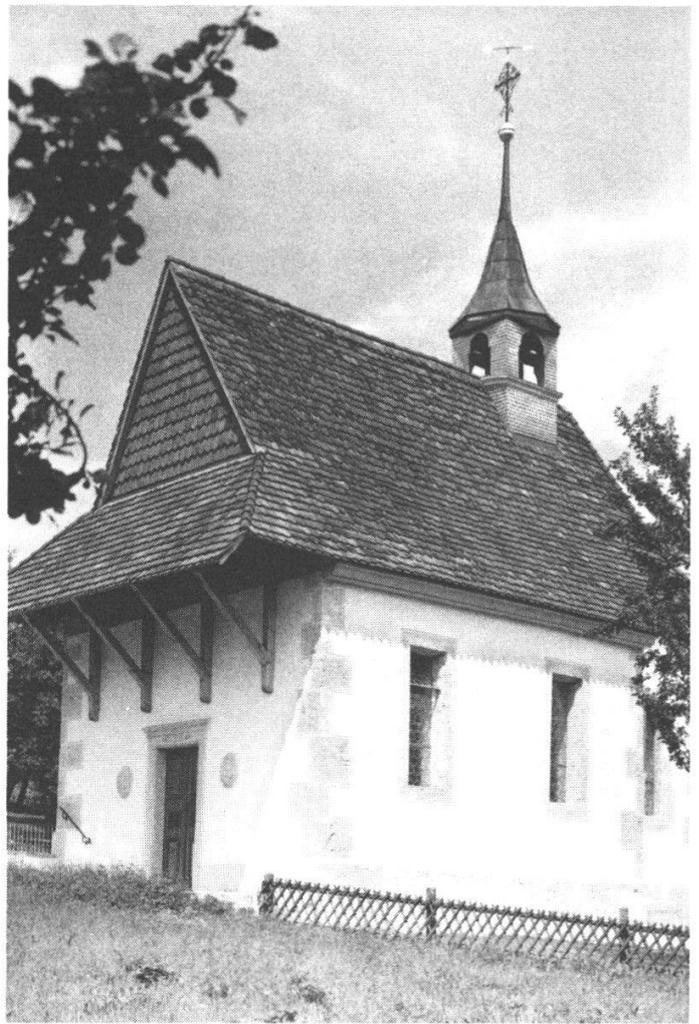
Nach der Restaurierung.

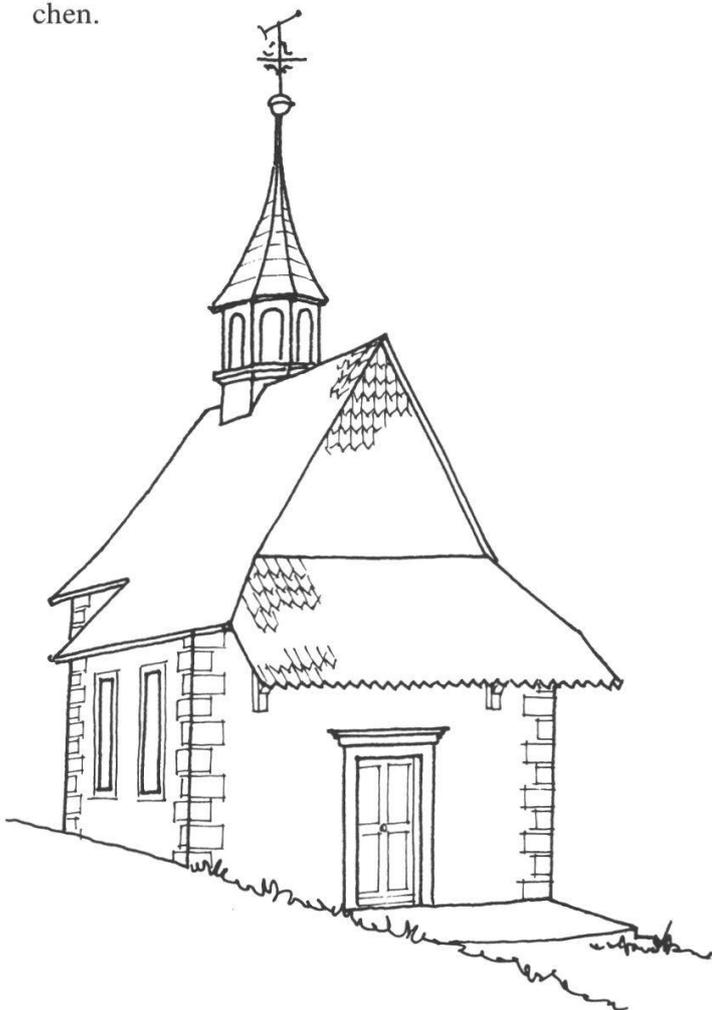
Vorzeichen nach der Restaurierung 1985/86.

hunderts restauriert. Von diesem hatten sich bedeutende Reste unter jüngeren Verputz- und Farbschichten erhalten: grünliche Draperie um den Altar, gemalte Nischen an den Chorschultern zur Aufnahme von nicht mehr vorhandenen Statuen St. Urs und Viktor, farbig betonte Stuckprofile an Schiffdecke und Chorbogen, grünliches Chorgitter mit Vergoldungen. Restaurierung von Stuckmarmor- und Holzteilen am Altar samt Statuen. Einsetzen eines geschenkten barocken Altarbildes anstelle des jüngeren, störenden Vorgängerbildes etc. (vgl. Einweihungsschrift, Lohn, August 1986).
