**Artikel:** Denkmalpflege im Kanton Solothurn 1986  
**Autor:** Carlen, Georg / Fröhlicher, Ernst / Hochstrasser, Markus  
**DOI:** <https://doi.org/10.5169/seals-324984>

DENKMALPFLEGE  
IM KANTON  
SOLOTHURN  
1986

*Von Georg Carlen (G. C.), Ernst Fröhlicher (E. F.)  
Markus Hochstrasser (M. H.), Markus Schmid (M. S.),  
Benno Schubiger (B. S.).  
Redaktion: Benno Schubiger*

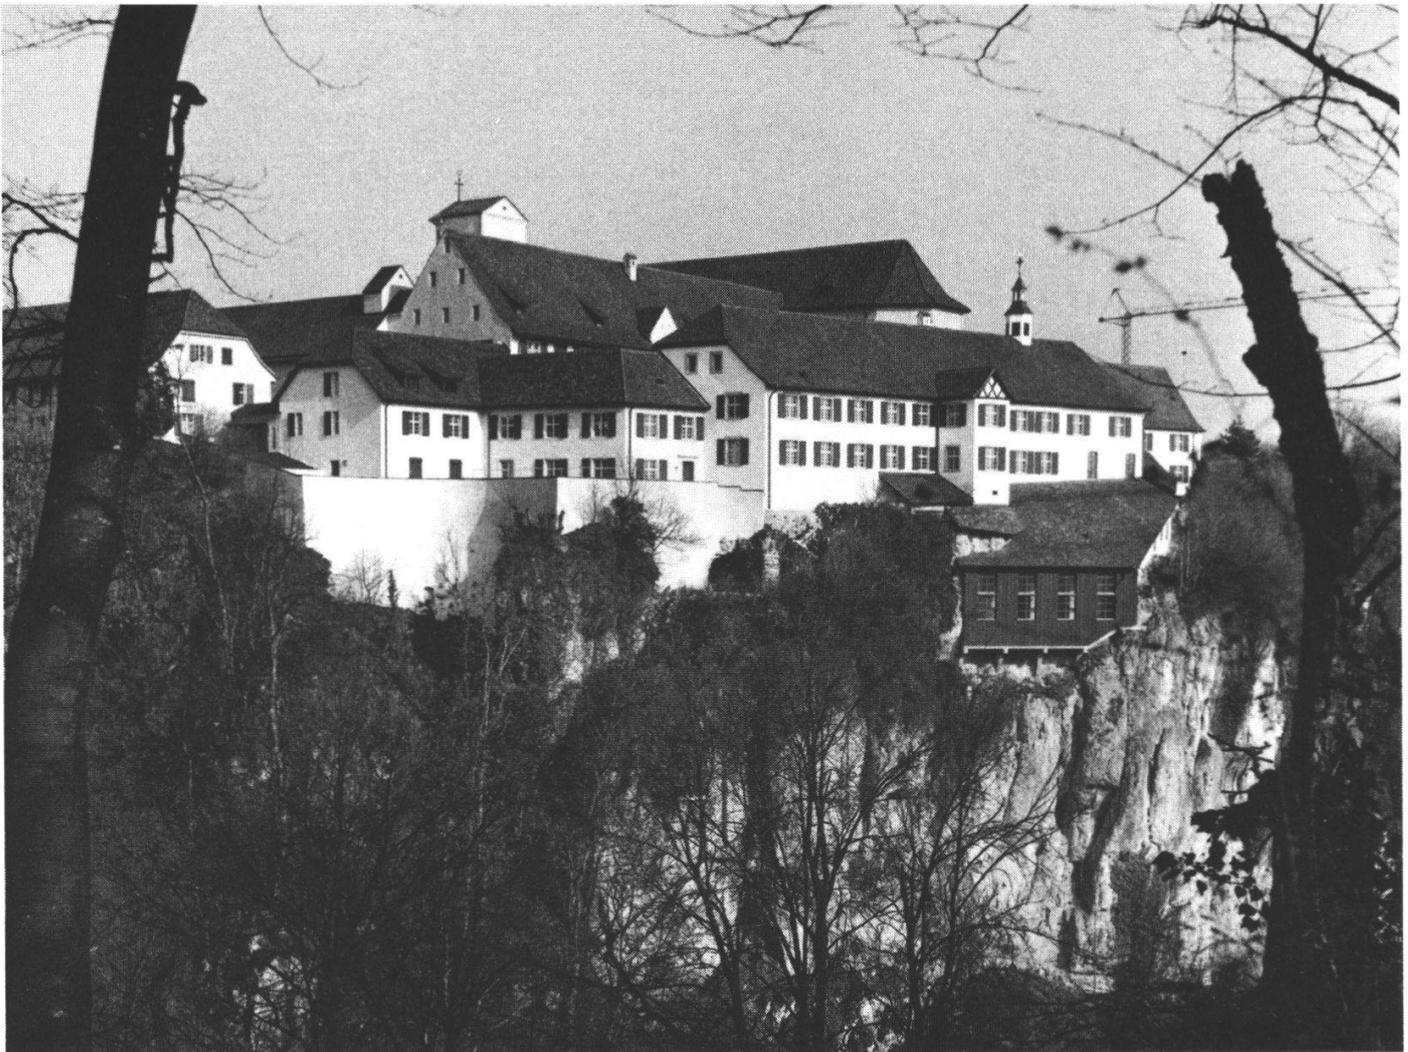
Abb. a

*Abb. a:* Die restaurierte Klosteranlage von Südosten. Die Alte Abtei ist durch den weissen Dachreiter gekennzeichnet. Darunter im Fels die Gnadenkapelle mit der neuen, holzverschaltten Laube. Die Sieben-schmerzenkapelle liegt hinter den beiden Kirchenfenstern am rechten Ende der Alten Abtei.

Als siebter Ausführungsabschnitt wurde 1983–86 die Alte Abtei mit der Reichenstein- oder Siebenschmerzenkapelle restauriert. Sie liegt im Osten der Klosteranlage am Rand des felsigen Abgrundes, teilweise über der Gnadenkapelle.

Die Restaurierung hielt sich eng an die Befunde der Bauuntersuchung. Diese legten es nahe, den Strukturen und Dekorationen der Erbauungszeit wieder zu ihrem Recht zu verhelfen. So wurde sämtlicher Gips entfernt. Dabei mussten in zwei Fällen schmerzliche Entscheide zuungunsten von Stuckdecken beachtlicher Qualität aus dem 19. Jahrhundert getroffen werden (Raum südlich Sieben-Schmerzen-Kapelle und südöstlicher Eckraum im OG, Abb. b). Die ursprünglich wenigstens im Obergeschoss unterteilten Gänge blieben offen. Der Stichgang gegen Osten über der Kapelle wurde wiederhergestellt. Die nördliche Treppe blieb in der Substanz soweit als möglich erhalten. Bei der mittleren Treppe wurden die Läufe ausgetauscht, um einen besseren Abgang zur Gnadenkapelle und eine Symmetrie zur nördlichen Treppe zu schaffen. Es wurde neu eine dritte, südliche Treppe angelegt, um die Verbindung zur 1982 um ein halbes Geschoss verschobenen Grosskellerei herzustellen. An benachbarter Stelle baute man einen Lift ein, der bis zur Gnadenkapelle hinunter führt.

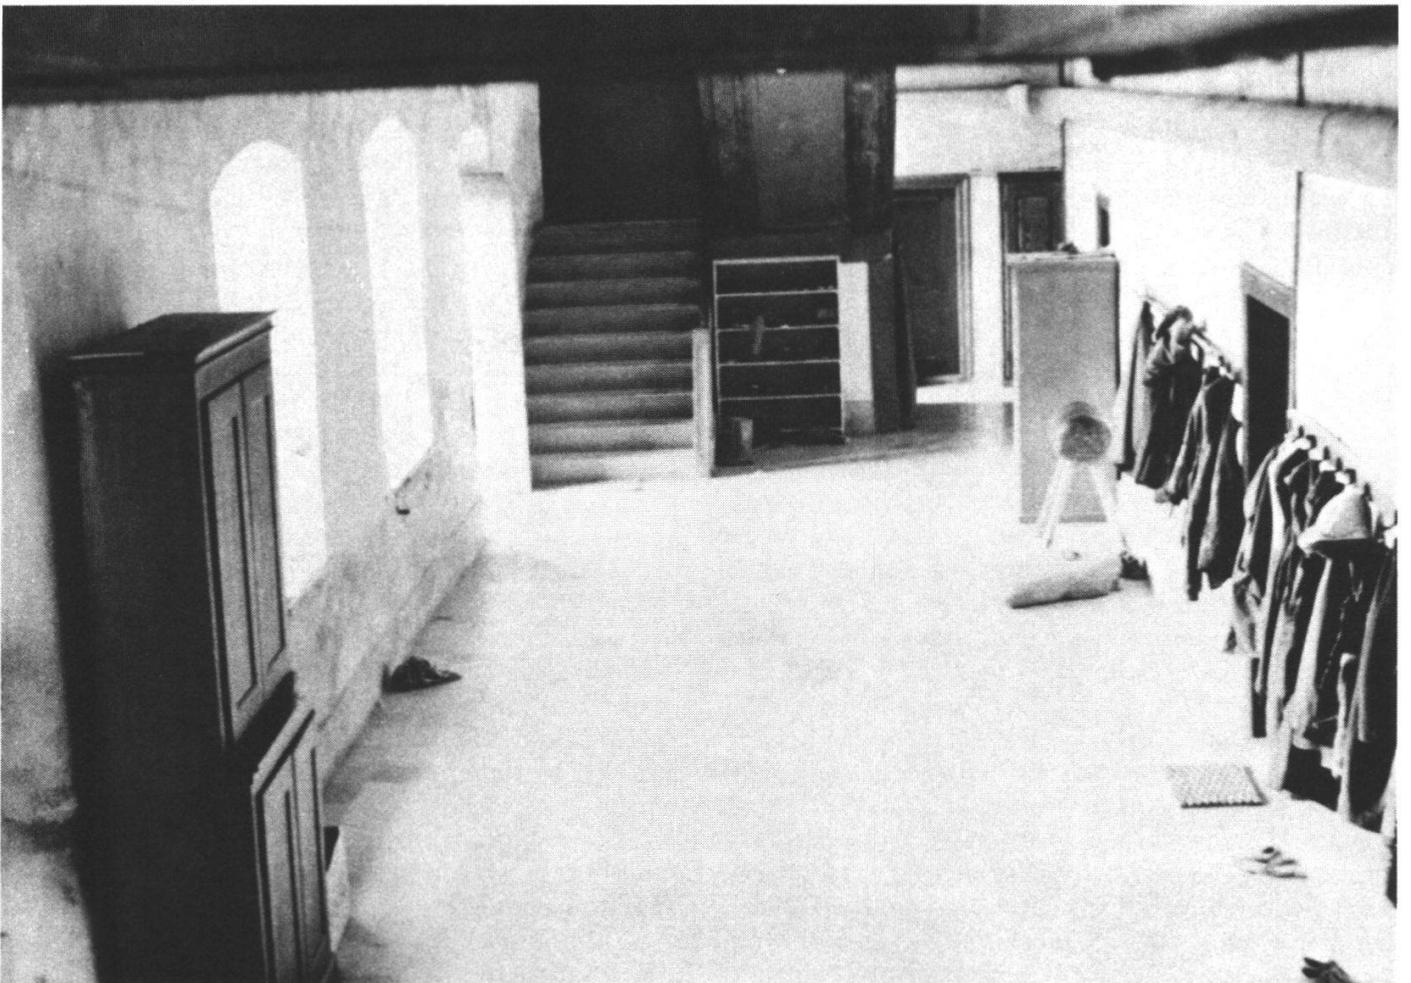
*Abb. d:* Gang im Erdgeschoss vor der Restaurierung.

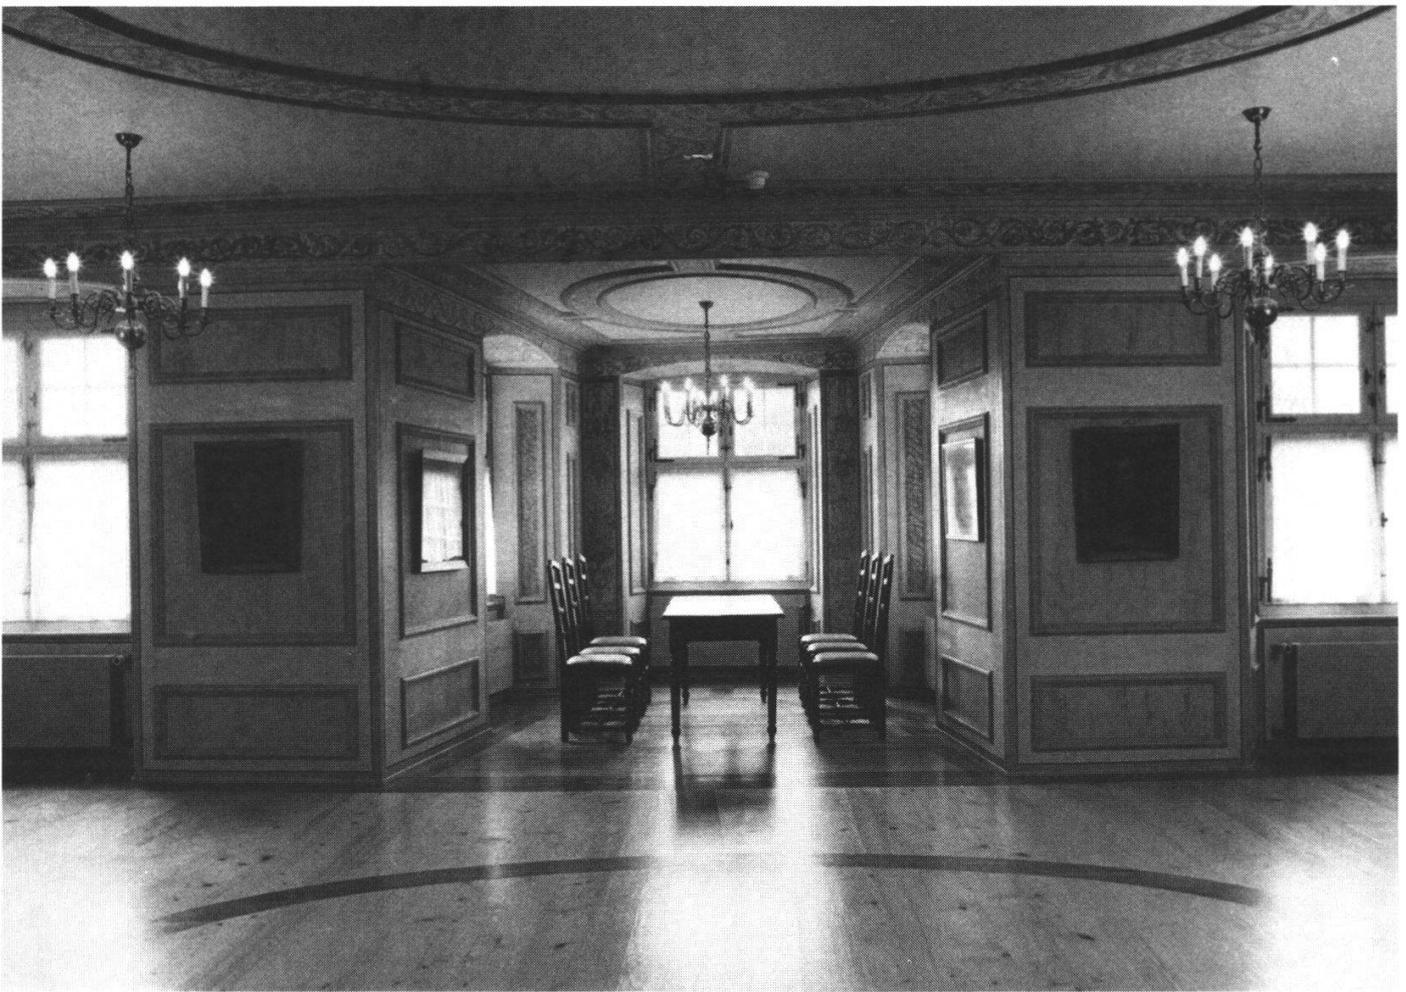
Abb. c: Restaurierter Saal im Obergeschoss.

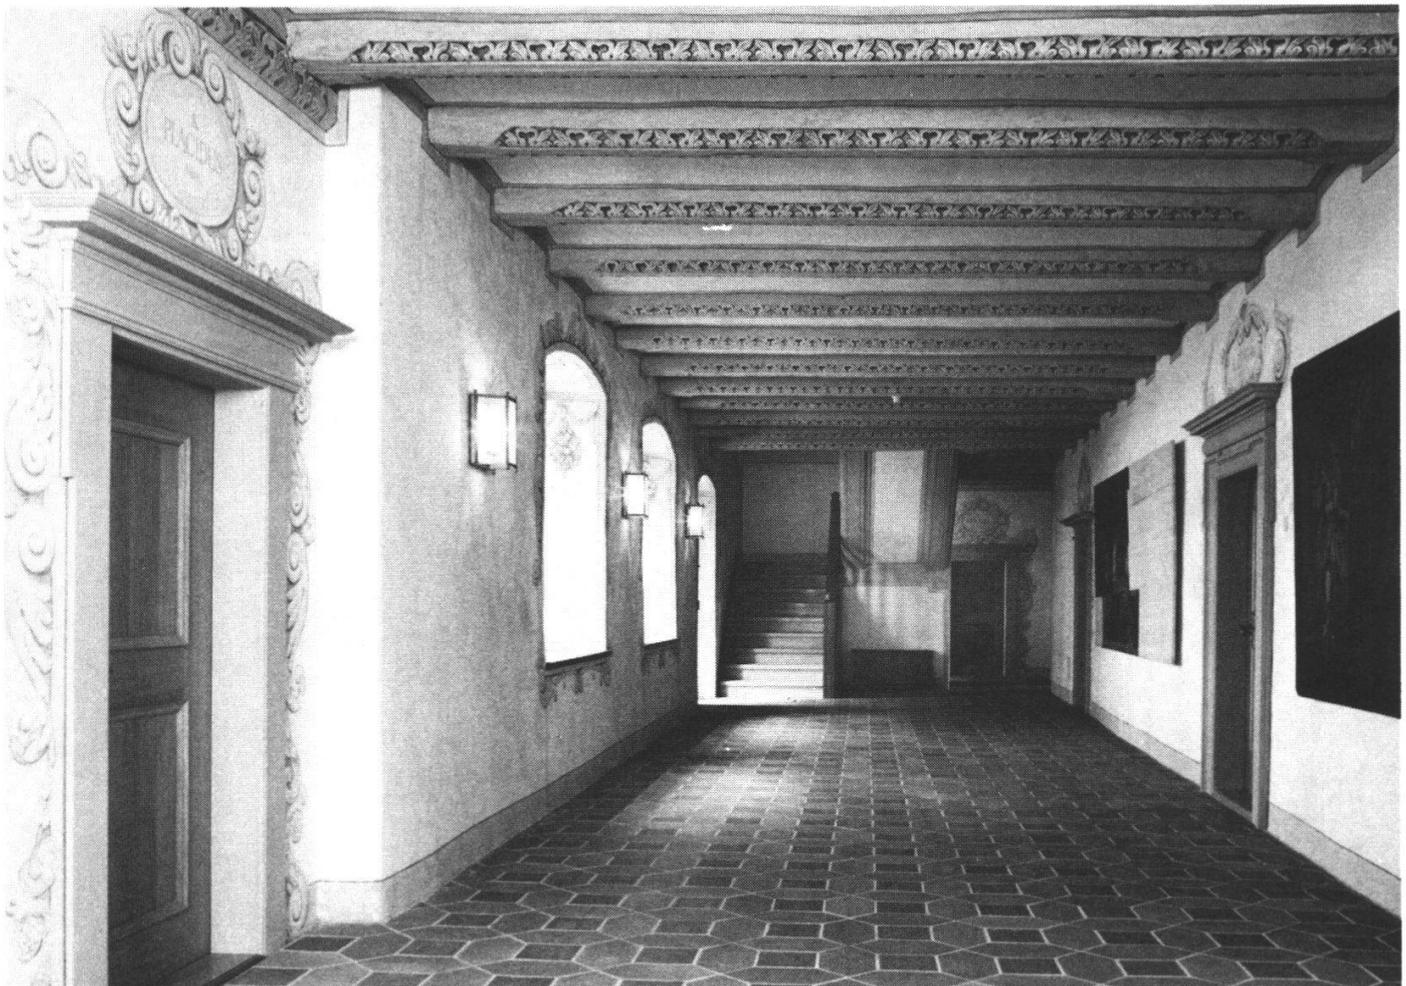
Abb. e: Gang im Erdgeschoss nach der Restaurierung.

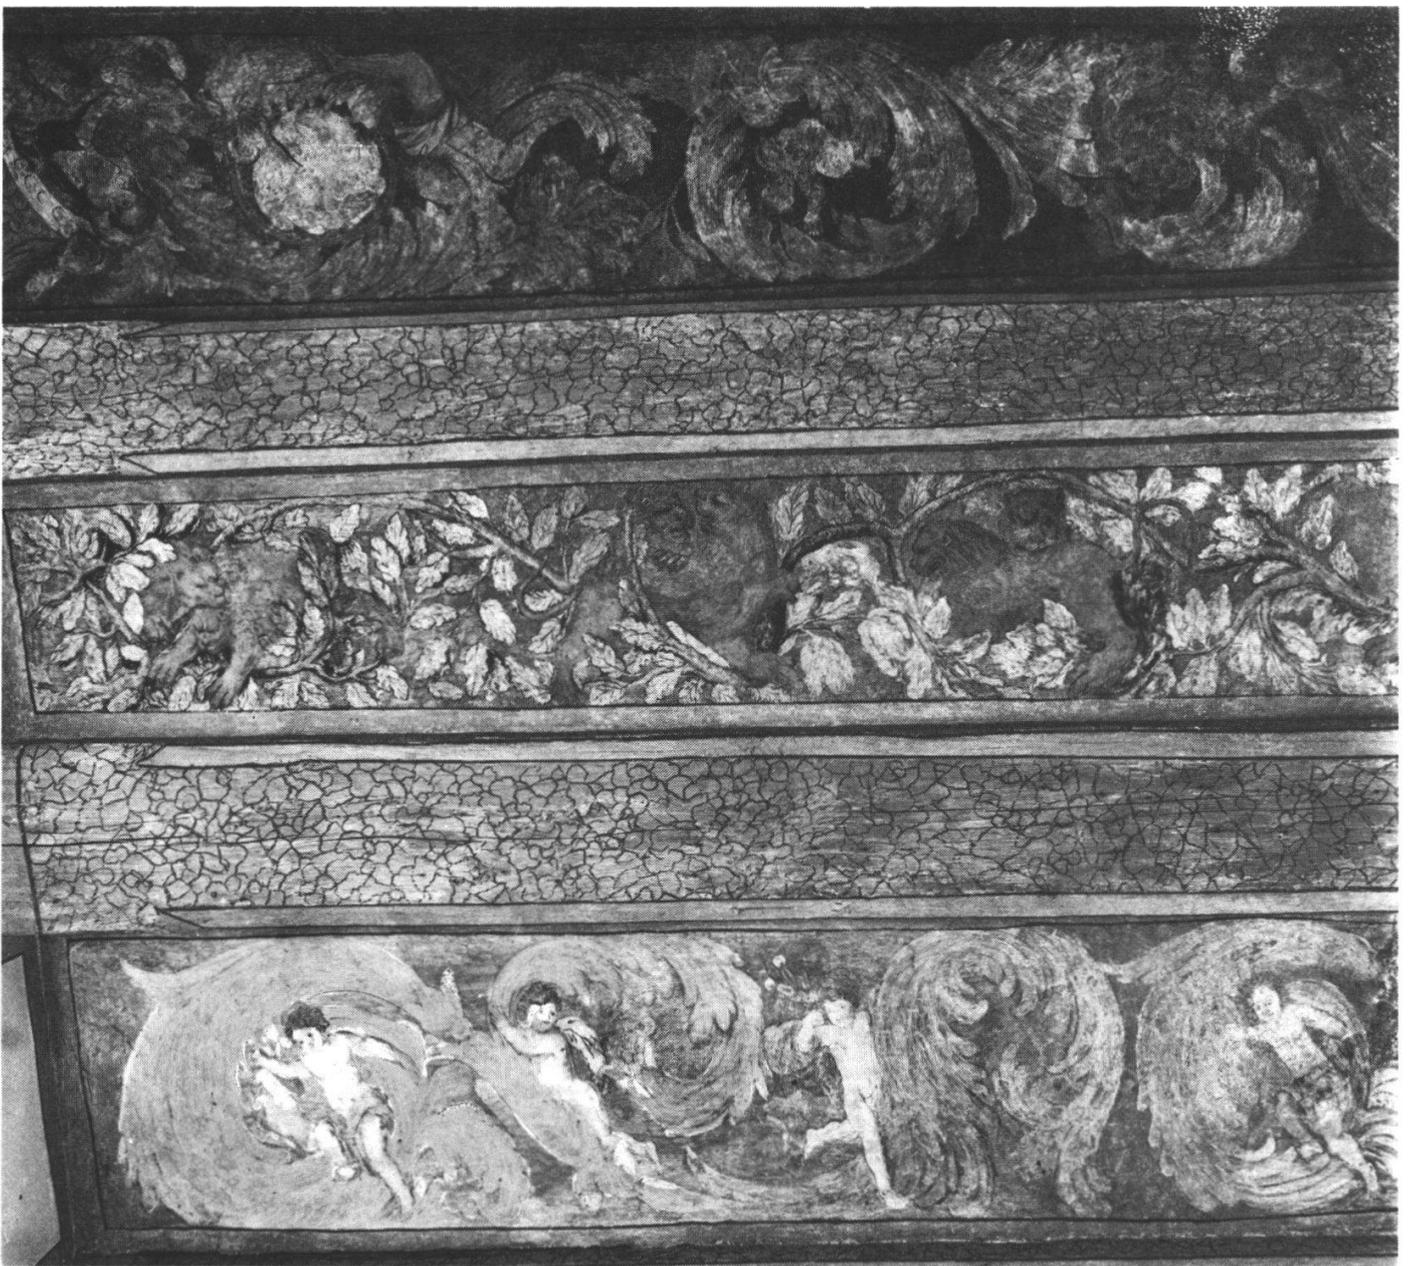
Abb. f: Deckenmalerei im Zimmer südlich der Kapelle.

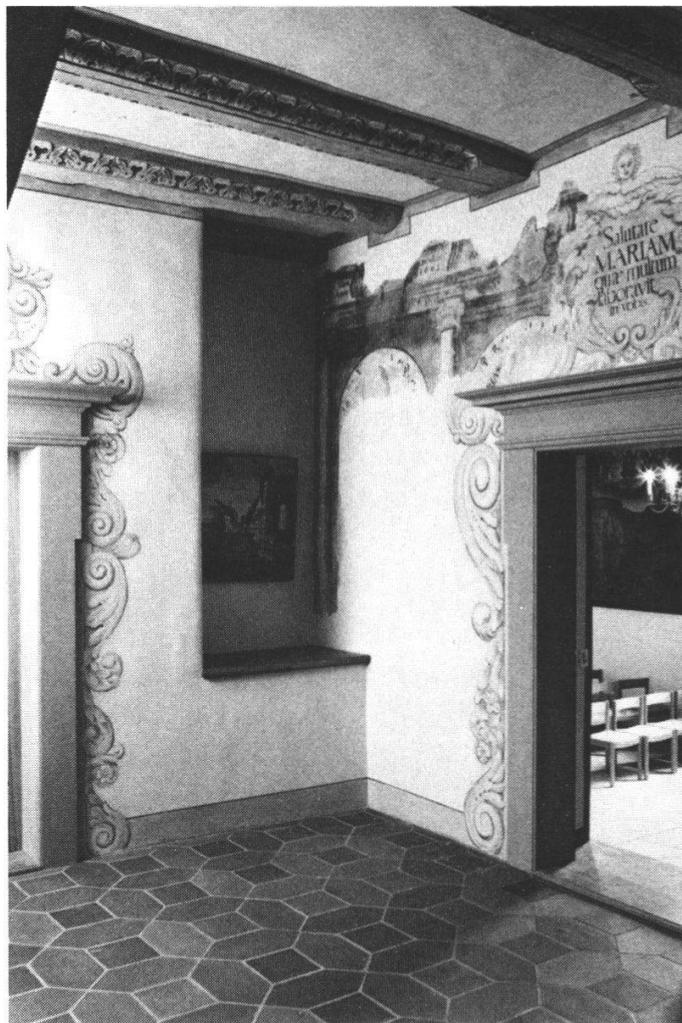
*Abb. a:* Eingang zur Siebenschmerzenkapelle vom Glutzbau her mit älterer, farbiger Architekturmalerei von 1601 und jüngerer Grisailledekoration von ca. 1700.

Freilegung und Ergänzung von Grisaillemalereien um Türen und Fenster (Abb. e). Beim Kapelleneingang ältere Verputzschicht freigelegt mit Resten einer Scheinarchitektur, Wappen und Inschrift: «HANN S

VON RICHENSTEIN ANNO 1601» (Abb. a Siebenschmerzenkapelle). Bei den Balken im EG wurde die Dekoration von den Balken in der Benediktuskapelle übernommen, welche sich ursprünglich im Glutzbau befunden hatten. Die Marmorierung der Balken im

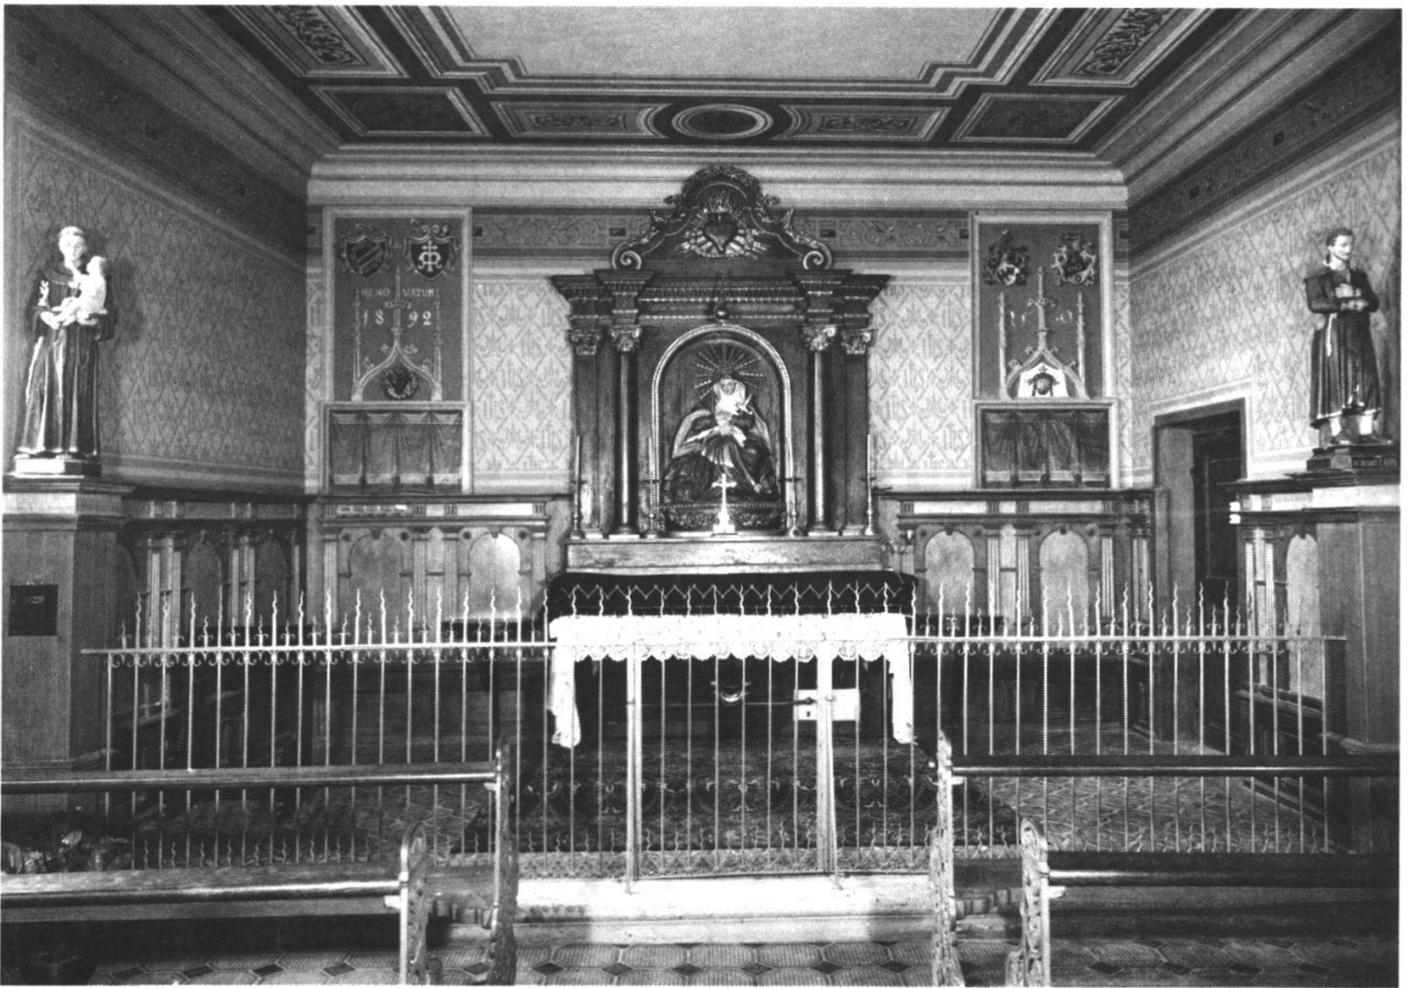
*Abb. b:* Inneres nach der Renovation von 1892.

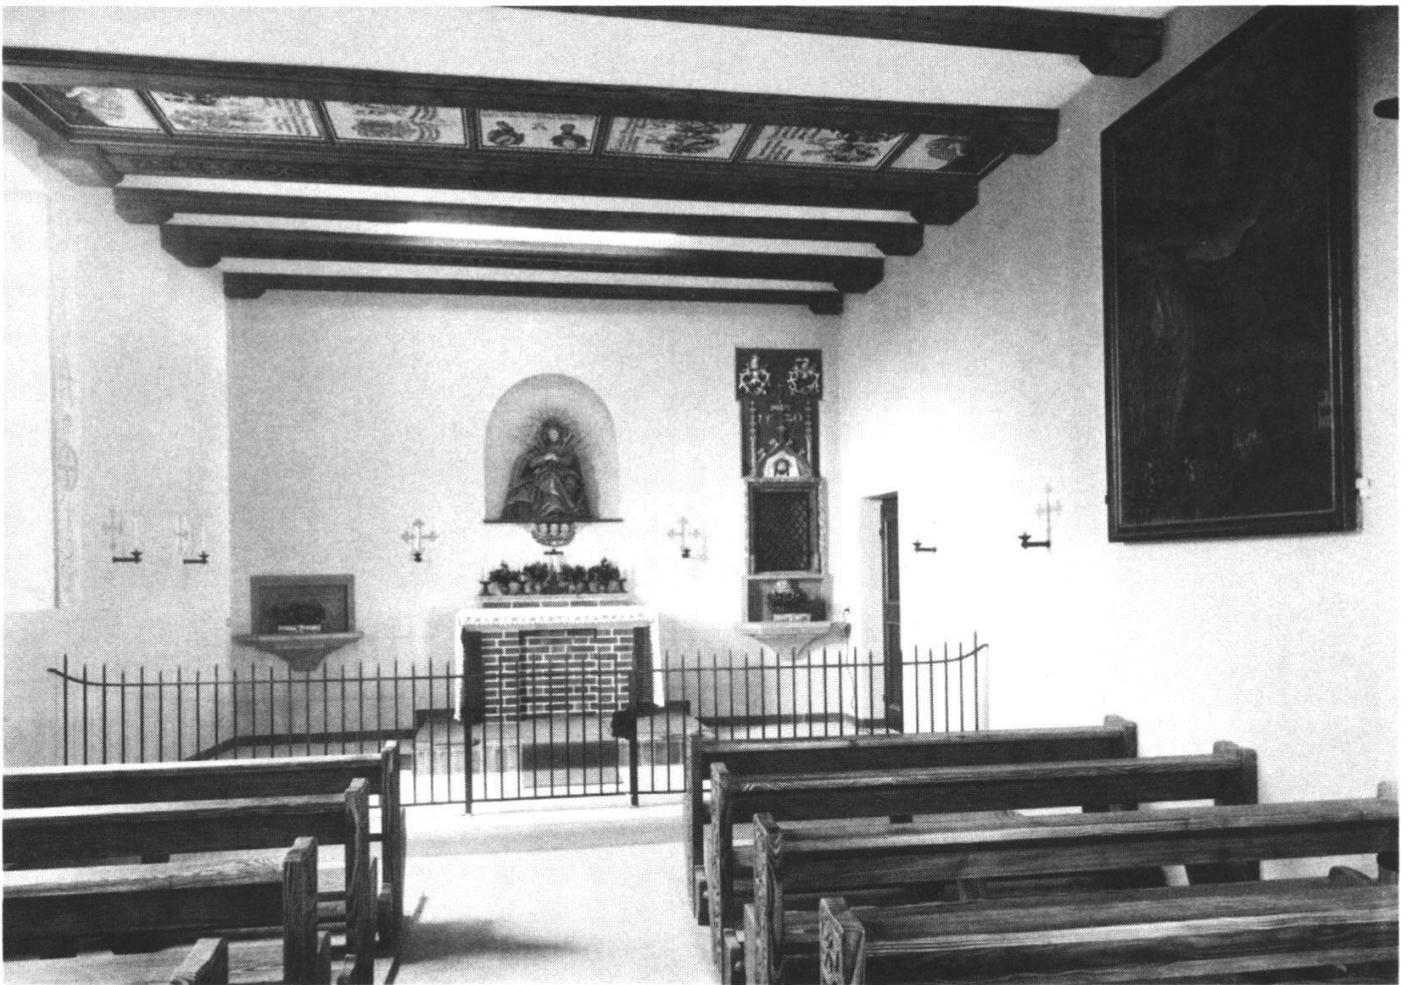
Abb. c: nach der Renovation von 1942/43.

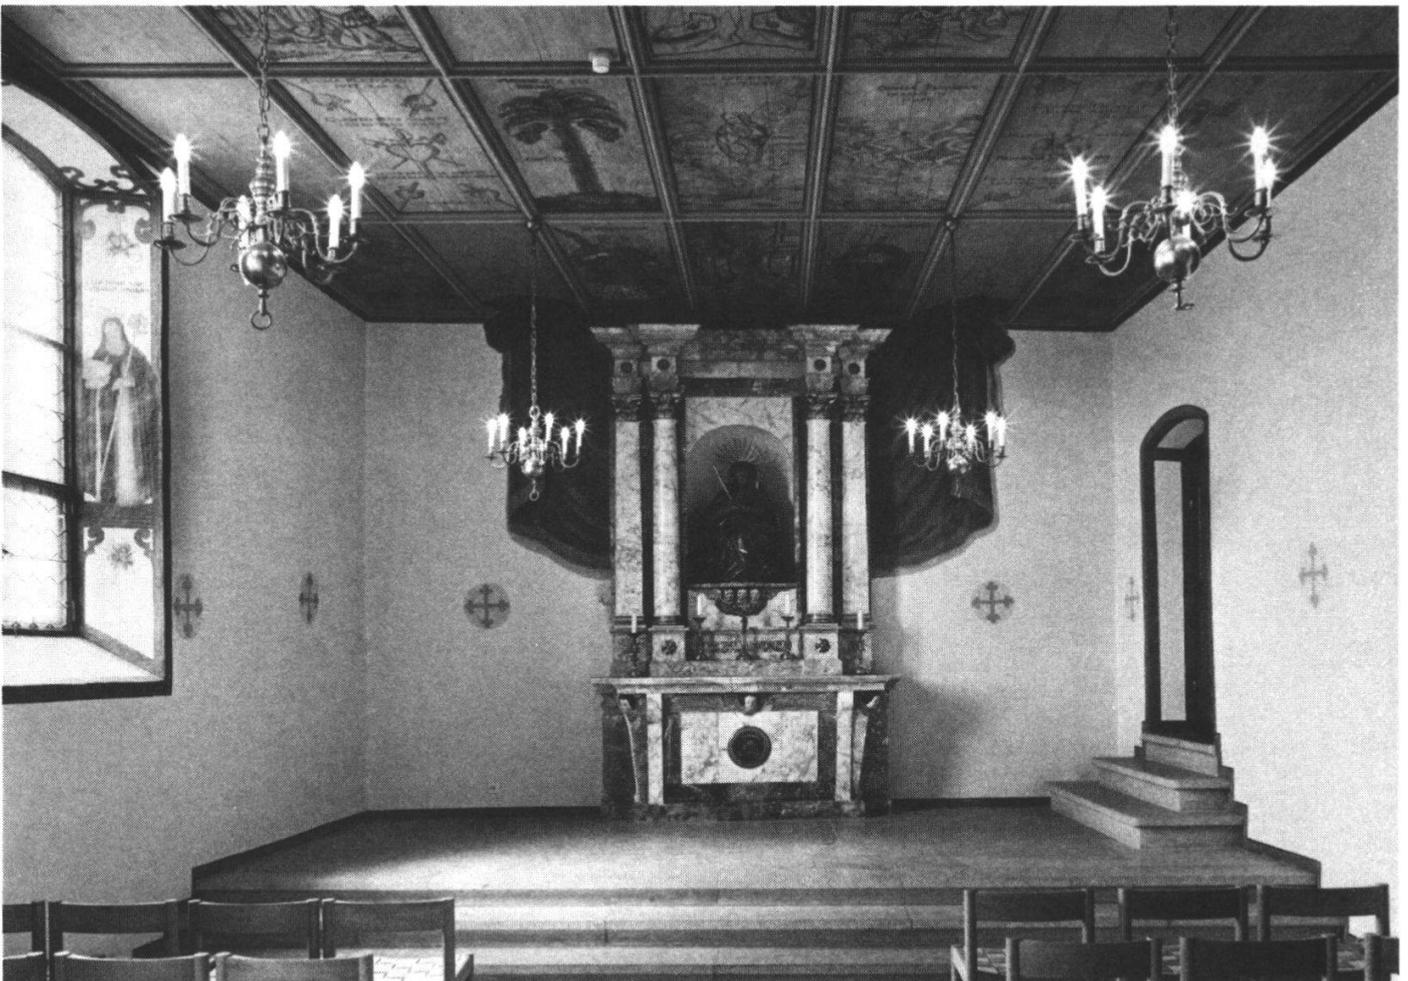
Abb. e: Inneres heute.

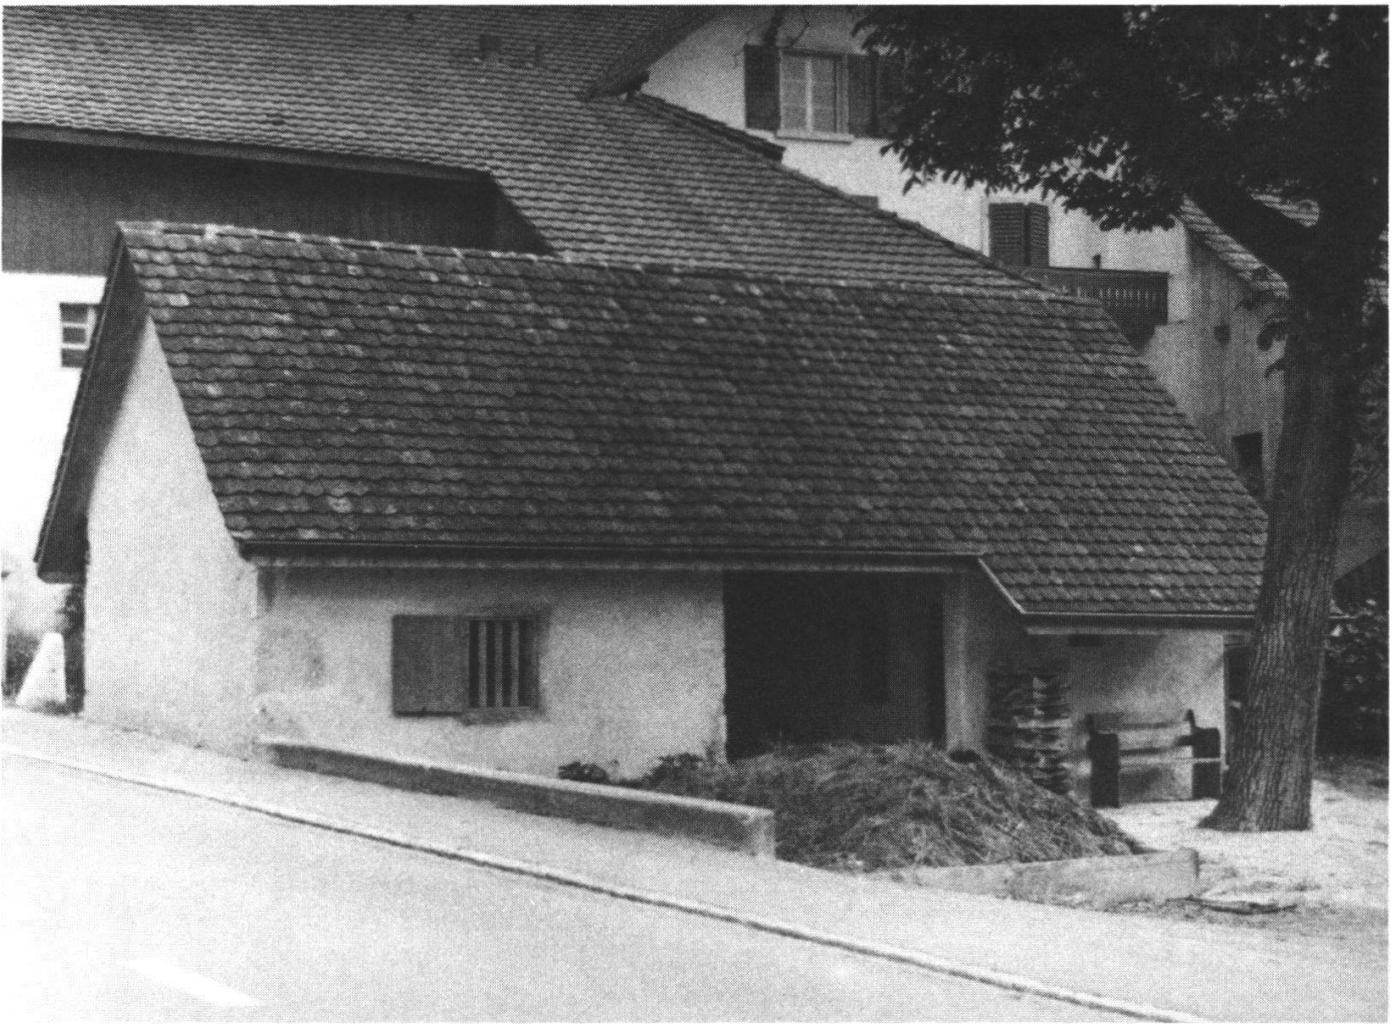
**Neuendorf, Waschhaus Fulenbacherstrasse 128**

Das Waschhaus, dessen ursprüngliche gedrungene Gestalt durch einen alten, rückwärtigen Anbau verlängert worden war, ist auf private Initiative hin instand gestellt worden und dient heute als Lagerplatz für Instrumentenbauhölzer. Da der verfaulte Dachstuhl gänzlich erneuert werden musste, gab man ihm wieder die ursprüngliche, steile Neigung. Weil das Waschhaus gleichzeitig mit der Restaurierung unter Schutz gestellt wurde, konnte die Baubewilligung trotz Unterschreitung des Gebäudeabstandes erteilt werden und obwohl das Gebäude teilweise über dem öffentlichen Gewässer des Hardgrabens in der Bauverbotszone liegt.

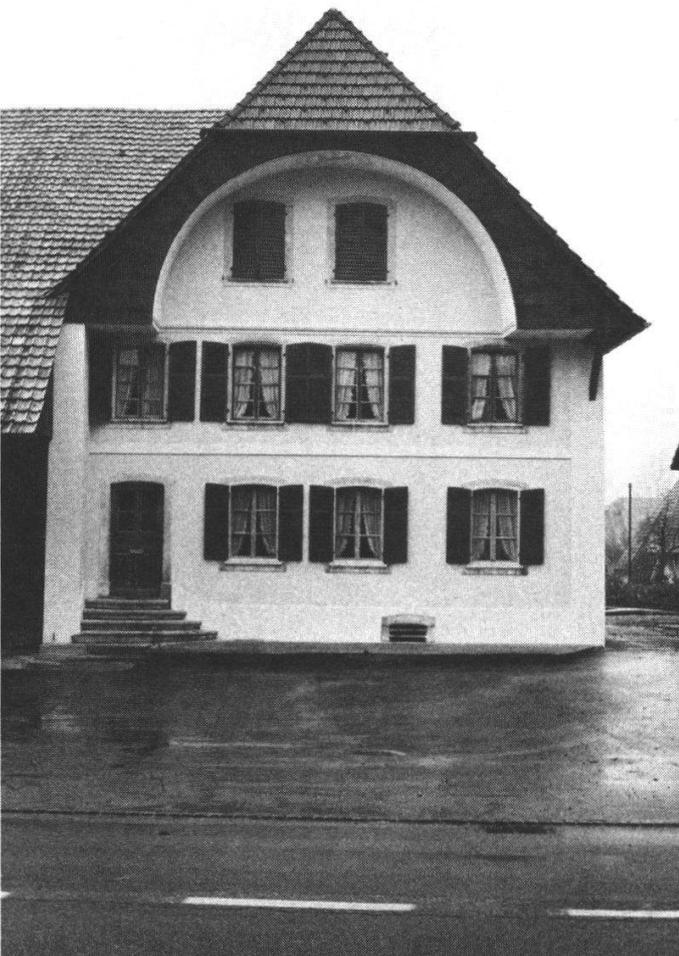
**Niederbuchsiten, Haus Dorfstrasse 18**

Das Haus oder mindestens die Fassade stammt laut Jahrzahl am Türsturz von 1814. Dazu gehört original die «Berner Ründe» mit vergipster Untersicht und einem Medaillon mit Heilig-Geist-Taube. Der stark verrissene Kalk-Gips-Weissputz wurde erneuert, die alten Profile neu gezogen, die Taube und alte Rosetten repariert und wieder aufgesetzt. Die Fassade lebte ursprünglich von den hellen, glatten, rahmenden Elementen und einem feinen, dunklen Besenwurf in den Füllungen, was bei der Restaurierung angedeutet wurde.

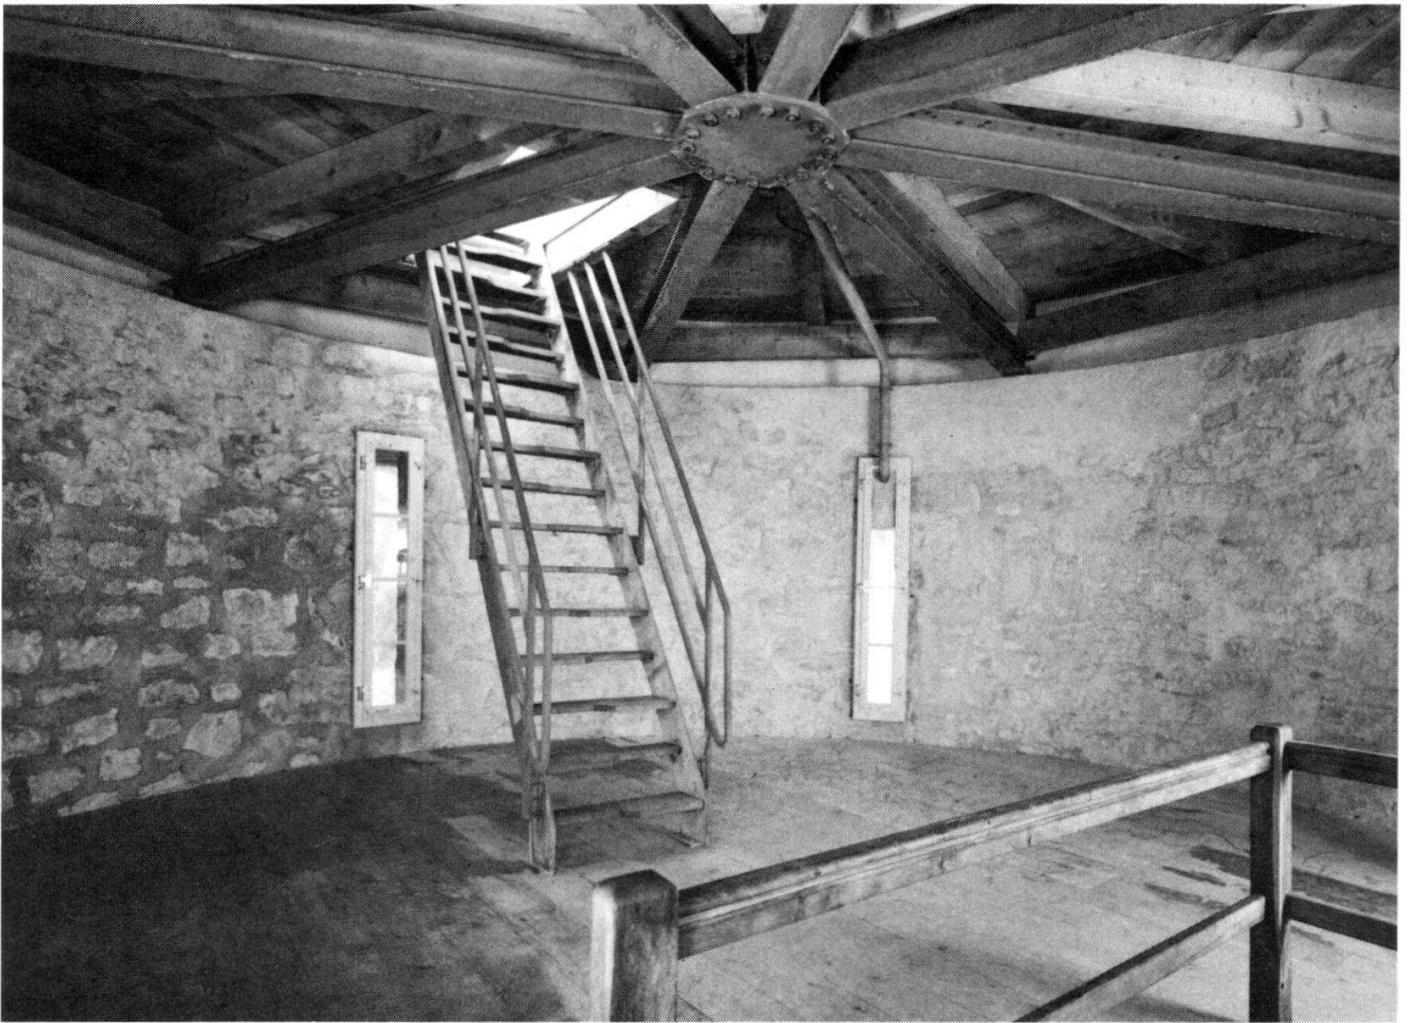
*Abb. d:* Oberstes Geschoss im Ostturm mit der neuen Dachkonstruktion.

den. Zur Transferküche führt als Konzession an die Benutzbarkeit des Schlosses ein in der rückwärtigen Aussenansicht mitsprechender Warenaufzug («Monorail»). Der von Wasserschäden heimgesuchte Ostturm erhielt unterhalb des Zinnenkranzes ein neues Flachdach. Es ist eine mit Blech abgedeckte Holzkonstruktion über einem Stern von Stahlträgern (Abb. d).

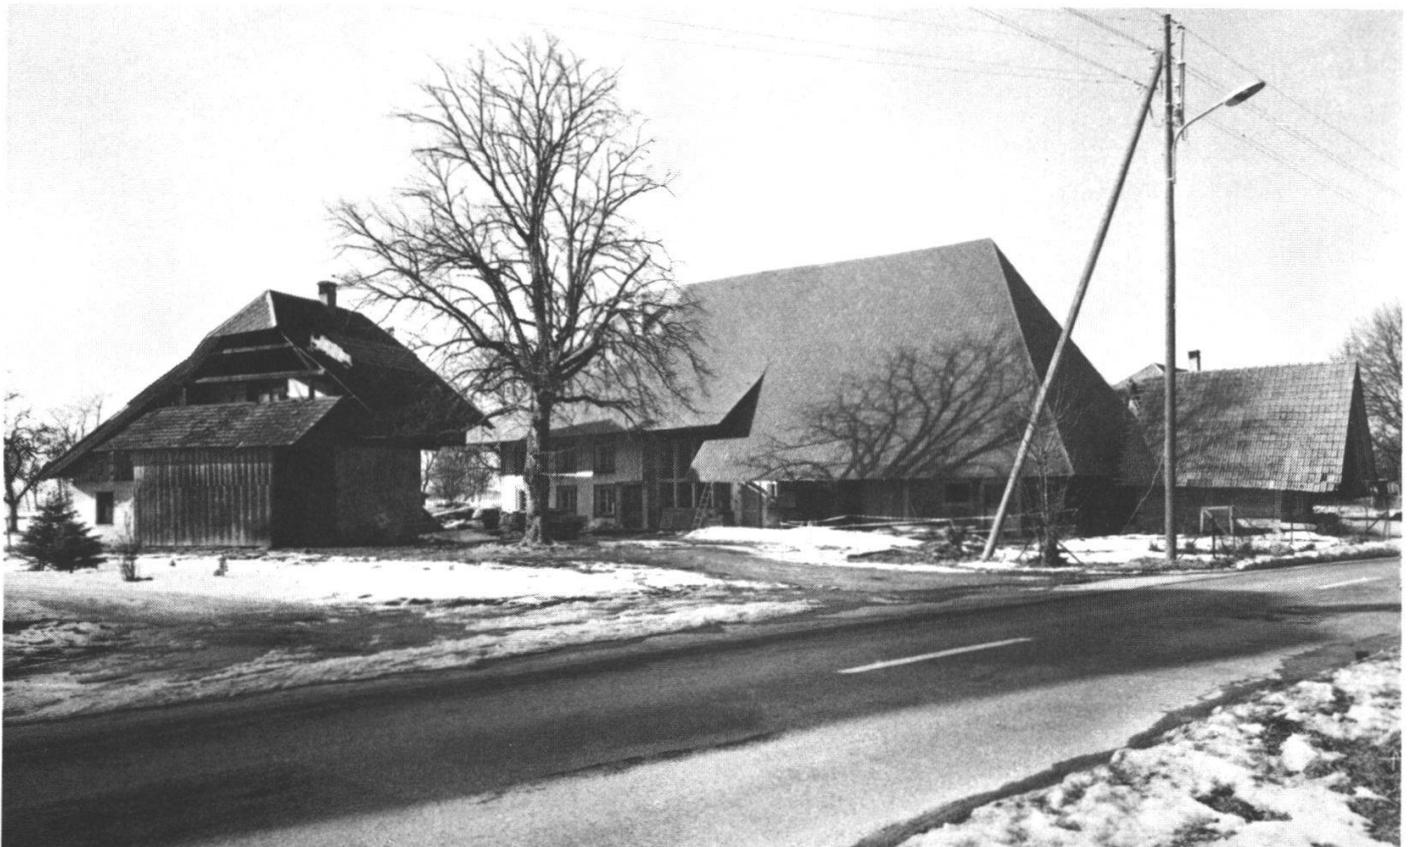
#### Subingen, Speicher und Stöckli Zimmermann

wurde rekonstruiert. Der *Speicher Nr. 41 B* erhielt nach einer gründlichen Sanierung einen neuen Standort südwestlich des Bauernhauses. Die Bilder zeigen *unten* das 1980 renovierte Bauernhaus mit seinen beiden sanierungsbedürftigen Trabanten, *oben* den heutigen Zustand von Stöckli und Speicher.
