Zeitschrift: Jahrbuch für Solothurnische Geschichte
Herausgeber: Historischer Verein des Kantons Solothurn
Band: 60 (1987)

Artikel: Denkmalpflege im Kanton Solothurn 1986
Autor: Carlen, Georg / Fröhlicher, Ernst / Hochstrasser, Markus
Kapitel: [einzelne Projekte]
DOI: <https://doi.org/10.5169/seals-324984>

Solothurn, «Vigierhäuser»

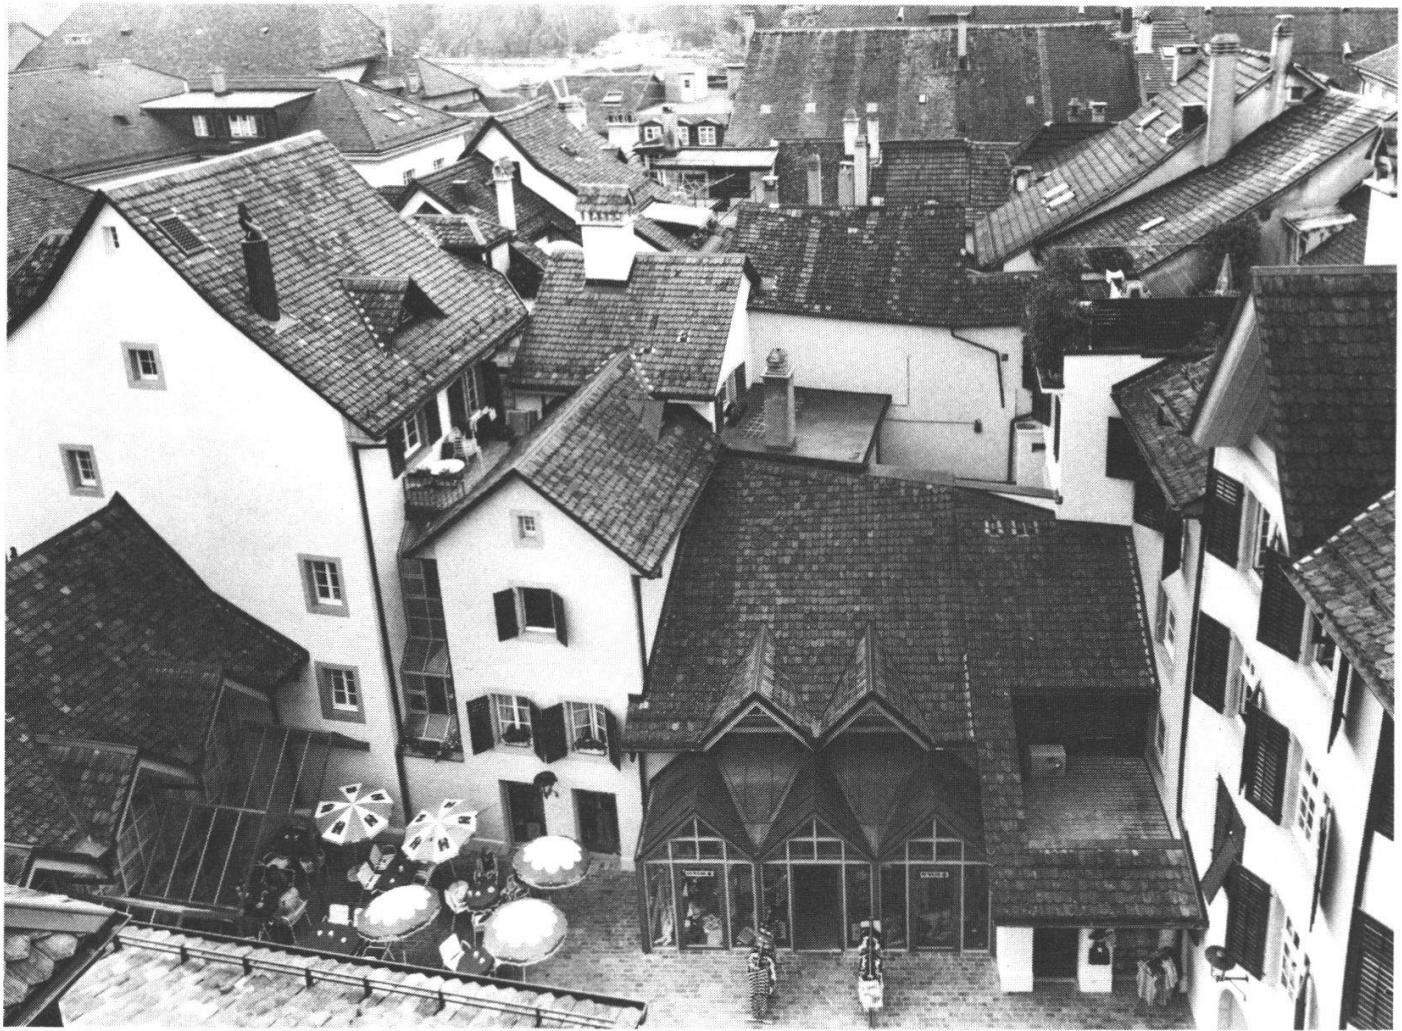
Abb. b

Abb. b: Der Hof nach der Umgestaltung von 1981/86. Die anfänglich geplante eingeschossige Überbauung des Hofes konnte verhindert werden. Aus dem früheren privaten Garten ist ein öffentlich zugänglicher Platz geworden. Von links nach rechts sind sichtbar:

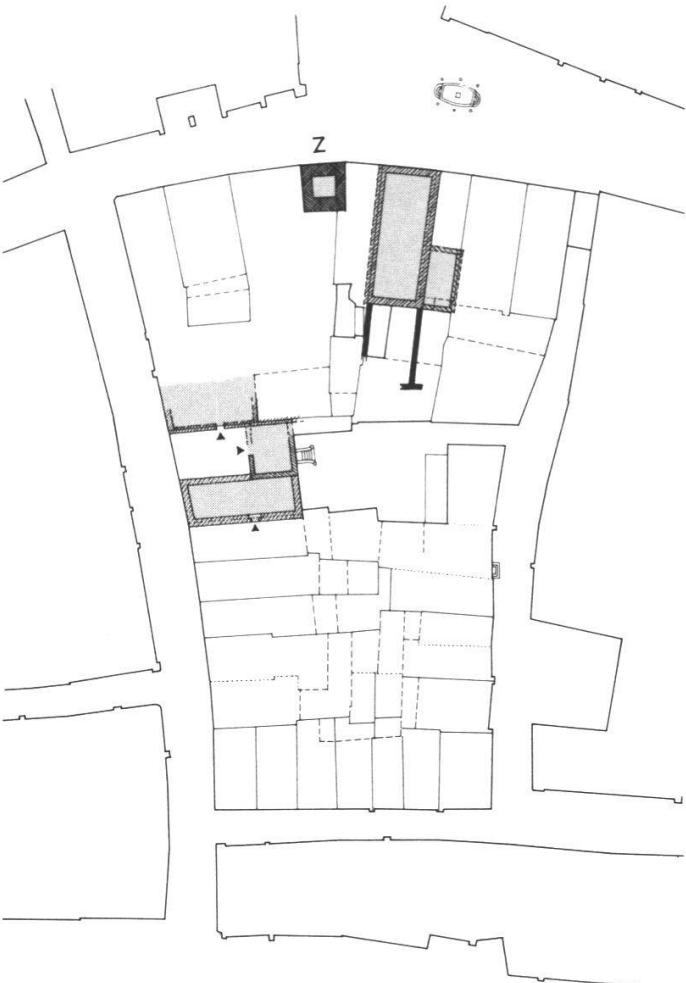
Abb. c

Abb. c: Katasterplan, Situation 1986, Norden oben. Grau schraffiert = hochmittelalterliche Bauten auf dem Areal der Vigierhäuser, schwarz = römische Mauerreste, die die Parzellengliederung an der Hauptgasse bestimmen. Die Pfeile bezeichnen ursprüngliche Türöffnungen, Z = Zeitglockenturm.

Die Ergebnisse der Brandmaueruntersuchungen lassen konkrete Aussagen zur Bebauungssituation im 12./13. Jahrhundert zu. Die Befunde deuten auf ein schrittweises Wachstum der Gassenzüge. Die Gassen sind im untersuchten Bereich (Hauptgasse und Schaalgasse) Haus um Haus entstanden, was eine mögliche Erklärung für die oft krummlinigen Gasenfluchten ergeben könnte.

An der Hauptgasse konnte eine Wachstumsrichtung von Westen nach Osten, und an der Schaalgasse eine solche von Norden nach Süden festgestellt werden. In beiden Fällen existierte anfangs eine abwechslungsweise Bebauung, einmal mit Fassadenfront direkt an der Gasse und das andere Mal mit zurückgesetzter Hausfront und vorgelagertem Hof (Abb. c). Ob das

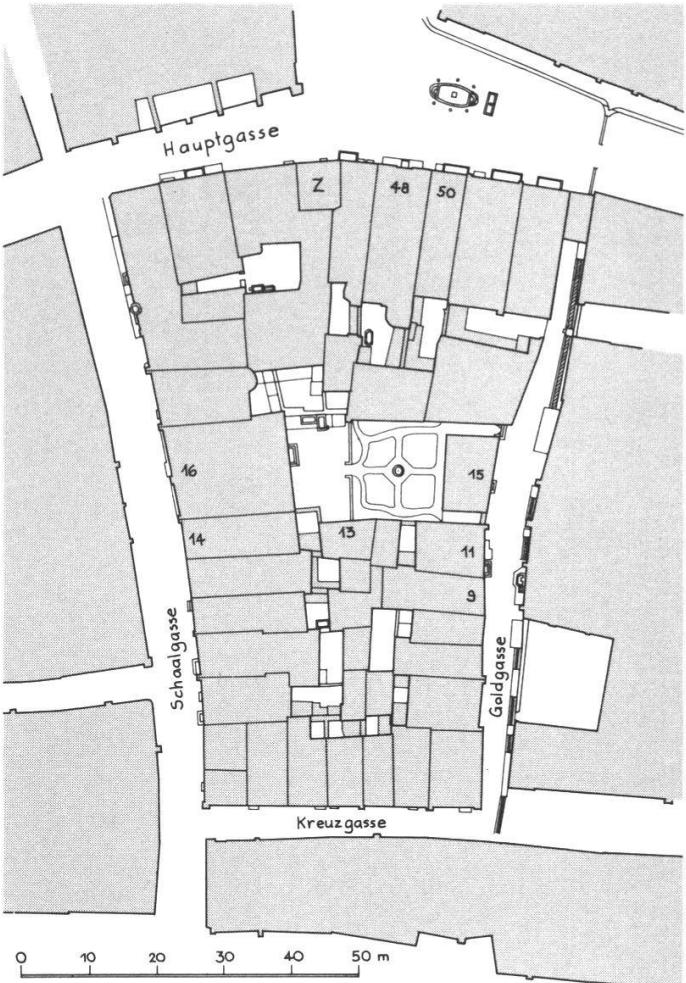
Abb. d

Abb. d: Katasterplan, Situation 1870 mit zahlreichen Innenhöfen, die noch bis ins Erdgeschoss hinunter offen sind.

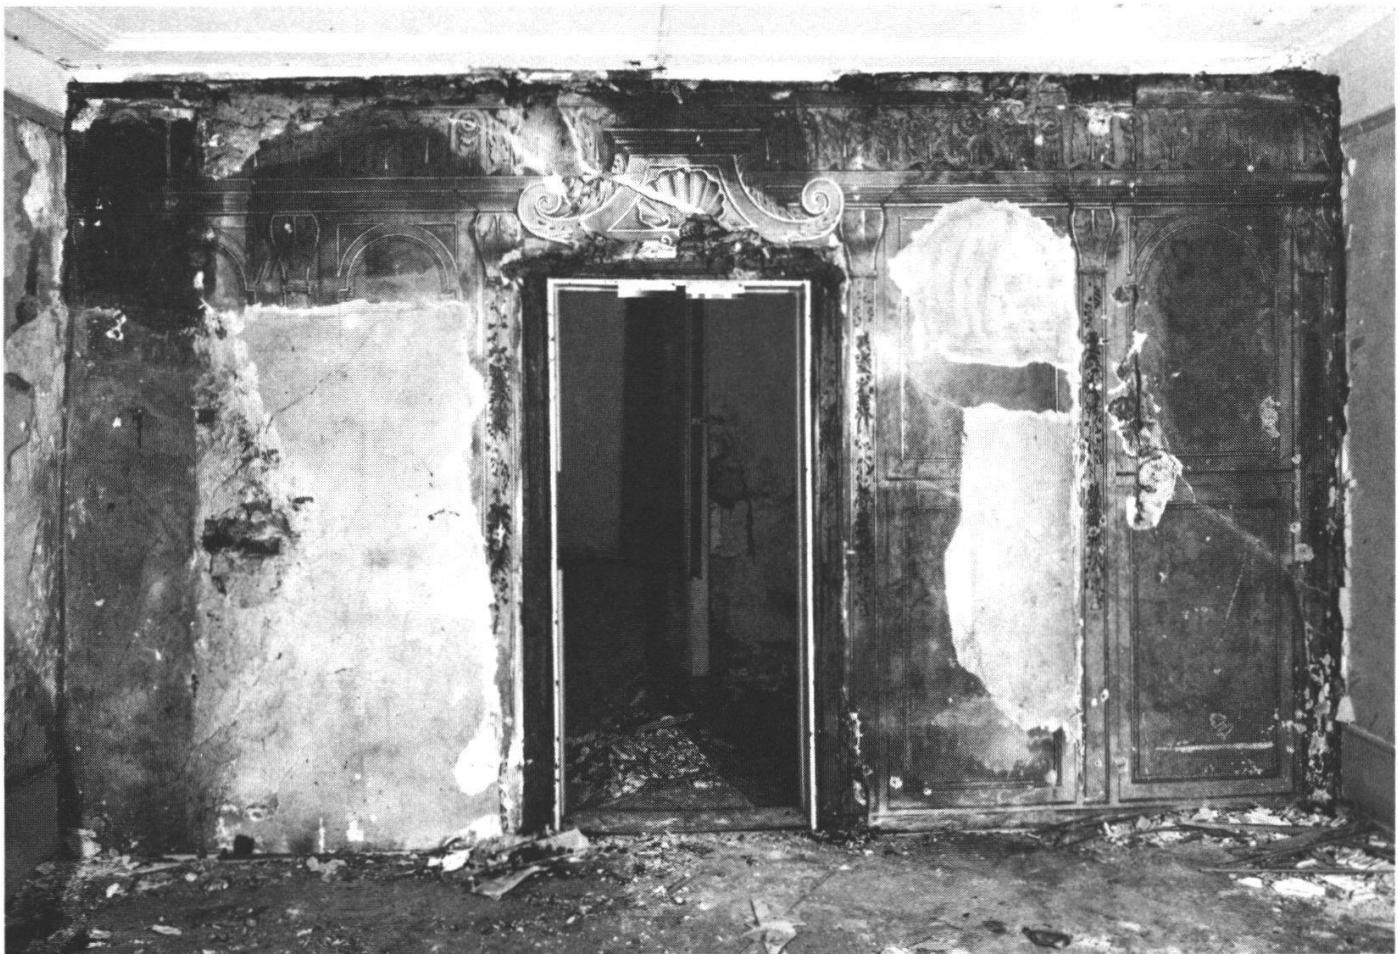
Abb. m

Abb. m: Fragmente einer gemalten Wanddekoration im Hinterhaus Hauptgasse 48/50 (1.OG, Zimmer Südost, Nordwand). Fundzustand kurz vor dem Abbruch des Hauses. Stil des Michael Vogelsang und seiner Werkstatt um 1710. Als Wandschmuck in der «Pizzeria Alfredo» im 1. Stock wiederverwendet.

Zu den jüngeren Funden gehören die Tapeten des früheren 19. Jahrhunderts, die Bestandteil eines Tapetenmusterraumes waren, der im 2. Stock des Hauses Hauptgasse 48 lag (Abb. m). Sie stammen fast alle aus Pariser Manufakturen und erinnern einmal mehr an die mannigfachen Beziehungen zwischen dieser Weltmetropole und unserer kleinen Stadt.

Der Auskernung und dem damit verbundenen Verlust des gesamten historischen Innenlebens der Häuser Goldgasse 9, 11 und Schaalgasse 14 stehen die teilweise Erhaltung der Intérieurs in den Häusern Hauptgasse 48 und 50 und die sorgfältige Innenrestaurierung des Hauses Schaalgasse 16 gegenüber. Während im Haus Nr. 48 die Entfernung einer jüngeren Unterteilung und die Instandstellung des sog. Vigierzimmers im 1. OG Erwähnung verdient (*Abb. o*), so ist es im Haus Nr. 50 die Täferstube auf demselben Geschoss (*Abb. p*). Hier wurden unter jüngeren Farbanstrichen ornamentale Régence-Dekorationen (18. Jahrhundert) freigelegt und wieder hergestellt. Die Empire-Bildtapete aus dem 2. OG von Nr. 50 (*Abb. n*) wurde als Wandschmuck ins Restaurant Goldgasse 15 verlegt, ebenfalls die Reste der im Hinterhaus Nr. 48 und 50 entdeckten prachtvollen Täferimitationen auf Verputz im Stil des Michael Vogelsang und seiner Werkstatt um 1710 (*Abb. m*).

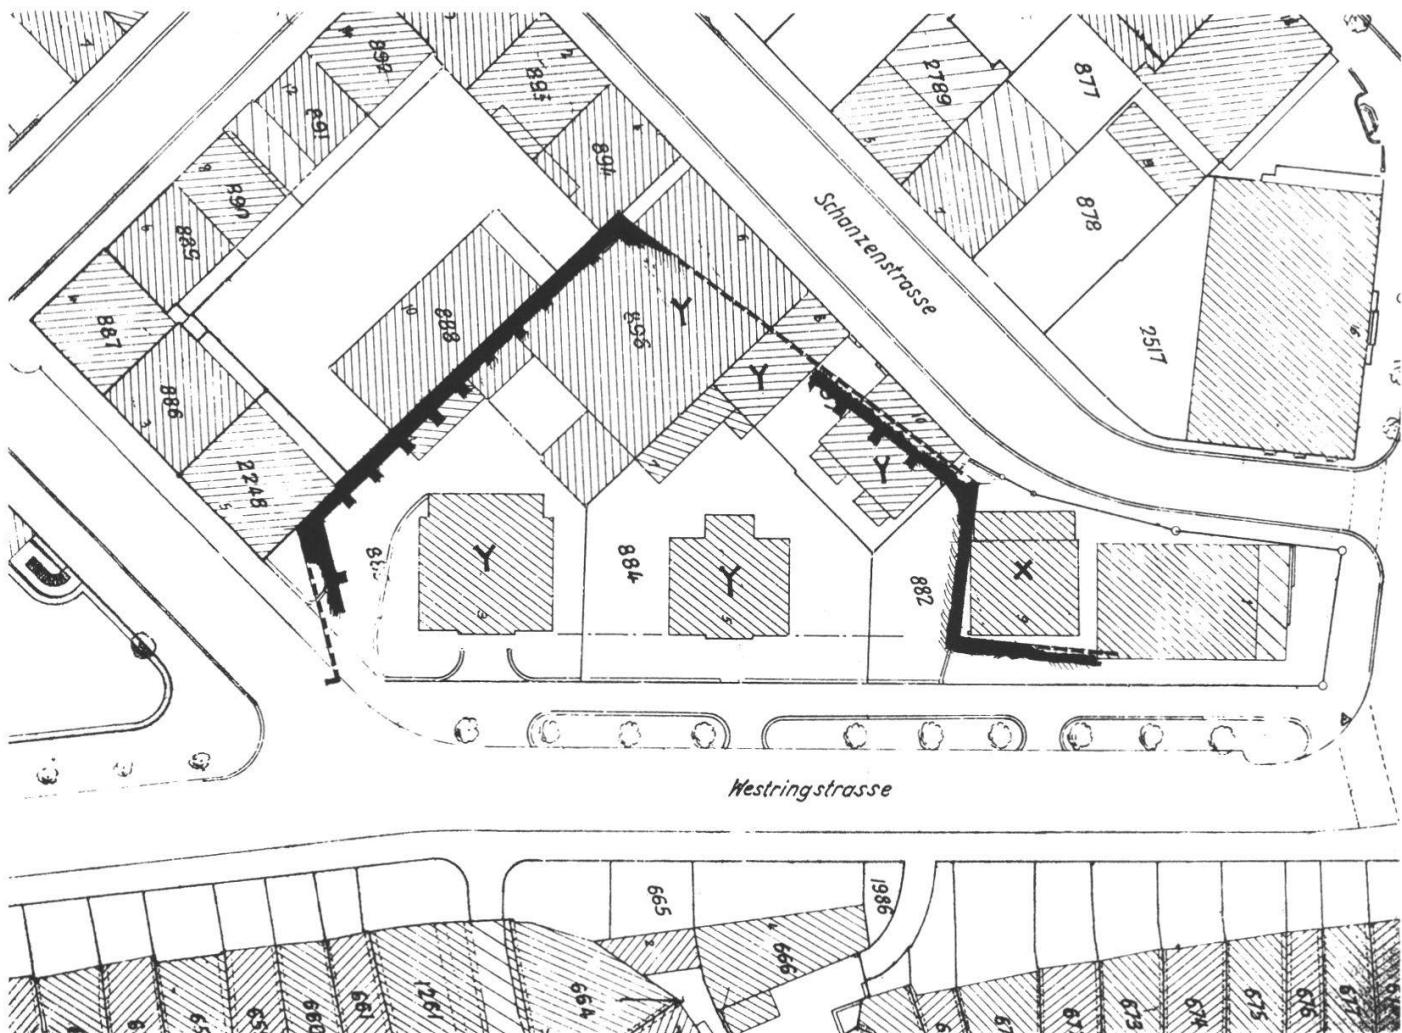
Abb. b

Abb. b: Ausschnitt aus Katasterplan, 1:1000, Norden rechts. Schwarz eingezeichnet: Mauerreste der ehe-

Die Mauerüberreste konnten während der Aushubarbeiten planlich aufgenommen und teilweise näher untersucht werden. Sie erlauben, in den aktuellen Katasterplan eingezeichnet, interessante Rückschlüsse zur Bebauungsgeschichte des Westringquartiers (*Abb. b*). Schon zu Beginn der Aushubarbeiten kamen, stellenweise nur 50 cm unter den bestehenden Gartenniveaus, die Abbruchkronen der Schanzenmauern zum Vorschein.

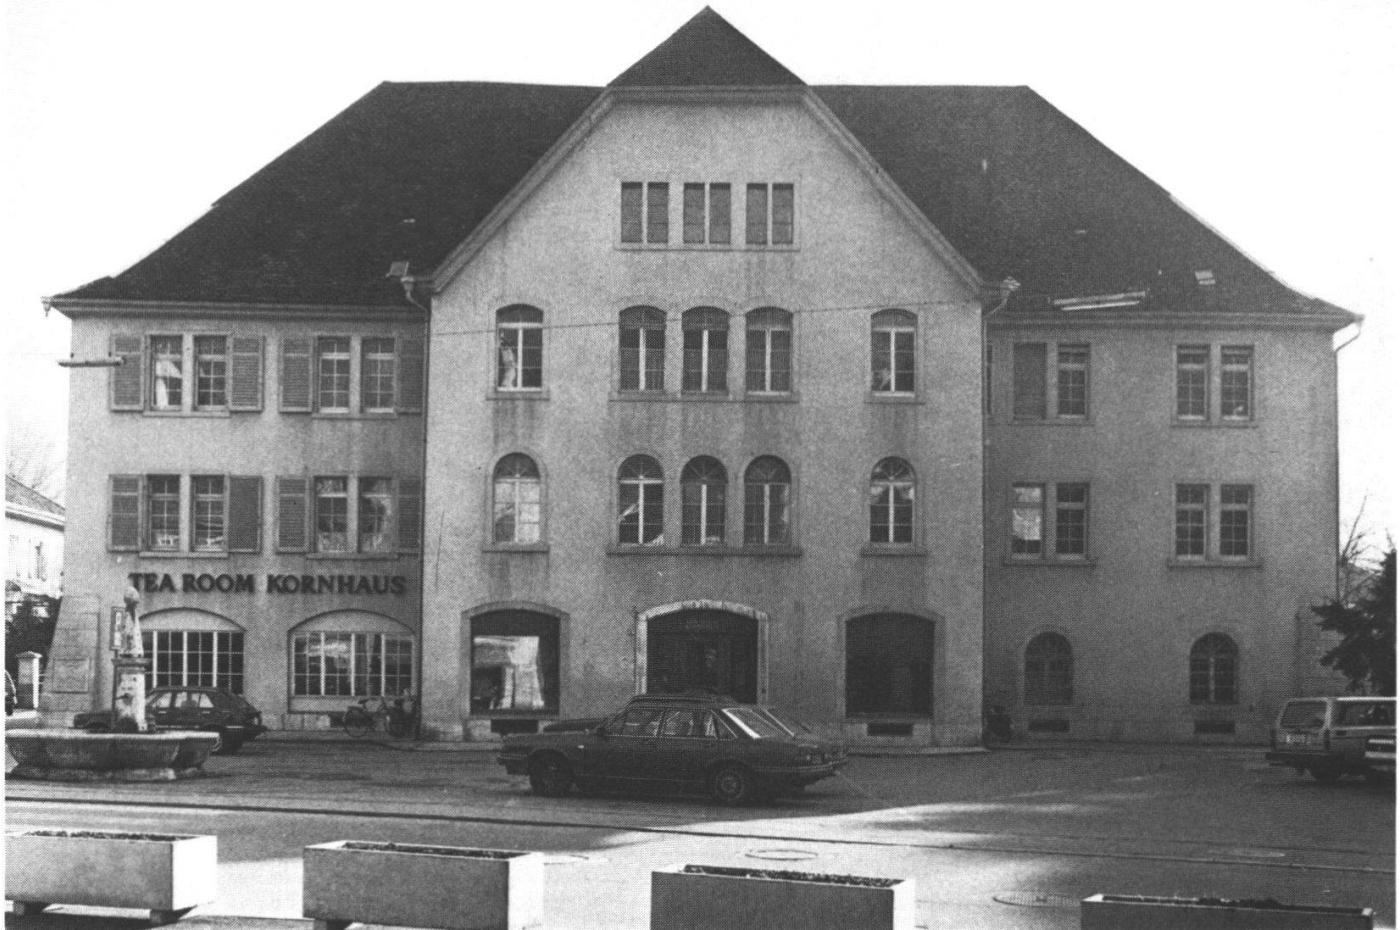
Abb. a: Das 1790 erbaute Kornhaus in Balsthal, Zustand bis 1985.

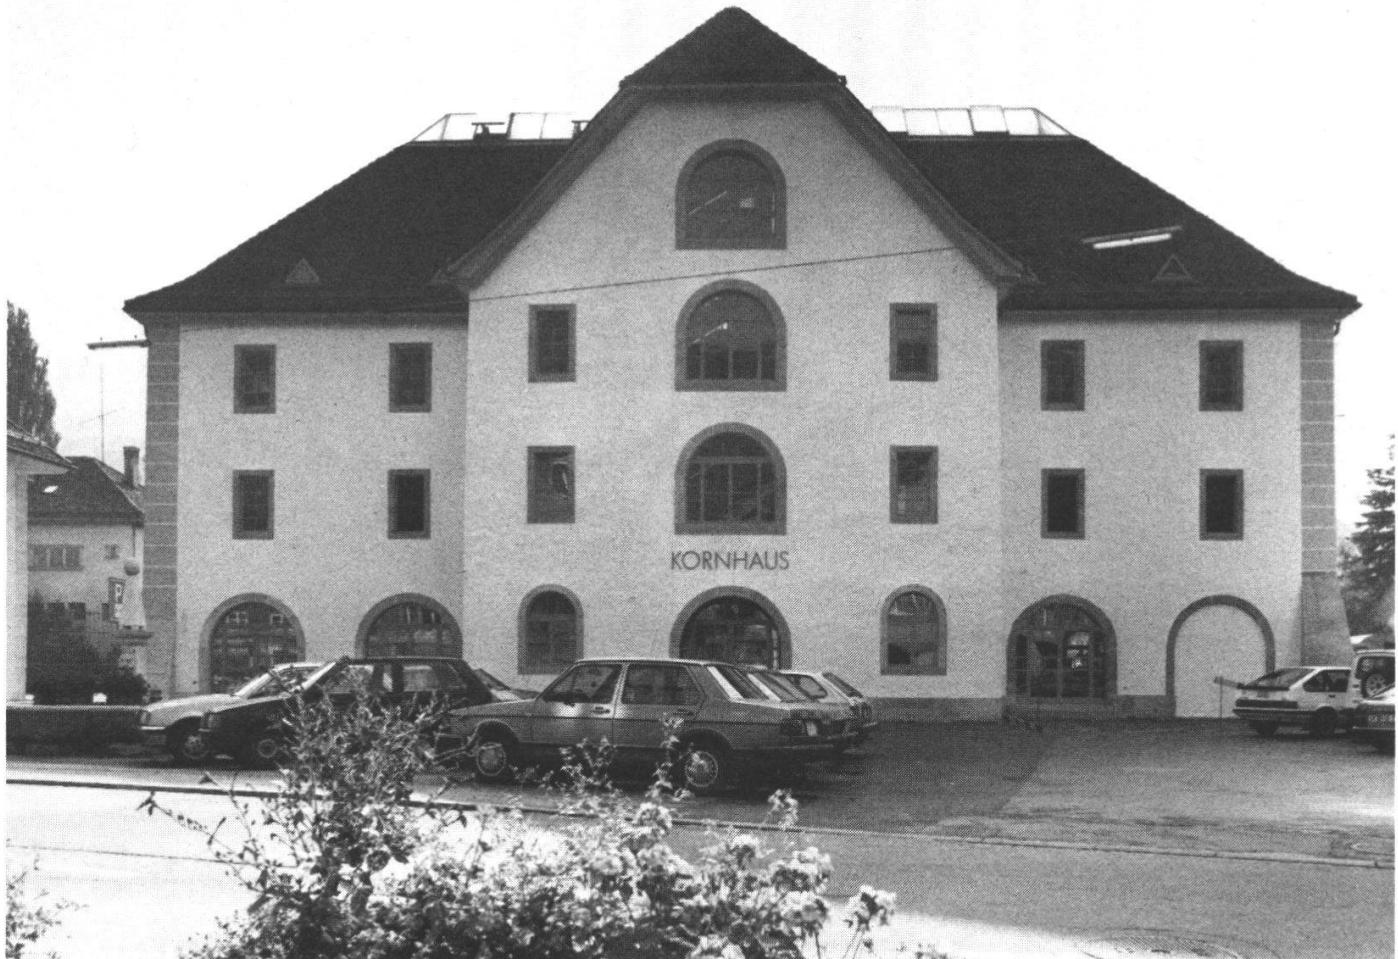
Abb. b: Das Kornhaus nach der Restaurierung.

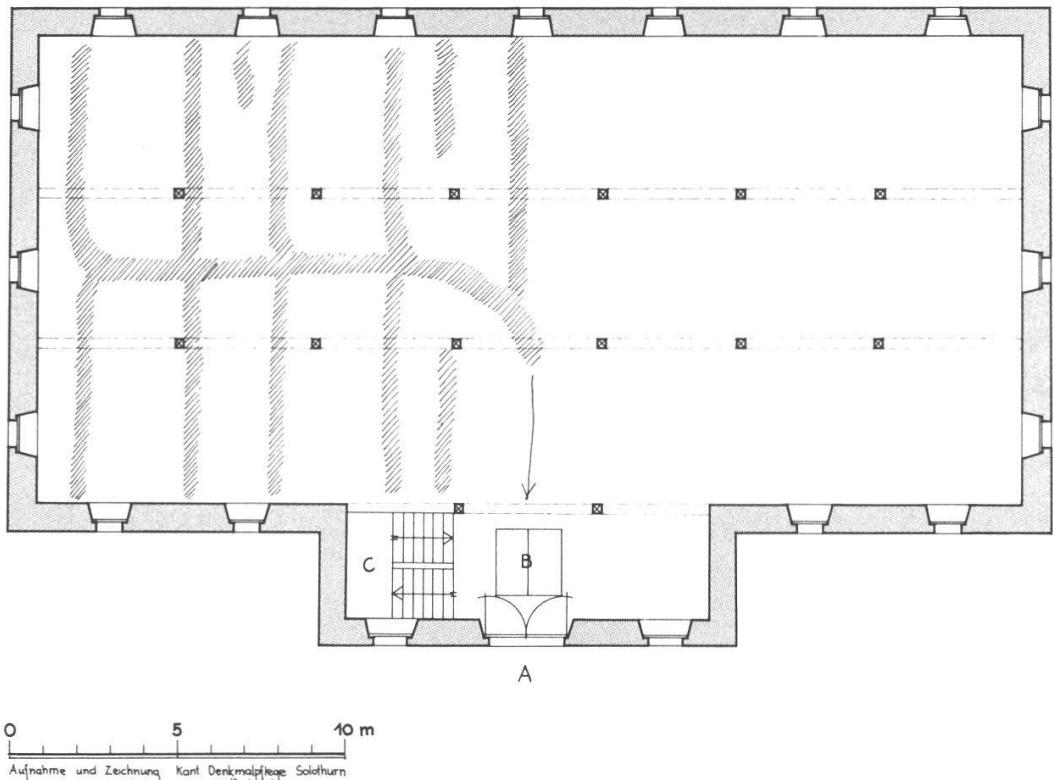
Abb. c: Grundrissrekonstruktion 1.OG des Zustandes um 1790.

A = Aufzugstor zur externen Bedienung
B = mit Klappläden verschliessbare Bodenöffnung zur internen Bedienung

C = zweiläufige Treppenanlage mit Zwischenpodest
schraffiert = Schleifspuren im Bretterboden (im Westteil des Gebäudes nicht feststellbar, dort existierte möglicherweise ein Tonplattenboden).

mit zwei Flügeln abdeckbare Bodenöffnungen, die (bei schlechtem Wetter) ein internes Aufziehen der Waren ermöglichten. Auf den noch vorhandenen, originalen Bretterböden im 1. und 2. Stock liessen sich deutlich Schleifspuren beobachten, die beim Herumzerrnen der gefüllten Frucht- und Kornsäcke entstanden sind. Das «Wegsystem», das dadurch in die Bretter gezeichnet wurde, erlaubt Rückschlüsse auf die Lagerordnung (Abb. c).

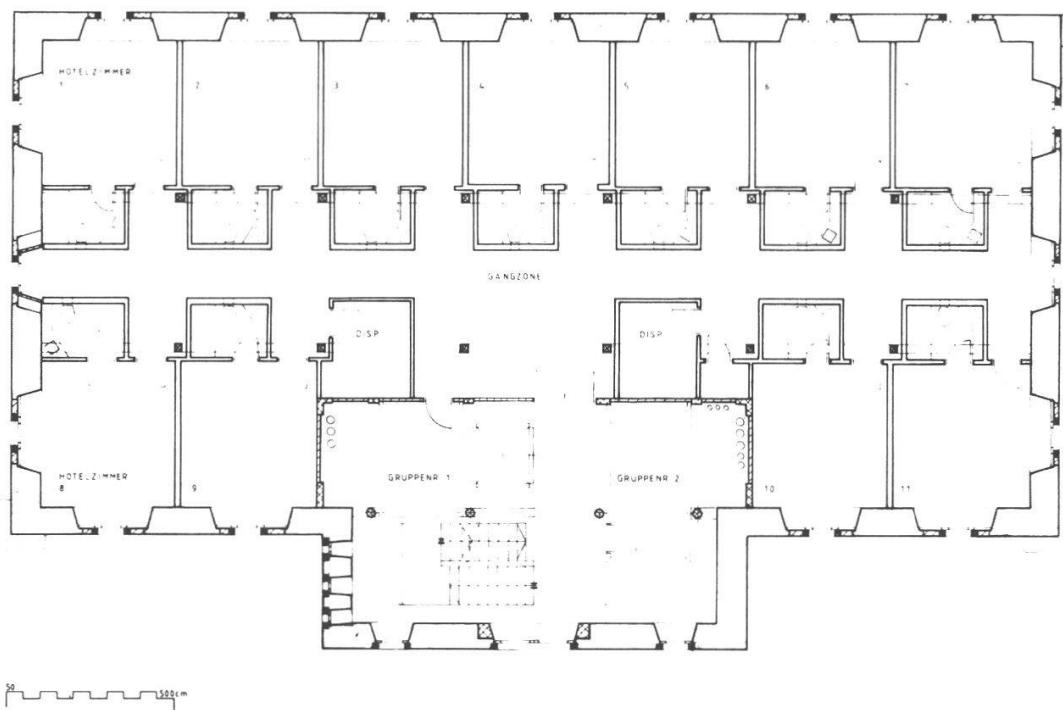
Abb. d: Grundriss 1.OG nach der Restaurierung und dem Einbau der Hotelzimmer.

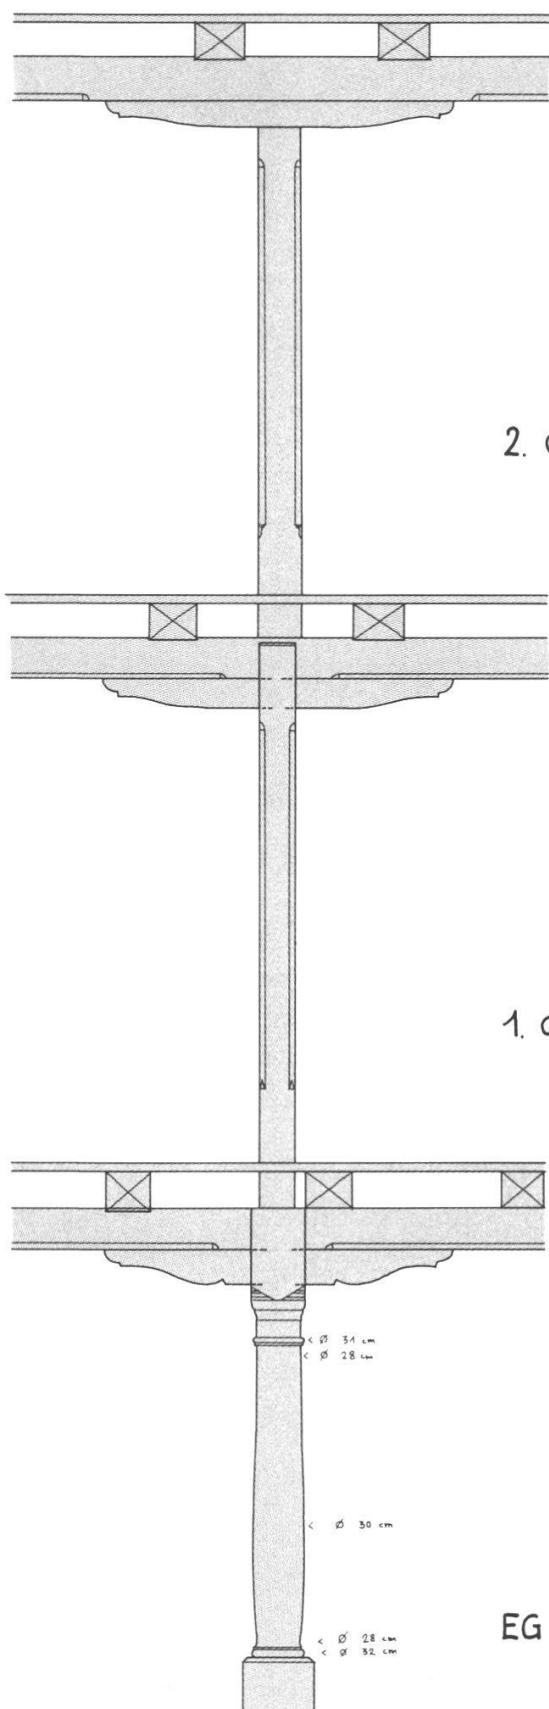
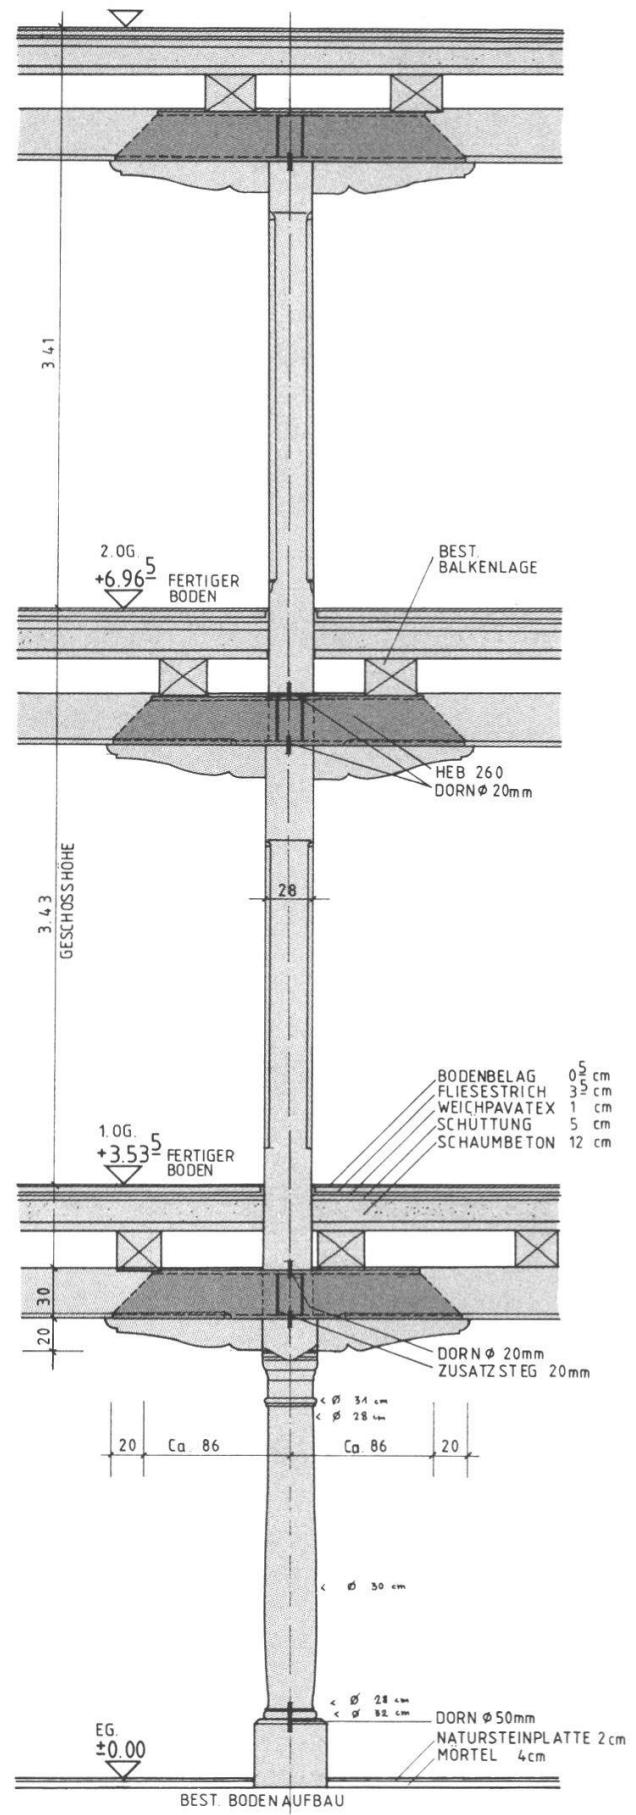
Längsschnitt / Stützenansicht

Abb. e: Ursprüngliches Stützensystem der inneren Tragkonstruktion.

Abb. f: Die heutige innere Tragkonstruktion.

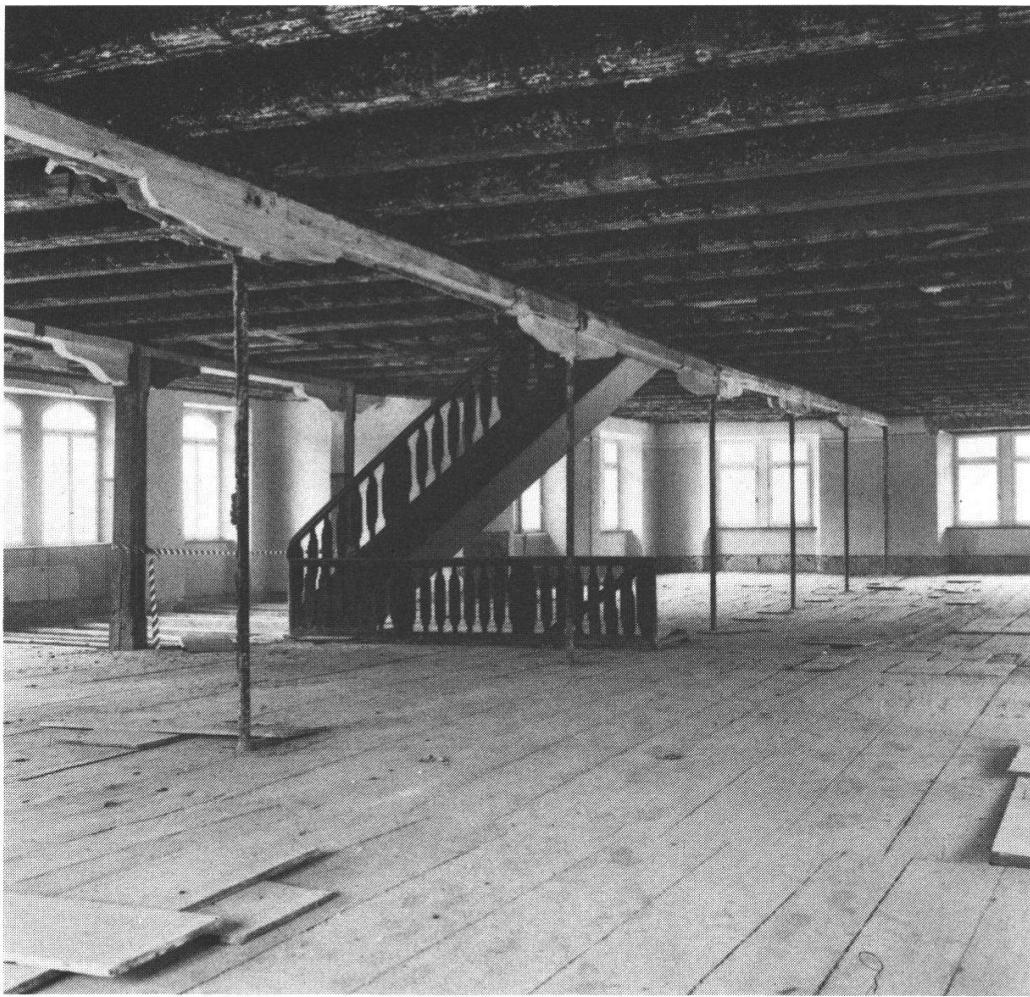
Abb. g

Abb. g: Der erste Stock des Kornhauses nach dem Entfernen der Zwischenwände. Im Vordergrund die gusseisernen Säulchen, mit welchen ca. 1860 die Holzstützen ersetzt wurden.

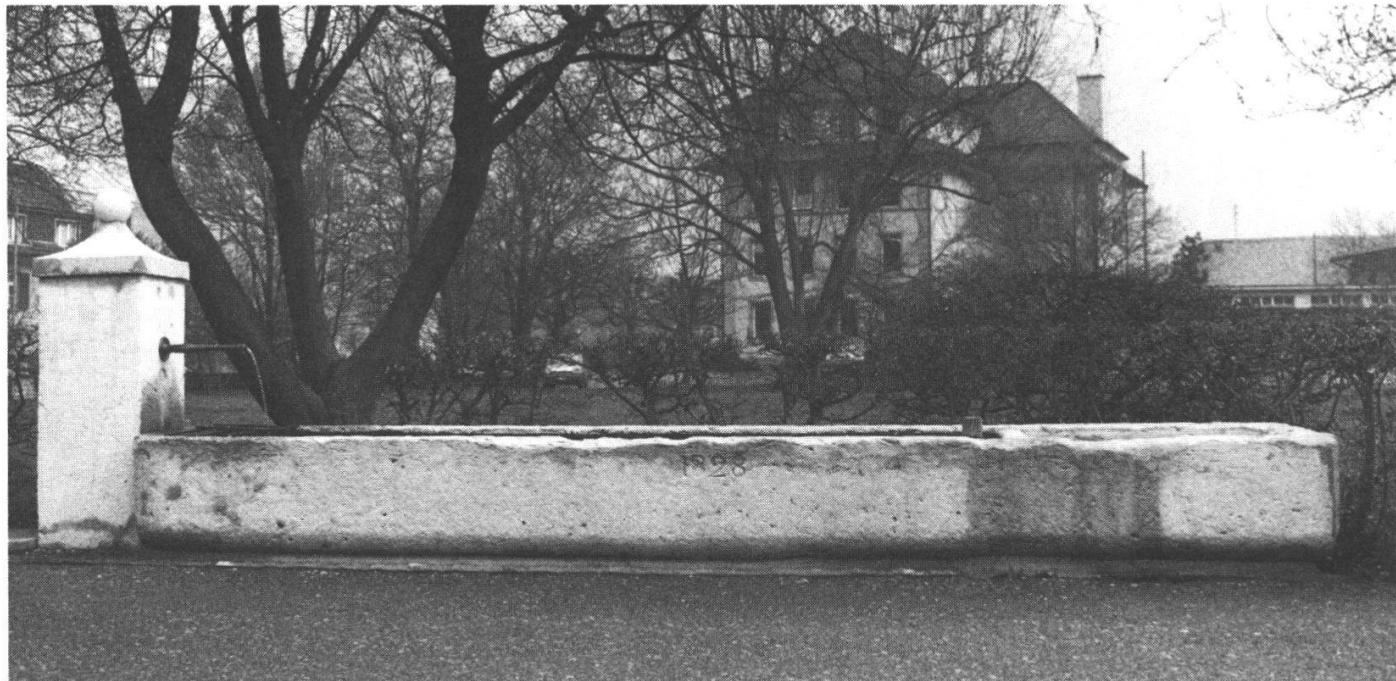
Oben: Brunnen von 1828 an der Dorfstrasse beim alten Schulhaus. Kalkstein. Das Wasser läuft wieder wie ursprünglich durch den Stock, wird aber in einem Kunststoffrohr geführt. Neue Kugel auf dem instandgestellten Hut.

Unten: Brunnen an der Kreuzung Dorfstrasse-Engelbergstrasse nach der Restaurierung. Trog Kalkstein. Stock jünger, Muschelkalk.

1985 wurden die drei Dorfbrunnen durch die Einwohnergemeinde restauriert. Dabei wurde darauf geachtet, die Brunnen nach der Operation nicht wie neu erscheinen zu lassen. So beliess man die Brunnenränder in ihrem verwitterten Zustand. Um den wachsenden Schaden zu stoppen, wurden Risse wo nötig mit Epoxidharz injiziert, Löcher mit Mörtel auf Epoxid-

harzbasis aufmodelliert. Bei den Brunnenstöcken, die nicht mit stehendem Wasser in Berührung kommen, verwendete man einen mineralischen Mörtel. Schonende Reinigung ohne Chemikalien. Kein Überhauen des Steins. Bei einem Stock wurden Eisenbändern durch Anker aus rostfreiem Chromstahl ersetzt. Bildhauer: U. Wittmer, Stüsslingen. Beratung: J. Ineichen, Niederlenz.

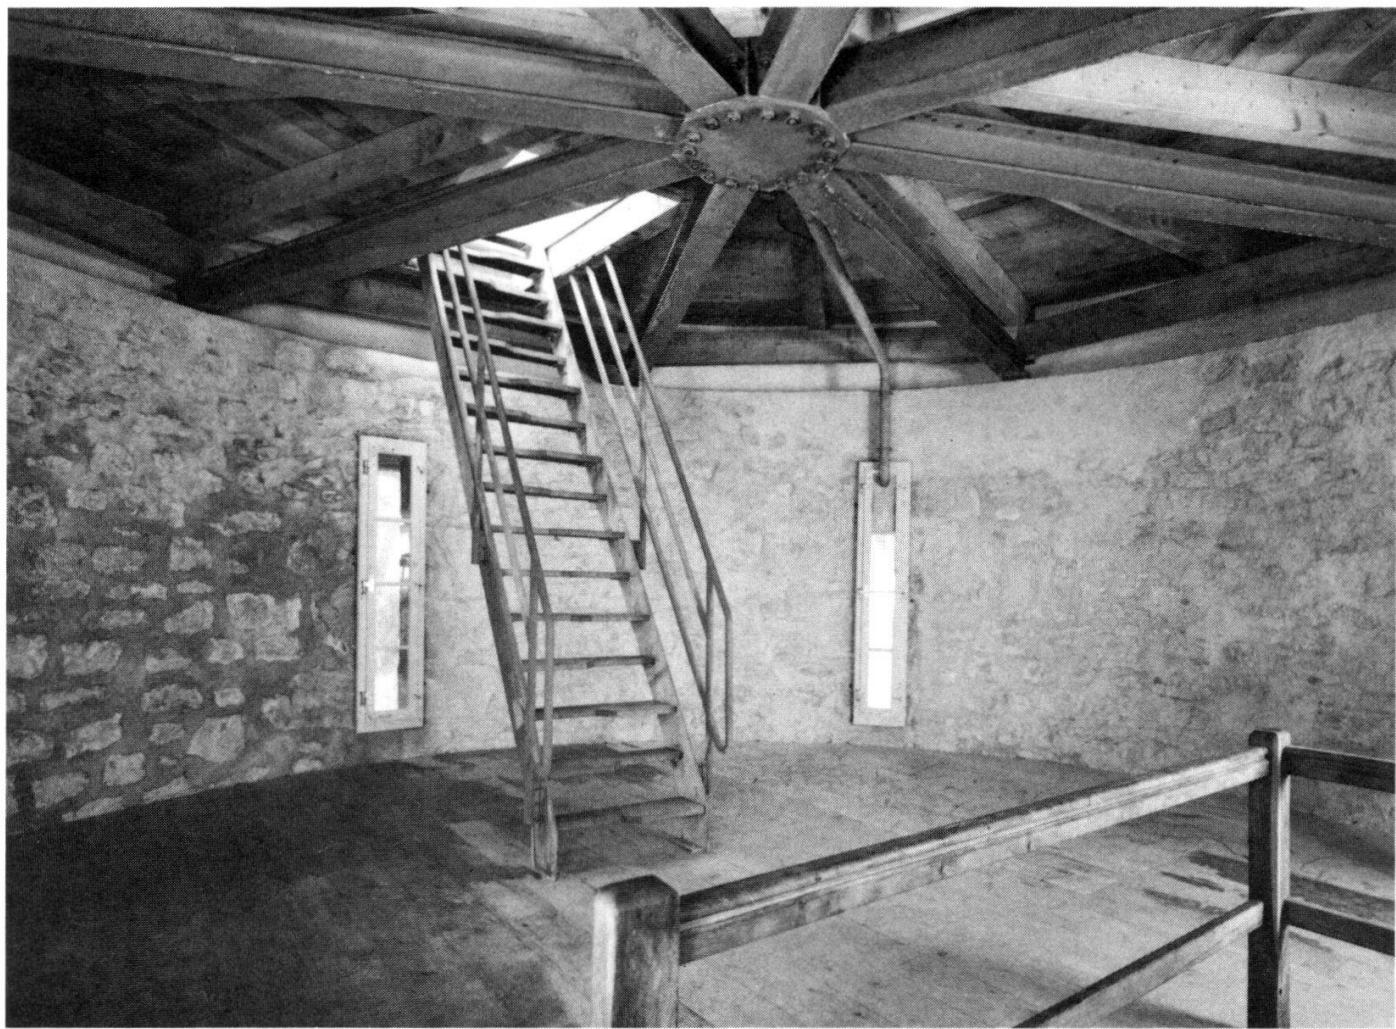
Abb. d: Oberstes Geschoss im Ostturm mit der neuen Dachkonstruktion.

den. Zur Transferküche führt als Konzession an die Benutzbarkeit des Schlosses ein in der rückwärtigen Außenansicht mitsprechender Warenaufzug («Monorail»). Der von Wasserschäden heimgesuchte Ostturm erhielt unterhalb des Zinnenkranzes ein neues Flachdach. Es ist eine mit Blech abgedeckte Holzkonstruktion über einem Stern von Stahlträgern (*Abb. d*).
