Zeitschrift: Jahrbuch für Solothurnische Geschichte
Herausgeber: Historischer Verein des Kantons Solothurn
Band: 60 (1987)

Artikel: Denkmalpflege im Kanton Solothurn 1986
Autor: Carlen, Georg / Fröhlicher, Ernst / Hochstrasser, Markus
Kapitel: [einzelne Projekte]
DOI: <https://doi.org/10.5169/seals-324984>

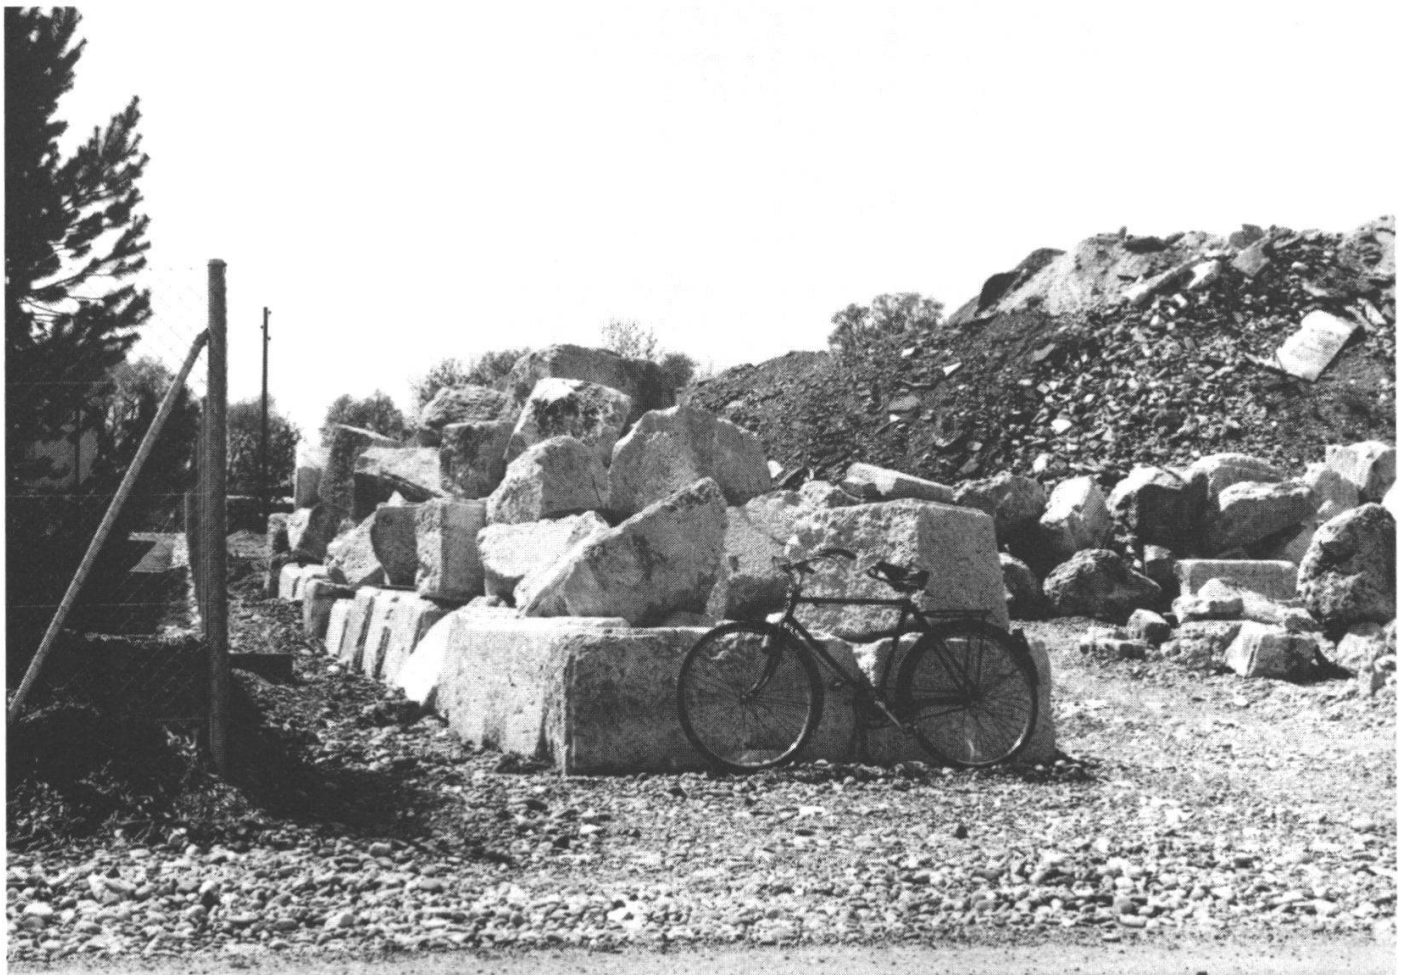
Abb. d: Die Verblendquadern der ehemaligen Bastion St. Joseph, aufgeschichtet auf dem Depotplatz eines Baugeschäftes in Bellach.

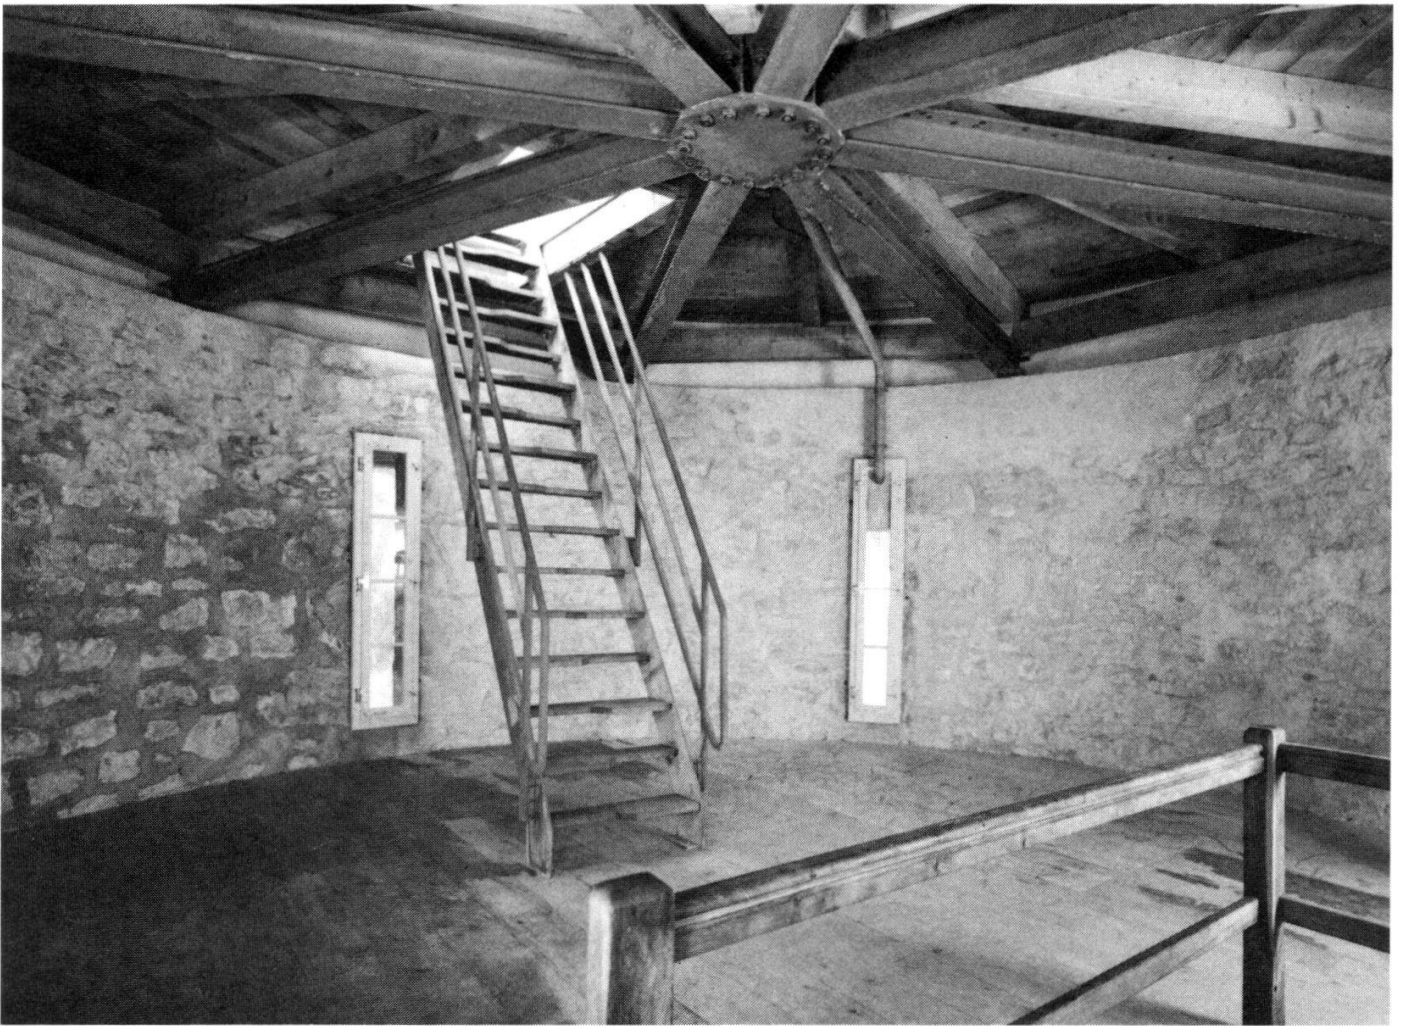
Abb. d: Oberstes Geschoss im Ostturm mit der neuen Dachkonstruktion.

den. Zur Transferküche führt als Konzession an die Benutzbarkeit des Schlosses ein in der rückwärtigen Aussenansicht mitsprechender Warenaufzug («Monorail»). Der von Wasserschäden heimgesuchte Ostturm erhielt unterhalb des Zinnenkranzes ein neues Flachdach. Es ist eine mit Blech abgedeckte Holzkonstruktion über einem Stern von Stahlträgern (Abb. d).
