DENKMALPFLEGE
IM KANTON
SOLOTHURN
1987

*Von Georg Carlen (G. C.), Markus Hochstrasser (M. H.),
Markus Schmid (M. S.), Benno Schubiger (B. S.).¹
Redaktion: Daniel Schneller und Benno Schubiger*

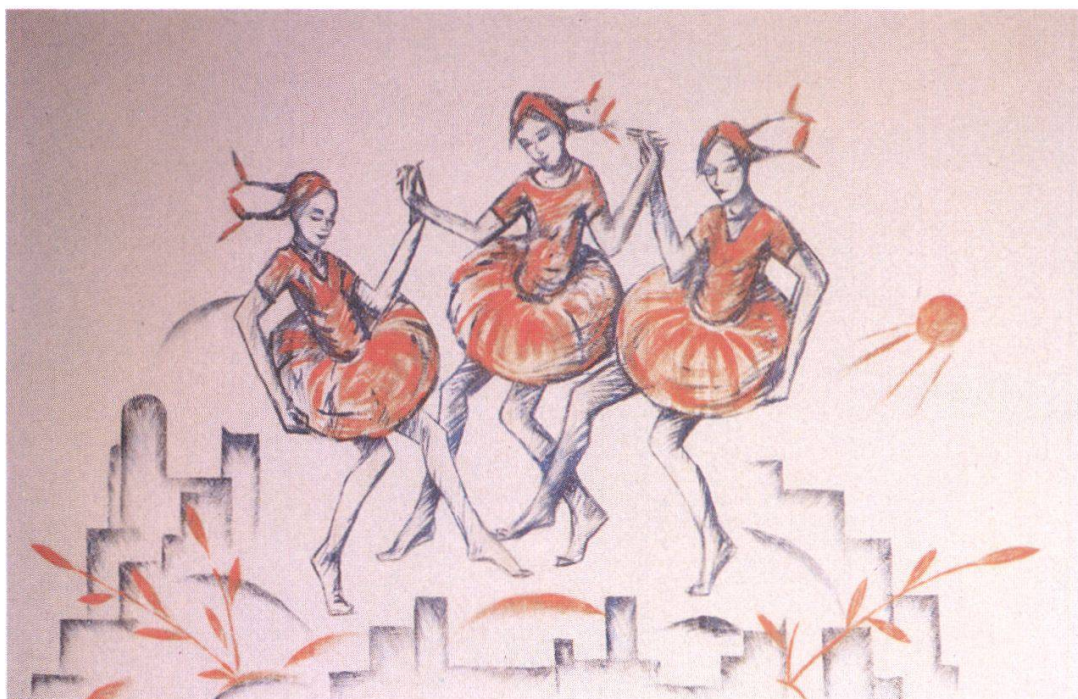
Grenchen, alte Turnhalle. Reigen, Wandmalerei über dem Seitenportal, von Ferdinand Kaus, 1930. Anlässlich der Gesamtrestaurierung von 1986/87 gereinigt. Nicht retuschiert. Vgl. Seite 292.

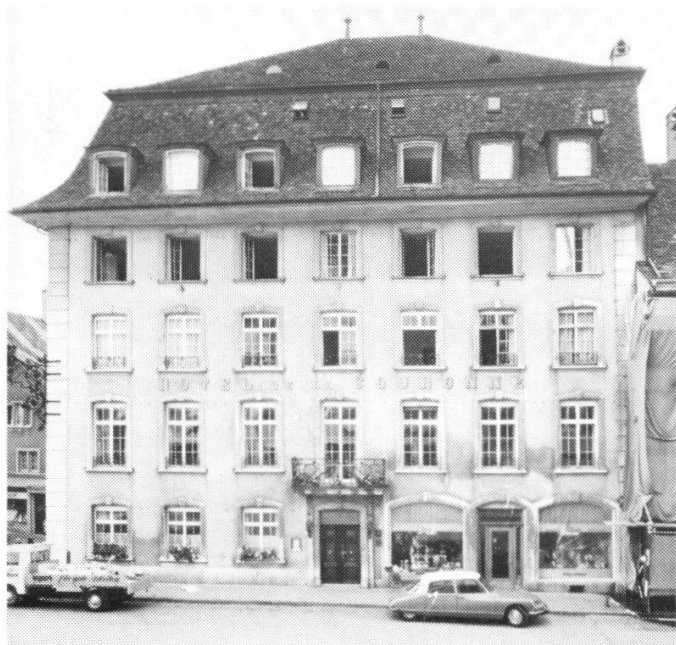
Abb. 1

Abb. 1: Hotel «Krone», Nordfassade, vor der Renovation von 1973 und der Erdgeschosskorrektur von 1987.

Anlässlich des Einbaus einer Bar anstelle des bisherigen Coiffeurgeschäftes wurde im Erdgeschoss eine Fassadenkorrektur vorgenommen. Die übergrossen Fenster- und Türöffnungen im Westteil der Nordfassade wurden auf das ursprüngliche Mass reduziert.

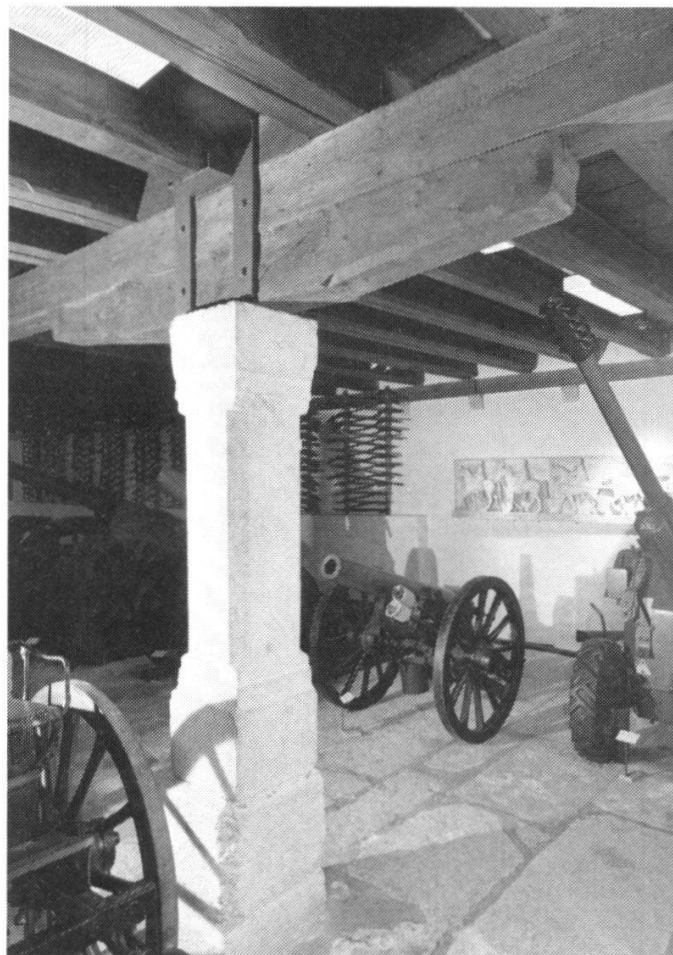
Abb.6

Abb. 5, 6: Eine Stütze im Erdgeschoss vor und nach dem Eingriff.

1985 wurden bedeutende Mängel an der Statik festgestellt. Sie rührten daher, dass die Pfeiler zum Teil von Anfang an nicht genau übereinander standen und dass sich im Laufe der Zeit Deformationen ergeben hatten. Die Verformungen waren durch die Beheizung des Gebäudes seit 1974 gefördert worden. 1985 war eine Senkung der Stützen bis zu 8 cm und eine Abweichung von der Senkrechten bis zu 12 cm zu beobachten.

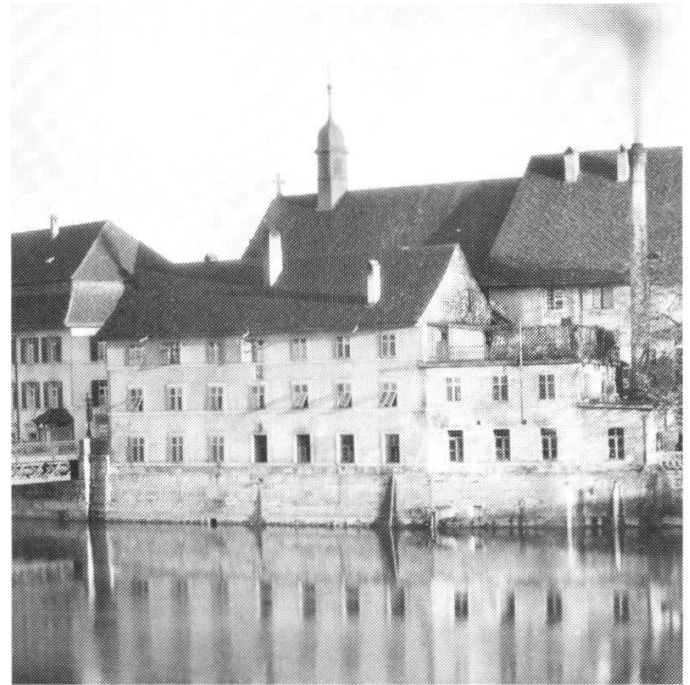
Abb. 2

Der auffällige Flachdachanbau auf der Westseite aus dem Jahre 1883 wurde abgebrochen (Abb. 2). Ferner wurden die Fassaden renoviert und in Ermangelung älterer Befunde dem Alten Spital angepasst. Die Fenster (mehrheitlich alte Einfachverglasungen aus dem 19. Jahrhundert) wurden durch doppelt verglaste neue ersetzt und wieder mit der Sprossenteilung des 18. Jahrhunderts versehen. Um die ehemalige Zugehörigkeit zum Spital äusserlich sichtbar zu machen und um die Fassade mit ihren weit gesprengten Fensterachsen etwas zu beleben, versah man die Fenster mit den gleichen in den Solothurner Standesfarben

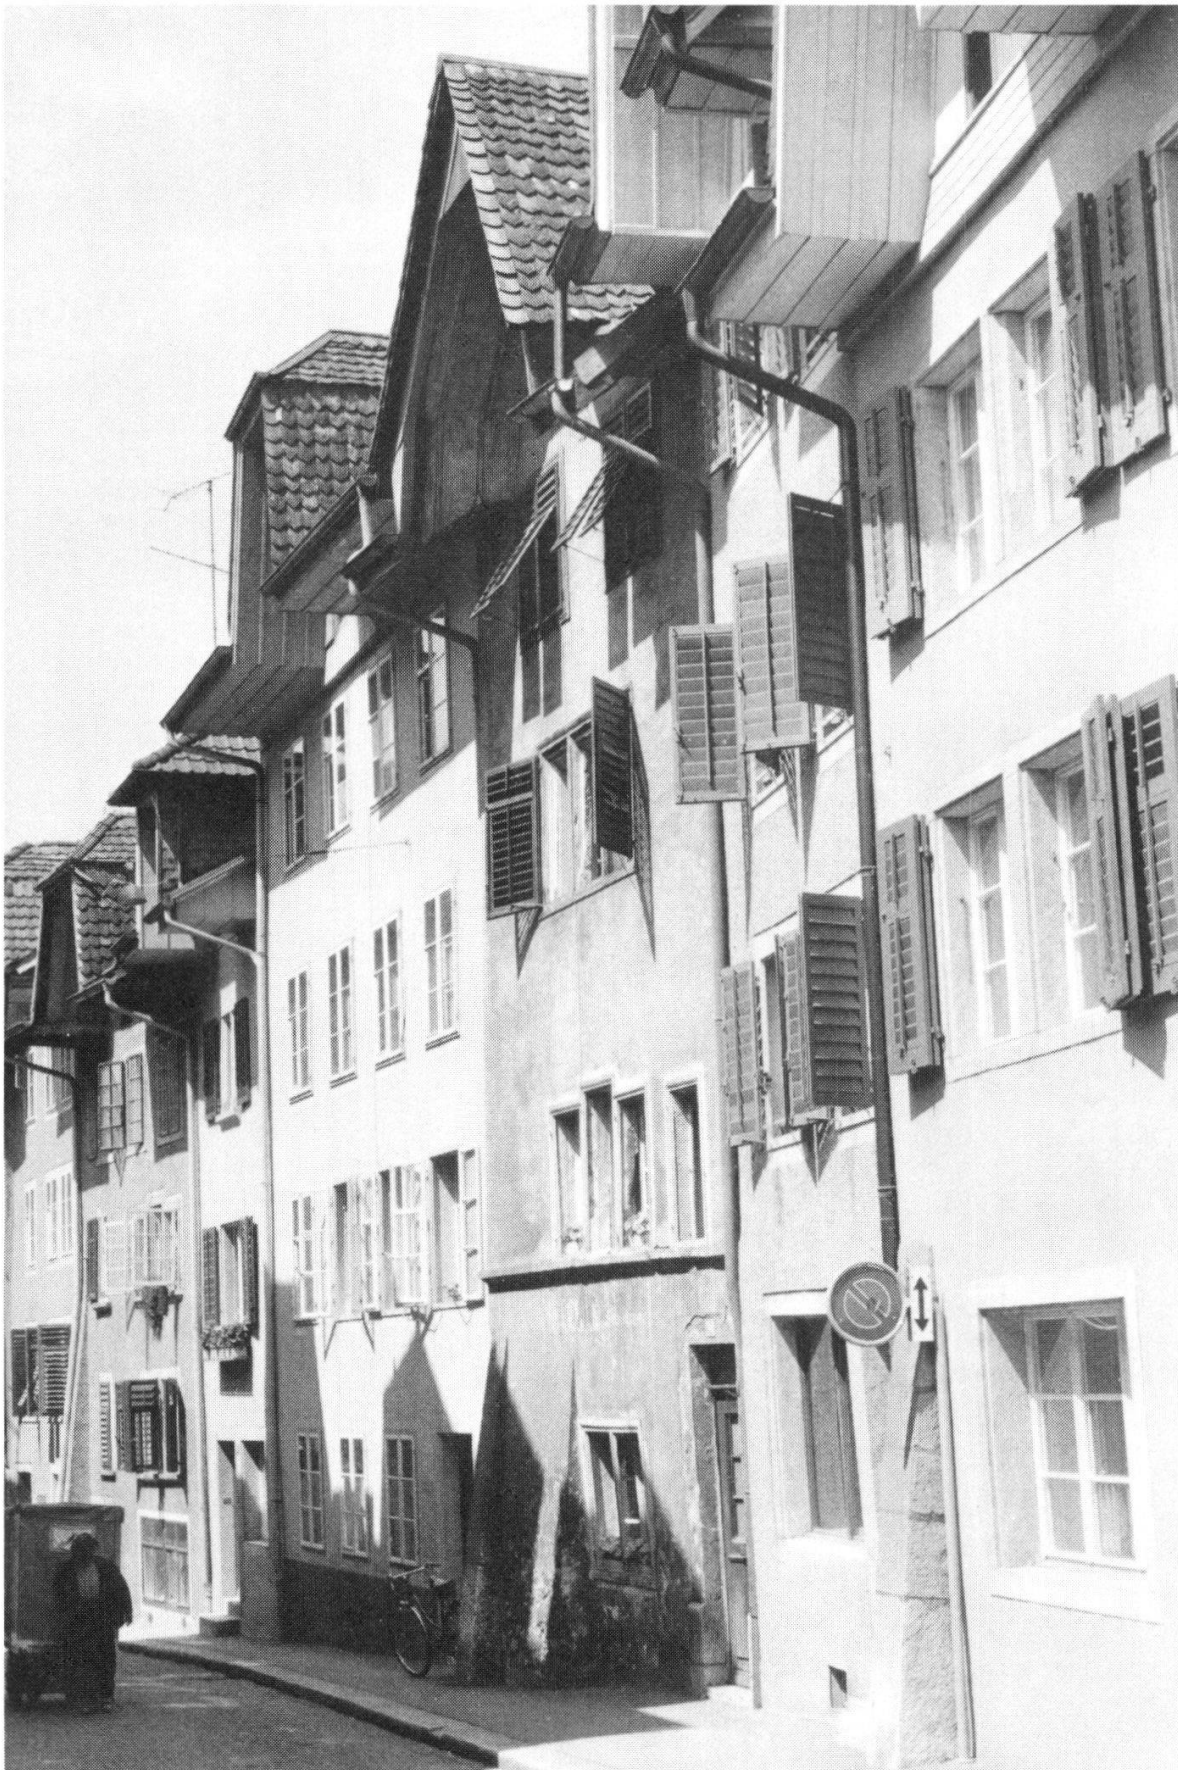
Abb. 10

Abb. 10: Die Gassenfassade, vor der Dachrenovation

Sichtriegfassade, in die das heutige Dreierfenster mit gekehltem Eichenholzgewände gesetzt wurde (Abb. 10).

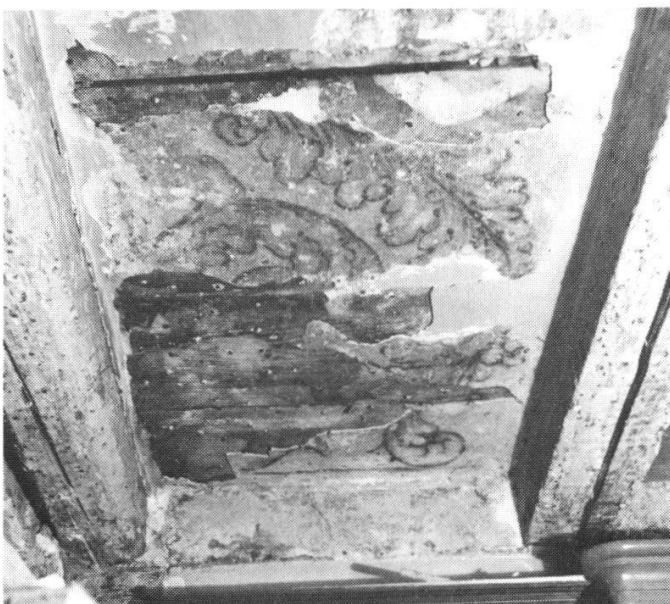
Abb. 13

Abb. 13: Zimmer im Erdgeschoss, Reste einer Dekorationsmalerei auf dem verputzten Blindboden.

1710 erwarb der Kleinweibel Wolfgang Thomann das Haus, das in der Folge bis 1737 im Besitz seiner Familie blieb. Seine baulichen Investitionen scheinen sich, wie schon die seiner Vorbesitzer, sehr in Grenzen gehalten zu haben. Wahrscheinlich stammt lediglich eine Rankenmalerei an der verputzten Stubendecke im Parterre aus seiner Ära (Abb. 13). Sie war nur im vordersten Deckenfeld fragmentarisch vorhanden.

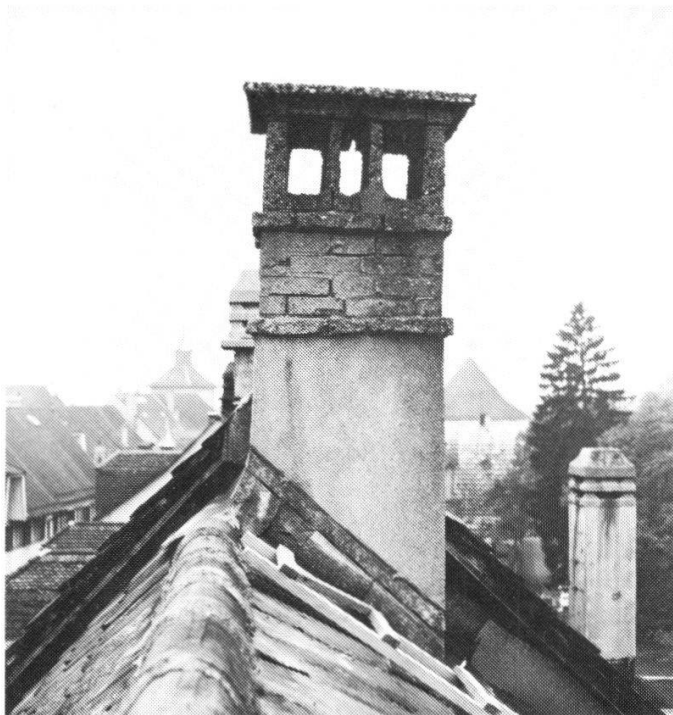
Abb. 15

Abb. 15: Kamin vor der Sanierung

Abgeschlossen sind die erste und zweite Etappe der vorgesehenen Gesamtrenovation, nämlich die Dachsanierung und die Renovation des 2. Obergeschosses. Ferner wurden die ganzen technischen Installationen wie Frischwasserleitungen, Abwasserstränge, Gas- und Stromleitungen ersetzt und der Kamin teilweise neu aufgeführt (Abb. 15/16).

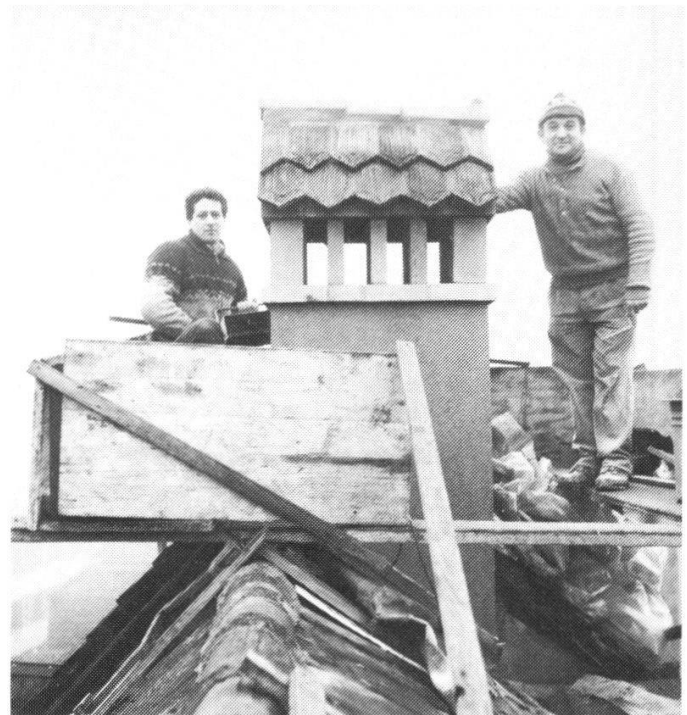
Abb. 16

Abb. 16: Kamin nach der teilweisen Neuaufführung, mit an Ort gemauertem «Hut».

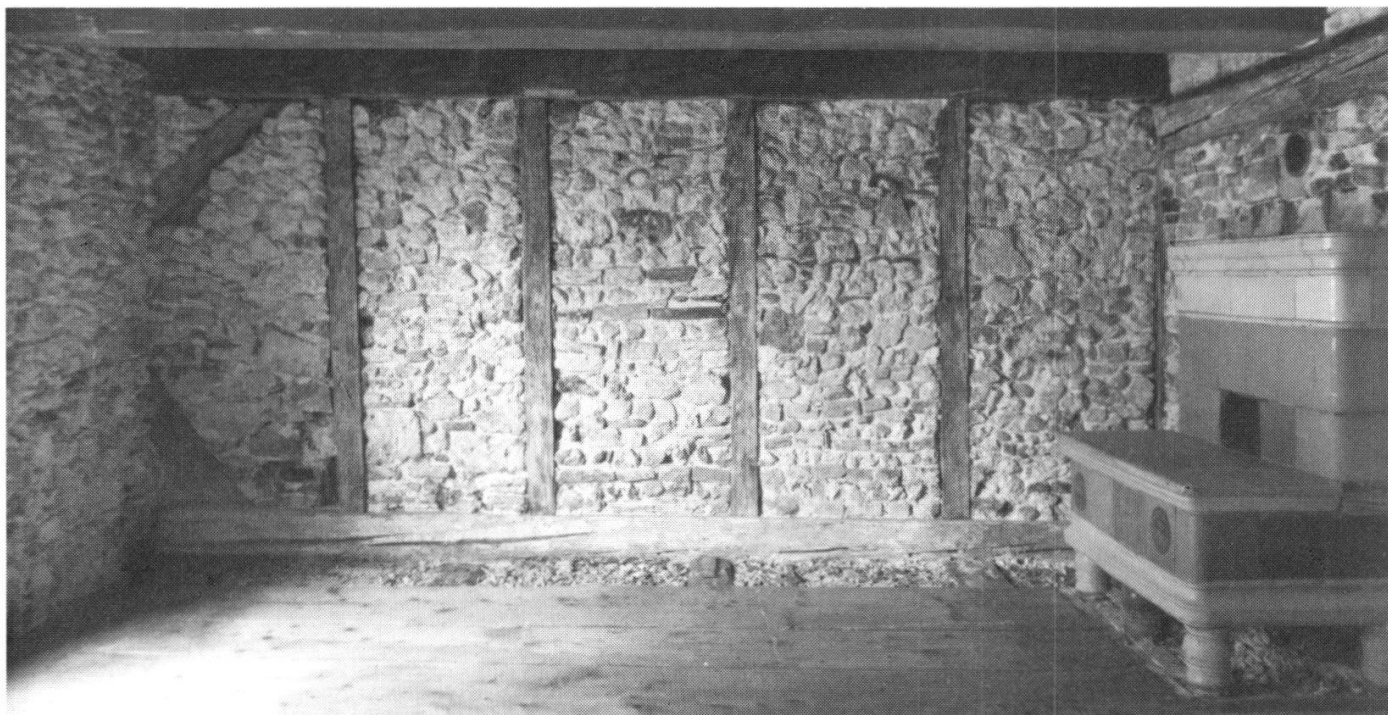
Abb. 17

Abb. 17: Ofen. Stube im 2. Obergeschoss, Westwand nach der Entfernung des alten Verputzes, 1977.

schöpfung und imitiert keine der älteren, hier gefundenen Malereien (Abb. 17/18). Ebenfalls total erneuert wurde die Rückwand. Ihre Schwelle war durch den jüngeren Türeinbruch im 19. Jahrhundert und durch verschiedene Schwellenherabsetzungen im Stubentürbereich sowie durch Veränderungen an der Ofenanlage dermassen verschnitten, dass sie ersetzt werden musste.

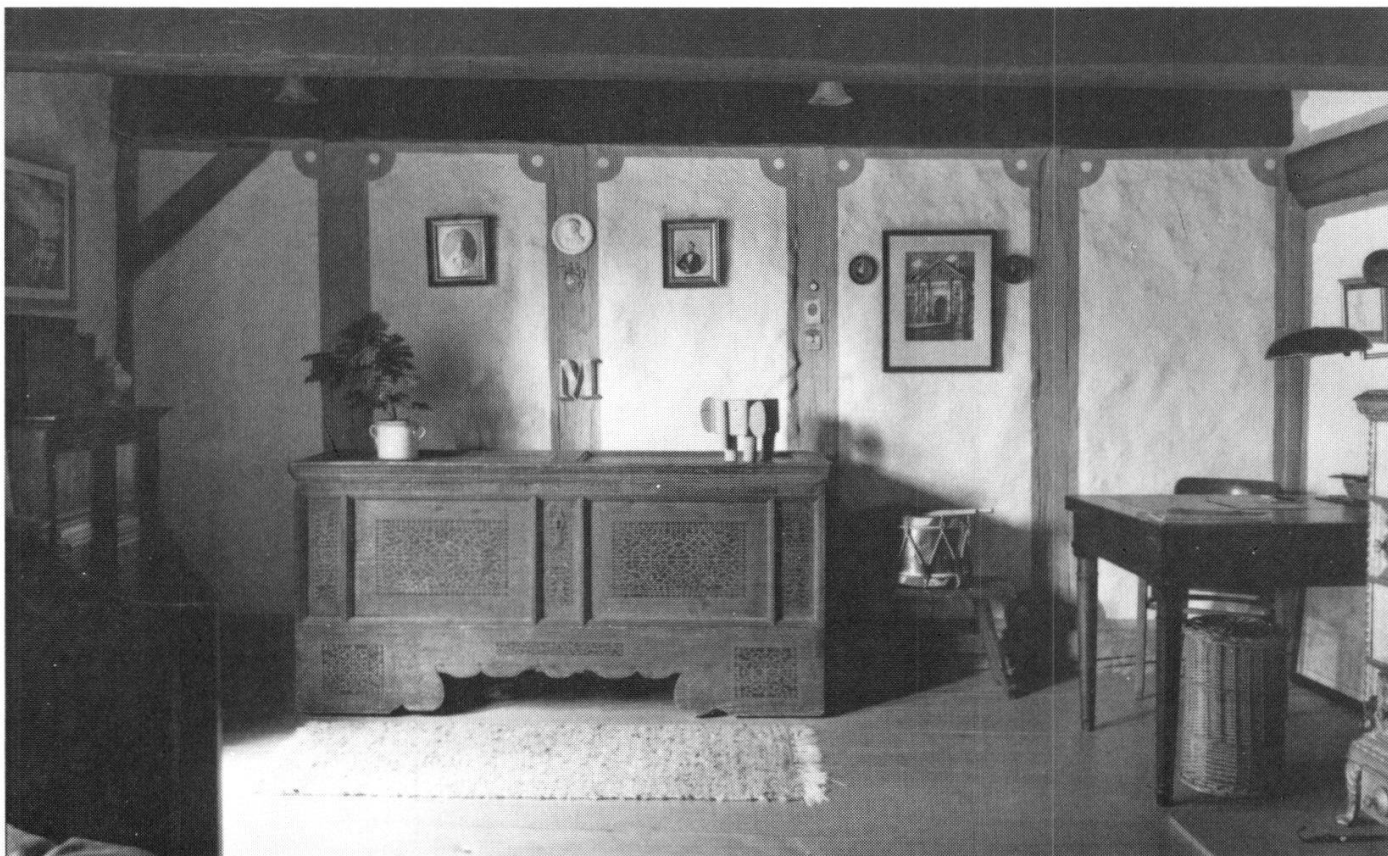
Abb. 18

Abb. 18: Stube im 2. Obergeschoss, Westwand nach der Renovation, 1987.

Die Renovation des 2. Obergeschosses bestand darin, dass die Zimmereinteilung aus dem 19. Jahrhundert aufgehoben und damit wieder ein einziger, grosser Raum hergestellt wurde. Die aus dem 16. Jahrhundert stammende Täferdecke war leider nicht zu retten, da sie durch Wurmfrass (und Kondenswasser?) dermassen in Mitleidenschaft gezogen war, dass sie sich stellenweise mit blossem Fingerdruck durchstossen liess. Die darüberliegende Balkendecke aus dem 15. Jahrhundert musste im östlichen Drittel ersetzt werden. Sie war hier durch frühere Dachwasserschäden stark beschädigt und verflocht. Auch der alte Tannenriemenboden musste neu erstellt werden, da die Bretter stellenweise bis auf 5 mm Stärke abgetreten waren. Der Verputz wurde durch einen neuen, al fresco gekalkten, verlängerten Kalkputz ersetzt. Die einfache, mit Kaseinfarben gemalte Dekoration ist eine Neu-

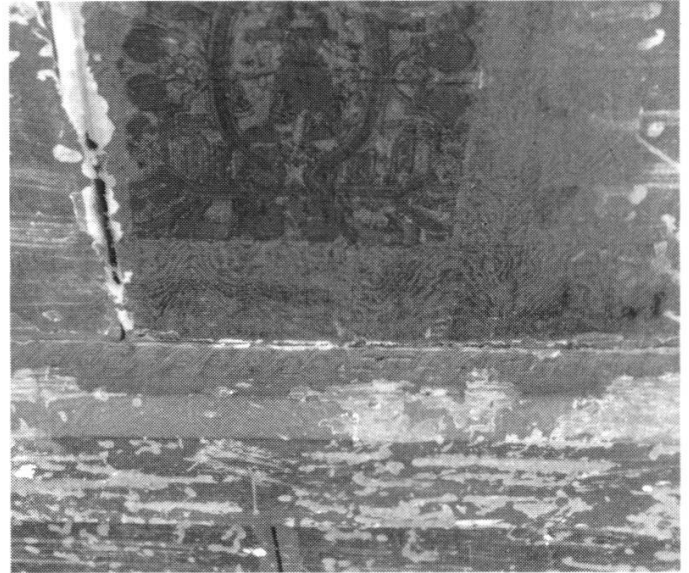
Abb. 3

Abb. 3: Die tapezierte Decke. Seitlich entlang den Deckenbalken erkennt man das bedruckte Zierbord mit Mäanderdekor.

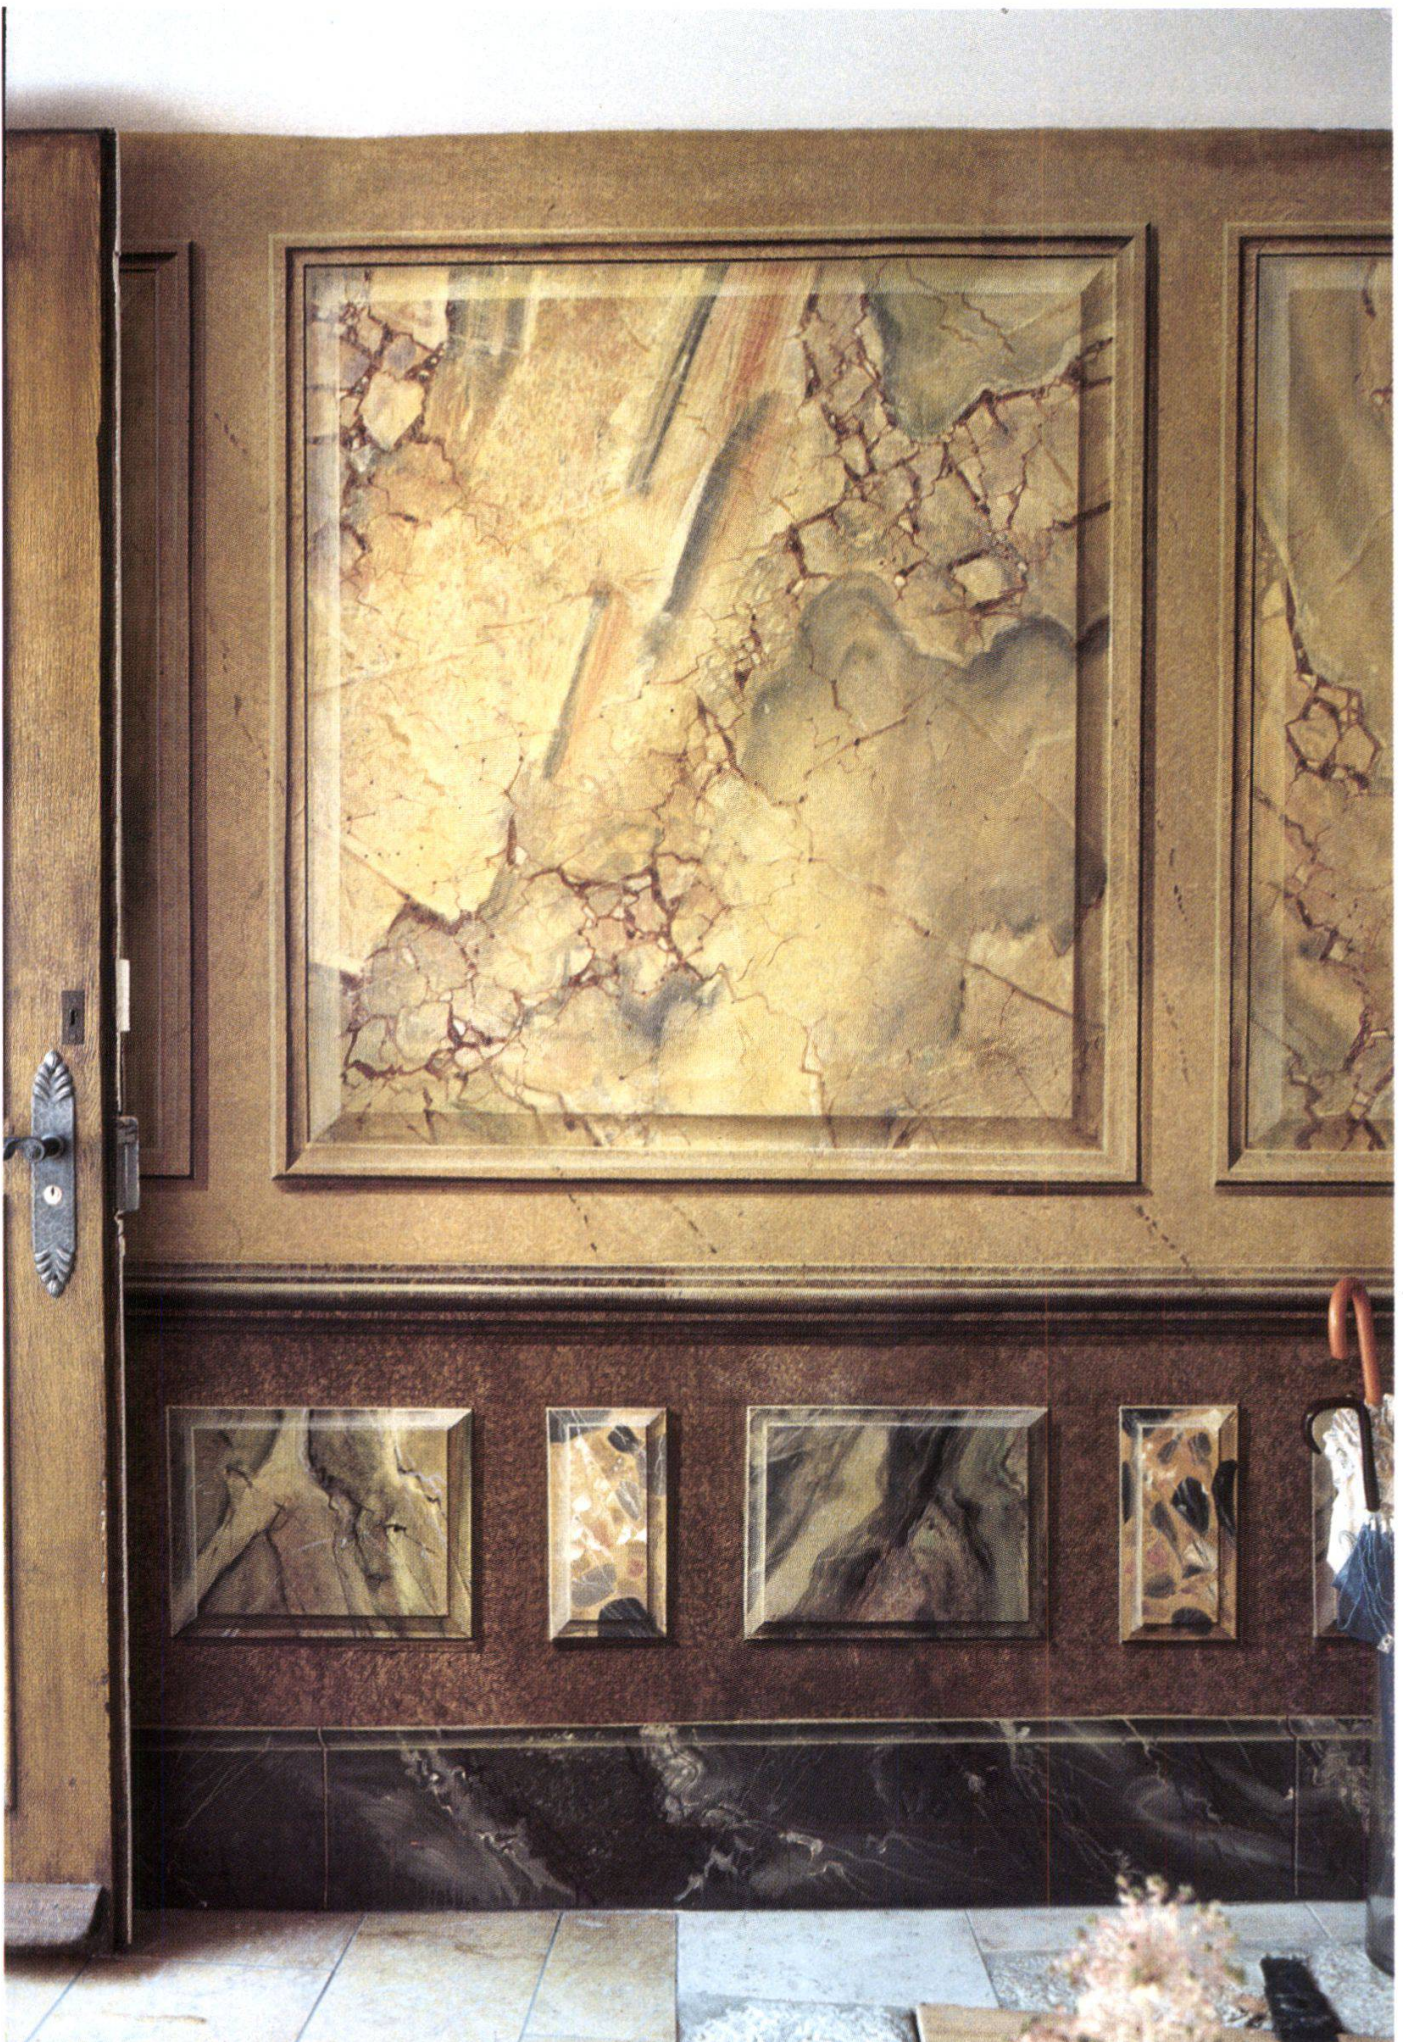
Abb. 4

Abb. 4: Wanddekoration im Korridor aus dem späteren 19. Jahrhundert.

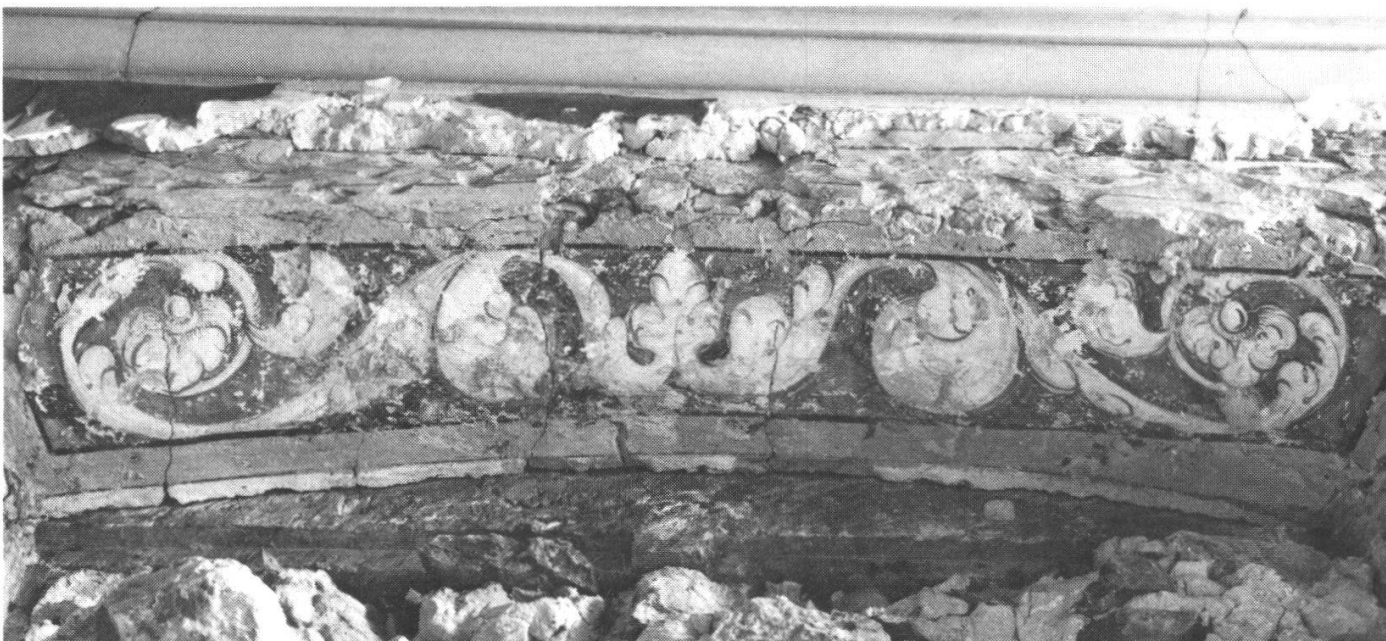
Abb. 8

Abb. 8: Ausgemalte Fensterleibung im 2. Stock, Kammerfenster nach Norden, spätes 17. Jahrhundert.

Auch im 2. Stock waren Malereiestereste aus der gleichen Zeitepoche vorhanden (Abb. 8/9). Der ursprüngliche Grundrissplan dieses Geschosses liess sich nicht mehr mit Sicherheit ausmachen. Bei einer Dachsanie-

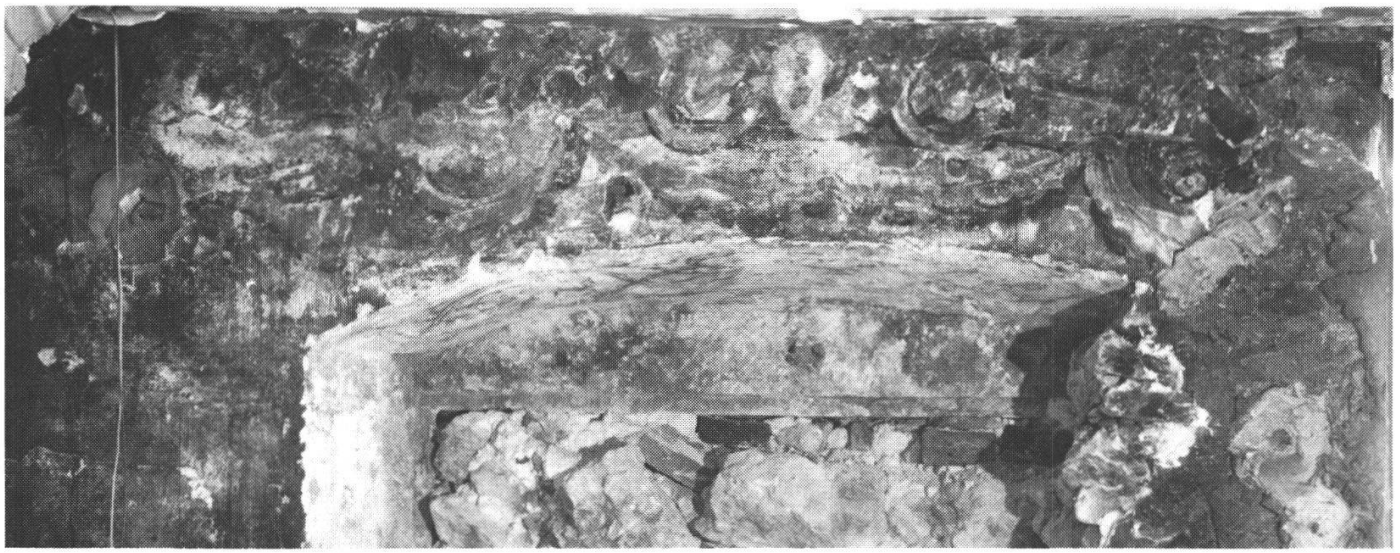
Abb. 7

Abb. 7: Gemalte Fensterumrahmung im ehemaligen Saal im 1. Stock des Westtraktes, oben Foto Fundzustand, unten Interpretationsskizze nach Foto.

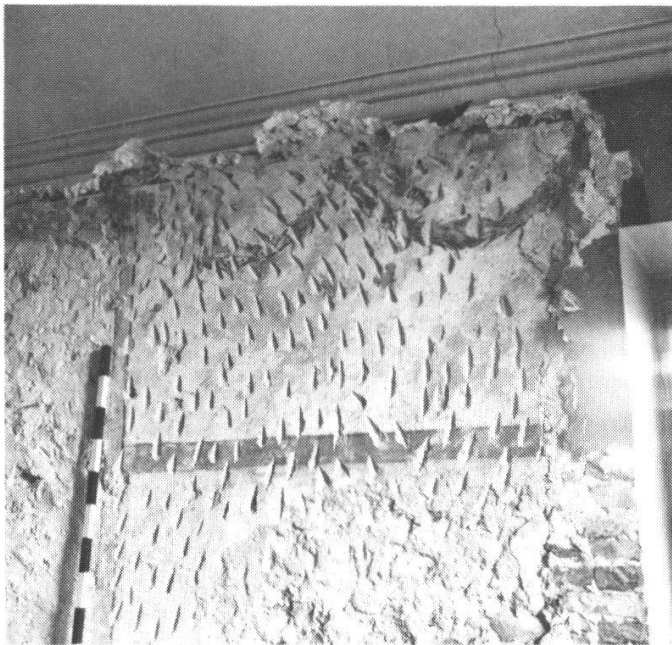
Abb. 9

Abb. 9: Wanddekoration im 2. Stock, wahrscheinlich von ca. 1614. Wandflächen weiss, Bordüren rot mit schwarzer Begleitlinie, Blattgirlanden mit Bändelwerk und Kordelschmuck grau/schwarz.

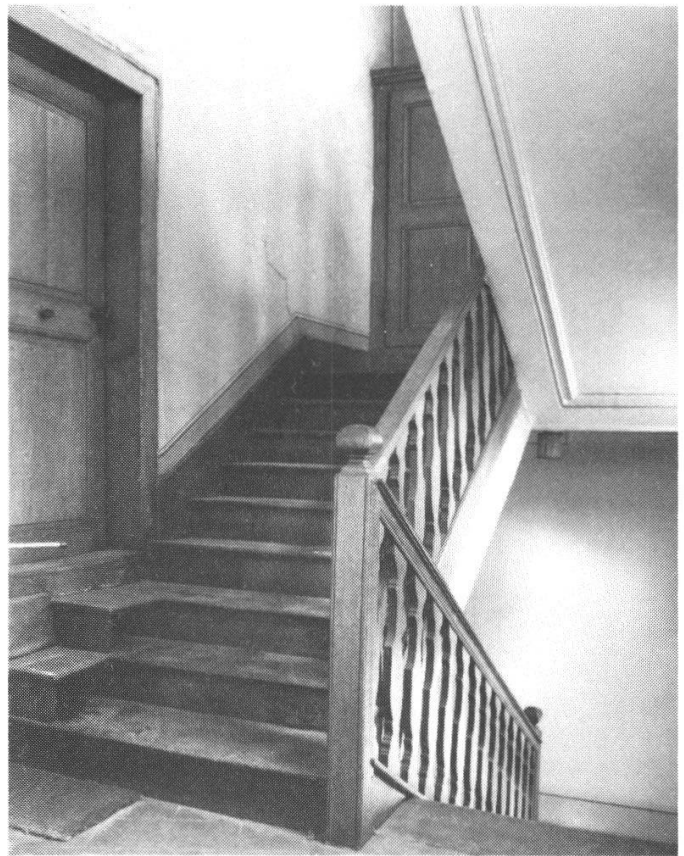
Abb. 10

Abb. 10: Das barocke Treppenhaus von ca. 1740/50. Blockstufentreppe mit Eichenbrettern verschalt, Geländer aus Brettbalustern in Eiche, Treppenlaufuntersichten mit glatten Stuckdecken mit Zierrahmen.

Gegen die Mitte des 18. Jahrhunderts, wahrscheinlich um 1740/50, erfolgte ein grösserer Umbau des Hauses. Es erhielt dabei neue, grössere Fensteröffnungen, eine andere Grundrisseinteilung sowie eine neue, grosszügigere Treppenanlage (Abb. 10) in einem neu errichteten, nördlichen Annex. Dieser führte wahrscheinlich als Verbindungstrakt bis zum Ökonomiegebäude. Damals entstand auch die Dachuntersicht mit den profilierten Kragbalken über plastischem Zahnschnittfries und Viertelrundstab. Im Innern erhielten alle Zimmer glatte Stuckdecken, die beim Wandanschluss mit unterschiedlichen Übergangsprofilen geschmückt waren (Abb. 12). Besonders im 2. Stock, wo diese Decken zu einem grösseren Teil noch erhalten waren, liess sich an der Reichhaltigkeit der Profile die Bedeutung der Räume sehr schön ablesen (Abb. 12). Im späteren 18. Jahrhundert wurde das Haus teilweise dem neuen Zeitgeschmack angepasst. So erhielt das Schlafzimmer im 2. Stock (Abb. 11, Raum 2) einen Alkoven (Abb. 13). In den Nebenzimmern im 1. und 2. Stock entstanden Cheminées mit Spiegelaufsätzen (Abb. 14). Grössere Umgestaltungen brachte erst wieder die

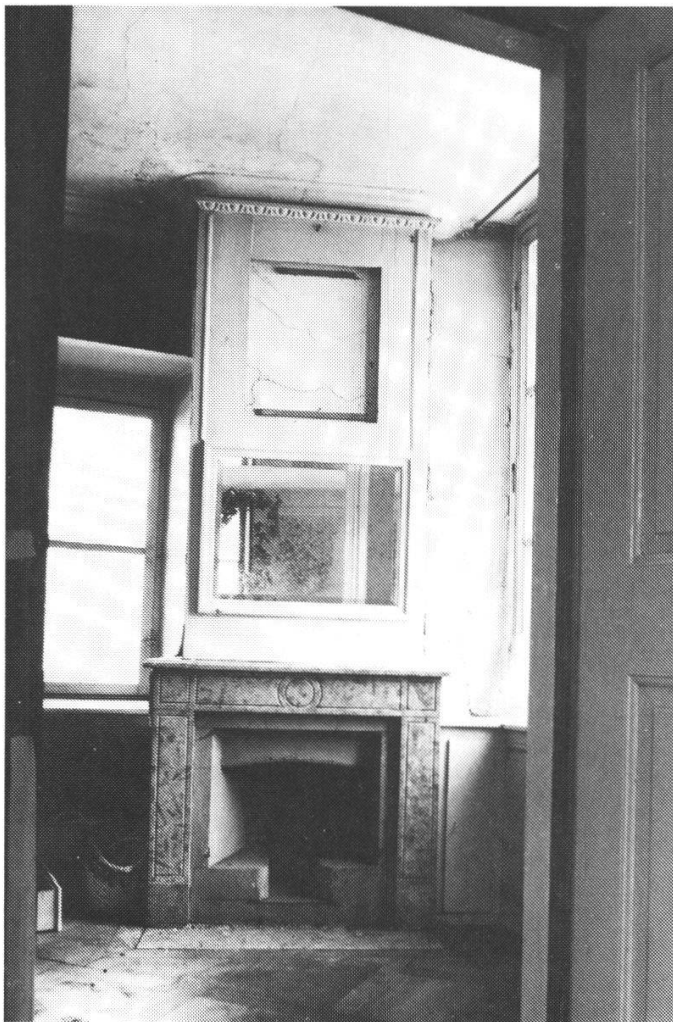
Abb. 14

Abb. 14: Nebenkammer im 2. Stock, Cheminée-Anlage mit Spiegelaufsatz, spätes 18. Jahrhundert.

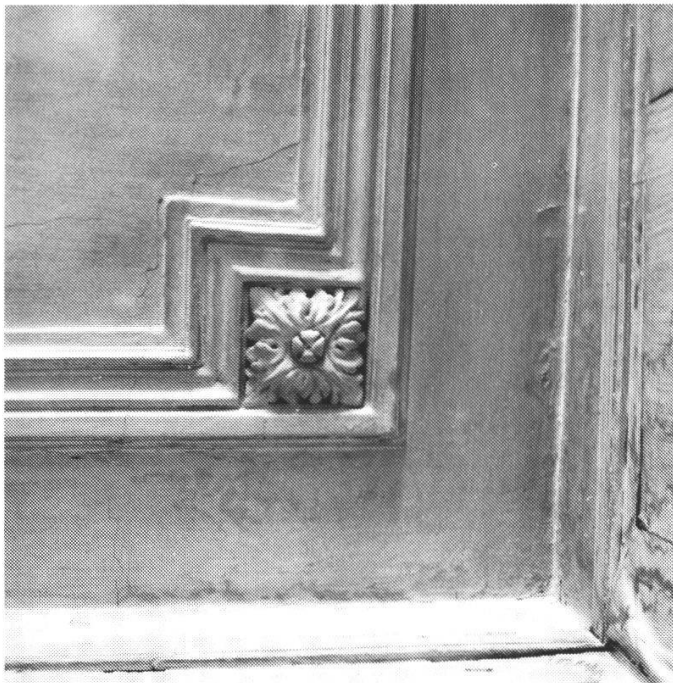
Abb. 15

Abb. 15: Stubendecke im 2. Stock, Detail der Eckrossette, um 1830/40.

Um 1830/40, in biedermeierlicher Zeit, wurde das Haus erneut stilistisch revidiert. In einigen Zimmern ersetzte man die alten Gipsdecken durch neue mit feinen Rahmen und Eckrosetten (Abb. 15). Die Stube im 2. Stock wurde mit einem neuen Kachelofen versehen (Abb. 16), neue Parkettböden wurden verlegt und Sockeltäfer montiert. Sämtliche Fenster wurden erneuert und diejenigen mit den tiefen Brüstungen im 2. Stock mit einfachen Brüstungsgittern versehen.

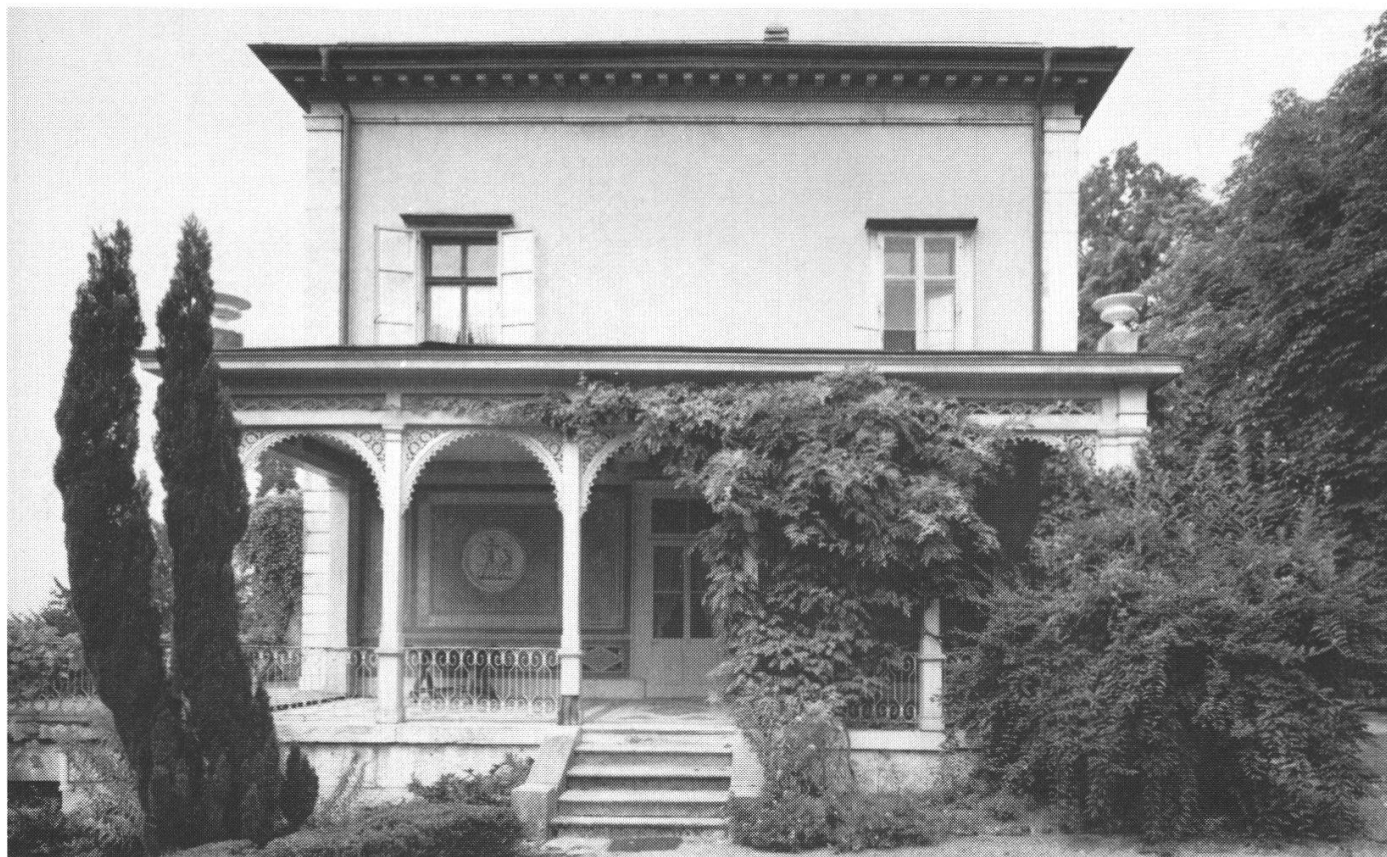
Abb.2

Abb. 2: Die östliche Veranda vor den Bauarbeiten.

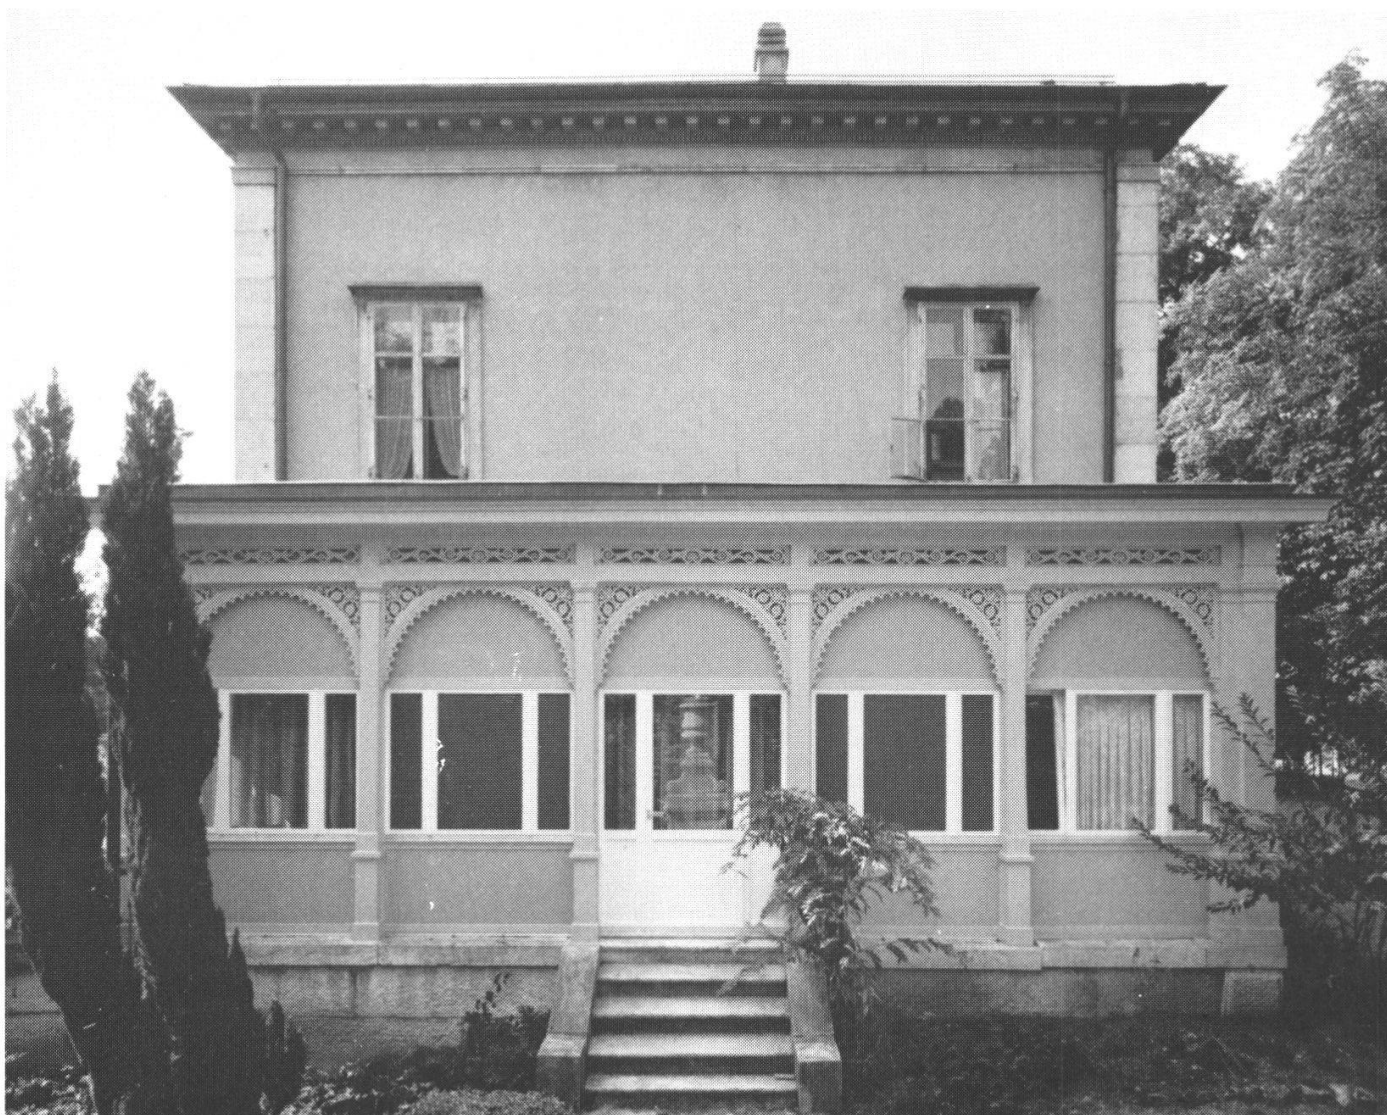
Abb.3

Abb. 3: Die östliche Veranda nach dem Einbau eines Pensionären- und eines Badezimmers.

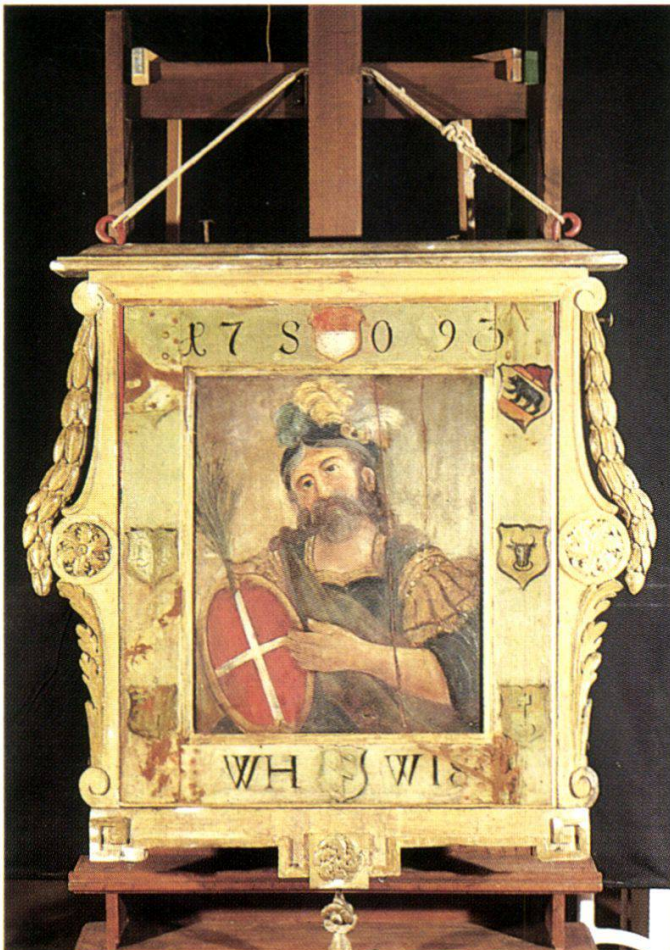
Abb.2

Abb. 1–3: Das Wirtshausschild

Wirtshausschild: Das Schild hängt seit einiger Zeit nicht mehr an der Fassade, sondern wird im Innern aufbewahrt. Anlass zur Restaurierung war der allgemein schlechte und unansehnliche Zustand seiner Oberfläche. Die Risse in der Bildtafel sowie drei Ecken des Rahmens mussten neu verleimt werden. Die den Rahmen umspielenden Ornamente wurden auf die zweitälteste Farbfassung freigelegt, der Rahmen und das Bild selbst auf die älteste Fassung. Dabei erschien oben auf dem Rahmen der originale Schriftzug der Jahrzahl 1793 samt dem von den Buchstaben «S» und «O» gerahmten Solothurner Wappen. Seitlich kamen die bisher nicht sichtbaren Wappen der übrigen Kantone der dreizehnörtigen Eidgenossenschaft zum Vorschein, sechs vorne und sechs hinten. Das Kürzel «WH WIS» deutet auf den Wirt Wilhelm Wiss hin, dem 1761 vom Rat zu Solothurn der im Hause noch vorhandene Tavernen-Brief von 1708 «ohnabgeendert» bestätigt worden war. Das zugehörige Wappen wird im Solothurner Wappenbuch nicht aufgeführt. Es dürfte sich um ein altes Wappen «Wyss» oder um ein Hauszeichen handeln. Bei der

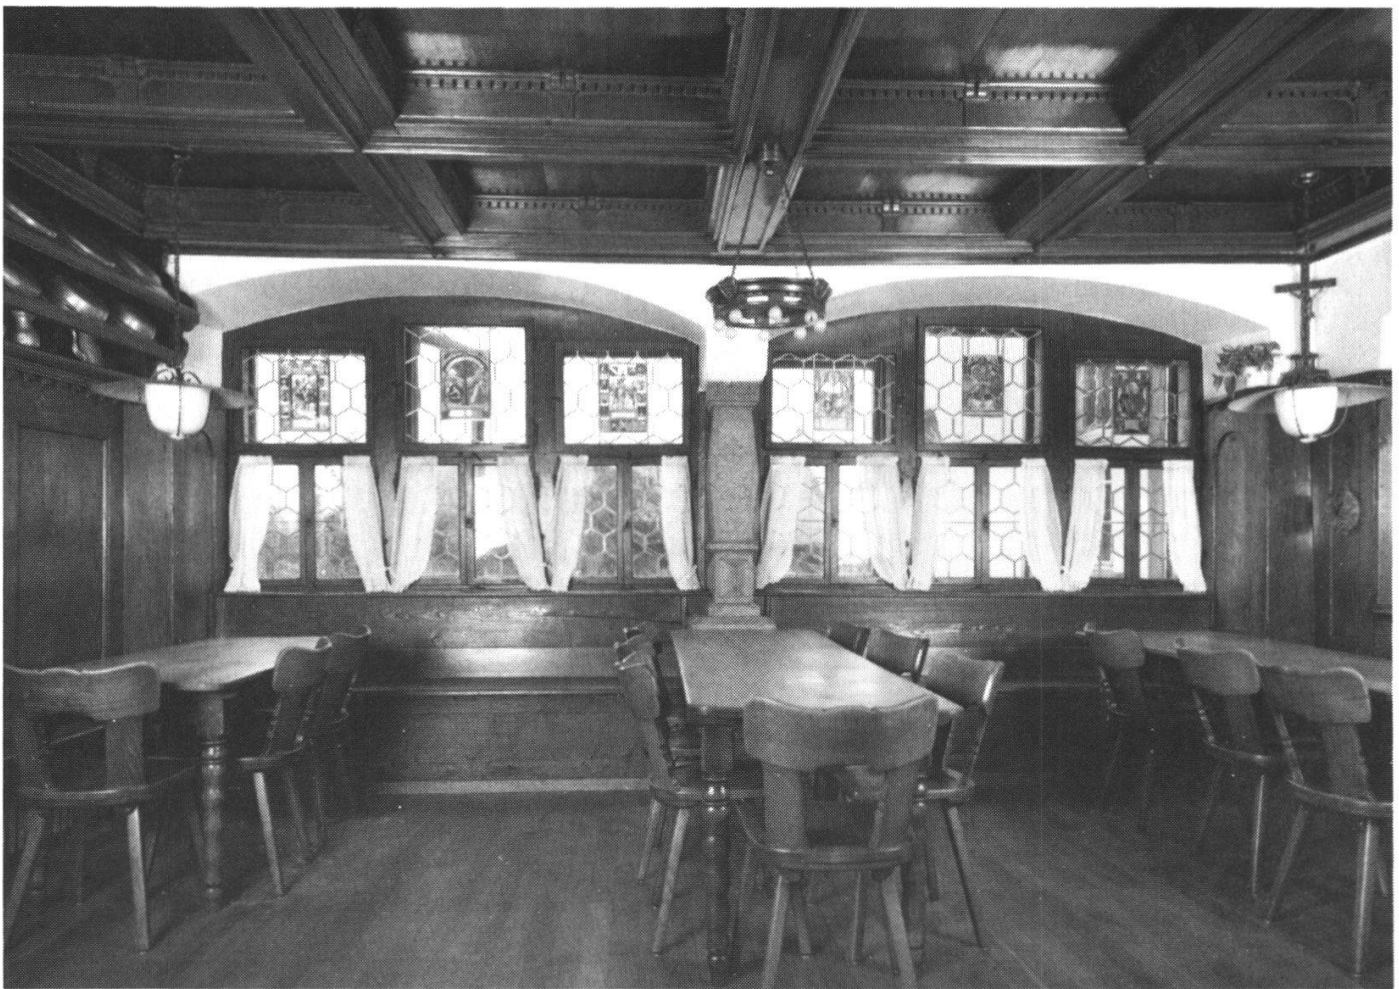
Abb.4

Abb. 4: Blick in die Gaststube mit der Kassettendecke, der 1644 datierten Fenstersäule und den restaurierten Kabinettscheiben.
