DENKMALPFLEGE
IM KANTON
SOLOTHURN
1987

*Von Georg Carlen (G. C.), Markus Hochstrasser (M. H.),
Markus Schmid (M. S.), Benno Schubiger (B. S.).¹
Redaktion: Daniel Schneller und Benno Schubiger*

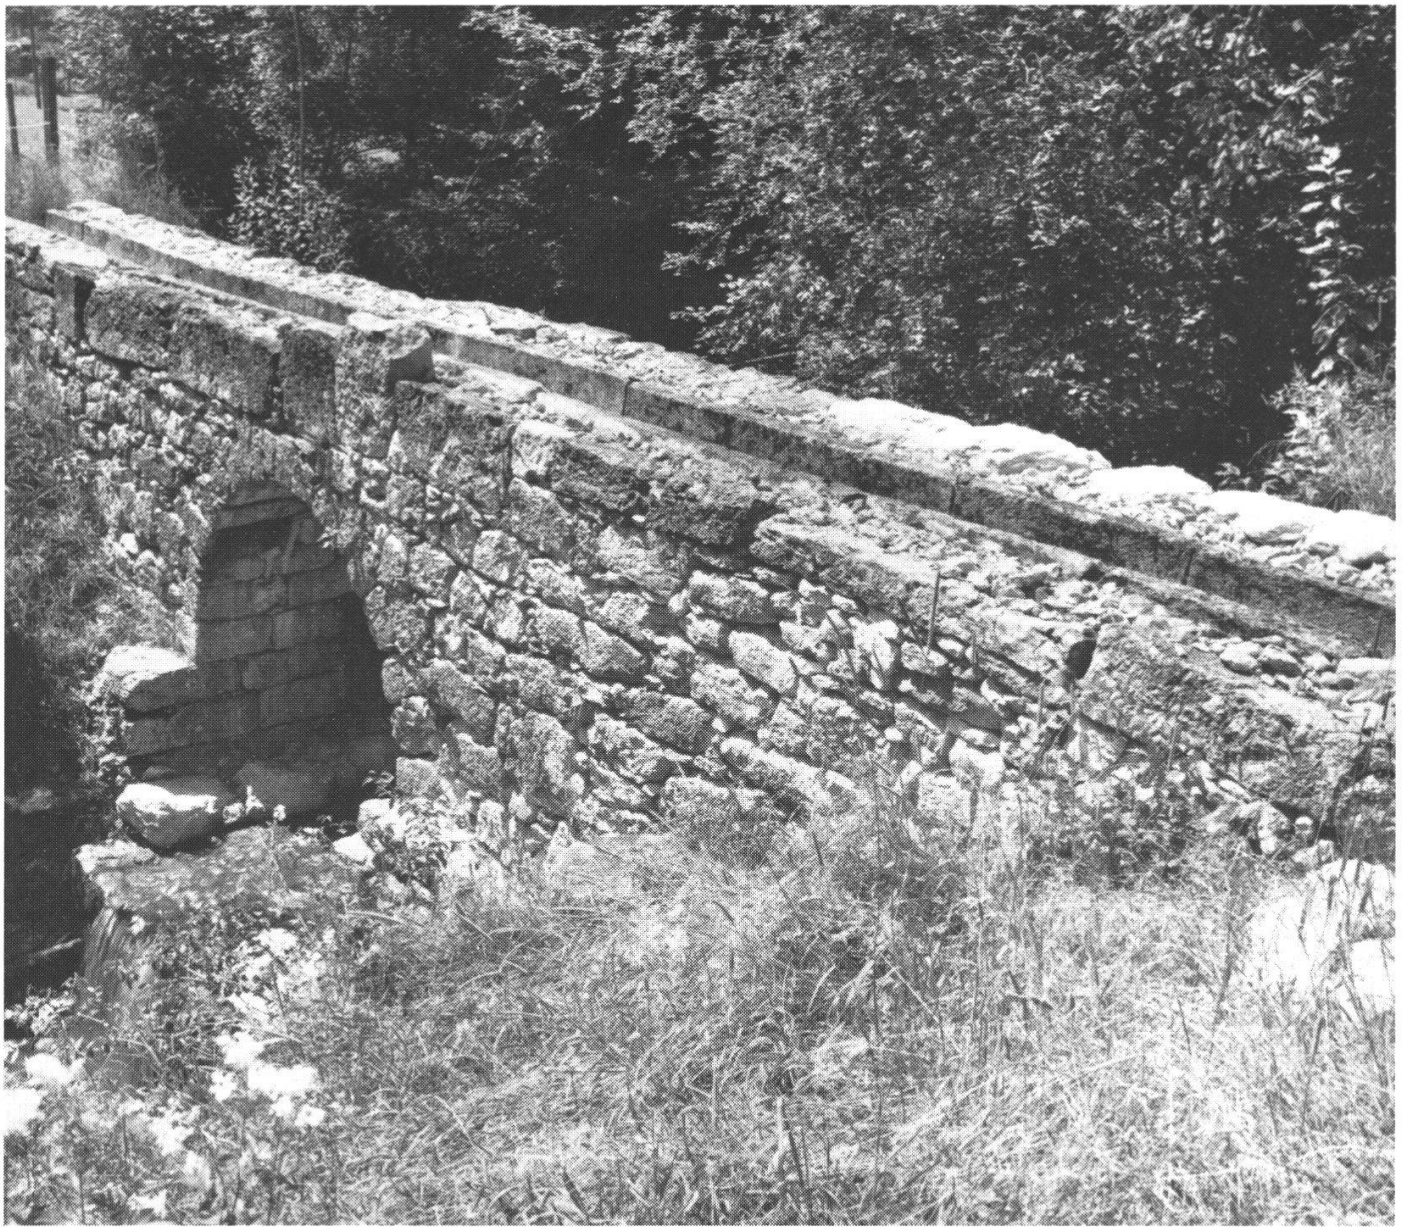
Die Kännelbrücke, ein Aquädukt aus Solothurner Kalksteinquadern und -brocken, soll ursprünglich im Zusammenhang mit der Solothurner Stadtbefestigung gestanden haben und im 19. Jahrhundert nach Boningen versetzt worden sein.

Abb.: Die sanierte Kännelbrücke.

Zuerst wurde das Wasser des Baches gefasst und durch ein Rohr abgeleitet. Jetzt zeigten sich die enormen Unterspülungsschäden, die mit Beton und riesigen Kalksteinblöcken behoben wurden. Gleichzeitig verlegte man das Bachbett mitten unter den Brückenbögen.

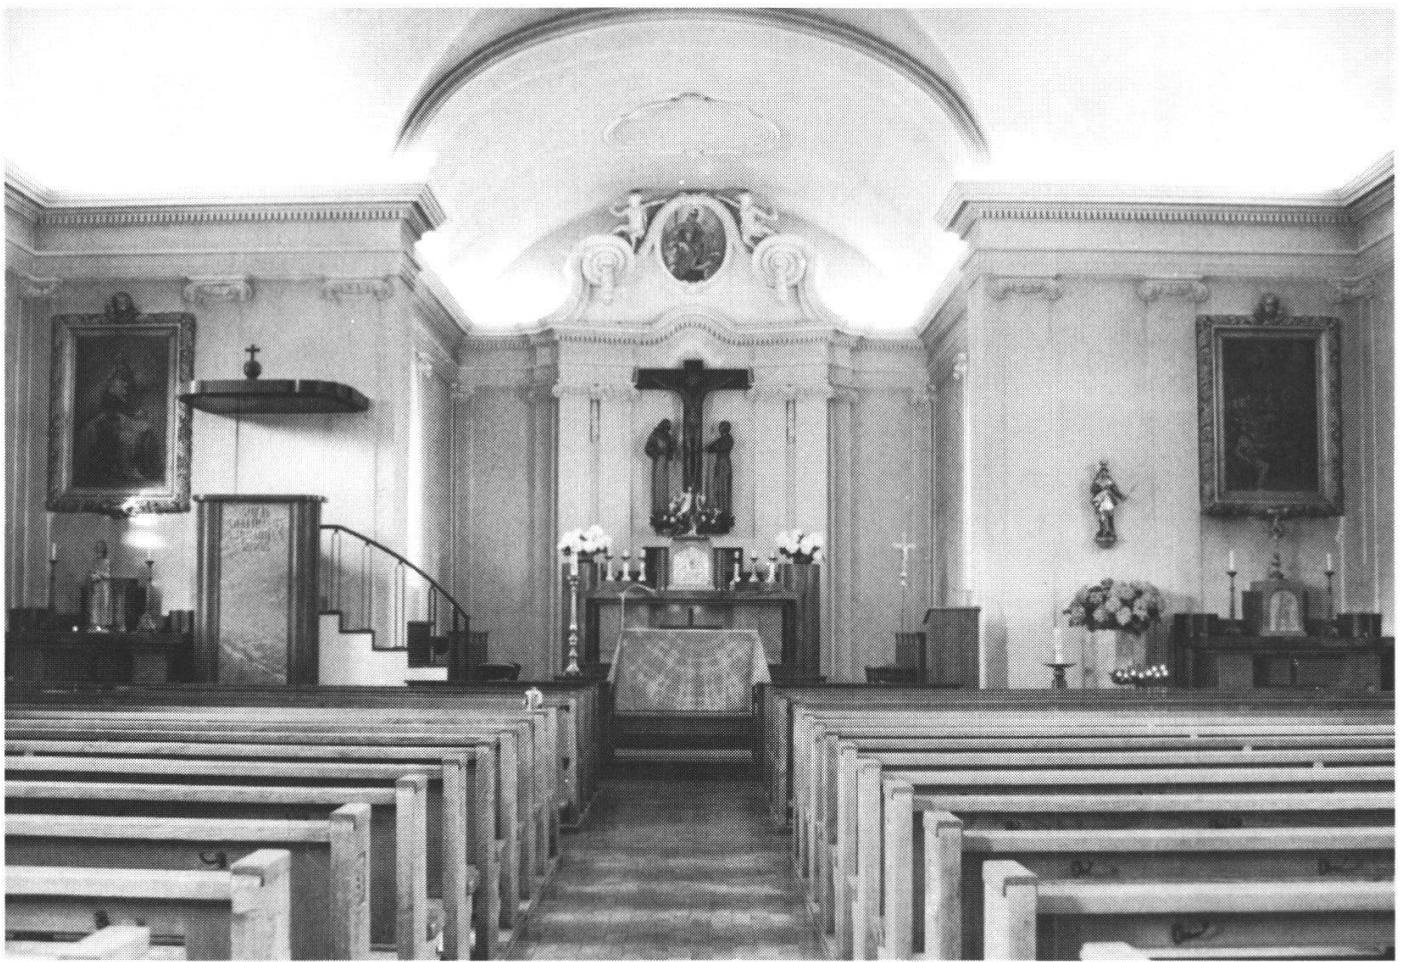
Abb.2

Abb. 2: Blick zum Hochaltar nach der Umgestaltung von 1936 durch Adolf Gaudy.

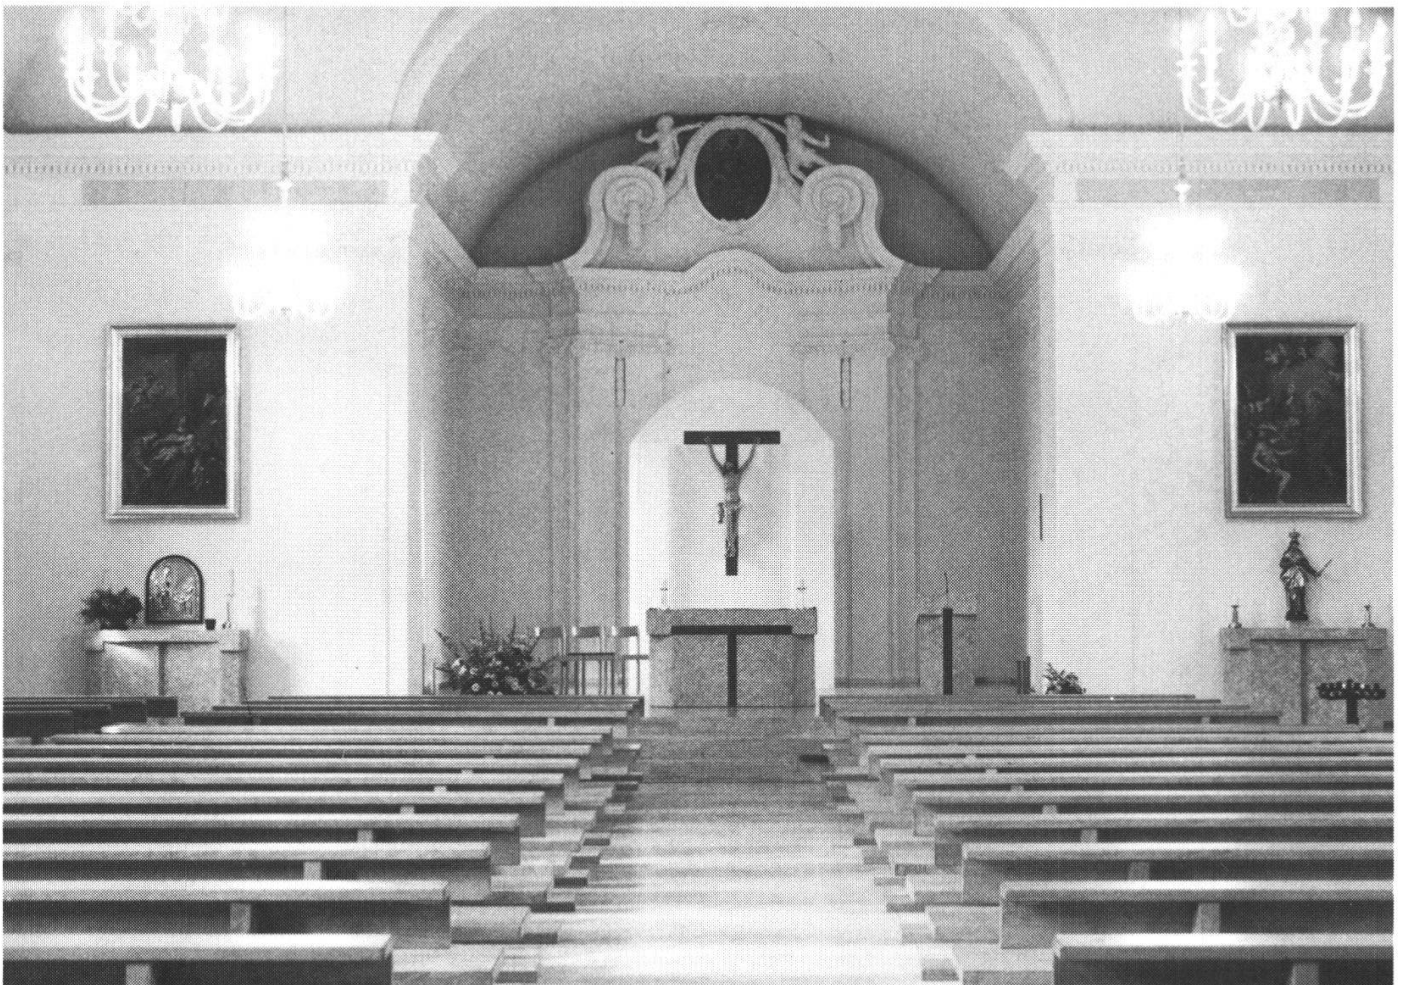
Abb.3

Abb. 3: Das Kircheninnere nach der Umgestaltung von 1986/87.

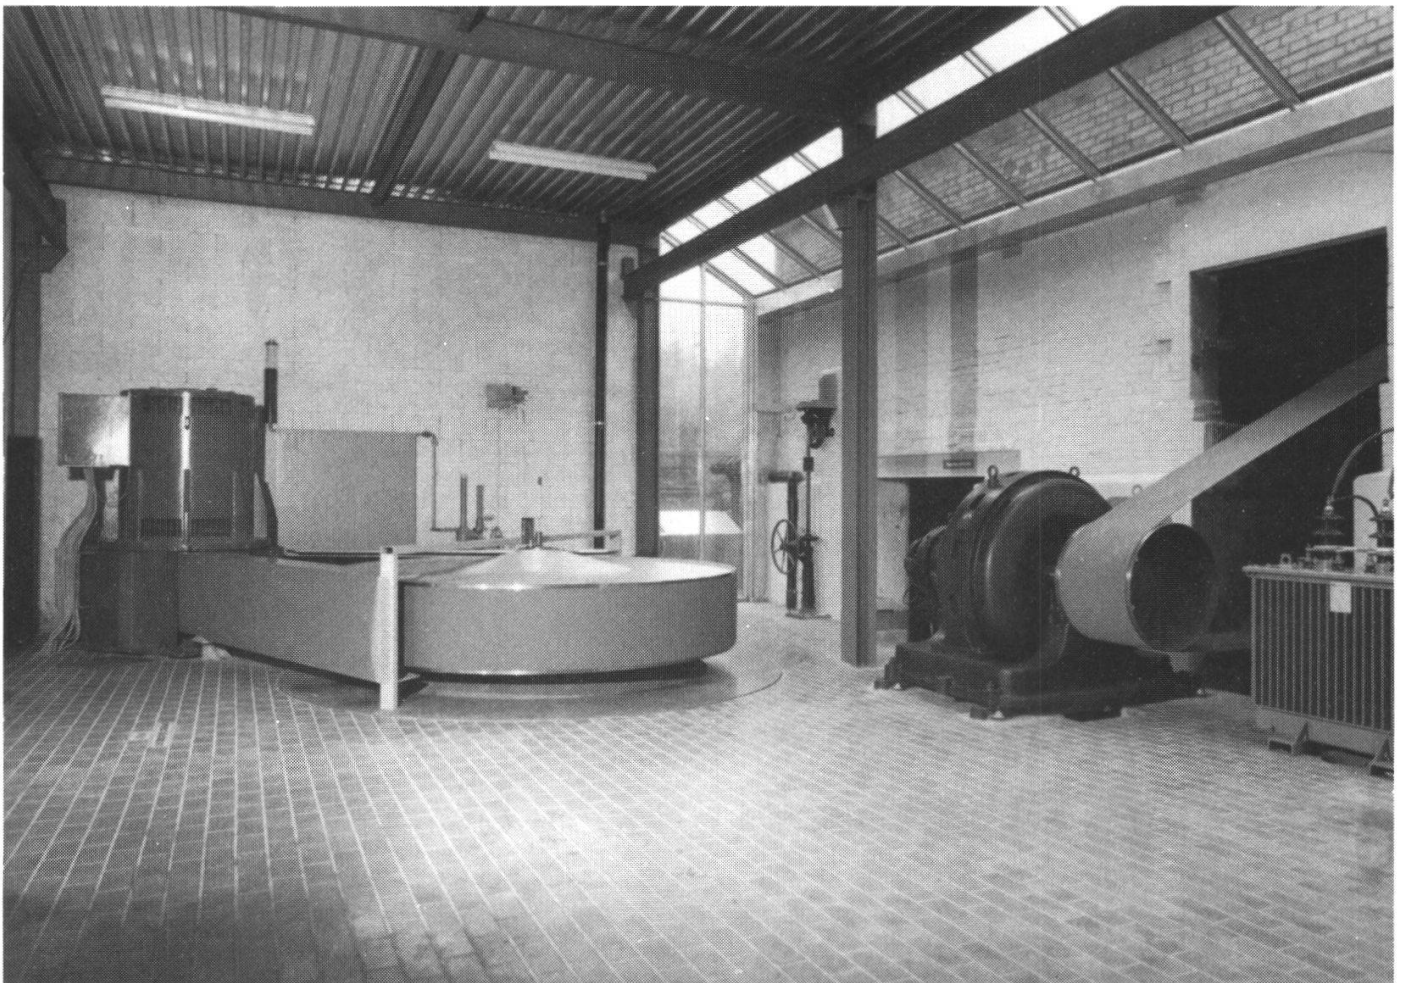
Abb.5

Abb. 5: Neu und alt. Der neue Generator neben dem alten, die neue Maschinenhalle – durch ein Glasband abgetrennt – neben der alten.

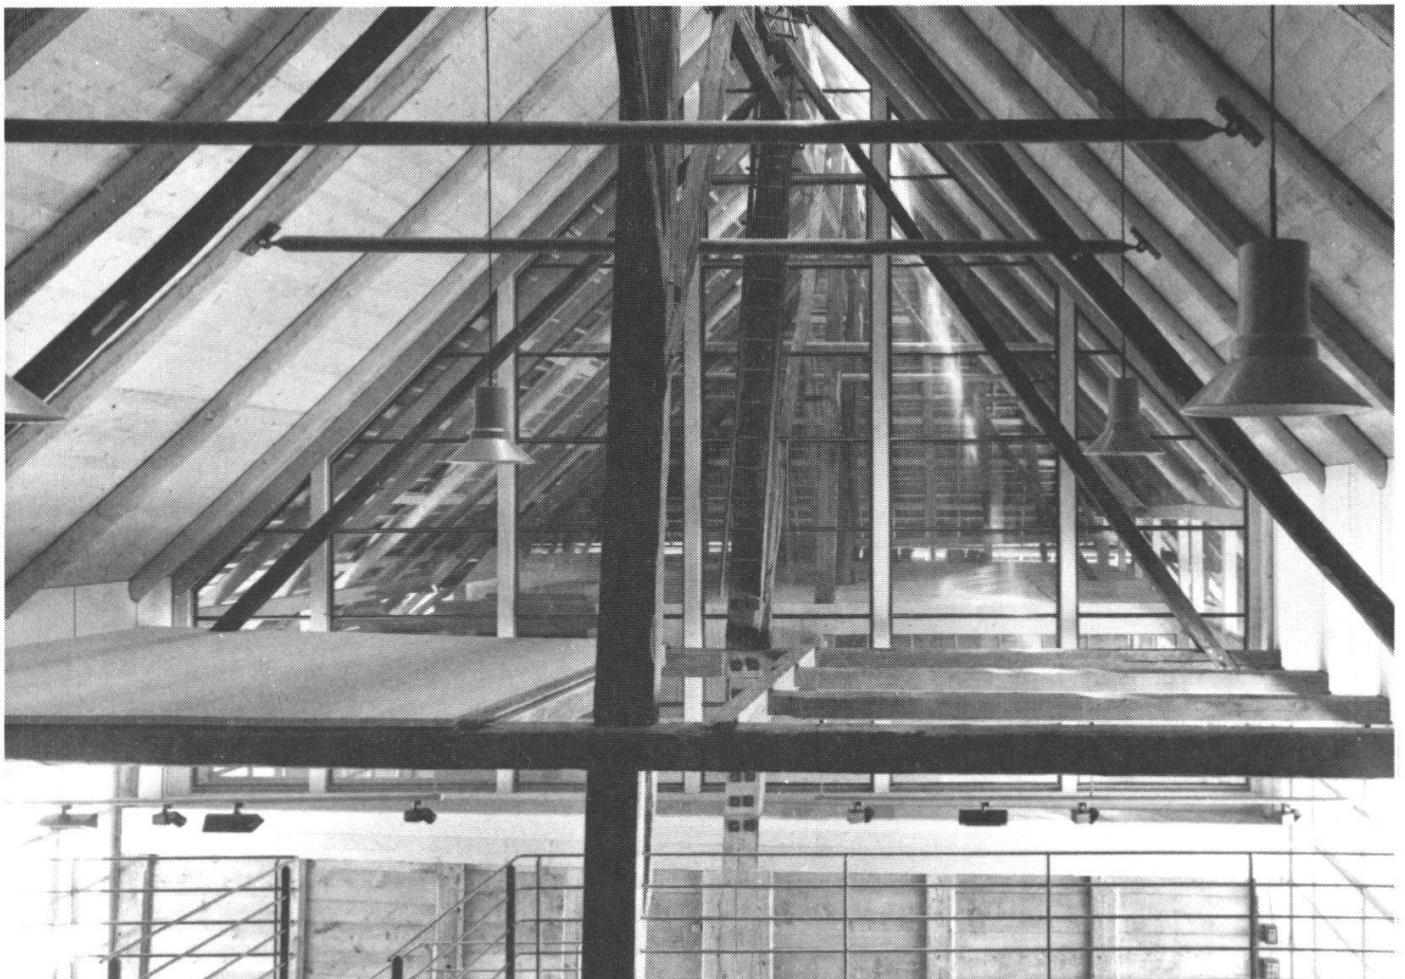
Abb. 5

Abb. 5: Dachraum mit der Belichtung von oben durch eine Reihe Glasziegel.

Die steilen Walmdächer des Hochstudhauses sind traditionell ohne Dachaufbauten ausgebildet. Mit der Anordnung eines Glasziegelbandes knapp unterhalb des Firsts konnte eine Lösung für die Belichtung des Dachraumes gefunden werden, die sowohl von der Lichtausbeute als auch vom äusseren Erscheinungsbild her sehr überzeugend ist. Das Band tritt wegen

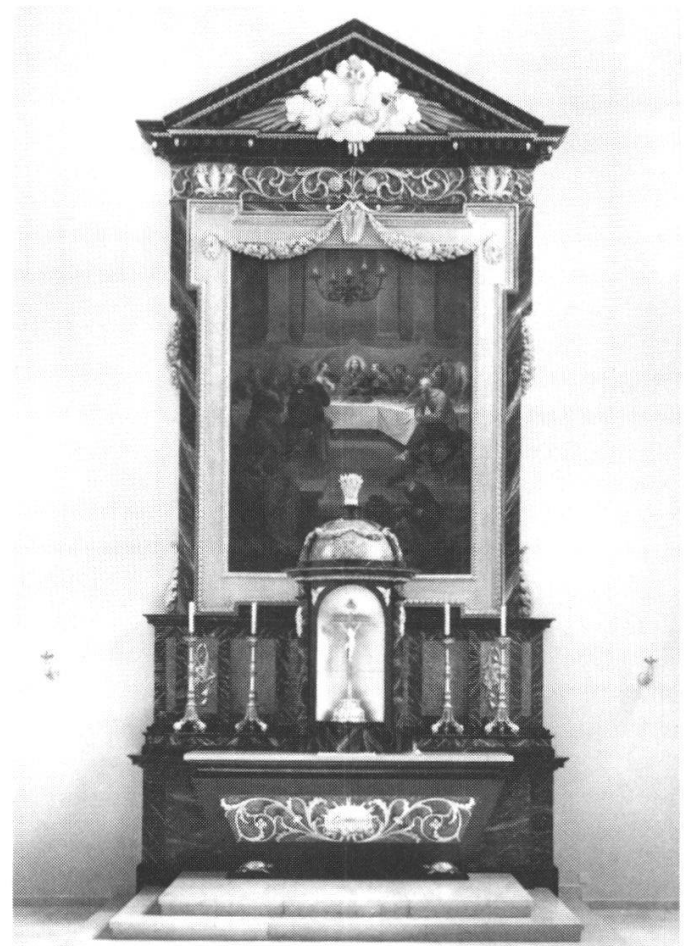
Abb.4

Abb. 4: Der Hochaltar von Oberbuchsiten mit dem rekonstruierten Tabernakel.

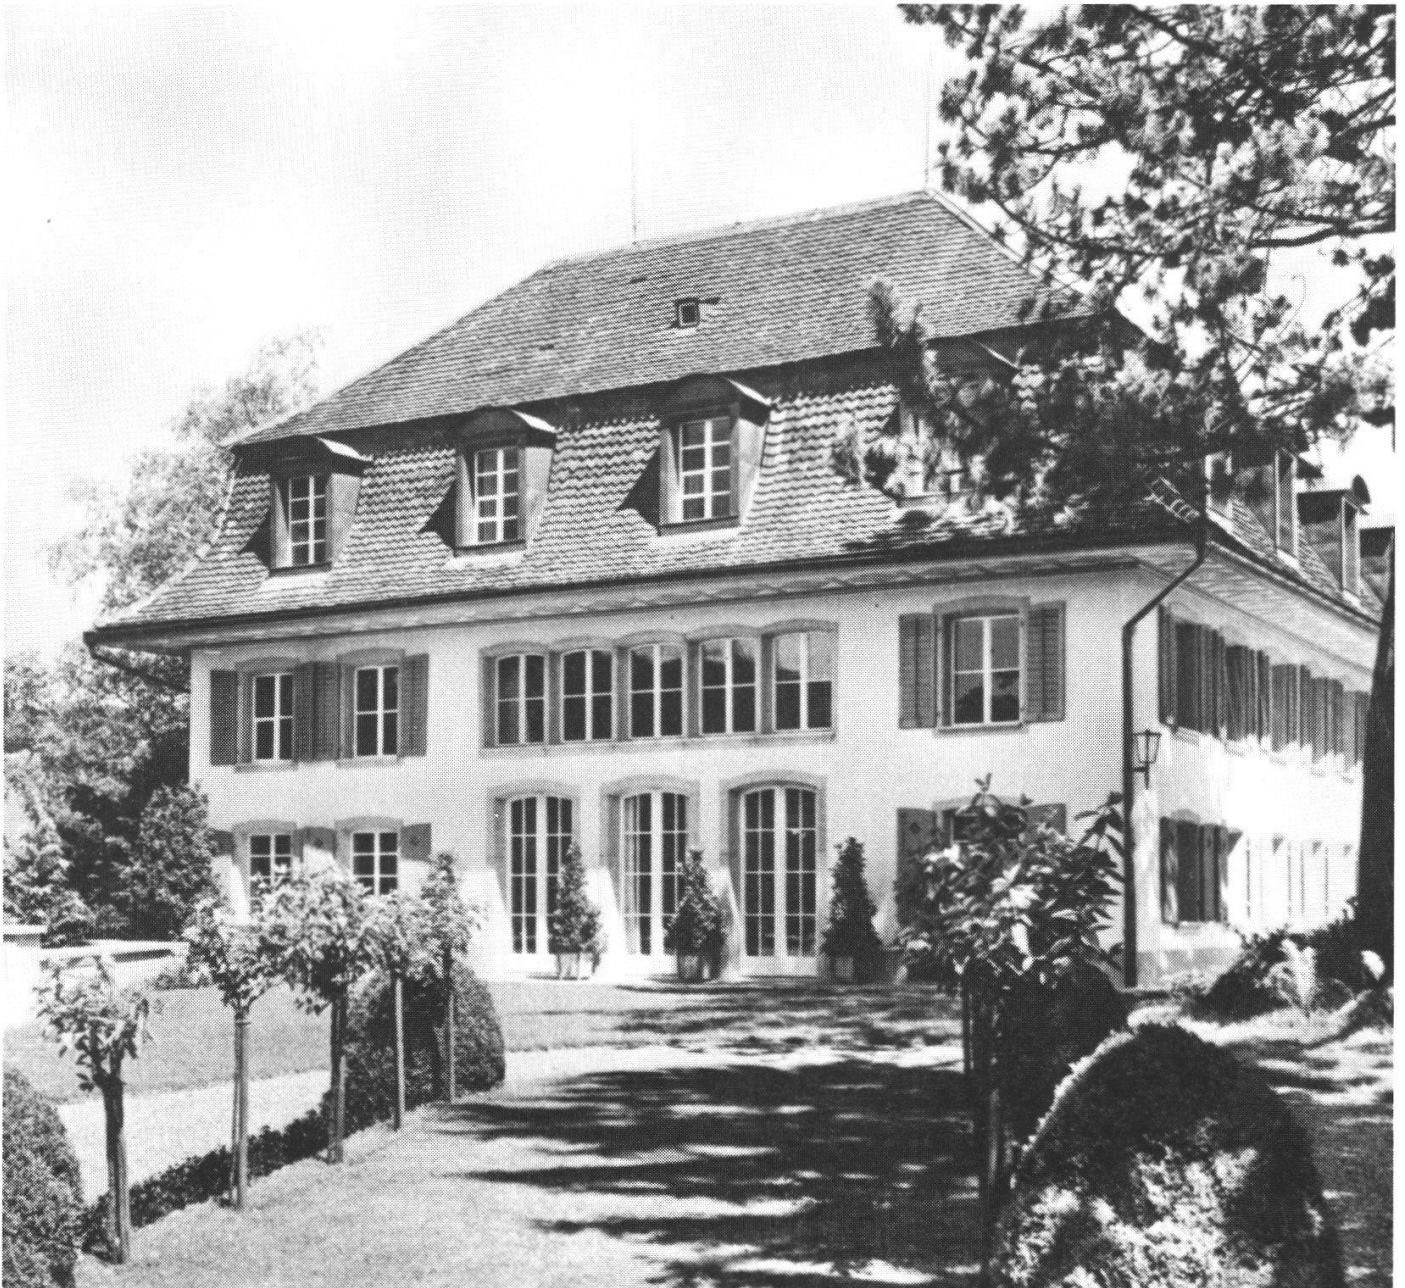
Abb. 1

Abb. 1: Südwestansicht von 1942 nach dem Umbau
zum Schuhmuseum.

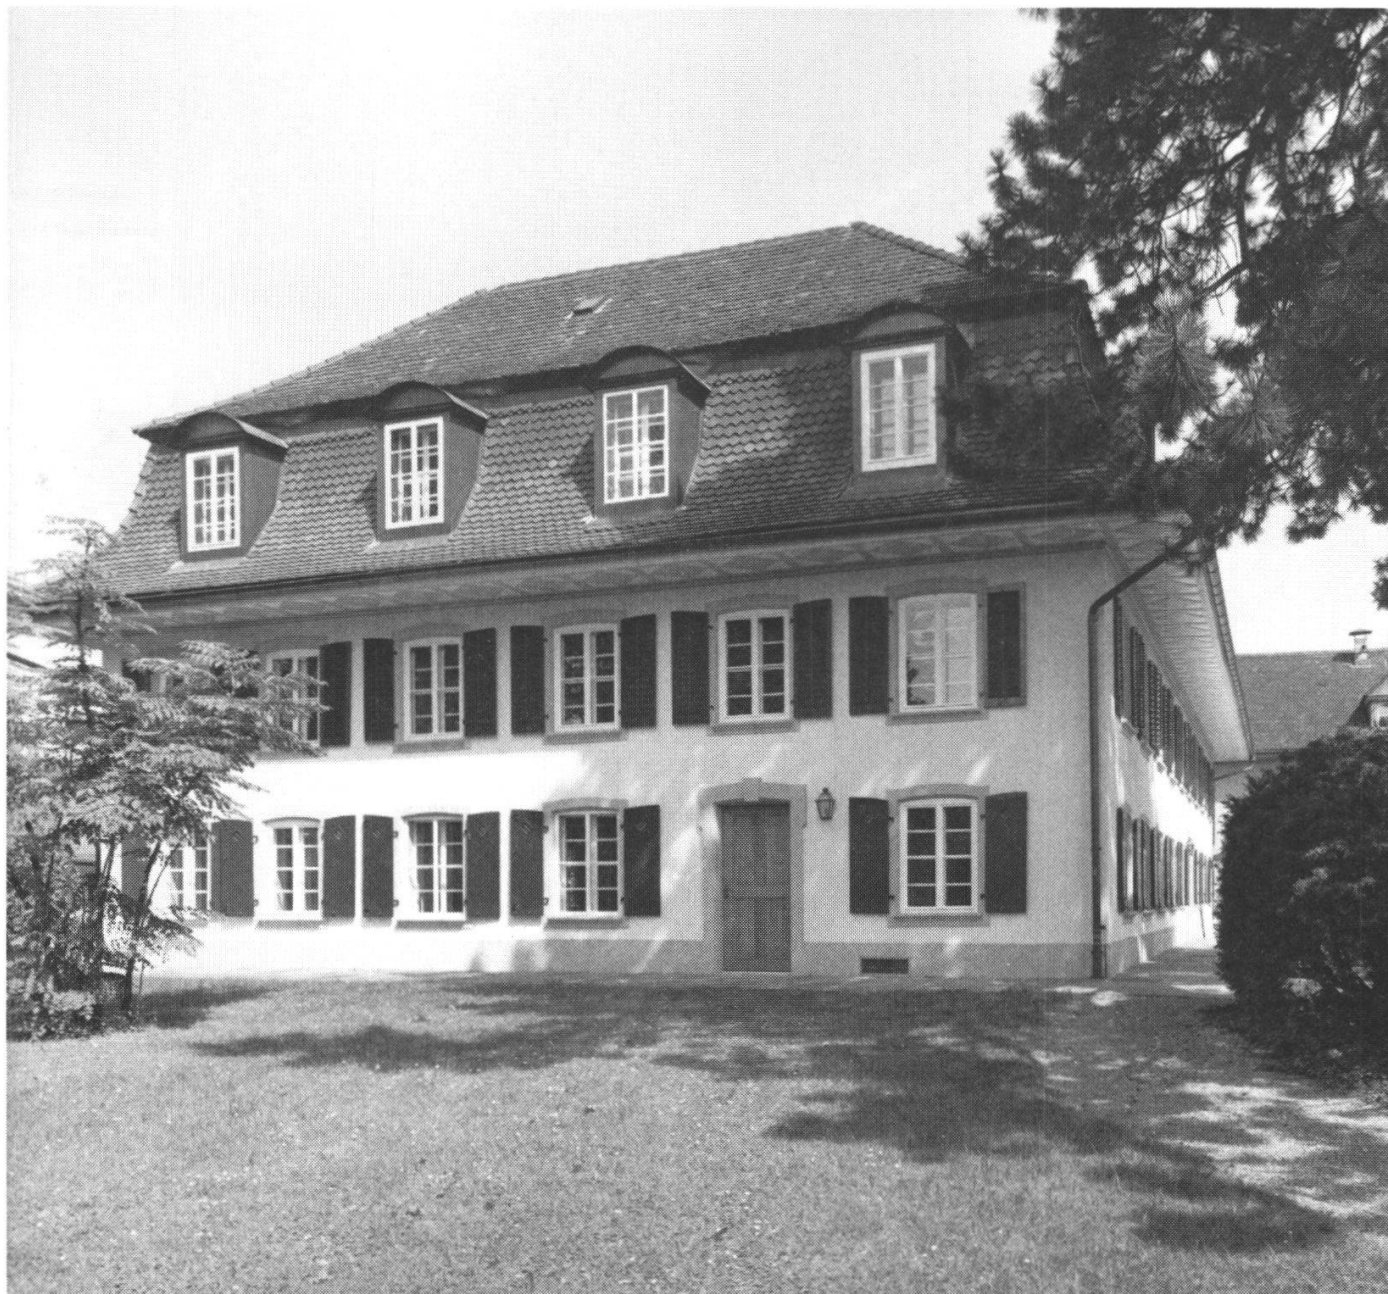
Abb.2

Anlässlich der Umbauten von 1941/42 war im Westteil des Hauses eine zweigeschossige Halle eingebaut worden, die sich an der Fassade ausdrückte. Diese Halle ist 1986/87 zugunsten von zwei Normalgeschossen wieder aufgegeben worden. Bei den Restaurierungsarbeiten an der Fassade und am Dach wurde der spätbarocke Charakter in diesem Bereich wiederhergestellt. Ebenso wurde das monumentale Museumsportal auf der Südseite durch einen Eingang im Stil des Hauses ersetzt. Verputz- und Steinsanierung, Neuanstrich, Beibehaltung der alten Fenster und Fensterläden. Neue Vorfenster.

Abb. 2: Südwestansicht 1988

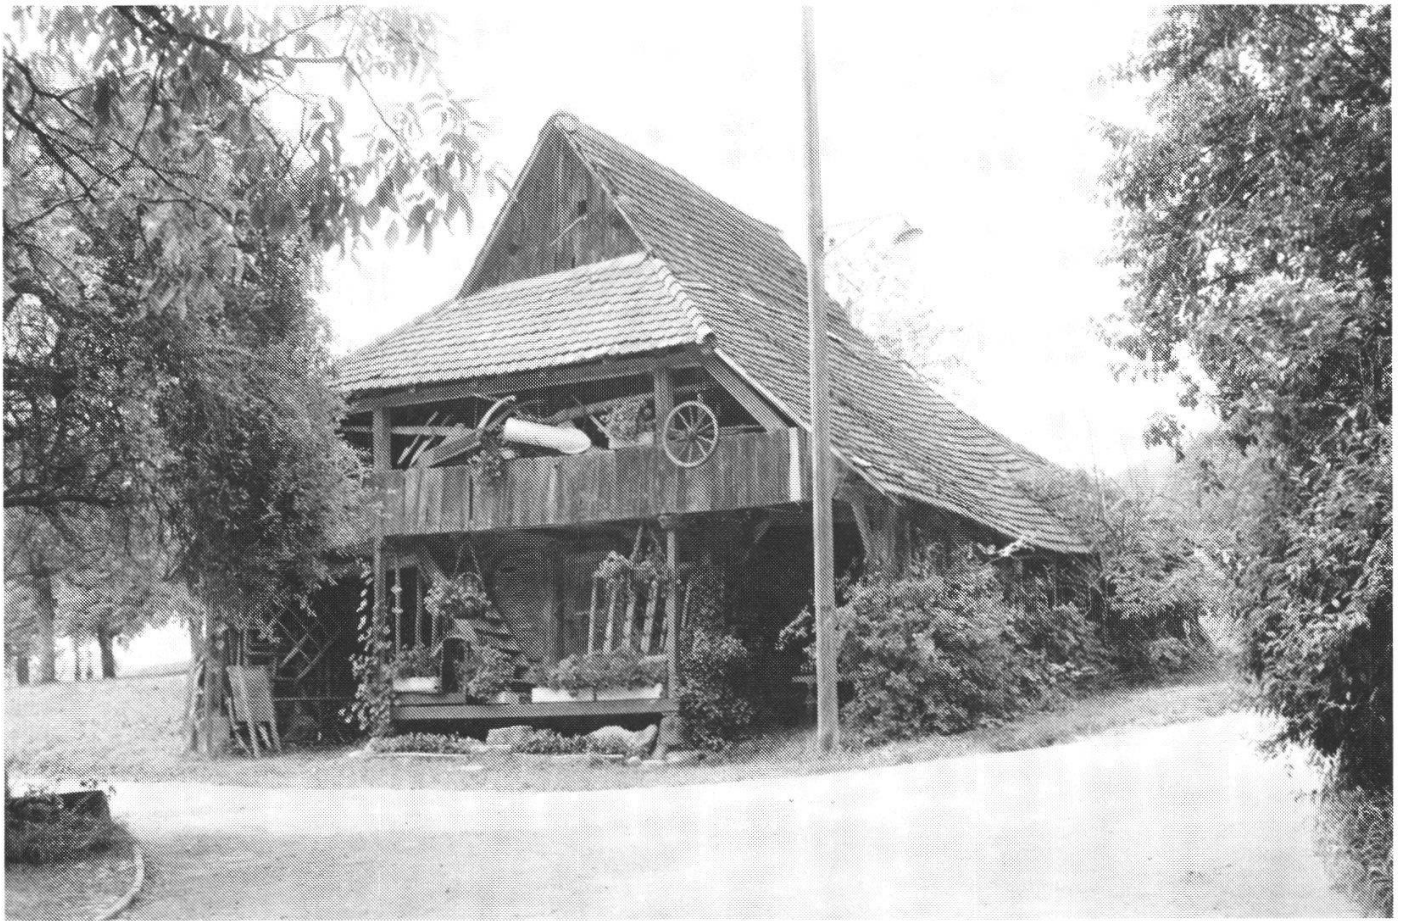
Abb. 1

Abb. 1: Der Speicher vor...

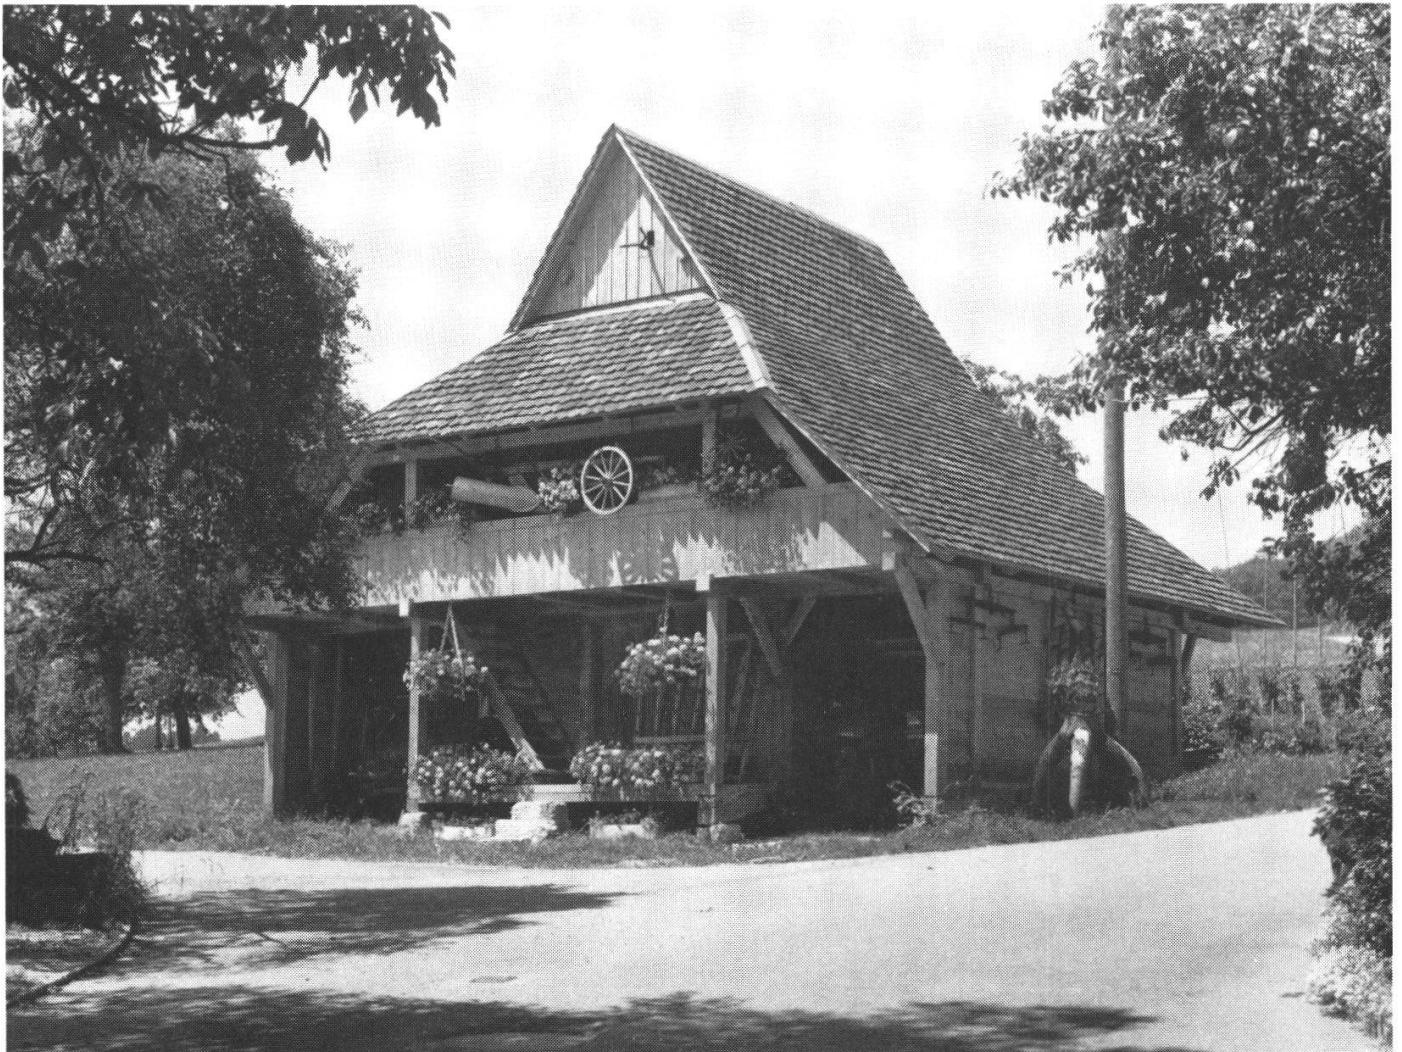
Abb. 2

Abb. 2: ... und nach der Restaurierung.
