DENKMALPFLEGE IM KANTON SOLOTHURN 1987

Von Georg Carlen (G. C.), Markus Hochstrasser (M. H.), Markus Schmid (M. S.), Benno Schubiger (B. S.).¹ Redaktion: Daniel Schneller und Benno Schubiger

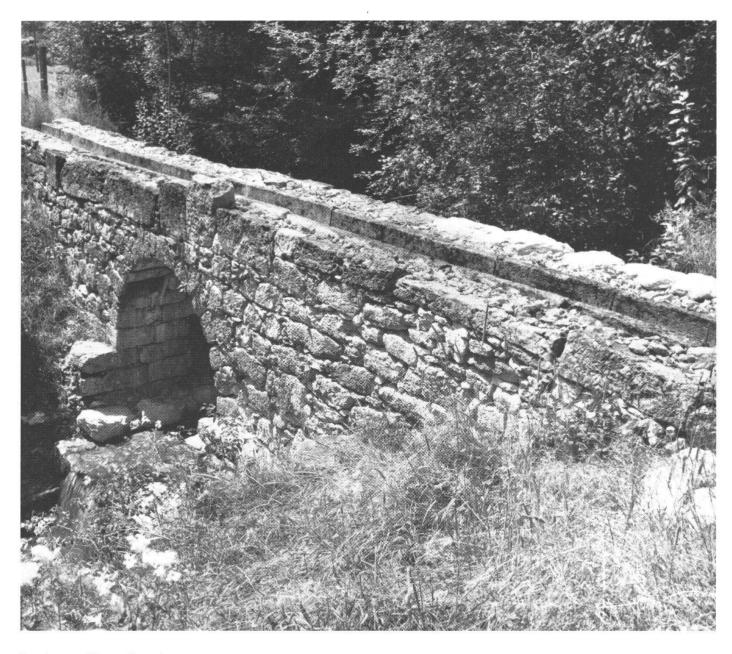
Boningen, Kännelbrücke

Die Kännelbrücke, ein Aquädukt aus Solothurner Kalksteinquadern und -brocken, soll ursprünglich im Zusammenhang mit der Solothurner Stadtbefestigung gestanden haben und im 19. Jahrhundert nach Boningen versetzt worden sein.

Die Schäden an der Kännelbrücke waren unter anderem aus folgenden Gründen entstanden:

Zuerst wurde das Wasser des Baches gefasst und durch ein Rohr abgeleitet. Jetzt zeigten sich die enormen Unterspülungsschäden, die mit Beton und riesigen Kalksteinblöcken behoben wurden. Gleichzeitig verlegte man das Bachbett mitten unter den Brückenbogen.

Abb.: Die sanierte Kännelbrücke.

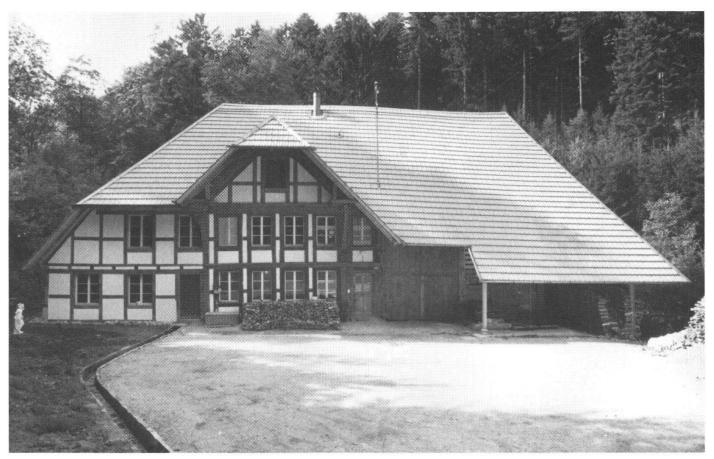
Abb.2

Abb. 1: Ansicht von Nordosten vor der Restaurierung. Die Öleanlage befindet sich im Kellergeschoss. Abb. 2: Südfassade der restaurierten Grabenöle mit dem Wasserkanal im Vordergrund.

Da das Gebäude und die Anlage wegen dem mangelnden Unterhalt in einem schlechten Zustand waren, gestalteten sich die Restaurierungsarbeiten sehr aufwendig. Das Gebäude musste von unten bis oben saniert werden. Zudem mussten einige Teile, wie die Decke über dem Öleraum und gewisse Mauern, vollständig erneuert werden. Da die Öleanlage wieder betriebstüchtig werden sollte und somit auch Kräfte zu übertragen hat, waren der Ersatz oder die Rekonstruktion diverser Teile, so namentlich der hölzernen Wellen, des Ölpressstockes und des Wasserrades, unumgänglich. Die Restaurierungsarbeiten wurden etappenweise und unter Berücksichtigung der vorhandenen Bausubstanz und des Charakters des Gebäudes ausgeführt. Zudem mussten eine neue Wasserzuleitung und ein Zugang vom Wanderweg auf der andern Bachseite her über eine neue Brücke erstellt werden.

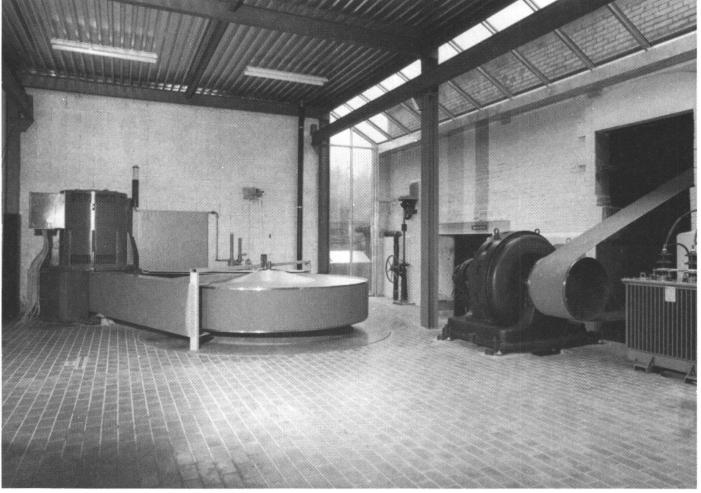
Abb.5

Abb. 5: Neu und alt. Der neue Generator neben dem alten, die neue Maschinenhalle – durch ein Glasband abgetrennt – neben der alten.

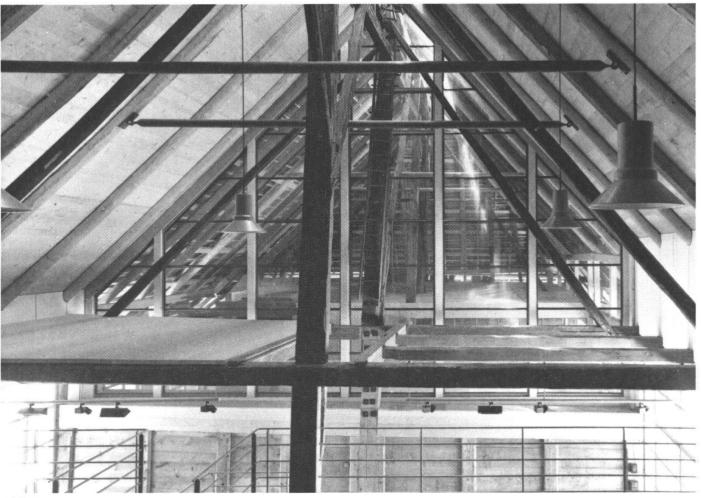
Abb.5

Abb. 5: Dachraum mit der Belichtung von oben durch eine Reihe Glasziegel.

Die steilen Walmdächer des Hochstudhauses sindlatraditionell ohne Dachaufbauten ausgebildet. Mit der Anordnung eines Glasziegelbandes knapp unterhalbedes Firsts konnte eine Lösung für die Belichtung des Dachraumes gefunden werden, die sowohl von der Lichtausbeute als auch vom äusseren Erscheinungsbild her sehr überzeugend ist. Das Band tritt wegen.
