Zeitschrift: Jahrbuch für Solothurnische Geschichte
Herausgeber: Historischer Verein des Kantons Solothurn
Band: 62 (1989)

DENKMALPFLEGE
IM KANTON
SOLOTHURN
1988

*Von Georg Carlen (G. C.), Markus Hochstrasser (M. H.),
Markus Schmid (M. S.), Benno Schubiger (B. S.)¹
Redaktion: Benno Schubiger*

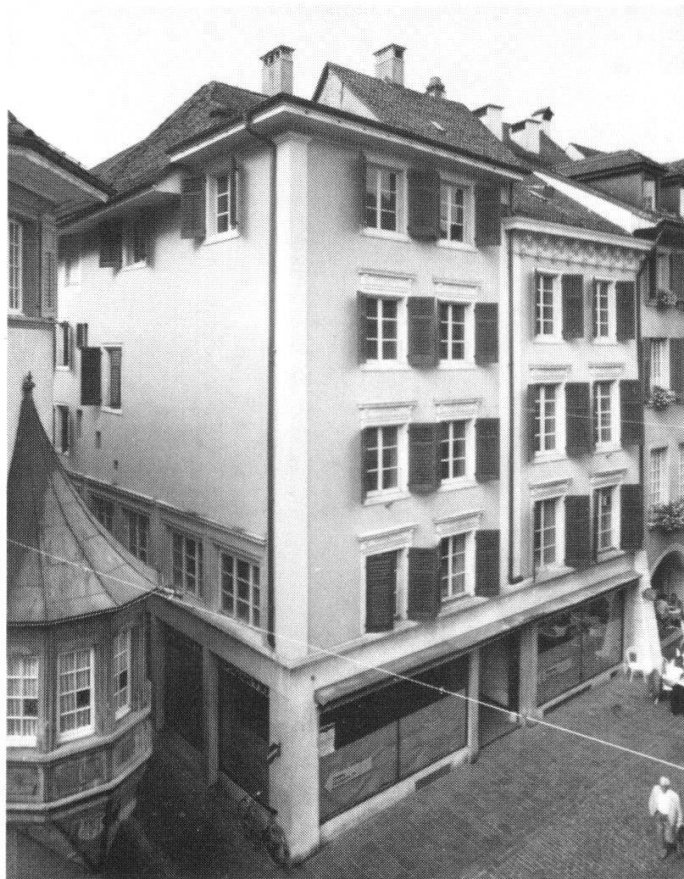
Abb. a: Die Häuser Hauptgasse 37 und 39 vor dem Umbau...

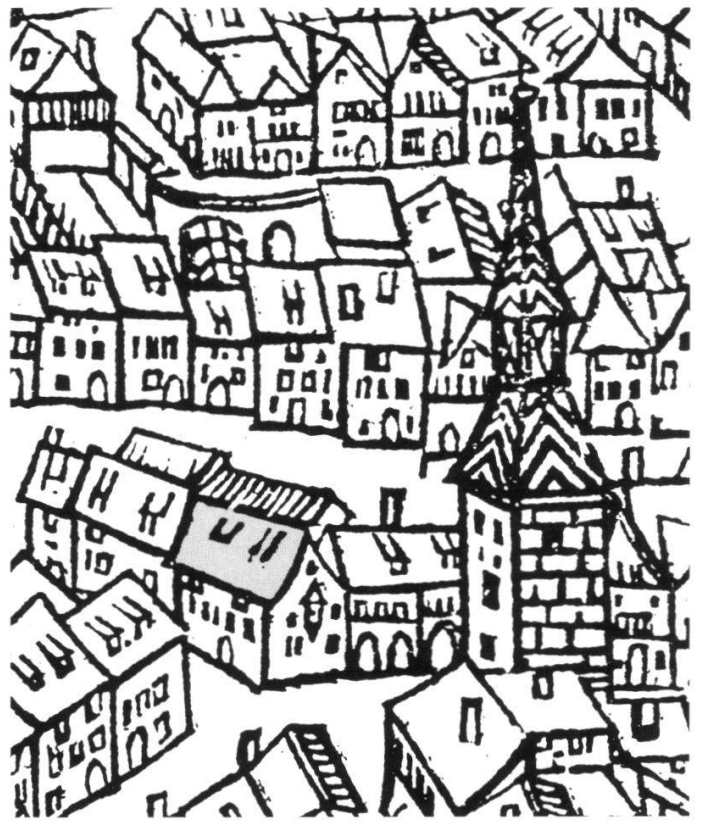
Abb. c: Ausschnitt aus dem Stadtprospekt von 1546 in Stumpfs Chronik. Mit grau gerastertem Dach das Haus Hauptgasse 37 in seiner Gestalt vor der Aufstockung in der zweiten Hälfte des 16. Jahrhunderts.

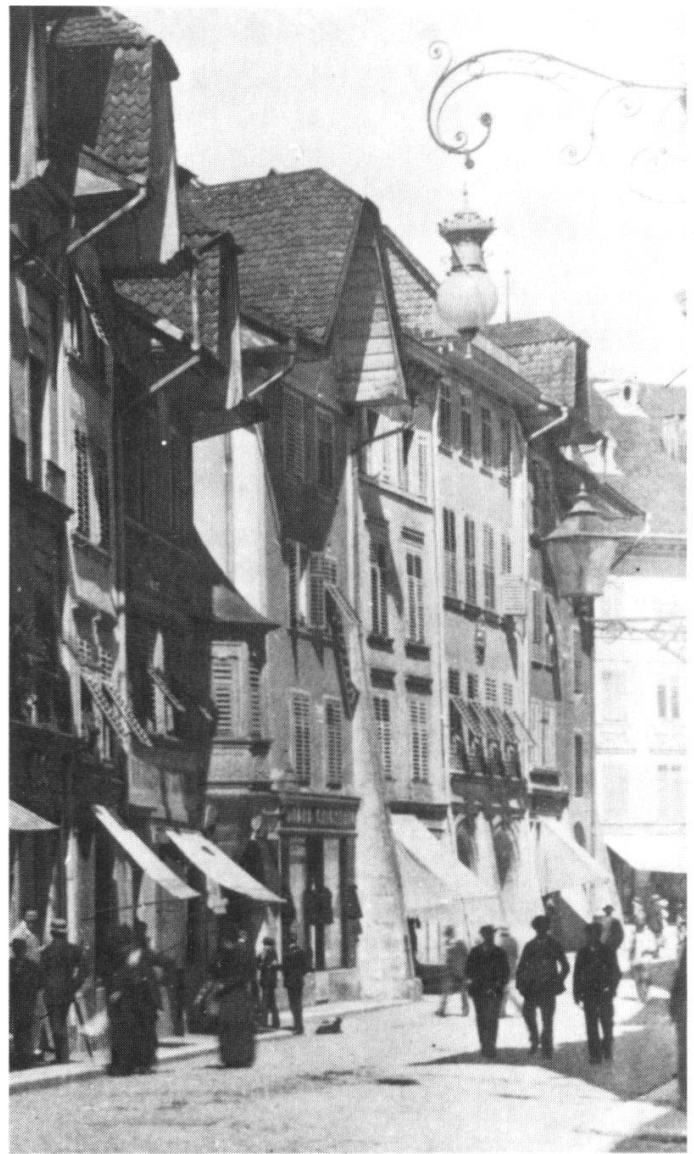
Abb. g: Ausschnitt aus einer Fotografie aus der Zeit kurz nach 1900 (vor 1905).

Auffallend sind der mächtige Aufzugsgiebel auf dem Haus Hauptgasse 37 in der Bildmitte und der imposante Strebepfeiler auf der Grenznaht zum Nachbarhaus.

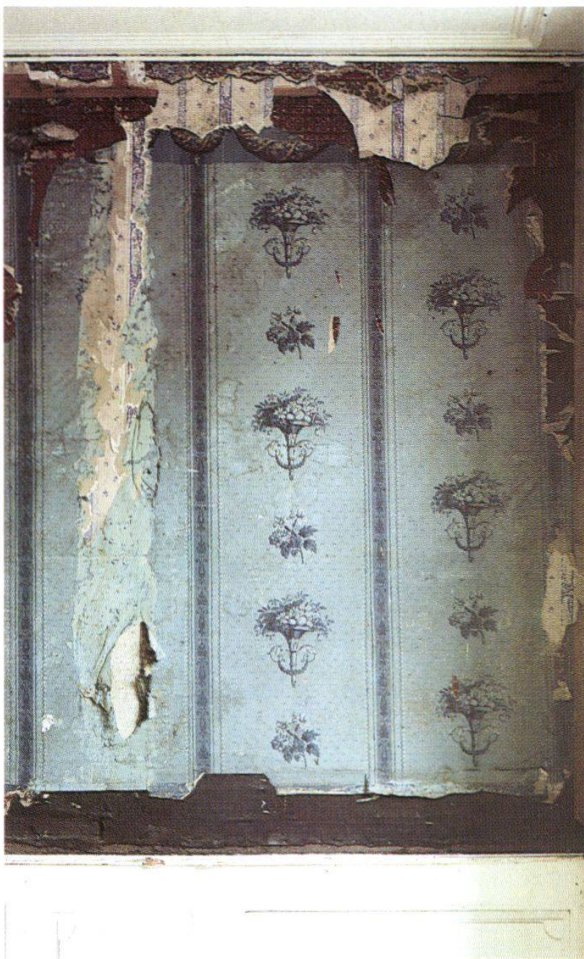
Abb. n: Tapete von ca. 1820/30,
Ostwand Stube 2. OG.

braunen Samttapete überklebt. In der vierten Phase (um 1820/30?) wurde eine blaue Tapete mit Blumen-
dekorationen aufgezogen (Abb. n). Als fünfte folgte
(um 1850?) eine beige Tapete mit blauen Zierstreifen
und feinem Blümchendekor. Als sechste (im späteren
19. Jahrhundert) eine grüne Tapete mit geometri-
schem Muster und Goldzierat. Als siebte (um 1900?)
eine Jutebespannung als neuer Grund für eine nicht
näher umschreibbare Tapete, die in einer achten Pha-
se dann mehrmals mit Farbe überstrichen worden ist.

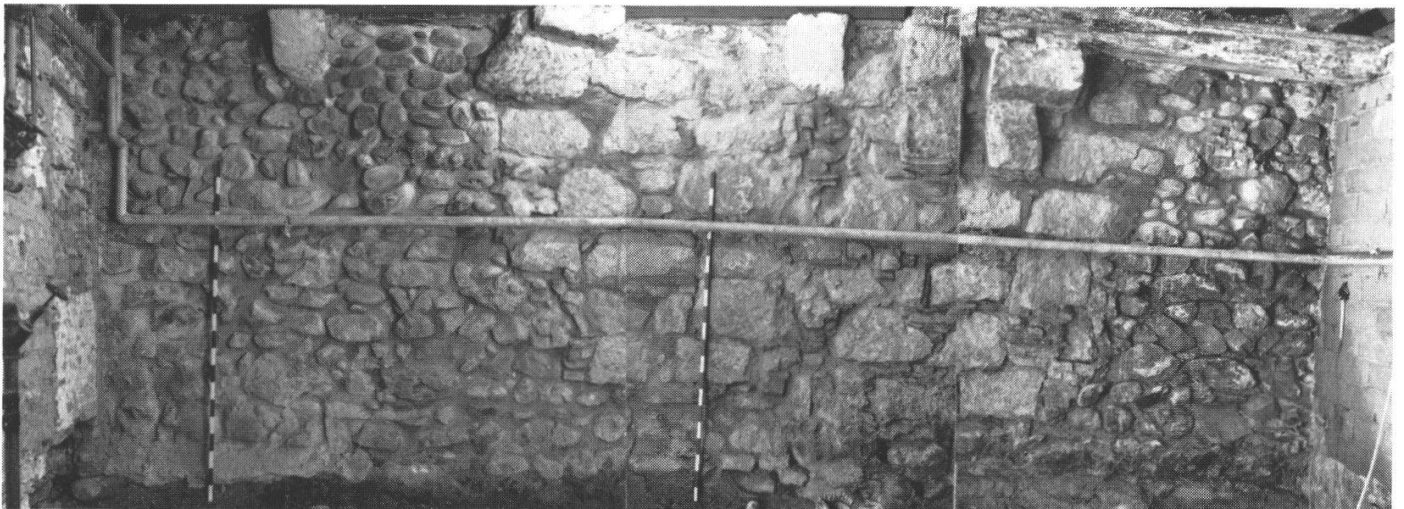
Abb. b: Ansicht der östlichen Brandmauer; deutlich erkennbar im sonst kleinsteinigen Mauerwerk die Zone mit den grösseren Steinquadern, die die Rückwand des ehemaligen Herdes bilden.

dahinter gefunden zu haben. Tatsächlich sind durch zeitgenössische Bildquellen aus dem 16./17. Jahrhundert riesige gemauerte Küchenherde vor mit Quadern aufgeführten Wänden überliefert (Abb. c). Ob das ganze Erdgeschoss ursprünglich durch die Küche eingenommen wurde und die Gaststube im Obergeschoss lag oder ob Küche und Gaststube in einem gemeinsamen Raum lagen, lässt sich natürlich nicht mehr mit Sicherheit sagen. Vielleicht hat die sekundäre Trennmauer unter dem Unterzug erst die Trennung zwischen den Bereichen Küche und Gaststube gebracht. Die Reste des Eichenstudes sind, da sie stark vermodert waren, beim Umbau von 1987 entfernt worden. Die einfachen Zierformen sind auffallend ähnlich denjenigen am Rest eines Sandstein-Fenstergewändes im 1. Obergeschoss der Südfassade (siehe oben zitierten Bericht von 1983). Sie deuten somit in eine Entstehungszeit im späteren 15. Jahrhundert. Der Eichenstud dürfte also aus der Bauzeit des «Kreuz»-Kernbaus stammen.

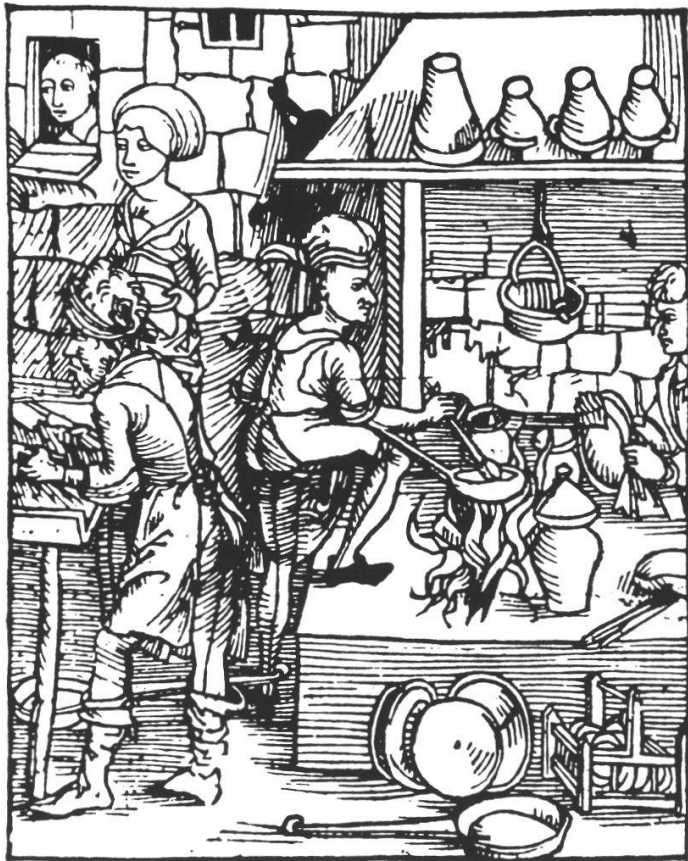
Abb. c: Küchenszene 1542, Holzschnitt aus dem Kochbuch von Battista Platina, Augsburg. So mag der Herd ausgesehen haben, dessen Fundamente vor der östlichen Brandmauer zum Vorschein kamen.

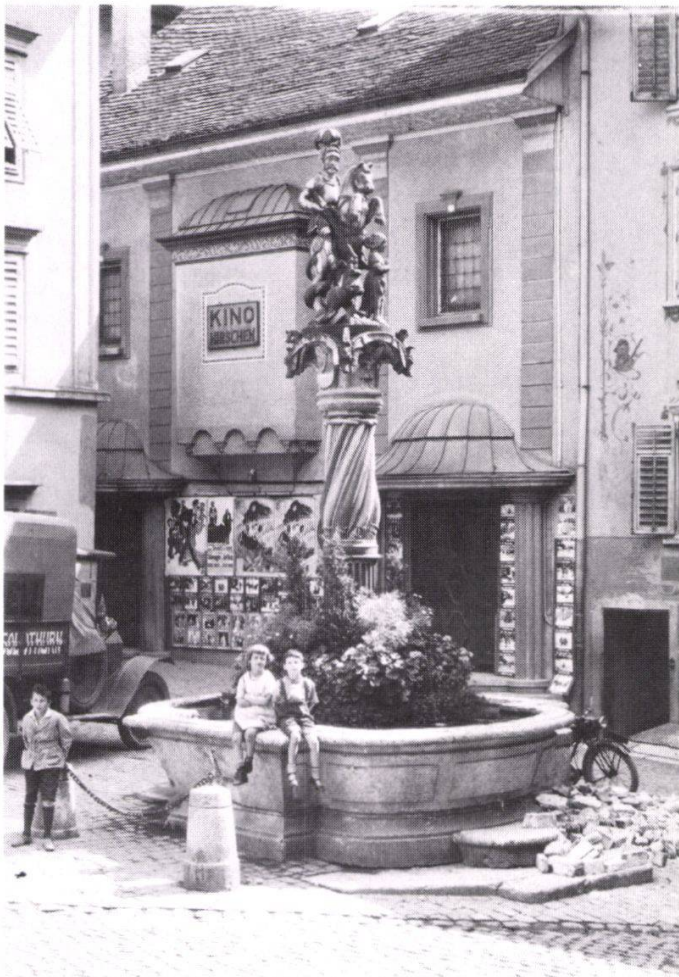
Abb. b: Stalden 8 um 1920/25, als Kino «Hirschen», nach dem Umbau von 1915. Bautypologisch sehr bemerkenswert in der Fassadenmitte der blinde Projektionserker. Die Filmplakate zeigen zwei Filme an: «Die Schmuggler von Del Vista» mit Georg Walsh und Cecile Evans in den Hauptrollen und den Sportfilm «Aux Sports d'Hiver».

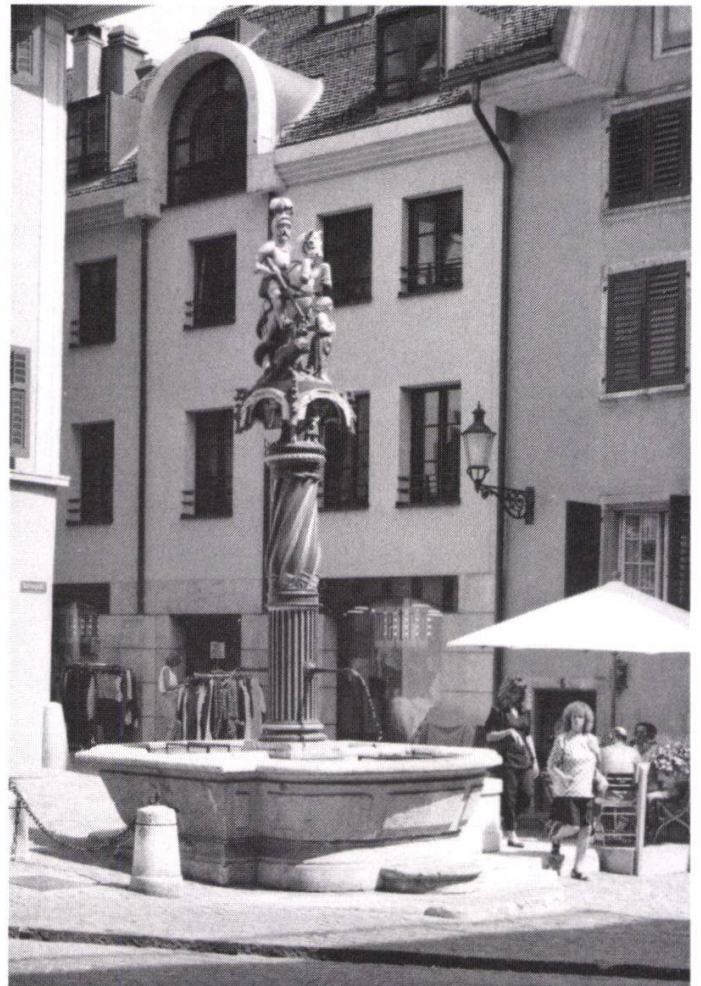
Abb. c: Stalden 8, Sommer 1989, massstäblich eingefügter Neubau mit postmoderner Formensprache.

dann jene Fassade, wie sie bis zum Abbruch des Kinos 1986 existierte (Abb. m). Von der Gestaltung her war sie zeittypisch, rein zweckgebunden und von keinem besonderen Reiz. Der postmoderne Neubau von 1987/88 (Abb. n) präsentiert sich in gleicher Art wie die Nordfassade (Abb. c). Seine Zweiteiligkeit erinnert an die beiden 1932 abgebrochenen Häuser, ohne etwas zu rekonstruieren; sie ist darüber hinaus aber auch für die rhythmische Abfolge der Häuser im Gasenbild wichtig und so Resultat einer massstäblichen Eingliederung ins historisch gewachsene Ensemble.

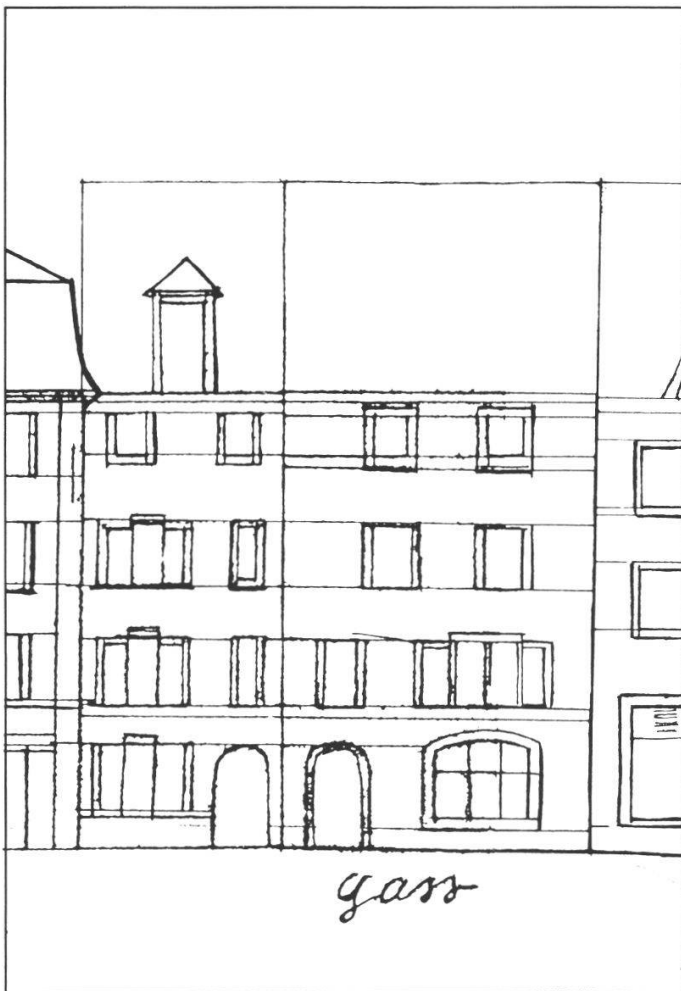
Abb. k: Ansicht der beiden Häuser Gerberngasse 1 und 3 um 1826/27 (J. B. Altermatt). Die unregelmäßige Befensterung weist auf verschiedene Bauphasen hin.

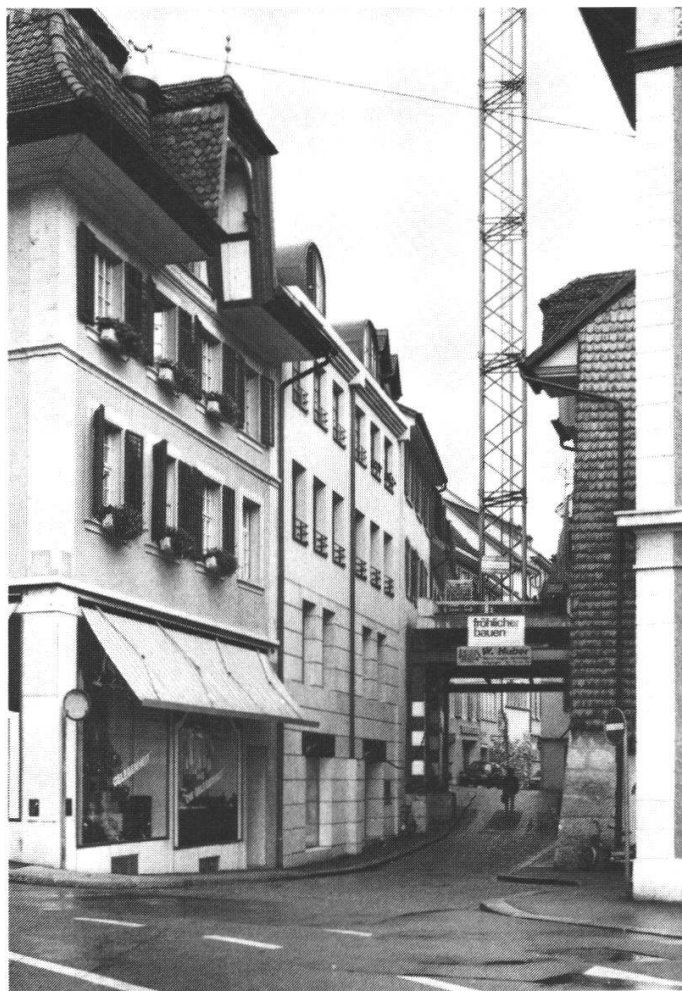
Abb. n: Der Neubau von 1987/88.

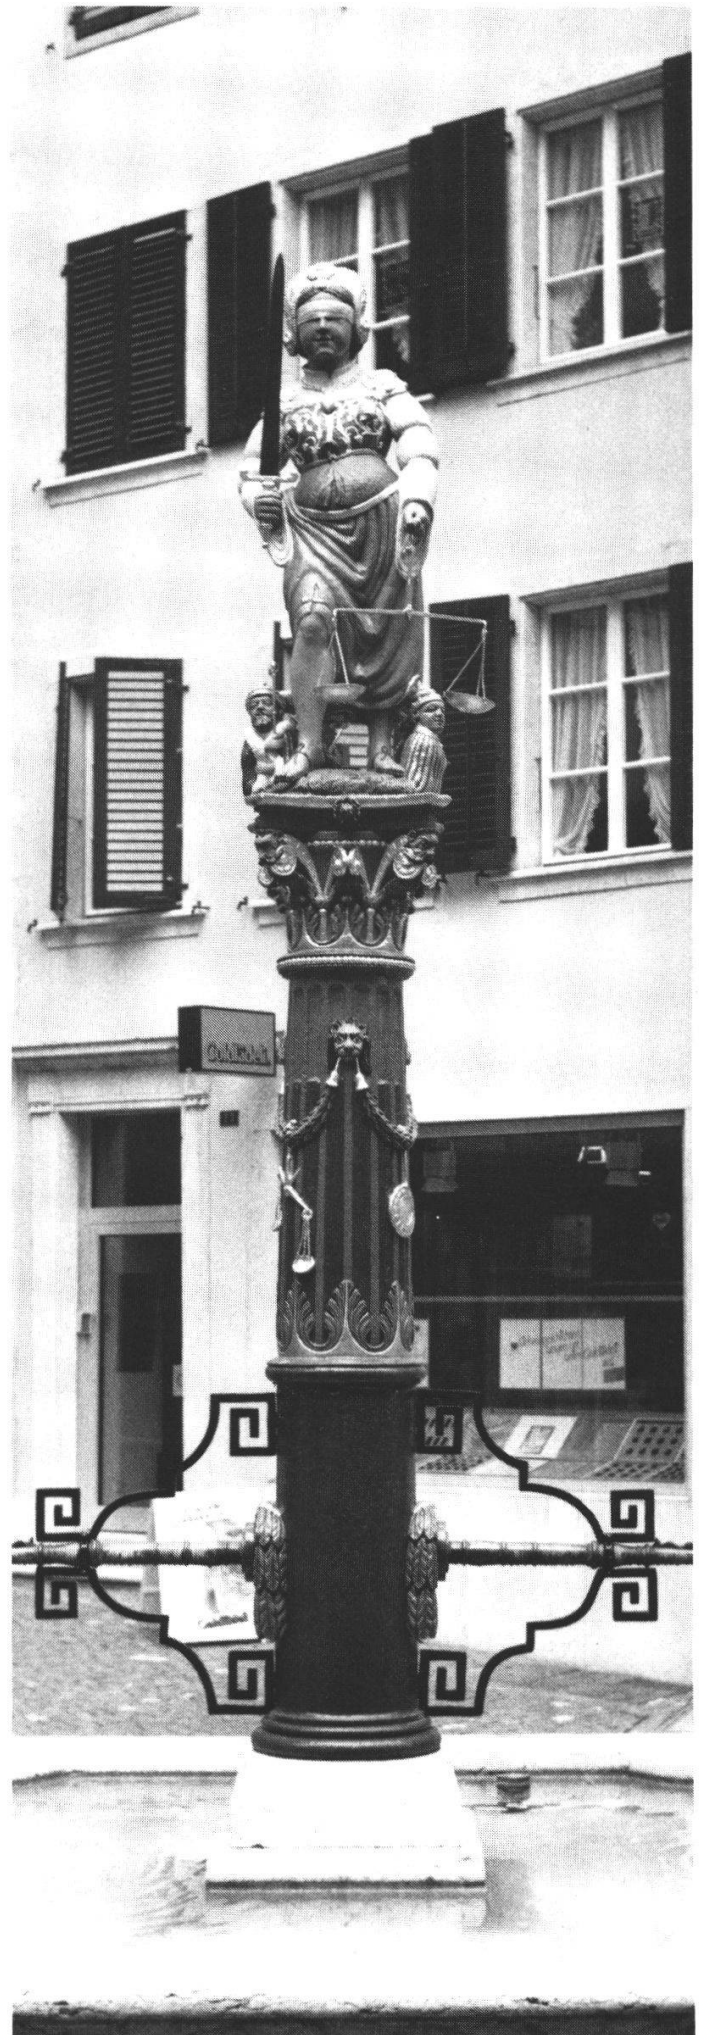
M. H. Abb. d

Abb. d: Solothurn, Gerechtigkeitsbrunnen, 1561, Säule mit Figur der «Gerechtigkeit» nach der jüngsten Restaurierung.

Der Gerechtigkeitsbrunnen, auch Sinnbrunnen genannt, (Abb. d, e, f) entstand mehr als ein Jahrzehnt später, 1561, durch den gleichen Meister, der damals auch einen neuen Brunnstock zum Spitalbrunnen in der Vorstadt lieferte. Belegbar ist das dank einer Eintragung im Seckelmeisterbuch des Jahres 1562 (S. 182: «Ussgeben Meister Laurenz von Grissach uff syn Verding an beiden Brunnstöcken beim Spittall und bim Synbrunnen über das so ihme vern worden 52 Pfund 6 Schilling 8 Denar»).

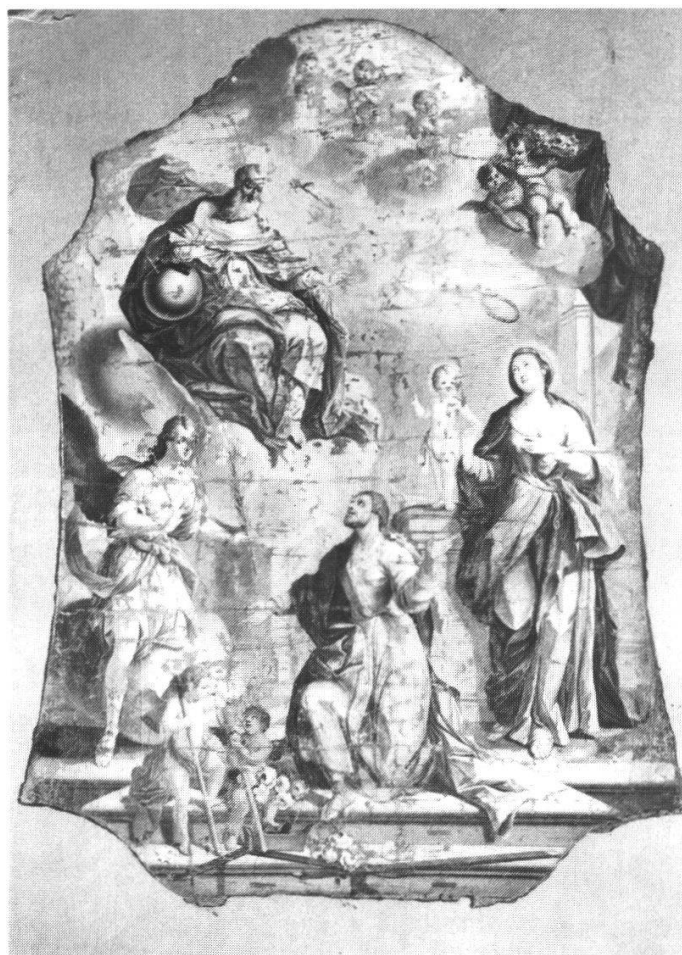
Abb. a: Das Gemälde in einem Zwischenzustand nach der Doublierung, Reinigung und Freilegung.

Auf Grund dieses Untersuchungsbefundes entschloss man sich zu einer Entfernung der jüngsten Übermalung und für einen Restaurierungsvorgang auf der zweiten, das ursprüngliche Gemälde nur partiell bedeckenden Malschicht. Nach der Entfernung des alten vergilbten Firnisses galt es, die zahlreichen Risse und Löcher zu kitten und über einem Zwischenfirnis die notwendigen Retuschen anzubringen. Ein darüberliegender Schlussfirnis ist als Schutz gedacht. Alle Eingriffe (mit Ausnahme der Entfernung der letzten Übermalung) wurden so vorgenommen, dass sie ohne Schaden an der Originalsubstanz wieder rückgängig gemacht werden können. Nach der Restaurierung wurde das Bild samt Dachlattenrahmen im Schwesternchor des Klosters angebracht. Es wäre zu wünschen, dass im Rahmen einer Innenrestaurierung der alten Klosterkirche an der Baselstrasse der Régence-Altar von 1748/49 samt diesem ursprünglichen Gemälde wieder zur Aufstellung gebracht werden könnte.

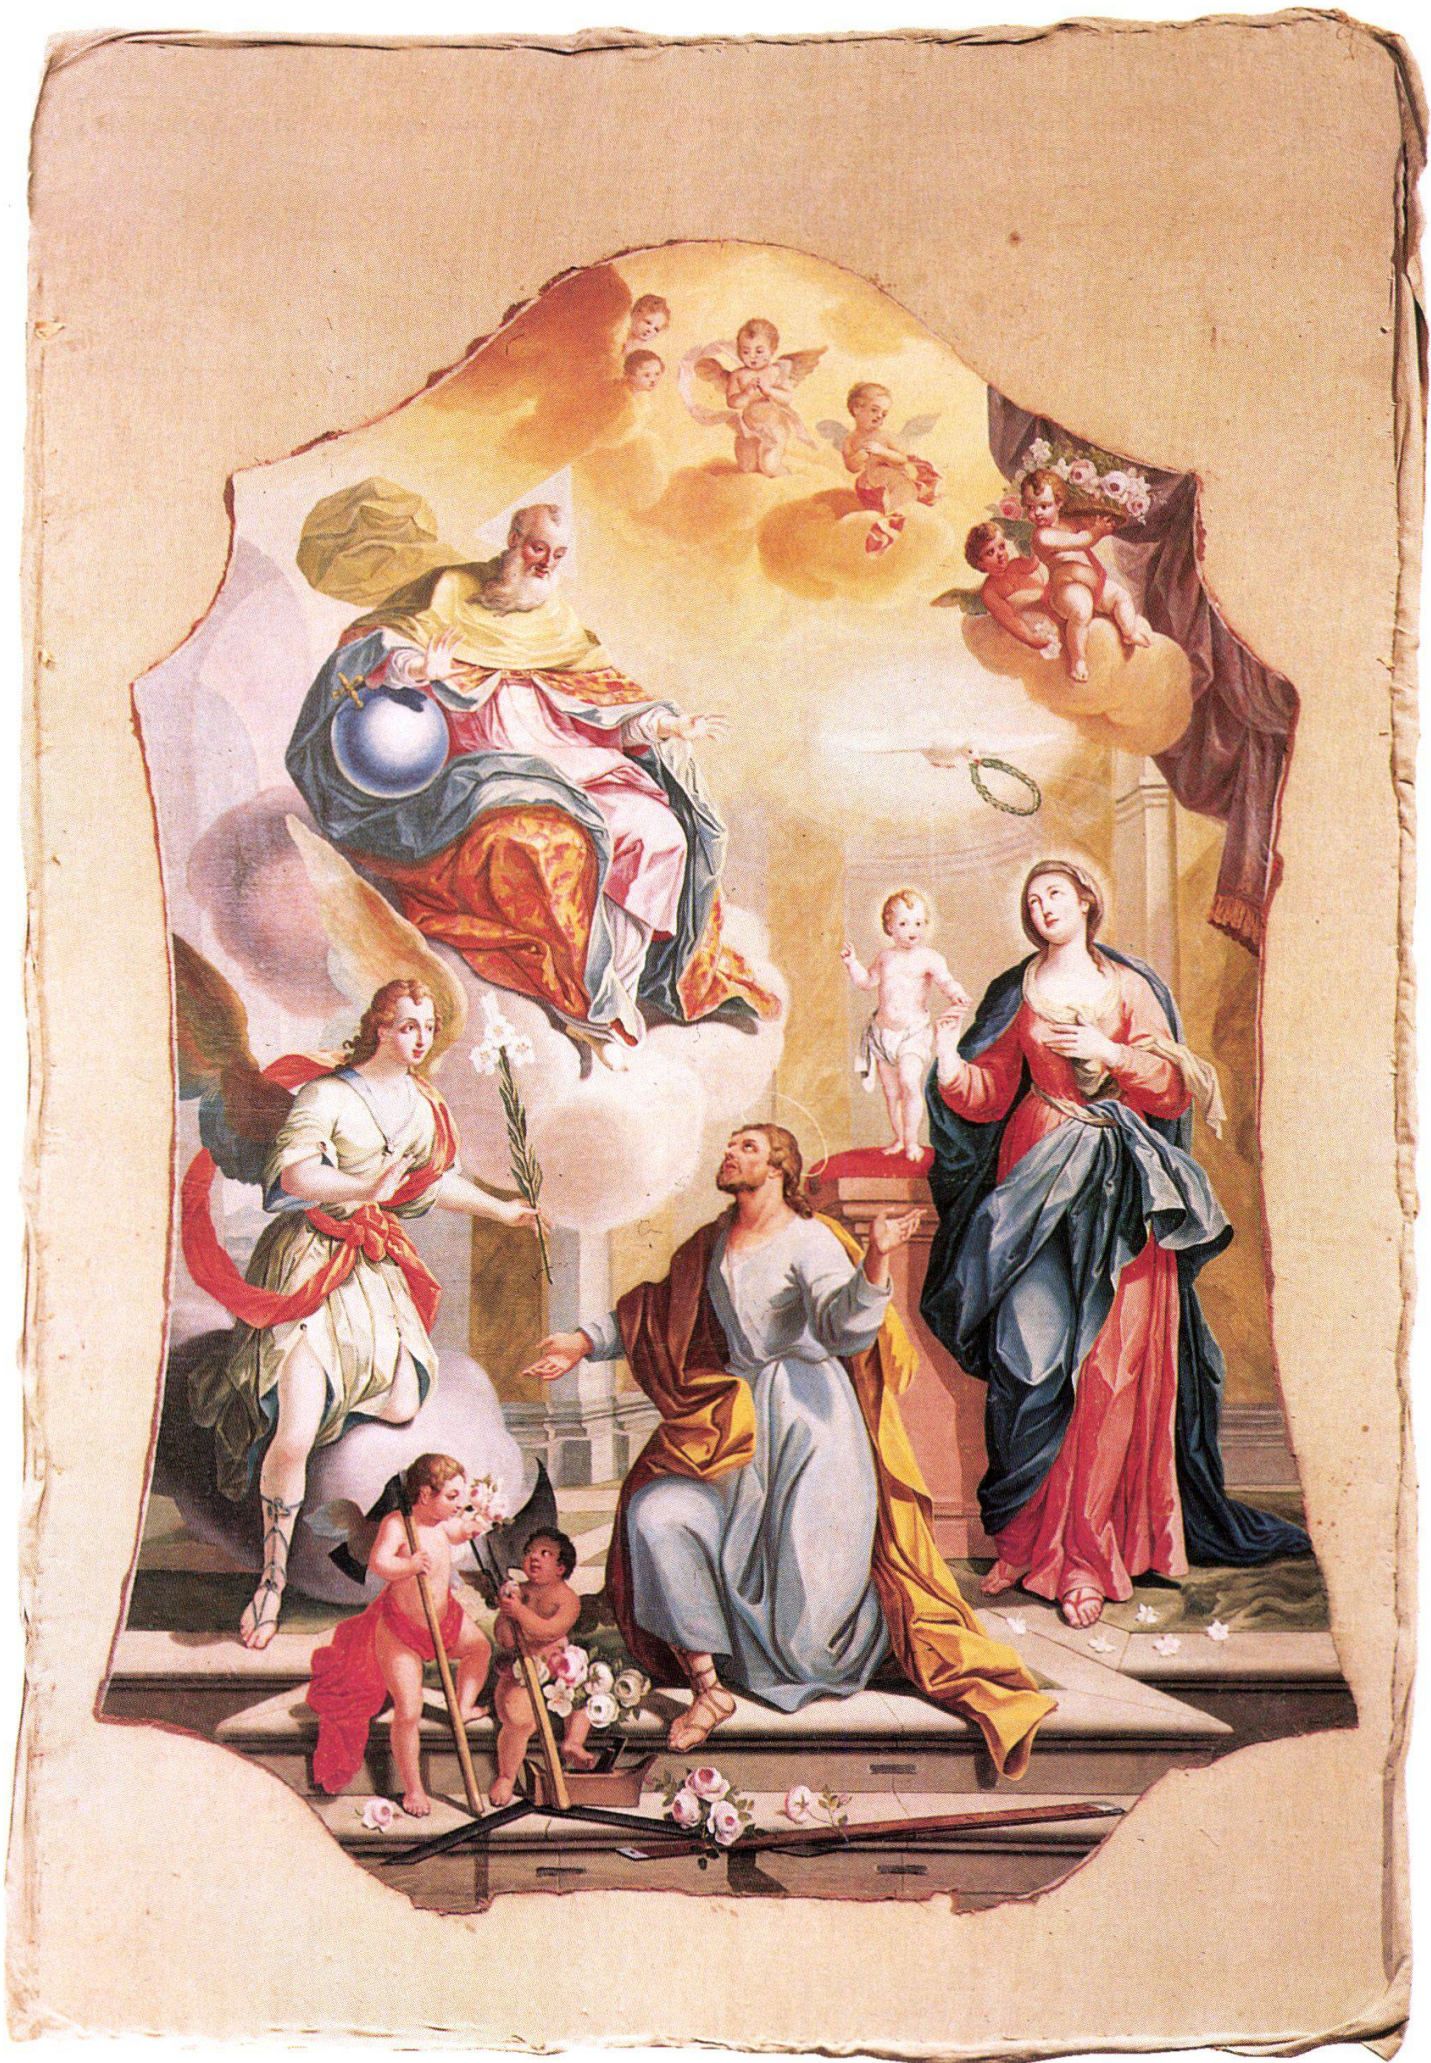
Abb. b: «Josef als Bräutigam der seligen Jungfrau Maria» aus dem Jahre 1747 von Johann Sebastian Schilling (1722–1773) nach Abschluss der Restaurierung.

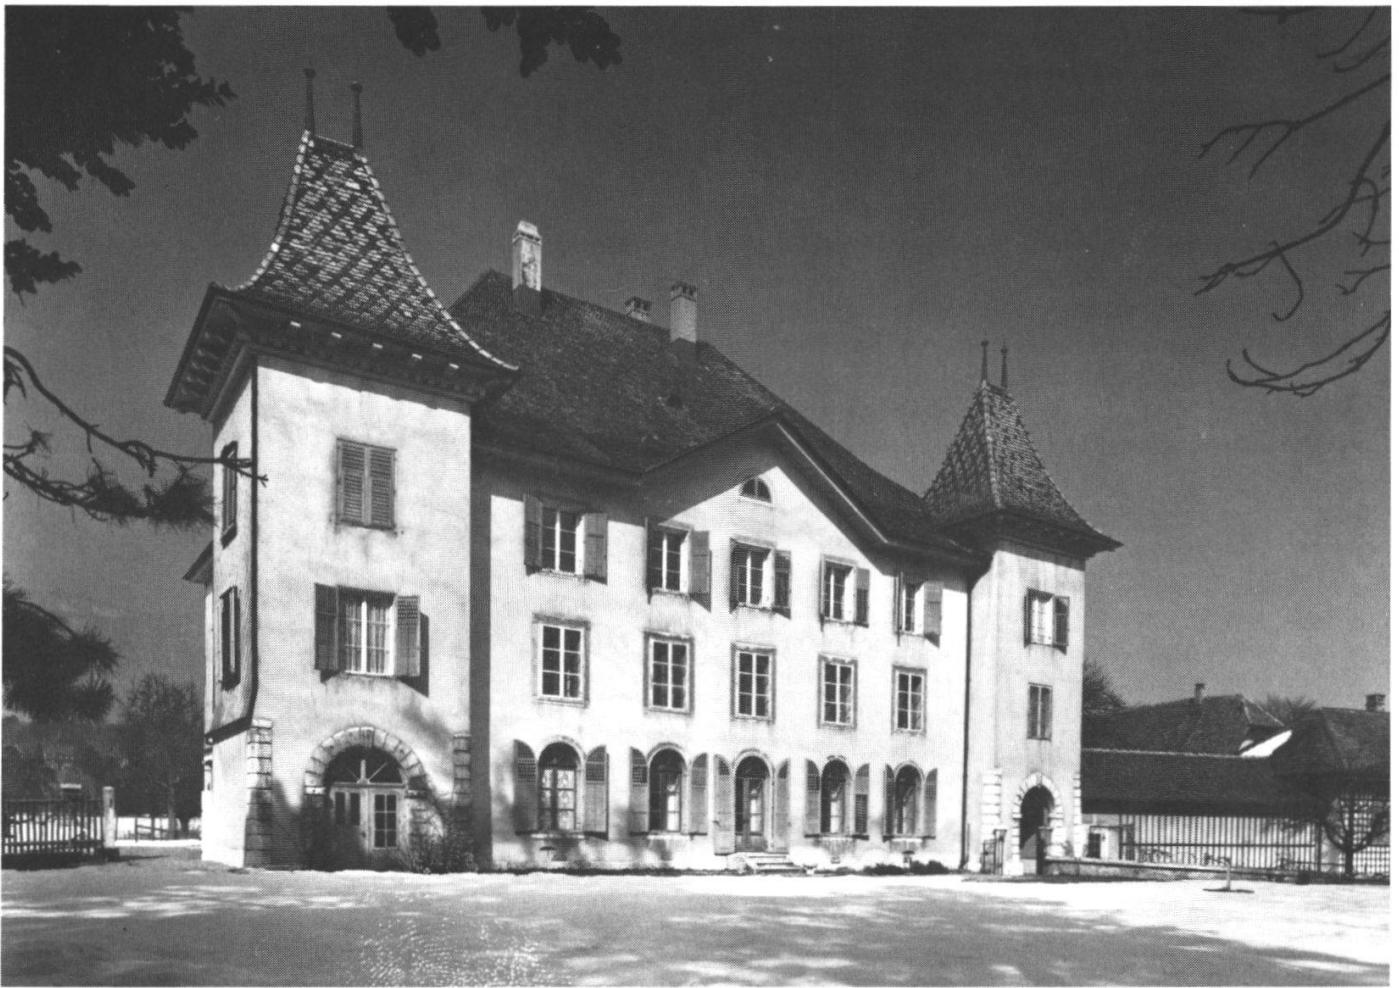
Abb. b: Das Herrenhaus vor der Restaurierung.

An der Fassade Entfernung des Edelputzes aus der 1. Hälfte unseres Jahrhunderts. Neuer, verlängerter Kalkverputz, abgerieben. Riegwerk der Seitentürme geflickt und wieder überputzt. Heller Anstrich mit Silikonfarbe. An den Türmen graue Ecklisenen anstelle der nicht mehr bekannten Ecklösungen der früheren Jahrhunderte. Ersatz der Fenster und der Jalousieläden. Zurückhaltendes Reinigen und Flickern der steinernen Fenstergewände. Abbruch der in der jüngsten Form dem 19. Jahrhundert entstammenden Westlaube. Umdecken des Daches mit alten Biberschwanzziegeln. Verzicht auf das historisierende Rautenmuster auf den Turmdächern.

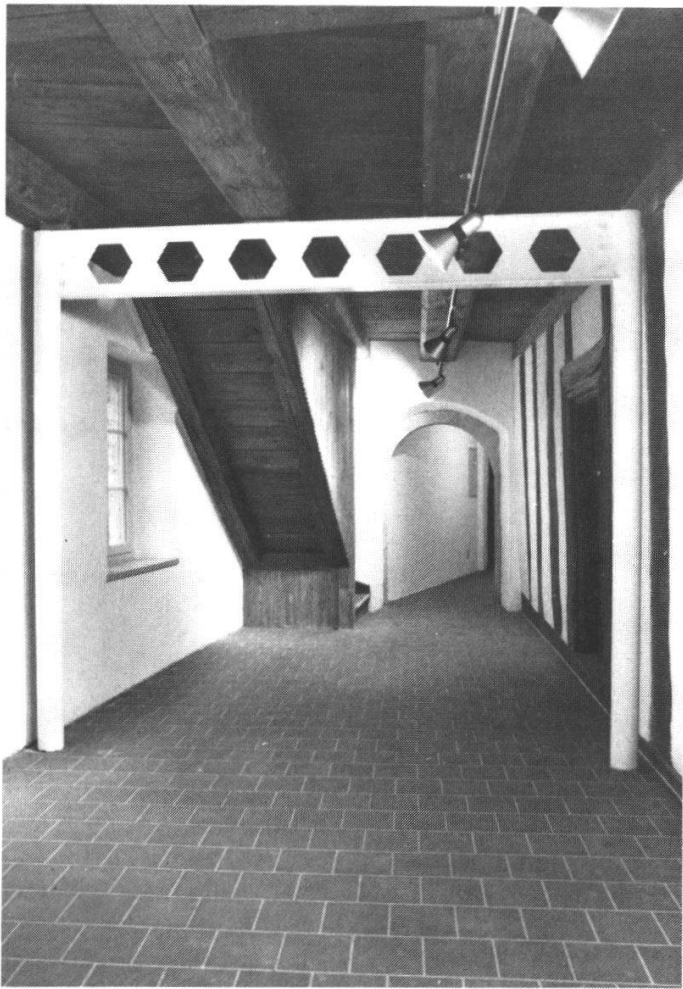
Abb.g

Abb. g: Gang im Pächterhaus, Erdgeschoss, mit ursprünglicher Balkendecke, neuem Plattenboden, neuem Trägerelement und energiesparender Beleuchtung.

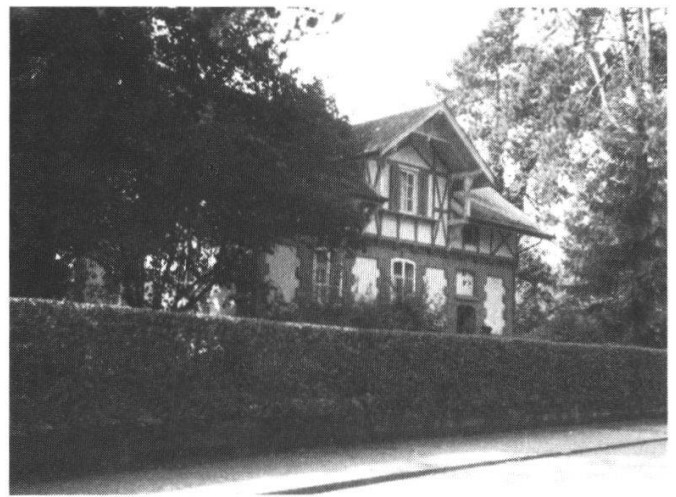
BESCHREIBUNG 1889 als "Einzelwohnhaus" erbaut. Eingeschossig mit ausgebautem Kniestockdach.
BEURTEILUNG Sichtbacksteinfassaden mit Putzflächen in deren Spiegeln Dekorationsmalereien vorgesehen waren (ev. übertüncht). Mittelachse der Nord- und Südfassade jeweils mit frontbündigem Giebel betont. Fassadenpartien des Dachgeschosses durch dekorative Fachwerkskonstruktion hervorgehoben. Verzierte Pfettenköpfe und Bugkonsolen.
 Garten mit wertvollem Baumbestand.

Abb. a: Beispiel eines Inventarblattes aus dem baugeschichtlichen Gutachten über die Papierfabrik Biberist.

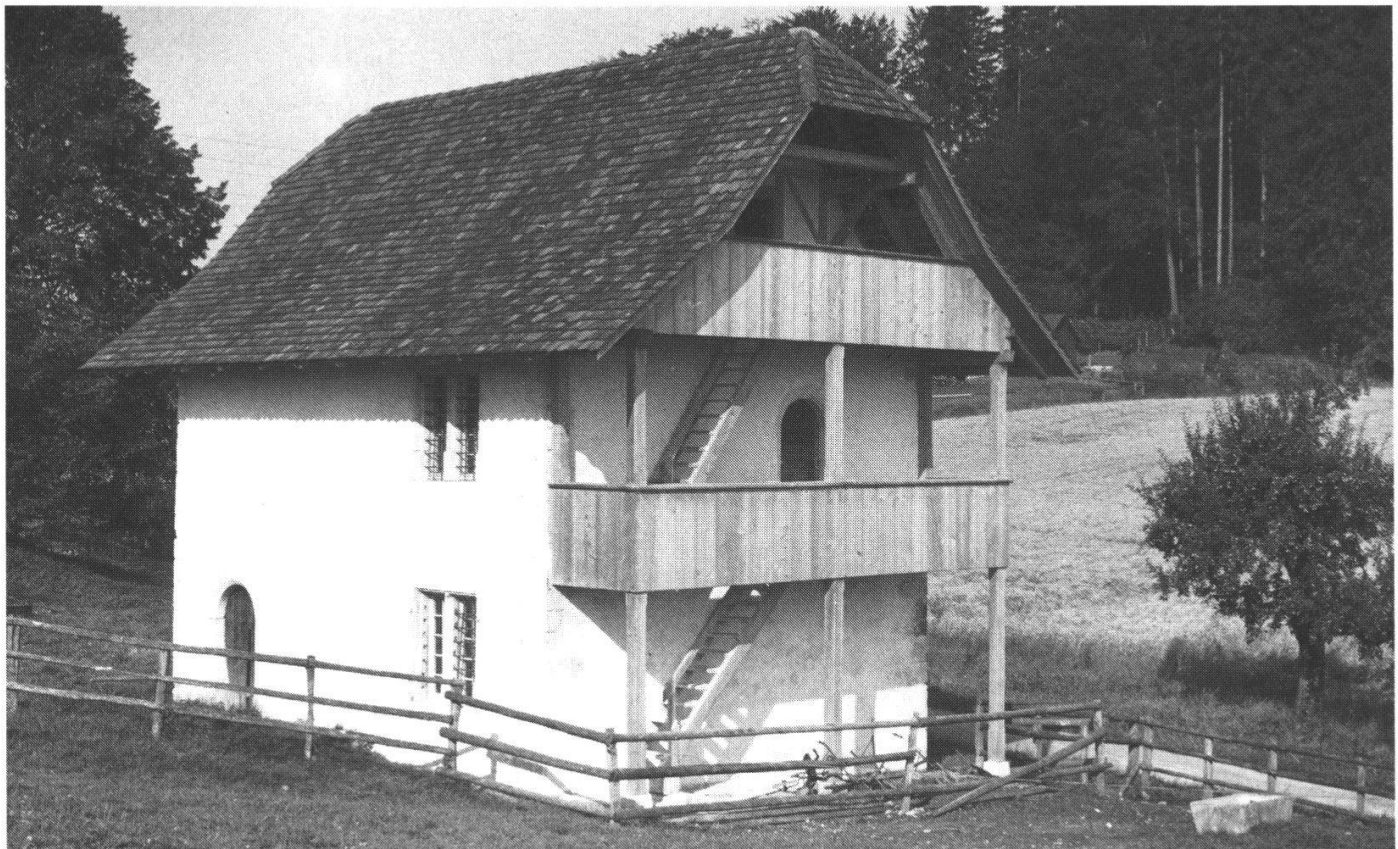
Abb. b: nachher

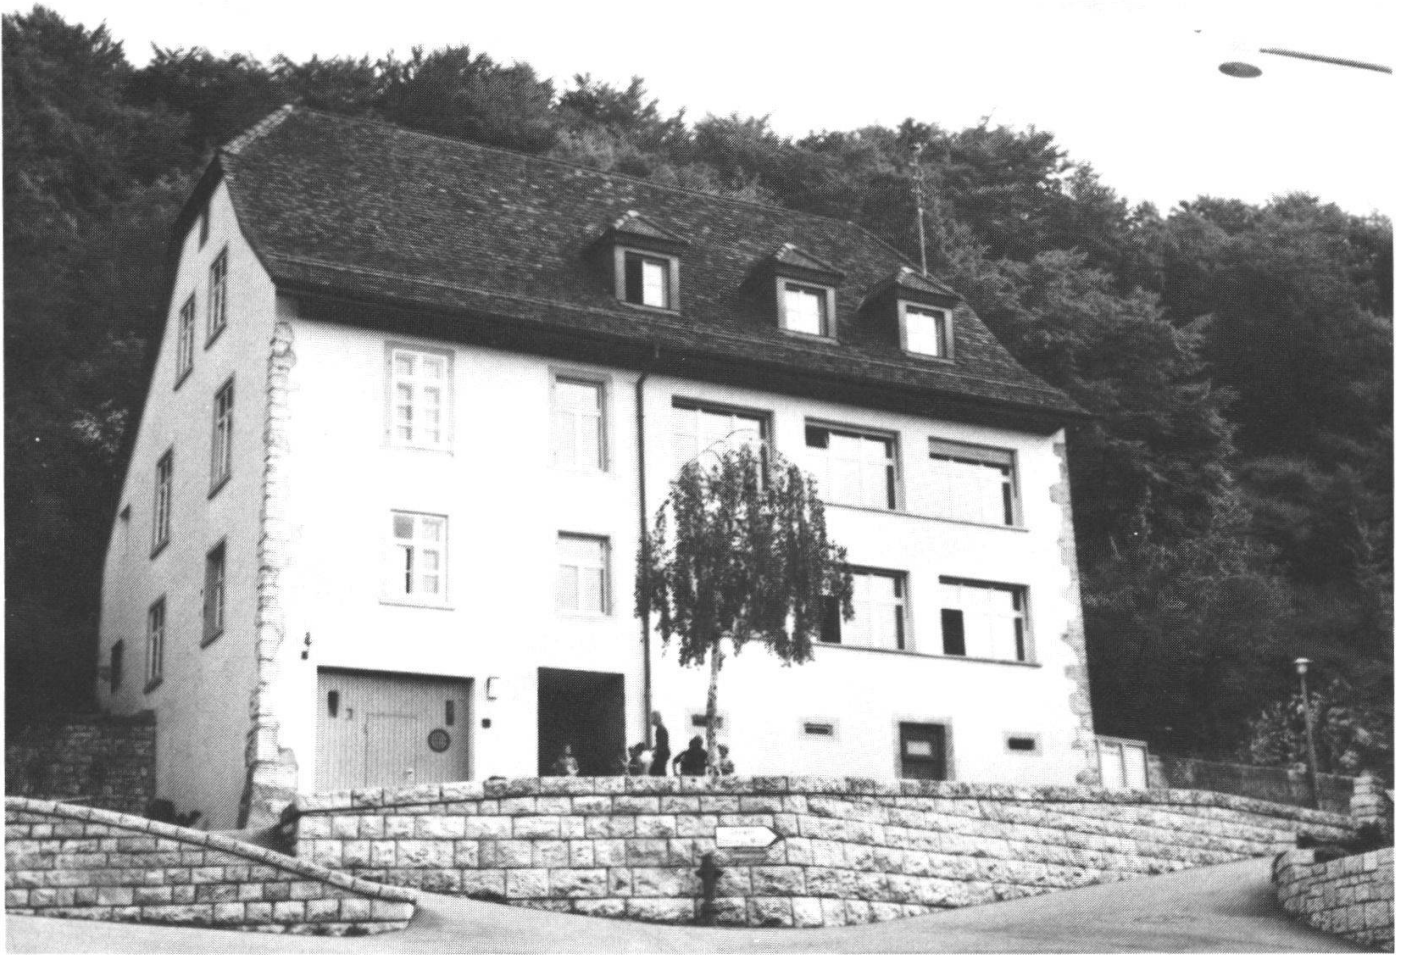
Abb. a: vor der Restaurierung

Das um 1830 in klassizistischer Art erstellte, in der Landschaft weitherum sichtbare sogenannte «Hüenerhüsli» wies einen relativ schlechten baulichen Zustand auf. Der dreigeschossige Riegbau ist nun restauriert und mit je einer Wohnung pro Geschoss ausgebaut worden.

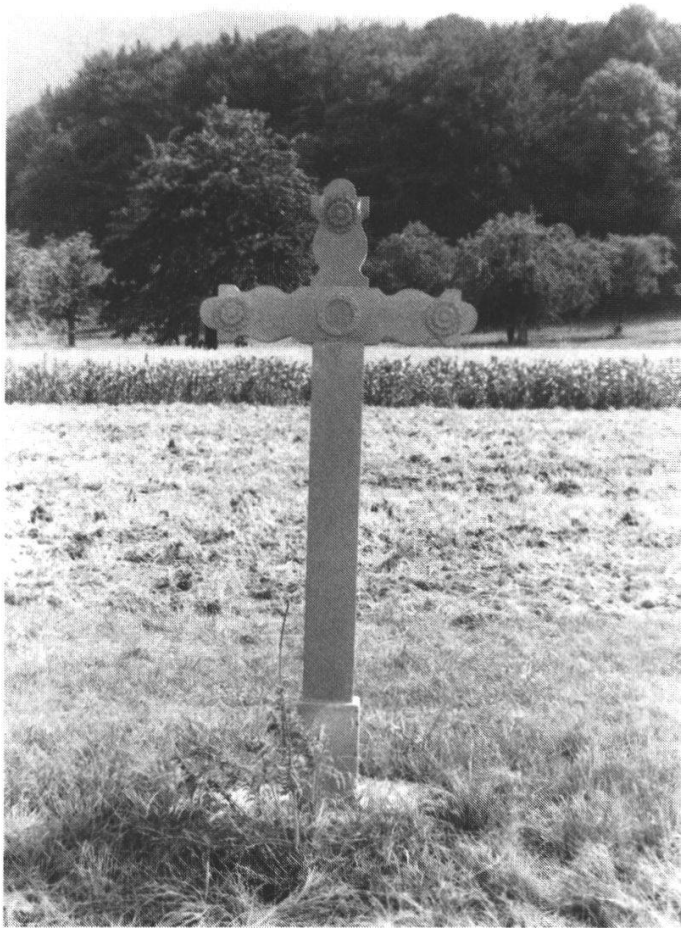
Abb. a

Abb. a: Kreuz von 1688 (Kopie).

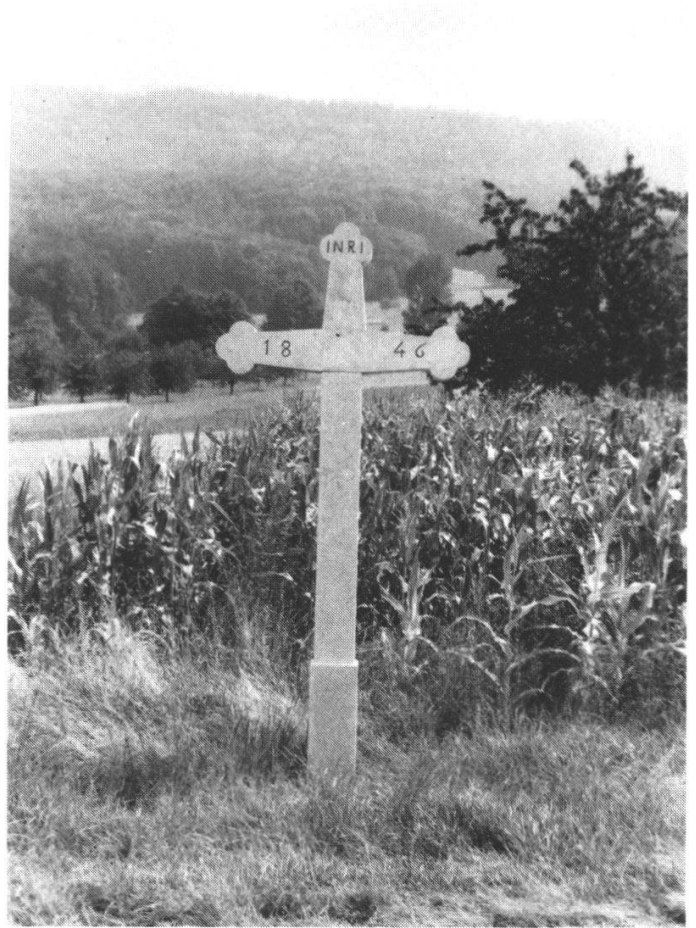
Abb. b

Abb. b: Kreuz von 1846 nach der Restaurierung.

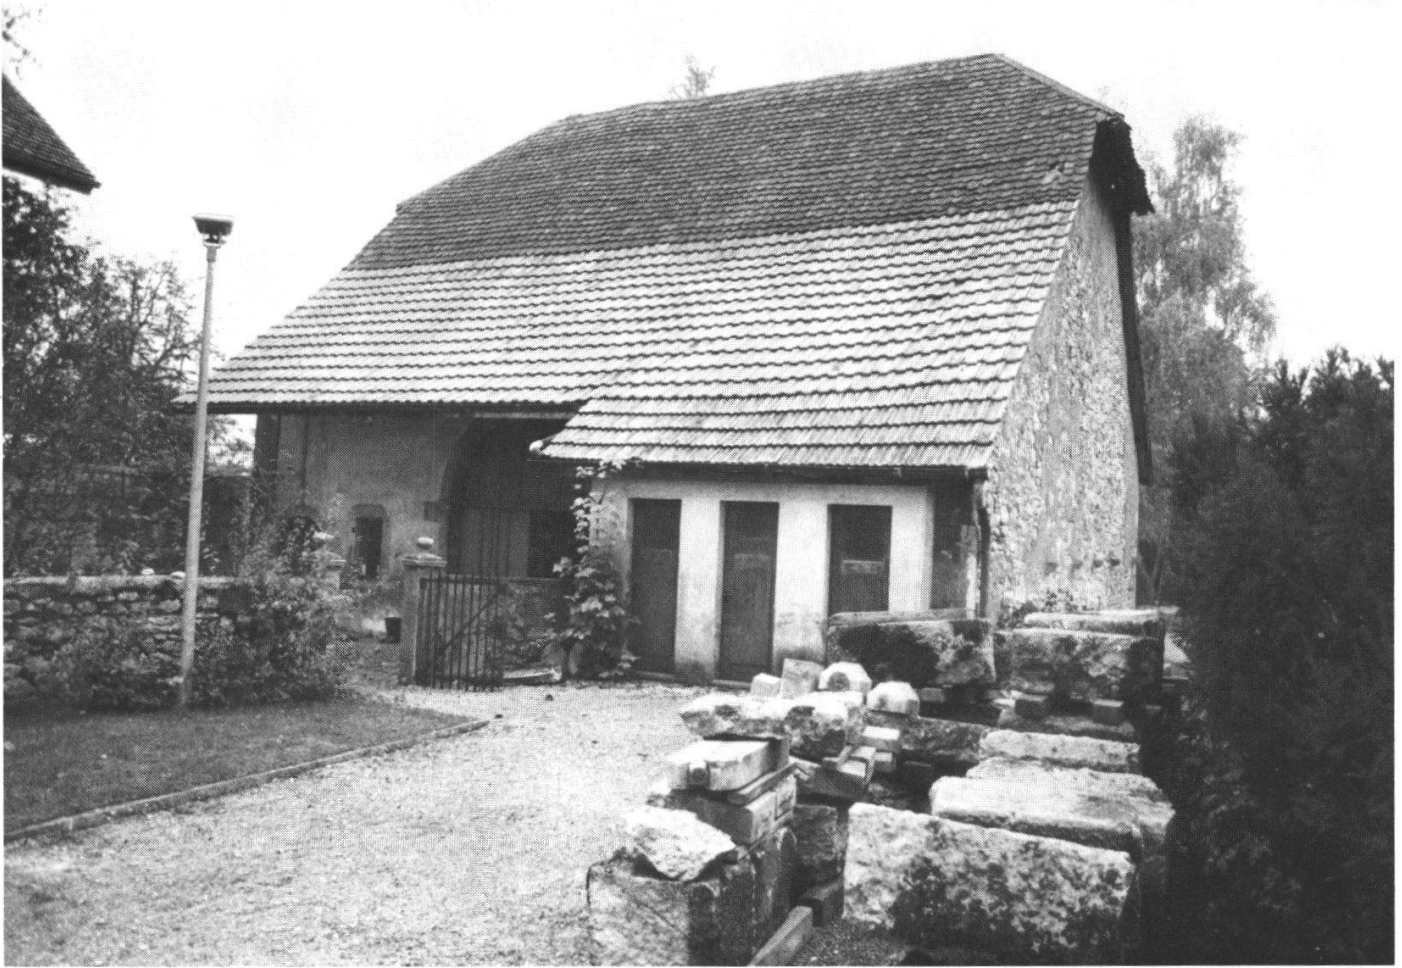
Abb. a: Die Neuendörfer Pfarrscheune vor...

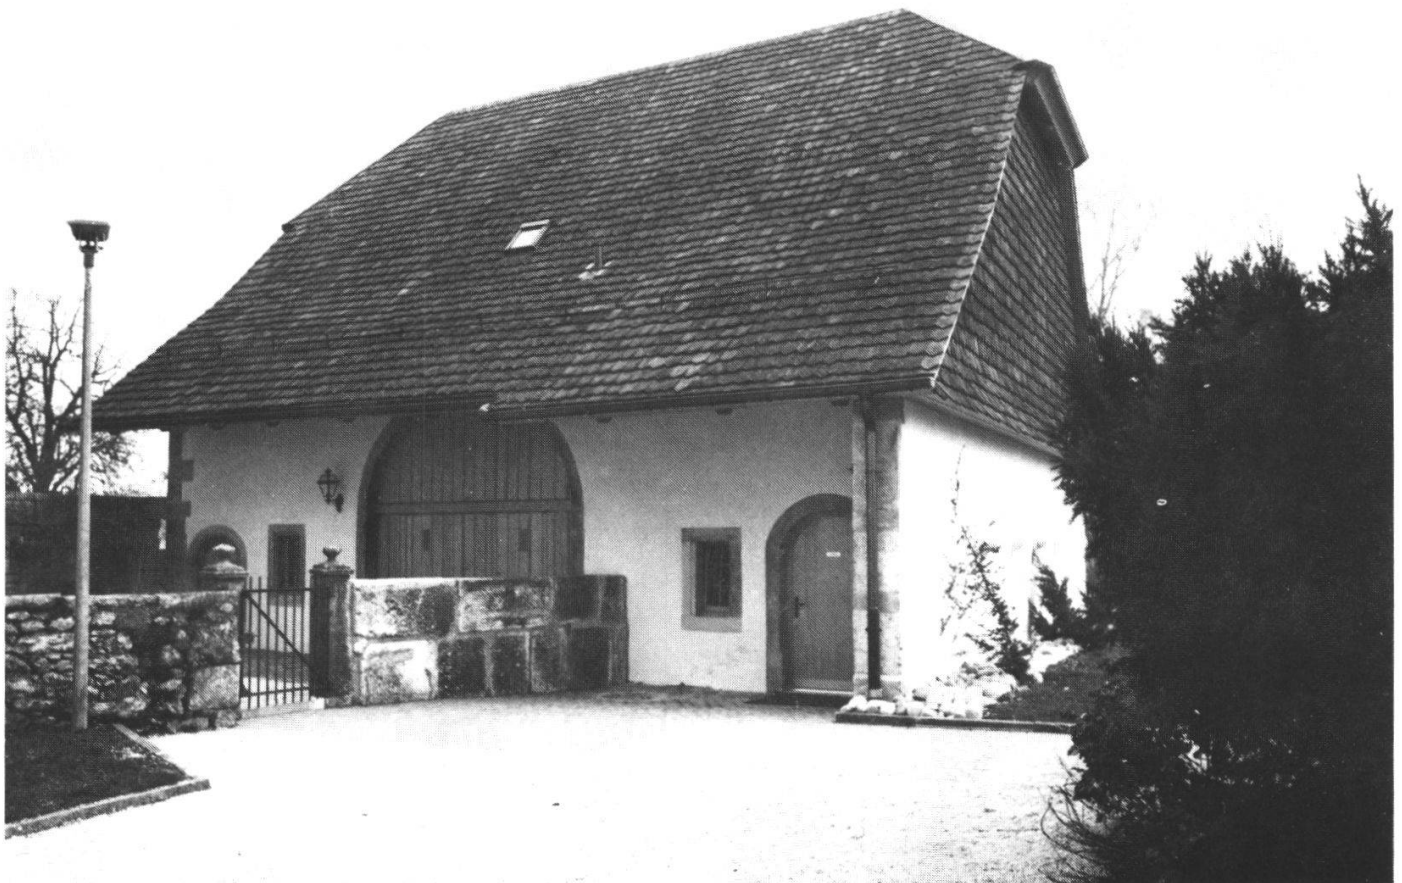
Abb. b: ...und nach Umbau und Restaurierung.
