Zeitschrift: Jahrbuch für Solothurnische Geschichte
Herausgeber: Historischer Verein des Kantons Solothurn
Band: 62 (1989)

DENKMALPFLEGE
IM KANTON
SOLOTHURN
1988

*Von Georg Carlen (G. C.), Markus Hochstrasser (M. H.),
Markus Schmid (M. S.), Benno Schubiger (B. S.)¹
Redaktion: Benno Schubiger*

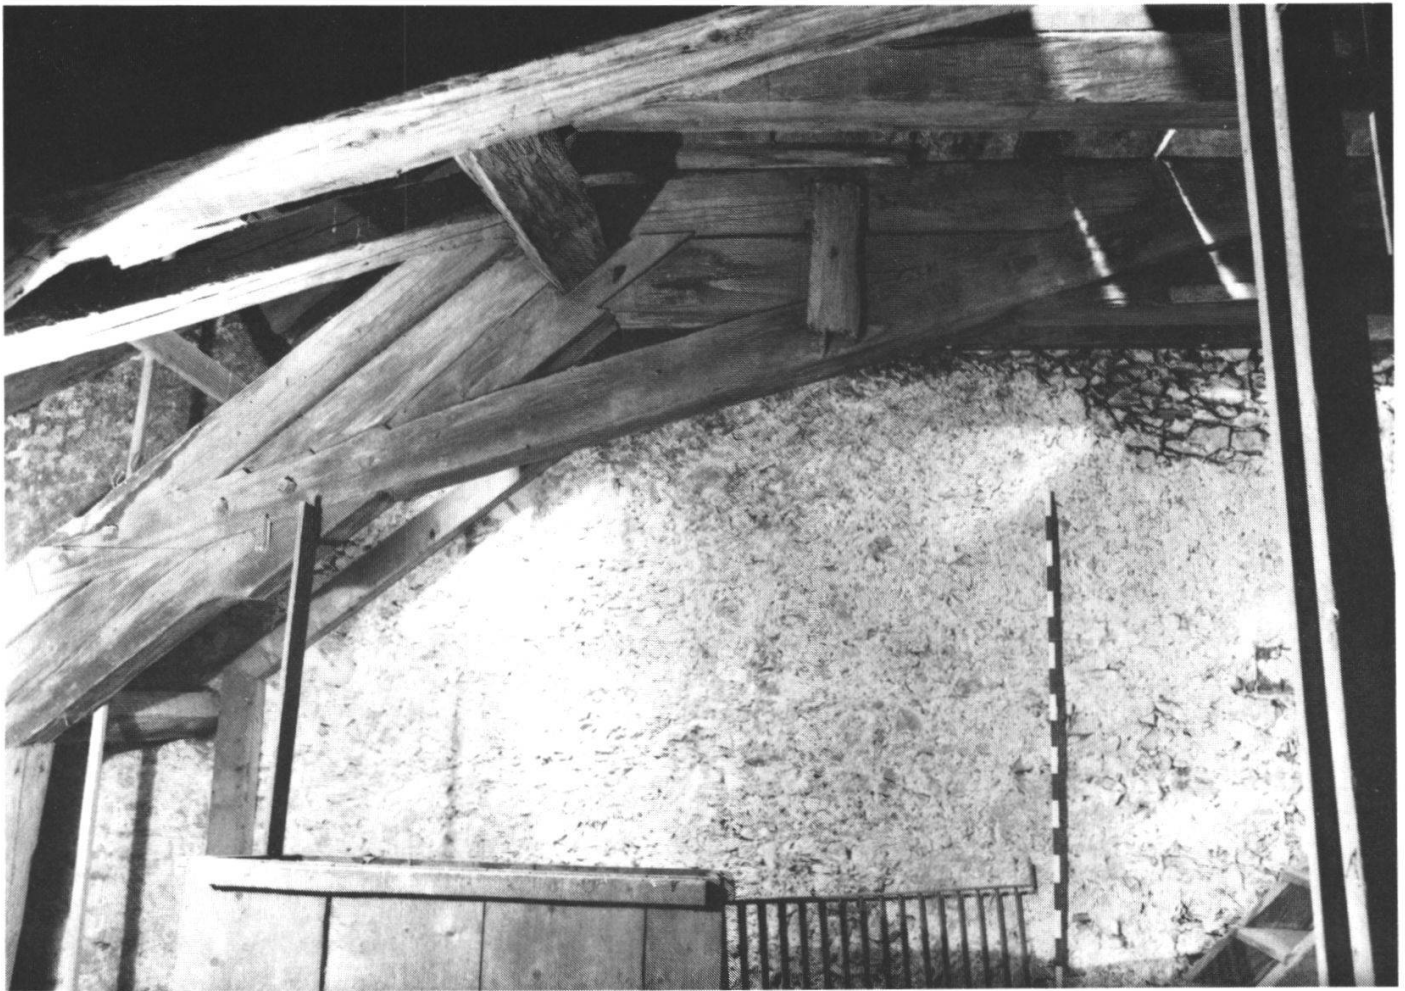
Abb.i

Abb. i: Konstruktionsdetail des Dachstuhls über dem Haus Nr. 24...

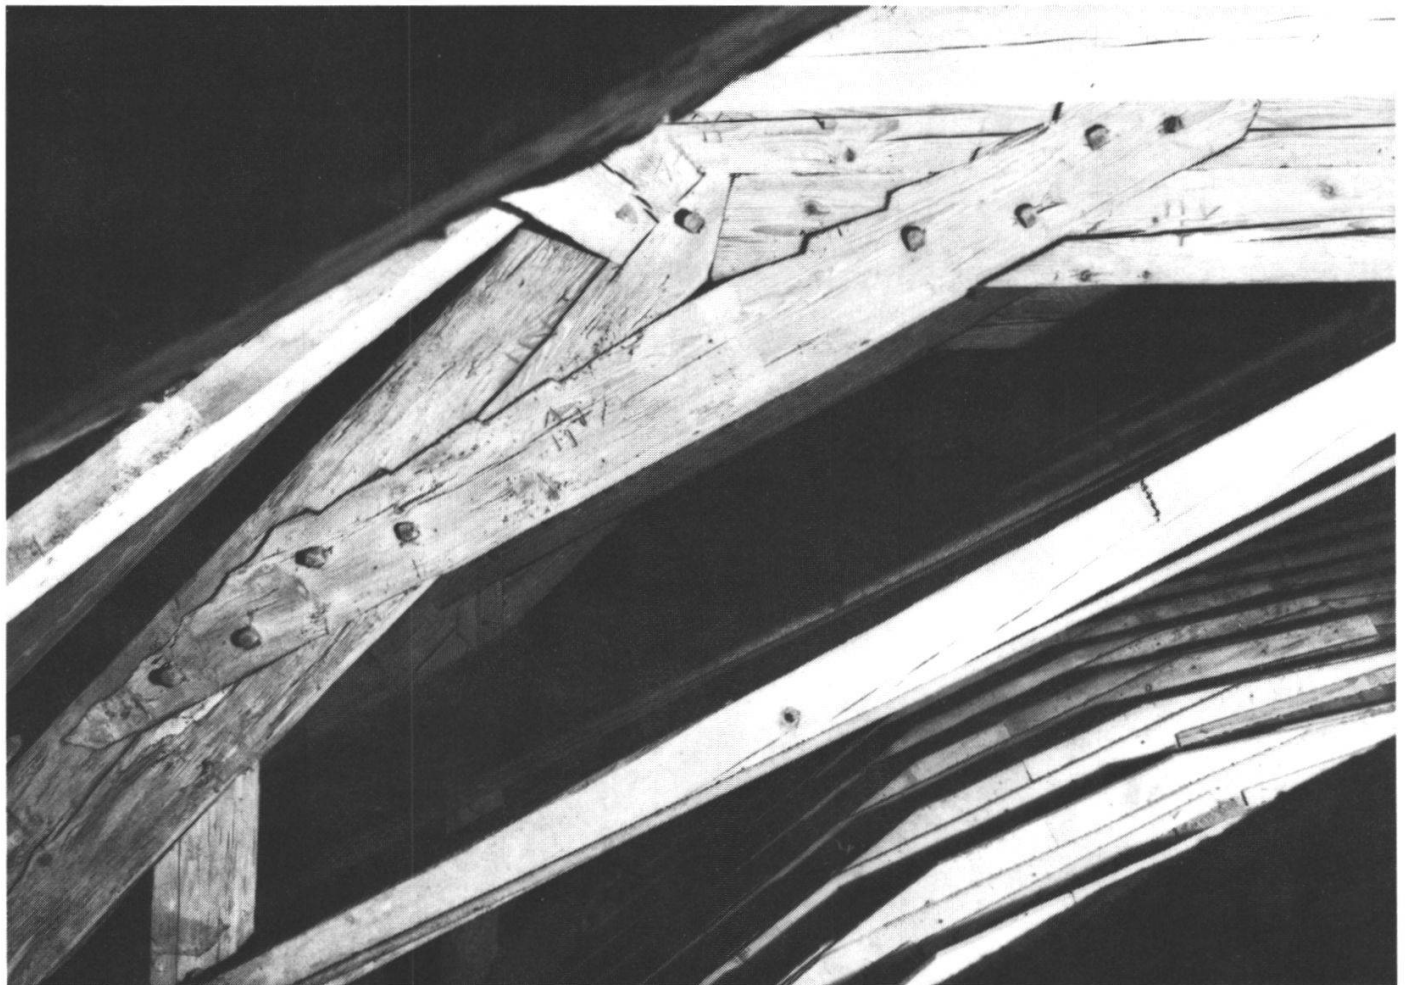
Abb.k

Abb. k: ...und als Vergleichsbeispiel dazu das gleiche Detail aus dem 1592 datierten Dachstuhl über dem Schiff der Pfarrkirche von Oensingen.

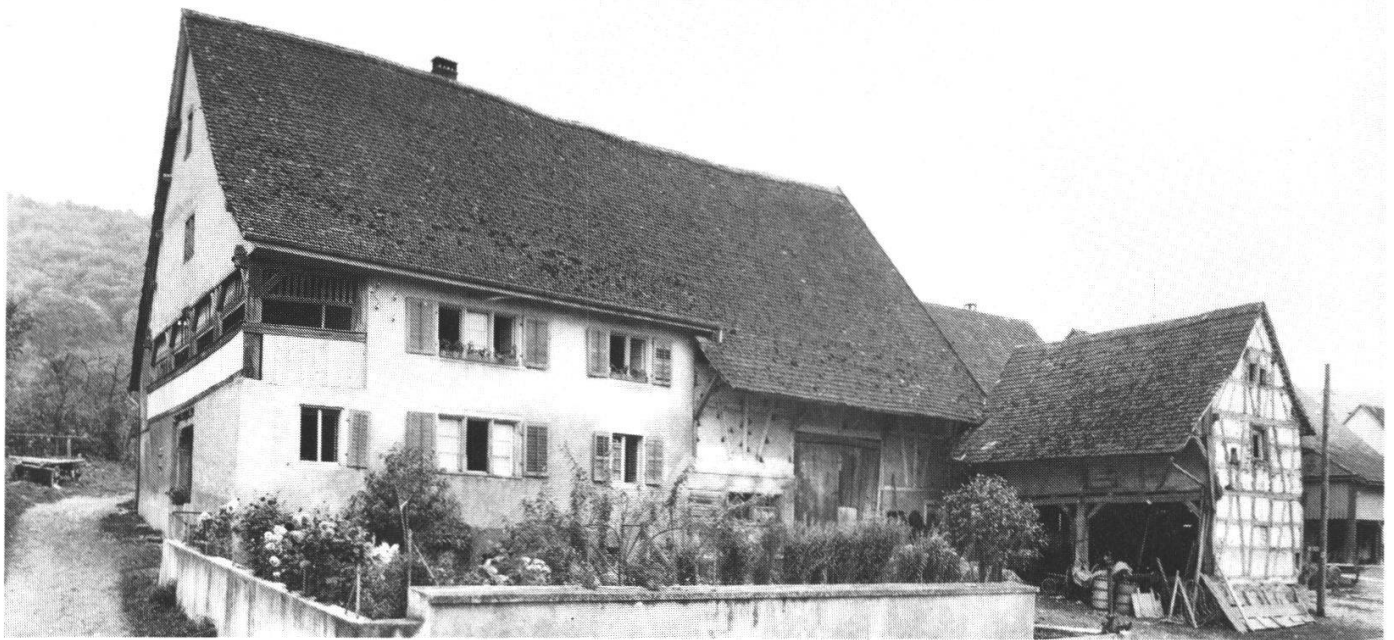
Zustand 1947. Das alte Riegelwerk des Wagenschopfes ist noch vorhanden.

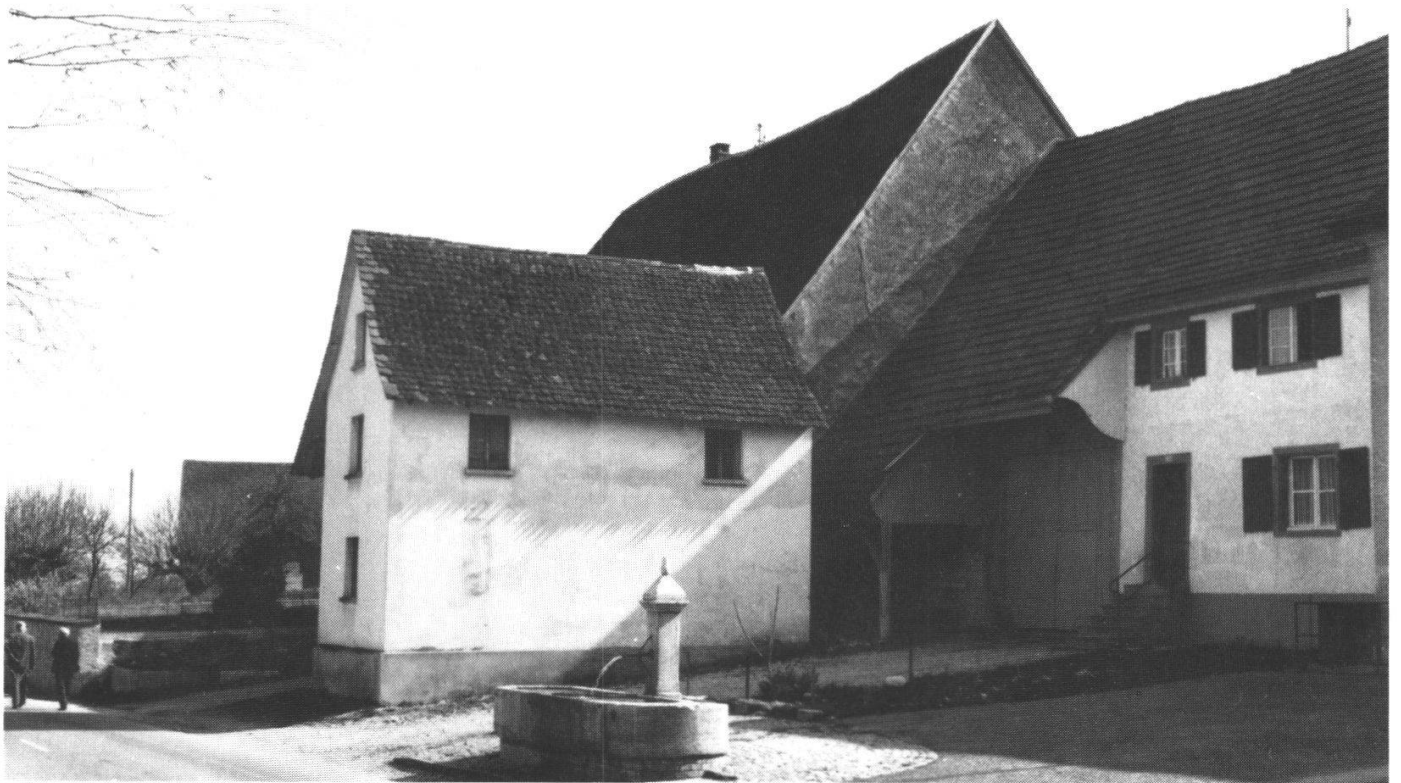
Zustand 1969. Das Riegelwerk ist durch eine verputzte Backsteinmauer ersetzt worden.

schiedene Veränderungen vorgenommen worden, die das Erscheinungsbild beeinträchtigen. So sind am Hauptbau mit seinen gotischen Fenstergewänden vor einiger Zeit Fenster ohne Sprossen eingesetzt worden. In den fünfziger Jahren ist das Riegelwerk des Schopfes zum grösseren Teil herausgerissen und durch verputzte Backsteinmauern ersetzt worden. Dennoch war der Schopf in einem sehr auffälligen Zustand, so dass unbedingt etwas geschehen musste.

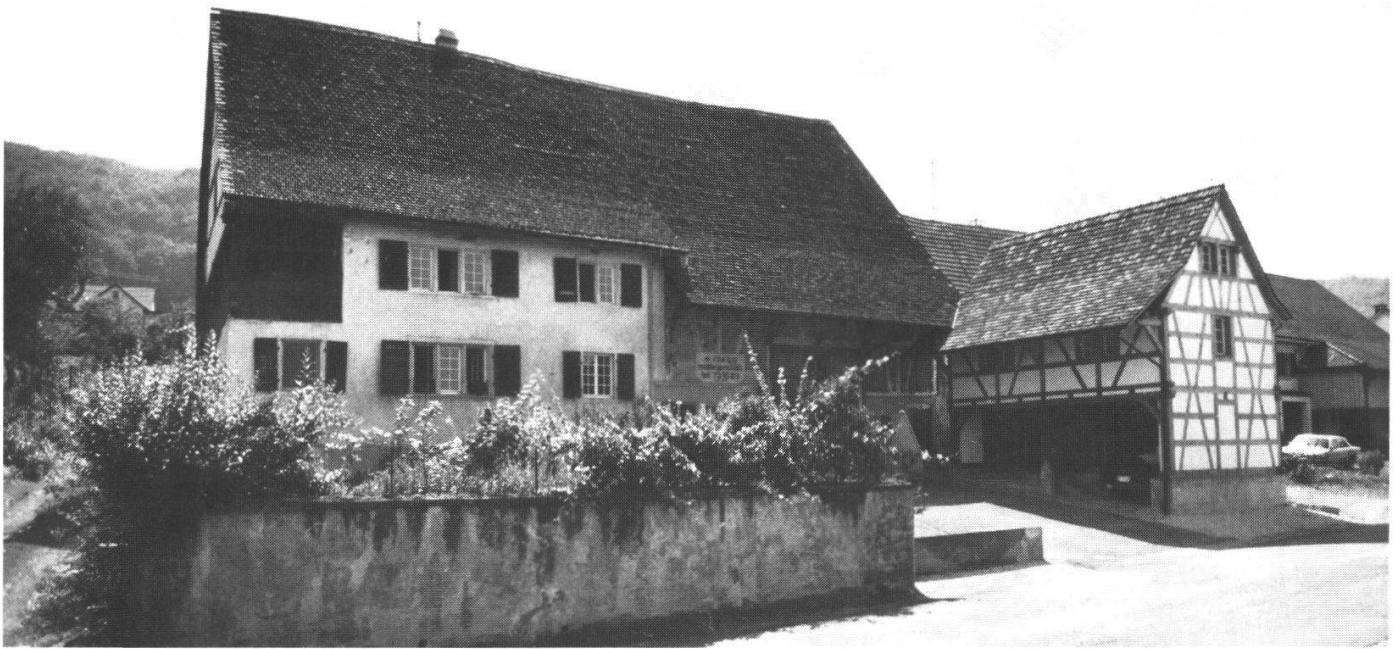
Zustand heute. Das Riegelbild rekonstruiert.

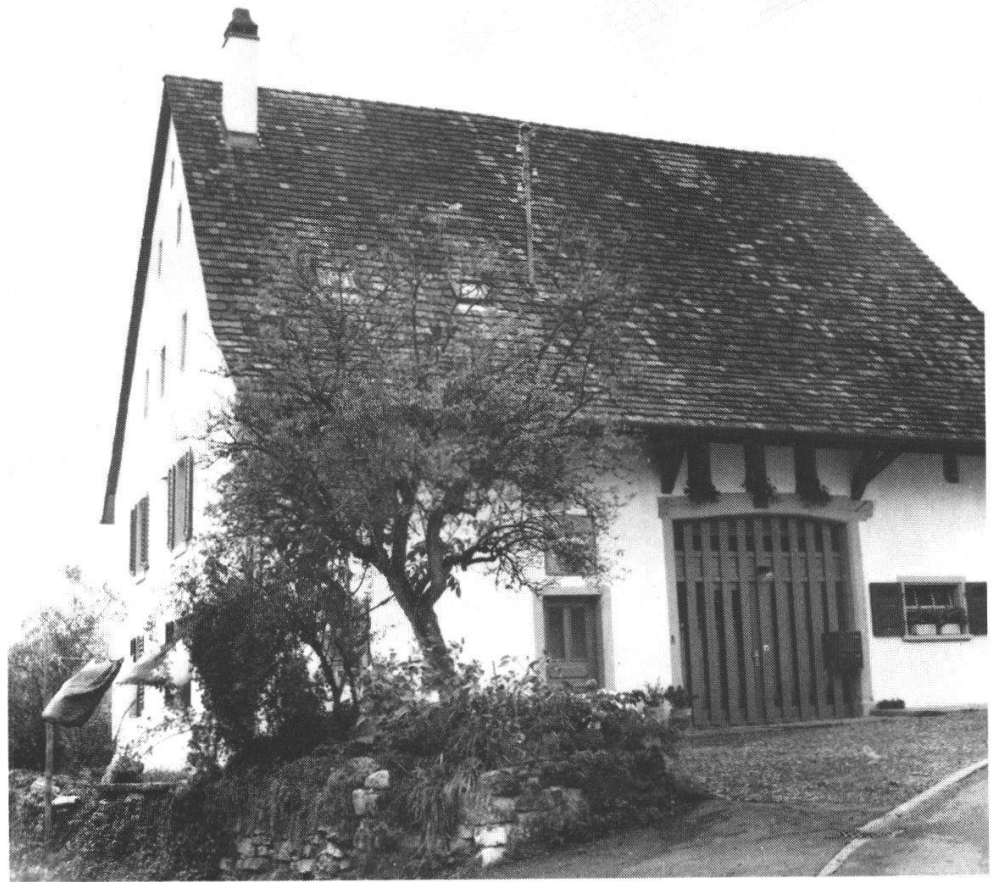
Abb. b

Abb. b: Ansicht von Norden.

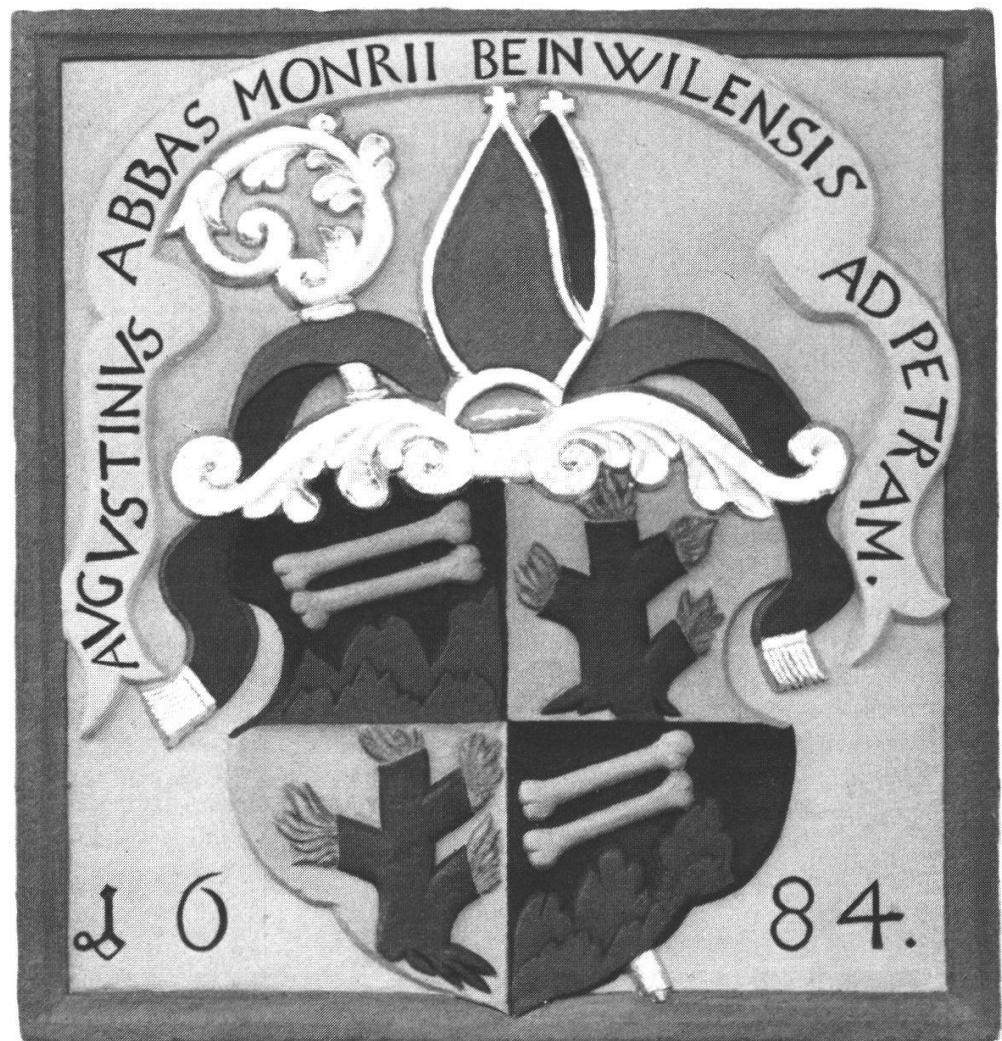
Abb. c

Abb. c: bemaltes Steinrelief über der Haustüre.

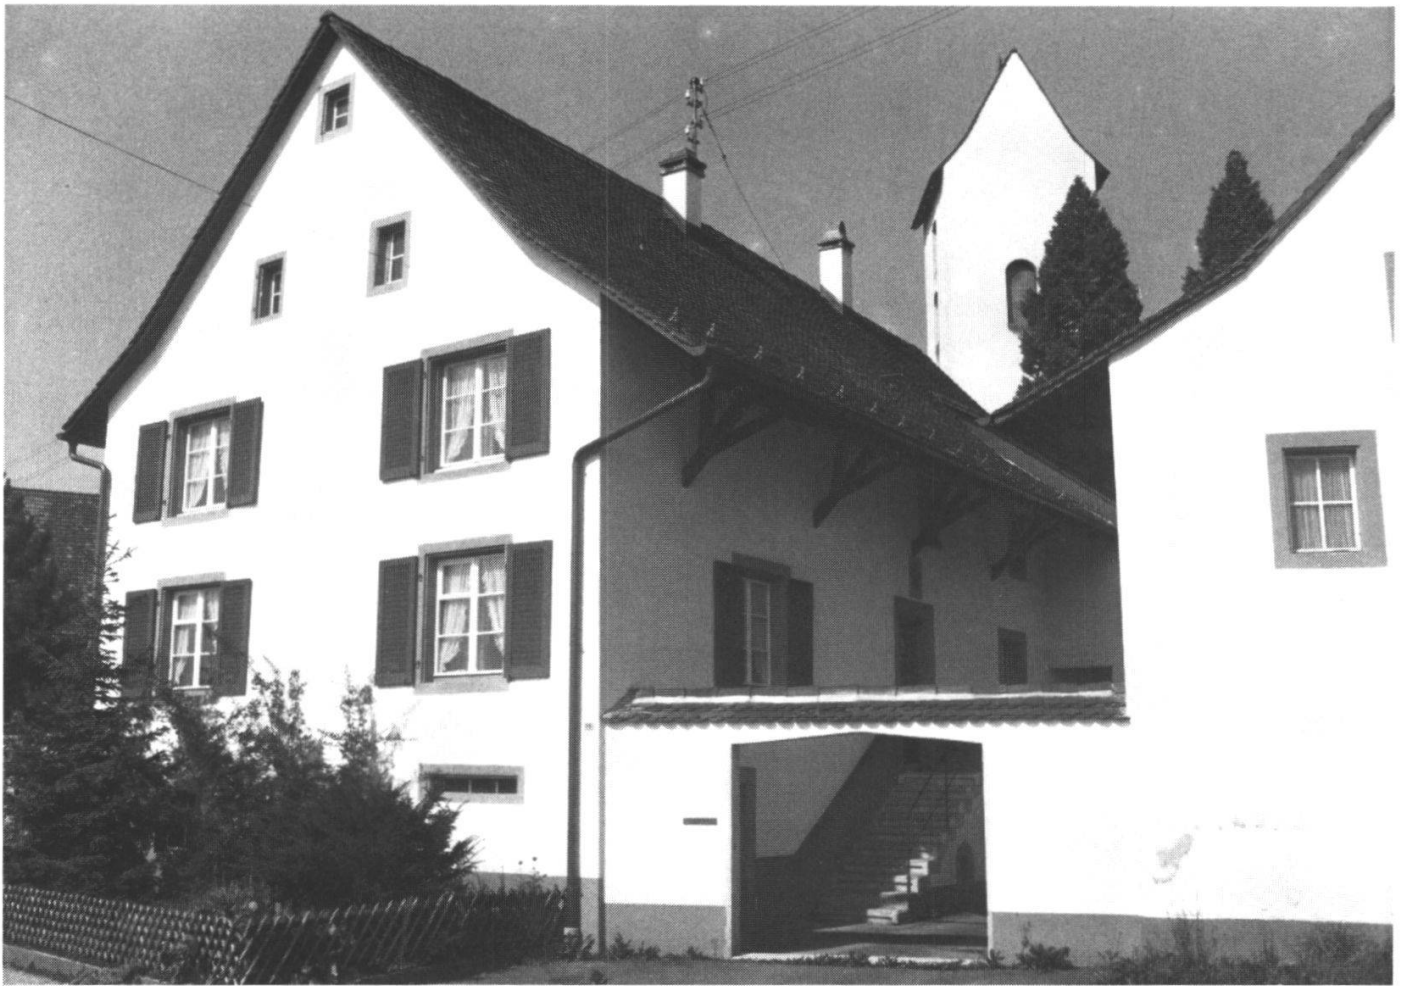
St. Pantaleon, Pfarrhaus

Das Dach des 1756 weitgehend neu erbauten Pfarrhofes war in einem schlechten Zustand und musste erneuert werden. Die alte, aus zwei Bauetappen bestehende Binderkonstruktion konnte erhalten bleiben. Als Bedachungsmaterial wurden wieder alte Biberschwanzziegel verwendet.

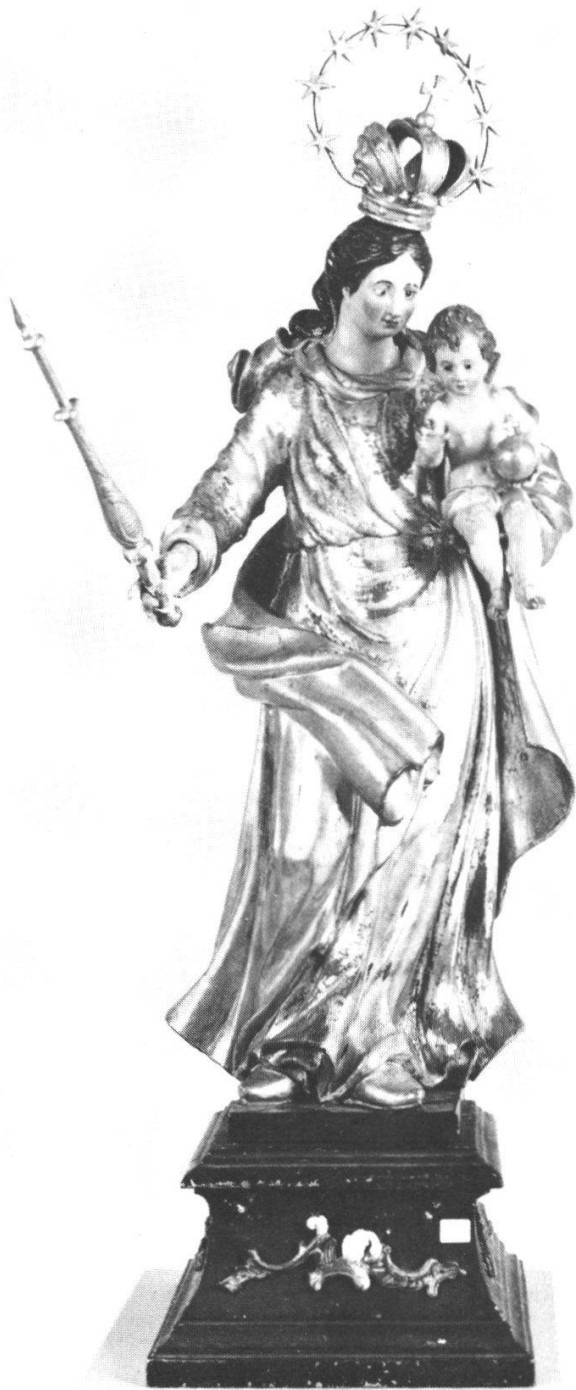
Abb. a

Aus dem mittleren 18. Jahrhundert. Der Zustand des Holzes der geschnitzten Statue war ziemlich gut, jedoch waren die Rocaillen-Ornamente am Sockel stark beschädigt. Die farbige Fassung blätterte teilweise stark, besonders an den Inkarnaten. Die originalen Gold- und Silberauflagen waren teilweise stark abgerieben, resp. abgewaschen, das Silber war teilweise schwarz oxydiert. Grobe Ausbesserungen mit Bronzeanstrichen. Vergilbter, auf dem Silber teils blinder Firnis.

Abb. a: Schönenwerder Prozessionsmadonna, Mitte 18. Jahrhundert, Vorzustand.

Massnahmen: Sicherung der losen Fassung mit Hasenleim, im Inkarnat teilweise mit Acronal 500 D. Beibehaltung der Zweitfassung im Inkarnat. Abnahme von Firnis und Bronzeübermalungen.

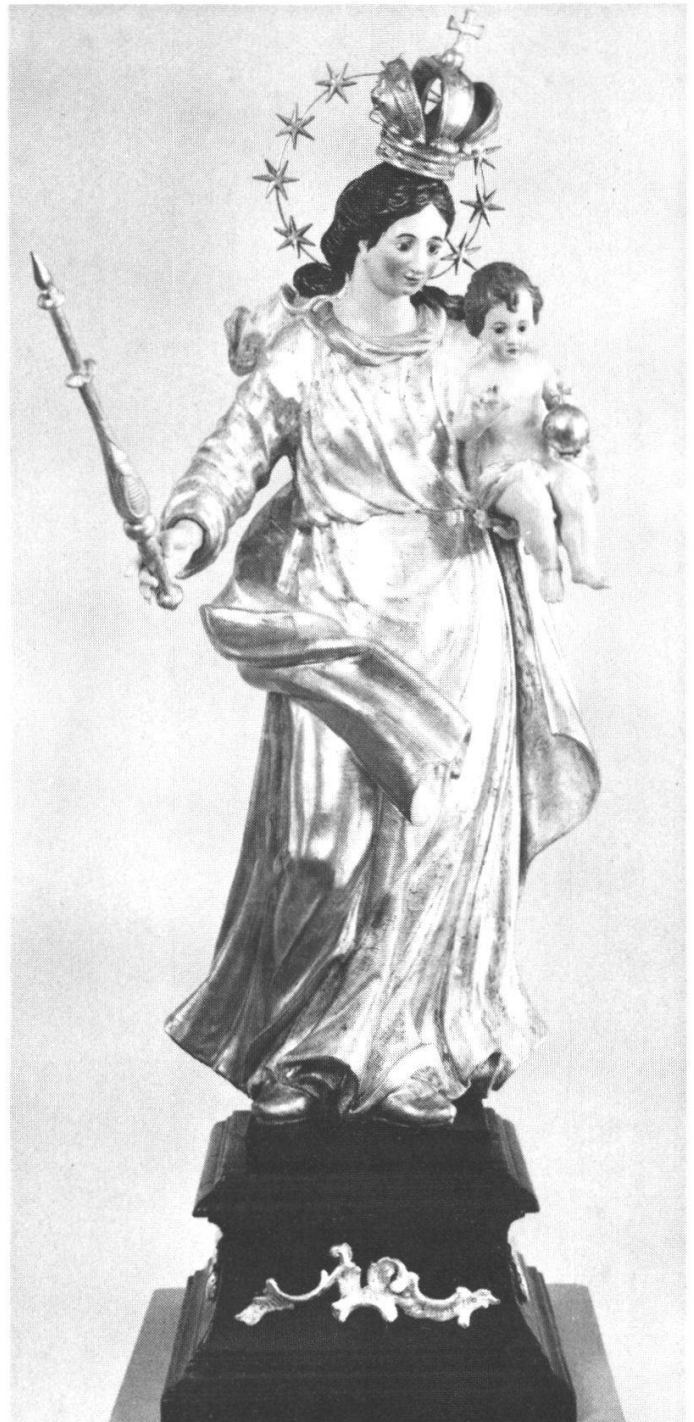
Abb. b

Abb. b: Dieselbe nach den Konservierungsarbeiten.

Ausbrüche kitten. Aufbau eines Kreidegrundes über den grösseren Fehlstellen. Geschwärzte Silberteile mit Bolus abdecken. Fehlstellen in den Gewändern mit Blattgold und -silber schliessen, resp. mit Pudergold und -silber beruhigen. Fehlstellen in den Inkarnaten retuschieren mit Mowilith 20 und Pigmenten. Retuschen am schwarzen Sockel mit Lascaux-Acrylfarben. Zaponlack als Schutz über den Versilberungen. Dammar in Terpentinöl als Schlussfirnis auf Inkarnat und Sockel.
