Artikel: Denkmalpflege im Kanton Solothurn 1988
Autor: Carlen, Georg / Hochstrasser, Markus / Schmid, Markus
DOI: <https://doi.org/10.5169/seals-325064>

DENKMALPFLEGE
IM KANTON
SOLOTHURN
1988

*Von Georg Carlen (G. C.), Markus Hochstrasser (M. H.),
Markus Schmid (M. S.), Benno Schubiger (B. S.)¹
Redaktion: Benno Schubiger*

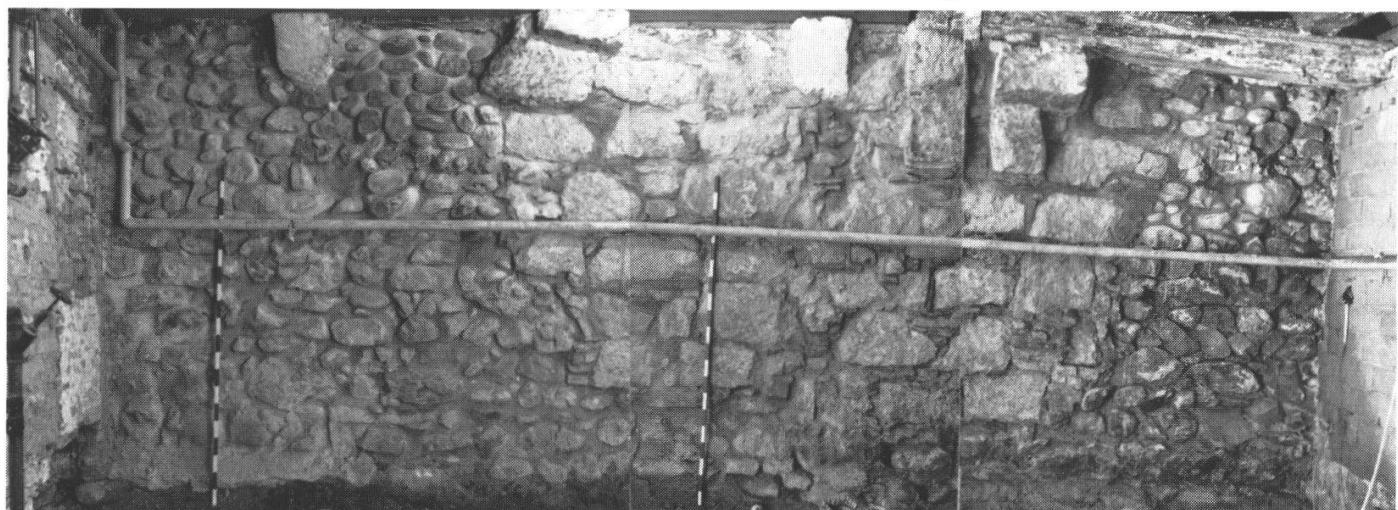
Abb. b: Ansicht der östlichen Brandmauer; deutlich erkennbar im sonst kleinsteinigen Mauerwerk die Zone mit den grösseren Steinquadern, die die Rückwand des ehemaligen Herdes bilden.

dahinter gefunden zu haben. Tatsächlich sind durch zeitgenössische Bildquellen aus dem 16./17. Jahrhundert riesige gemauerte Küchenherde vor mit Quadern aufgeföhrten Wänden überliefert (Abb. c). Ob das ganze Erdgeschoss ursprünglich durch die Küche eingenommen wurde und die Gaststube im Obergeschoss lag oder ob Küche und Gaststube in einem gemeinsamen Raum lagen, lässt sich natürlich nicht mehr mit Sicherheit sagen. Vielleicht hat die sekundäre Trennmauer unter dem Unterzug erst die Trennung zwischen den Bereichen Küche und Gaststube gebracht. Die Reste des Eichenstudes sind, da sie stark vermodert waren, beim Umbau von 1987 entfernt worden. Die einfachen Zierformen sind auffallend ähnlich denjenigen am Rest eines Sandstein-Fenstergewändes im 1. Obergeschoss der Südfront (siehe oben zitierten Bericht von 1983). Sie deuten somit in eine Entstehungszeit im späteren 15. Jahrhundert. Der Eichenstud dürfte also aus der Bauzeit des «Kreuz»-Kernbaus stammen.

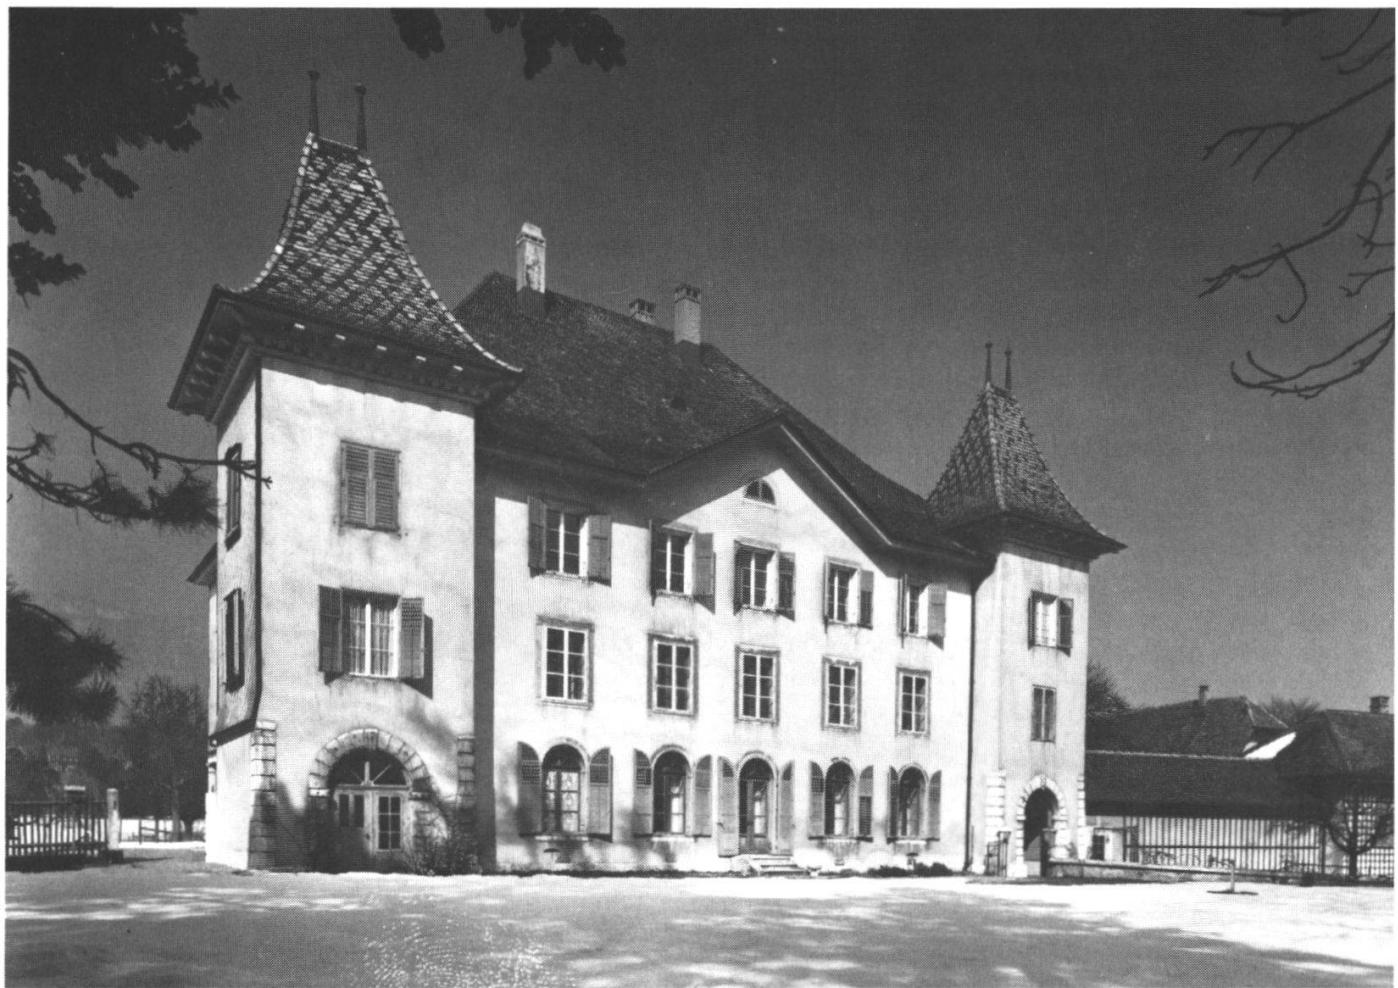
Abb. b: Das Herrenhaus vor der Restaurierung.

An der Fassade Entfernung des Edelputzes aus der 1. Hälfte unseres Jahrhunderts. Neuer, verlängerter Kalkverputz, abgerieben. Riegwerk der Seitentürme geflickt und wieder überputzt. Heller Anstrich mit Silikonfarbe. An den Türmen graue Ecklisenen anstelle der nicht mehr bekannten Ecklösungen der früheren Jahrhunderte. Ersatz der Fenster und der Jalousieläden. Zurückhaltendes Reinigen und Flicken der steinernen Fenstergewände. Abbruch der in der jüngsten Form dem 19. Jahrhundert entstammenden Westlaupe. Umdecken des Daches mit alten Biberschwanzziegeln. Verzicht auf das historisierende Rautenmuster auf den Turmdächern.

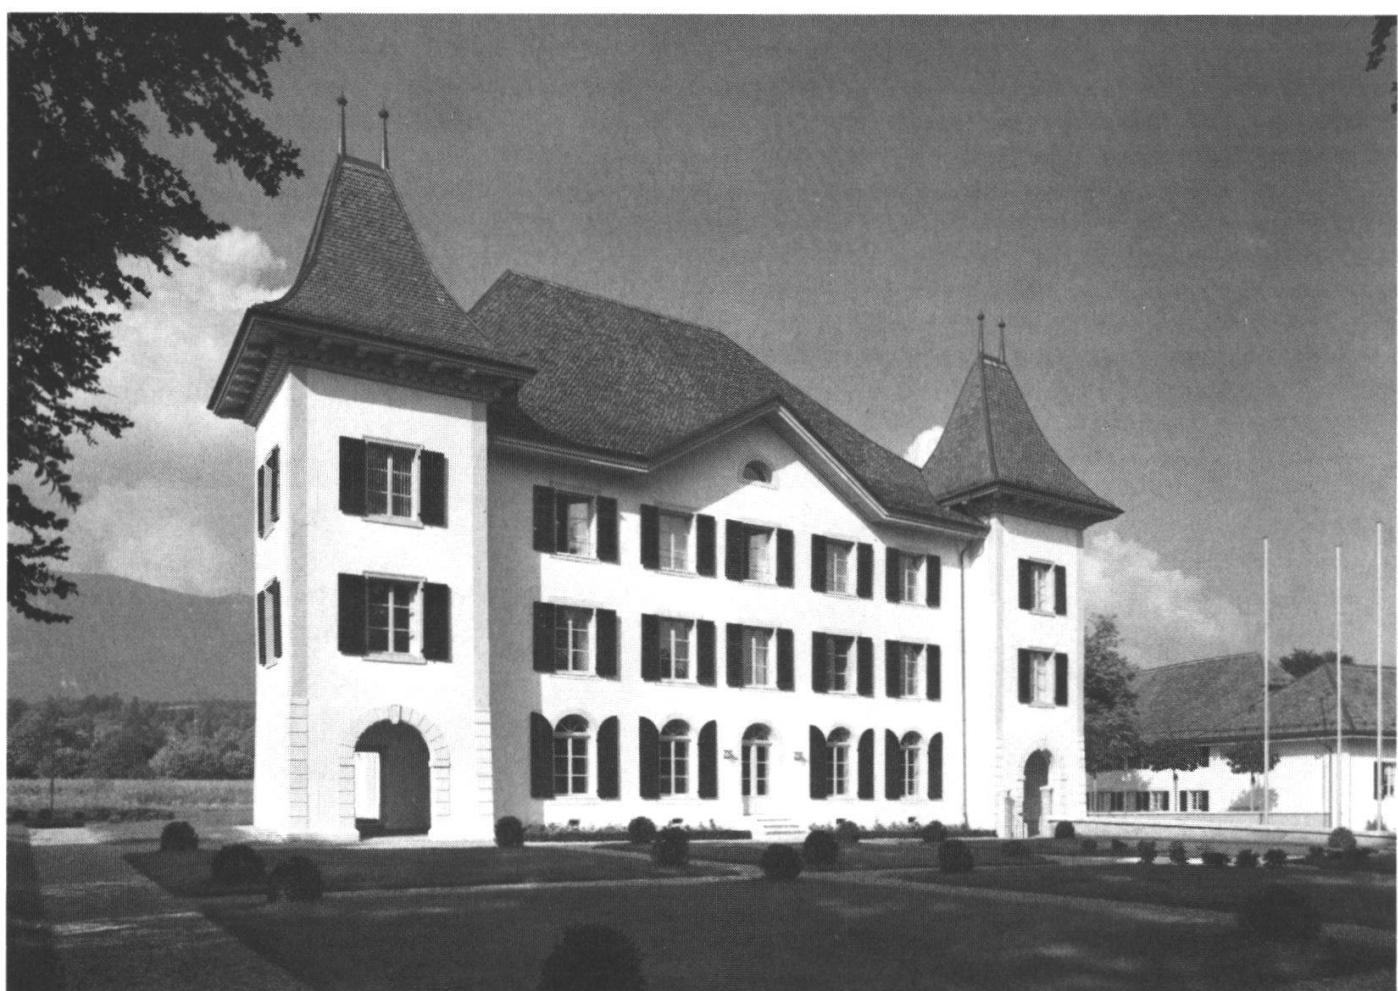
Abb. c: Das Herrenhaus nach der Restaurierung.

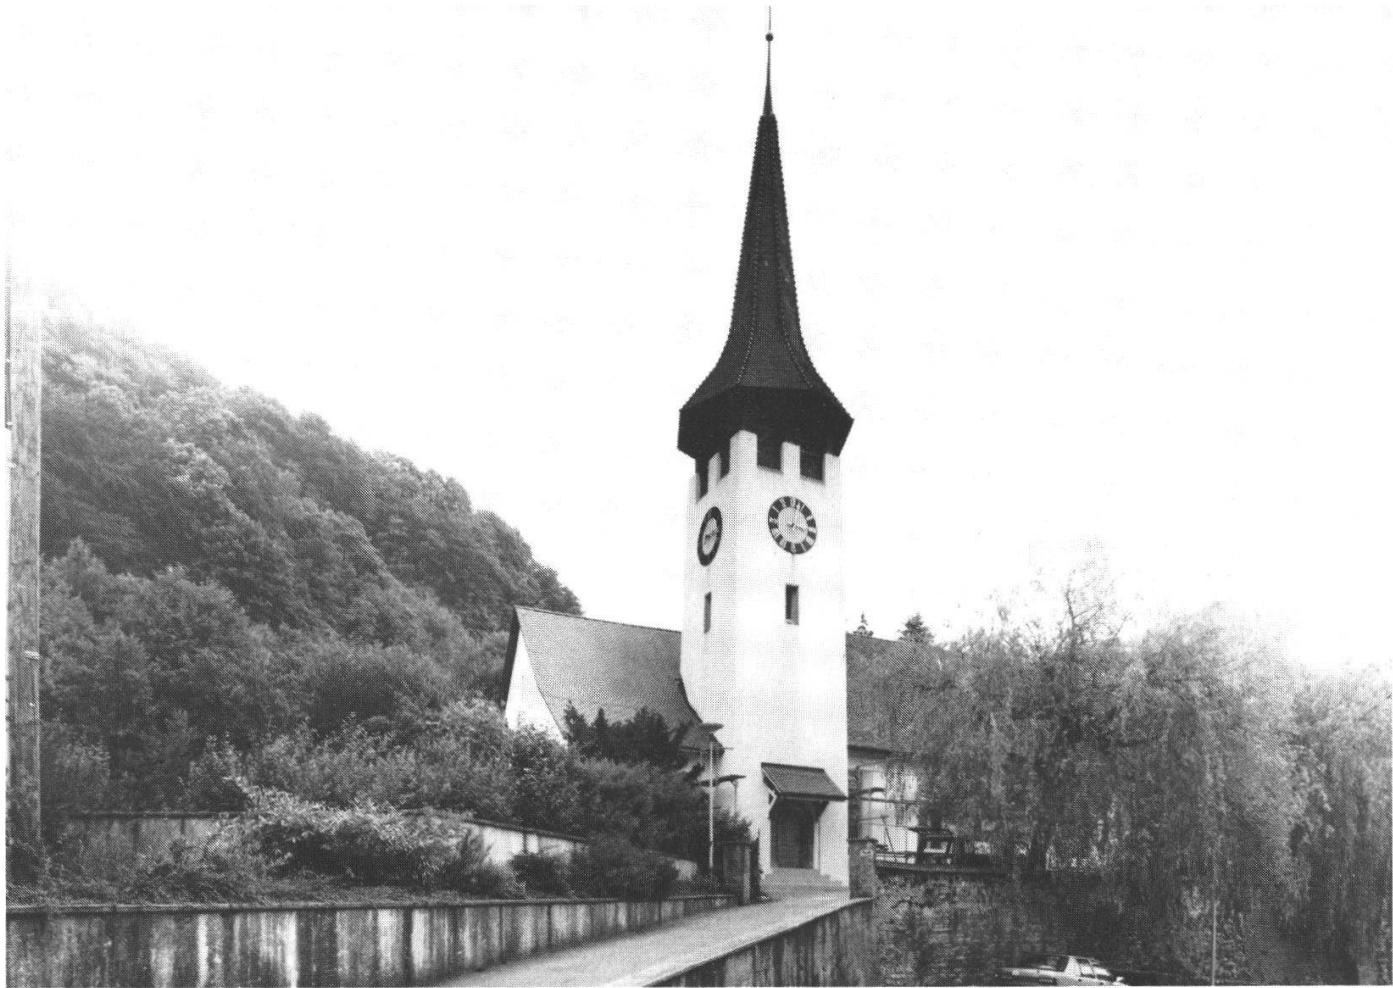
Die Kirche von Kienberg mit ihrem Turm von 1908, aufgenommen 1989 während den Sanierungsarbeiten.

Die 1971–1974 restaurierte Kirche (vgl. Jahrbuch für solothurnische Geschichte 51, 1978, S.314ff.) zeigte ab 1980 Risse im unteren Teil des Turmes. Sie waren nicht auf eine schlechte Statik des Turmes an sich zurückzuführen, sondern auf eine starke Durchnässung im Fundamentbereich, hervorgerufen durch den Bergdruck und durch schadhafte Bodenleitungen der Dachentwässerung, begünstigt durch einen stark zementhaltigen Fassadenverputz. Die Entwässerungsanlässe waren durch das Wurzelwerk benachbarter Bäume weitgehend verstopft. Die aufsteigende Grundfeuchte konnte durch den zu dichten Verputz nicht entweichen. Es bildete sich wahrscheinlich ein Feuchtigkeitsstau im Mauerwerksmörtel, das Erdreich im Bereich des Fundamentes war aufgeweicht. 1988 wurden auch Mauerrisse an der Südwestecke der Kirche festgestellt. Die aufsteigende Feuchtigkeit drang bis zu den Sandstein- und Muschelkalkgewänden empor und richtete dort Schaden an. Die Gewände waren bei der letzten Restaurierung mit Zementpflaster geflickt und mit einem Dispersionsanstrich bemalt worden.

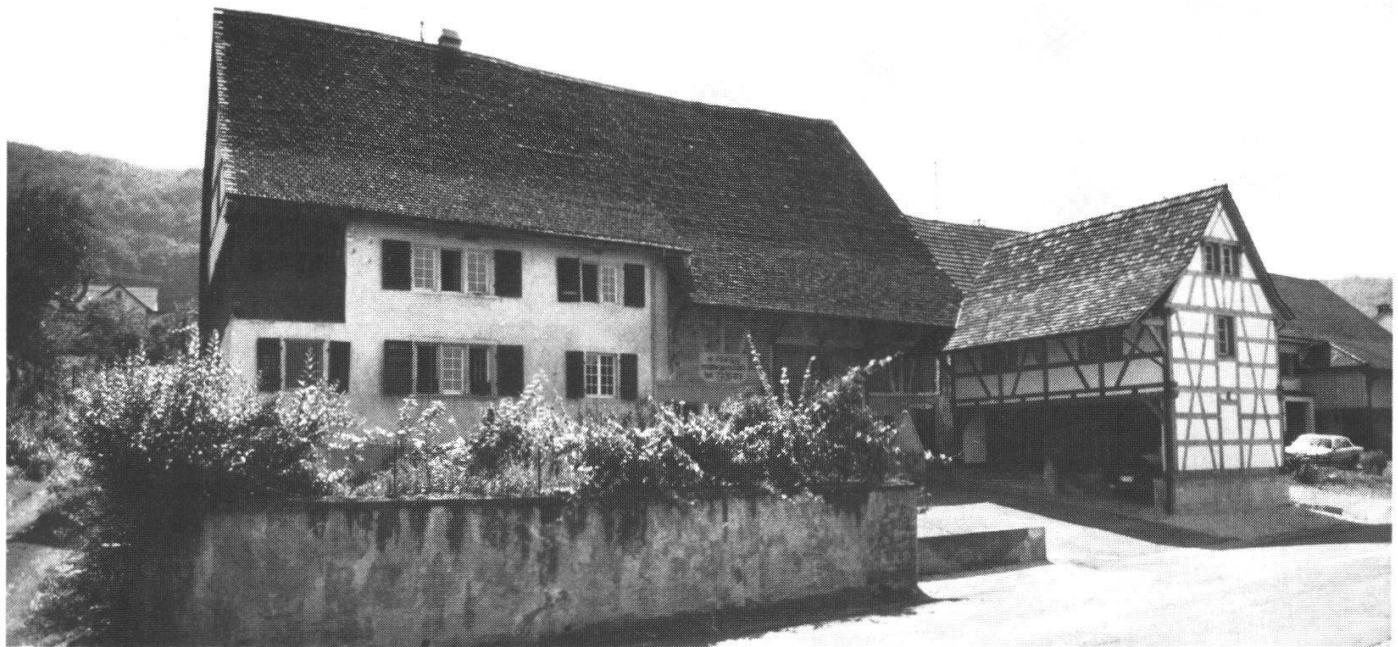
Zustand heute. Das Riegelbild rekonstruiert.

schiedene Veränderungen vorgenommen worden, die das Erscheinungsbild beeinträchtigen. So sind am Hauptbau mit seinen gotischen Fenstergewänden vor einiger Zeit Fenster ohne Sprossen eingesetzt worden. In den fünfziger Jahren ist das Riegelwerk des Schopfes zum grösseren Teil herausgerissen und durch verputzte Backsteinmauern ersetzt worden. Dennoch war der Schopf in einem sehr baufälligen Zustand, so dass unbedingt etwas geschehen musste.
