Zeitschrift: Jahrbuch für Solothurnische Geschichte
Herausgeber: Historischer Verein des Kantons Solothurn
Band: 62 (1989)

Artikel: Denkmalpflege im Kanton Solothurn 1988
Autor: Carlen, Georg / Hochstrasser, Markus / Schmid, Markus
Kapitel: [einzelne Projekte]
DOI: <https://doi.org/10.5169/seals-325064>

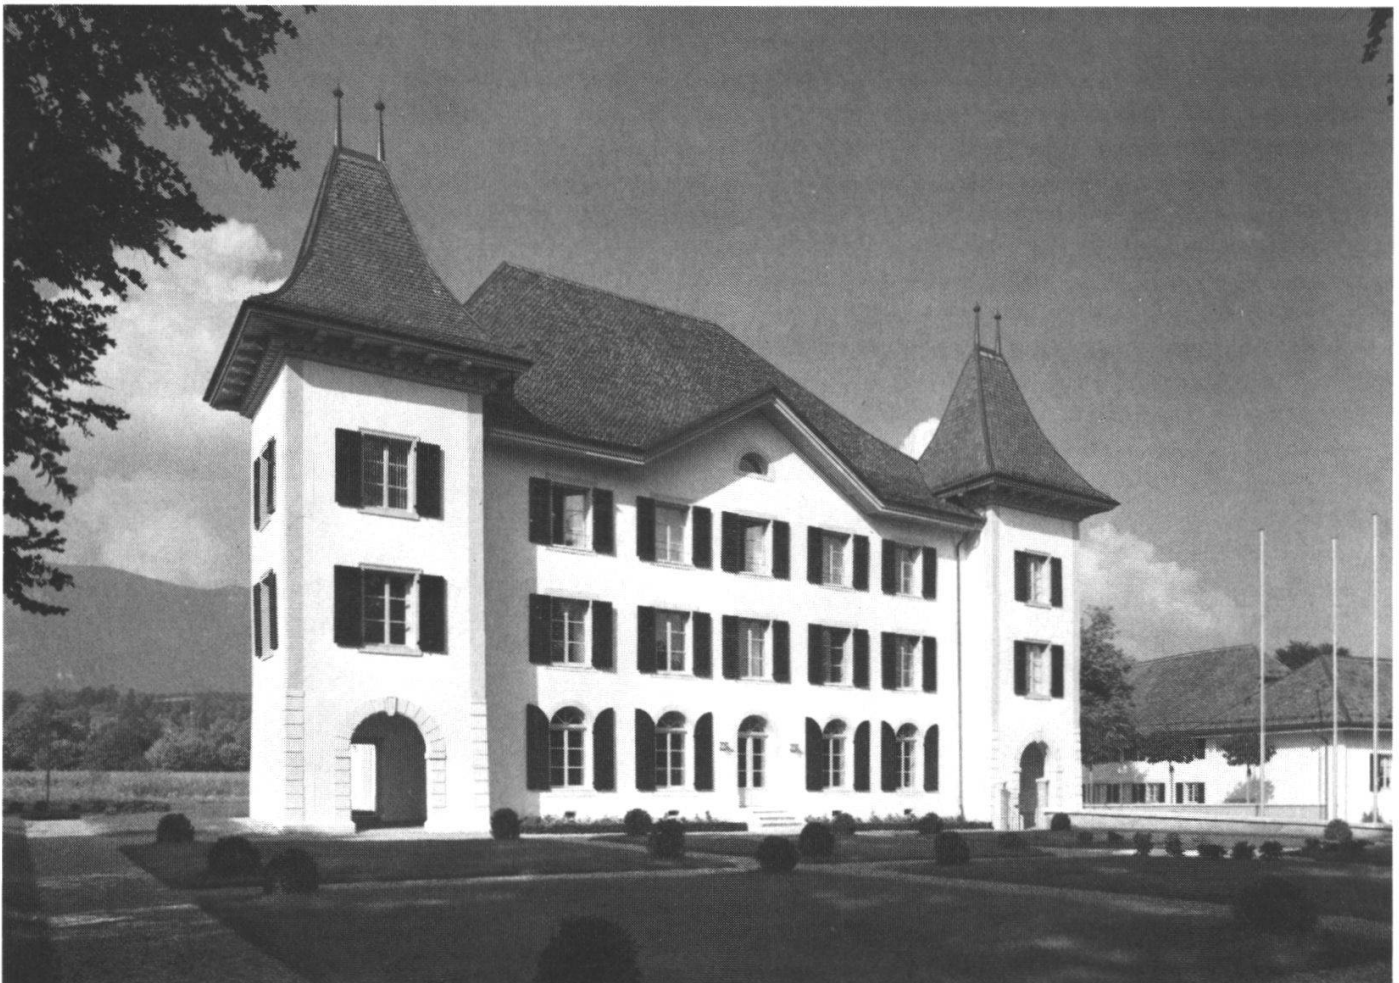
Abb. c: Das Herrenhaus nach der Restaurierung.

An der Fassade Entfernung des Edelputzes aus der 1. Hälfte unseres Jahrhunderts. Neuer, verlängerter Kalkverputz, abgerieben. Riegwerk der Seitentürme geflickt und wieder überputzt. Heller Anstrich mit Silikonfarbe. An den Türmen graue Ecklisenen anstelle der nicht mehr bekannten Ecklösungen der früheren Jahrhunderte. Ersatz der Fenster und der Jalousieläden. Zurückhaltendes Reinigen und Flickern der steinernen Fenstergewände. Abbruch der in der jüngsten Form dem 19. Jahrhundert entstammenden Westlaube. Umdecken des Daches mit alten Biberschwanzziegeln. Verzicht auf das historisierende Rautenmuster auf den Turmdächern.
