Zeitschrift: Jahrbuch für Solothurnische Geschichte **Herausgeber:** Historischer Verein des Kantons Solothurn

Band: 62 (1989)

Artikel: Denkmalpflege im Kanton Solothurn 1988

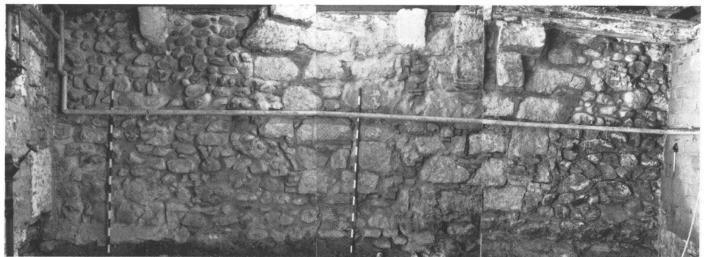
Abb. b: Ansicht der östlichen Brandmauer; deutlich erkennbar im sonst kleinsteinigen Mauerwerk die Zone mit den grösseren Steinquadern, die die Rückwand des ehemaligen Herdes bilden.

dahinter gefunden zu haben. Tatsächlich sind durch zeitgenössische Bildquellen aus dem 16./17. Jahrhundert riesige gemauerte Küchenherde vor mit Quadern aufgeführten Wänden überliefert (Abb. c). Ob das ganze Erdgeschoss ursprünglich durch die Küche eingenommen wurde und die Gaststube im Obergeschoss lag oder ob Küche und Gaststube in einem gemeinsamen Raum lagen, lässt sich natürlich nicht mehr mit Sicherheit sagen. Vielleicht hat die sekundäre Trennmauer unter dem Unterzug erst die Trennung zwischen den Bereichen Küche und Gaststube gebracht. Die Reste des Eichenstudes sind, da sie stark vermodert waren, beim Umbau von 1987 entfernt worden. Die einfachen Zierformen sind auffallend ähnlich denjenigen am Rest eines Sandstein-Fenstergewändes im 1. Obergeschoss der Südfassade (siehe oben zitierten Bericht von 1983). Sie deuten somit in eine Entstehungszeit im späteren 15. Jahrhundert. Der Eichenstud dürfte also aus der Bauzeit des «Kreuz»-Kernbaus stammen.

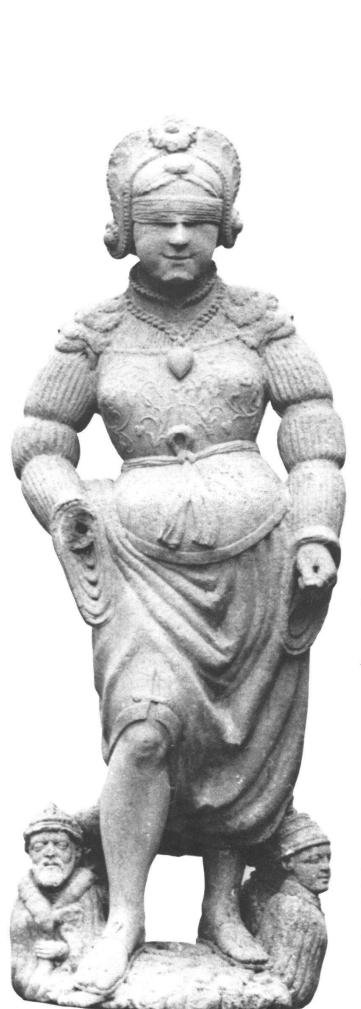
Abb. d: Solothurn, Gerechtigkeitsbrunnen, 1561, Säule mit Figur der «Gerechtigkeit» nach der jüngsten Restaurierung.

Der Gerechtigkeitsbrunnen, auch Sinnbrunnen genannt, (Abb. d, e, f) entstand mehr als ein Jahrzehnt später, 1561, durch den gleichen Meister, der damals auch einen neuen Brunnstock zum Spitalbrunnen in der Vorstadt lieferte. Belegbar ist das dank einer Eintragung im Seckelmeisterbuch des Jahres 1562 (S. 182: «Ussgeben Meister Laurenz von Grissach uff syn Verding an beiden Brunnstöcken beim Spittall und bim Synbrunnen über das so ihme vern worden 52 Pfund 6 Schilling 8 Denar»).

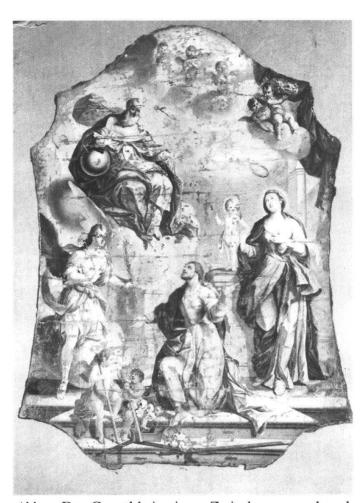
Abb. a: Das Gemälde in einem Zwischenzustand nach der Doublierung, Reinigung und Freilegung.

Das ehemalige Hochaltargemälde von St. Josef war seit seiner Entfernung im 19. Jahrhundert ohne Rahmen im Kloster aufbewahrt worden und hatte dabei grossen Schaden genommen, der nun letzthin behoben wurde. Nach einer ersten Grobreinigung und einer Sicherung der Malschichtstellen im Jahre 1985 wurde 1986/88 die eigentliche Restaurierung vorgenommen. Nach einer nochmaligen Reinigung der Malschicht und der Leinwand wurde (wegen der vielen Löcher und Risse) eine Doublierung auf eine neue Trägerleinwand vorgenommen und diese auf einem Dachlattenrahmen provisorisch aufgespannt. Bei der anschliessenden Untersuchung der Malschicht mittels Freilegungsproben zeigte sich, dass im Verlaufe des 19. Jahrhunderts eine Übermalung des Bildes stattgefunden hatte, und dass sich auch darunter aus noch früherer Zeit eine partielle Übermalung befindet, die allerdings eher den Charakter einer älteren Korrektur oder Überarbeitung besitzt. Insgesamt besass das Gemälde also drei Malschichten; zwischen

Auf Grund dieses Untersuchungsbefundes entschloss man sich zu einer Entfernung der jüngsten Übermalung und für einen Restaurierungsvorgang auf der zweiten, das ursprüngliche Gemälde nur partiell bedeckenden Malschicht. Nach der Entfernung des alten vergilbten Firnisses galt es, die zahlreichen Risse und Löcher zu kitten und über einem Zwischenfirnis die notwendigen Retuschen anzubringen. Ein darüberliegender Schlussfirnis ist als Schutz gedacht. Alle Eingriffe (mit Ausnahme der Entfernung der letzten Übermalung) wurden so vorgenommen, dass sie ohne Schaden an der Originalsubstanz wieder rückgängig gemacht werden können. Nach der Restaurierung wurde das Bild samt Dachlattenrahmung im Schwesternchor des Klosters angebracht. Es wäre zu wünschen, dass im Rahmen einer Innenrestaurierung der alten Klosterkirche an der Baselstrasse der Régence-Altar von 1748/49 samt diesem ursprünglichen Gemälde wieder zur Aufstellung gebracht werden könnte.

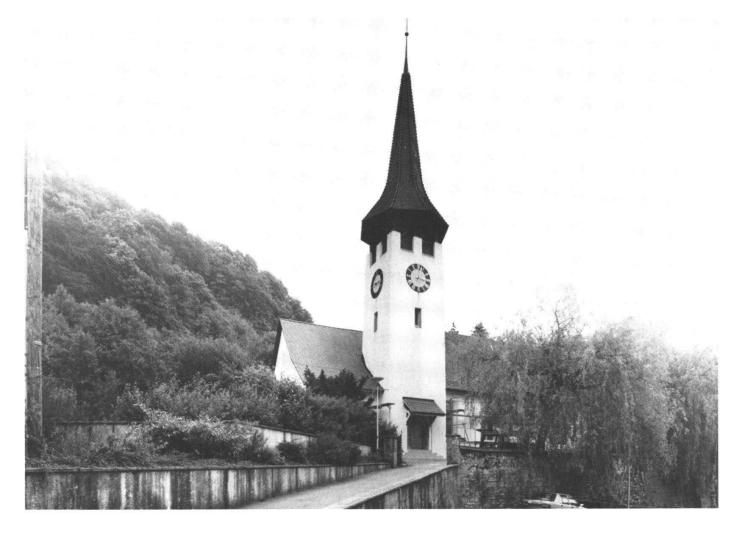
Die 1971-1974 restaurierte Kirche (vgl. Jahrbuch für solothurnische Geschichte 51, 1978, S.314ff.) zeigte ab 1980 Risse im unteren Teil des Turmes. Sie waren nicht auf eine schlechte Statik des Turmes an sich zurückzuführen, sondern auf eine starke Durchnässung im Fundamentbereich, hervorgerufen durch den Bergdruck und durch schadhafte Bodenleitungen der Dachentwässerung, begünstigt durch einen stark zementhaltigen Fassadenverputz. Die Entwässerungskanäle waren durch das Wurzelwerk benachbarter Bäume weitgehend verstopft. Die aufsteigende Grundfeuchte konnte durch den zu dichten Verputz nicht entweichen. Es bildete sich wahrscheinlich ein Feuchtigkeitsstau im Mauerwerksmörtel, das Erdreich im Bereich des Fundamentes war aufgeweicht. 1988 wurden auch Mauerrisse an der Südwestecke der Kirche festgestellt. Die aufsteigende Feuchtigkeit drang bis zu den Sandstein- und Muschelkalkgewänden empor und richtete dort Schaden an. Die Gewände waren bei der letzten Restaurierung mit Zementpflaster geflickt und mit einem Dispersionsanstrich bemalt worden.

Die Kirche von Kienberg mit ihrem Turm von 1908, aufgenommen 1989 während den Sanierungsarbeiten.
