DENKMALPFLEGE
IM KANTON
SOLOTHURN
1989

*Von Georg Carlen (G. C.), Markus Hochstrasser (M. H.),
Markus Schmid (M. S.), Benno Schubiger (B. S.)
Redaktion: Benno Schubiger*

ARCHITEKTURFARBIGKEIT DER JAHRHUNDERTWENDE

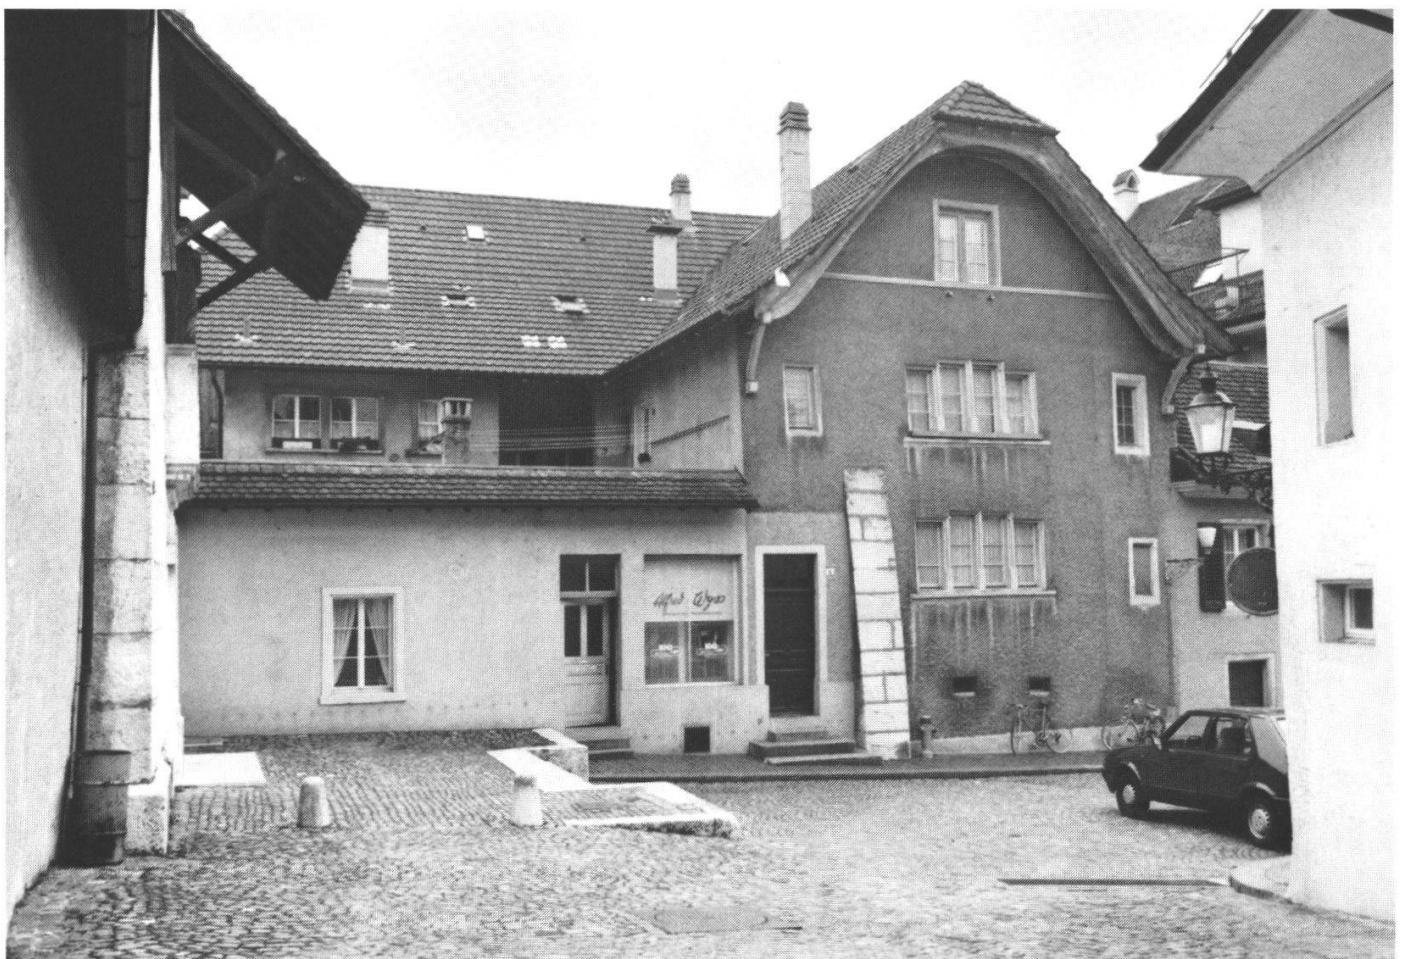
Abb. 1: Nordseite vor dem Umbau

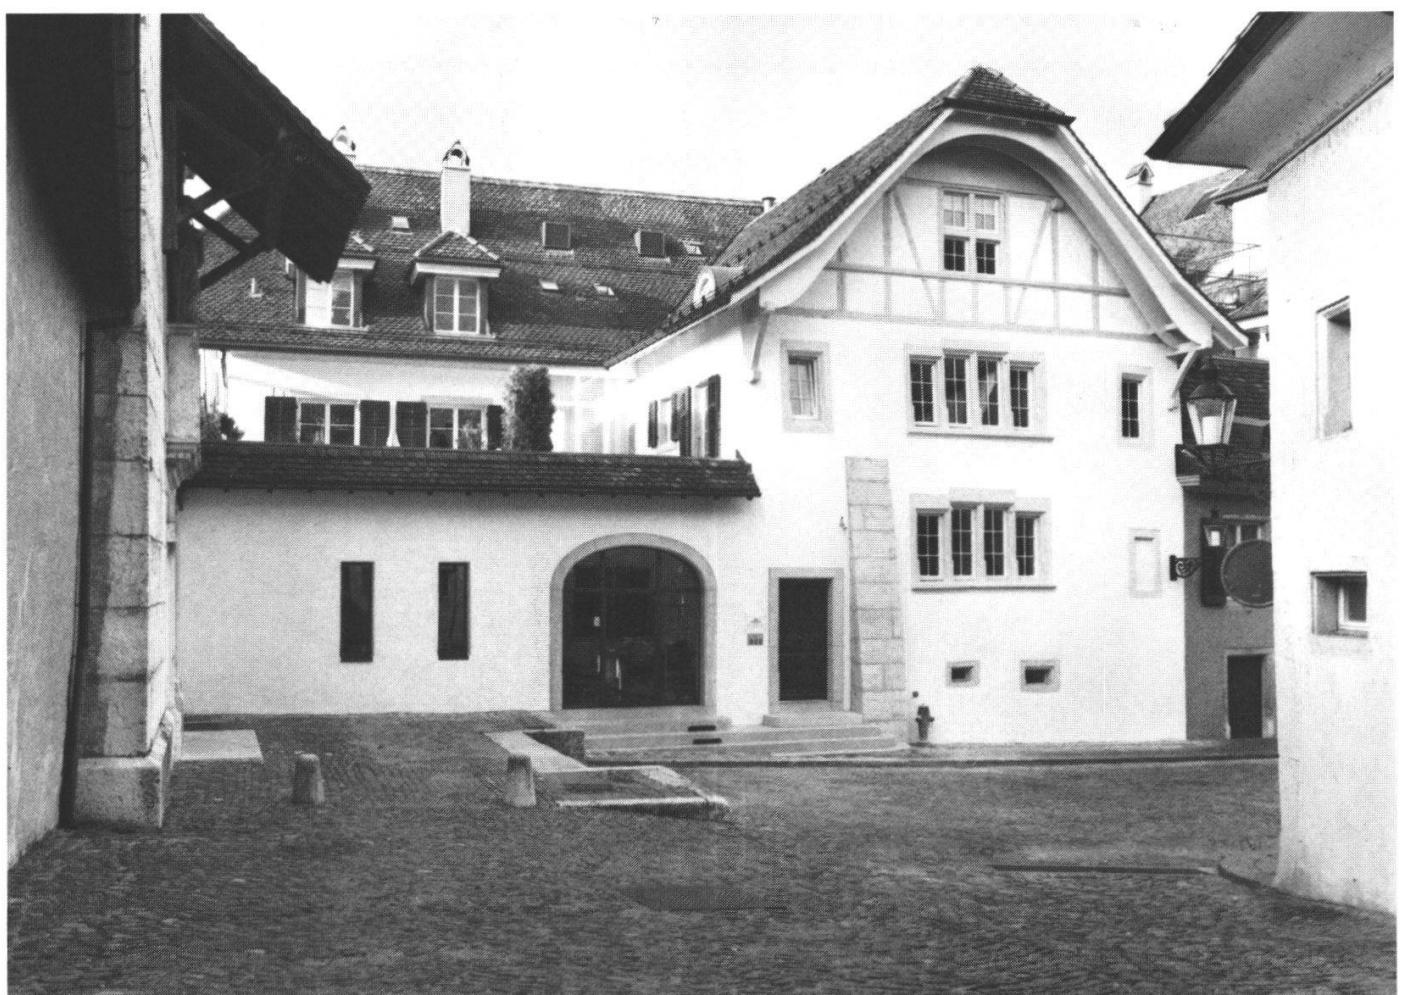
Abb. 2.: Nordseite nach dem Umbau

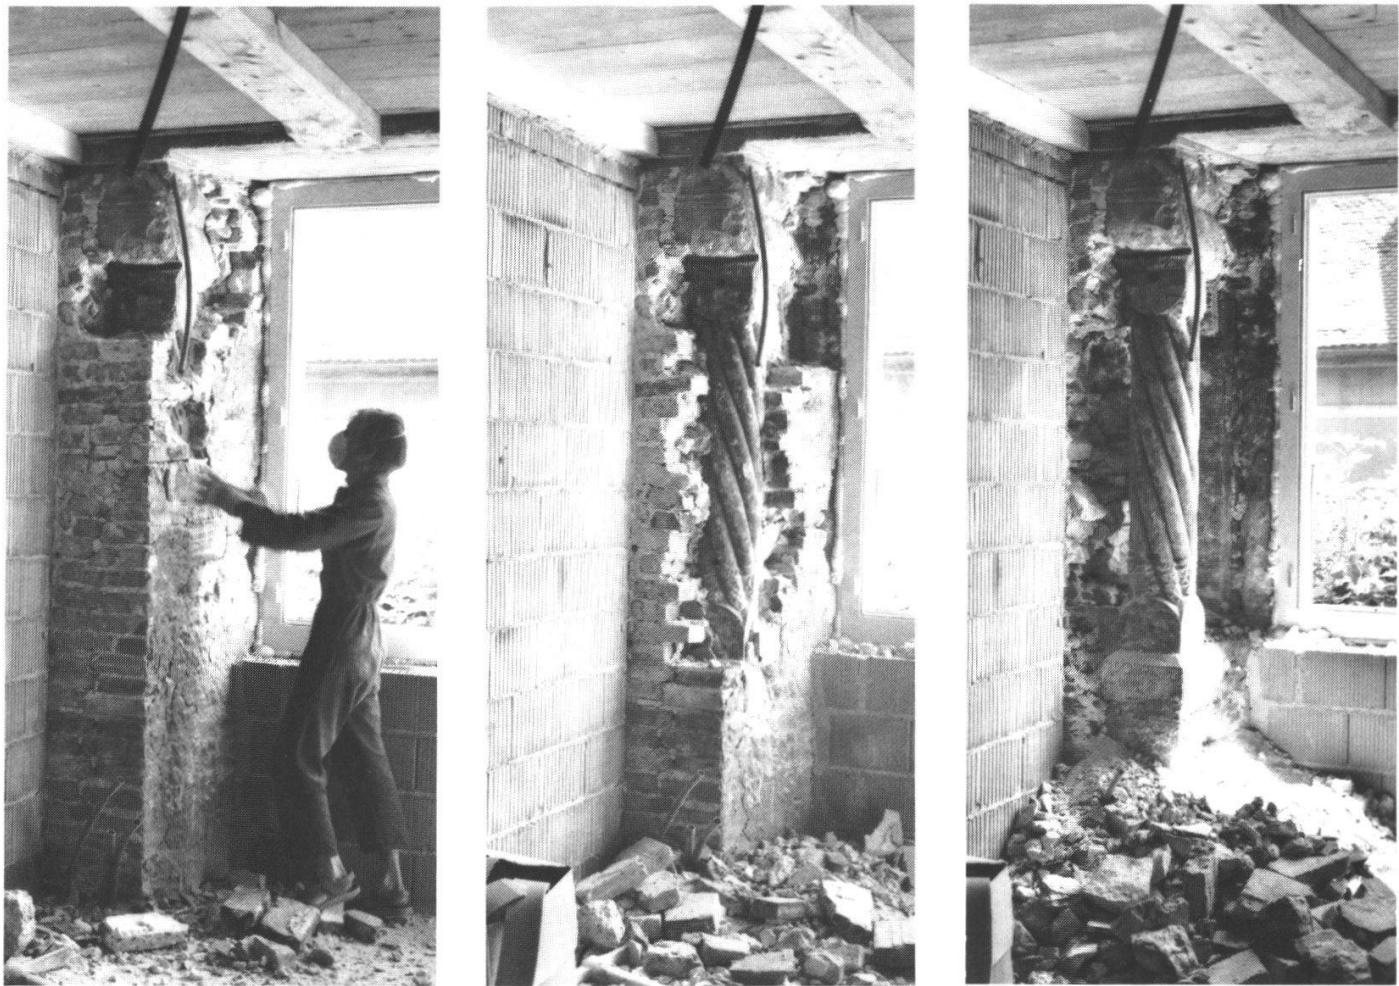
Abb. 7: Südflügel 1. Obergeschoss. Entdeckung und Freilegung der Fenstersäule von ca. 1550.

Die Fenstersäule wurde von der nachträglichen Ummauerung befreit, die Außenwand mit einer dünnen Schicht minim isoliert. Der Stein wurde wo notwendig geflickt und zurückhaltend aufmodelliert. Die verschiedenen Farbfassungen wurden belassen, die oberste gereinigt und einretuschiert. Sie bringt die gewundenen Stränge des Säulenschaftes durch eine abwechslungsweise, repetierende Tönung in Rot, Blau, Gelb gut zur Geltung. Die Säule präsentiert sich heute als kostbares Relikt in einer seit dem 18.Jahrhundert mehrmals veränderten Umgebung.

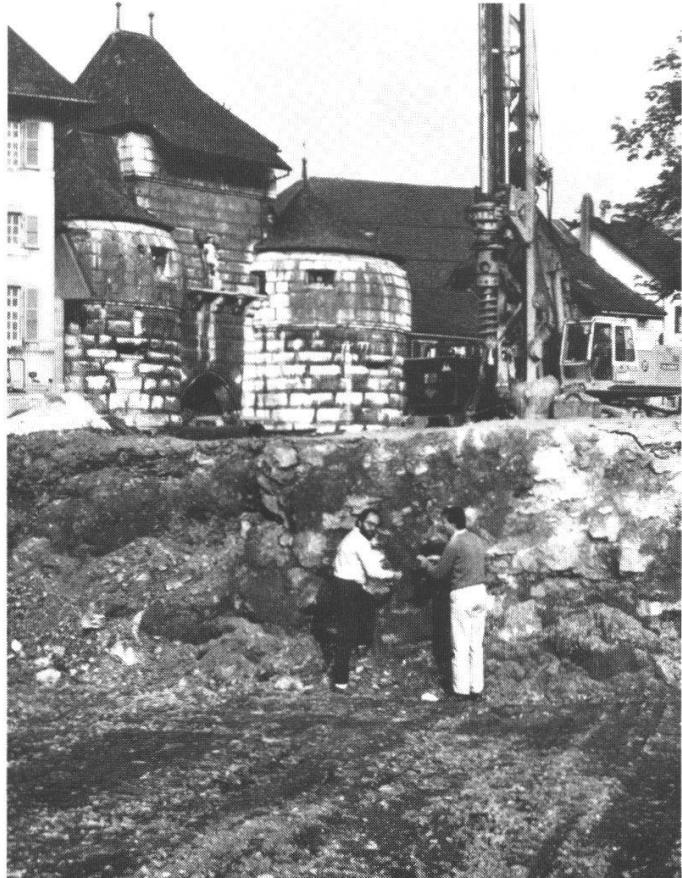
Abb. 1: Schanzenreste bei Beginn der Aushubarbeiten zum Bau des Parkhauses, 29. April 1987. Blick an die Südostflanke der ehemaligen Bastion St. Urs. Die beiden Männer stehen direkt vor der Schanzenmauer, der die Verblendquadern fehlen.

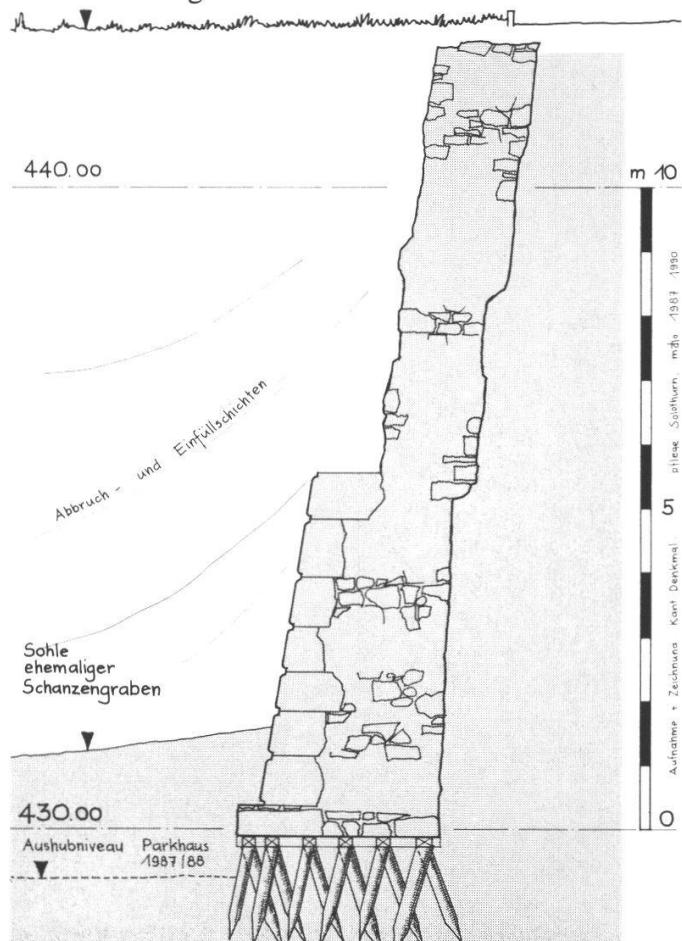
Abb. 2: Schematischer Querschnitt durch die Schanzenmauer (Kurtine) im Bereich der Südwestecke der Baugrube, zirka 6 Meter nördlich vor der südlichen Rühlwand aufgenommen.

was über Mannshöhe stehen, bis ein Trax von sechzig Tonnen Eigengewicht sie mit einem anhebbaren Reisszahn mit Wucht auseinander riss (Abb. 1). Ab etwa fünf Metern Tiefe war die Mauer vollständig intakt geblieben, sie besass von hier an bis auf das alte Grabenniveau hinunter, das um weitere sieben Meter tiefer lag, auch die äussere Verkleidung aus schön bearbeiteten Kalksteinquadern. Das Fundament lag somit knapp über der Baugrubensohle, so dass es genauer studiert werden konnte (Abb. 2).

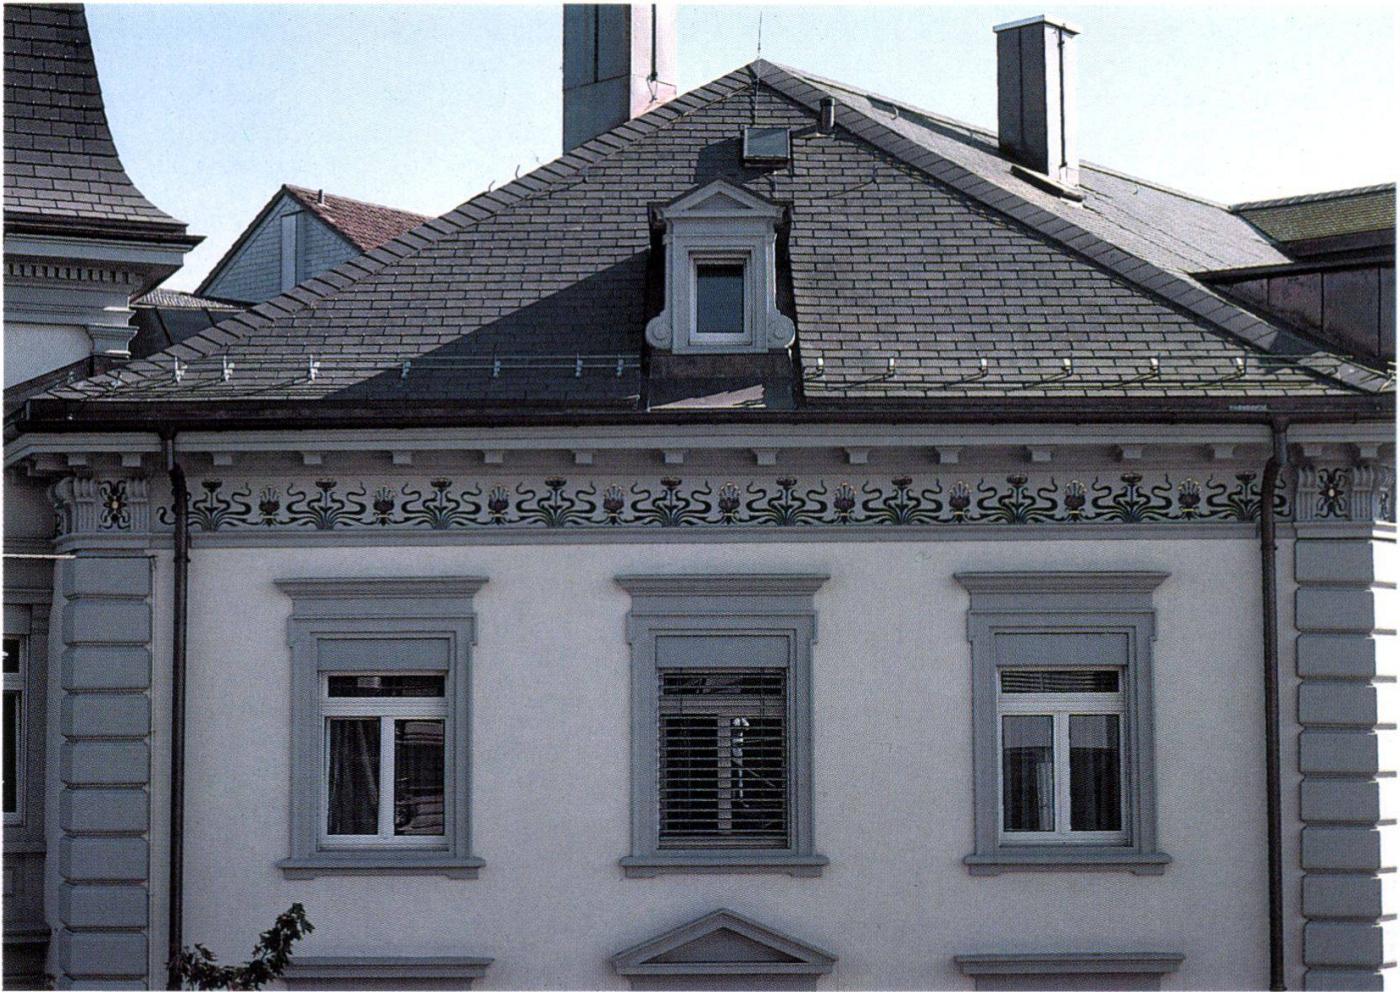
Abb. 6: Ausschnitt aus der renovierten Fassade mit dem rekonstruierten Jugendstilfries.

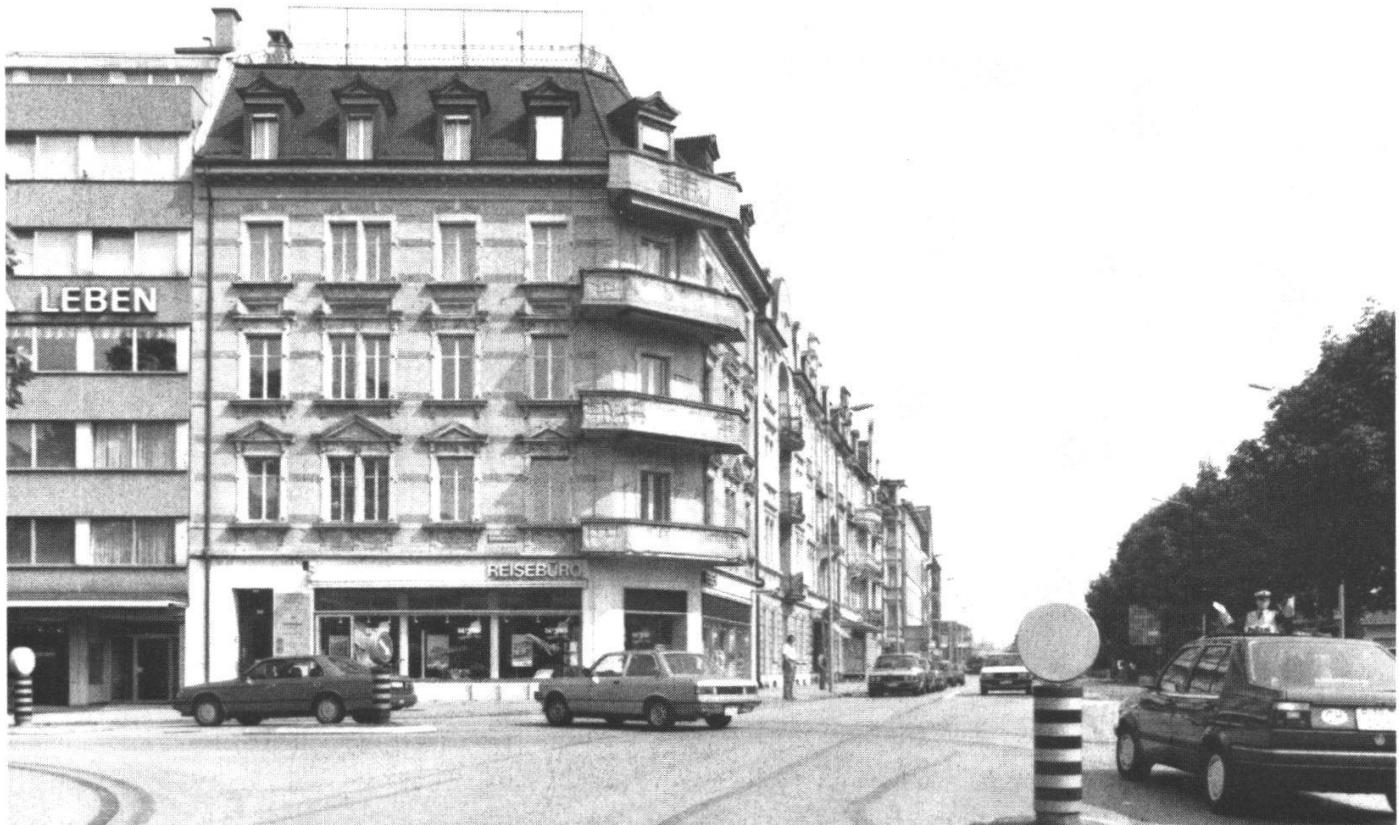
Abb. 2: Zustand 1988: aufgerissenes Erdgeschoß, abgerissener Erker, dafür unförmige Balkone.

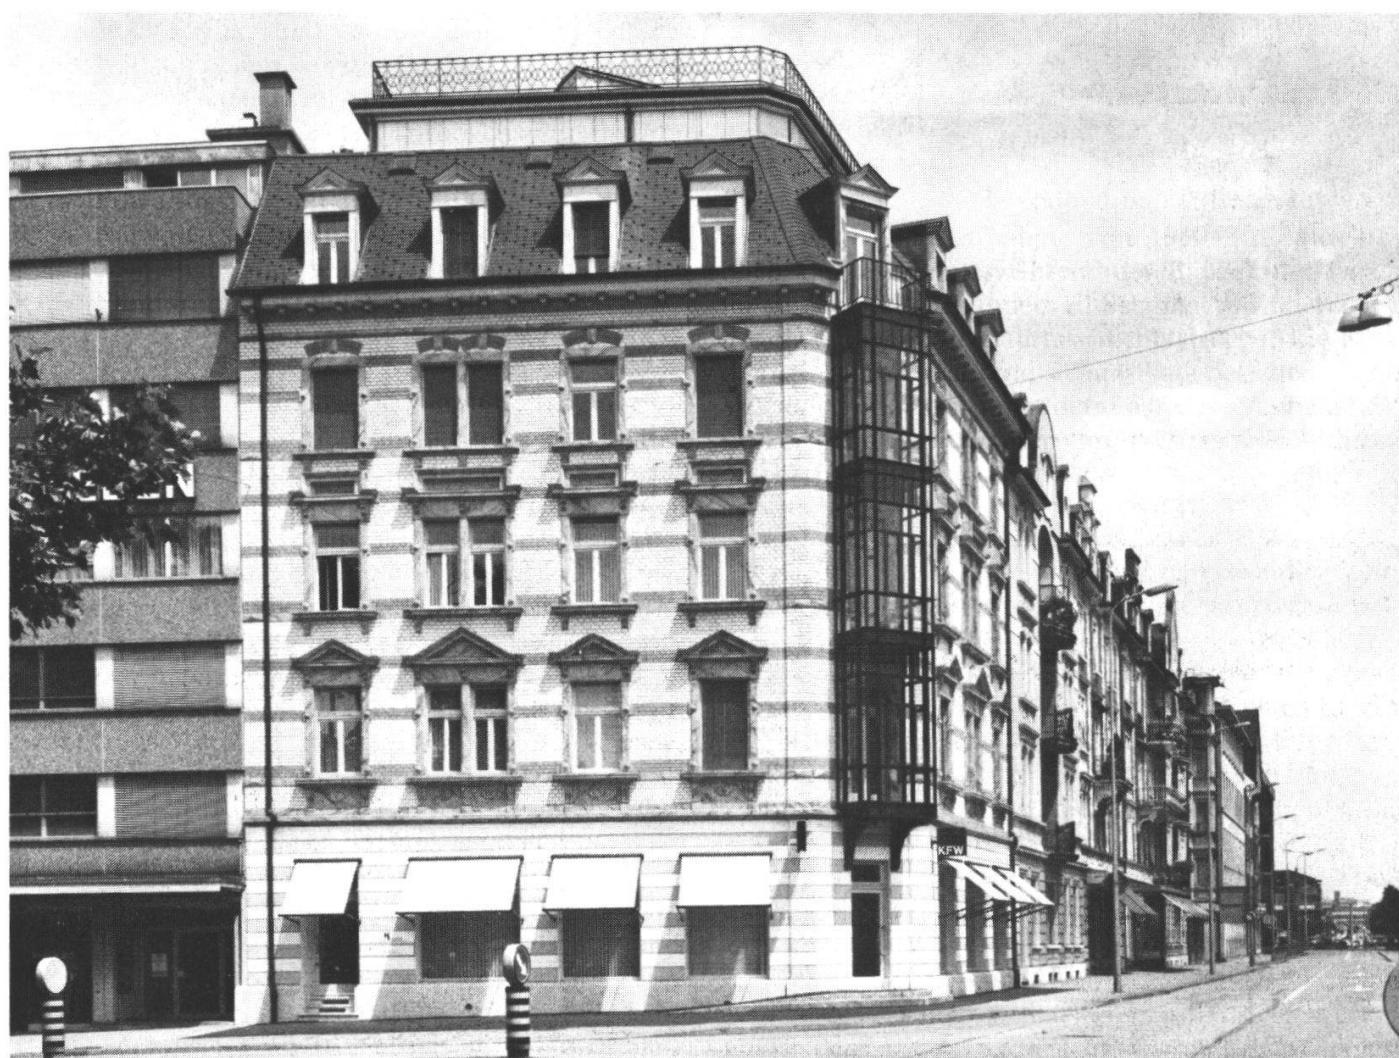
Abb. 3: Zustand 1990 nach Umbau und Restaurierung: Aufstockung, massstäbliche Neugestaltung von Erdgeschoss und Erkerelement. Die Farbgestaltung ist aus der Abbildung S. 149 ersichtlich.

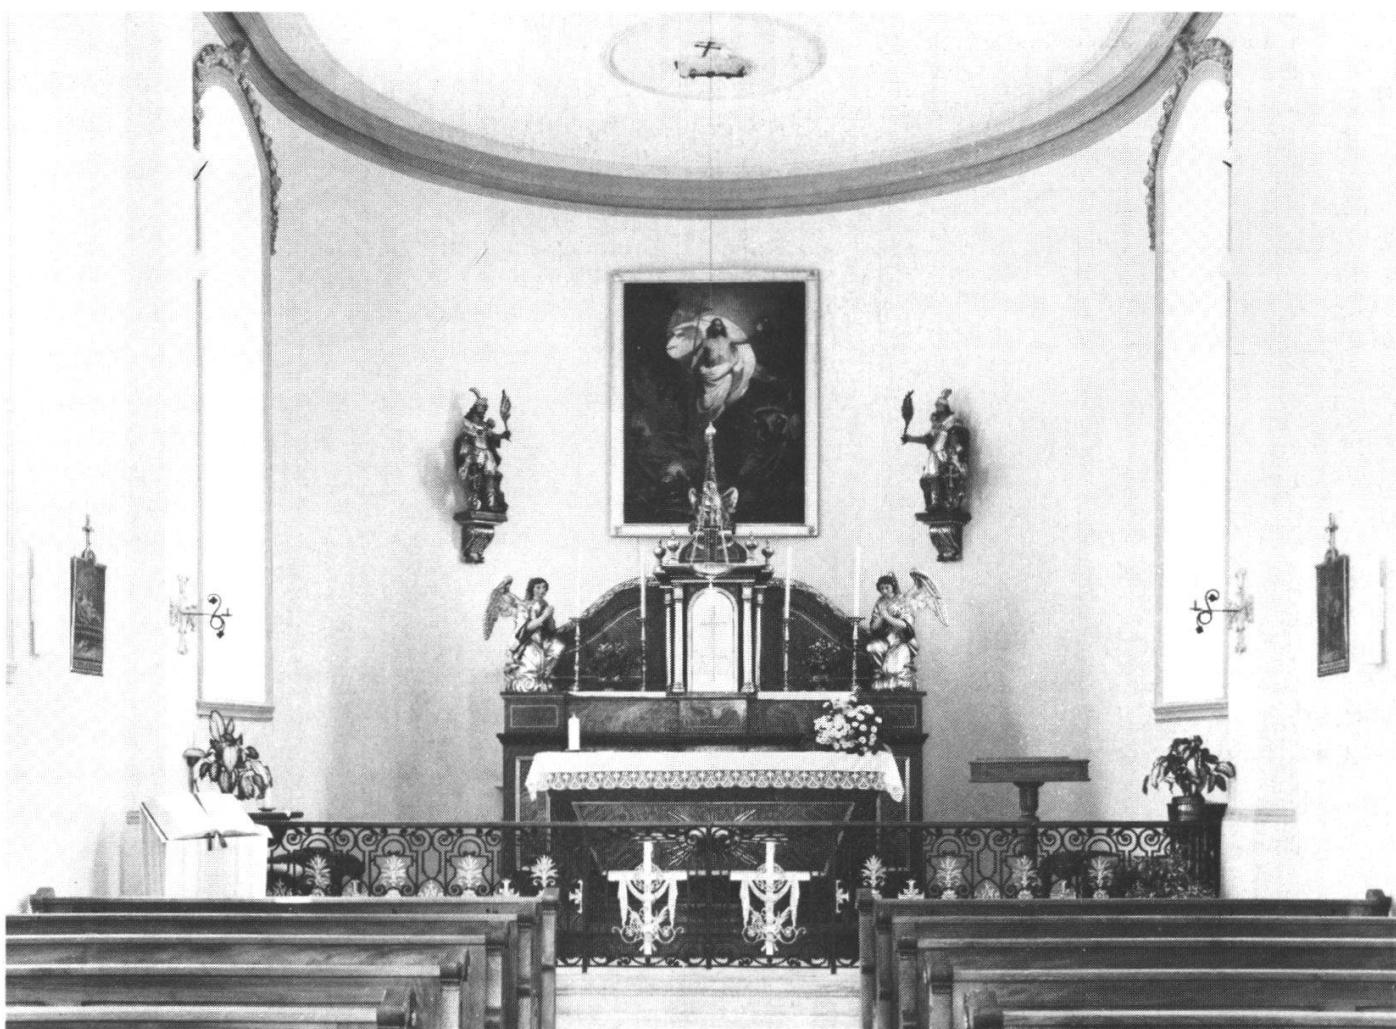
Abb. 3: Aufnahme 1990, nach der Restaurierung: Gipsprofile und Farbigkeit dem Ursprünglichen angenähert. Originale Stuckornamente wieder eingesetzt. Über dem Altar wie ursprünglich ein Deschwanden-Bild, flankiert von den hll. Urs und Viktor.

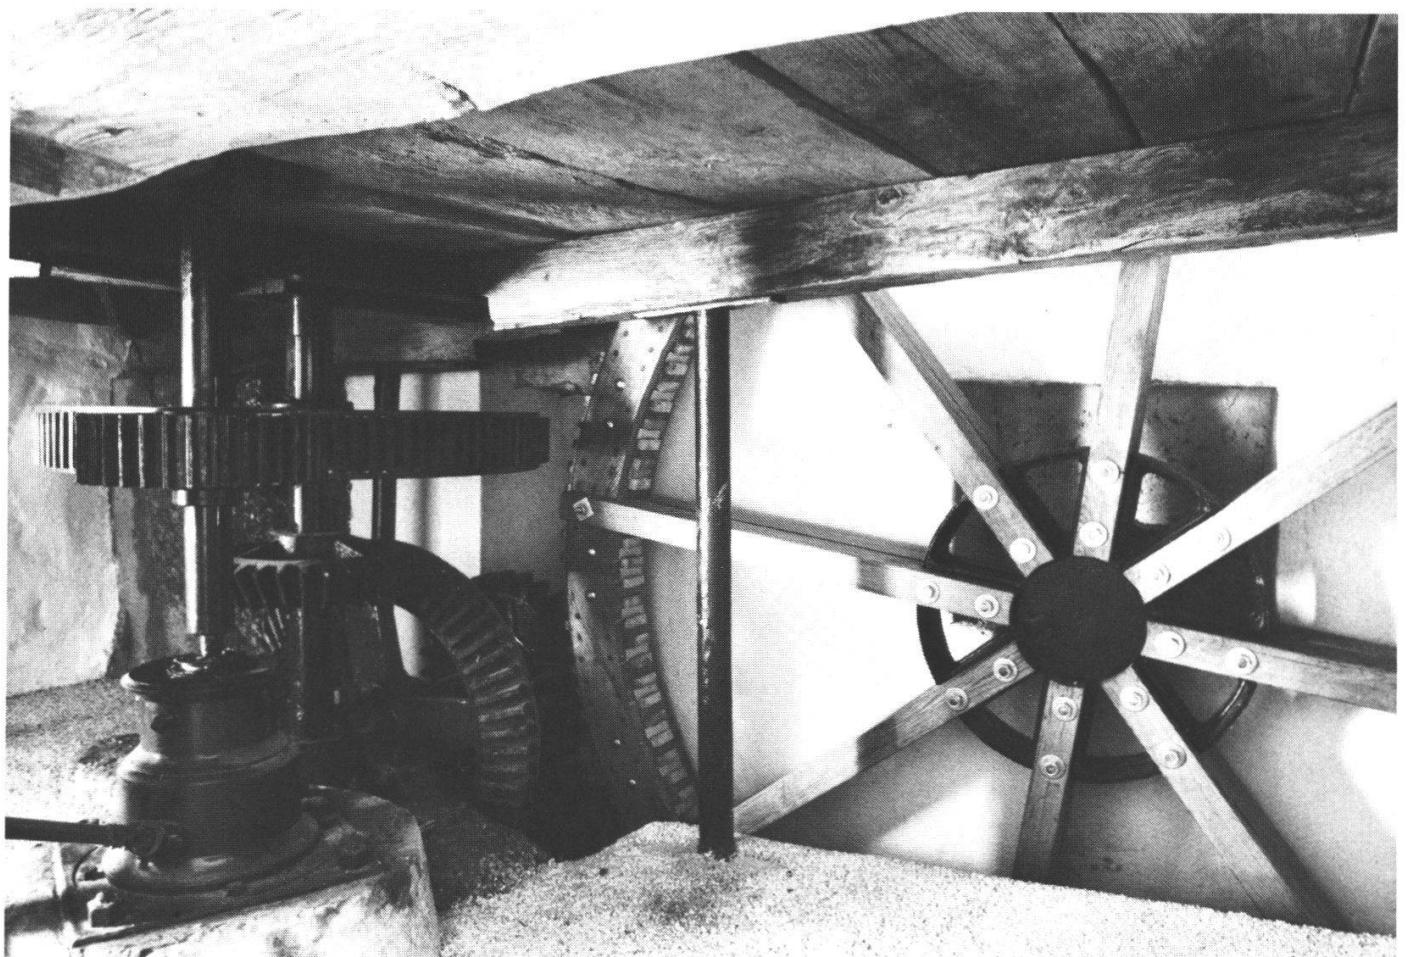
Abb. 4: Räderwerk unter dem Mahlstuhl: rechts das hölzerne Kammrad, links die gusseisernen Zahnräder.

Das Wasserrad und das hölzerne Kammrad waren durch die Feuchtigkeit verfault und mussten rekonstruiert werden. Der fehlende Läuferstein wurde durch einen neuen ersetzt. Der Korntrichter, die Abdeckung, die Zahnräder und die anderen Teile wurden sorgfältig restauriert. Die Zu- und Ableitung des Wassers war nur noch bruchstückhaft vorhanden und musste neu erstellt werden.

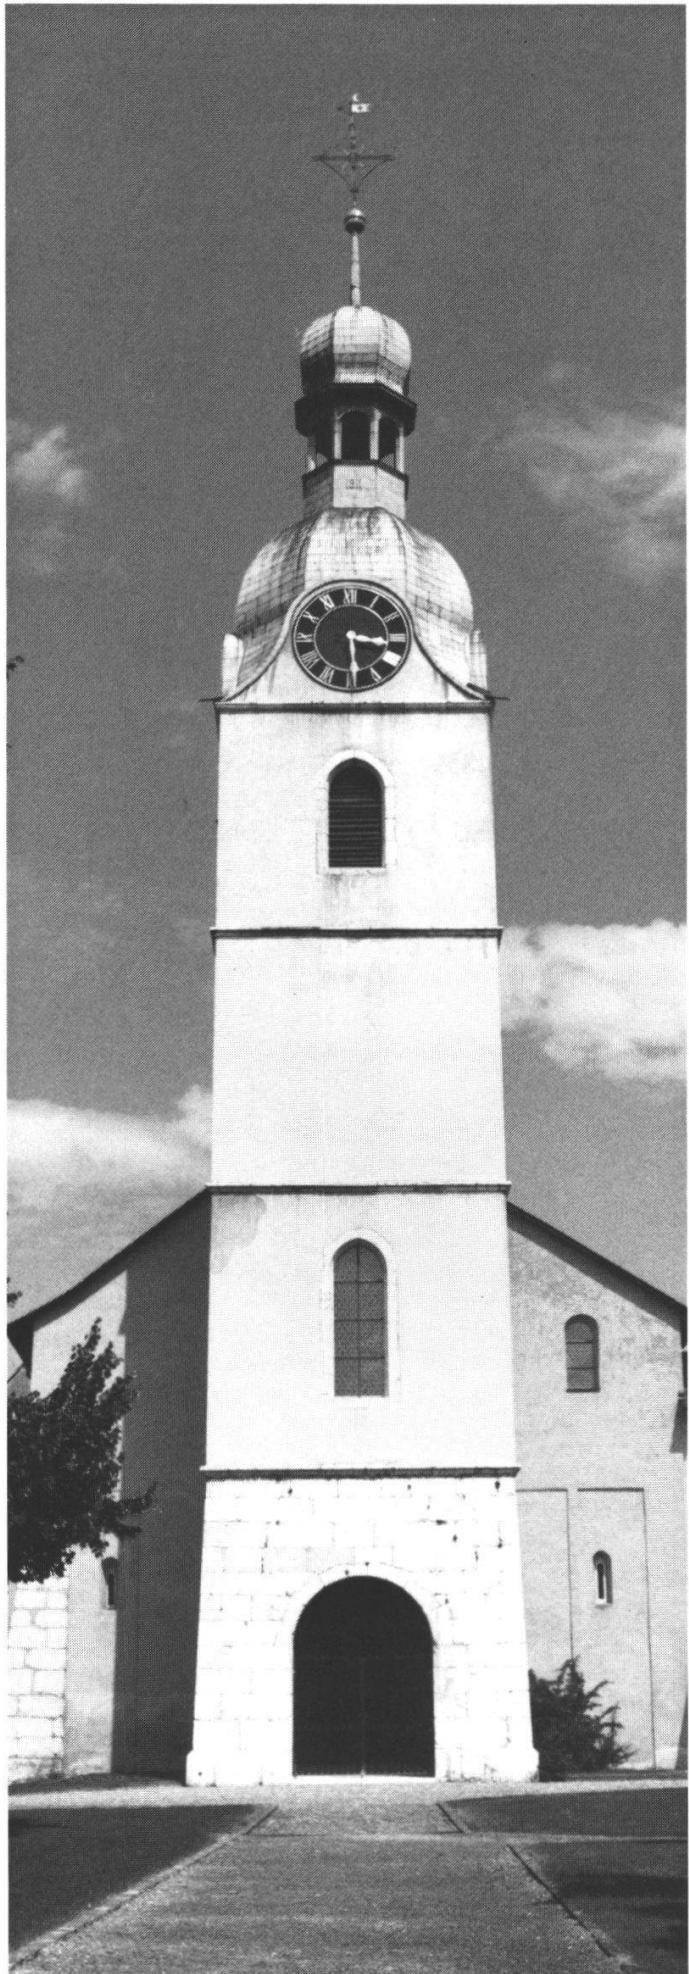
Abb. 3: Nach der Restaurierung von 1980 im Zustand von 1988. Es sind einige Abplatzungen von Deckputz sichtbar.

Restaurierung 1989: Entfernen des Grundputzes von 1958 bis auf das rohe Bruchsteinmauerwerk, weil er sehr hart und deshalb für die Aufnahme eines Kalkmörtels nicht geeignet war. Neuer Stopfputz mit folgender Zusammensetzung: 4 RT Sand gewaschen,

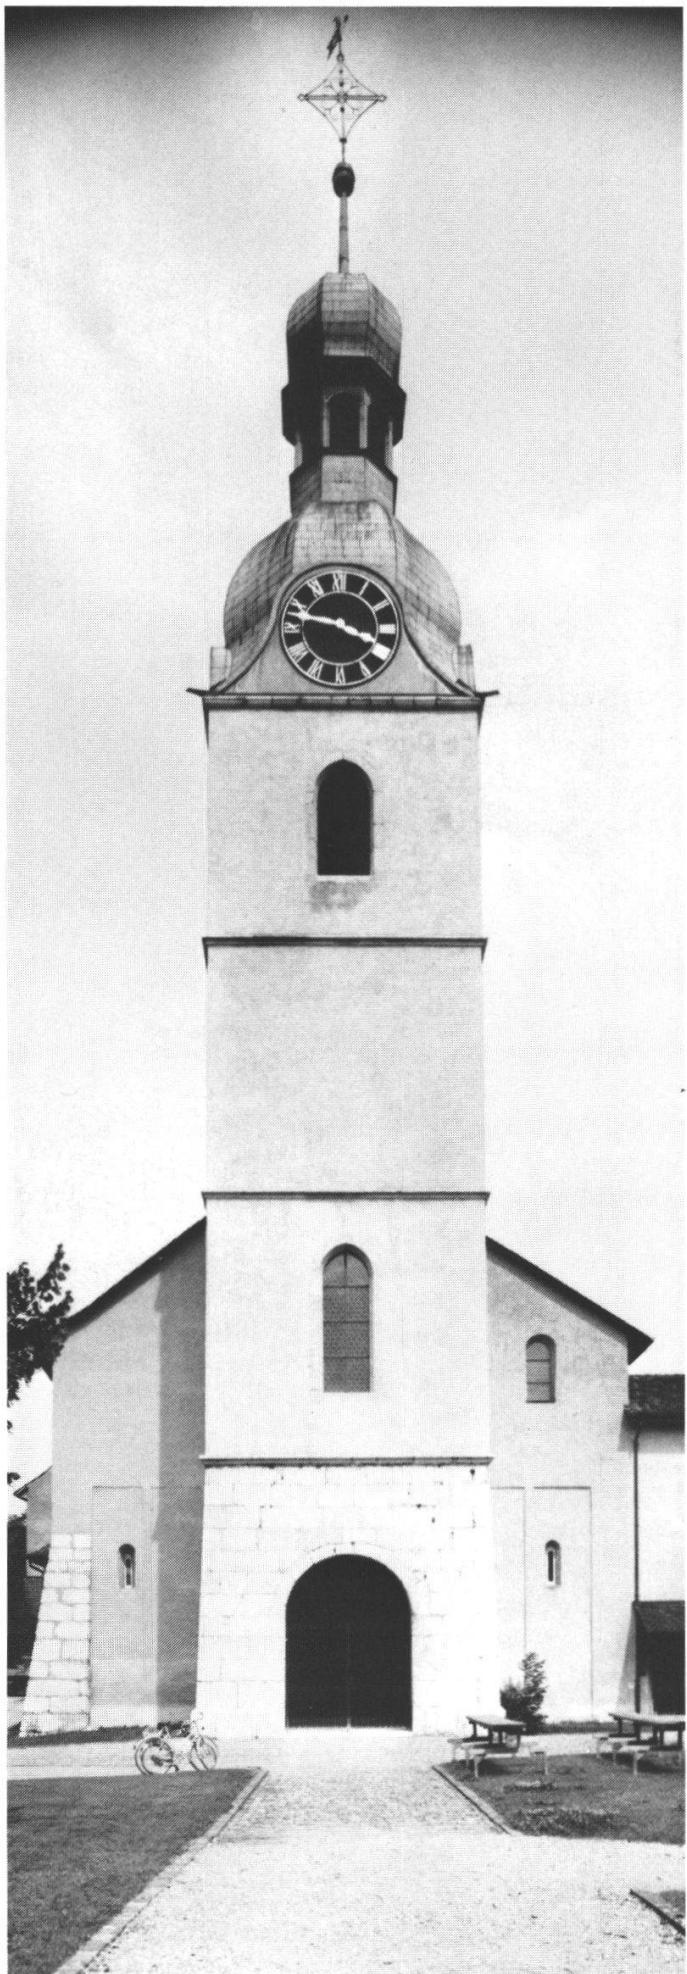
Abb. 4: Nach der Restaurierung von 1989. Aufnahme 1990.
