DENKMALPFLEGE  
IM KANTON  
SOLOTHURN  
1989

*Von Georg Carlen (G. C.), Markus Hochstrasser (M. H.),  
Markus Schmid (M. S.), Benno Schubiger (B. S.)  
Redaktion: Benno Schubiger*

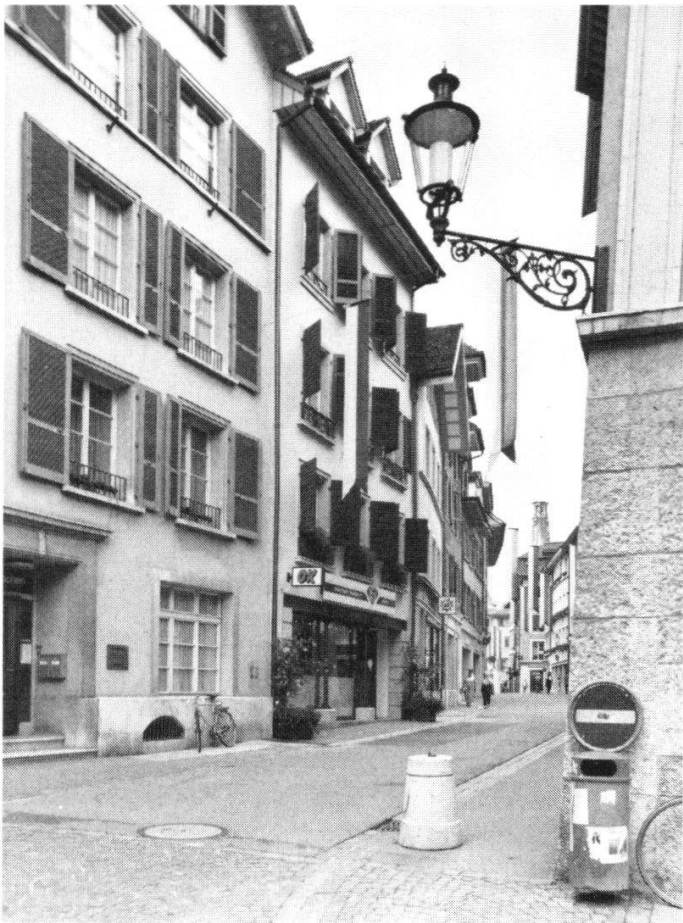
Beispiel für die Architekturfarbigkeit der Jahrhundertwende. Die Farbigkeit leitet sich von den verwendeten Materialien ab: weisser Kalksandstein, rötlicher Backstein. Die Fenstergewände und -verdachungen aus Zementstein sind durch eine Marmorierung

veredelt. Bei der Restaurierung 1989 wurde die ursprüngliche Farbigkeit an den vorhandenen Teilen wiederhergestellt. Das neu gestaltete Erdgeschoss und das Erker-element wurden aber bewusst «modern» und zurückhaltend gestrichen. Vgl. S. 184f.

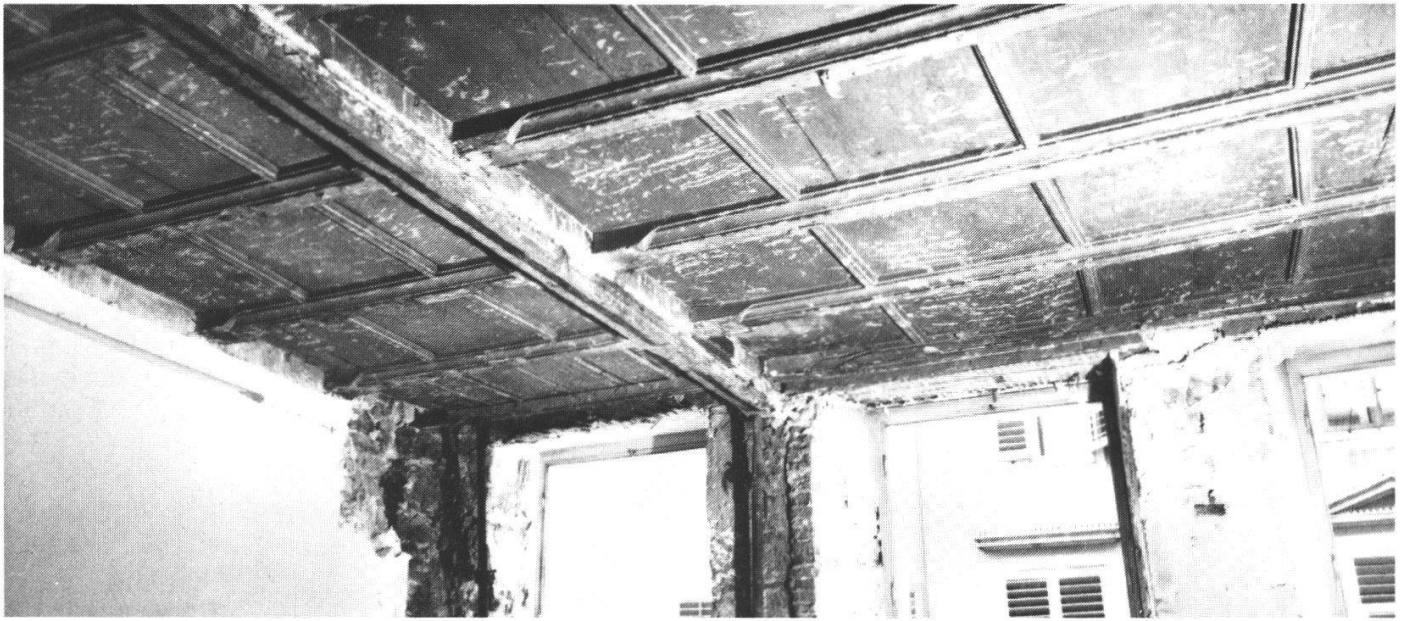
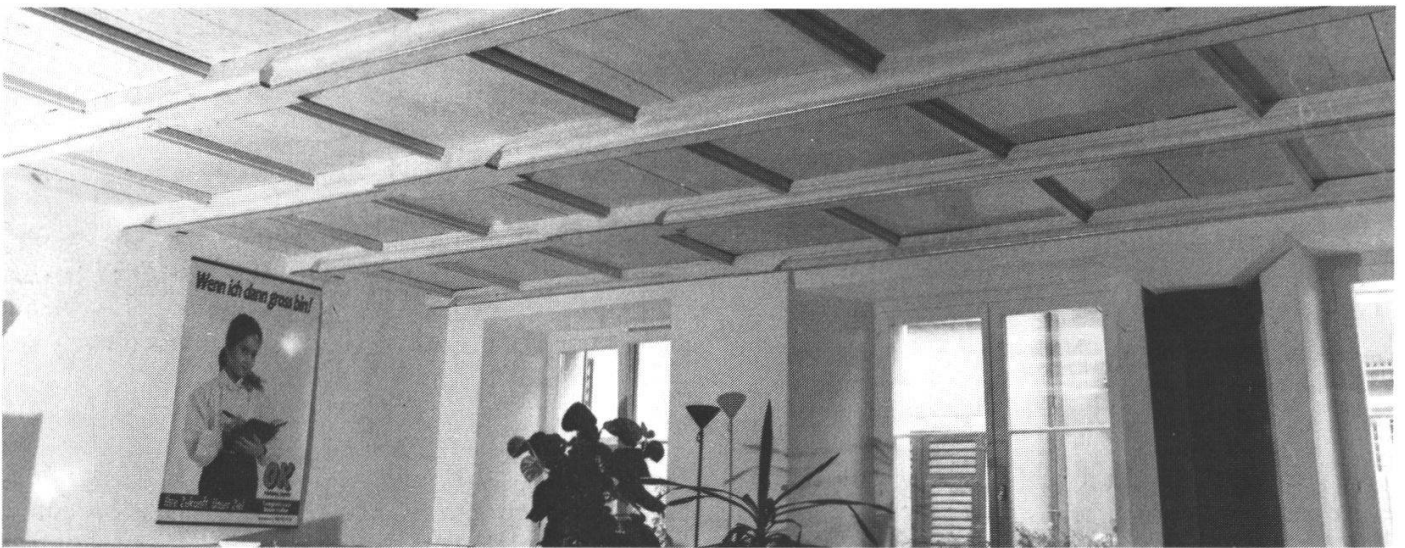
Abb. 2/3: Die Stubendecke im 1. Obergeschoss vor und nach der Restaurierung

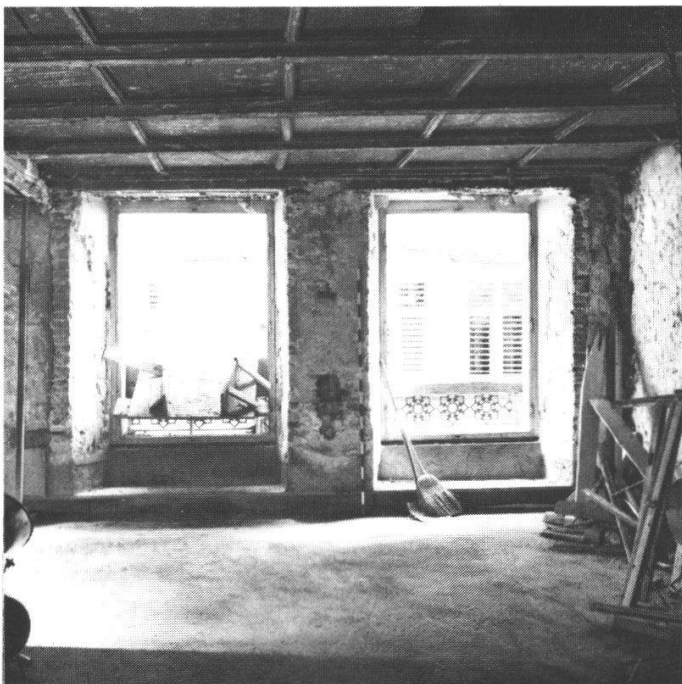
Abb. 4: Stube 1. Obergeschoss, Blick nach der Fensterfront, in der Bildmitte die ummauerte Fenstersäule, die durch ein kleines Sondierloch sichtbar ist...

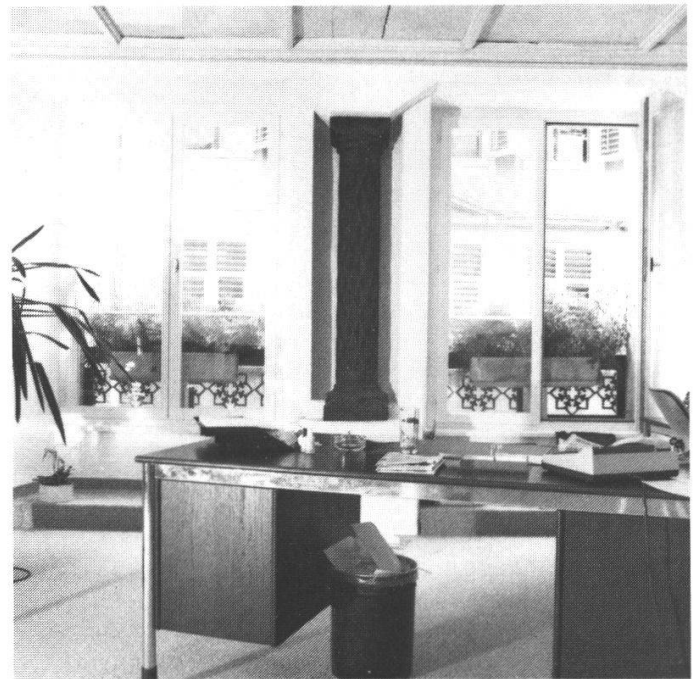
Abb. 5: ... und die gleiche Aufnahme nach der Freilegung und Restaurierung der Säule.

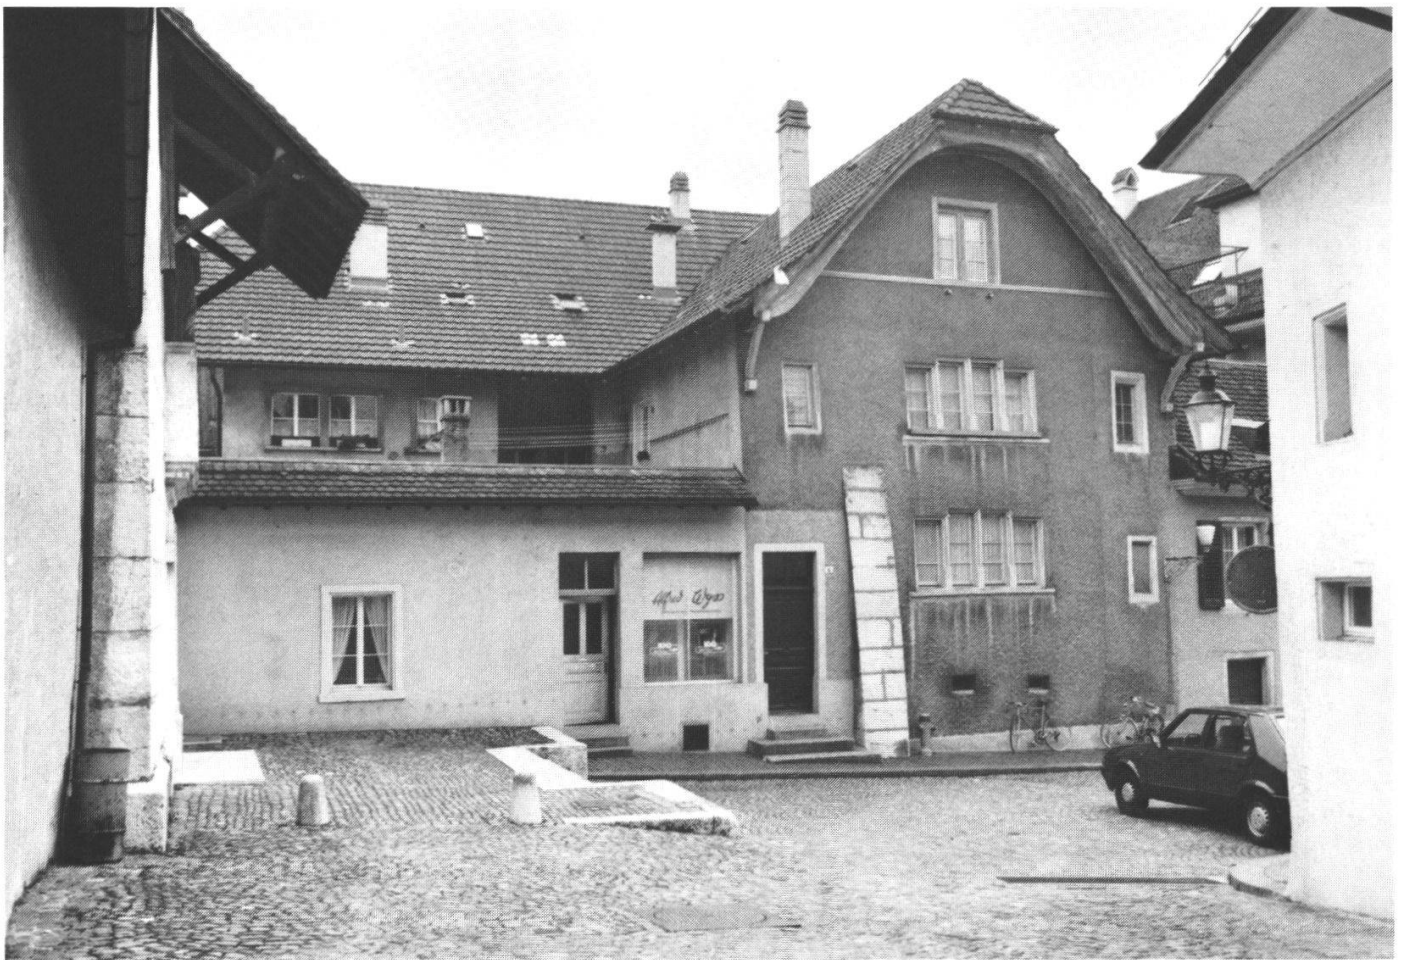
Abb. 1: Nordseite vor dem Umbau

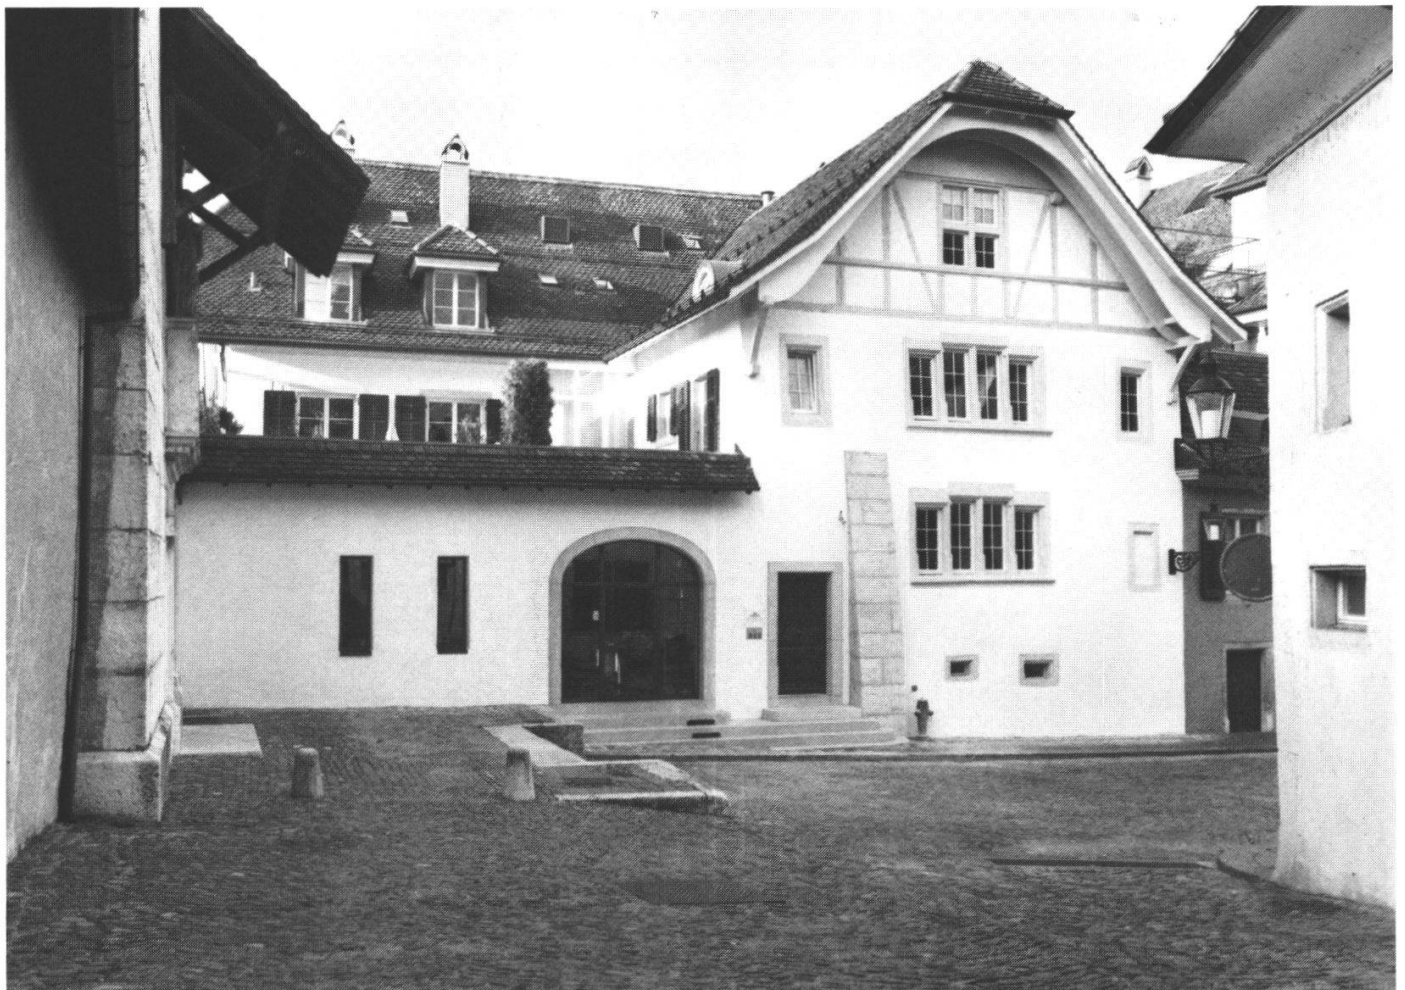
Abb. 2.: Nordseite nach dem Umbau

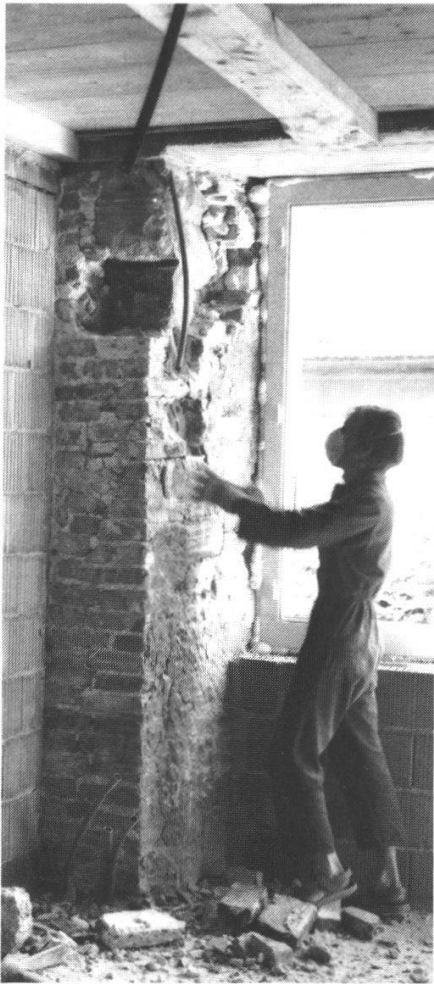
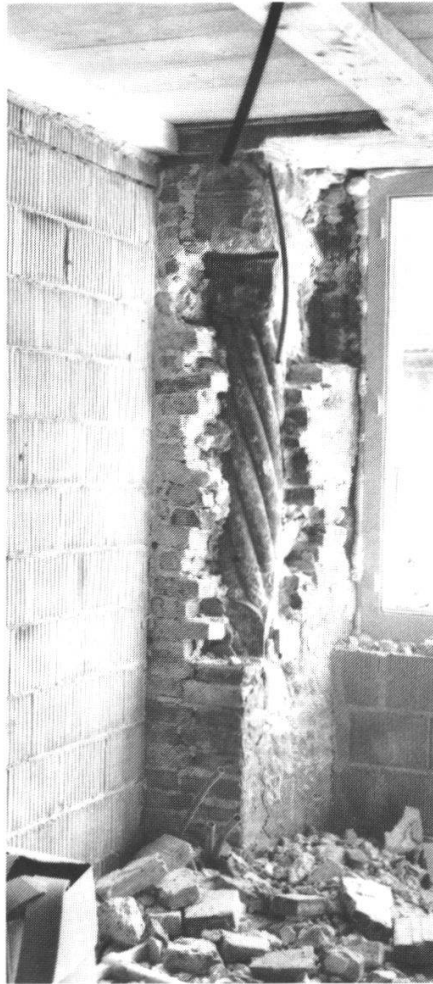
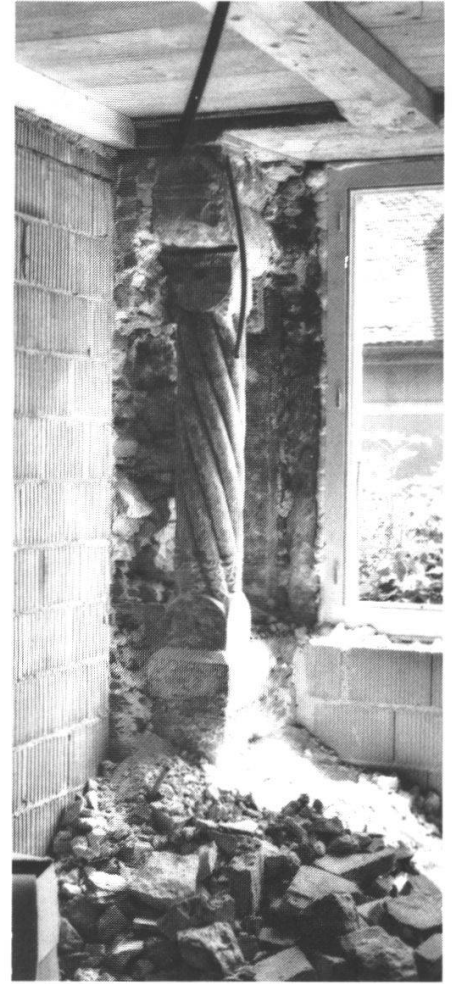
und dann von einer jüngeren Ummauerung befreit haben (Abb.7). Das ausserordentlich gut erhaltene, am originalen Ort stehende Stück trägt mehrere dekorative Farbfassungen übereinander und weist gewisse Parallelen mit dem 1545 entstandenen Brunnenstock des Georgsbrunnens auf. Da in der Süd- und Ostfassade kein Mauerwerk älter war als die Reihenfenster, darf man annehmen, dass dieser Baukubus um 1550 neu errichtet wurde.

*Abb. 7:* Südflügel 1. Obergeschoss. Entdeckung und Freilegung der Fenstersäule von ca. 1550.

Die Fenstersäule wurde von der nachträglichen Ummauerung befreit, die Aussenwand mit einer dünnen Schicht minim isoliert. Der Stein wurde wo notwendig geflickt und zurückhaltend aufmodelliert. Die verschiedenen Farbfassungen wurden belassen, die oberste gereinigt und einretuschiert. Sie bringt die gewundenen Stränge des Säulenschaftes durch eine abwechslungsweise, repetierende Tönung in Rot, Blau, Gelb gut zur Geltung. Die Säule präsentiert sich heute als kostbares Relikt in einer seit dem 18. Jahrhundert mehrmals veränderten Umgebung.

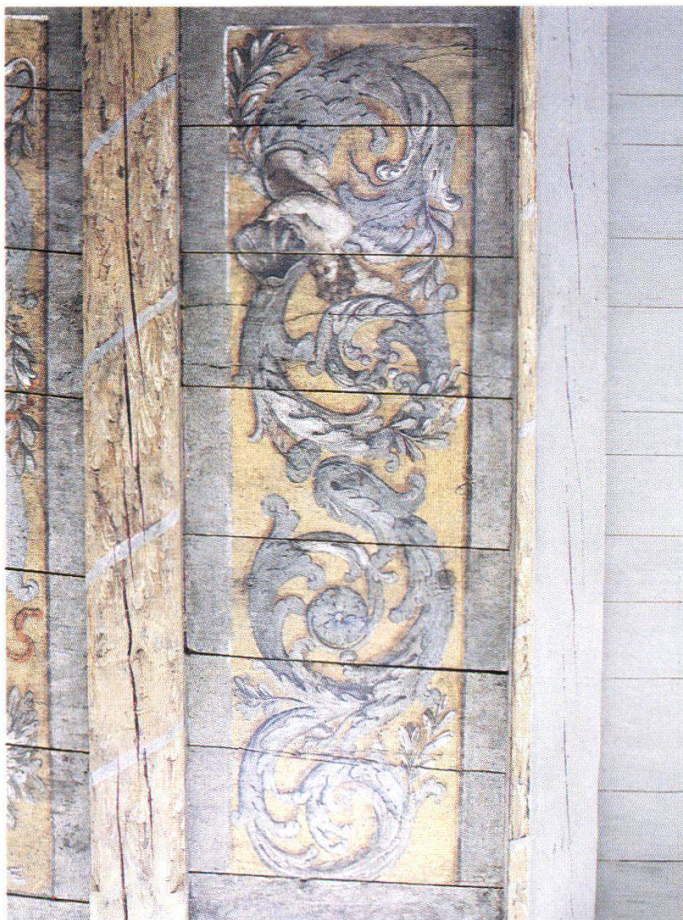
Abb. 9: Südflügel 1. Obergeschoss. Ausschnitt aus der bemalten Decke, wohl aus dem späten 17. Jahrhundert, Zustand nach der Restaurierung

Die Deckenmalerei im Zimmer nebenan zieht sich bloss über zwei Felder der Holzbalkendecke hinweg. Sie deutet auf eine frühere Raumaufteilung hin, die der heutigen nicht entspricht. Es muss sich um einen schmalen, gangartigen Raum gehandelt haben, der zudem in der Tiefe unterteilt war. Im vorderen Teil ist die Decke bunt, im hinteren Teil in Grisaille bemalt. Die Malerei kam stark verschmutzt zum Vorschein. Die Restaurierung bestand aus einer Sicherung der Malschicht, einer teilweisen Reinigung und einer zurückhaltenden, künstlerisch einfühlsamen Retuschierung. Die Malerei zeigt Akanthusranken, aus denen muscheltragende Putten herauswachsen. Sie zeigt grosse Ähnlichkeiten mit Malereien im vermutlich 1686 erbauten Haus Gurzelngasse 5, aber auch mit solchen im Türmlihaus zu Solothurn und im Schlösschen Vorder-Bleichenberg in Biberist, letztere vor 1698. Sie deuten auf die Solothurner Werkstatt des Michael Vogelsang hin und dürften im späten 17. Jahrhundert entstanden sein. Interessanterweise bewohnte in jener Zeit ein Chorherr Ruossinger das Haus, der identisch mit jenem Viktor Ruossinger sein dürfte, der 1679 das Programm der von Wolfgang Aeby signierten Deckenmalerei in der Communauté des Frauenkloster Visitation entworfen hatte.

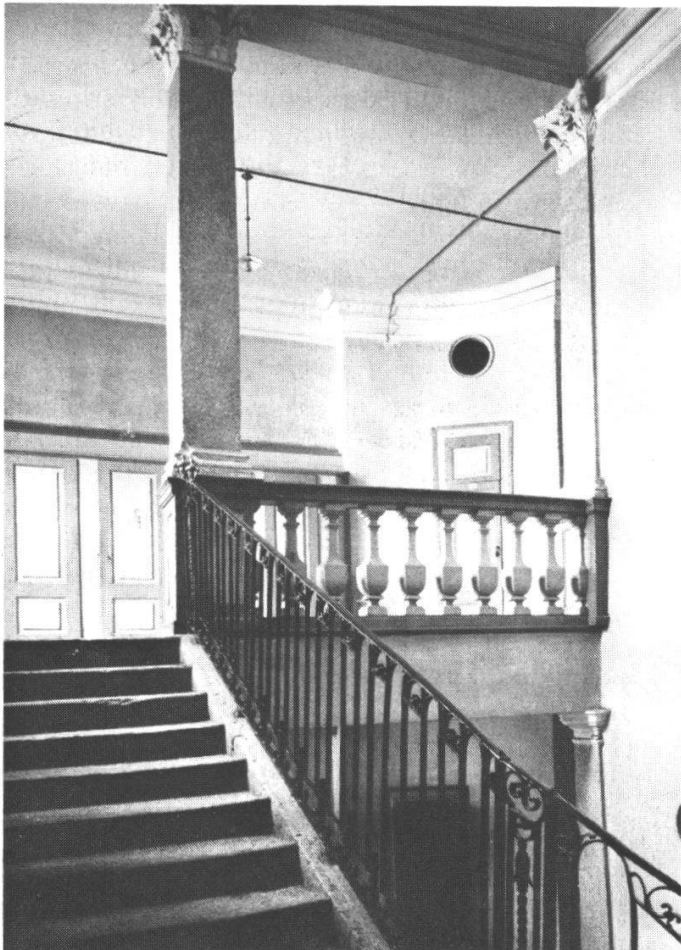
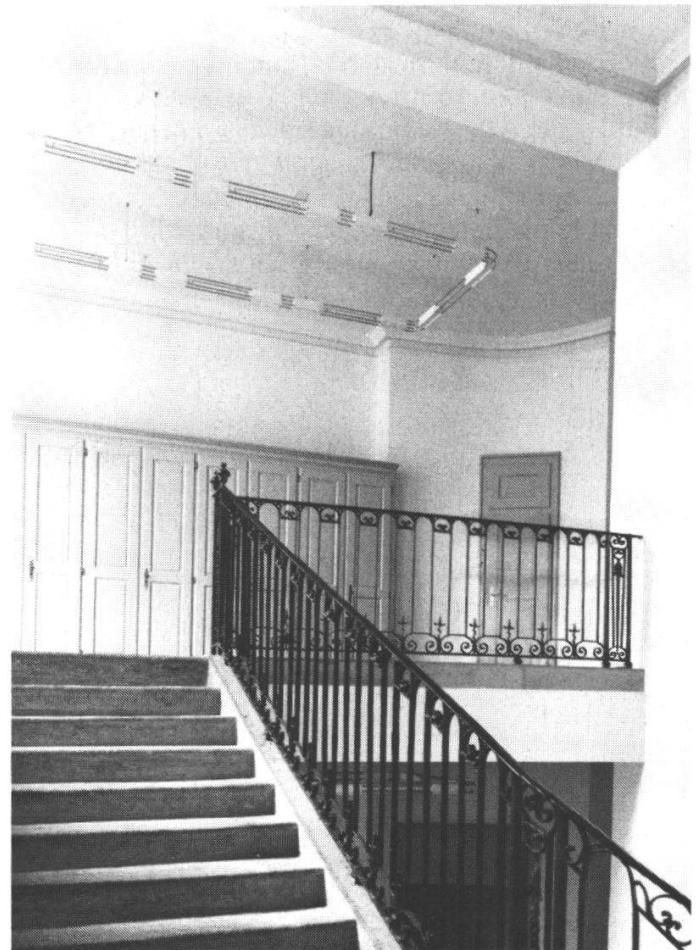
Abb. 2/3: Das Treppenhaus vor und nach dem Umbau von 1950/52

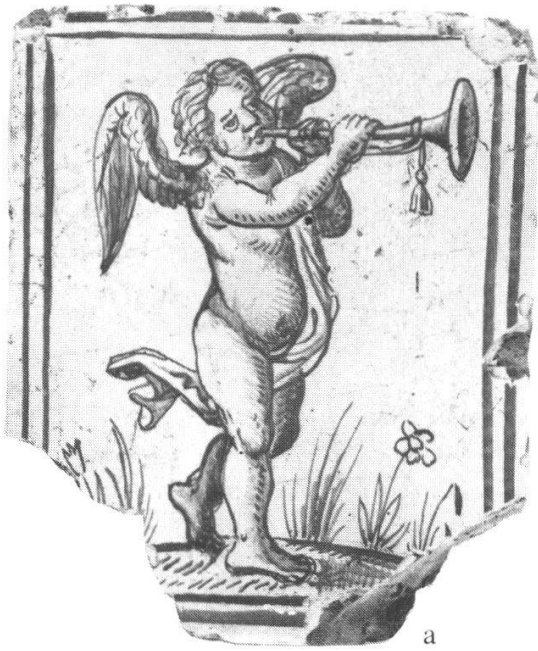
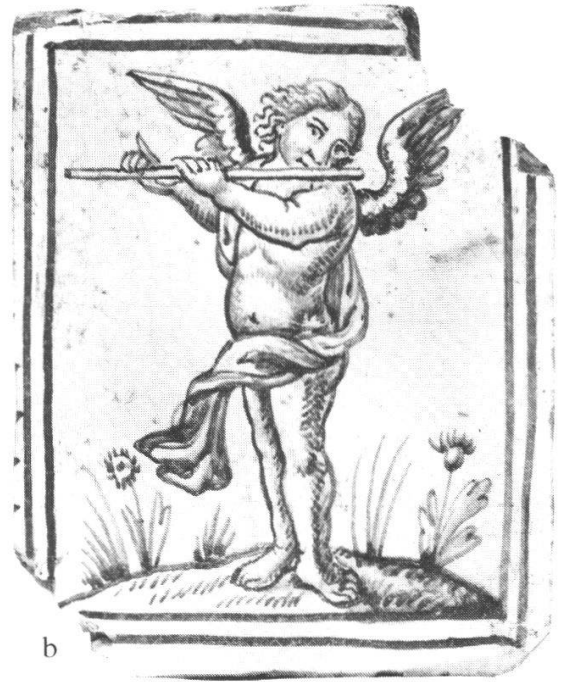
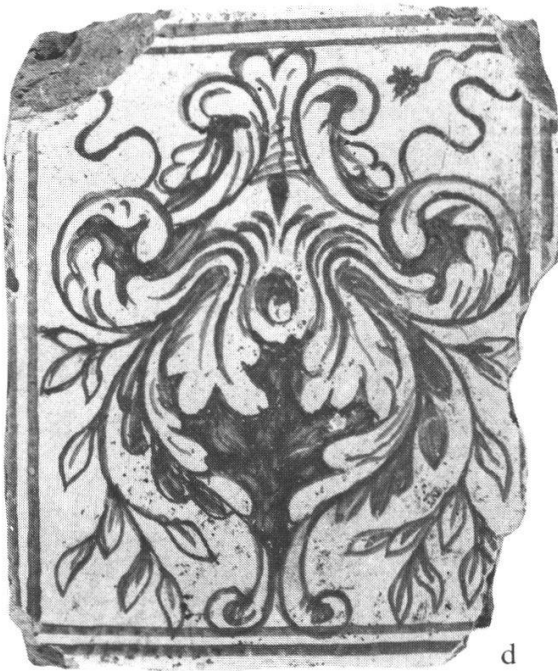
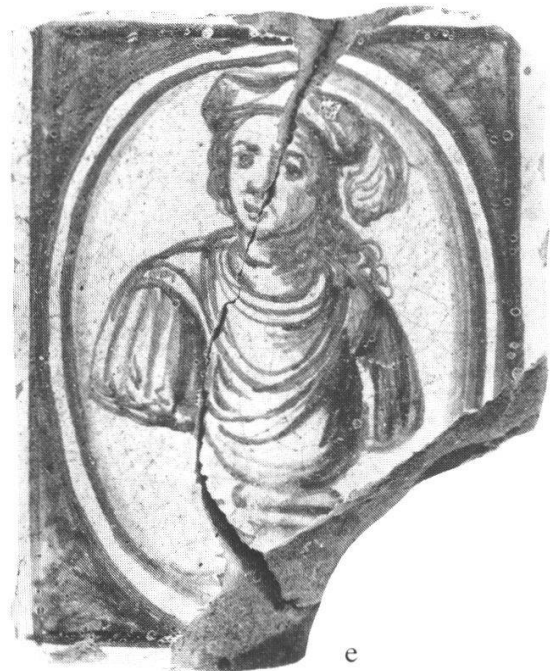
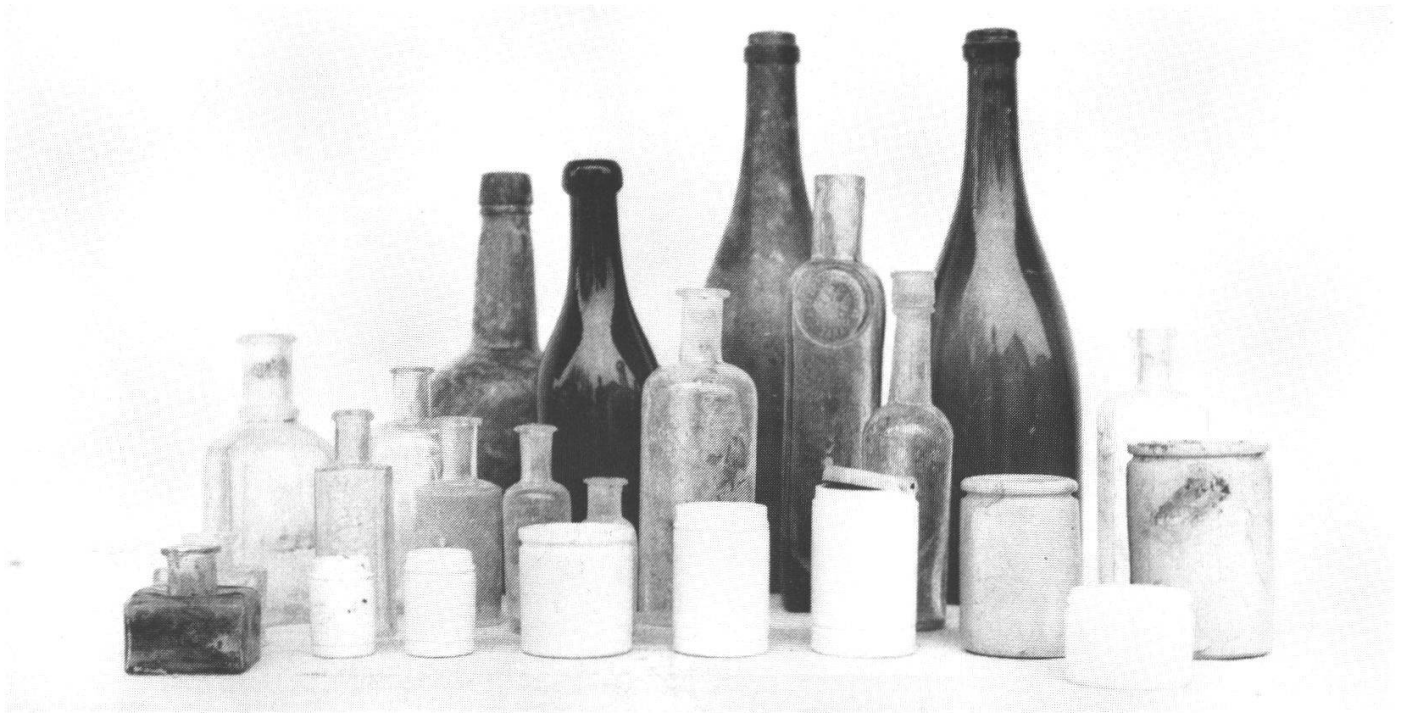
Abb. 8: Eine Auswahl von Fundstücken aus den Einfüllschichten des ehemaligen Schanzengrabens.

Bruchteile oder ganze Stücke von Bau- und Gebrauchskeramik wie Ziegel, Backsteine und Ofenkacheln, aber auch Mineralwasserflaschen aus Steingut, Tassen und Teller aus Porzellan und Ton und viel Glas, vorwiegend bauchige Weinflaschen, Flaschen und Salbentöpflein aus Apotheken (Abb. 8).

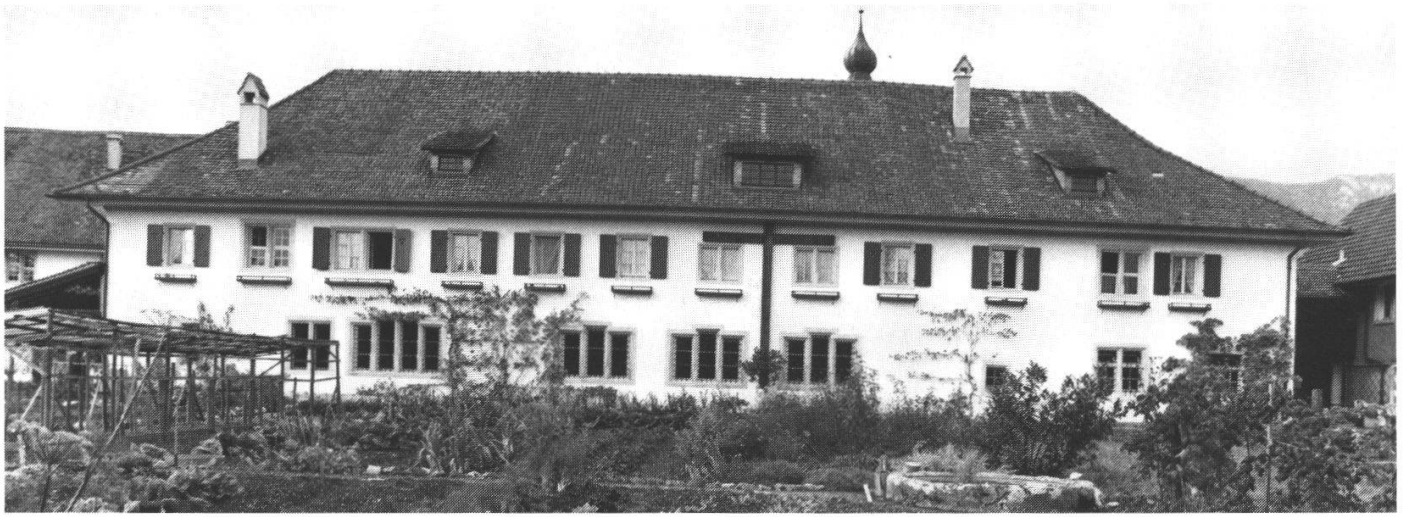
Abb. 4: Die restaurierte Südfassade, 1990. An der Fassade sind die Funktionen der dahinterliegenden Räume abzulesen: Hinter den mittleren drei Staffelfenstern befindet sich das Refektorium, links davon, hinter dem vierteiligen Staffelfenster, das ehemalige Krankenzimmer, rechts die Küche. Im Obergeschoss unterscheiden sich die Gangfenster durch ihre grösseren Dimensionen von den (in dieser Form jungen) Zellenfenstern.

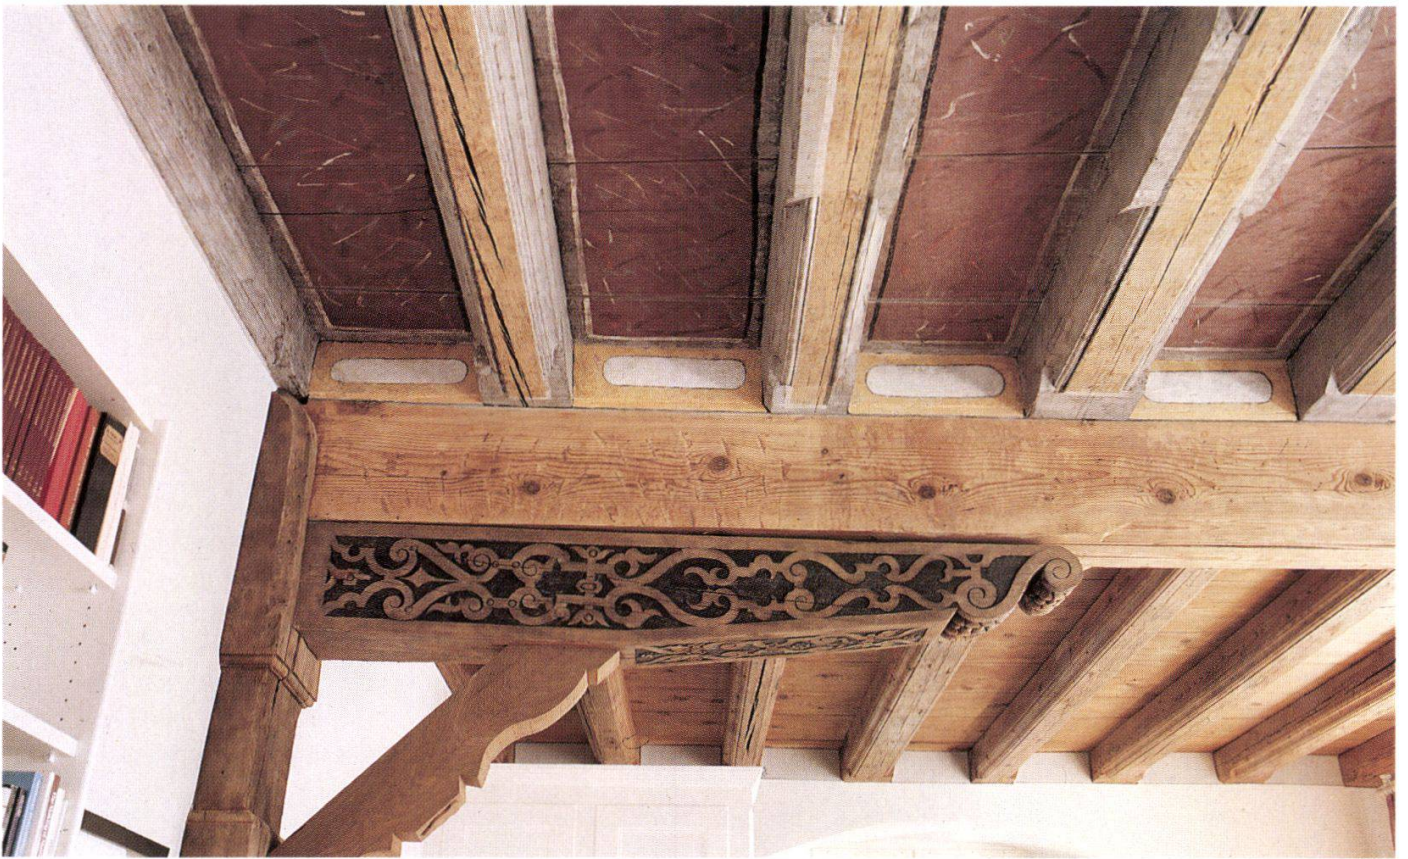
Abb. 6: Erdgeschoss, östliche Wohnung nach der Restaurierung. Ausschnitt aus der Holzbalkendecke mit Mittelstud und Sattelholz. Schnitzerei und Bemalung am Sattelholz von 1586/87. Bemalung der Decke wohl spätes 17. Jahrhundert.

Im späteren 17. Jahrhundert wurden die Innenräume überholt und dem Zeitgeschmack angepasst. Beim nun abgeschlossenen Umbau kam im Südostbereich des Erdgeschosses eine farbig marmorierte Decke zum Vorschein, die aus dem letzten Jahrzehnt des 17. Jahrhunderts stammen dürfte. Sie wurde freigelegt und restauriert (Abb. 6). In sekundärer Verwendung fanden sich, als Schiebboden zwischen dem Kehlgebälk im Estrich benutzt, Fragmente grosser, dekorativ bemalter Holztafeln (Abb. 7). Da die Bretter auch auf der Rückseite (uni) gestrichen sind, kann es sich nicht um Reste der verlorenen Täferdecke des Saals im Obergeschoss handeln, sondern es müssen Teile von Zwischenwänden sein. Die Rankenmalereien auf den Brettern erinnern stark an die Deckenmalereien in den Häusern Gurzelngasse 5, 2.OG, Zimmer Südost, und Klosterplatz 6, Südtrakt 1.OG, Mitte, beide in Solothurn (siehe Abb. 9 Seite 157 dieses Berichtes).

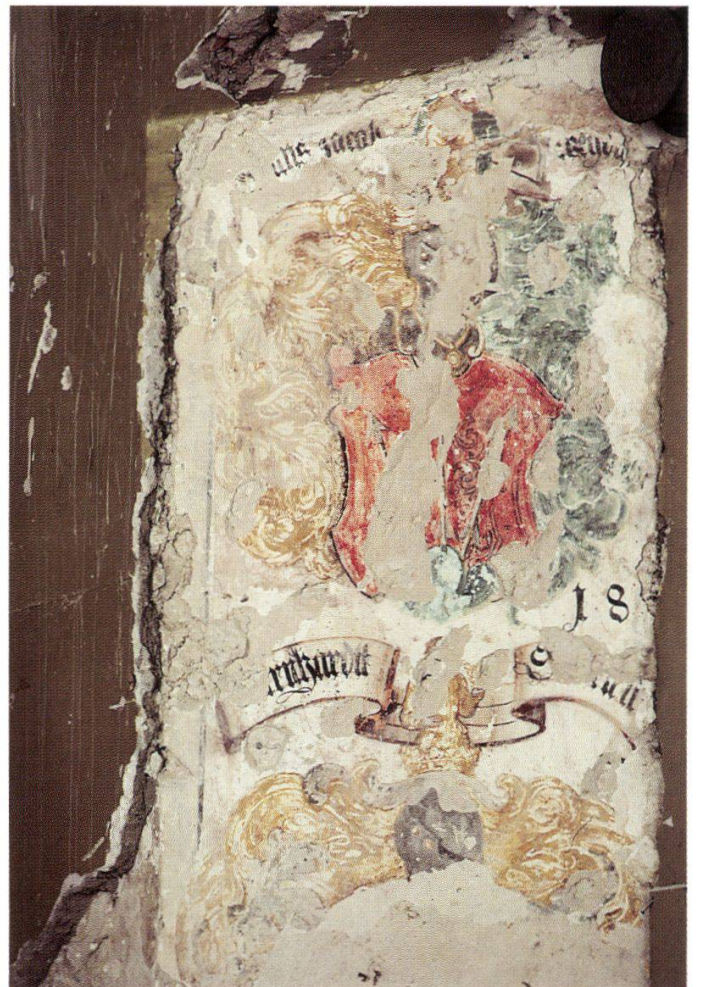
Abb. 8: Fragmente einer Wappenmalerei in einer Fensterleibung des ehemaligen Saals im Obergeschoss, Fundzustand.

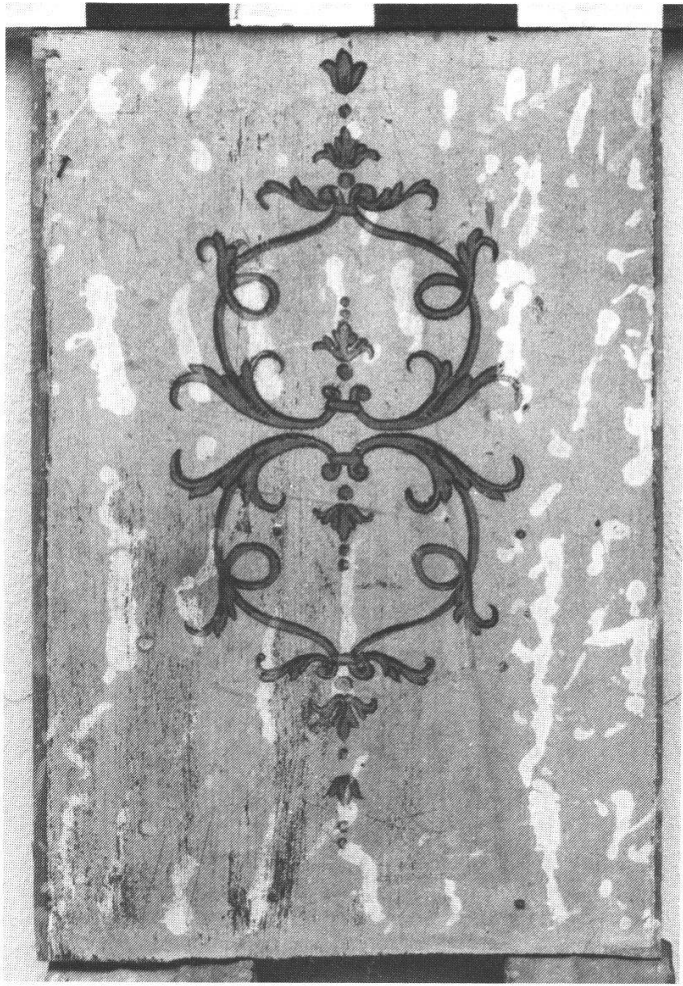
Abb. 9: Fragment eines Wandtäfers aus der zweiten Hälfte des 18. Jahrhunderts.

Auch im 18. Jahrhundert kam es zu gewissen Erneuerungen. Das belegt unter anderem der Fund einer grösseren Anzahl von Täferteilen mit dekorativen Malereien. Sie kamen, in zweiter Verwendung benutzt, als Schiebboden zwischen den Kehlbalken im Estrich zum Vorschein. Die blaugrauen Motive auf grünlichem Grund erinnern sehr an ähnliche, die wir aus den 1770er Jahren in Solothurn unter anderem in den Stuben der Häuser Hauptgasse 50 und Gurzelngasse 34 angetroffen haben (Abb. 9).

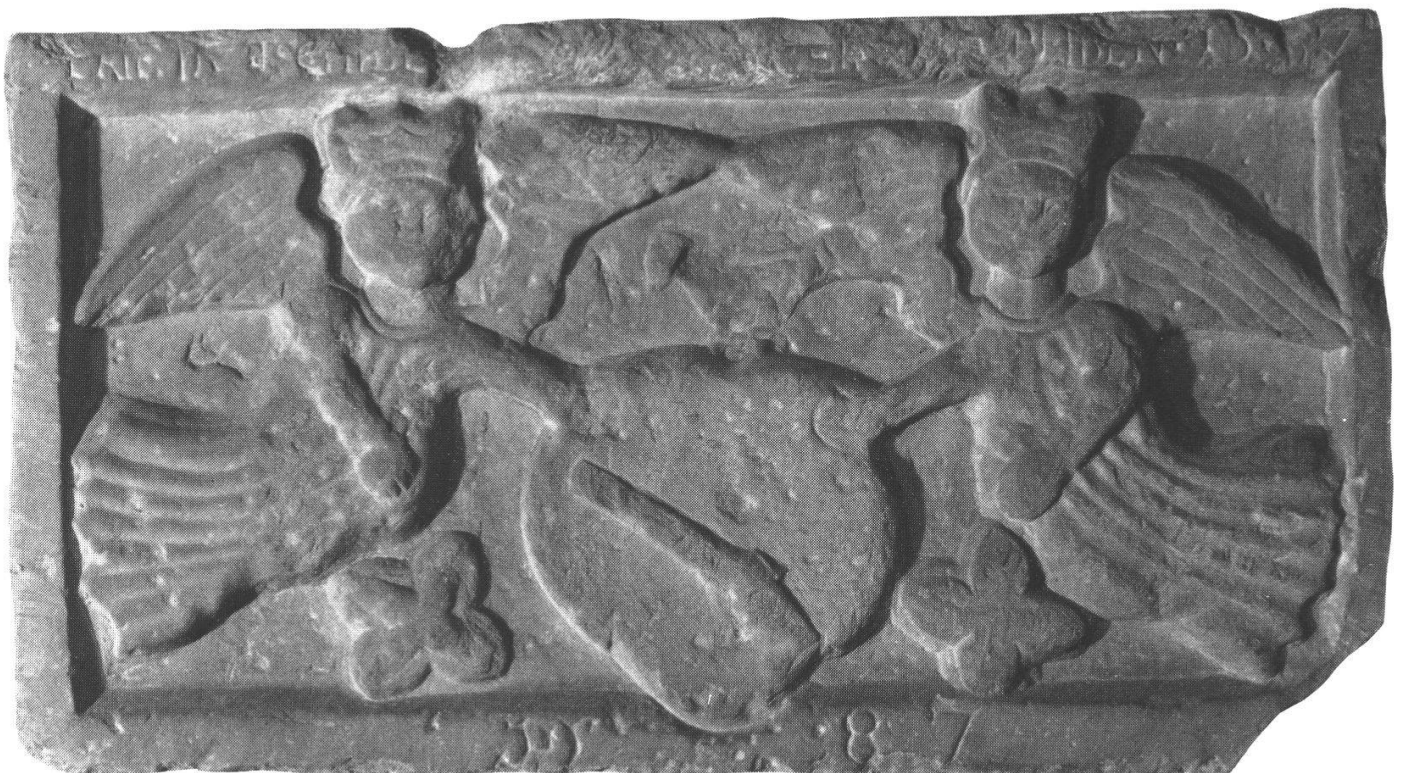
Abb. 11: Relief aus Sandstein mit dem Wappen der Schützen, 1587 datiert, ursprünglich über der Haustür auf der Nordseite angebracht, seit 1960 im Entrée des Hotels «Roter Turm».

Stilistische Anhaltspunkte, zwei Jahreszahlen am Bau (Abb. 10, 11), aber auch die Umschreibungen in den

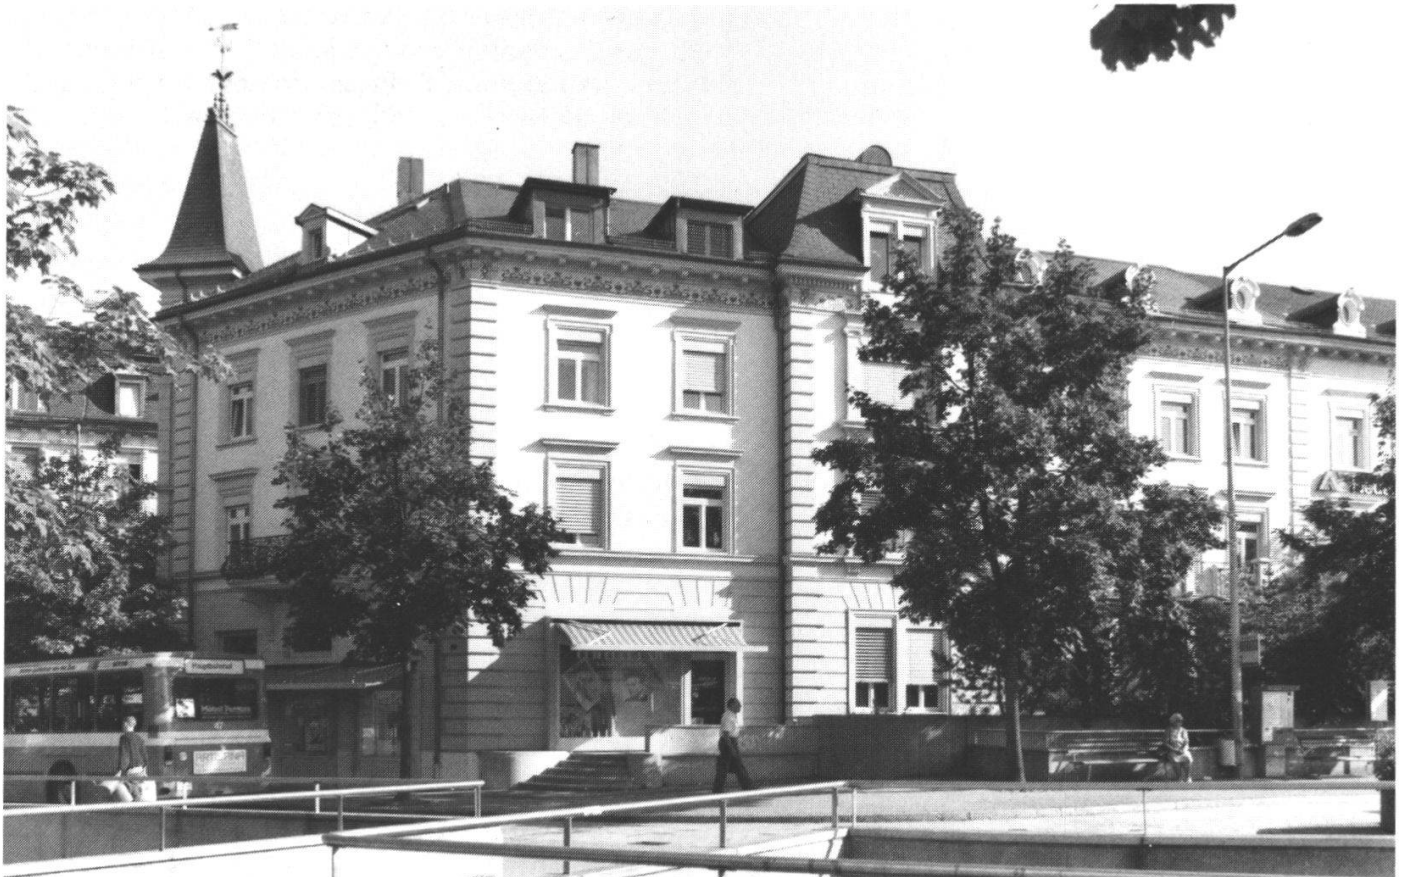
Abb. 5: Südansicht der Liegenschaft Hauptbahnhofstrasse 9/Niklaus Konradstrasse 18, nach der Renovation.

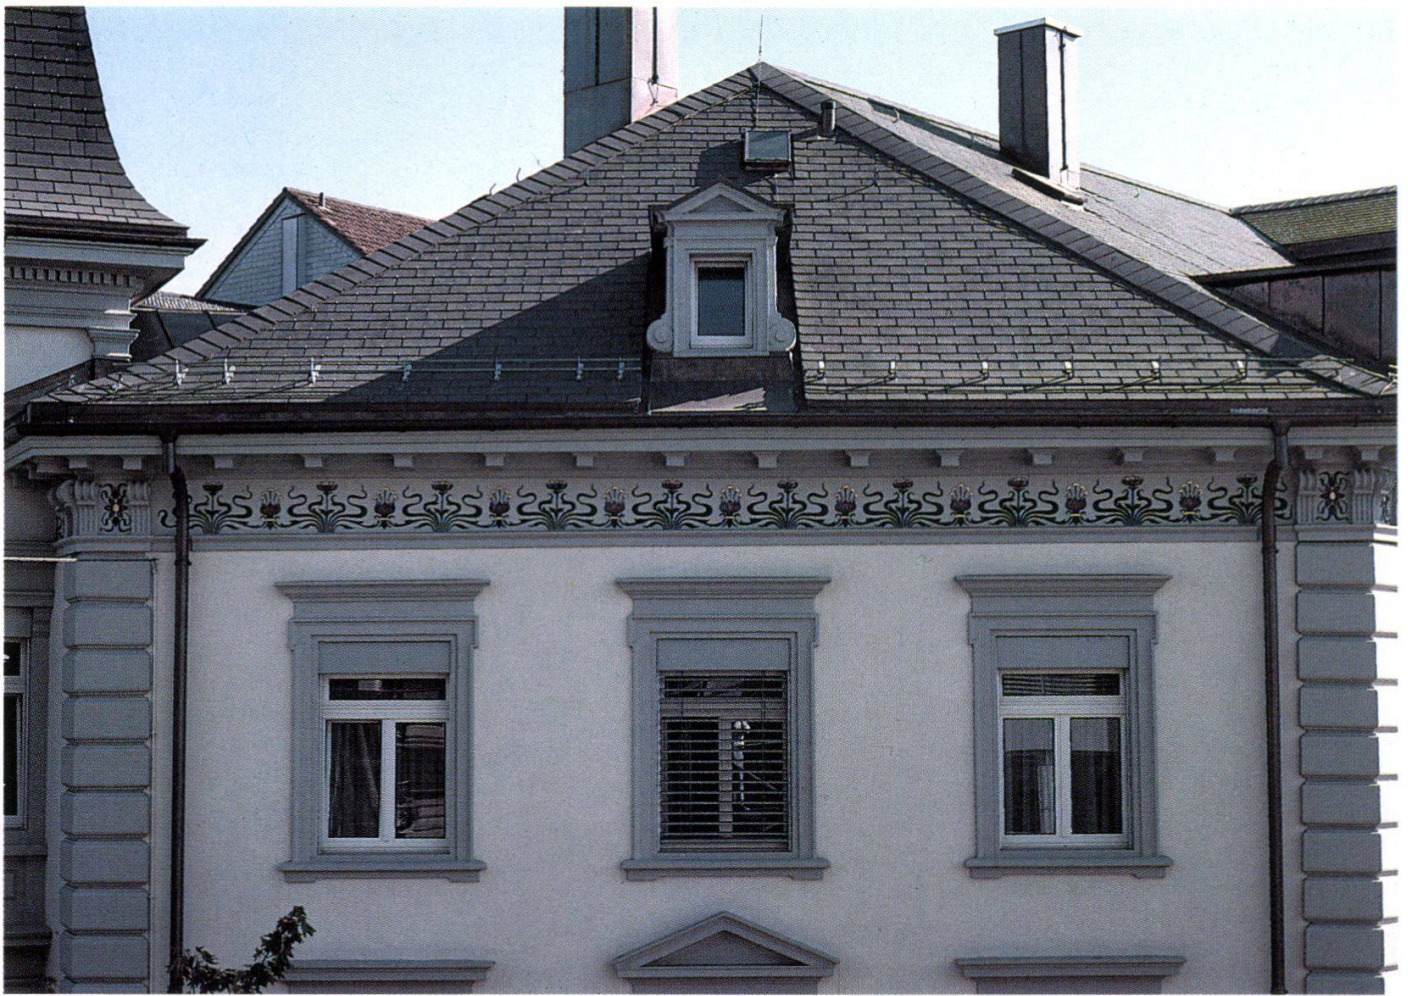
Abb. 6: Ausschnitt aus der renovierten Fassade mit dem rekonstruierten Jugendstilfries.

Denkmalpflege nahm ein Restaurator an der Fassade einige Farbschnitte vor. Diese führten nicht nur zur Entdeckung eines farbigen Friesbandes in Jugendstilformen unter dem Dachgesims, sondern sie ergaben auch konkrete Anhaltspunkte zum ursprünglichen Farbkonzept der Fassade. Das Friesband konnte schliesslich dank dem Einverständnis der Bauherrschaft rekonstruiert und das alte Farbkonzept wieder übernommen werden (Abb.5). Im übrigen waren Fassaden- und Dachrenovation bereits so weit fortgeschritten, dass nur noch sehr beschränkt Einfluss genommen werden konnte. Immerhin wurde als wichtige Ergänzung über dem stadtseitigen Erker wieder eine von Ornamenten begleitete Wetterfahne auf den First plaziert. Sie liess sich nach alten Fotos rekonstruieren (Abb.6/7). Eine weiter gehende Wiederherstellung der Dachlandschaft, etwa die Rekonstruktion der Lukarnen im westlichen Abschnitt, der Wiederaufbau des Zeltdaches über dem südseitigen Risalit oder eine andere Abdeckung auf Firsten und Gräten liess sich diesmal nicht realisieren (Abb.8). *M. H.*

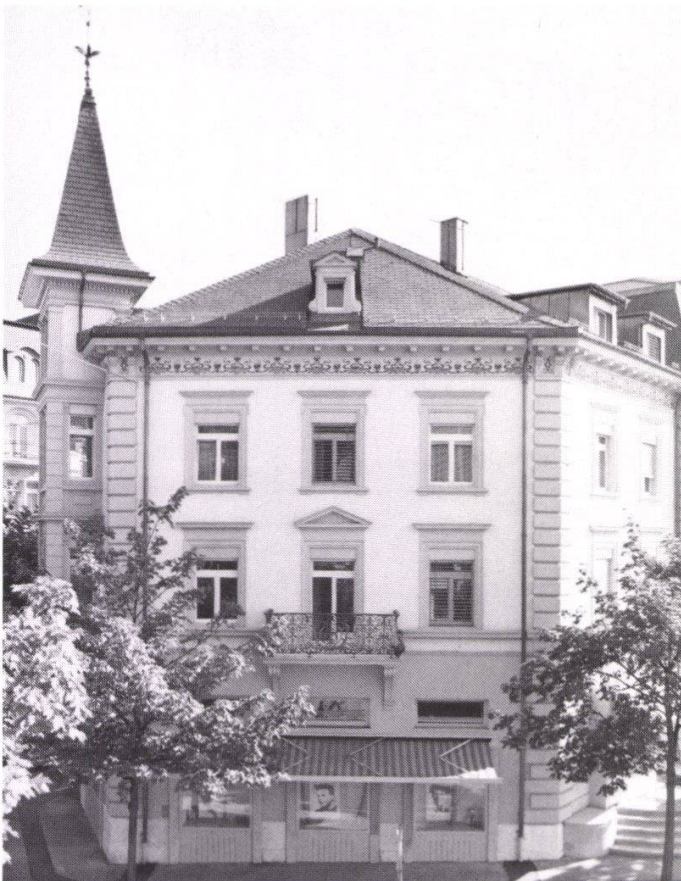
Abb. 7: Die Fassade an der Hauptbahnhofstrasse, nach der Renovation.

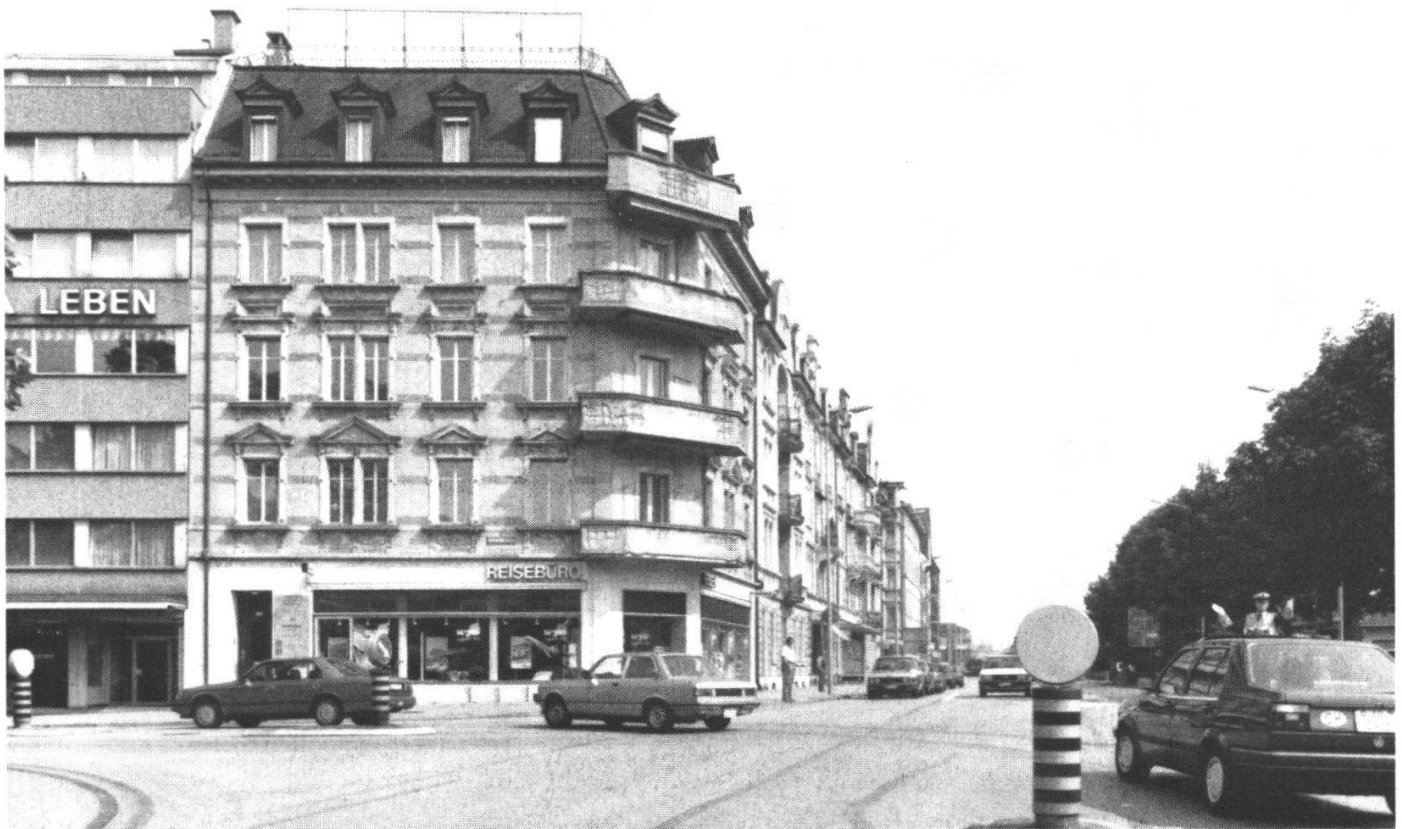
Abb. 2: Zustand 1988: aufgerissenes Erdgeschoss, abgerissener Erker, dafür unförmige Balkone.
