DENKMALPFLEGE  
IM KANTON  
SOLOTHURN  
1989

*Von Georg Carlen (G. C.), Markus Hochstrasser (M. H.),  
Markus Schmid (M. S.), Benno Schubiger (B. S.)  
Redaktion: Benno Schubiger*

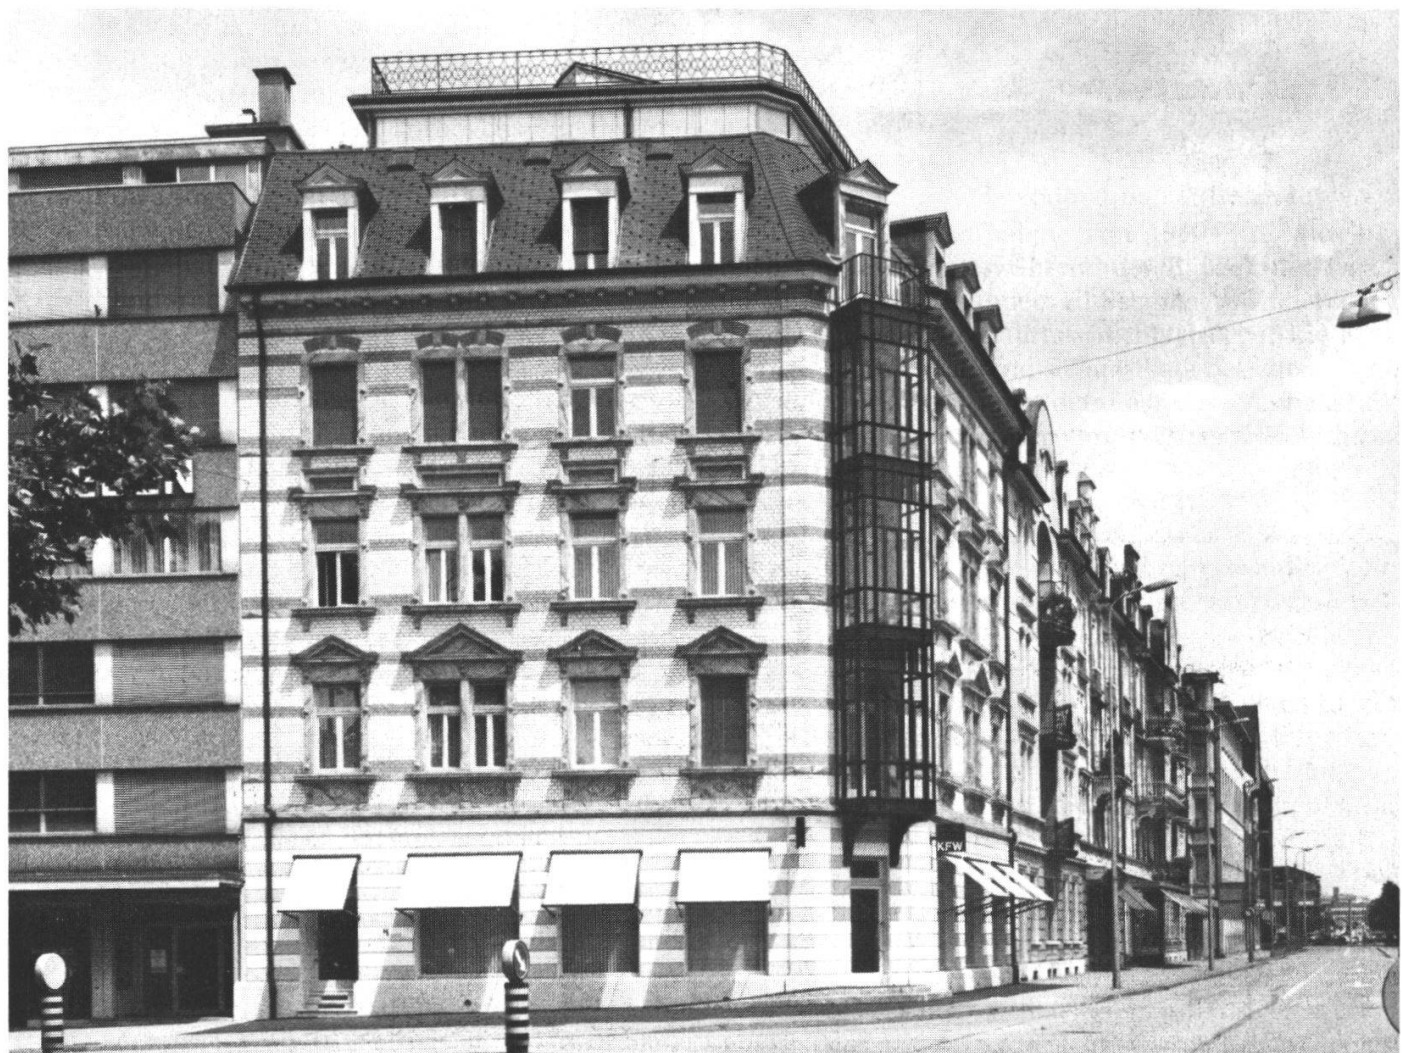
Abb. 3: Zustand 1990 nach Umbau und Restaurierung: Aufstockung, massstäbliche Neugestaltung von Erdgeschoss und Erkerelement. Die Farbgestaltung ist aus der Abbildung S. 149 ersichtlich.

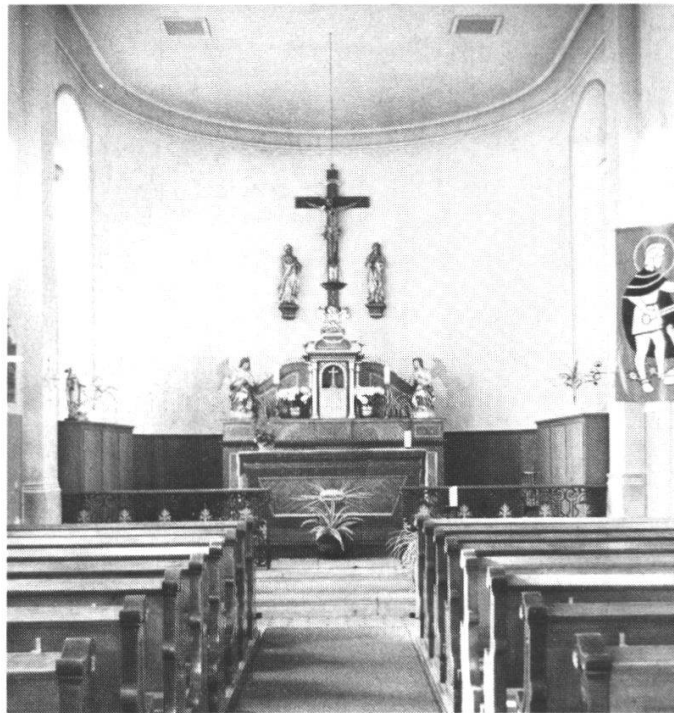
Abb. 2: Aufnahme von 1984 mit der 1956 neu erstellten Gipsdecke. Die Stuckornamente sind entfernt. Über dem Altar der Kruzifixus, flankiert von neuen Statuen Maria und Johannes.

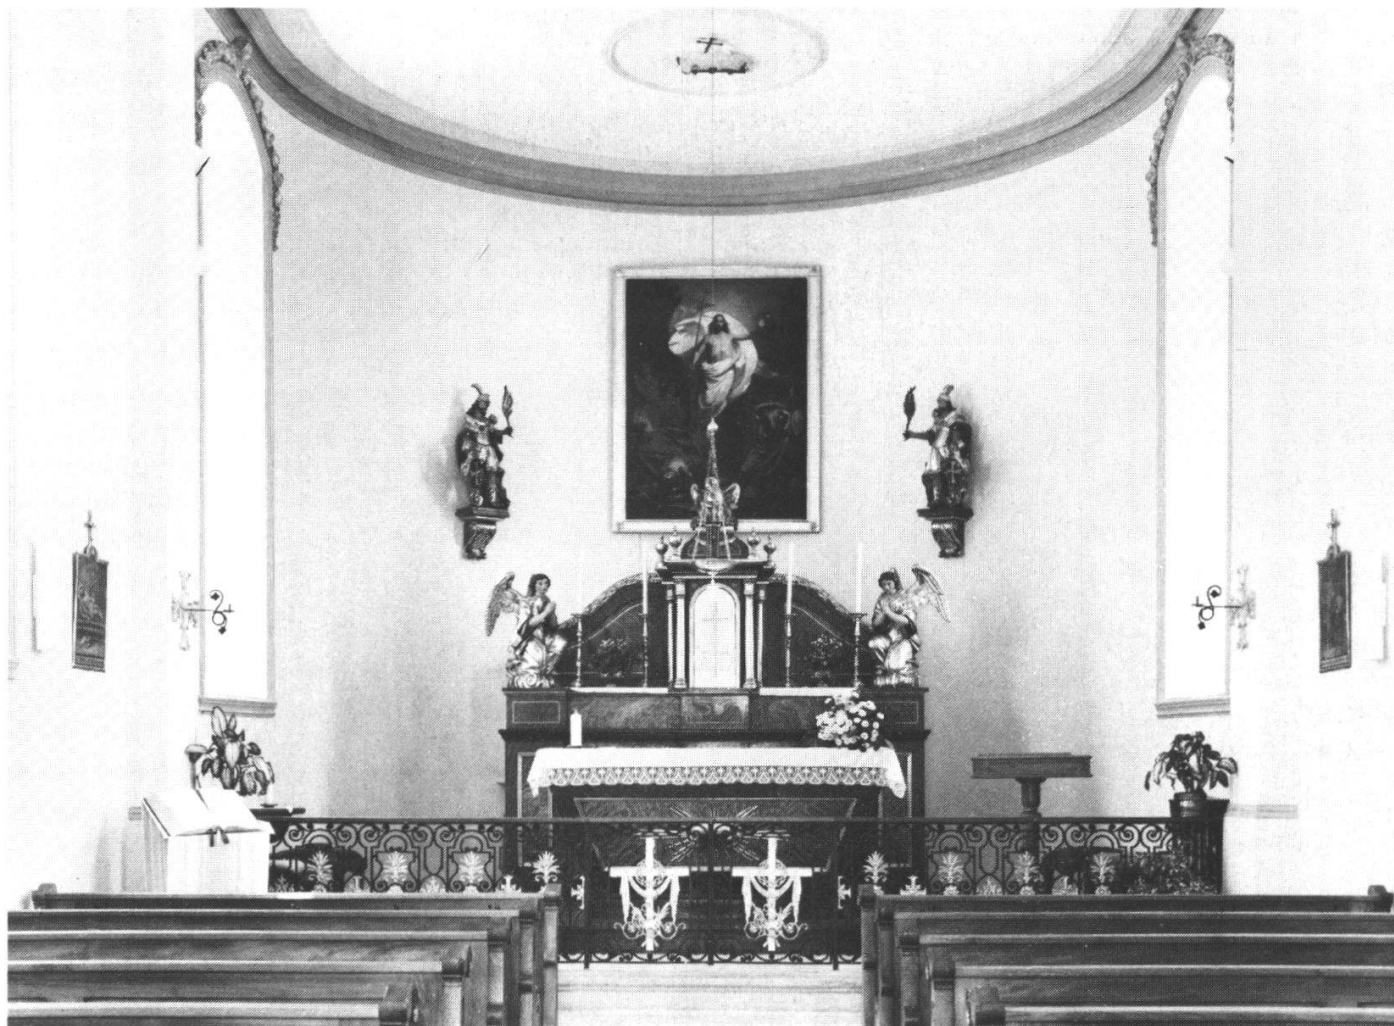
Abb. 3: Aufnahme 1990, nach der Restaurierung: Gipsprofile und Farbigkeit dem Ursprünglichen angenähert. Originale Stuckornamente wieder eingesetzt. Über dem Altar wie ursprünglich ein Deschwanden-Bild, flankiert von den hll. Urs und Viktor.

*Inneres:* Neuer Bodenbelag aus Laufener Kalksteinplatten, genadelt, Holzriemen unter den Bänken. Chorritte aus Kalkstein repariert und neu versetzt. Erneuerung des Verputzes bis auf Brusthöhe. Rekonstruktion der Stuckprofile an den Chorfenstern und an der Decke unter Wiederverwendung der im Estrich deponierten Stuckornamente des 19. Jahrhunderts. Thermische Isolation der Decke. Wiederherstellung der Farbigekeit des 19. Jahrhunderts, wenn auch nicht ganz in der ursprünglichen Intensität: gelbe Wände, gebrochen weisse Decke, Profile in bräunlichen und beige Tönen, pflanzliche Ornamente grün. Erneuerung der Emporentreppe. Neue Bänke unter Wiederverwendung der alten Eichendoggen. Die vor längerer Zeit aus liturgischen Gründen vom Altaraufbau getrennte Mensa blieb aus Platzgründen getrennt. Konservierung der bestehenden Marmorierung des Altars. Keine Freilegung der ursprünglichen Fassung. Kleine Korrektur des Tabernakels, der durch den Einbau einer feuerfesten Kassette gelitten hatte. Der Kruzifix über dem Altar wurde an die Seitenwand versetzt. An seine Stelle trat, wie ursprünglich, ein Gemälde von Melchior Paul Deschwanden. Da das ursprüngliche Bild nicht mehr vorhanden war, behalf man sich mit einer Auferstehung Christi aus dem Depot der kantonalen Denkmalpflege. Flankierend wurden die barocken Holzstatuen St. Urs und St. Viktor aus altem Kapellenbestand angebracht. Diese zwei stark verwurmteten Statuen wurden restauriert und auf die ursprüngliche Farbfassung freigelegt.

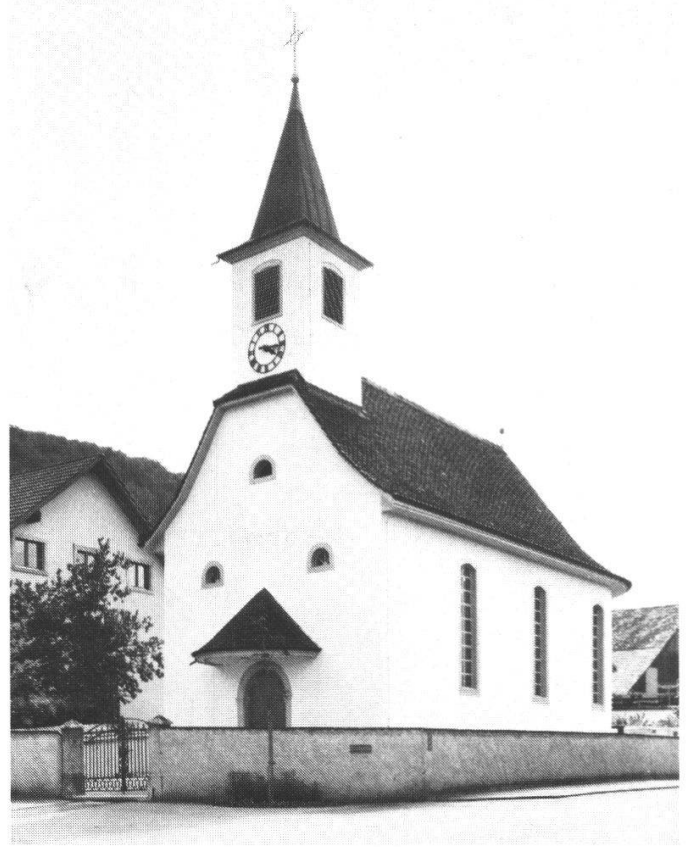
Abb. 4: Die restaurierte Kapelle.

*Feuchtigkeitsbekämpfung:* Sickerleitung um die Aussenmauer herum, etwa 1 m unter Terrain. Abtragen des Keramikbodens und des Unterbaus aus Schlackenbeton im Innern. Drainageleitung in der ganzen Längsachse, Neuaufbau mit 30 cm starkem Kieskoffer, armerter Betonplatte, welche von den Umfassungsmauern getrennt ist, Feuchtigkeitsisolation und Unterlagsboden.

*Äusseres:* Flickern des Verputzes, Ersatz des Zementsockels durch stark kalkhaltigen Verputz, Anstrich mit Mineralfarbe. Zurückhaltende Reparatur der Steingewände, Ölstrich. Reparatur der Fenster. Belassen der vorhandenen farbigen Verglasung. Neue Eingangstüre aus massiver Eiche. Halbbrundes, zweistufiges Eingangspodest aus Laufener Kalkstein anstelle des früheren rechteckigen Betonpodestes.

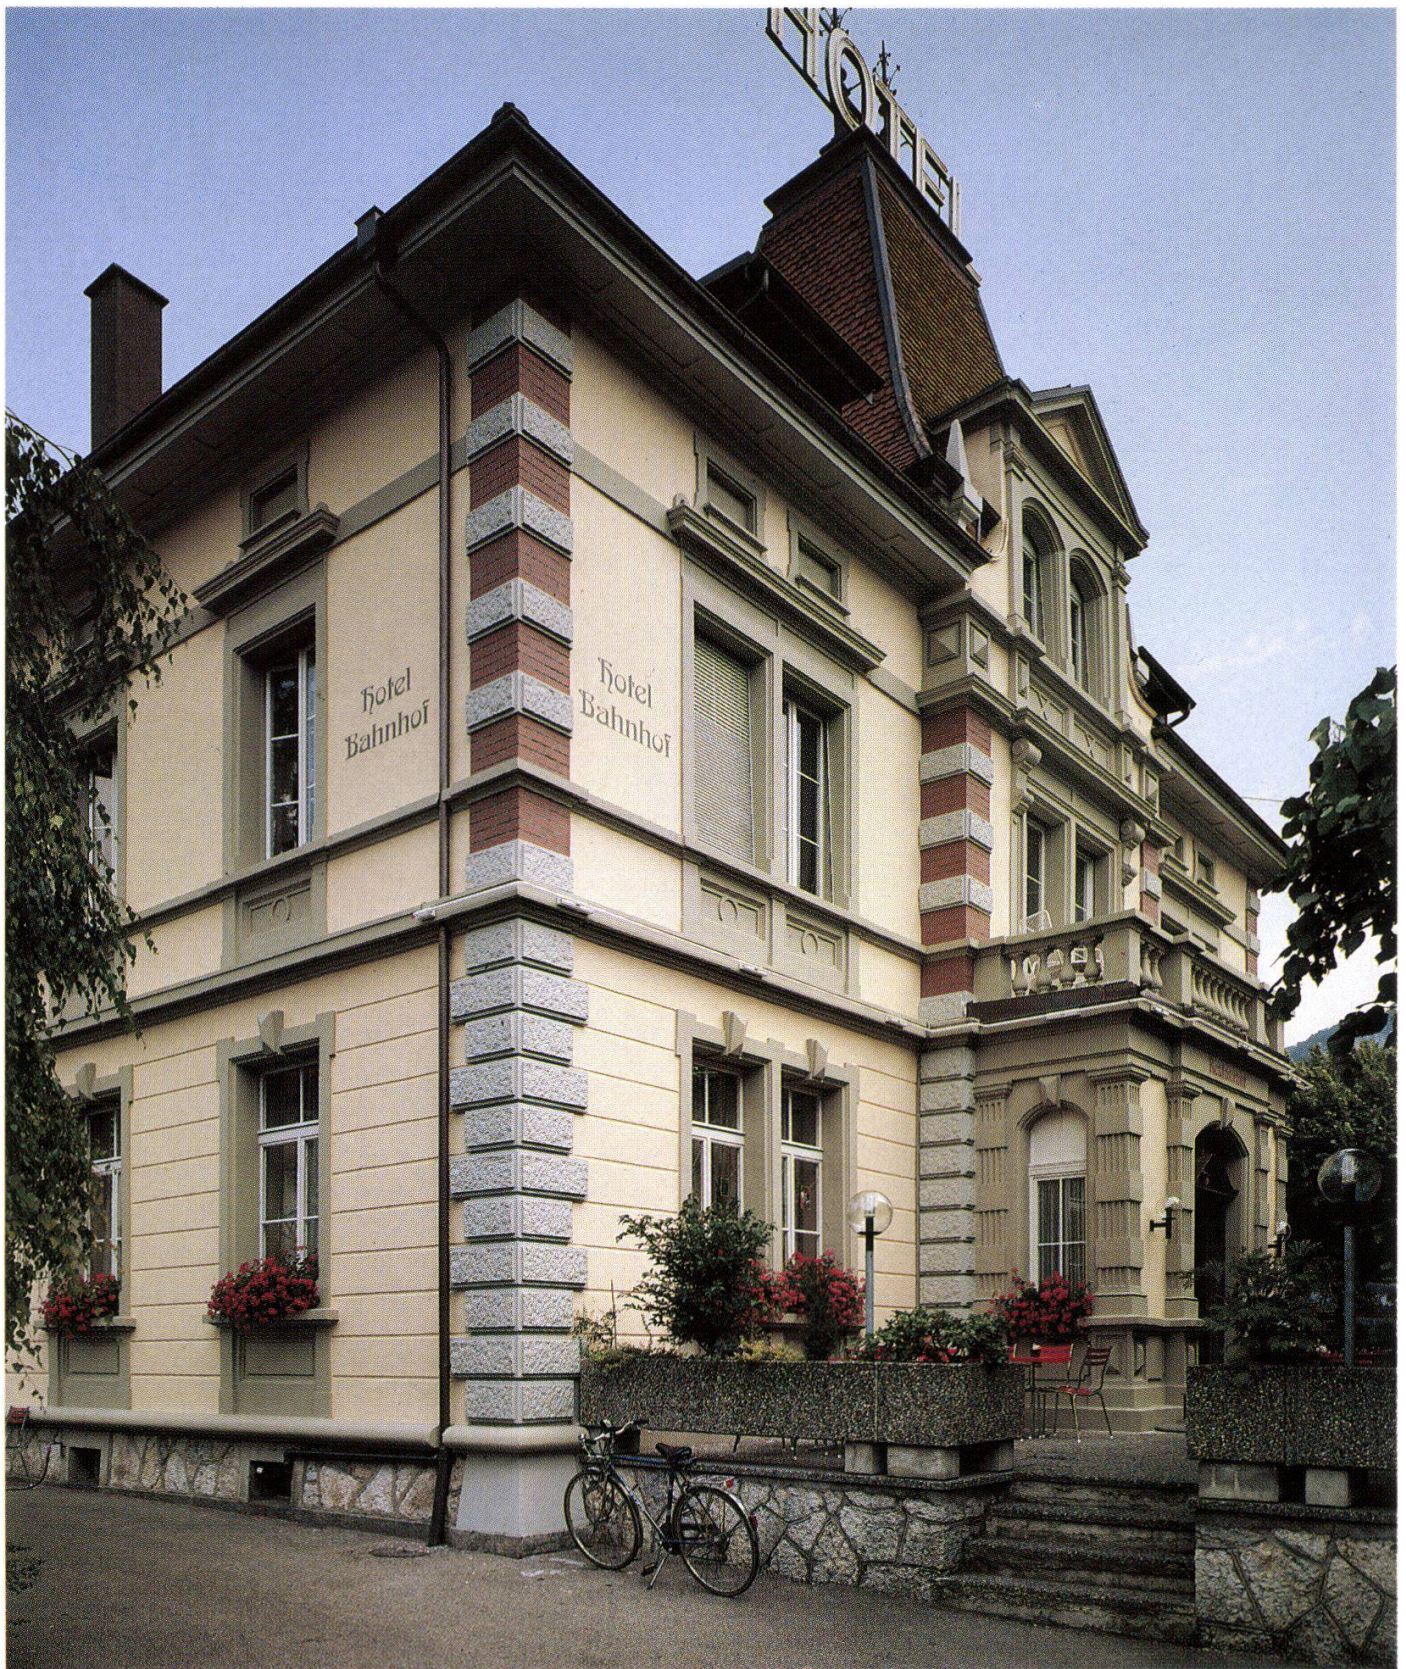
*Abb.:* Das Hotel Bahnhof nach der Fassadenrestaurierung mit dem der Originalfassung angenäherten Neuanstrich.

Am 16. Juli 1899 wurde die Oensingen–Balsthal-Bahn (OeBB) eingeweiht. Noch im Juli 1899 legte J. Wolf, Baumeister von Lotzwil BE, die Pläne für das Hotel beim Bahnhof Balsthal vor, das in der Folge errichtet wurde. 1989 wurden drei Fassaden des Hotels neu gestrichen, und zwar in den ursprünglichen Farbtönen, soweit diese eruierbar waren. Die minutiös durchgeführte Farbuntersuchung wies drei Farbfassungen nach. An der Oberfläche lag eine einheitliche Fassung in warmtonig gebrochenem Weiss oder Hellgrau. Darunter folgte eine ebenfalls einheitliche Fassung, vermutlich aus den dreissiger Jahren, in Grüngrau bis Blaugrau. Zuunterst lagen minime Reste der sehr differenzierten Originalfassung. Sicher festgestellt werden konnte ein stark ockerstichiges Gelb auf dem Verputz des Obergeschosses, ein warmes, fast olives Grün in den Stuckfeldern unter den Fenstern, das möglicherweise als Marmorierung ausgebildet war, relativ kalte Grautöne an den vorgefertigten Zementteilen, Rot mit grauen Fugen an den Backsteinteilen der Lisenen. Die mit Lagerfugen versehenen Wandflächen im Erdgeschoss waren vermutlich ursprünglich grau. Aus diesem Befund heraus ist in teilweise strenger, teilweise freier Interpretation das neue Farbleid entstanden: ockergelbe Wandflächen, oliv-grünliche Formelemente in Zement, die dadurch materialmässig als Sandstein interpretiert werden, kühl-graue Ecklisenen, unterbrochen von roten Backsteinpartien mit grauen Fugen.

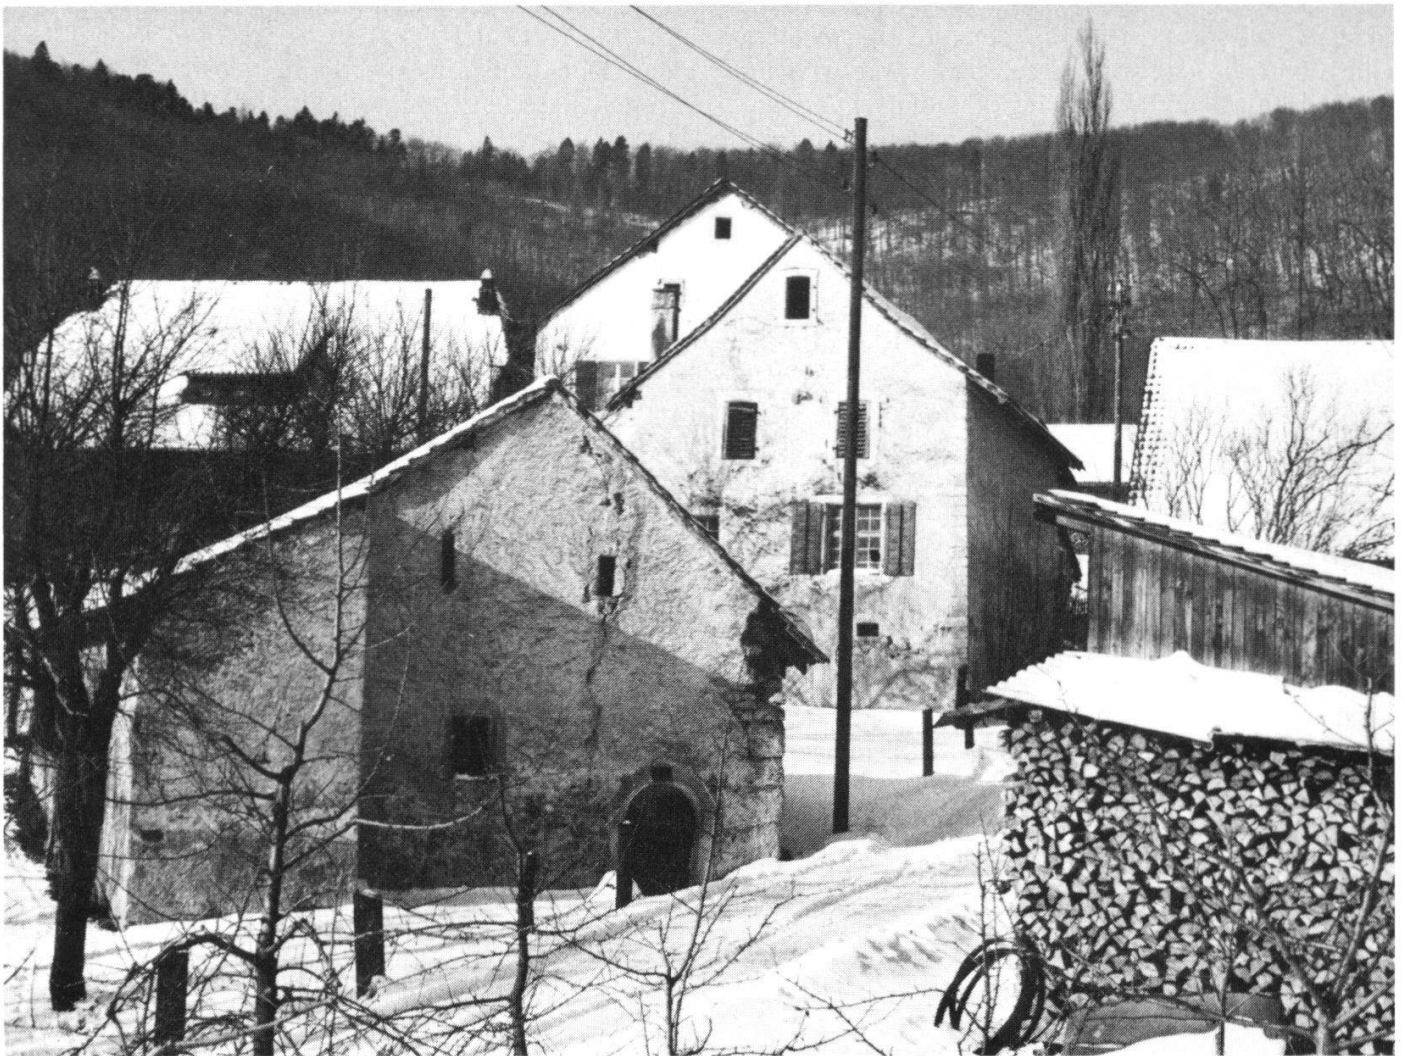
Abb. 1: Mühlebezirk 1985 vor dem Abbruch des Mühlestockes. Untere Mühle (Beinmühle) im Vordergrund, vor der Restaurierung.

Durch den Abbruch des aus dem 18. Jahrhundert stammenden Mühlestockes (vgl. Abb. 1) im Jahre 1985 sind der Charakter und die Eigenart des Bauensembles leider erheblich beeinträchtigt worden.

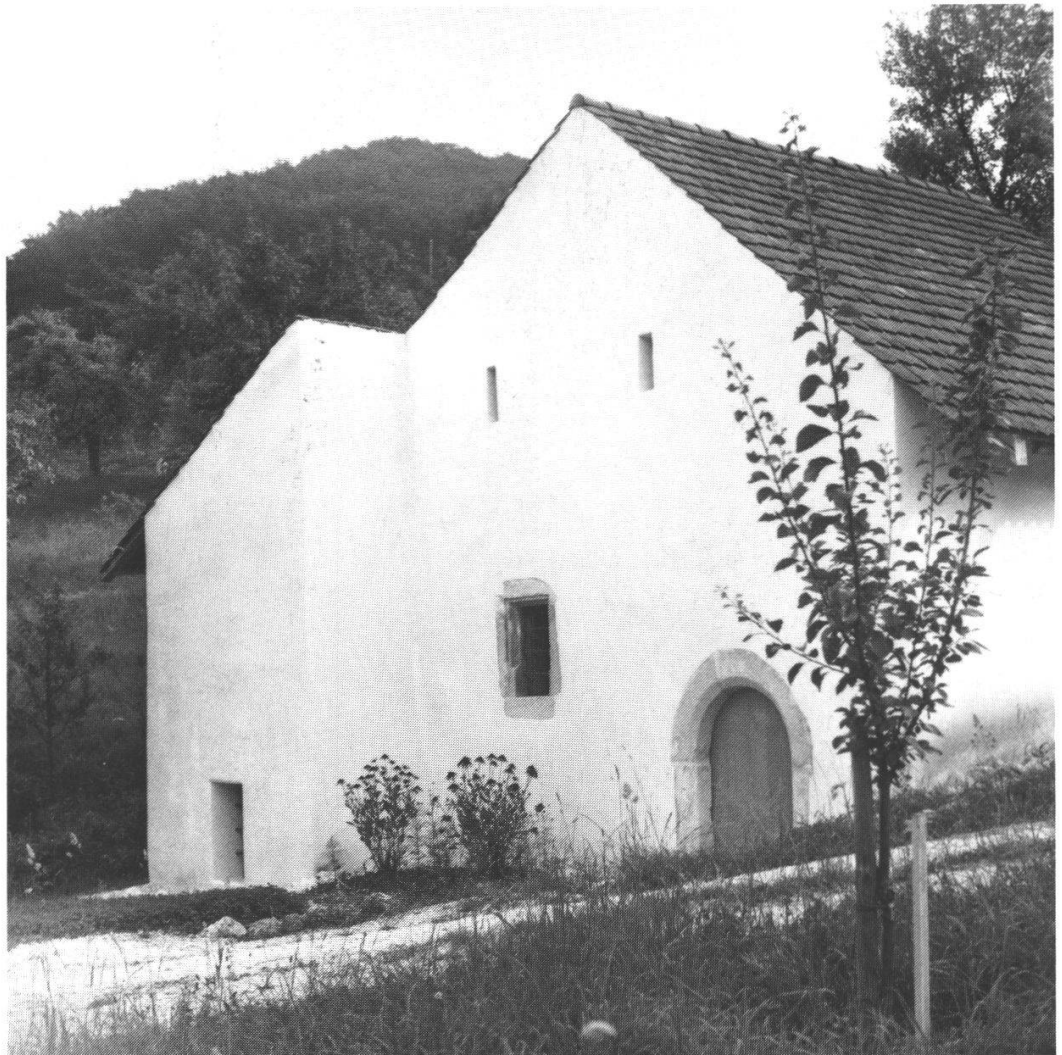
Abb. 2: Hauptfassade nach der Restaurierung.

Das Mauerwerk musste hangseitig mit einer Betonmauer statisch gesichert werden. Defekte Mauerecken und Risse wurden ausgebessert und das ganze Gebäude neu verputzt. Die Dachkonstruktion wurde bis auf den alten Dachstuhl erneuert.

Das Wasserrad und das hölzerne Kammmrad waren durch die Feuchtigkeit verfault und mussten rekonstruiert werden. Der fehlende Läuferstein wurde durch einen neuen ersetzt. Der Korntrichter, die Abdeckung, die Zahnräder und die anderen Teile wurden sorgfältig restauriert. Die Zu- und Ableitung des Wassers war nur noch bruchstückhaft vorhanden und musste neu erstellt werden.

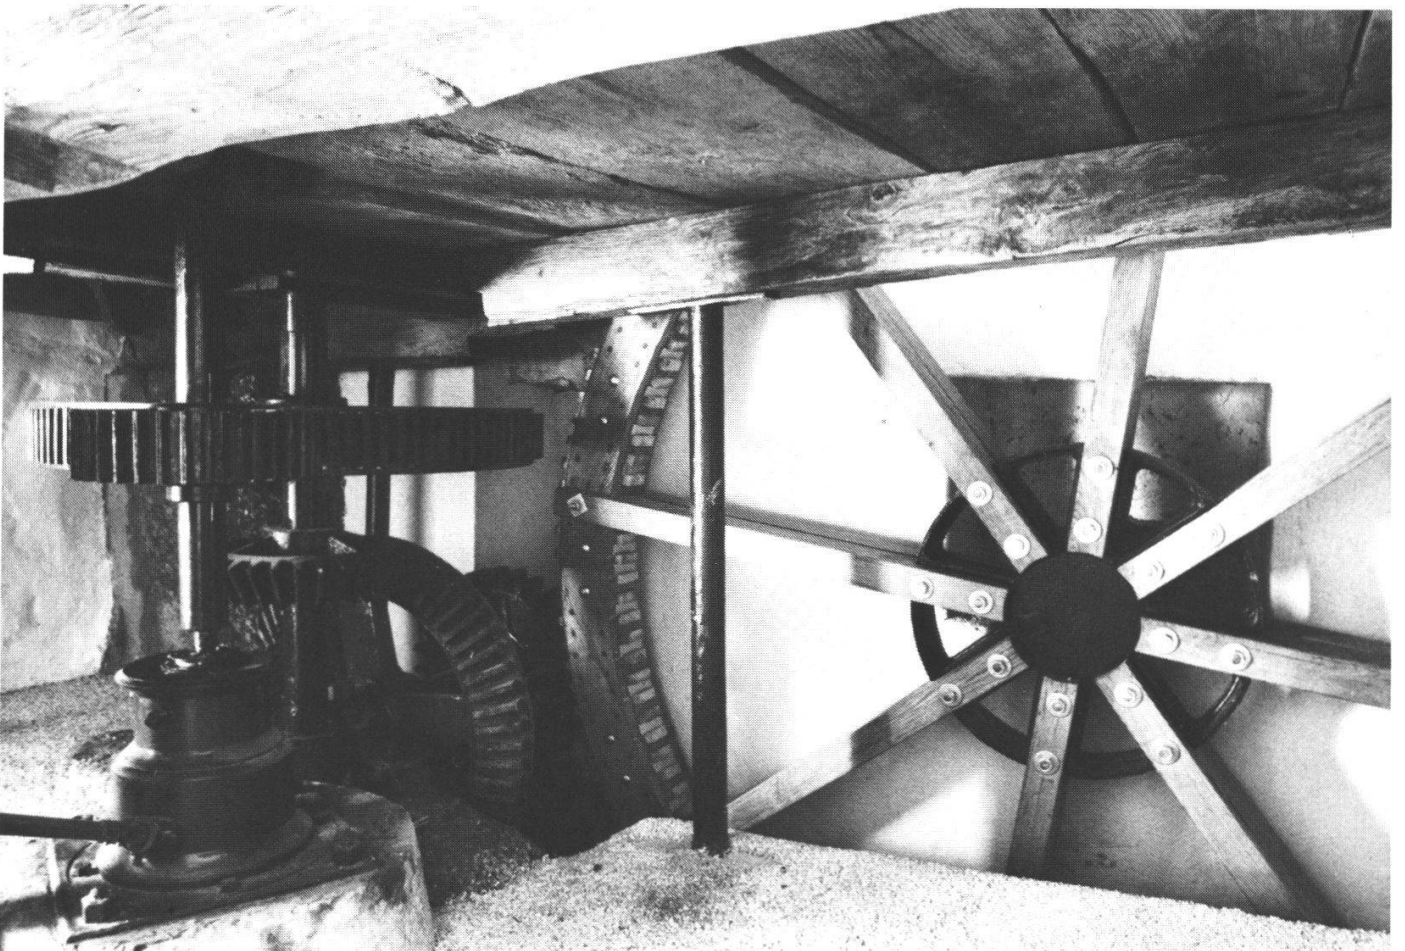
Abb. 4: Raderwerk unter dem Mahlstuhl: rechts das holzerne Kammrad, links die gusseisernen Zahnrader.

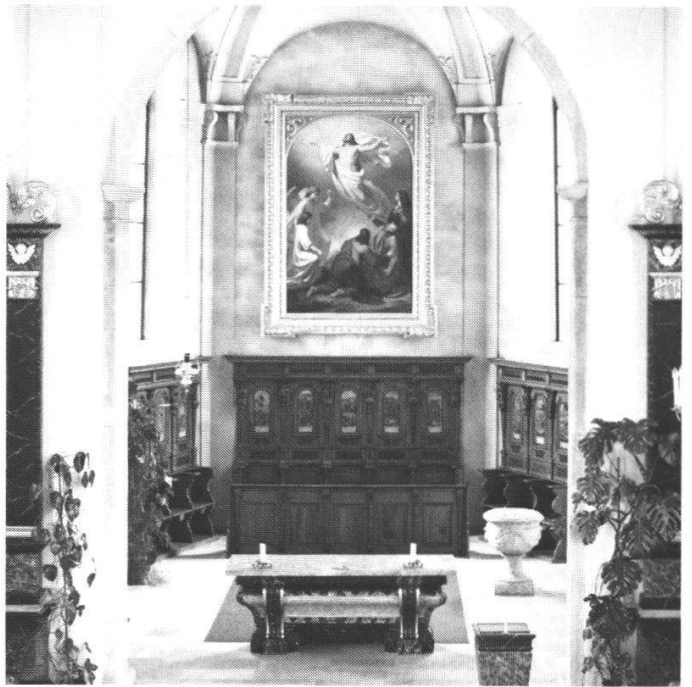
Abb. 2: Der Chorraum nach der Restaurierung von 1970 im Zustand von 1988. Hochaltar auf Bild und frei «schwimmende» Mensa reduziert. Chorgestühl neu aufgestellt. Wände und Decken stark verschmutzt.

Die durch die starke Verschmutzung verursachte Innenrestaurierung von 1989 machte auch einige Eingriffe der vorgängigen Restaurierung rückgängig oder milderte sie wenigstens. So wurden insbesondere das Chorgestühl an seinen ursprünglichen Platz zurückgestellt und der Hochaltar rekonstruiert, von dem nur noch das monumentale Bild Deschwandens und die verloren im liturgischen Bereich schwimmende Mensa übriggeblieben waren. In den rekonstruierten Hochaltar wurde ein originaler klassizistischer Tabernakel integriert, der von der Kirchgemeinde Egolzwil-Wauwil LU angekauft werden konnte. Die bei der letzten Restaurierung in die damals verkleinerten Seitenaltäre überführten Fröhlicher-Statuen St. Josef und St. Christophorus flankieren jetzt wieder den Hochaltar. Die Seitenaltäre wurden in der reduzierten Breite belassen. Hingegen wurde die Tiefe ihrer Mensen wieder dem originalen Zustand angenähert. Anstelle der verlorenen ursprünglichen Gemälde Deschwandens fügte man zwei Bilder desselben Mei-

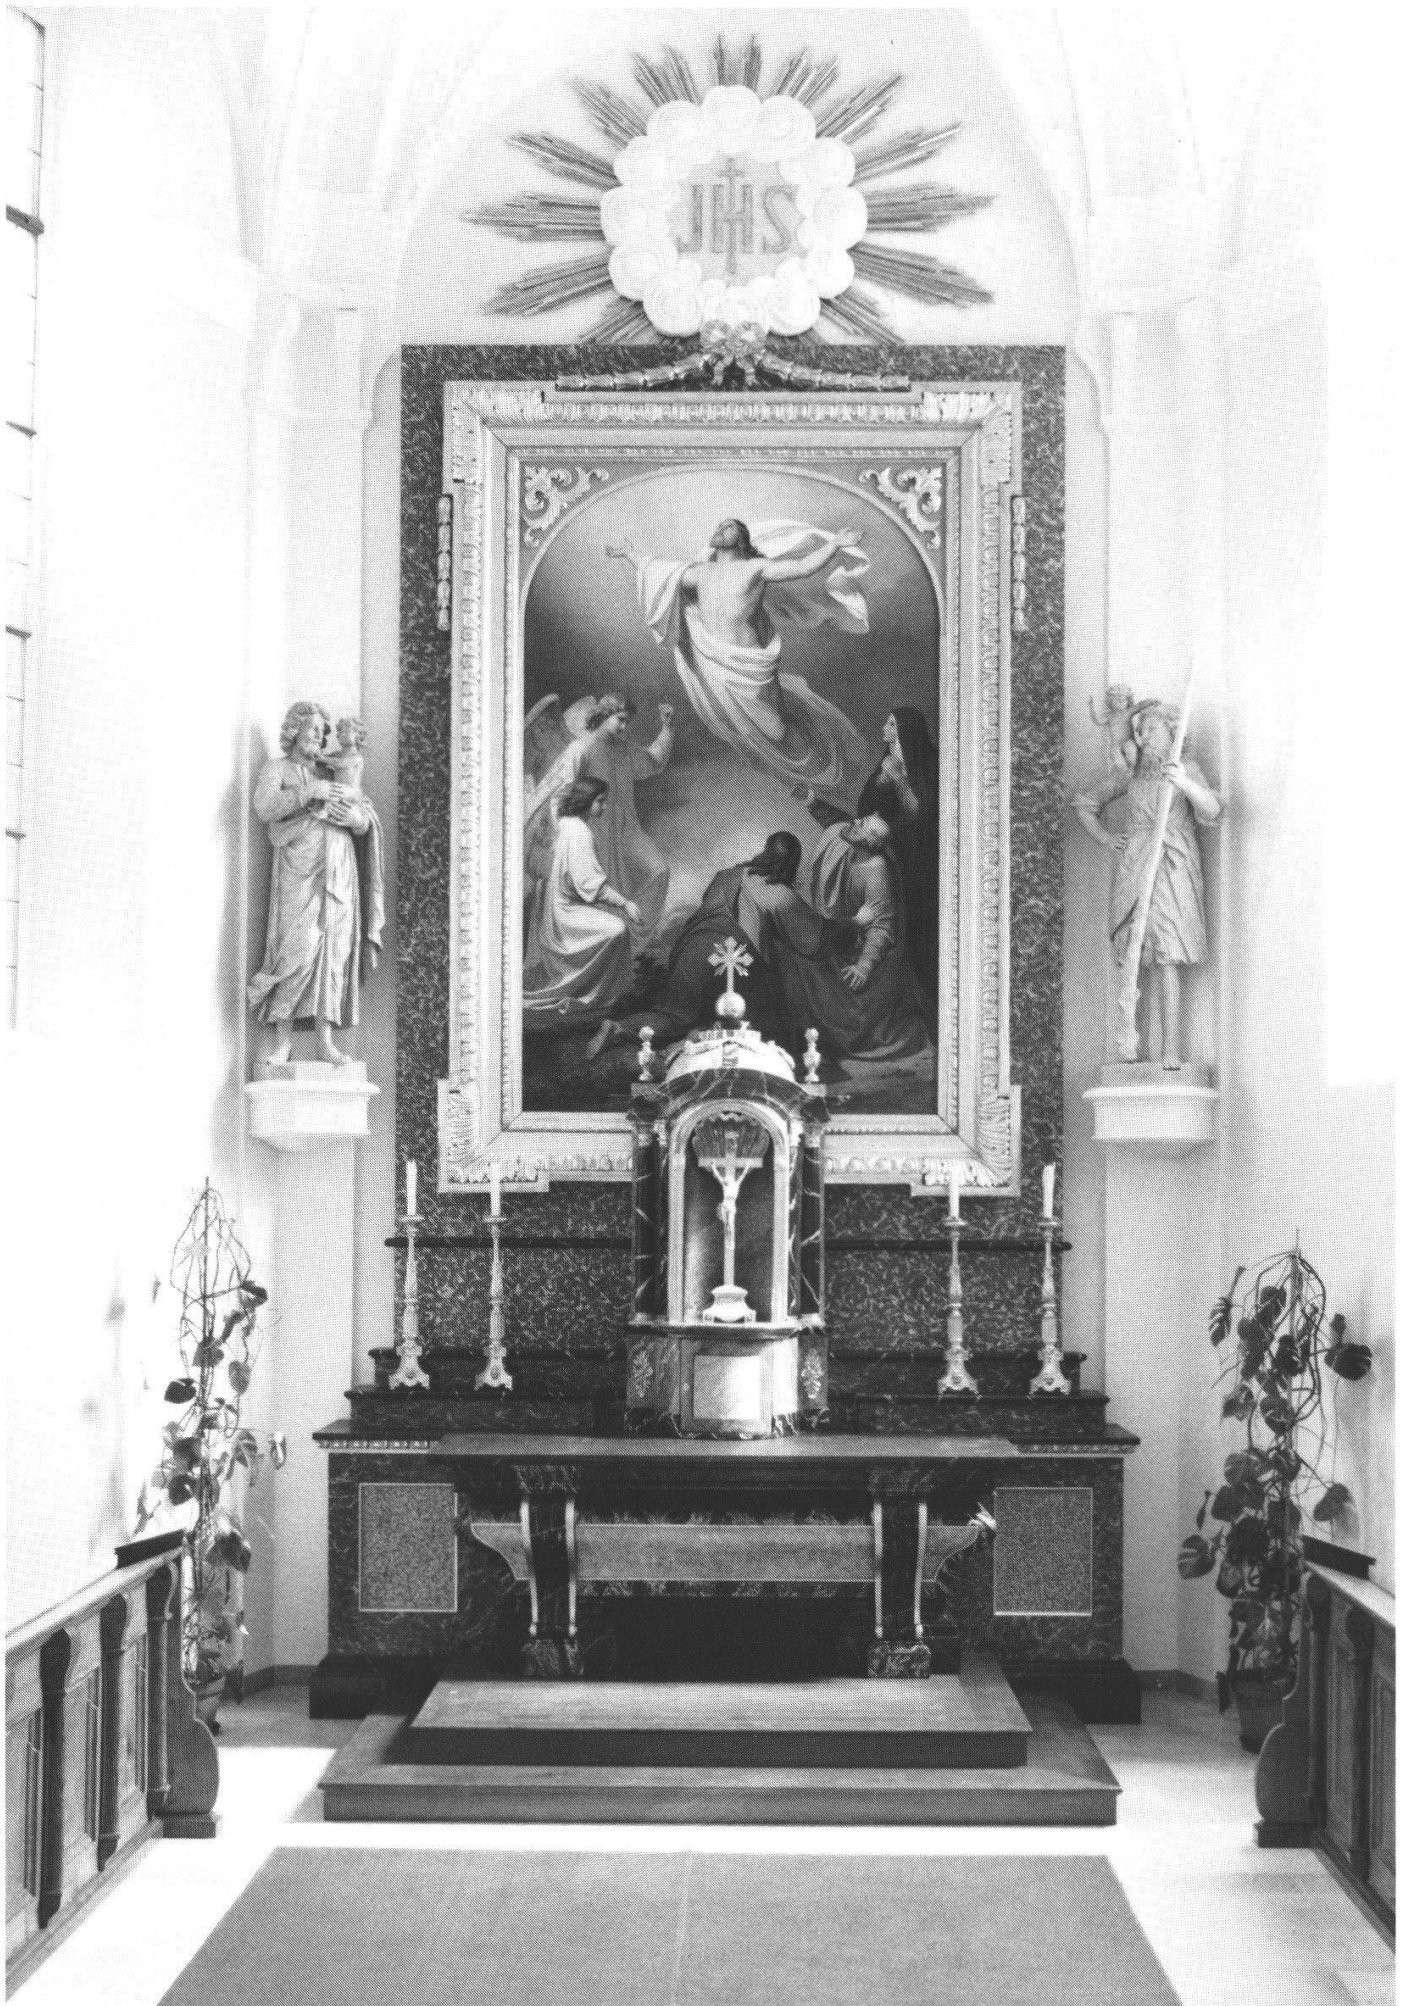
Abb. 3: Der rekonstruierte Hochaltar von 1860 mit dem Tabernakel von Egolzwil LU und den flankierenden hochbarocken Fröhlicher-Figuren. Aufnahme 1990.

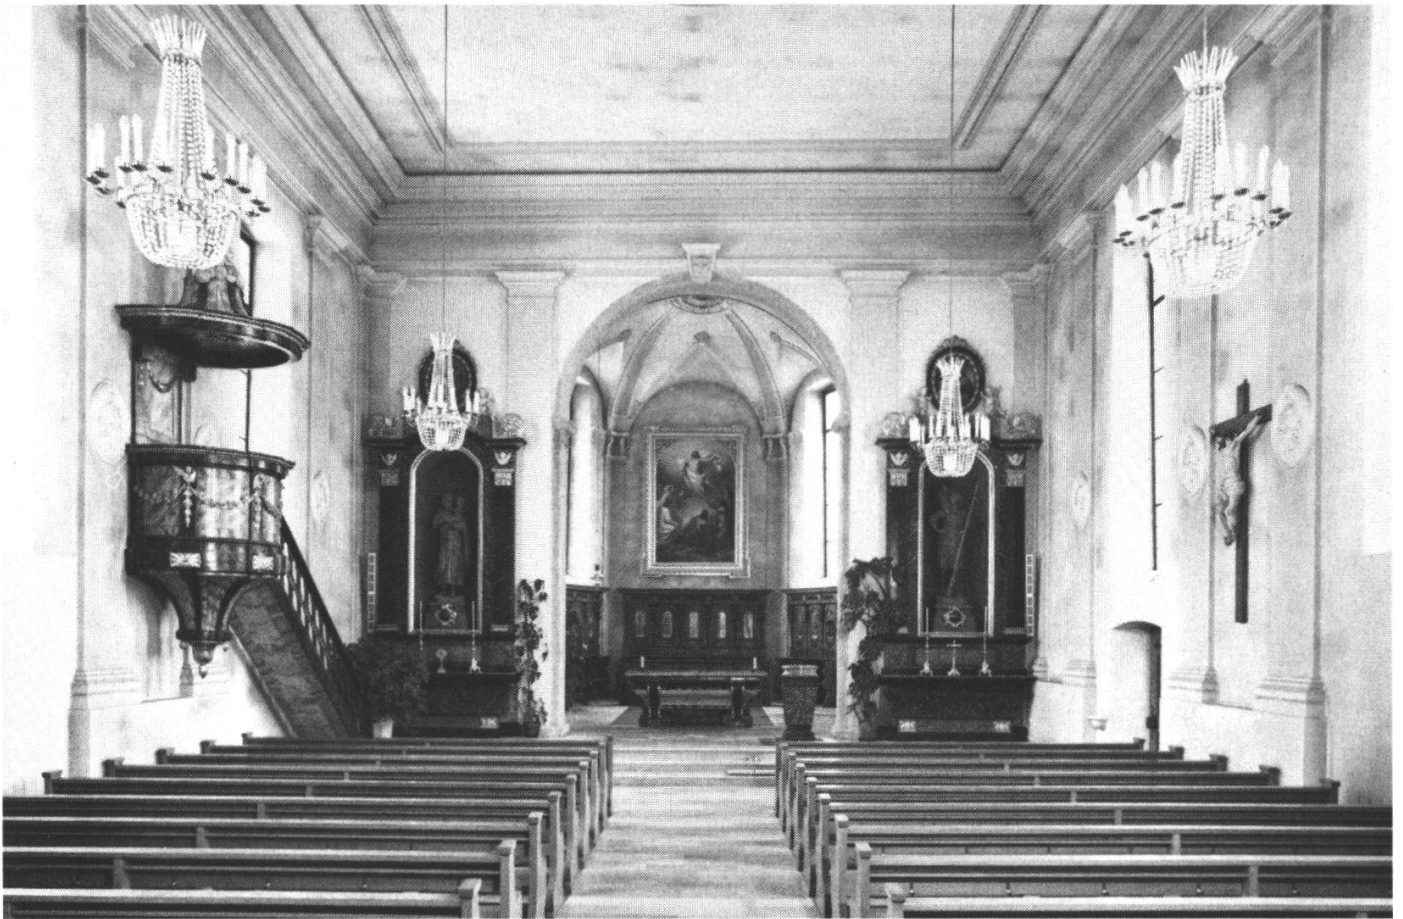
Abb. 4: Das stark verschmutzte Kircheninnere nach der Restaurierung von 1970 im Zustand von 1988. Verschmälerte Seitenaltäre mit den Fröhlicher-Figuren anstelle der originalen Deschwanden-Bilder.

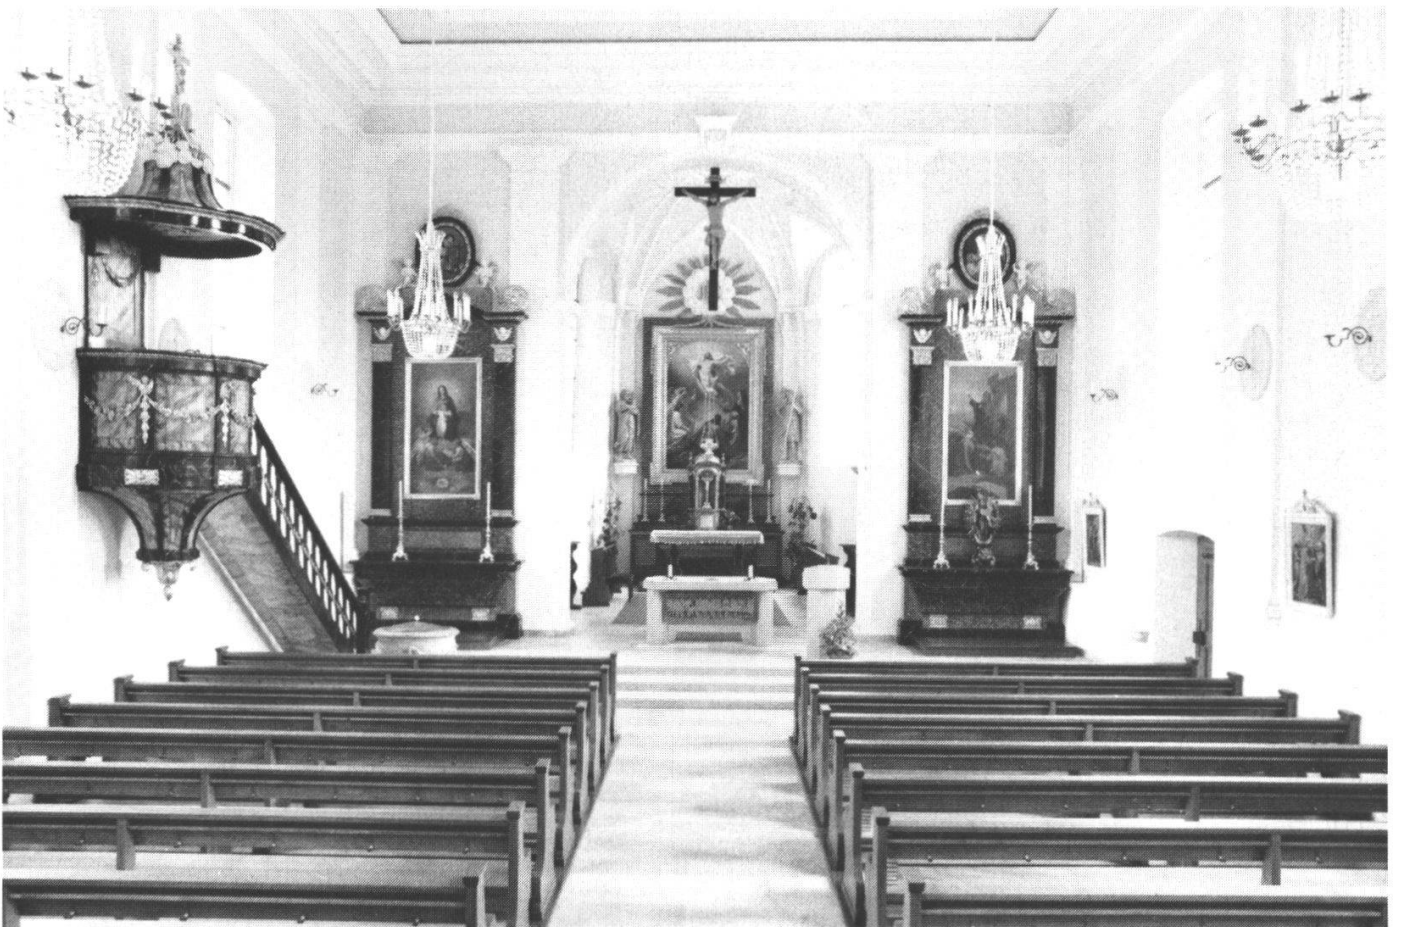
Abb. 5: Das Kircheninnere 1990. Neu gestalteter Ambo und Volksaltar mit Rossi-Relief. Darüber originales Chorbogen-Kruzifix von Urs Pankraz Eggenschwiler. Seitenaltäre mit Deschwanden-Bildern aus dem Depot der kant. Denkmalpflege.

sters aus dem Depot der kantonalen Denkmalpflege in die Seitenaltäre ein. Sie mussten zu diesem Zwecke restauriert und etwas verlängert werden. Die Einheit der Altartrias und damit des ganzen Kirchenraums ist (abgesehen von der Orgel) wiederhergestellt. Neuer Ambo und neuer Volksaltar in zeitgemässen Formen mit Abendmahlsrelief von Remo Rossi.

Um einem erneuten raschen Verschmutzen des festlichen Kirchenraumes entgegenzuwirken, wurden die Heizungs- und Lüftungsanlage verbessert und die wasserdampfdurchlässigen Farbschichten vollständig entfernt. Neuanstrich mit Mineralfarbe (Organo-Silikatfarbe), Flächen leicht getönt, Architekturgliederung weiss, gemäss dem Vorbild der Kirche St. Gallus in Kriens LU. Von der originalen Farbgebung des 19. Jahrhunderts waren keine Spuren mehr zu finden. Die Chorstufen wurden nochmals um wenig in Richtung Gemeinde vorgezogen, der Taufstein vor den linken Seitenaltar ins Angesicht der Gemeinde versetzt, unter die Bänke ein Eichenriemenparkett anstelle der bisherigen modernen Tonplatten verlegt. Restaurierung der gesamten Ausstattung und des Deckengemäldes der Himmelfahrt Mariens von J. Heimgartner, 1902. Der grosse Kruzifixus – gemäss Guldemann handelt es sich um ein Werk des Urs Pankraz Eggenschwiler von 1818 – wurde auf seine originale Farbfassung freigelegt und an seinem zweifellos ursprünglichen Ort am Chorbogen aufgehängt. Hier überhöht er in sinnvoller Weise den neuen liturgischen Bezirk.

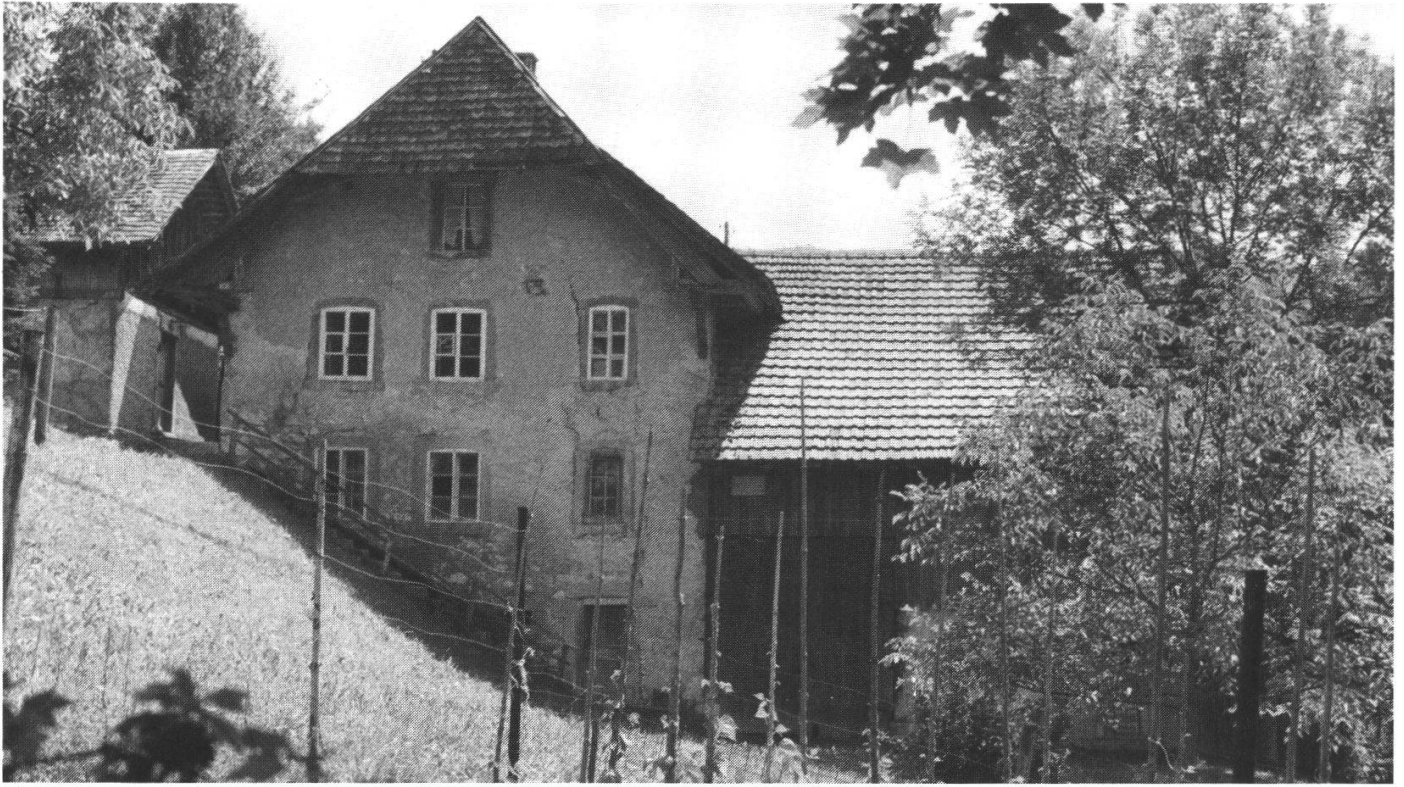
Abb. 1: Das Haus Säliloch in stark baufälligem Zustand 1986.

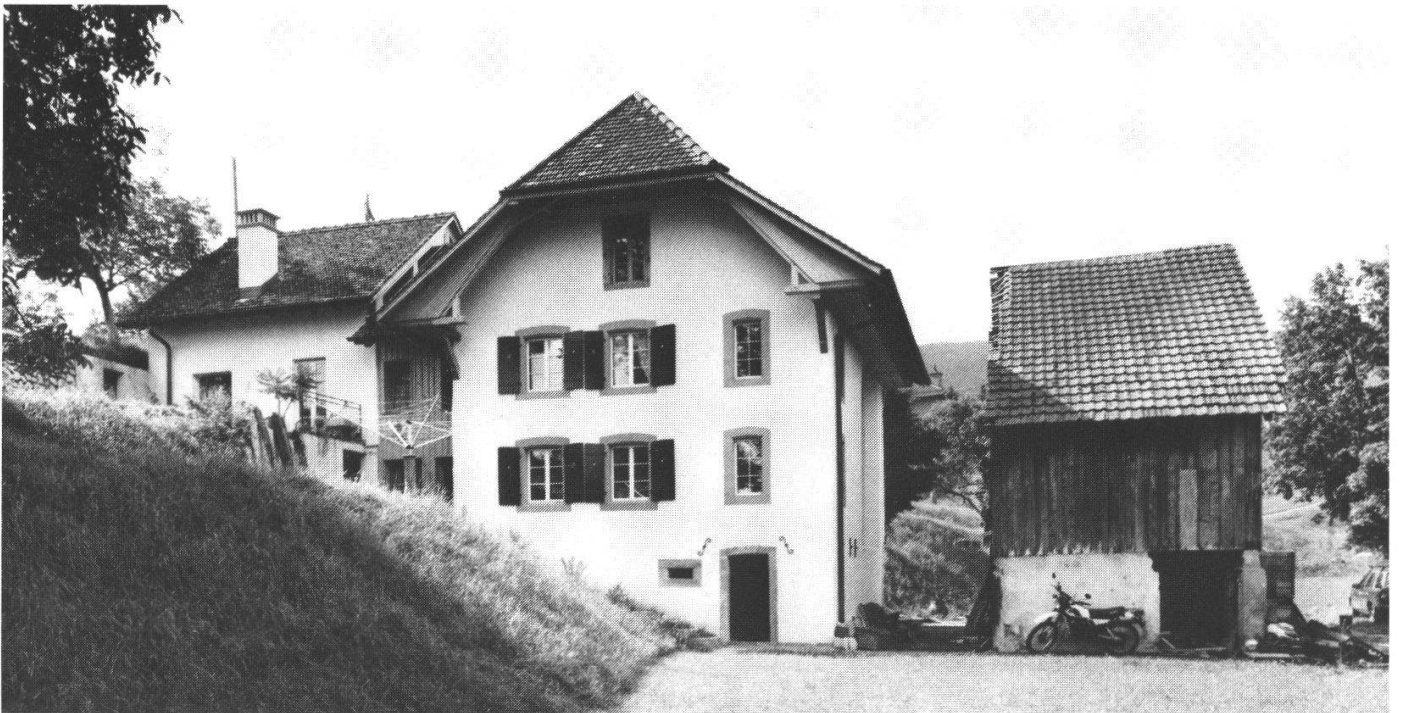
Abb. 2: Das restaurierte Haus mit dem ausgebauten Schopf (links). Anstelle der teilweise abgebrochenen Scheune (rechts) ist ein Neubau geplant.

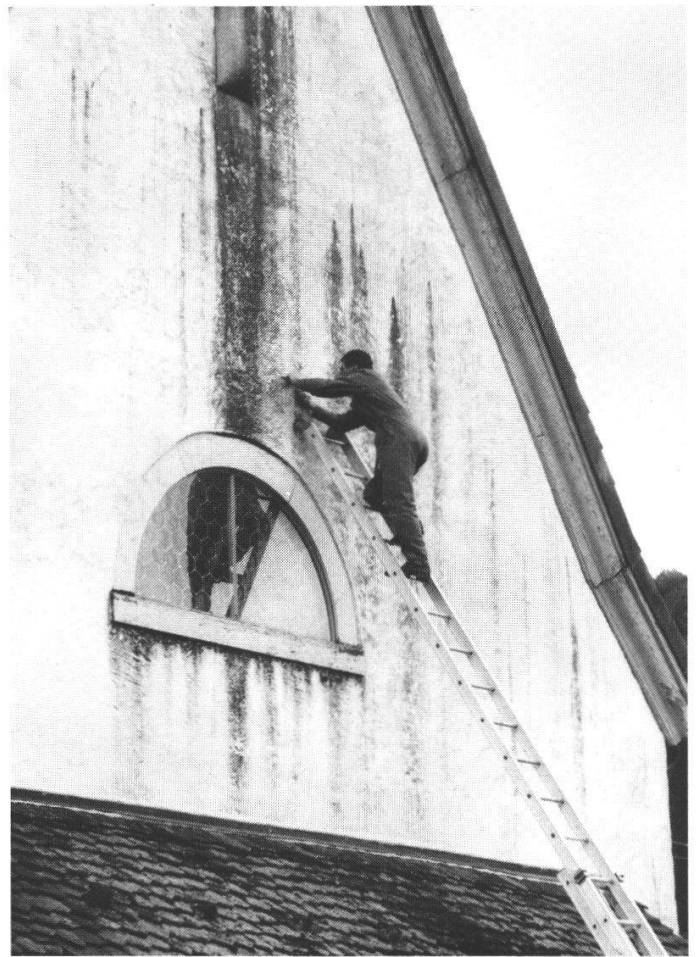
Abb. 2: Probenentnahme bei den Algen- und Flechtenkolonien, die auf der Westseite gewachsen waren.

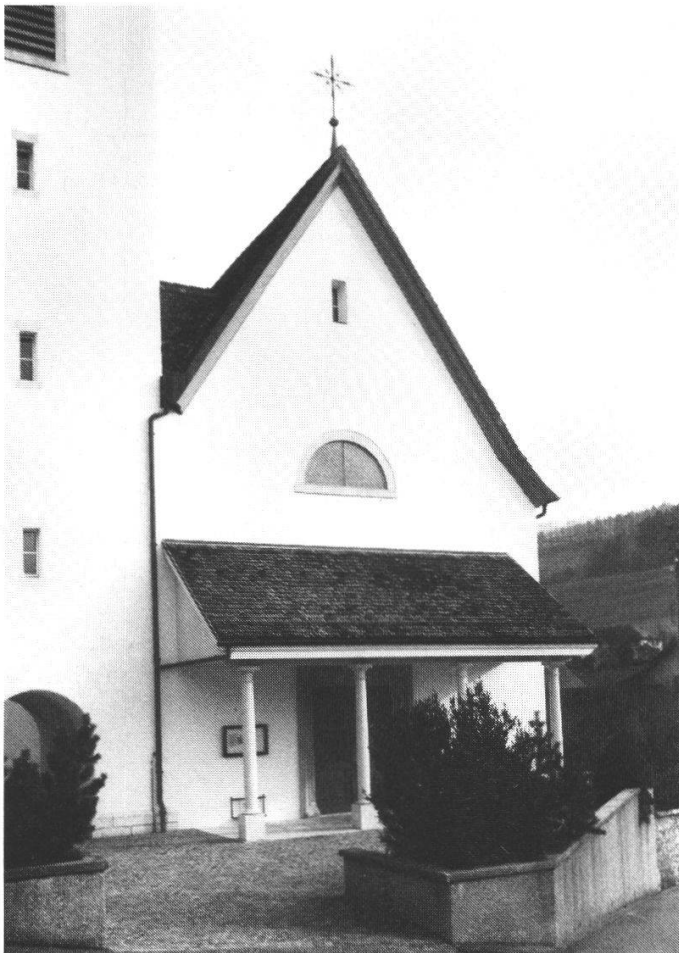
Abb. 3: Die neu gekalkte Westfassade.
