DENKMALPFLEGE  
IM KANTON  
SOLOTHURN  
1989

*Von Georg Carlen (G. C.), Markus Hochstrasser (M. H.),  
Markus Schmid (M. S.), Benno Schubiger (B. S.)  
Redaktion: Benno Schubiger*

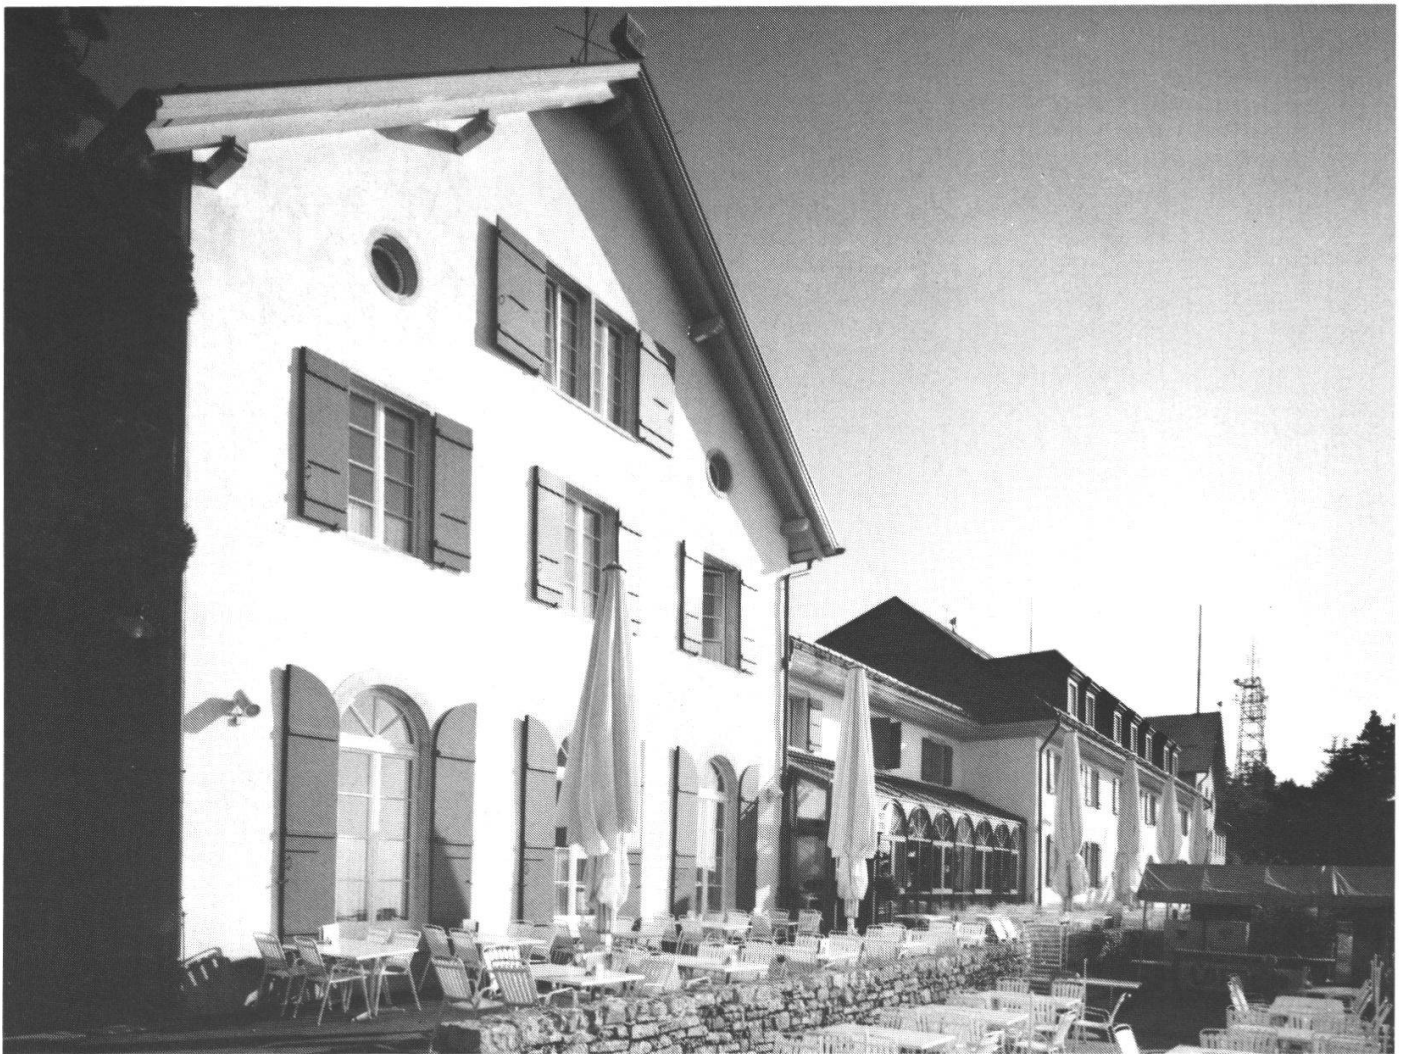
Abb. 1: Südfassade mit Westflügel (vorne), Zwischenbau mit Wintergarten und Haupttrakt.

Der Zwischentrakt mit Küche und Restaurant aus den fünfziger Jahren wurde durch einen Neubau mit zeitgemässer Küchenausstattung ersetzt. Der Wintergarten in der Südfassade macht diesen Eingriff ablesbar und bietet eine ausgezeichnete Sicht auf das Alpenpanorama. Das Restaurant selbst ist in seiner

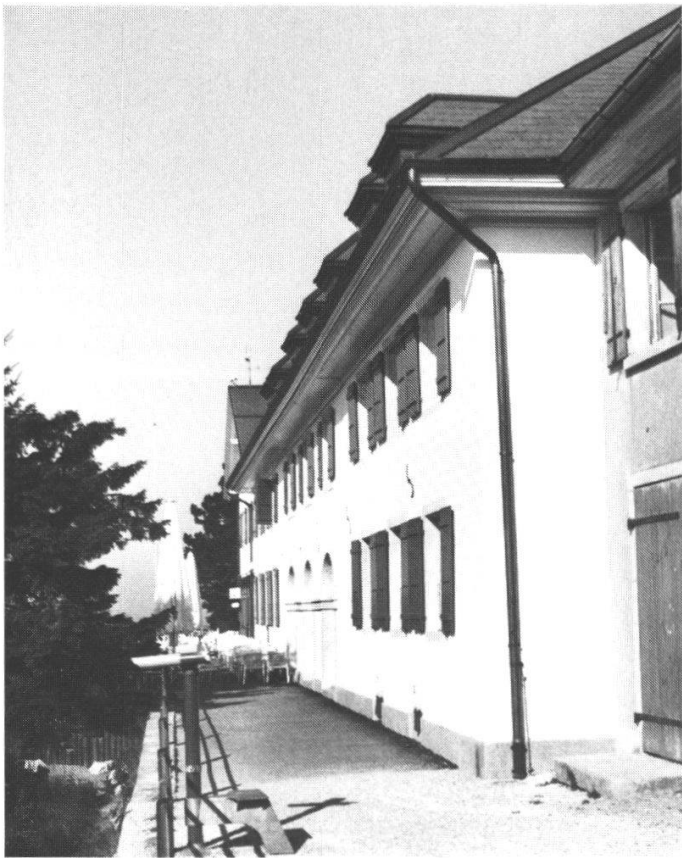
Abb. 4: Südfassade Hauptbau.

Ausstattung etwas zu rustikal geraten. Der Hauptbau und der Westflügel wurden in ihrer alten Bausubstanz bestmöglich erhalten und restauriert. Die schön gearbeitete Balkenlage mit Schiebboden im Hauptbau konnte erhalten bleiben und wieder zur Geltung gebracht werden. Einzelne unschöne spätere Veränderungen wie die Ersetzung dreier Einzelfenster durch ein Fensterband in der Südfassade des Hauptbaues konnten rückgängig gemacht werden.

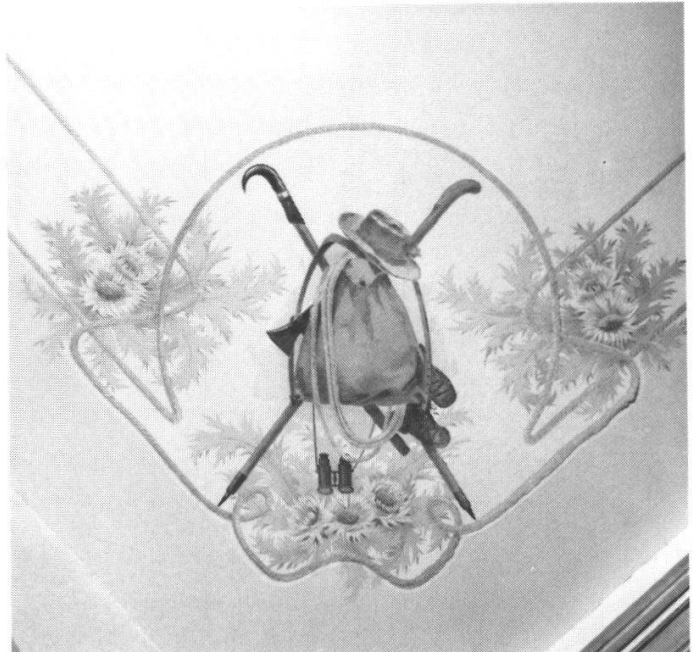
Abb. 7: Eckverzierung der Deckenmalerei im SAC-Raum.

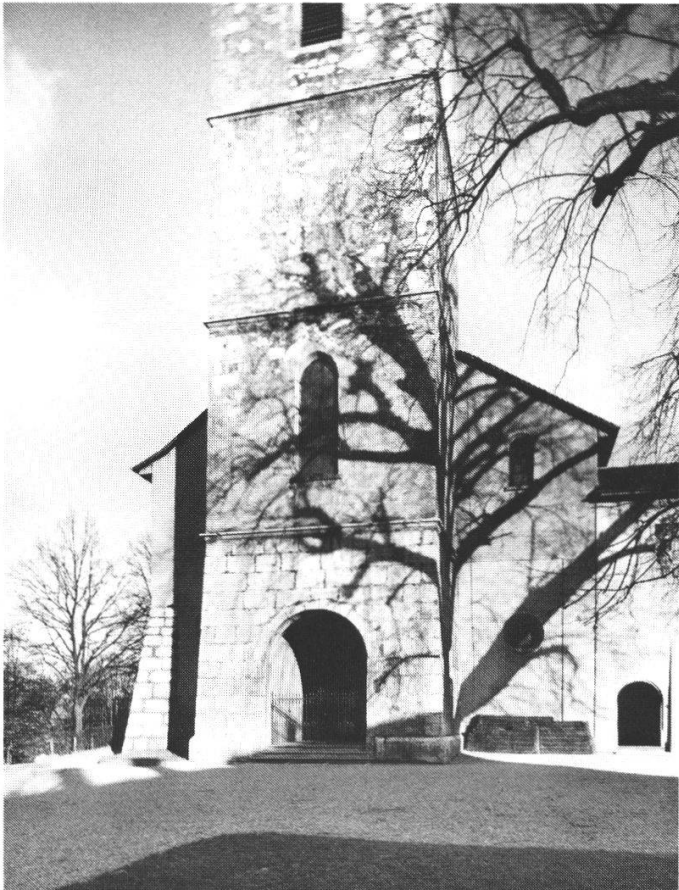
Abb. 1: Der Turm vor der Restaurierung von 1958 mit sehr stark abgewittertem Verputz.

*Restaurierung 1989:* Entfernen des Grundputzes von 1958 bis auf das rohe Bruchsteinmauerwerk, weil er sehr hart und deshalb für die Aufnahme eines Kalkmörtels nicht geeignet war. Neuer Stopfputz mit folgender Zusammensetzung: 4 RT Sand gewaschen,

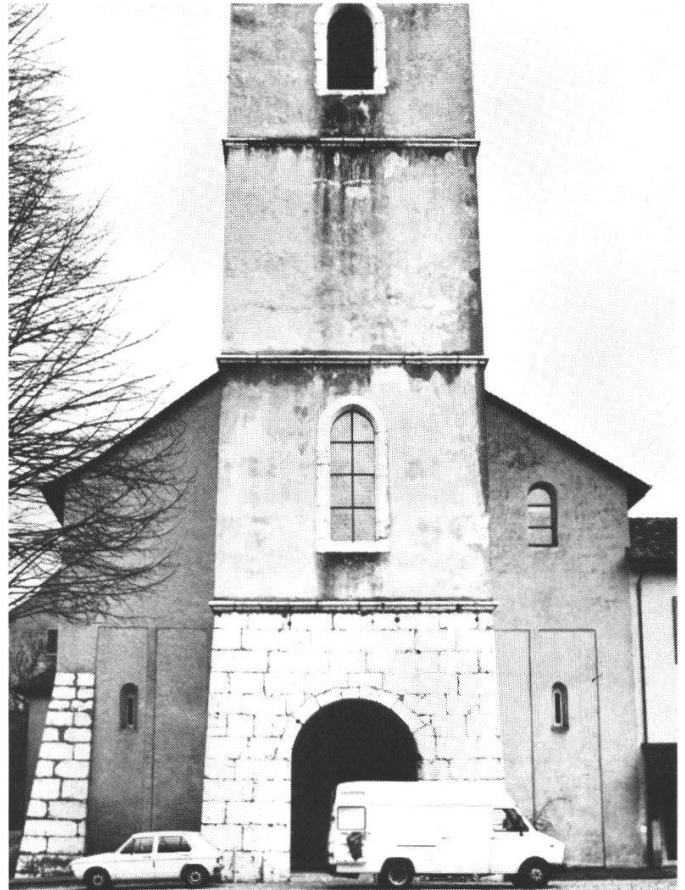
Abb. 2: Nach der Restaurierung von 1958 im wiederum recht verwitterten Zustand von 1980.

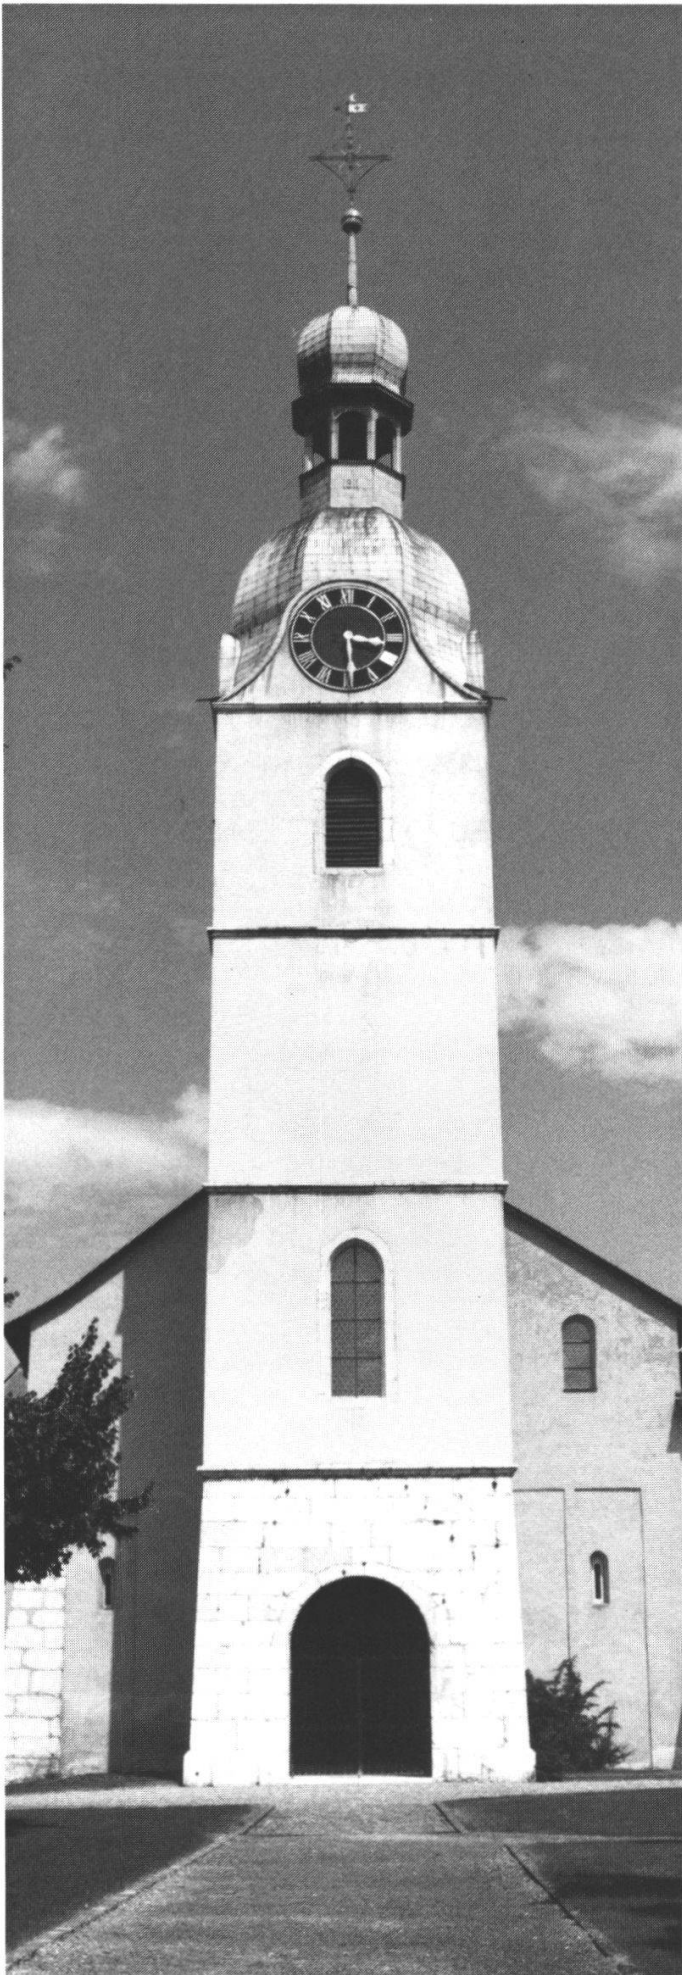
Abb. 3: Nach der Restaurierung von 1980 im Zustand von 1988. Es sind einige Abplatzungen von Deckputz sichtbar.

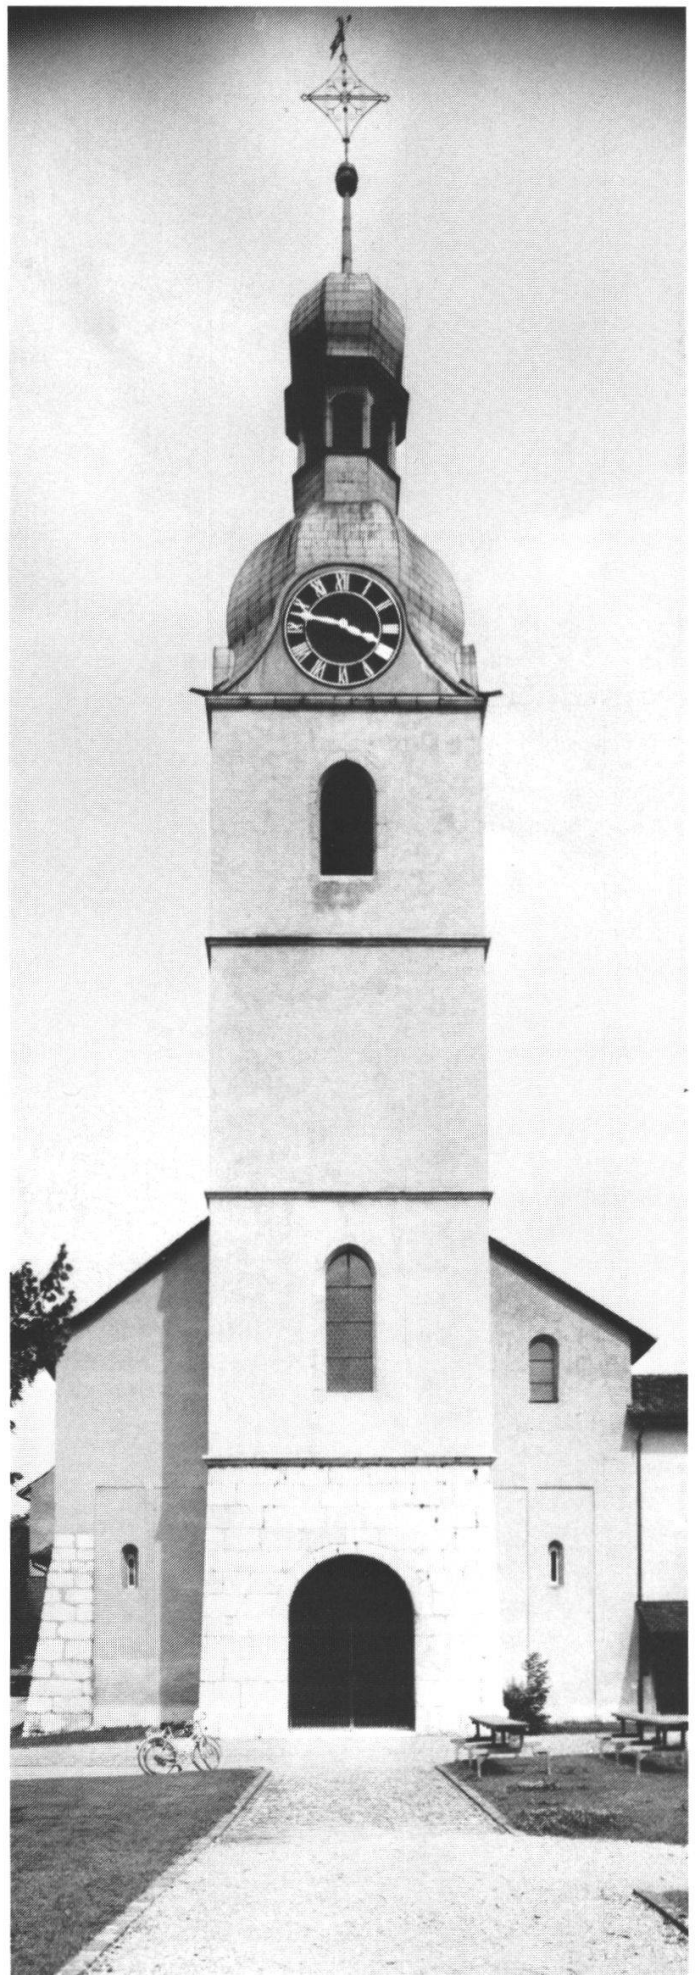
Abb. 4: Nach der Restaurierung von 1989. Aufnahme 1990.

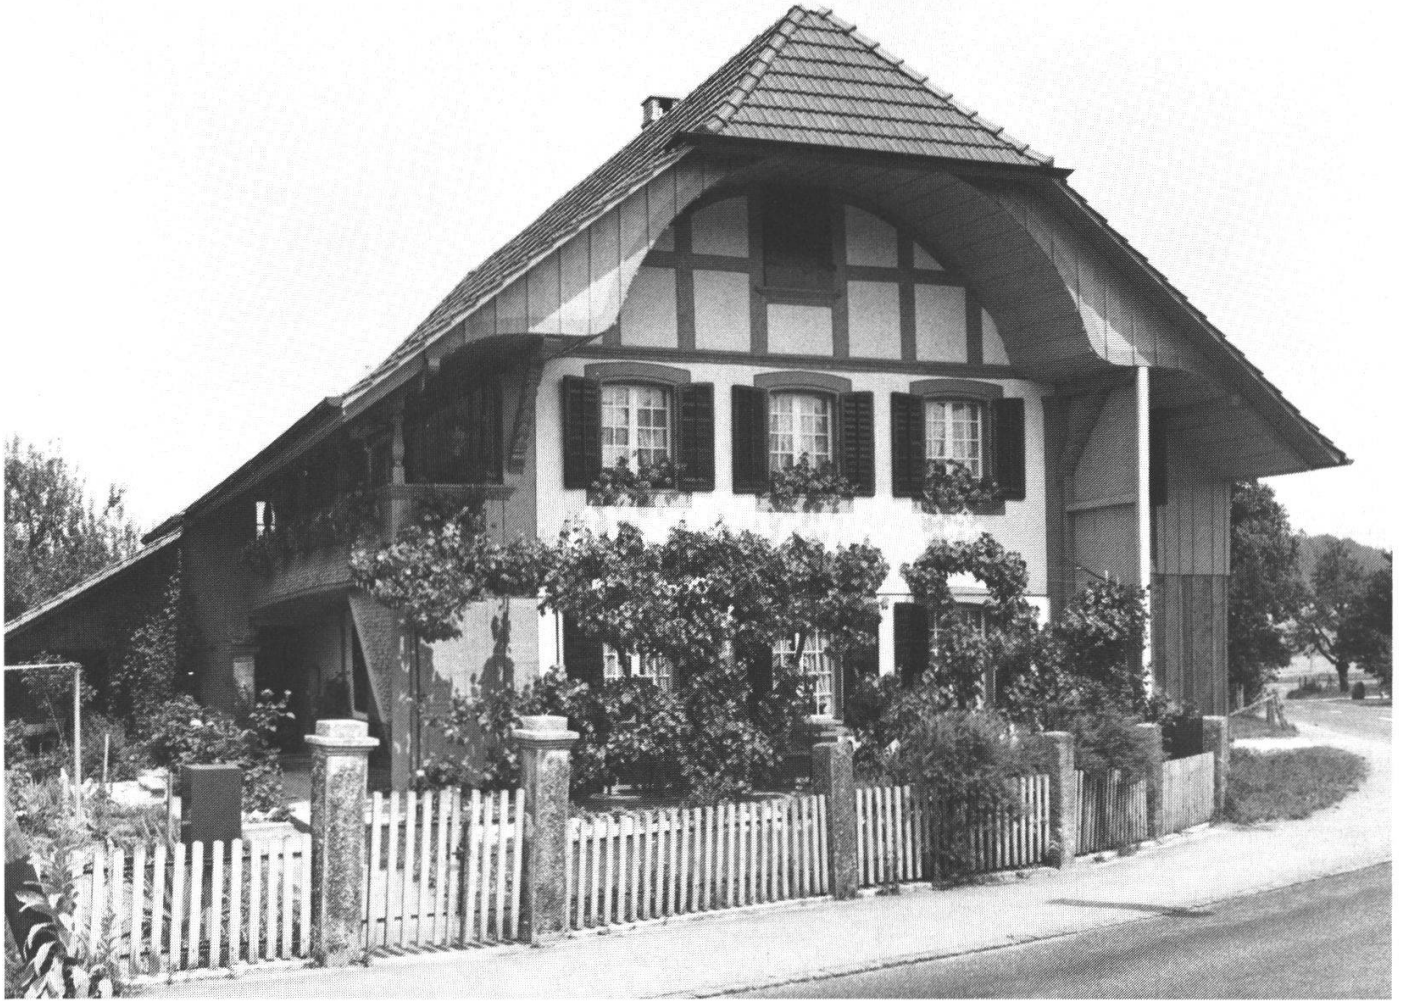
Die Fassade des in behäbigem Berner Stil erbauten Wohnstockes ist neu verputzt und das Äussere sorgfältig und getreu der vorhandenen Farbigkeit neu gestrichen worden. Das Holzwerk, der westseitige Schindelmantel, die Vorfenster und die Fensterläden wurden erhalten und lediglich wo nötig repariert.

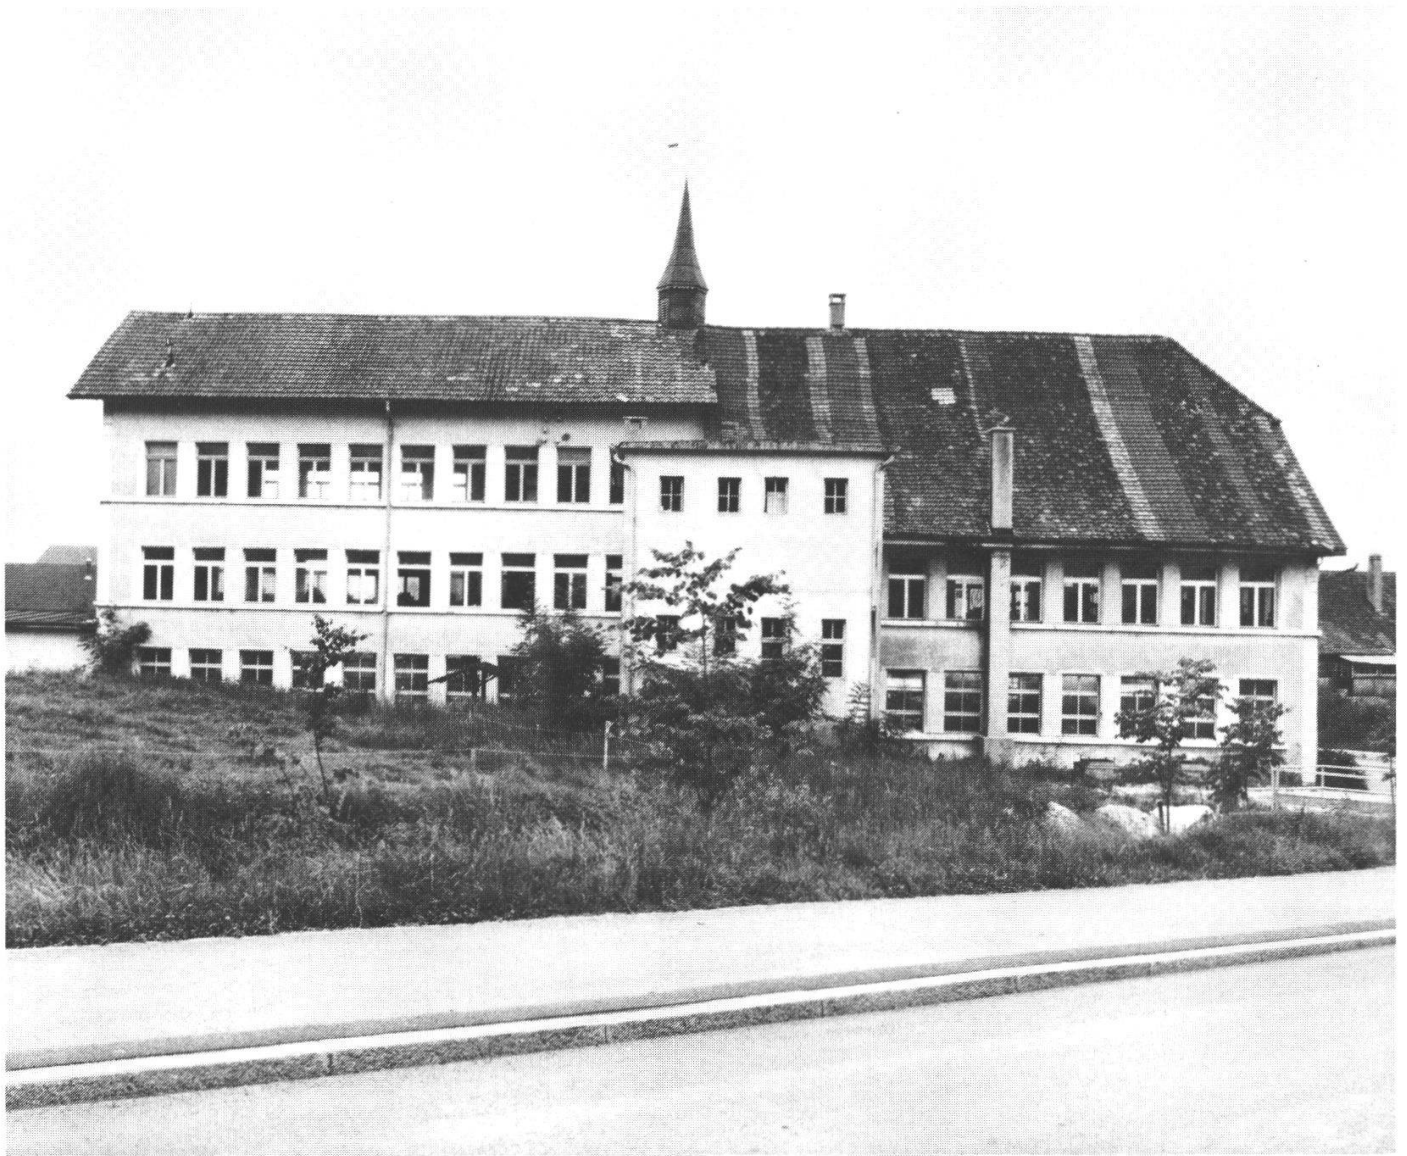
Die Schutzwürdigkeit der «Schildfabrik» lag einerseits in ihrer Bedeutung als wichtiger kulturhistorischer und gewerbegegeschichtlicher Zeuge der Gemeinde Selzach sowie in ihrer Einmaligkeit als wohl älteste erhaltene Uhrenfabrik im Kanton Solothurn, andererseits in ihrer besonderen Qualität mit den Fensterreihen aus Solothurner Stein und dem Situationswert als wichtiges Bauensemble im Ortsbild von Selzach.

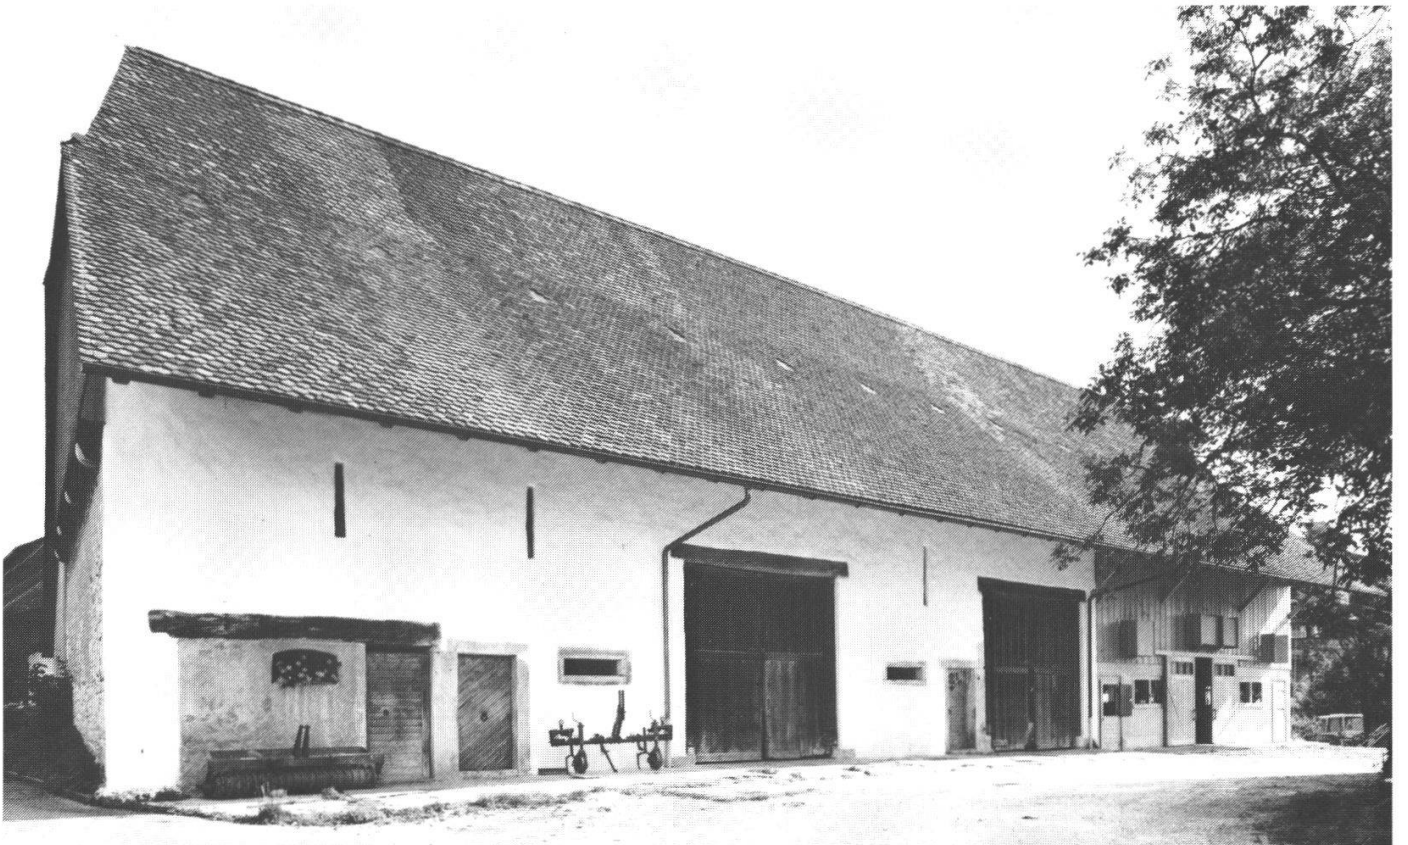
Abb. 5: Die restaurierte Scheune mit dem neuen Stallanbau rechts aussen.
