Zeitschrift: Jahrbuch für Solothurnische Geschichte
Herausgeber: Historischer Verein des Kantons Solothurn
Band: 63 (1990)

Artikel: Denkmalpflege im Kanton Solothurn 1989
Autor: Carlen, Georg / Hochstrasser, Markus / Schmid, Markus
Kapitel: [einzelne Projekte]
DOI: <https://doi.org/10.5169/seals-325100>

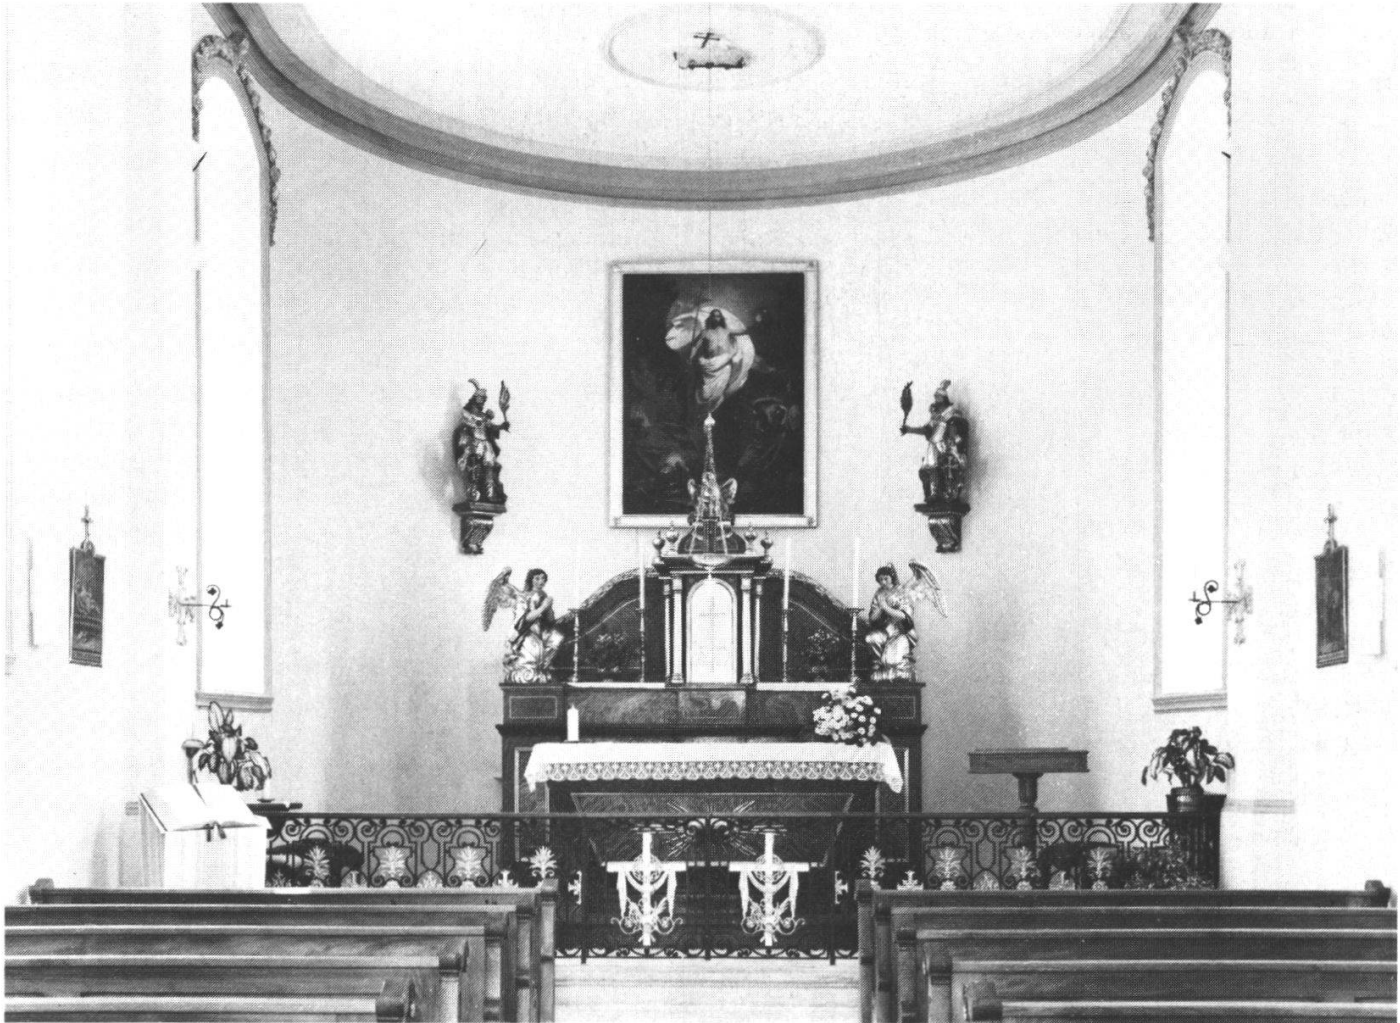
Abb. 3: Aufnahme 1990, nach der Restaurierung: Gipsprofile und Farbigkeit dem Ursprünglichen angenähert. Originale Stuckornamente wieder eingesetzt. Über dem Altar wie ursprünglich ein Deschwanden-Bild, flankiert von den hll. Urs und Viktor.
