**Zeitschrift:** Jahrbuch für Solothurnische Geschichte **Herausgeber:** Historischer Verein des Kantons Solothurn

**Artikel:** Denkmalpflege im Kanton Solothurn 1990

## Solothurn, Rathausgasse 6

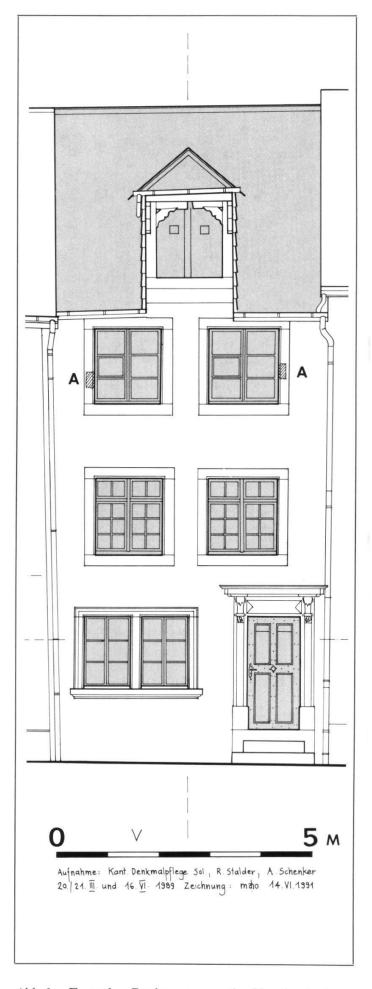
Abb. 1: Fassade Rathausgasse 6, Handaufnahme 1989, vor der Renovation. A = Ausnehmungen, Auflager der ehemaligen Stützbüge zu einem Vorgängergiebel.

Aus der Bauphase von 1682 stammen wahrscheinlich die Gassenfassade (Fenstergewände im 1. und 2.OG) und das ganze zweite Obergeschoss mit Dachkonstruktion. Vermutlich ist das Haus also 1682 nicht nur erneuert, sondern zugleich auch um ein Geschoss erhöht worden. Ein Hinweis darauf ist auch durch die Beschaffenheit der Hoffassade gegeben, die vom Keller bis ins erste Obergeschoss aus massivem Bruchsteinmauerwerk besteht, im zweiten Obergeschoss aber aus einer Riegwand. Über die Gassenfassade spannte sich anfänglich ein nahezu die ganze Hausbreite einnehmender Giebel, der weit in die Gasse vorkragte und deshalb mit zwei Bügen an der Fassade abgestützt war. Die Auflager dieser Büge sind in den äusseren seitlichen Gewändestücken der beiden Fenster im zweiten Obergeschoss noch heute zu sehen (Abb. 1).

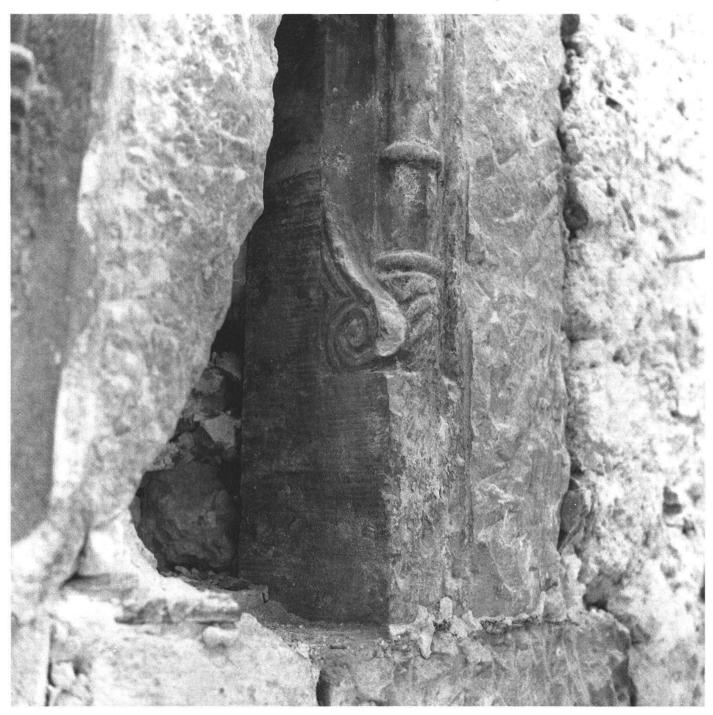
Abb. 5: Detail vom ehemaligen Saalfenster im 2. Obergeschoss, Profilanlauf.

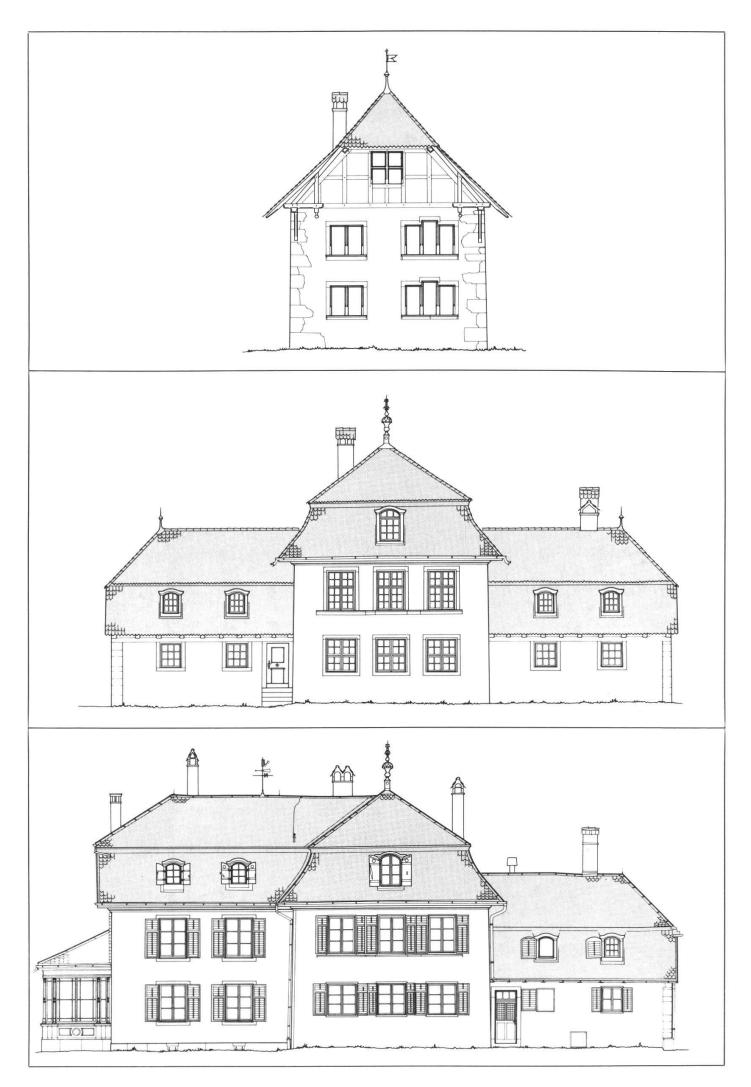
Abb. 3: Die Südfassade im Wandel der Zeit:

I Der Kernbau im ursprünglichen Zustand um 1660. Befensterung EG und 1.OG nach Befunden am Bau. Giebelbereich und Flugsparrenwerk nach Vergleichsbeispielen rekonstruiert. Dachform nach Zeichnung von Emanuel Büchel, 1757.

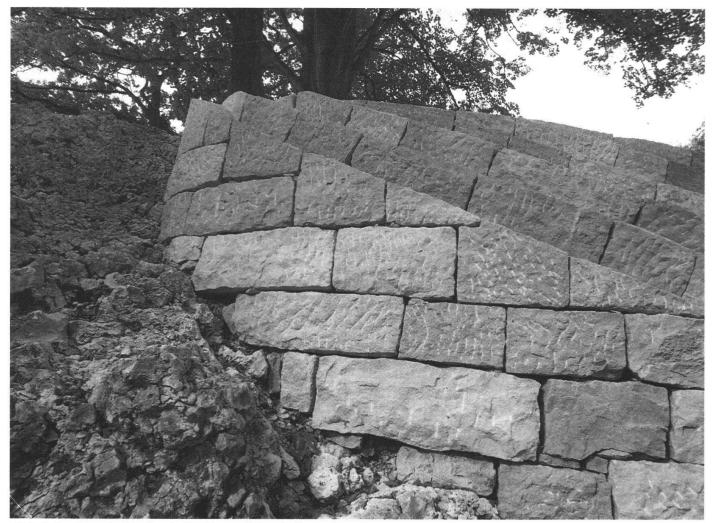
Abb. 2: Ineinanderlaufende Stufen auf der Südostseite

Im Laufe der Zeit ist die Felslianlage nicht mehr gepflegt worden und in Vergessenheit geraten. Die Stufen waren von Bäumen und Gestrüpp überwuchert, die Strahlen in der Wiese enfernt, um beim Mähen nicht zu stören. Südseitig war ein Teil der Stufen ab-

gerutscht, das Wurzelwerk hatte Steine aus ihrer ursprünglichen Lage gedrückt, und viele davon waren vom Frost gesprengt worden.

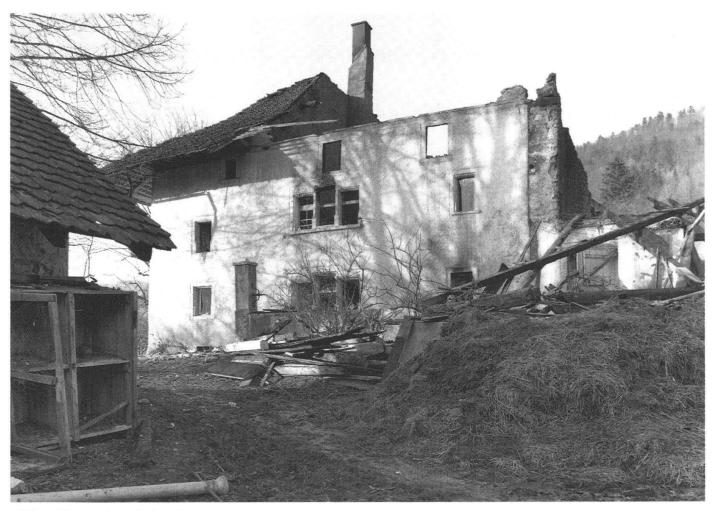
Abb. 5: Brandruine am 18. Dezember 1987.
