Artikel: Denkmalpflege im Kanton Solothurn 1990
Autor: Bracher, Jürg / Carlen, Georg / Hochstrasser, Markus
Kapitel: [einzelne Projekte]
DOI: <https://doi.org/10.5169/seals-325113>

Solothurn, Rathausgasse 6
(Hinterhaus zu Hauptgasse 51)

Die sanfte Renovation von 1989/90

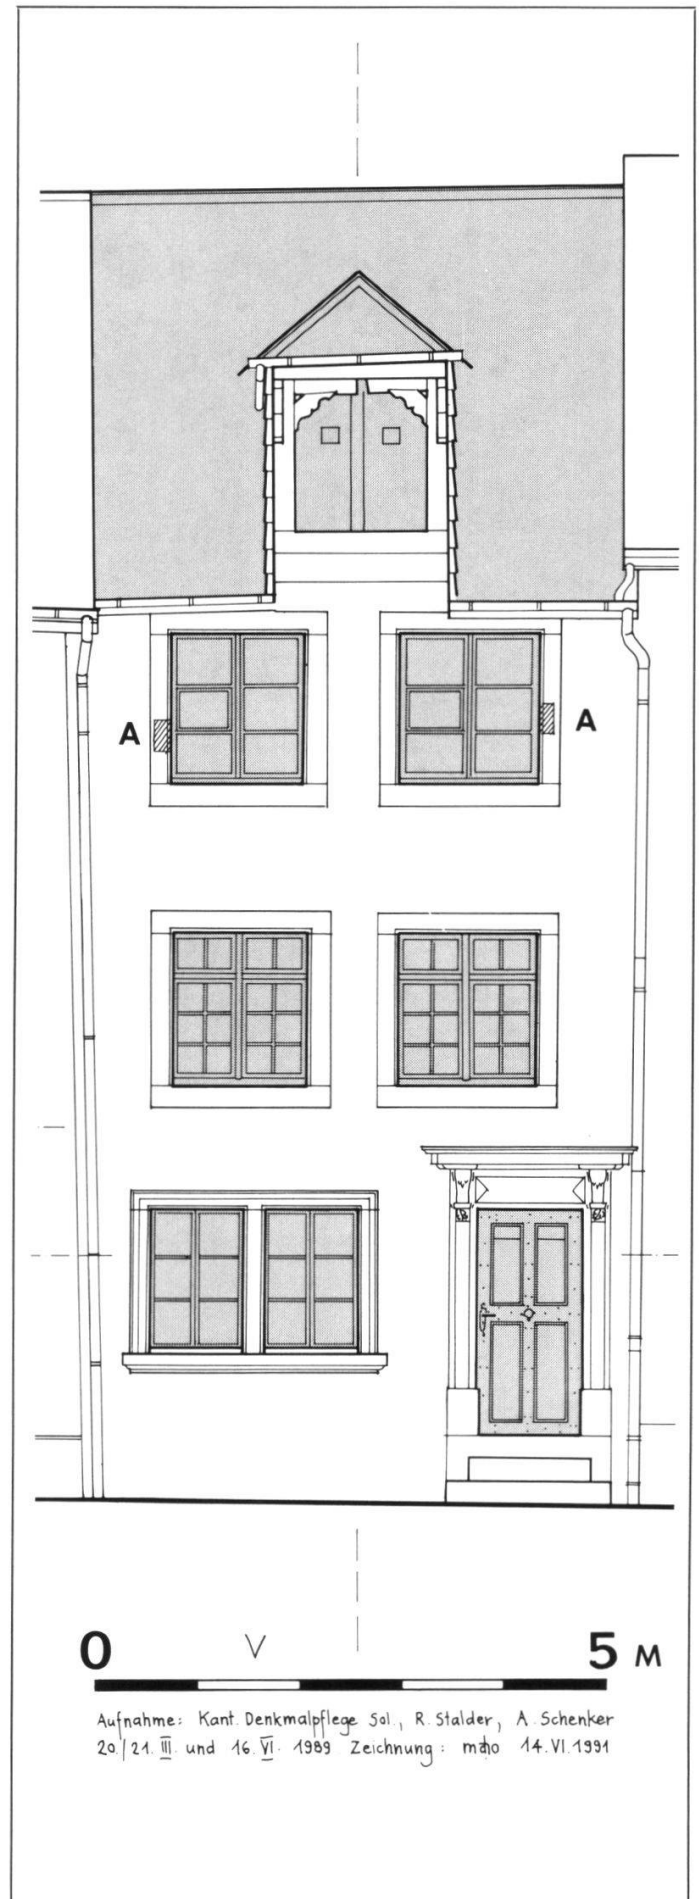
Abb. 1: Fassade Rathausgasse 6, Handaufnahme 1989, vor der Renovation. A = Ausnehmungen, Auflager der ehemaligen Stützbüge zu einem Vorgängergiebel.

Aus der Bauphase von 1682 stammen wahrscheinlich die Gassenfassade (Fenstergewände im 1. und 2.OG) und das ganze zweite Obergeschoss mit Dachkonstruktion. Vermutlich ist das Haus also 1682 nicht nur erneuert, sondern zugleich auch um ein Geschoss erhöht worden. Ein Hinweis darauf ist auch durch die Beschaffenheit der Hoffassade gegeben, die vom Keller bis ins erste Obergeschoss aus massivem Bruchsteinmauerwerk besteht, im zweiten Obergeschoss aber aus einer Riegwand. Über die Gassenfassade spannte sich anfänglich ein nahezu die ganze Hausbreite einnehmender Giebel, der weit in die Gasse vorkragte und deshalb mit zwei Bügen an der Fassade abgestützt war. Die Auflager dieser Büge sind in den äusseren seitlichen Gewändestücken der beiden Fenster im zweiten Obergeschoss noch heute zu sehen (Abb. 1).

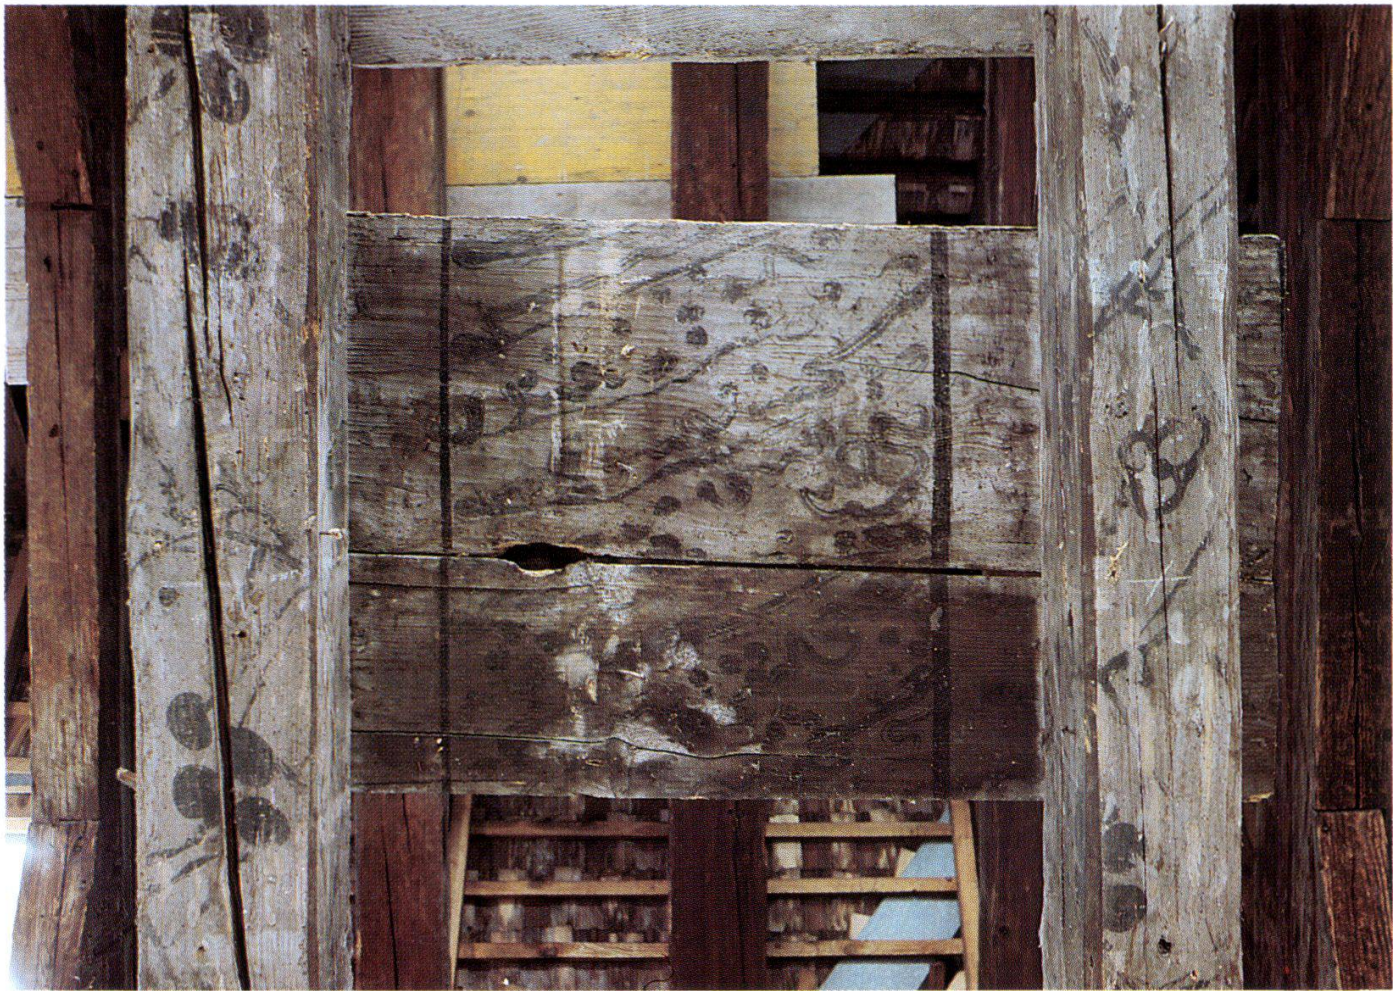
Abb. 2: Fragment der «en Grisaille» bemalten Holzbalkendecke über dem 2. Obergeschoss. Wahrscheinlich von 1682. Fundzustand 1989.

Von der ehemaligen Innenausstattung aus der Bauphase von 1682 war über dem zweiten Obergeschoss eine bemalte Holzbalkendecke fragmentarisch erhalten (Abb.2). Von der «en Grisaille» dekorativ ge-

fassten Decke existieren heute nur noch die Balken. Vom dazugehörigen Blindboden waren nur stark beschädigte Fragmente vorhanden, die im Zuge der Renovationsarbeiten von 1989/90 ersetzt werden mussten. Die bemalten Brettreste befinden sich nun im Funddepot der Denkmalpflege. Die Holzverkleidung zur Küchentür im selben Geschoss, mit Verdachung über Zahnschnittfries nach der Rauminnenseite, ist ein weiterer Überrest der ehemaligen Innenausstattung (Abb. 3).

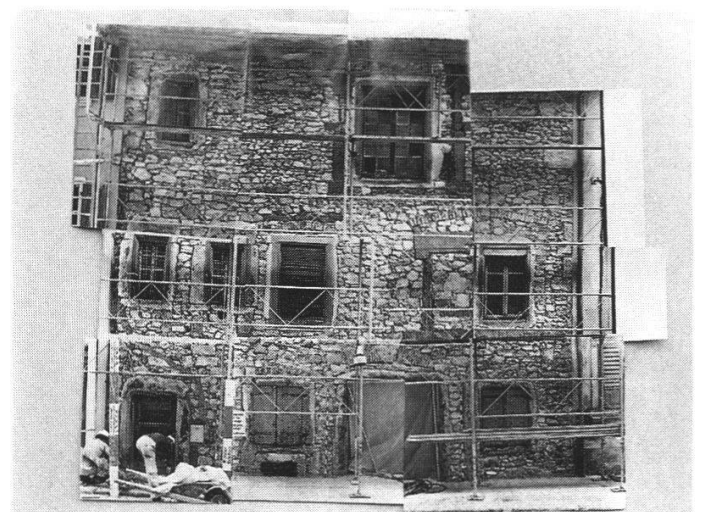
Abb. 2: Fassade Rathausgasse 8, nach dem Entfernen des Verputzes, Fotomontage.

Die ältesten Mauerpartien der heutigen Gassenfassade stammen von einem zweigeschossigen Bau, der mit kleinen Bruchsteinen in einem unregelmässigen Verband aufgeführt war. Vereinzelt sind Bruchstücke von Holzziegeln als Baumaterial verwendet worden. Die Nordwestecke des Gebäudes ist aus gesägten Tuffquadern beschaffen. Sie beginnt erst ca. 2,3 Meter über dem heutigen Trottoirniveau, was auf eine Hofmauer zur westlich anstossenden Liegenschaft deuten könnte. Zum ältesten Bestand gehören zwei breit abgefaste Kalkstein-Seitengewände, die in einem lichten Abstand von 4,1 Metern voneinander stehen. Wir interpretieren sie als in situ stehende Reste einer ehemaligen Toröffnung, die wohl mit einem Holzbalkensturz versehen war (Vergleichsbeispiel: Toröffnung in der nördlichen Umfassungsmauer des «Cartierhofes», heute «Müllerhof», 1580 erst mit dem datierten steinernen Bogen versehen, alter Eichenholzbalkensturz dabei als innerer Sturz wiederverwendet).

oder eine Remise denken lässt. Es ist eine reine Vermutung, wenn wir diesen ersten Bau in die Zeit des früheren 16. Jahrhunderts datieren (Abb. 1, 2, 3).

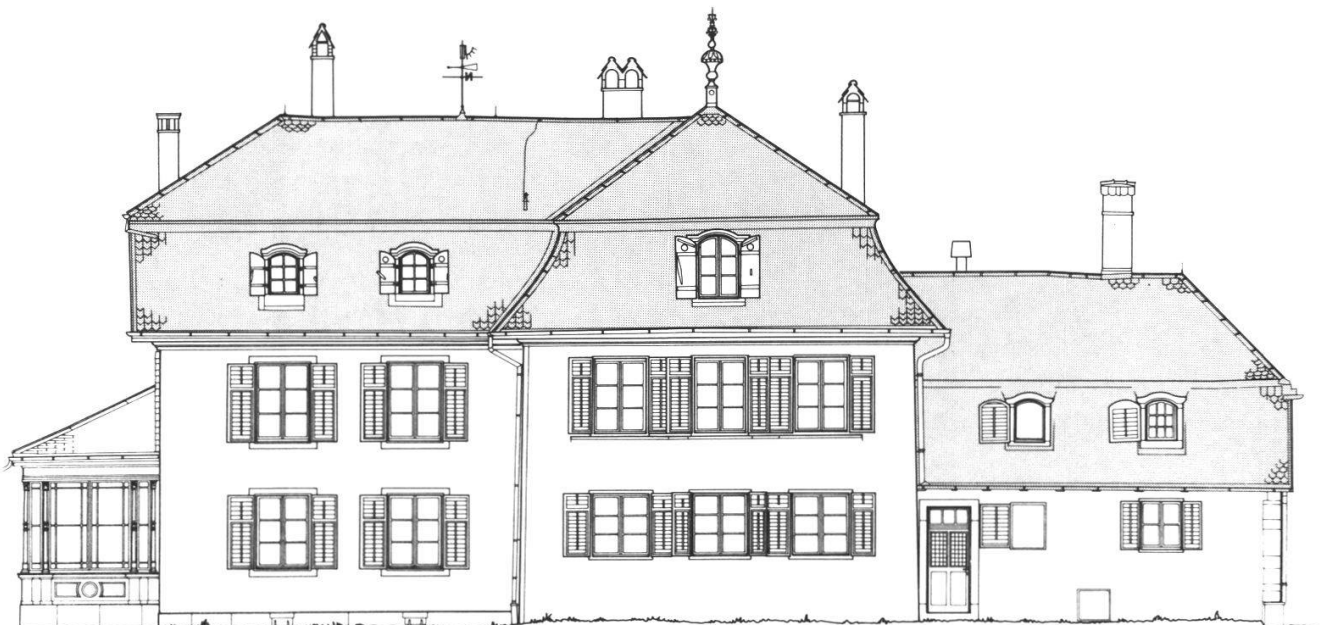
Abb. 3: Die Südfassade im Wandel der Zeit:

- I Der Kernbau im ursprünglichen Zustand um 1660. Befensterung EG und 1.OG nach Befunden am Bau. Giebelbereich und Flugsparrenwerk nach Vergleichsbeispielen rekonstruiert. Dachform nach Zeichnung von Emanuel Büchel, 1757.
- II Zustand nach dem Umbau und den Erweiterungen in den 1760/70er Jahren. Sprossierung der Fenster nach altem Fenster, das im Dachgeschoss des Westtraktes nach Westen wiederverwendet wurde. Gesamterscheinung nach Ölbild wie es im Bürgerhaus-Band (Band XXI, Seite 98) publiziert ist.
- I/II Aktueller Zustand 1989, Umzeichnung nach der fotogrammetrischen Aufnahme der Aerokart AG, Au SG.

Rund hundert Jahre nach der ersten, erfolgte in den 1870er Jahren eine zweite Erweiterung des Hauses. Der westliche Nebenflügel wurde dabei, wie die Bauuntersuchung gezeigt hat, vollständig abgebrochen und durch einen neuen, zweigeschossigen Baukörper ersetzt. Wahrscheinlich sind bei diesem Anlass am Mittelbau die alten vierflügeligen Sprossenfenster durch neue zweiflügelige Fenster mit einfachen Quersprossen ersetzt worden (Abb. 3/III). Gleichzeitig wurden im Innern alle Räume renoviert und zum Teil mit Dekorationsmalereien im historistischen Stil der Zeit geschmückt. Ein knappes Jahrzehnt zuvor, 1864, war bereits das südliche Vorgelände umgestaltet worden. Die bastionsartig vorspringende Stützmauer war damals durch die heute noch existierende, geschwungene Terrassenmauer ersetzt worden (Abb. 10). Der Bauplan dazu ist im Besitz der heutigen HauseigentümerInnen erhalten geblieben, das Baujahr findet sich an einem der mittleren Quader in der Südfront eingemeisselt.

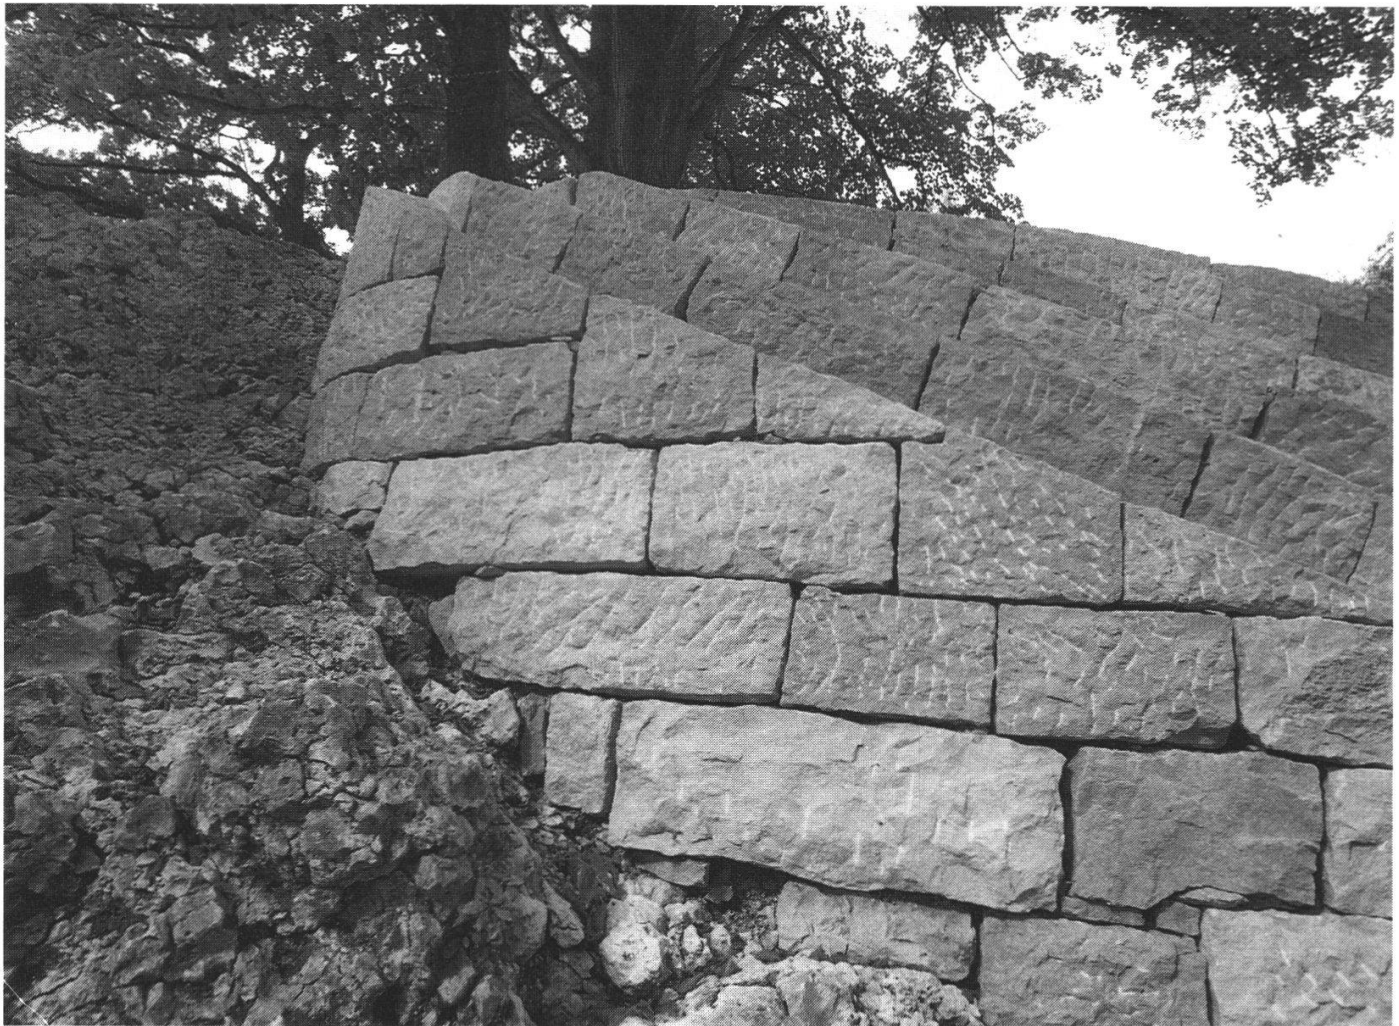
Abb. 2: Ineinanderlaufende Stufen auf der Südostseite

Im Laufe der Zeit ist die Felslianlage nicht mehr gepflegt worden und in Vergessenheit geraten. Die Stufen waren von Bäumen und Gestrüpp überwuchert, die Strahlen in der Wiese enfernt, um beim Mähen nicht zu stören. Südseitig war ein Teil der Stufen ab-

gerutscht, das Wurzelwerk hatte Steine aus ihrer ursprünglichen Lage gedrückt, und viele davon waren vom Frost gesprengt worden.
