Zeitschrift: Jahrbuch für Solothurnische Geschichte
Herausgeber: Historischer Verein des Kantons Solothurn
Band: 64 (1991)

Artikel: Denkmalpflege im Kanton Solothurn 1990
Autor: Bracher, Jürg / Carlen, Georg / Hochstrasser, Markus
Kapitel: [einzelne Projekte]
DOI: <https://doi.org/10.5169/seals-325113>

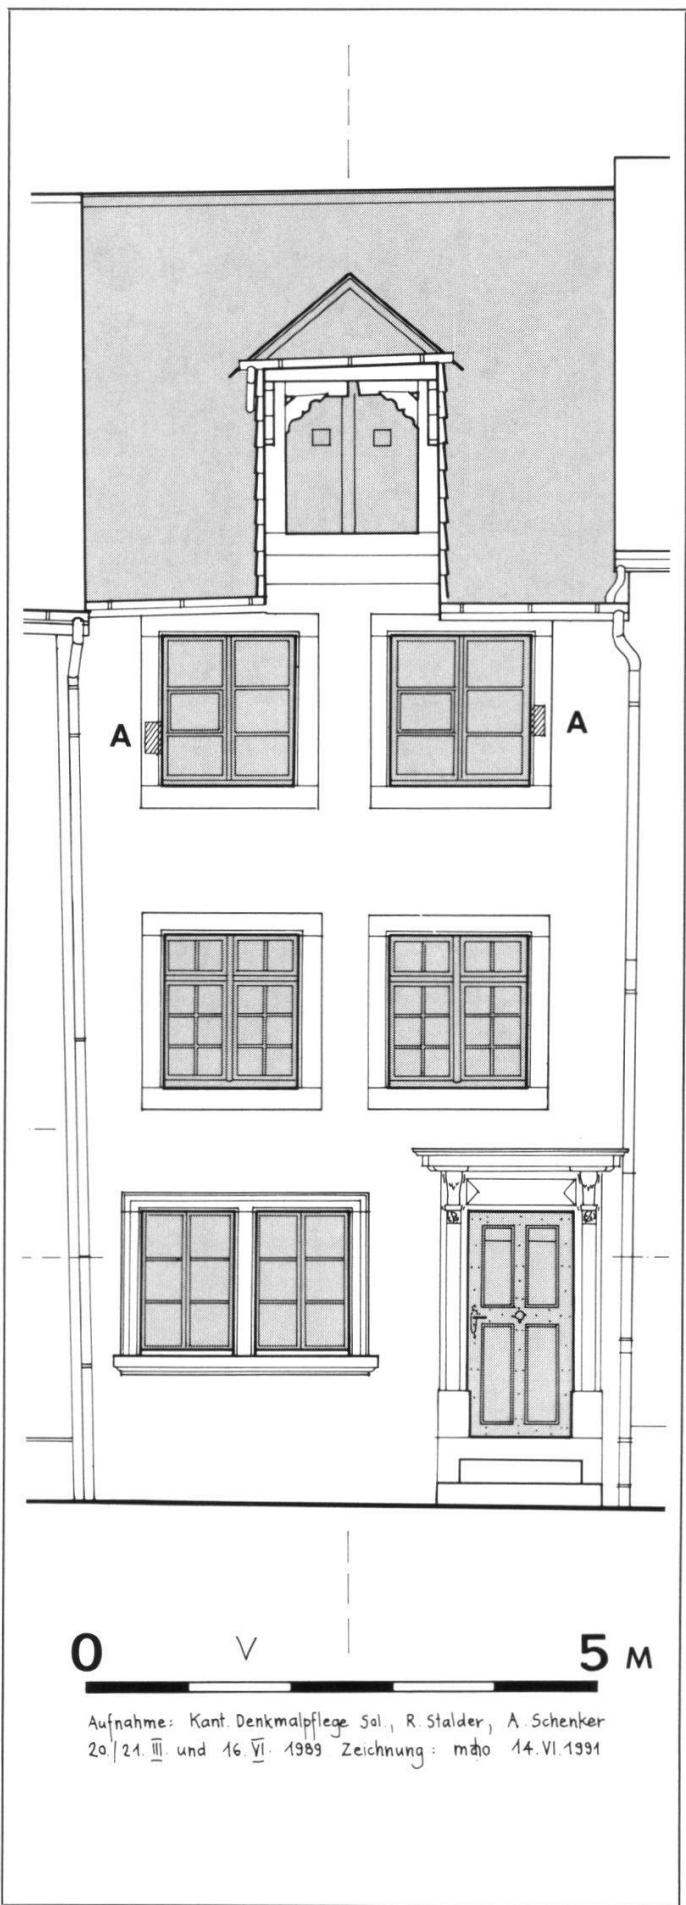
Abb. 1: Fassade Rathausgasse 6, Handaufnahme 1989, vor der Renovation. A = Ausnehmungen, Auflager der ehemaligen Stützbüge zu einem Vorgängergiebel.

Aus der Bauphase von 1682 stammen wahrscheinlich die Gassenfassade (Fenstergewände im 1. und 2. OG) und das ganze zweite Obergeschoss mit Dachkonstruktion. Vermutlich ist das Haus also 1682 nicht nur erneuert, sondern zugleich auch um ein Geschoss erhöht worden. Ein Hinweis darauf ist auch durch die Beschaffenheit der Hoffassade gegeben, die vom Keller bis ins erste Obergeschoss aus massivem Bruchsteinmauerwerk besteht, im zweiten Obergeschoss aber aus einer Riegwand. Über die Gassenfassade spannte sich anfänglich ein nahezu die ganze Hausbreite einnehmender Giebel, der weit in die Gasse vorkragte und deshalb mit zwei Bügen an der Fassade abgestützt war. Die Auflager dieser Büge sind in den äusseren seitlichen Gewändestücken der beiden Fenster im zweiten Obergeschoss noch heute zu sehen (Abb.1).

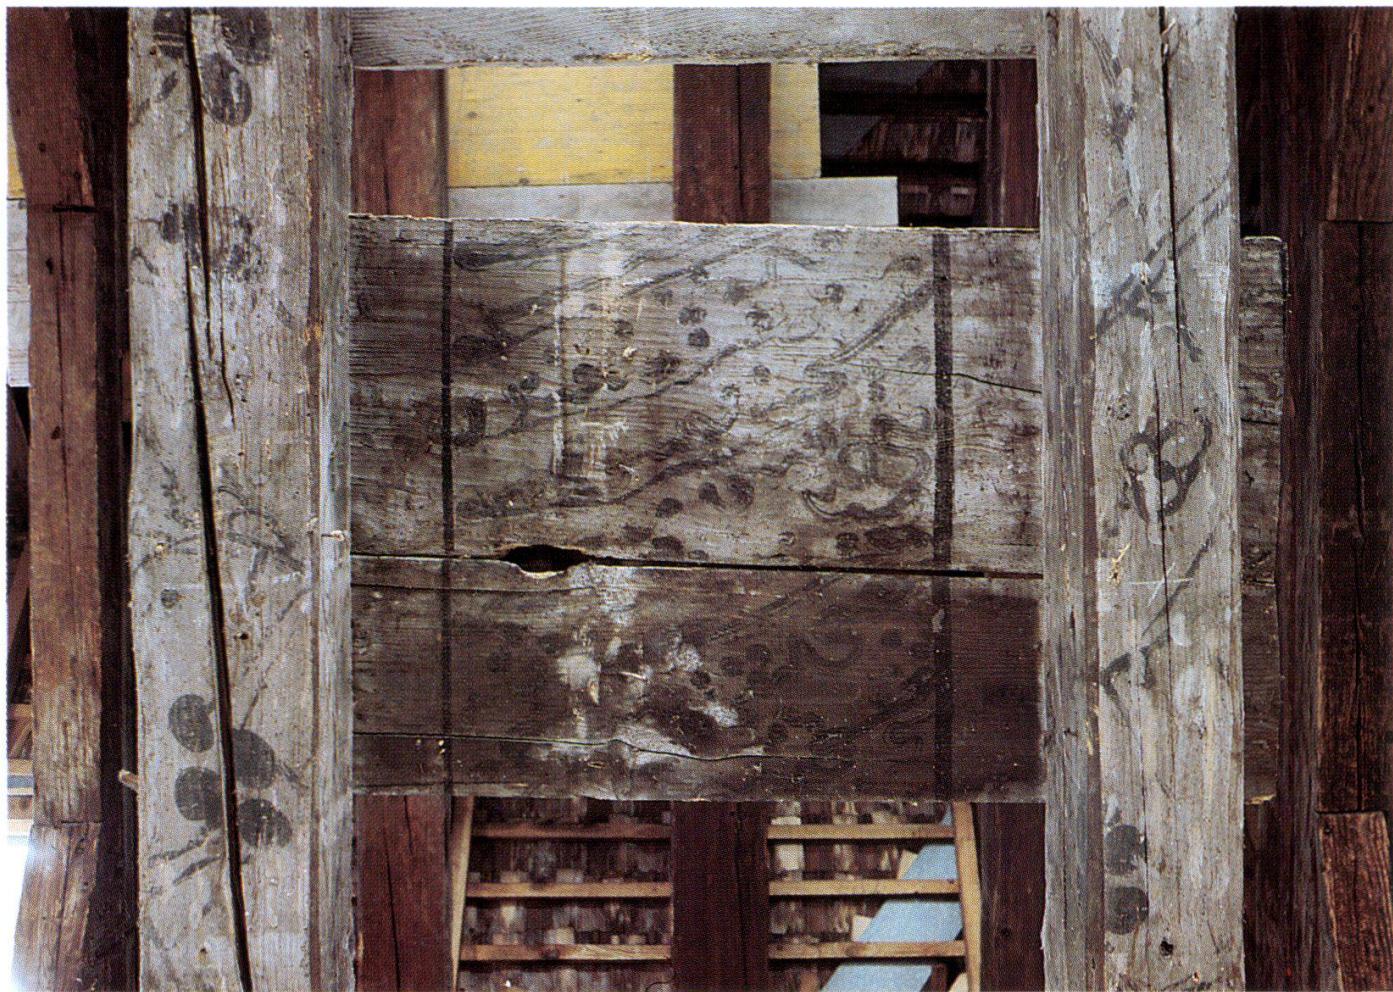
Abb. 2: Fragment der «en Grisaille» bemalten Holzbalkendecke über dem 2. Obergeschoss. Wahrscheinlich von 1682. Fundzustand 1989.

Von der ehemaligen Innenausstattung aus der Bauphase von 1682 war über dem zweiten Obergeschoss eine bemalte Holzbalkendecke fragmentarisch erhalten (Abb.2). Von der «en Grisaille» dekorativ ge-

fassten Decke existieren heute nur noch die Balken. Vom dazugehörigen Blindboden waren nur stark beschädigte Fragmente vorhanden, die im Zuge der Renovationsarbeiten von 1989/90 ersetzt werden mussten. Die bemalten Brettreste befinden sich nun im Funddepot der Denkmalpflege. Die Holzverkleidung zur Küchentür im selben Geschoss, mit Verdachung über Zahnschnittfries nach der Rauminnenseite, ist ein weiterer Überrest der ehemaligen Innenausstattung (Abb. 3).

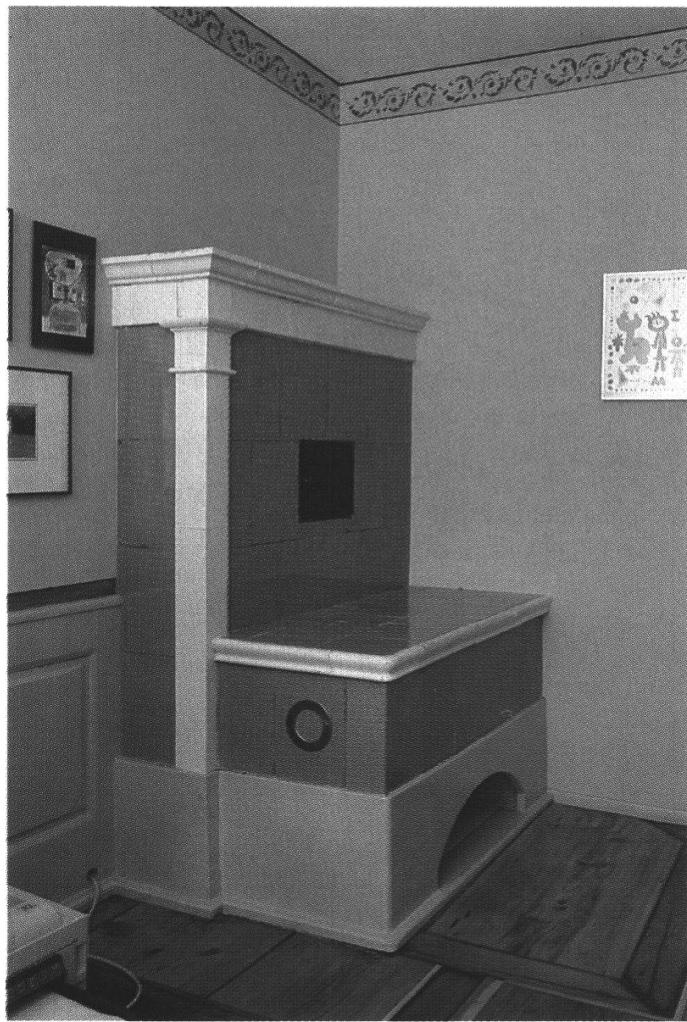
Abb. 10: Stube im 1. Obergeschoss mit dem erneuerten Kachelofen und der wiederhergestellten Farbigkeit der Wände aus dem 19. Jahrhundert.

Fassaden und Inneres wurden auf historische Farbgebungen untersucht, die Untersuchungsergebnisse bei den Neuanstrichen weitgehend berücksichtigt. Schönstes Resultat dieses Vorgehens ist die wiederhergestellte Farbigkeit der beiden gassenseitigen Zimmer im ersten Obergeschoss in den satten Gelb-, Rosa-, Blau- und grünlichen Grautönen des 19. Jahrhunderts mit bescheidener Dekorationsmalerei am Übergang Wand/Decke (Abb. 10).

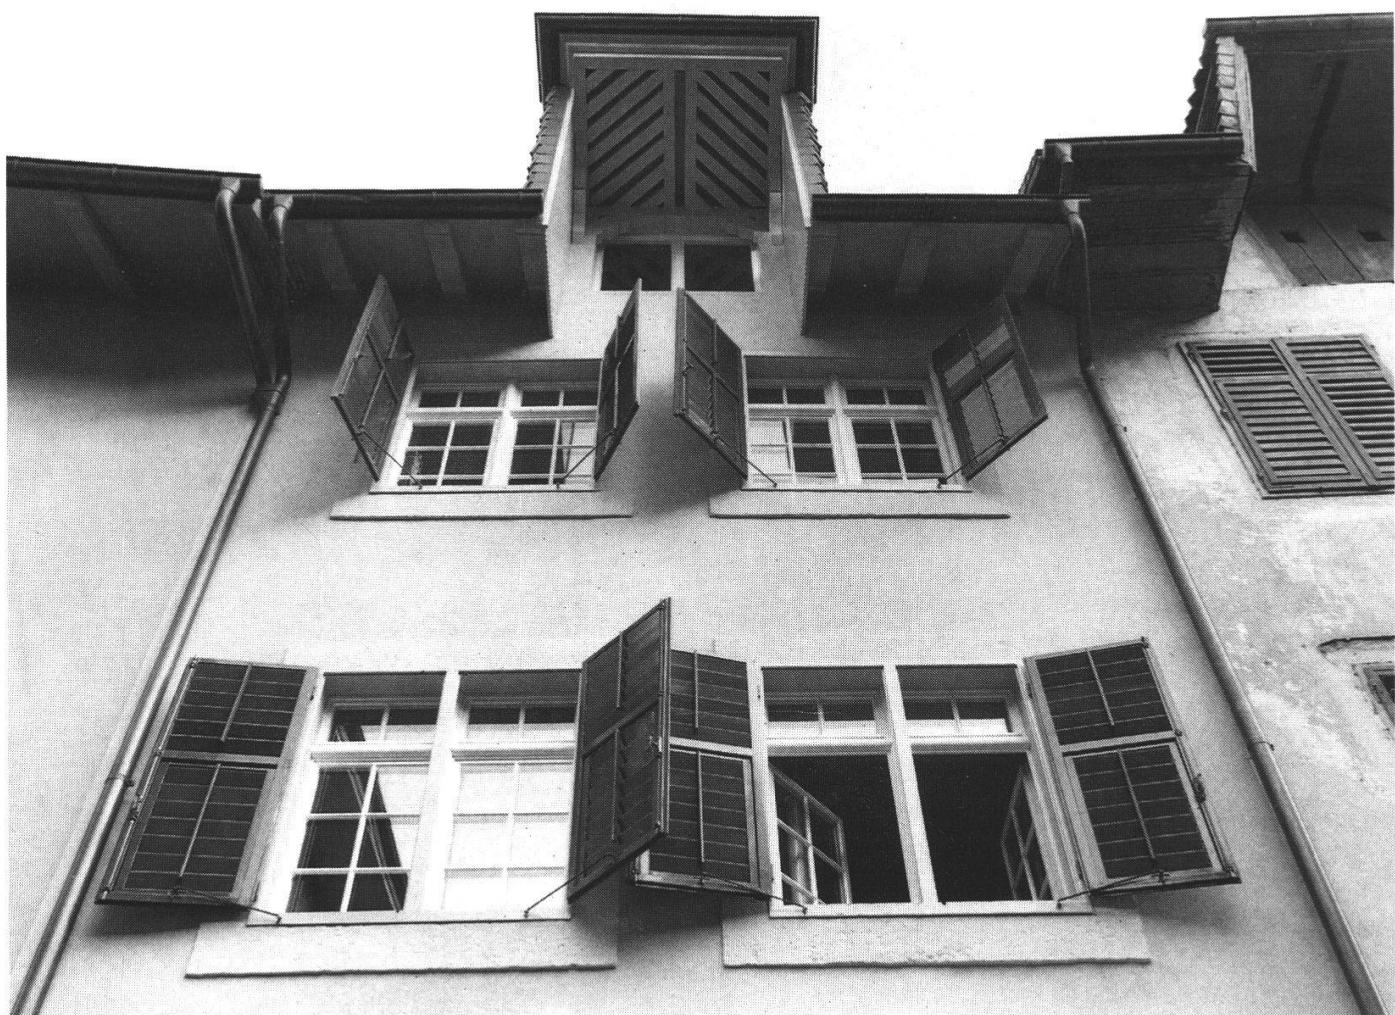
Abb. 11: Fassade nach der Rathausgasse. Obergeschosse, Dachuntersicht und Aufzugsgiebel nach der Renovation.

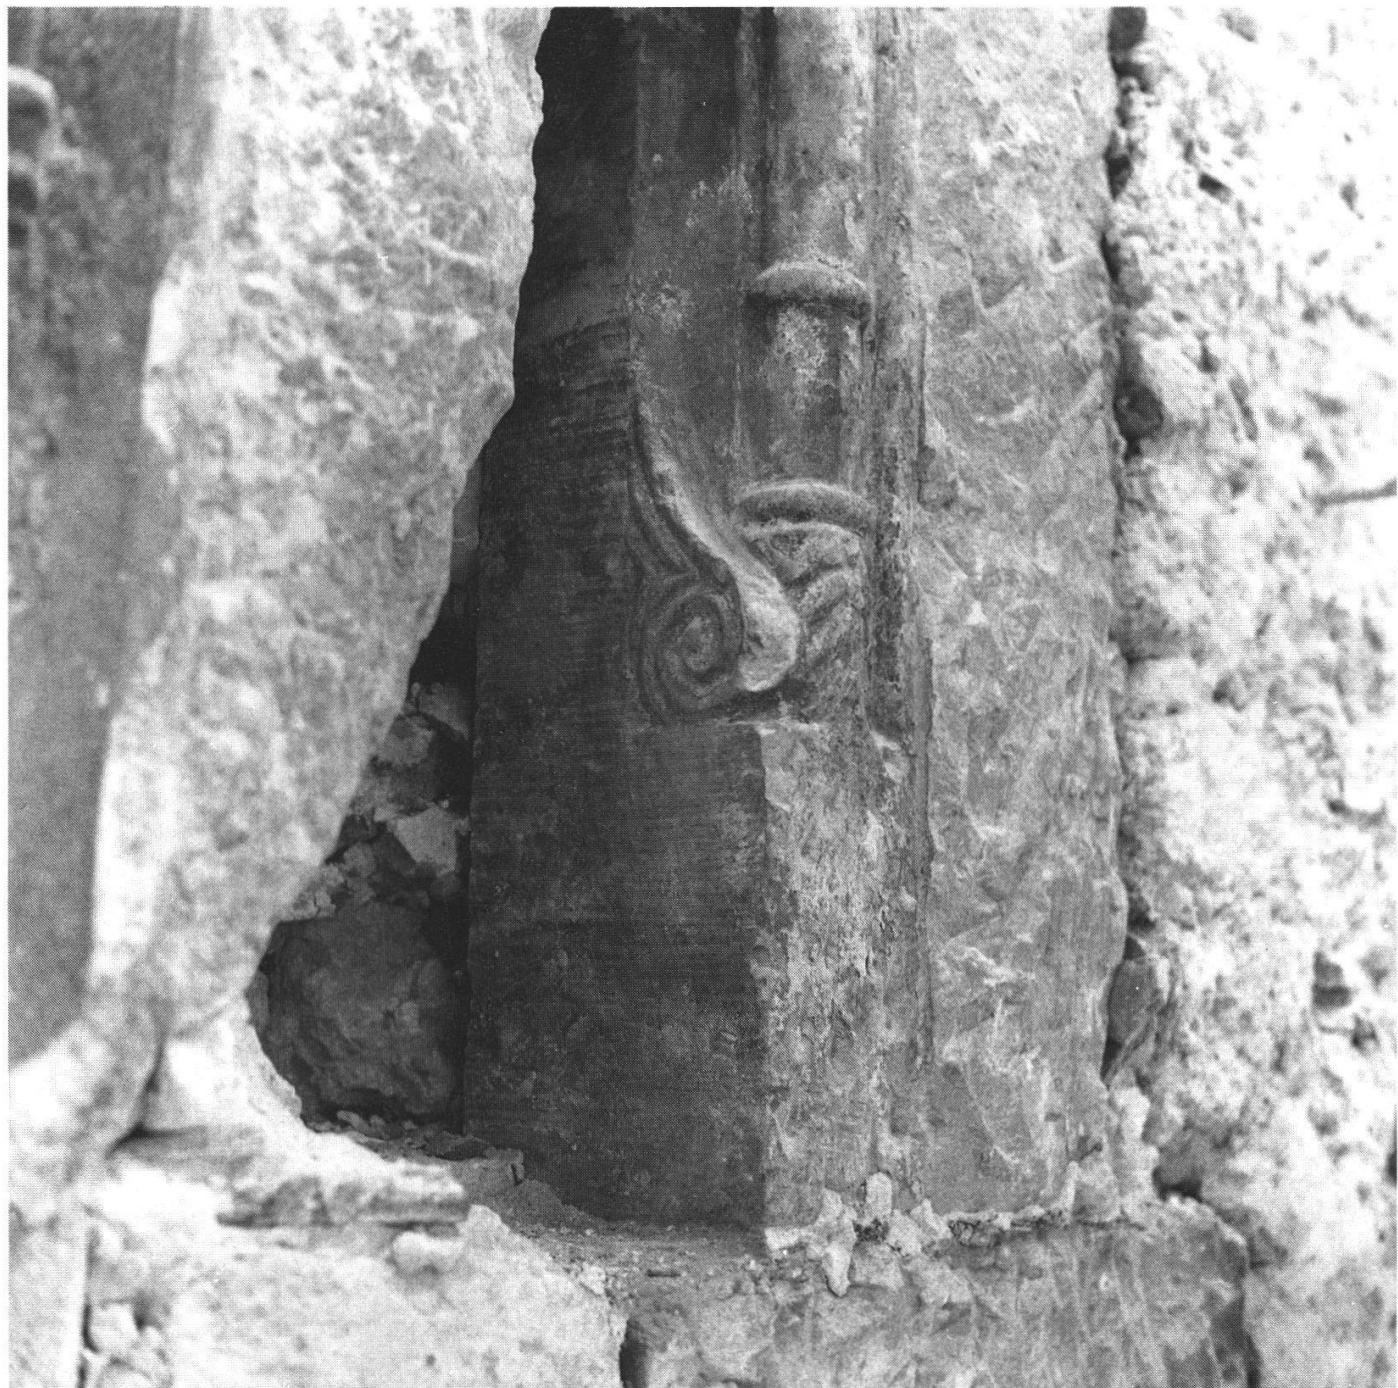
Abb. 5: Detail vom ehemaligen Saalfenster im 2. Obergeschoss, Profilanlauf.

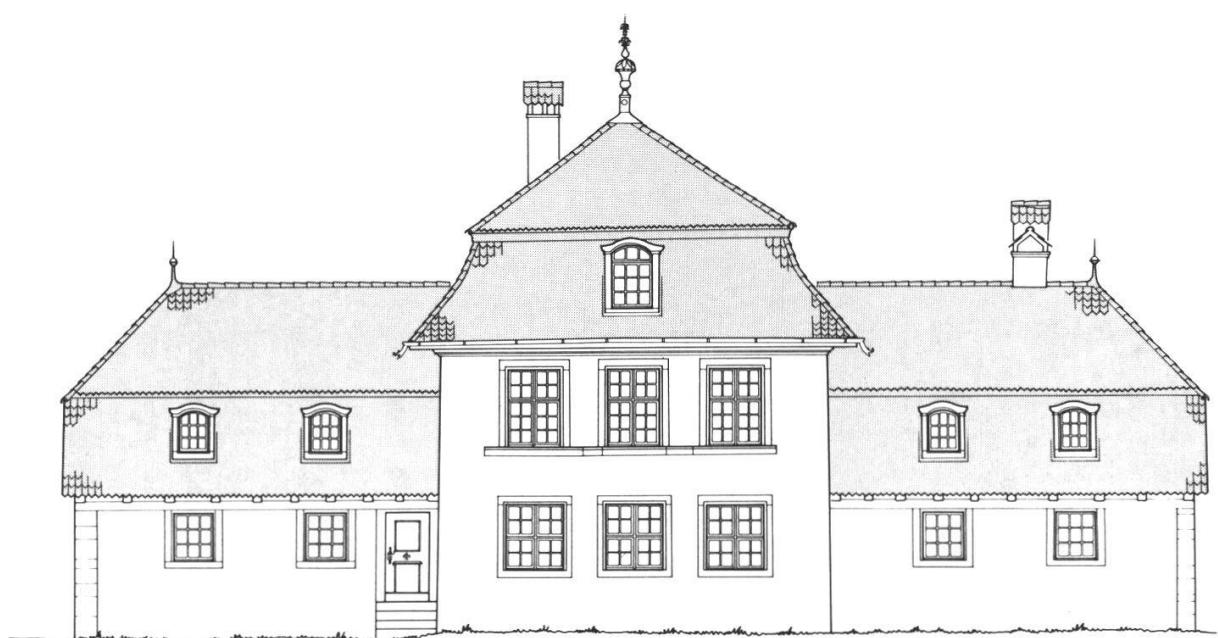
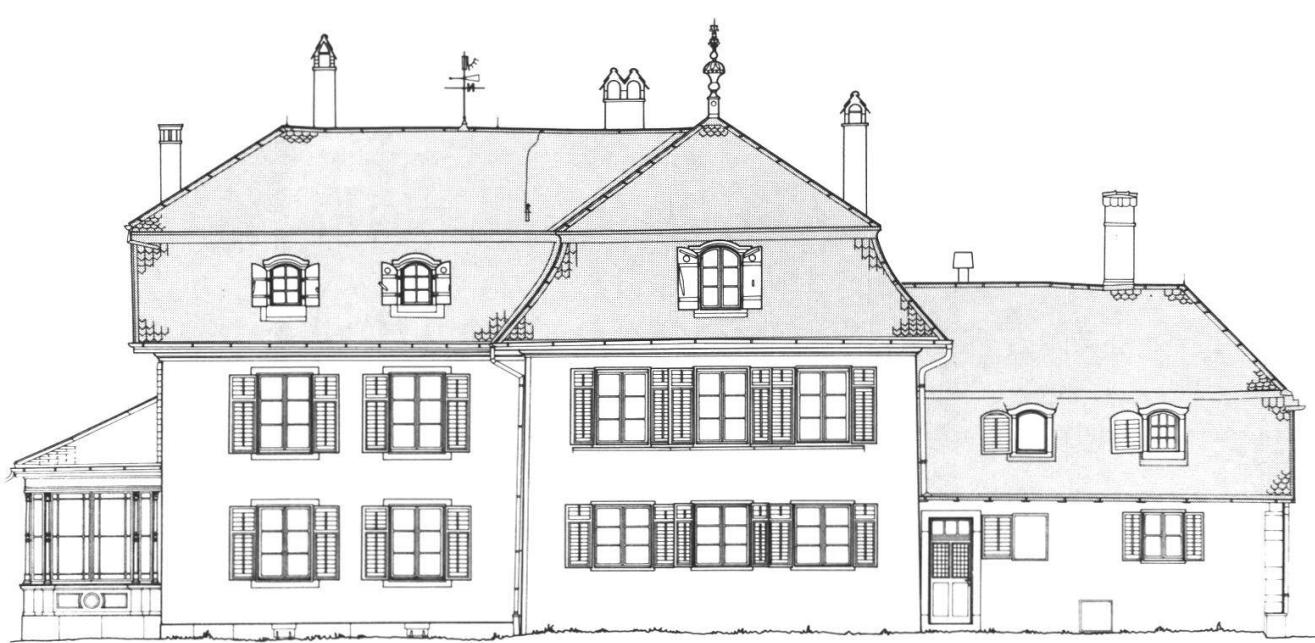
Abb. 3: Die Südfassade im Wandel der Zeit:

- I Der Kernbau im ursprünglichen Zustand um 1660. Befensterung EG und 1.OG nach Befunden am Bau. Giebelbereich und Flugsparrenwerk nach Vergleichsbeispielen rekonstruiert. Dachform nach Zeichnung von Emanuel Büchel, 1757.
- II Zustand nach dem Umbau und den Erweiterungen in den 1760/70er Jahren. Sprossierung der Fenster nach altem Fenster, das im Dachgeschoss des Westtraktes nach Westen wiederverwendet wurde. Gesamterscheinung nach Ölbild wie es im Bürgerhaus-Band (Band XXI, Seite 98) publiziert ist.
- I/II Aktueller Zustand 1989, Umzeichnung nach der fotogrammetrischen Aufnahme der Aerokart AG, Au SG.

Rund hundert Jahre nach der ersten, erfolgte in den 1870er Jahren eine zweite Erweiterung des Hauses. Der westliche Nebenflügel wurde dabei, wie die Bauuntersuchung gezeigt hat, vollständig abgebrochen und durch einen neuen, zweigeschossigen Baukörper ersetzt. Wahrscheinlich sind bei diesem Anlass am Mittelbau die alten vierflügeligen Sprossenfenster durch neue zweiflügelige Fenster mit einfachen Quersprossen ersetzt worden (Abb. 3/III). Gleichzeitig wurden im Innern alle Räume renoviert und zum Teil mit Dekorationsmalereien im historistischen Stil der Zeit geschmückt. Ein knappes Jahrzehnt zuvor, 1864, war bereits das südliche Vorgelände umgestaltet worden. Die bastionsartig vorspringende Stützmauer war damals durch die heute noch existierende, geschwungene Terrassenmauer ersetzt worden (Abb. 10). Der Bauplan dazu ist im Besitz der heutigen HauseigentümerInnen erhalten geblieben, das Baujahr findet sich an einem der mittleren Quader in der Südfront eingemeisselt.

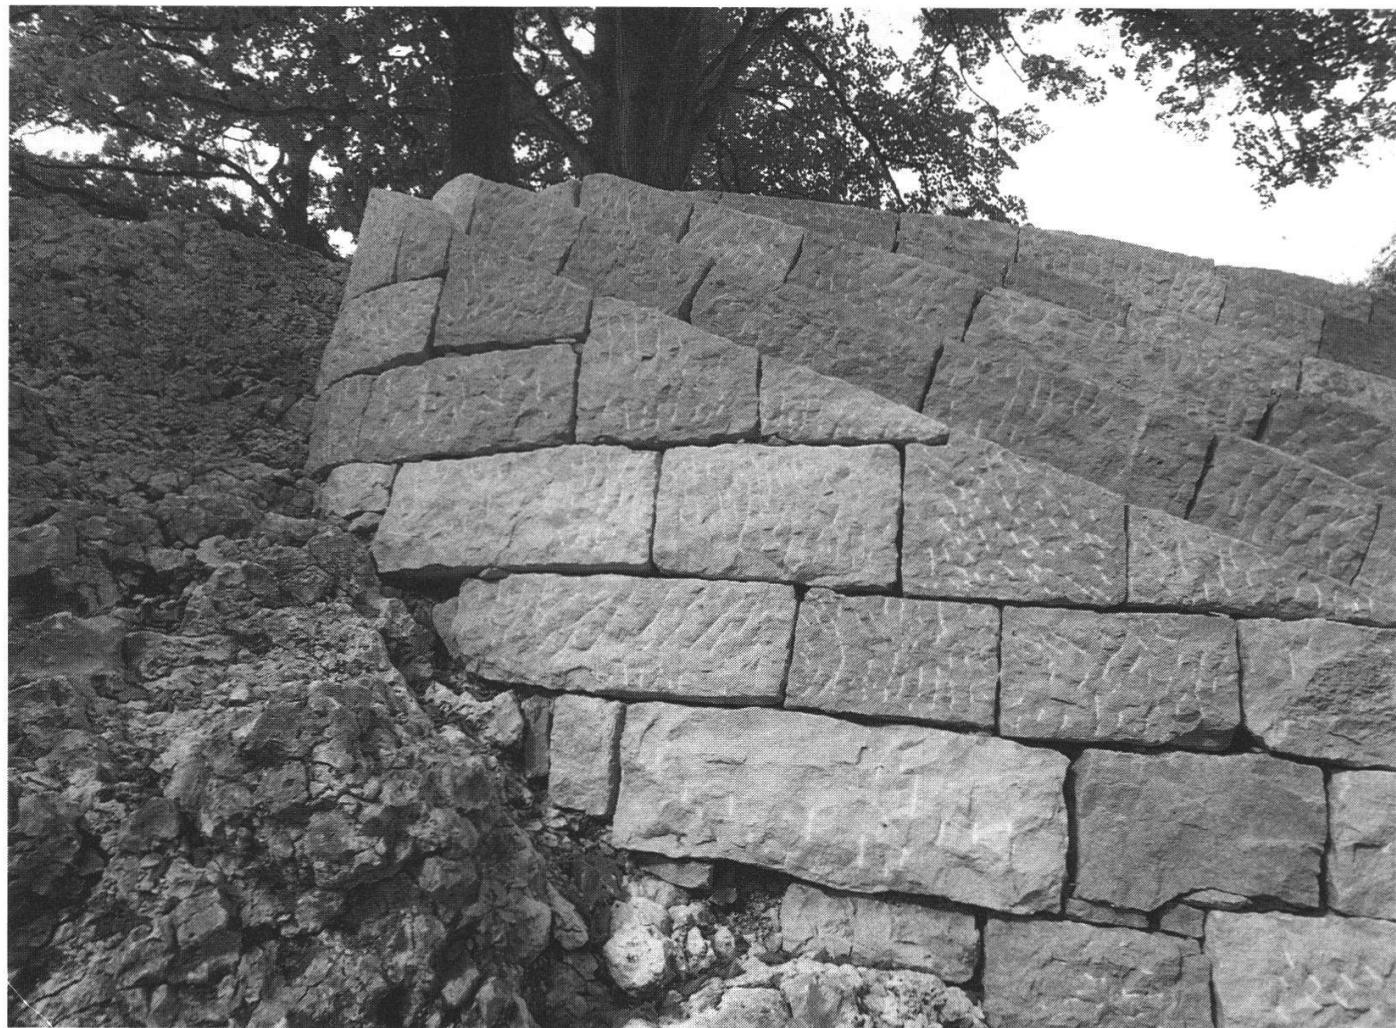
Abb. 2: Ineinanderlaufende Stufen auf der Südostseite

Im Laufe der Zeit ist die Felslianlage nicht mehr gepflegt worden und in Vergessenheit geraten. Die Stufen waren von Bäumen und Gestrüpp überwuchert, die Strahlen in der Wiese entfernt, um beim Mähen nicht zu stören. Südseitig war ein Teil der Stufen ab-

gerutscht, das Wurzelwerk hatte Steine aus ihrer ursprünglichen Lage gedrückt, und viele davon waren vom Frost gesprengt worden.

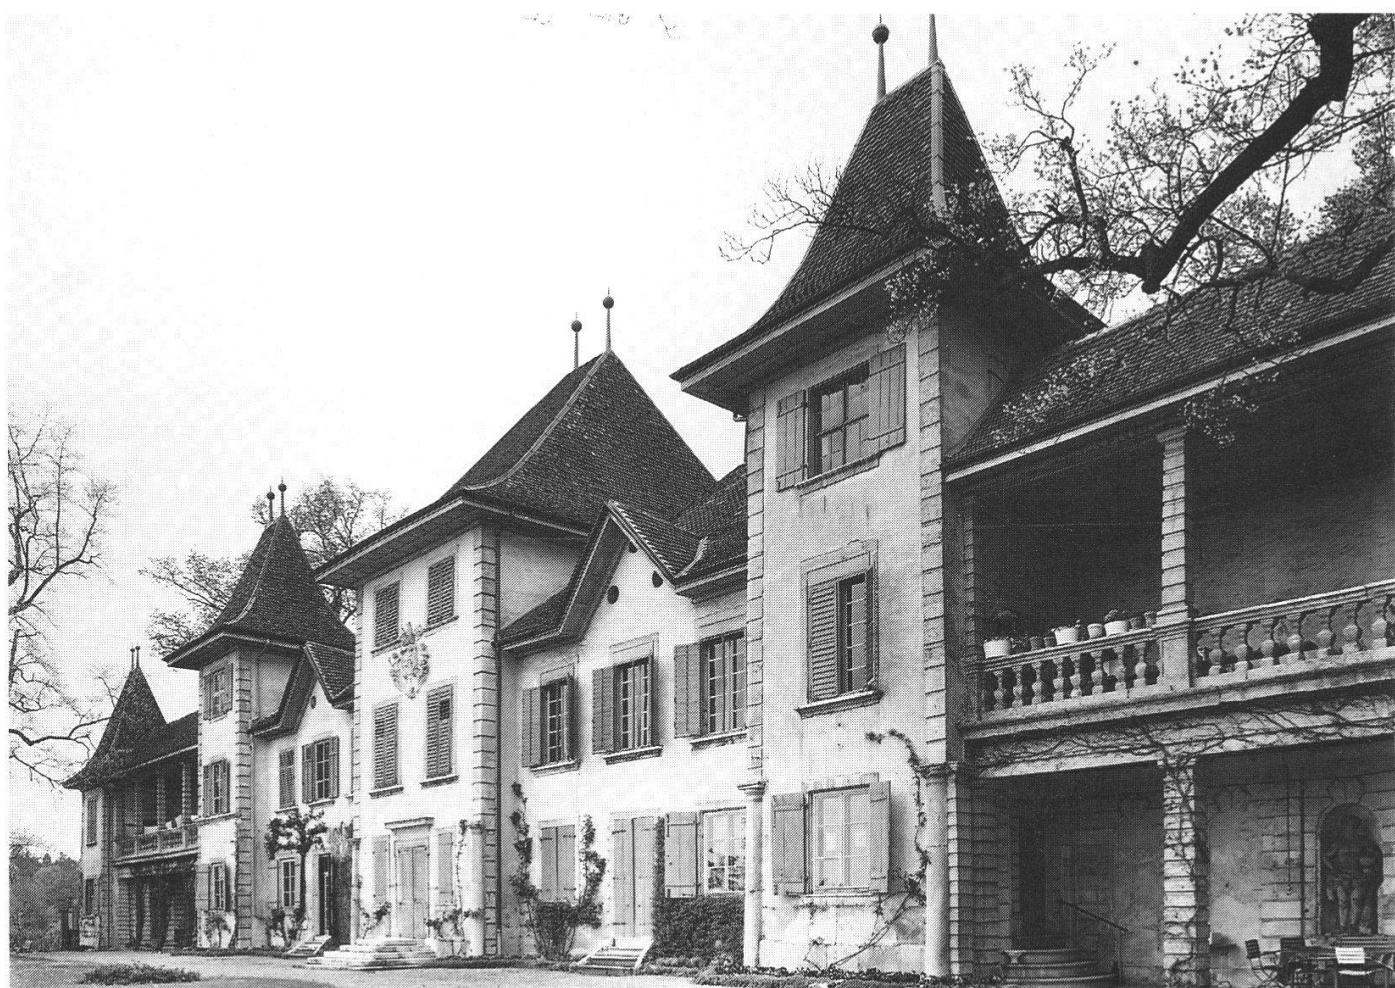
Schloss Waldegg. Die Südfassade vor der Restaurierung. Aufnahme aus dem Jahre 1978.

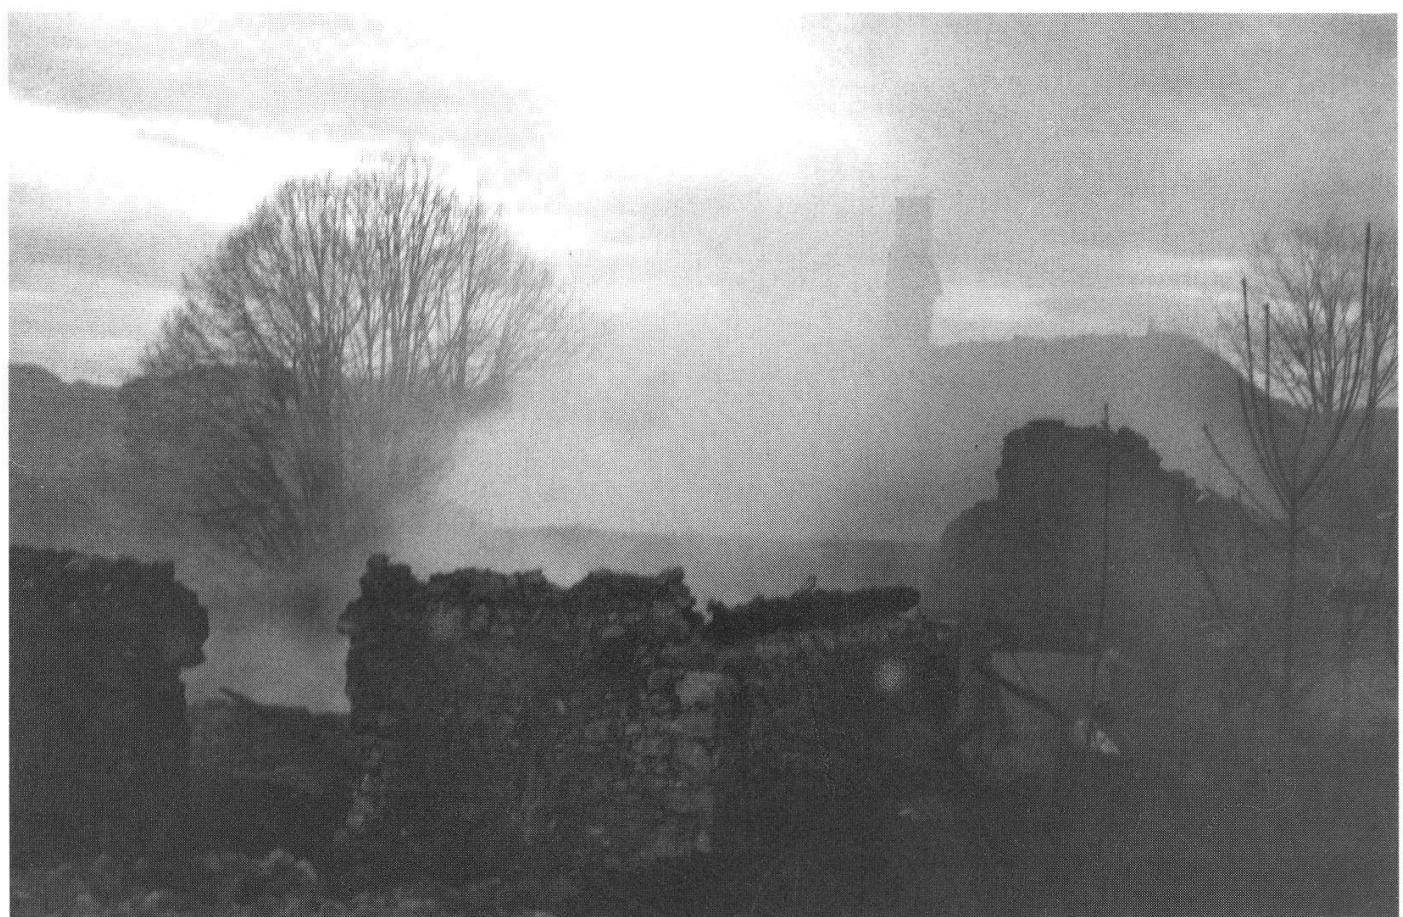
Abb. 5: Brandruine am 18. Dezember 1987.
